## 24. 가천교

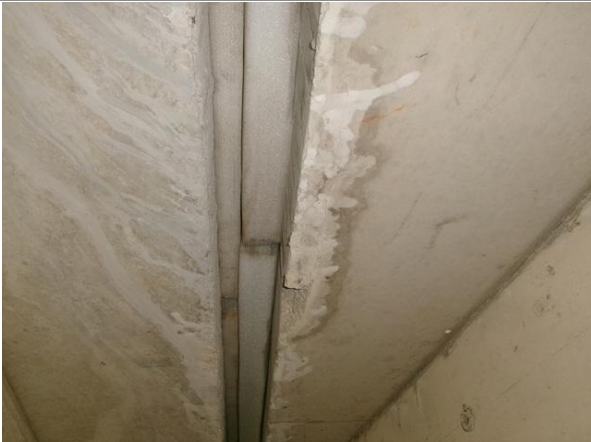
| 손상현황 | • S6 파손(0.3m×0.1m) | 손상현황 | • S6 철근노출(0.5m×0.2m) |
| 원 인 | • 거푸집 탈거시 충격, 외부충격 | 원 인 | • 거푸집 탈거시 충격, 피복부족 |

| 조치방안 | • 단면보수 | 조치방안 | • 단면보수(방청) |

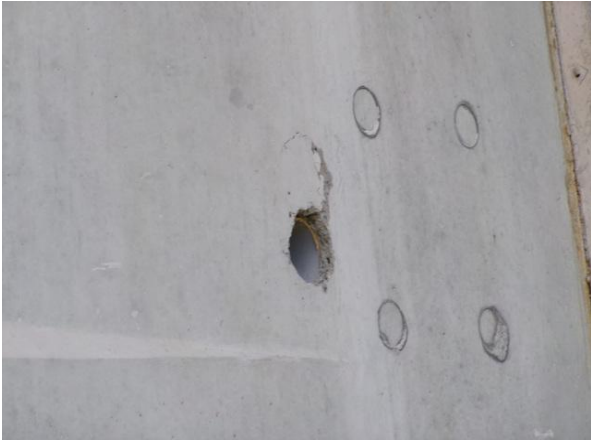
| 손상현황 | • S1-G1 파손(0.2m×0.2m) | 손상현황 | • S2-G2 파손(0.2m×0.2m) |
| 원 인 | • 거더 거치시 충격 | 원 인 | • 거푸집 탈거시 충격, 피복부족 |

| 조치방안 | • 단면보수 | 조치방안 | • 단면보수(방청) |

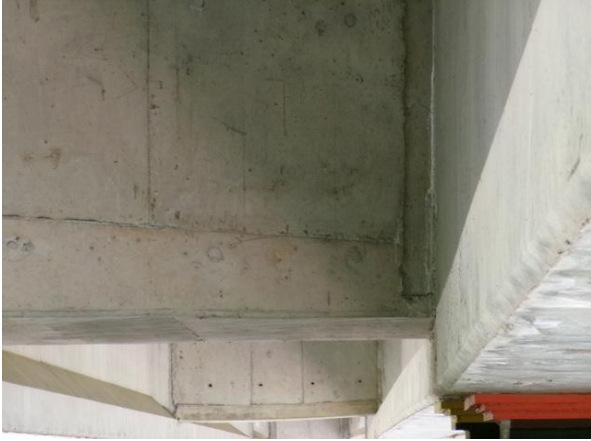
| 손상현황 | • S5 G8~9 백태(0.1m×0.3m×16ea) | 손상현황 | • S5 G2~3 백태(0.1m×0.3m×16ea) |
| 원 인 | • 마감미흡, 장기공용, 수분접촉 | 원 인 | • 마감미흡, 장기공용, 수분접촉 |

| 조치방안 | • 표면처리 | 조치방안 | • 표면처리 |

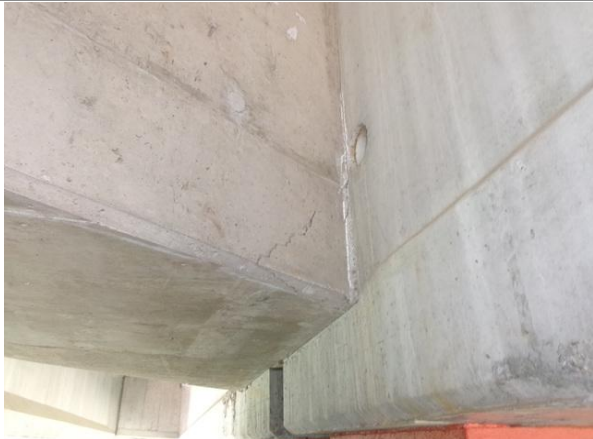
| 손상현황 | • S5 G3~4 들뜸(0.3m×0.3m×2ea) | 손상현황 | • S5 G4~5 들뜸(0.3m×0.3m×2ea) |
| 원 인 | • 마감미흡, 장기공용 | 원 인 | • 마감미흡, 장기공용 |

| 조치방안 | • 단면보수 | 조치방안 | • 단면보수 |

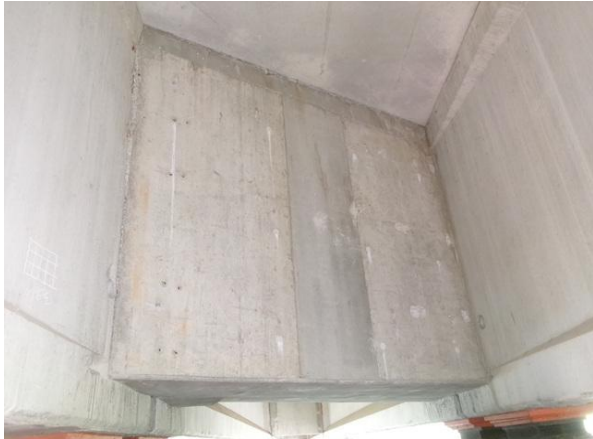
| 손상현황 | • S8 G2~3 백태(0.1m×0.3m) | 손상현황 | • S8 G3~4 백태(0.1m×0.3m) |
| 원 인 | • 마감미흡, 장기공용, 수분접촉 | 원 인 | • 마감미흡, 장기공용, 수분접촉 |

| 조치방안 | • 표면처리 | 조치방안 | • 표면처리 |

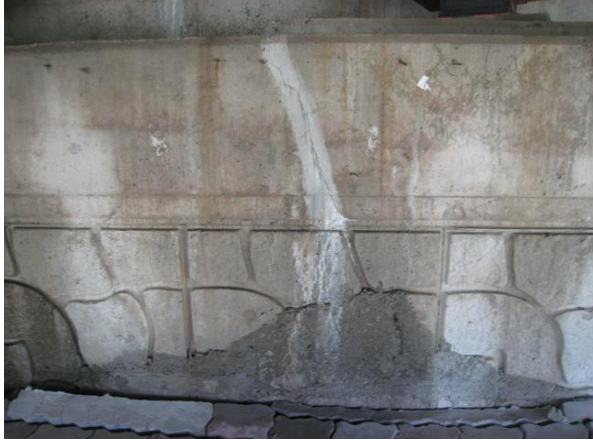
| 손상현황 | • A1 균열부 백태(0.2m×2.0m) | 손상현황 | • A1 균열(0.3mm/2.0m) |
| 원 인 | • 균열부 수분접촉, 장기공용 | 원 인 | • 건조수축, 온도변화 |

| 조치방안 | • 표면처리 | 조치방안 | • 주입보수 |

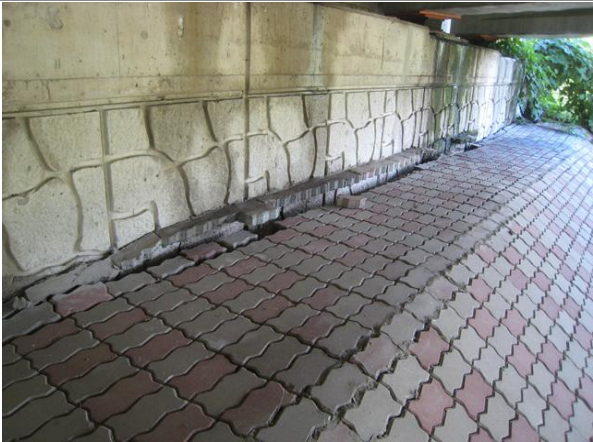
| 손상현황 | • A1 법면 침하(15.0m) | 손상현황 | • 21년 정밀안전점검 |
| 원 인 | • 장기공용, 우수유입 | 원 인 | — |

| 조치방안 | • 주의관찰 | 조치방안 | — |

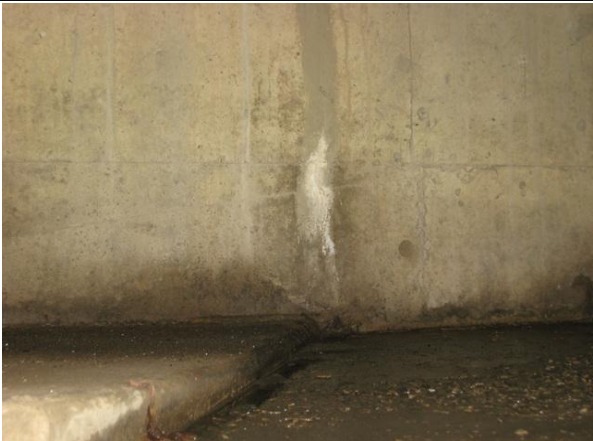
| 손상현황 | • A2 백태(0.2m×1.0m) | 손상현황 | • A2 누수흔적(0.5m×1.0m*5EA) |
| 원 인 | • 균열부 수분접촉, 장기공용 | 원 인 | • 강우, 신축이음하부 우수유입 |

| 조치방안 | • 표면처리 | 조치방안 | • 주의관찰 |

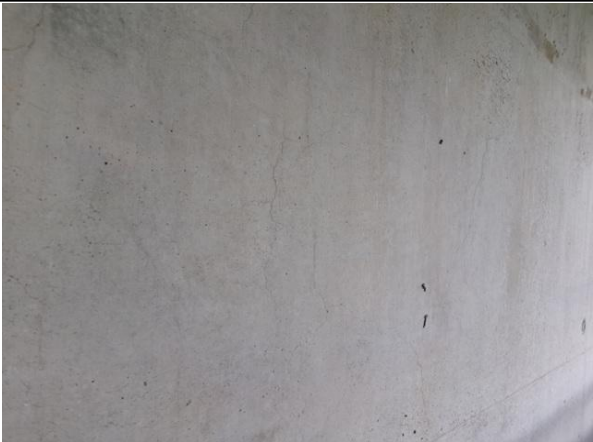
| 손상현황 | • P2 망상균열(20.0m×1.5m) | 손상현황 | • P2 박락 (0.3m×0.3m) |
| 원 인 | • 건조수축, 온도변화 | 원 인 | • 외부충격 |

| 조치방안 | • 표면처리 | 조치방안 | • 단면보수 |

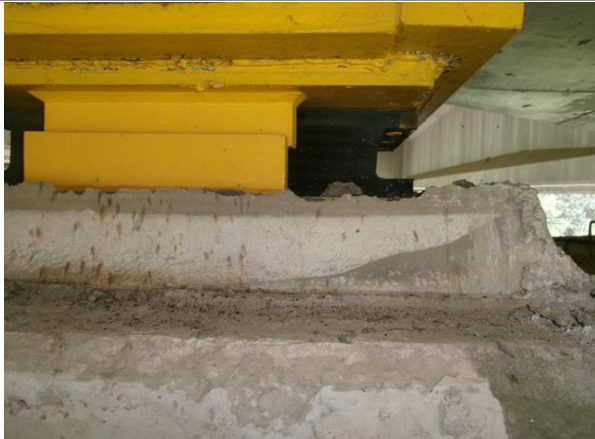
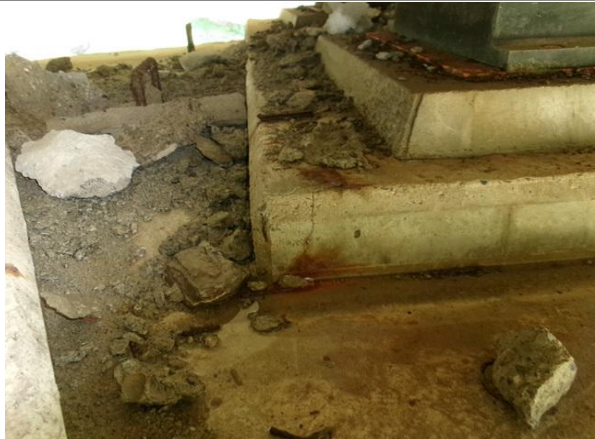
| <ul style="list-style-type: none"> <li>• P2-Sh13 몰탈 균열(0.1mm/0.2m)</li> <li>• 건조수축, 온도변화</li> <li>• 표면처리</li> </ul> | <ul style="list-style-type: none"> <li>• P3-Sh12 콘크리트 균열(0.1mm/0.2m)</li> <li>• 건조수축, 온도변화</li> <li>• 표면처리</li> </ul> |

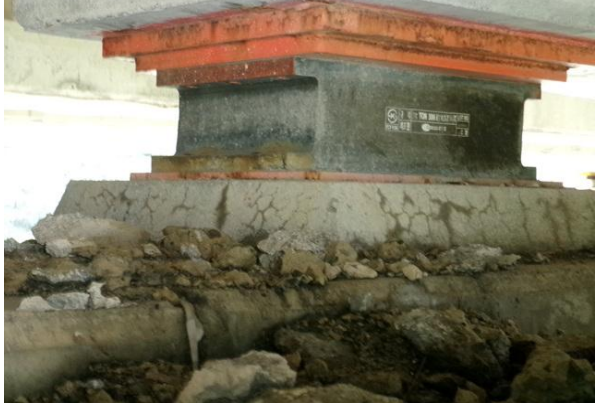
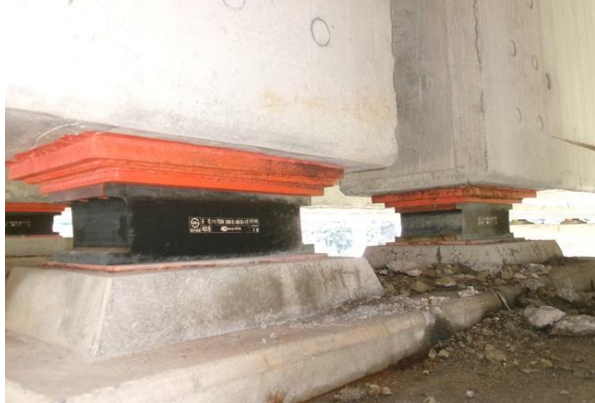
| <ul style="list-style-type: none"> <li>• P6-Sh3 몰탈 망상균열(2.0m×0.2m)</li> <li>• 건조수축, 온도변화</li> <li>• 표면처리</li> </ul> | <ul style="list-style-type: none"> <li>• P6-Sh12 플레이트 부식</li> <li>• 장기공용, 수분접촉</li> <li>• 재도장</li> </ul> |

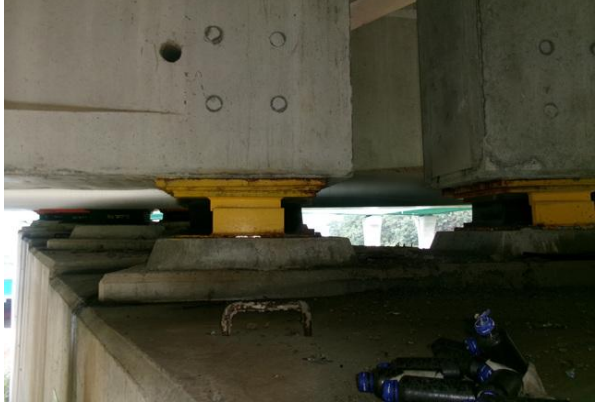
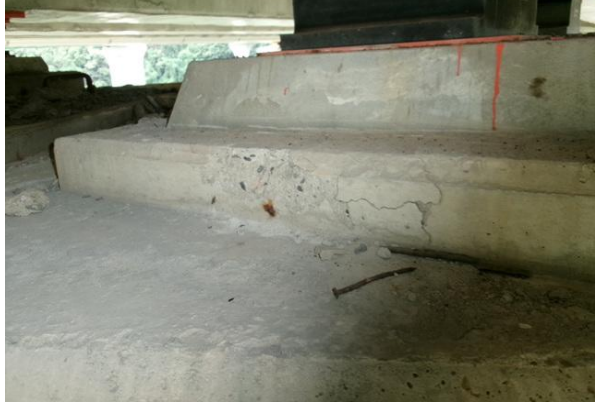
| <ul style="list-style-type: none"> <li>• P6-Sh14 플레이트 부식</li> <li>• 장기공용, 수분접촉</li> <li>• 재도장</li> </ul> | <ul style="list-style-type: none"> <li>• P6-Sh12 콘크리트 파손(0.2m×0.1m)</li> <li>• 외부충격</li> <li>• 단면보수</li> </ul> |

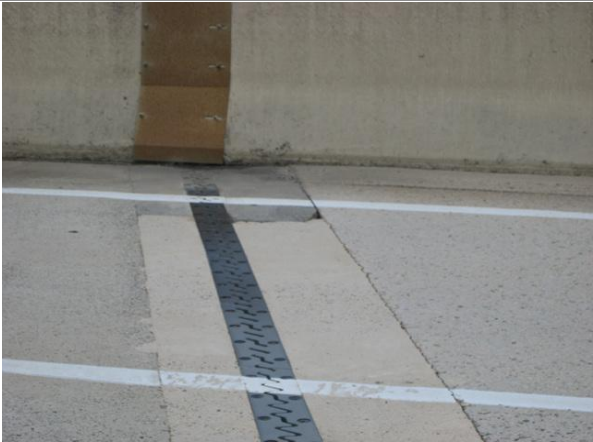
| 손상현황 | • A2 후타재 파손(0.2m×0.2m) | 손상현황 | • P6 신축이음 하부 전경 |
| 원 인 | • 건조수축, 온도변화, 차량윤하중 | 원 인 | — |

| 조치방안 | • 단면보수 | 조치방안 | — |

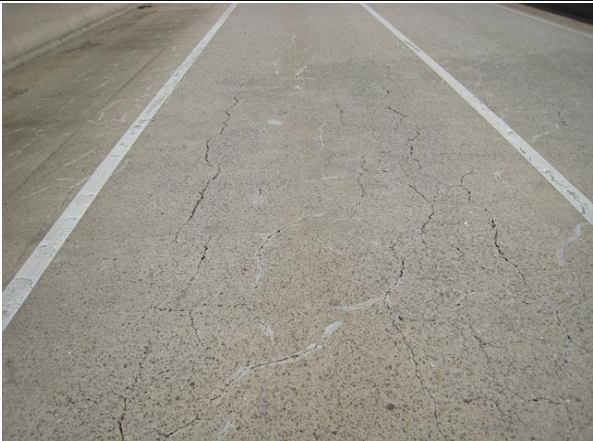
| 손상현황 | • S1 망상균열(35.0m×8.0m) | 손상현황 | • S3 망상균열(20.0m×3.0m) |
| 원 인 | • 장기공용, 건조수축, 중차량 반복통행 | 원 인 | • 장기공용, 건조수축, 중차량 반복통행 |

| 조치방안 | • 표면처리 | 조치방안 | • 표면처리 |

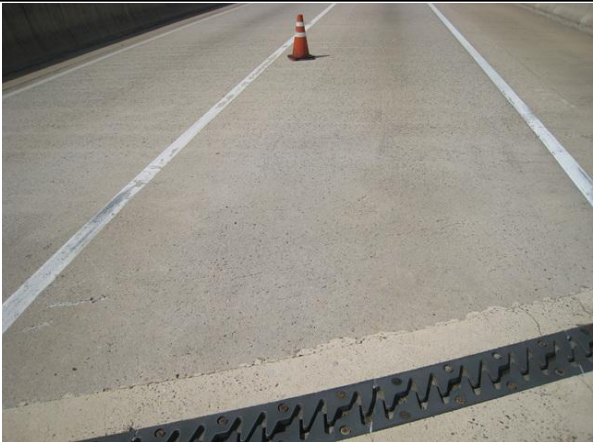
| 손상현황 | • S6 망상균열(35.0m×6.0m) | 손상현황 | • S7 망상균열(35.0m×8.0m) |
| 원 인 | • 장기공용, 건조수축, 중차량 반복통행 | 원 인 | • 장기공용, 건조수축, 중차량 반복통행 |

| 조치방안 | • 표면처리 | 조치방안 | • 표면처리 |

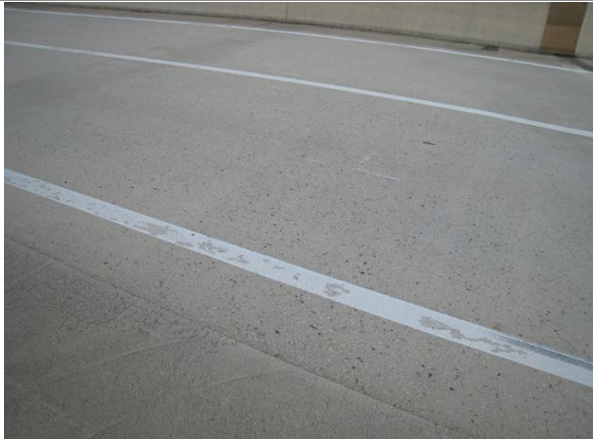
| 손상현황 | • S8 망상균열(35.0m×3.0m) | 손상현황 | • S9 망상균열(35.0m×3.0m) |
| 원 인 | • 장기공용, 건조수축, 중차량 반복통행 | 원 인 | • 장기공용, 건조수축, 중차량 반복통행 |

| 조치방안 | • 표면처리 | 조치방안 | • 표면처리 |

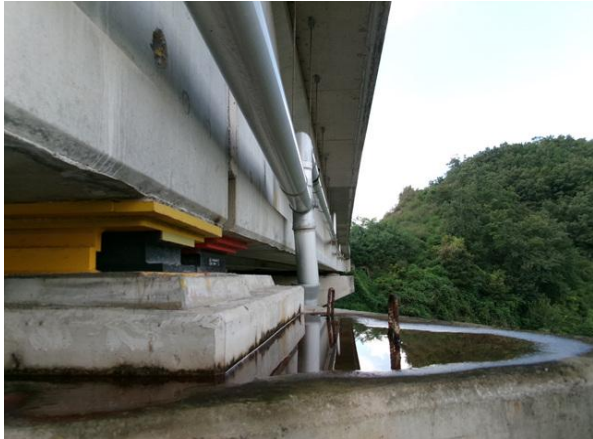
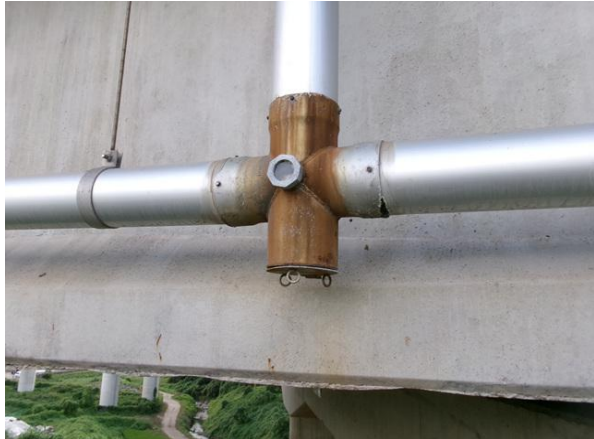
| 손상현황 | • S2 배수관 누수(1ea) | 손상현황 | • S2 배수관 누수(1ea) |
| 원 인 | • 장기공용, 이물질퇴적 | 원 인 | • 장기공용, 이물질퇴적 |

| 조치방안 | • 정비 | 조치방안 | • 정비 |

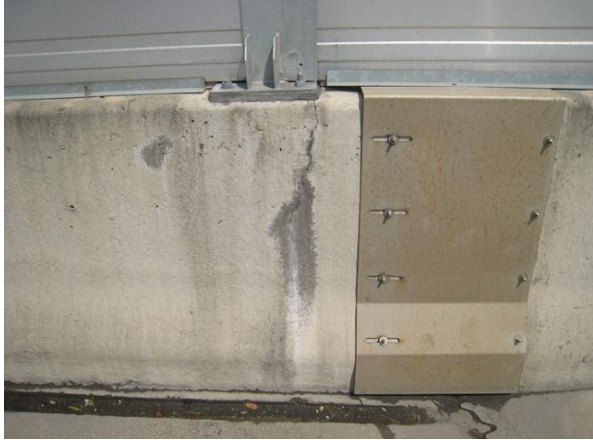
| 손상현황 | • S9 방호벽 균열(0.2mm/0.5m) | 손상현황 | • S9 중앙분리대 파손(0.3m×0.3m) |
| 원 인 | • 볼트삽입시 충격, 건조수축, 장기공용 | 원 인 | • 볼트삽입시 충격, 접속부 단차 |

| 조치방안 | • 표면처리 | 조치방안 | • 단면보수 |
