## 25. 신녕교

## 25.1 상주방향

## 25.2 영천방향

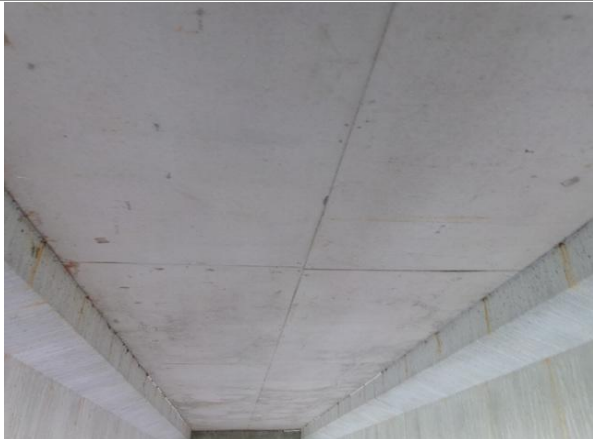
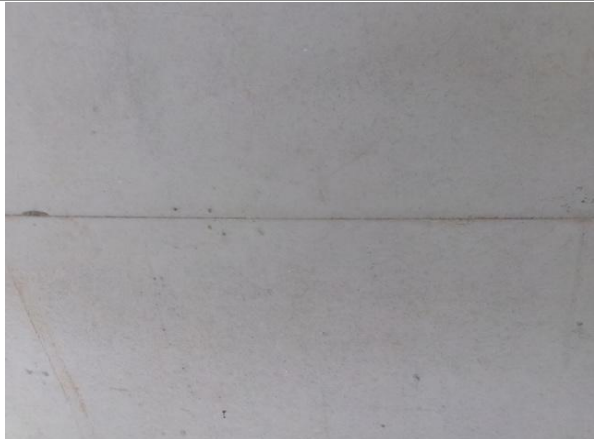
| 손상현황 | • S3 망상균열(15.0m×1.5m) | 손상현황 | • S3 망상균열(15.0m×1.5m) |
| 원 인 | • 건조수축, 온도변화, 거푸집 조기탈거 등 | 원 인 | • 건조수축, 온도변화, 거푸집 조기탈거 등 |

| 조치방안 | • 표면처리 | 조치방안 | • 표면처리 |

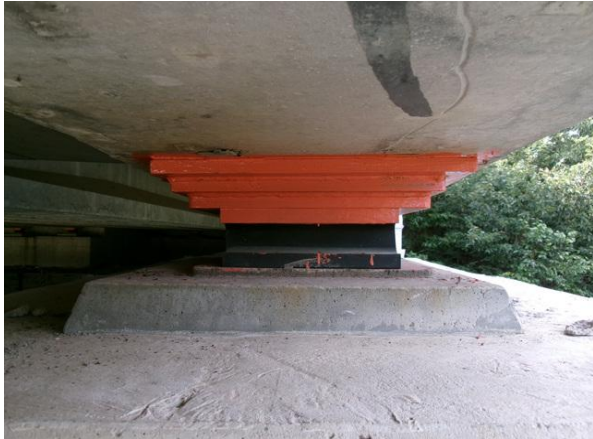
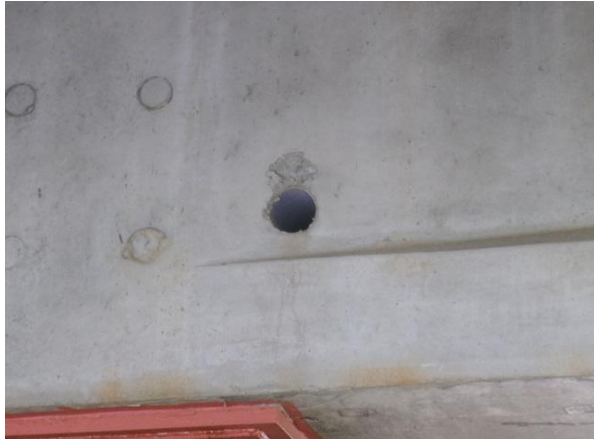
| 손상현황 | • S2-G1 박리(0.1m×0.1m×2ea) | 손상현황 | • S3-G1 인양홀 파손(0.2m×0.2m) |
| 원 인 | • 시공시 충격 및 용접열 등 | 원 인 | • 시공시 충격, 장기공용 등 |

| 조치방안 | • 단면보수 | 조치방안 | • 단면보수 |

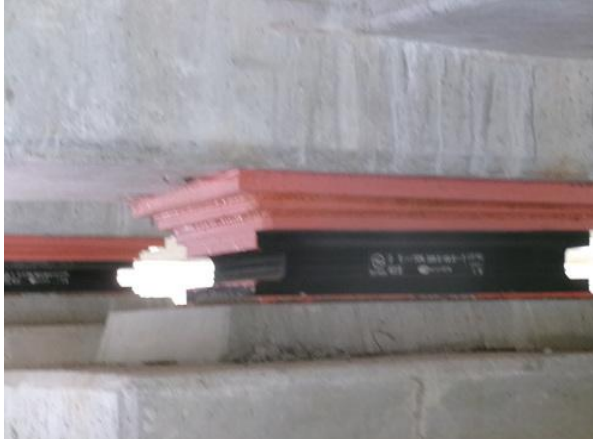
| 손상현황 | • S2-G4 박락(0.1m×0.1m) | 손상현황 | • 고소점검차를 이용한 근접점검 |
| 원 인 | • 시공시 충격 및 용접열 등 | 원 인 | — |

| 조치방안 | • 단면보수 | 조치방안 | — |

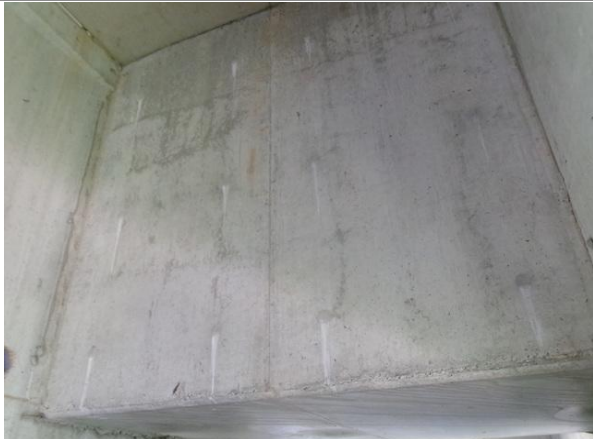
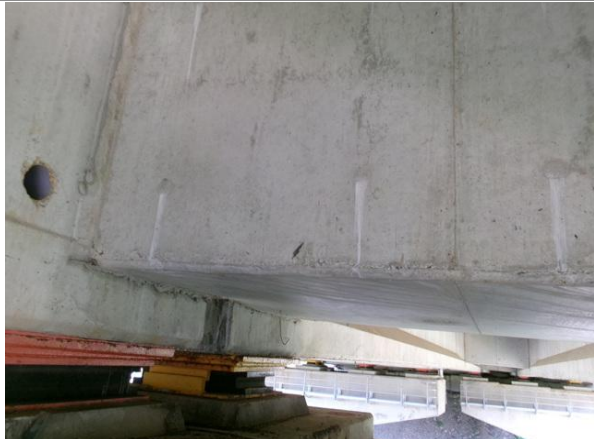
| 손상현황 | • S2 백태(0.1m×0.3m×48ea) | 손상현황 | • S2 백태(0.1m×0.3m×48ea) |
| 원 인 | • 폼타이부 마감미흡, 장기공용, 수분접촉 | 원 인 | • 폼타이부 마감미흡, 장기공용, 수분접촉 |

| 조치방안 | • 표면처리 | 조치방안 | • 표면처리 |

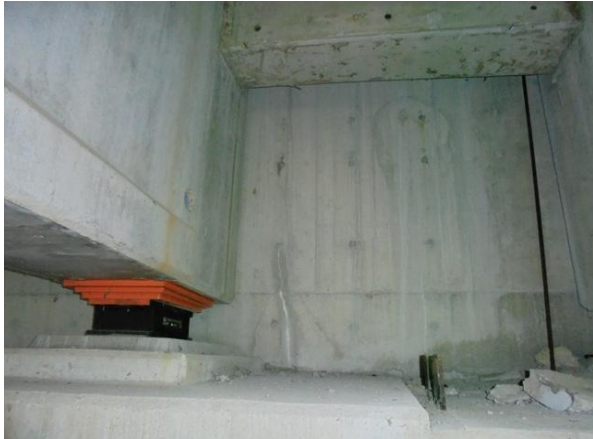
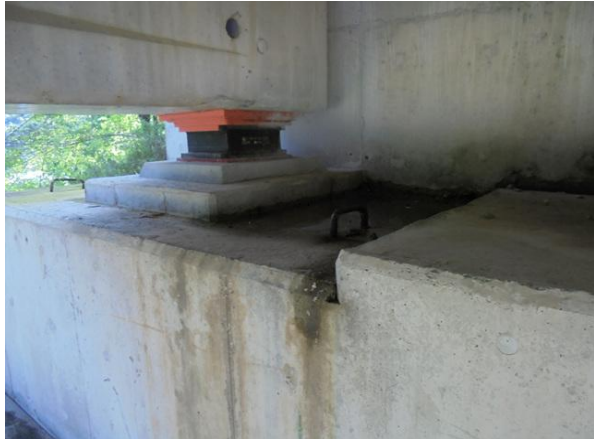
| 손상현황 | • A1 백태(0.1m×0.5m) | 손상현황 | • A2 체수(1.0m×1.0m) |
| 원 인 | • 균열부 수분접촉, 장기공용 | 원 인 | • 강우, 신축이음하부 우수유입 |

| 조치방안 | • 표면처리 | 조치방안 | • 주의관찰 |

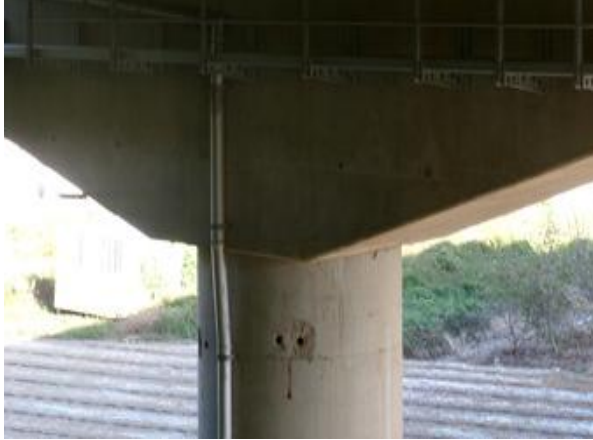
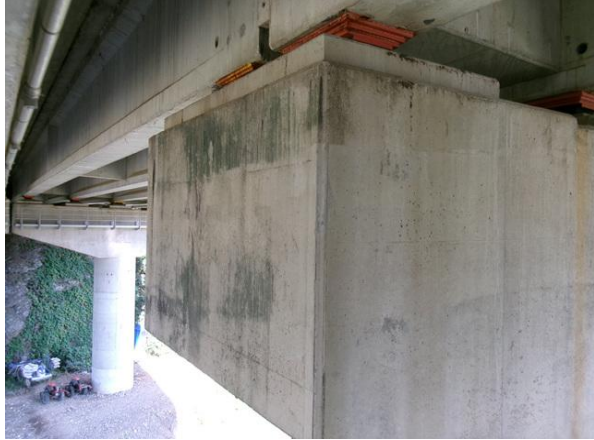
| 손상현황 | • P1 기둥부 박락(0.4m×0.5m×2ea) | 손상현황 | • P2 표면오염 (2.0m×1.5m) |
| 원 인 | • 거푸집제거시 외부충격 | 원 인 | • 외부 우수유입 |

| 조치방안 | • 단면보수 | 조치방안 | • 표면처리 |

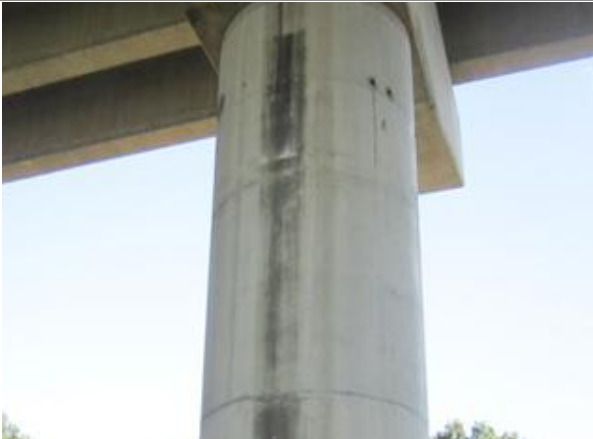
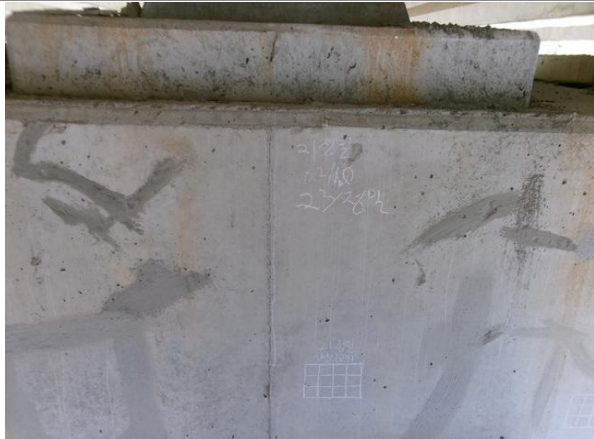
| 손상현황 | • P2 표면오염 (1.5m×8.0m) | 손상현황 | • P3 코핑부 균열(0.2mm/0.5m) |
| 원 인 | • 외부 우수유입 | 원 인 | • 건조수축, 온도변화 |

| 조치방안 | • 표면처리 | 조치방안 | • 표면처리 |

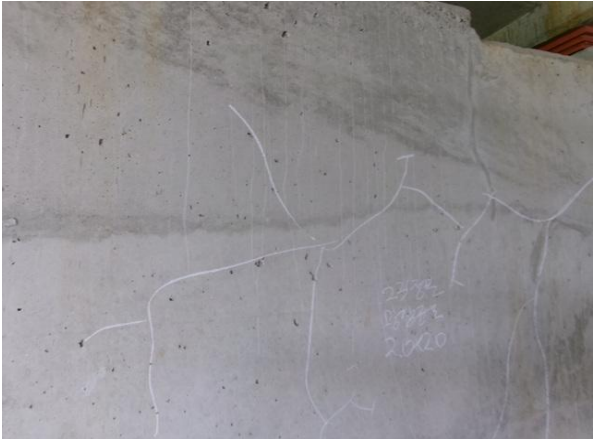
| 손상현황 | • P3 망상균열(2.0m×2.0m) | 손상현황 | • 고소점검차를 이용한 근접점검 |
| 원 인 | • 건조수축, 온도변화 | 원 인 | — |

| 조치방안 | • 표면처리 | 조치방안 | — |

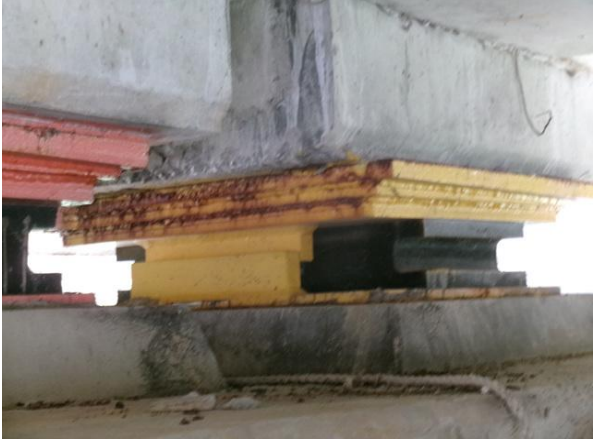
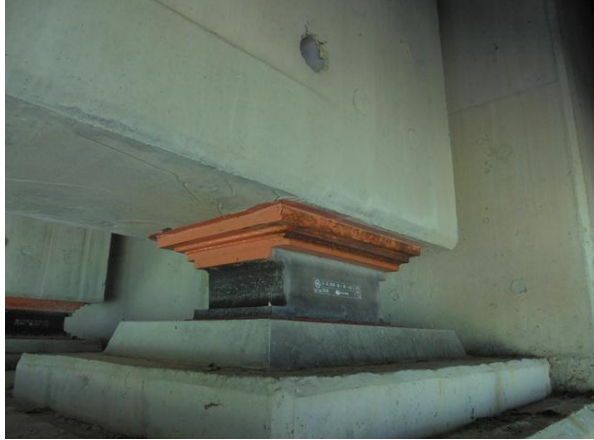
| 손상현황 | • P2-Sh5 플레이트 부식 1EA | 손상현황 | • A2-Sh1~5 플레이트 부식 5EA |
| 원 인 | • 장기공용, 습기흡착 | 원 인 | • 장기공용, 습기흡착 |

| 조치방안 | • 재도장 | 조치방안 | • 재도장 |

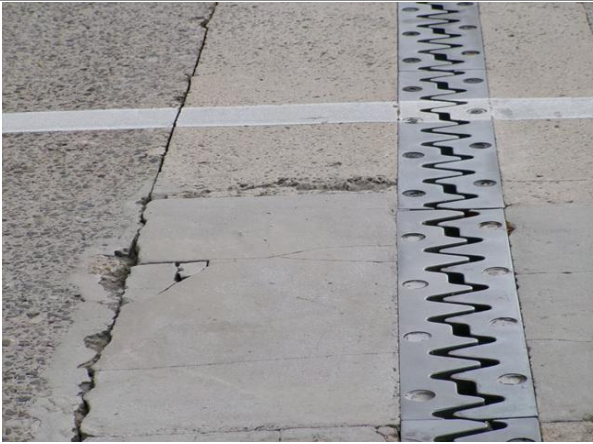
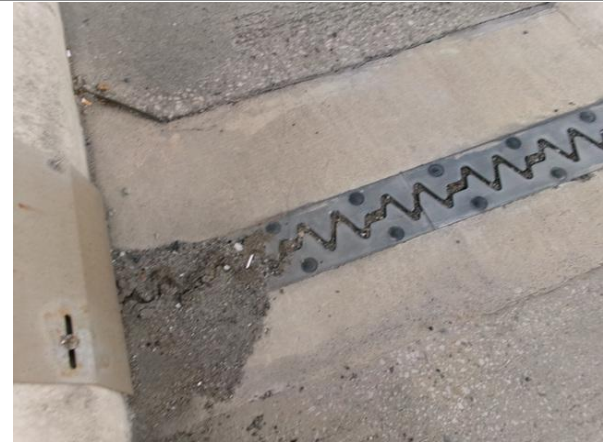
| 손상현황 | • A2 후타재 파손(0.2m×0.2m*3ea) | 손상현황 | • A2 이물질퇴적(2.0m) |
| 원 인 | • 차량운하중, 보수미흡 | 원 인 | • 장기공용, 비산먼지퇴적 |

| 조치방안 | • 단면보수 | 조치방안 | • 청소 |

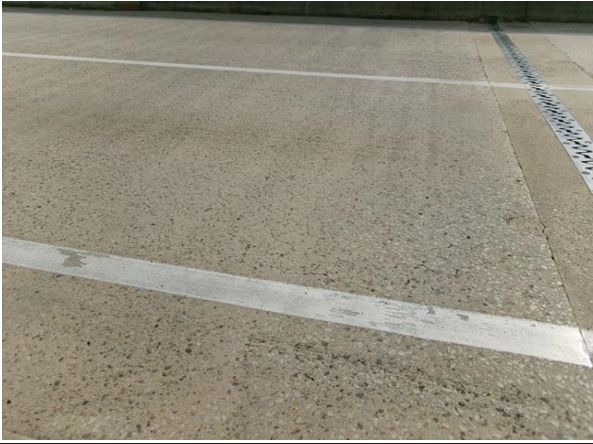
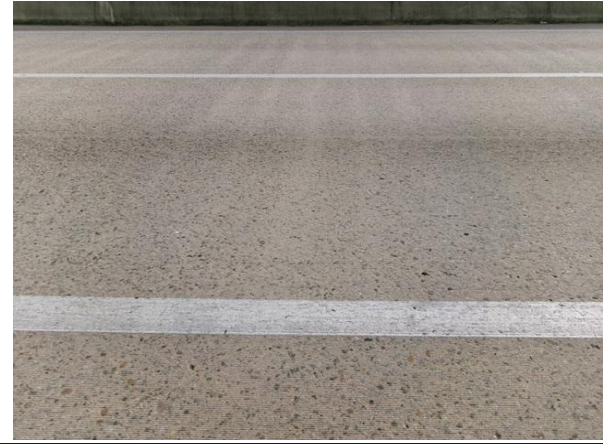
| 손상현황 | • S1 망상균열(6.0m×5.0m) | 손상현황 | • S1 망상균열(6.0m×6.0m) |
| 원 인 | • 장기공용, 건조수축, 중차량 반복통행 | 원 인 | • 장기공용, 건조수축, 중차량 반복통행 |

| 조치방안 | • 표면처리 | 조치방안 | • 표면처리 |

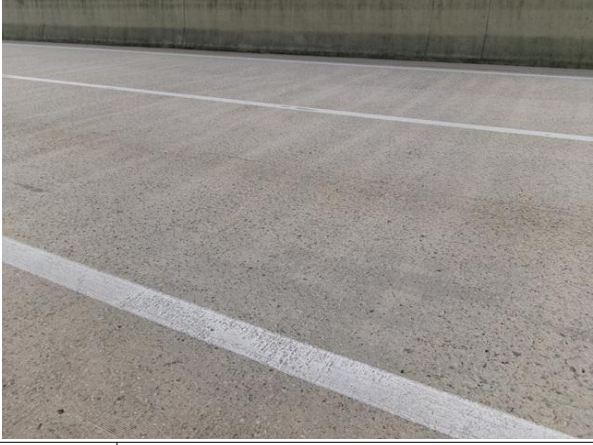
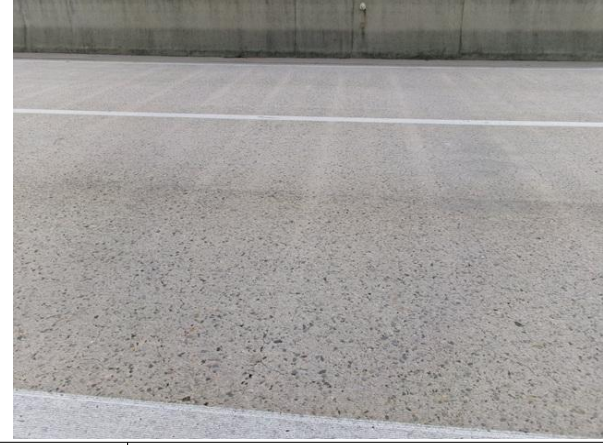
| 손상현황 | • S2 망상균열(30.0m×6.0m) | 손상현황 | • S3 망상균열(30.0m×6.0m) |
| 원 인 | • 장기공용, 건조수축, 중차량 반복통행 | 원 인 | • 장기공용, 건조수축, 중차량 반복통행 |

| 조치방안 | • 표면처리 | 조치방안 | • 표면처리 |

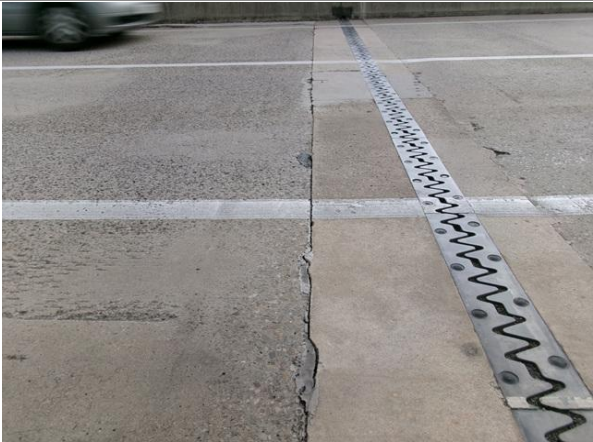
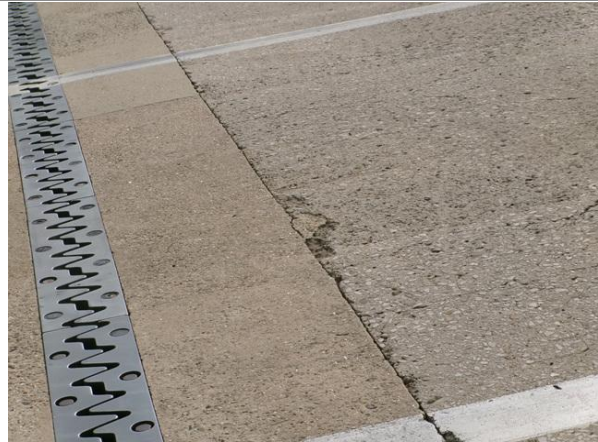
| 손상현황 | • A2 후타재 이격(10.0m) | 손상현황 | • S1 접속부 포장파손(0.1m×0.1m) |
| 원 인 | • 접속부 침하 | 원 인 | • 장기공용, 중차량 반복통행 |

| 조치방안 | • 주의관찰 후 조치 | 조치방안 | • 단면보수 |

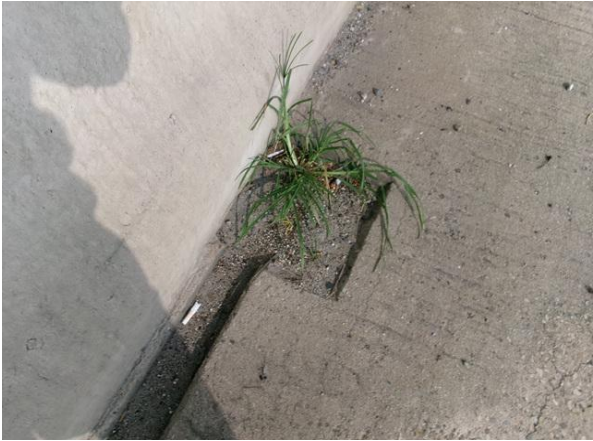
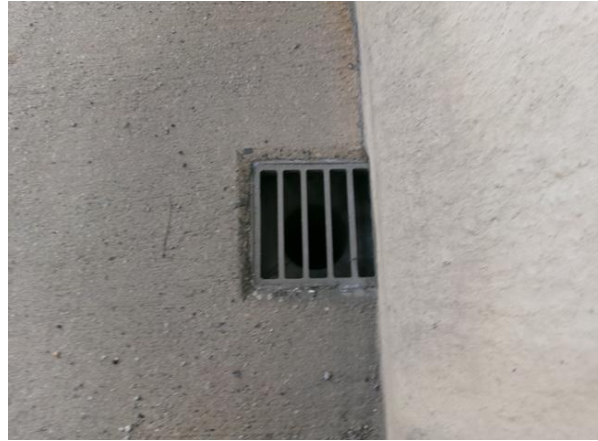
| 손상현황 | • S1 배수구 막힘(1ea) | 손상현황 | • 배수구 상태양호 |
| 원 인 | • 장기공용, 비산먼지퇴적 | 원 인 | - |

| 조치방안 | • 청소 | 조치방안 | - |

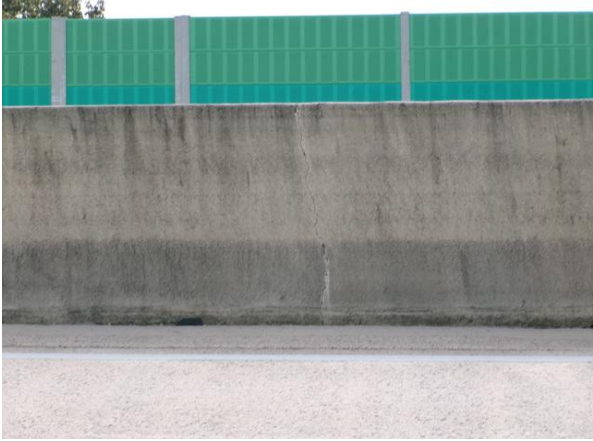
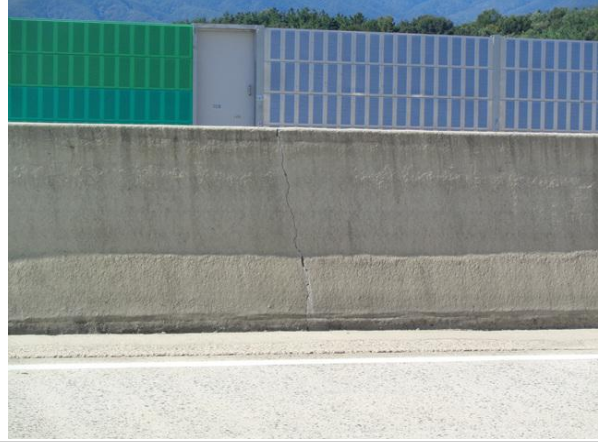
| 손상현황 | • S1 중분대 균열(0.5mm/1.5m) - 금회 | 손상현황 | • S1 중분대 균열(0.5mm/1.5m) - 전회 |
| 원 인 | • 건조수축, 장기공용 | 원 인 | - |

| 조치방안 | • 주입보수 | 조치방안 | - |

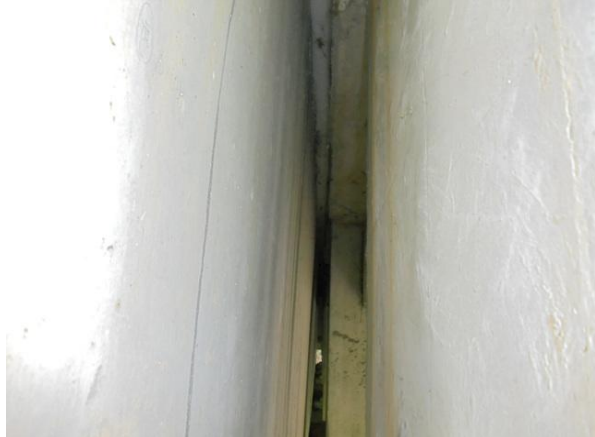
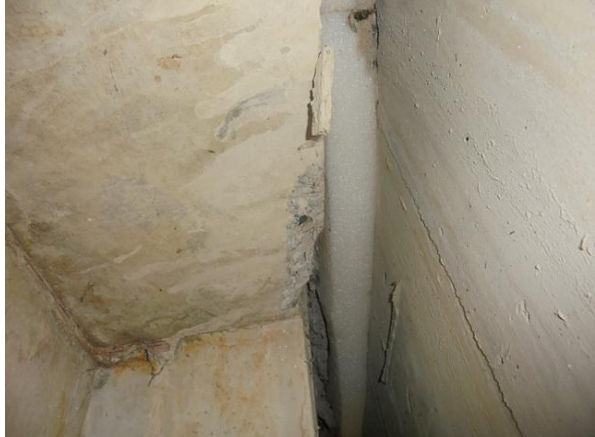
| 손상현황 | • S1 파손(0.2m×0.5m) | 손상현황 | • S1 파손(0.2m×0.5m) |
| 원 인 | • 탈거시 충격 등 | 원 인 | • 탈거시 충격 등 |

| 조치방안 | • 단면보수 | 조치방안 | • 단면보수 |

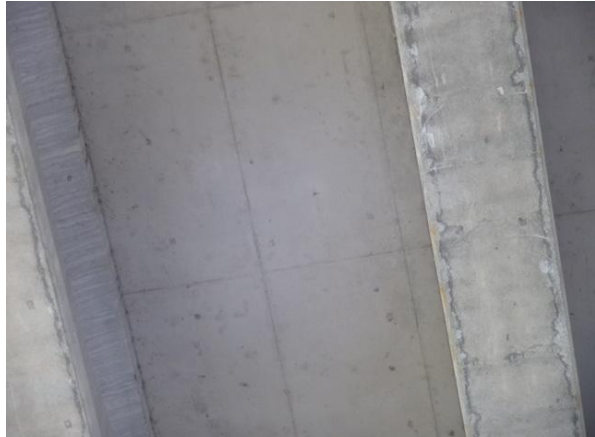
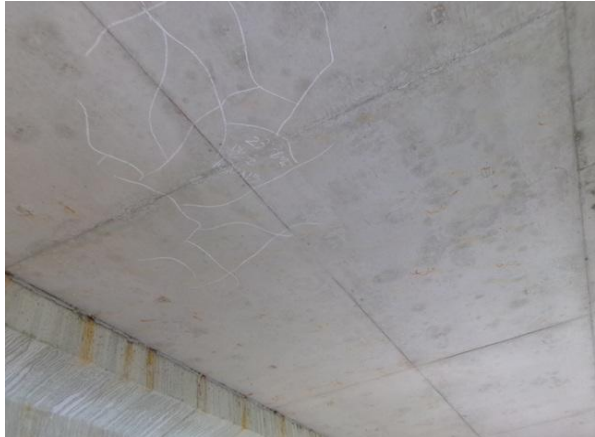
| 손상현황 | • S3 망상균열(2.5m×4.0m) | 손상현황 | • S3 망상균열(10.0m×1.5m) |
| 원 인 | • 건조수축, 온도변화, 거푸집 조기탈거 등 | 원 인 | • 건조수축, 온도변화, 거푸집 조기탈거 등 |

| 조치방안 | • 표면처리 | 조치방안 | • 표면처리 |

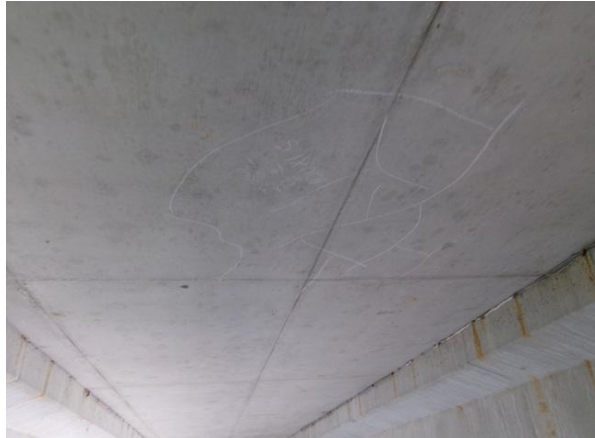
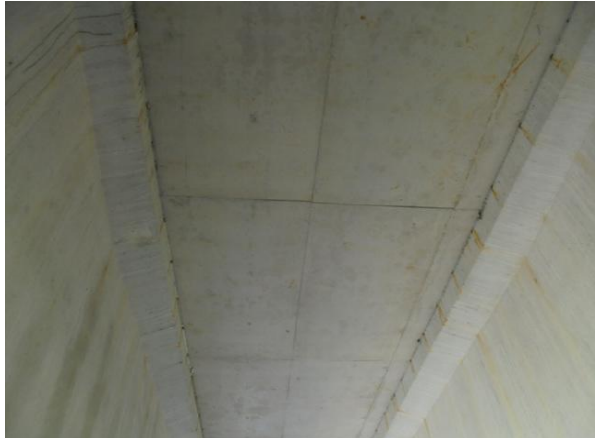
| 손상현황 | • S4 망상균열(10.0m×1.5m) | 손상현황 | • S4 망상균열(15.0m×1.5m) |
| 원 인 | • 건조수축, 온도변화, 거푸집 조기탈거 등 | 원 인 | • 건조수축, 온도변화, 거푸집 조기탈거 등 |

| 조치방안 | • 표면처리 | 조치방안 | • 표면처리 |

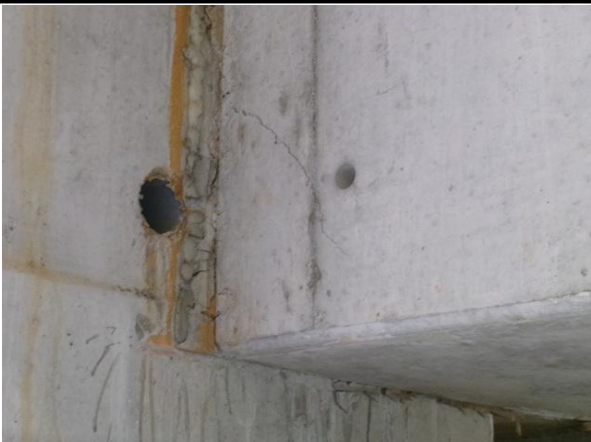
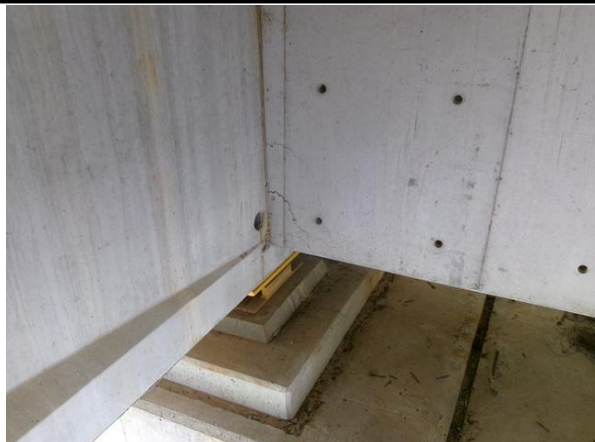
| 손상현황 | • S4 박리 (0.5m×0.5m) | 손상현황 | • S4 박리 (0.5m×1.0m) |
| 원 인 | • 장기공용, 외부충격 | 원 인 | • 장기공용, 외부충격 |

| 조치방안 | • 단면보수 | 조치방안 | • 단면보수 |

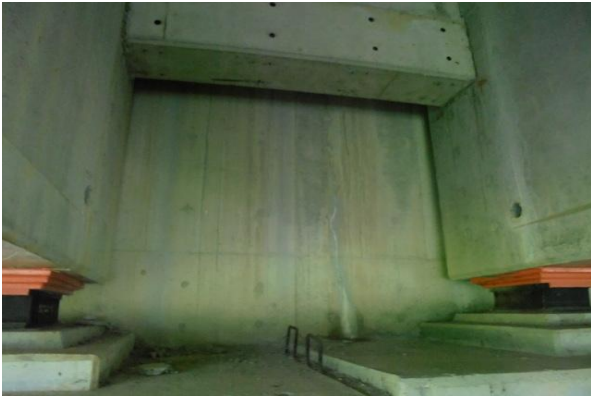
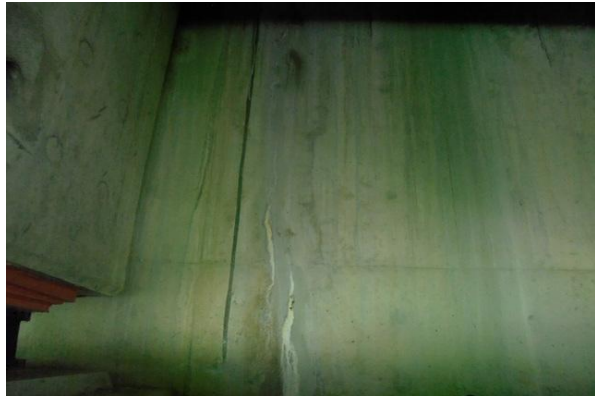
| 손상현황 | • A1 백태 (0.1m×0.5m) | 손상현황 | • A1 백태 (0.1m×1.0m) |
| 원 인 | • 균열부 수분접촉, 장기공용 | 원 인 | • 균열부 수분접촉, 장기공용 |

| 조치방안 | • 표면처리 | 조치방안 | • 표면처리 |

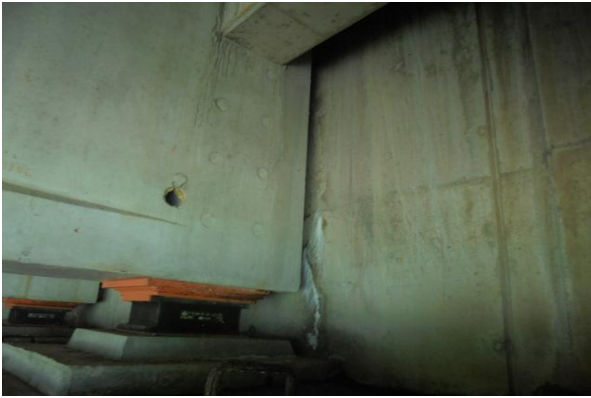
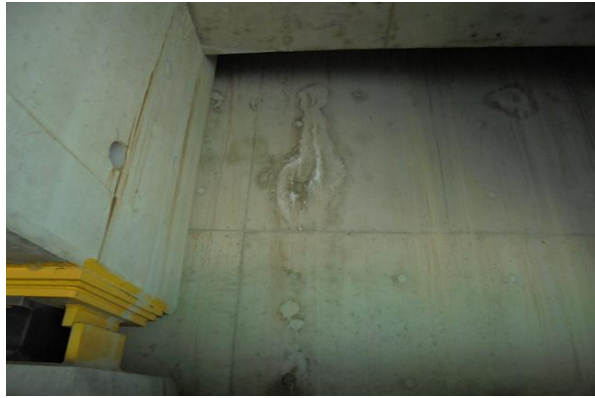
| 손상현황 | • A2 백태 (0.1m×0.3m) | 손상현황 | • A2 백태 (0.1m×0.3m) |
| 원 인 | • 균열부 수분접촉, 장기공용 | 원 인 | • 균열부 수분접촉, 장기공용 |

| 조치방안 | • 표면처리 | 조치방안 | • 표면처리 |

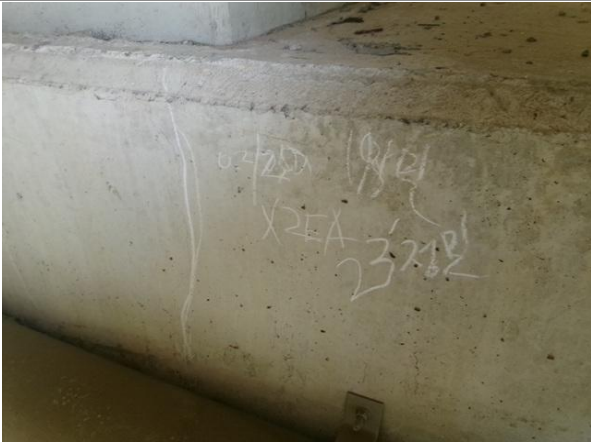
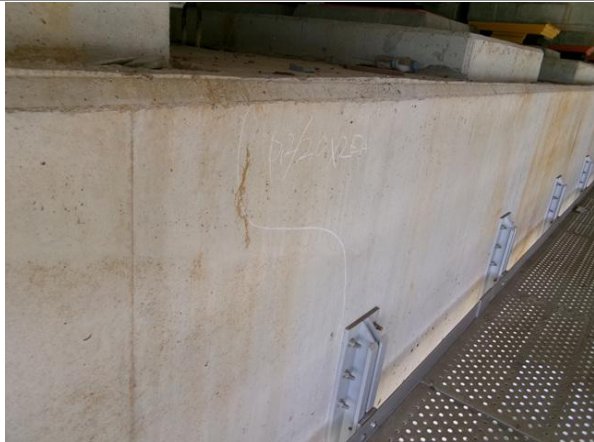
| 손상현황 | • P1 코핑부 균열(0.2mm/2.0m) | 손상현황 | • P1 코핑부 균열(0.2mm/2.0m) |
| 원 인 | • 건조수축, 온도변화 | 원 인 | • 건조수축, 온도변화 |

| 조치방안 | • 표면처리 | 조치방안 | • 표면처리 |

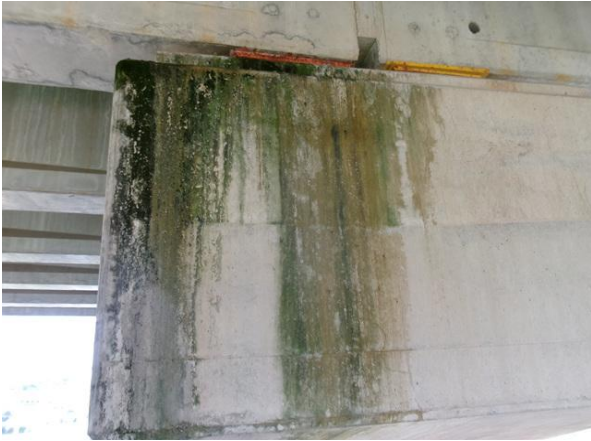
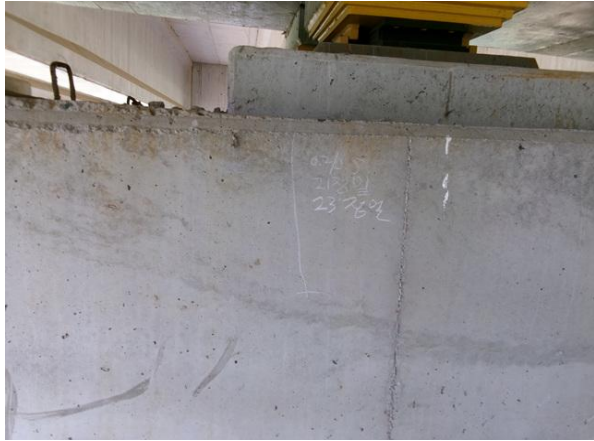
| 손상현황 | • P2 표면오염 (1.5m×1.5m) | 손상현황 | • P3 코핑부 균열(0.2mm/0.5m) |
| 원 인 | • 외부 우수유입 | 원 인 | • 건조수축, 온도변화 |

| 조치방안 | • 표면처리 | 조치방안 | • 표면처리 |

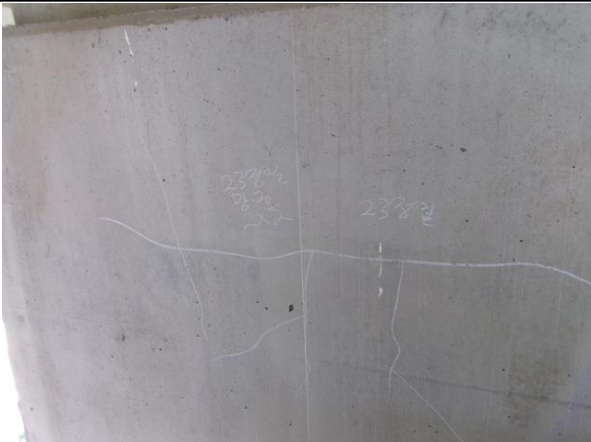
| 손상현황 | • P3 망상균열 (2.0m×2.0m) | 손상현황 | • 고소점검차를 이용한 근접점검 |
| 원 인 | • 건조수축, 온도변화 | 원 인 | — |

| 조치방안 | • 표면처리 | 조치방안 | — |

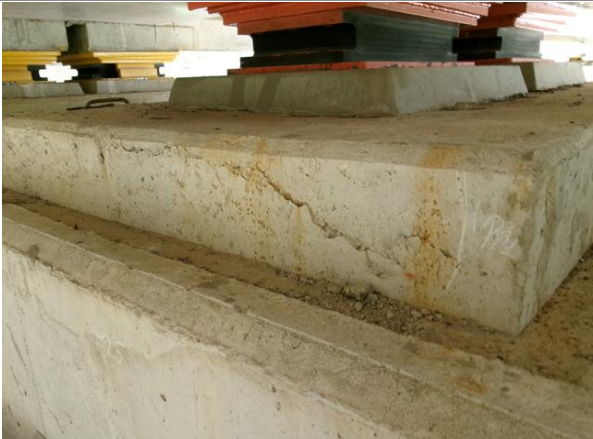
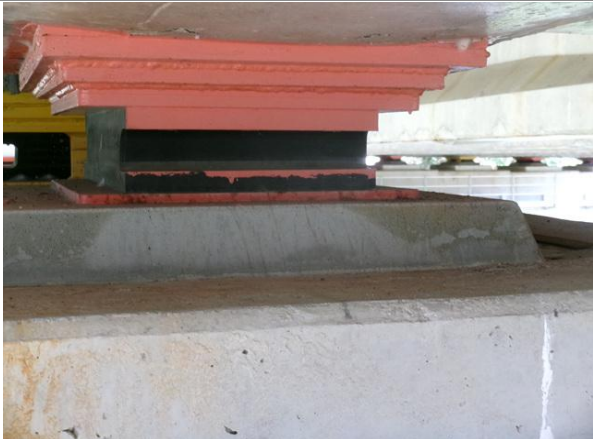
| 손상현황 | • P1-Sh4 콘크리트 재료분리(1.0m×0.5m) | 손상현황 | • P2-Sh10 몰탈 균열(0.1mm/0.2m) |
| 원 인 | • 시공초기 다짐부족 | 원 인 | • 건조수축, 온도변화 |

| 조치방안 | • 단면보수 | 조치방안 | • 표면처리 |

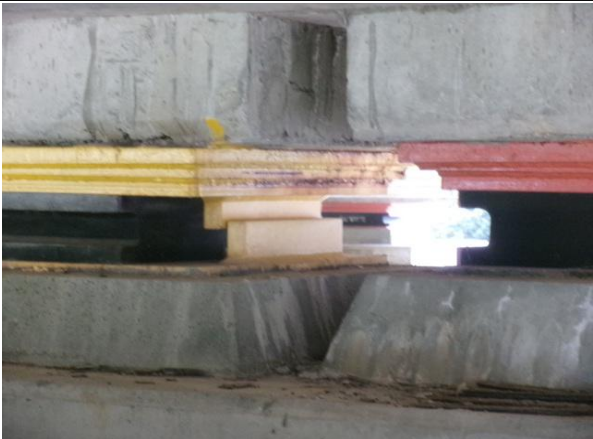
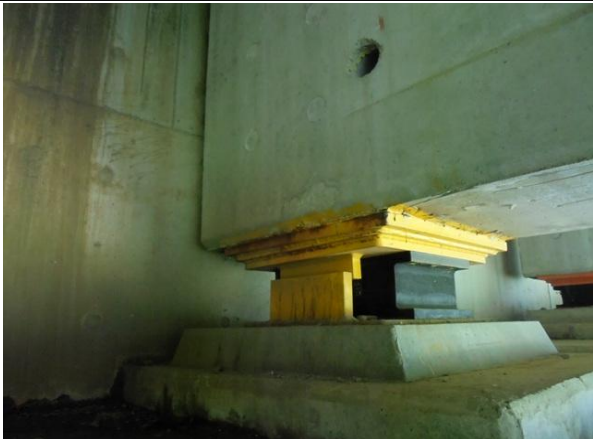
| 손상현황 | • P2-Sh1 플레이트 부식 1EA | 손상현황 | • A2-Sh1~3 플레이트 부식 3EA |
| 원 인 | • 장기공용, 습기흡착 | 원 인 | • 장기공용, 습기흡착 |

| 조치방안 | • 재도장 | 조치방안 | • 재도장 |

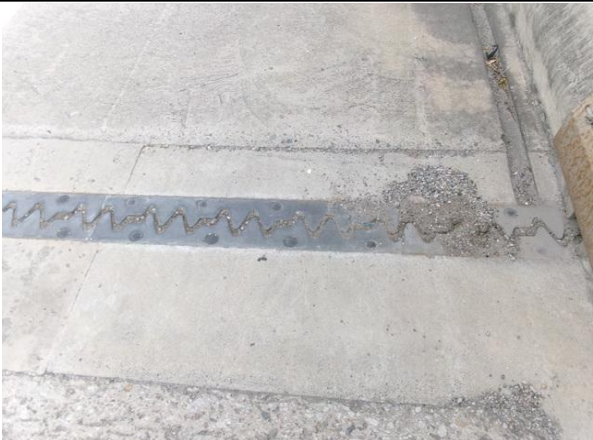
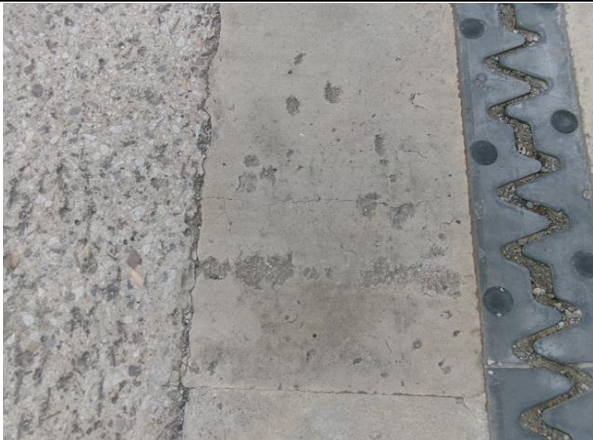
| 손상현황 | • A1 이물질퇴적(3.0m) | 손상현황 | • A1 후타재 균열(0.2mm/0.5m) |
| 원 인 | • 장기공용, 비산면지퇴적 | 원 인 | • 건조수축, 장기공용, 차량윤하중 |

| 조치방안 | • 청소 | 조치방안 | • 표면처리 |

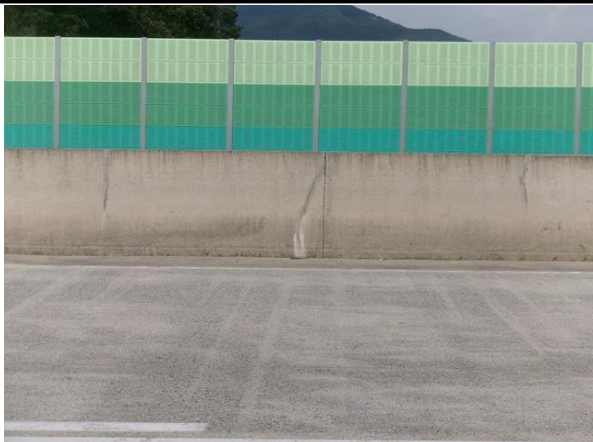
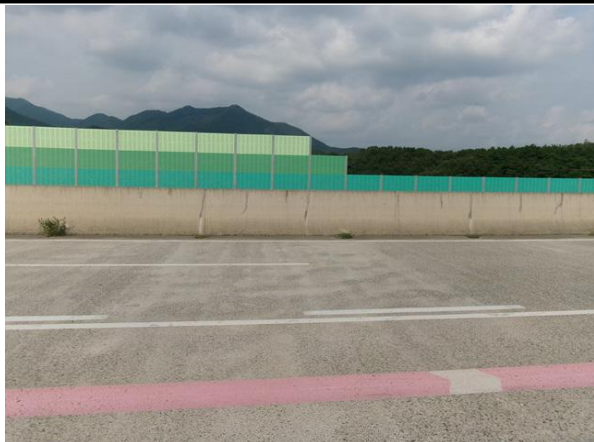
| 손상현황 | • S1 중분대 백태 (0.2m×0.5m) | 손상현황 | • S2 중분대 백태 (0.1m×1.0m) |
| 원 인 | • 균열부 수분접촉, 장기공용 | 원 인 | • 균열부 수분접촉, 장기공용 |

| 조치방안 | • 표면처리 | 조치방안 | • 표면처리 |

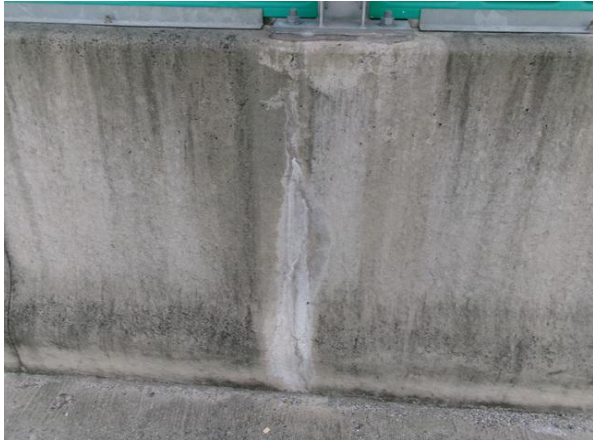
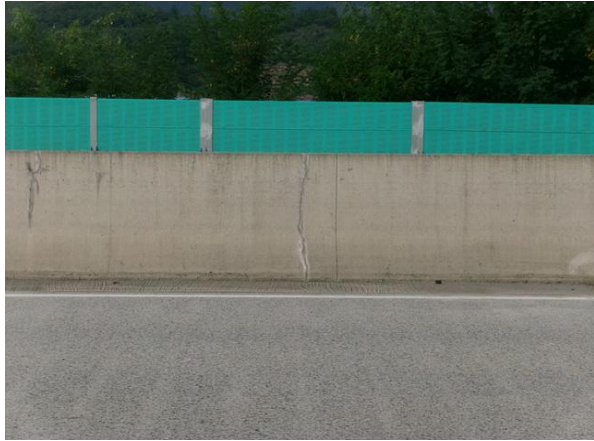
| 손상현황 | • S2 방호벽 백태 (0.1m×1.0m) | 손상현황 | • S4 중분대 백태 (0.1m×1.0m) |
| 원 인 | • 균열부 수분접촉, 장기공용 | 원 인 | • 균열부 수분접촉, 장기공용 |

| 조치방안 | • 표면처리 | 조치방안 | • 표면처리 |
