## 26. 창정교

## 25.1 상주방향

## 25.2 영천방향

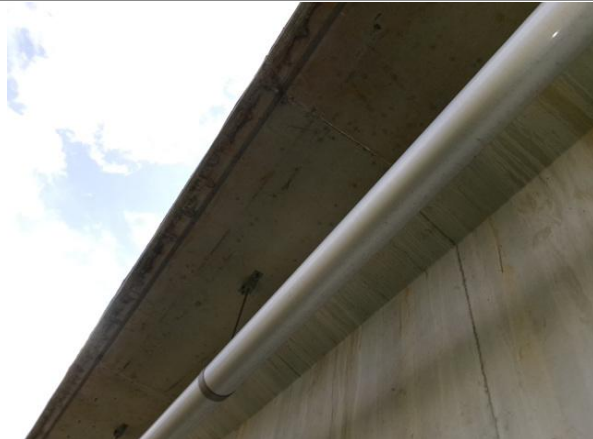
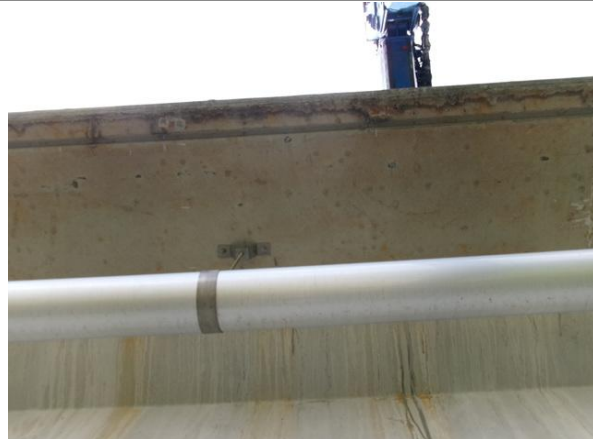
| <p>손상현황</p> <ul style="list-style-type: none"> <li>• S1 캔틸레버부 균열(0.2mm/1.0m)</li> </ul> <p>원 인</p> <ul style="list-style-type: none"> <li>• 건조수축, 온도변화, 거푸집 조기탈거 등</li> </ul> <p>조치방안</p> <ul style="list-style-type: none"> <li>• 표면처리</li> </ul> | <p>손상현황</p> <ul style="list-style-type: none"> <li>• S1 캔틸레버부 균열(0.2mm/1.0m)</li> </ul> <p>원 인</p> <ul style="list-style-type: none"> <li>• 건조수축, 온도변화, 거푸집 조기탈거 등</li> </ul> <p>조치방안</p> <ul style="list-style-type: none"> <li>• 표면처리</li> </ul> |

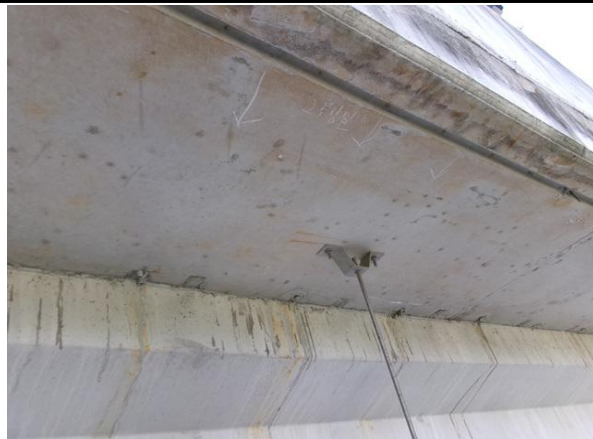
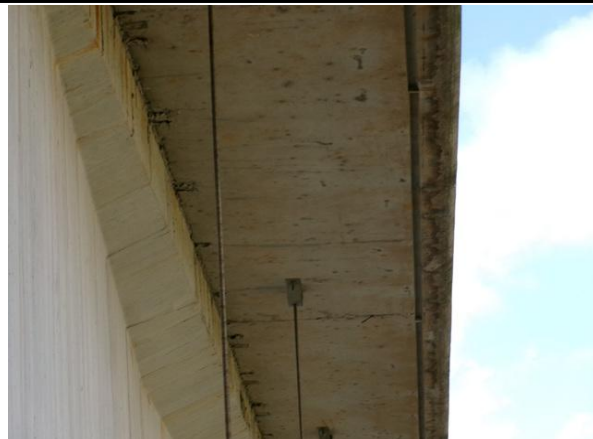
| <p>손상현황</p> <ul style="list-style-type: none"> <li>• S3 캔틸레버부 균열(0.1mm/1.0m)</li> </ul> <p>원 인</p> <ul style="list-style-type: none"> <li>• 건조수축, 온도변화, 거푸집 조기탈거 등</li> </ul> <p>조치방안</p> <ul style="list-style-type: none"> <li>• 표면처리</li> </ul> | <p>손상현황</p> <ul style="list-style-type: none"> <li>• S3 캔틸레버부 균열(0.1mm/1.0m)</li> </ul> <p>원 인</p> <ul style="list-style-type: none"> <li>• 건조수축, 온도변화, 거푸집 조기탈거 등</li> </ul> <p>조치방안</p> <ul style="list-style-type: none"> <li>• 표면처리</li> </ul> |

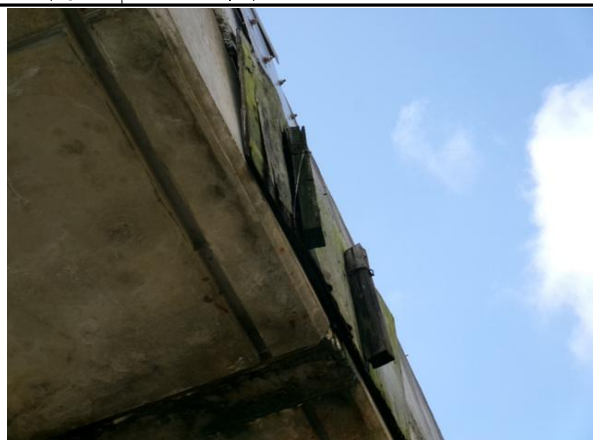
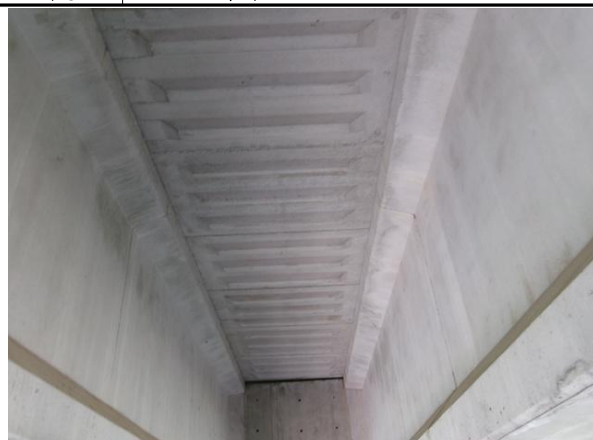
| <p>손상현황</p> <ul style="list-style-type: none"> <li>• S3 거푸집 미제거 1EA</li> </ul> <p>원 인</p> <ul style="list-style-type: none"> <li>• 공사후 정리미흡</li> </ul> <p>조치방안</p> <ul style="list-style-type: none"> <li>• 정비</li> </ul> | <p>손상현황</p> <ul style="list-style-type: none"> <li>• 데크플레이트 상태양호</li> </ul> <p>원 인</p> <ul style="list-style-type: none"> <li>• -</li> </ul> <p>조치방안</p> <ul style="list-style-type: none"> <li>• -</li> </ul> |

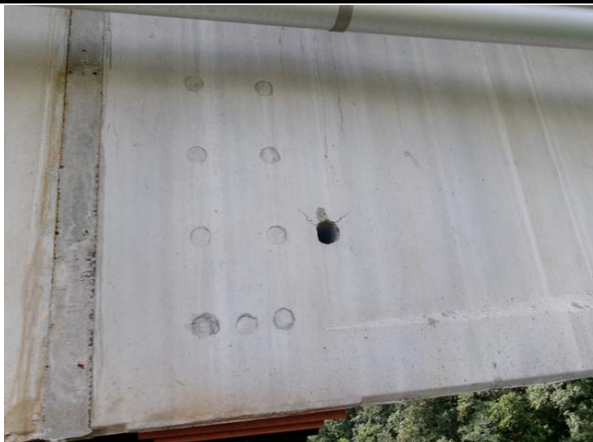
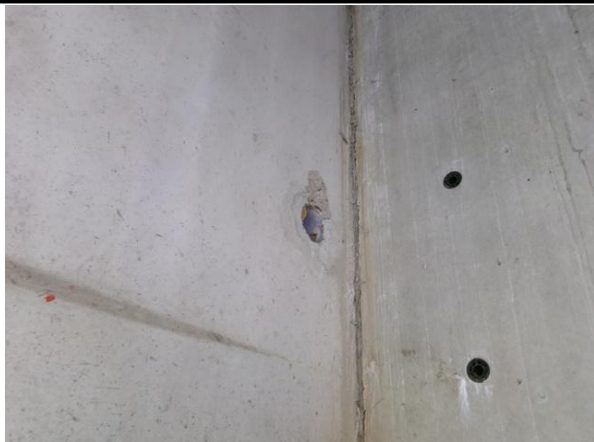
| 손상현황 | • S2-G1~5 인양홀 박락(0.2m×0.2m) | 손상현황 | • S3-G1~5 인양홀 박락(0.2m×0.2m) |
| 원 인 | • 거더 거치시 외부충격 | 원 인 | • 거더 거치시 외부충격 |

| 조치방안 | • 단면보수 | 조치방안 | • 단면보수 |

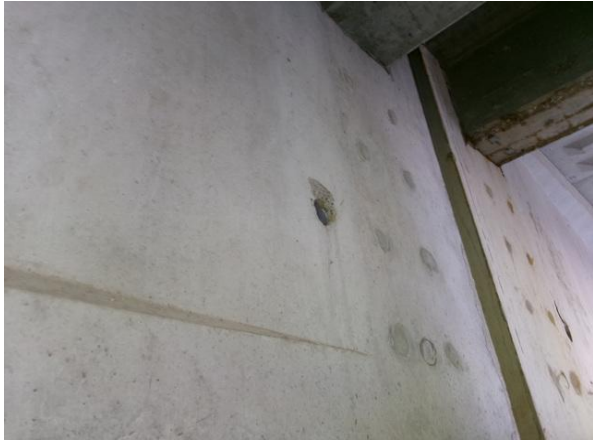
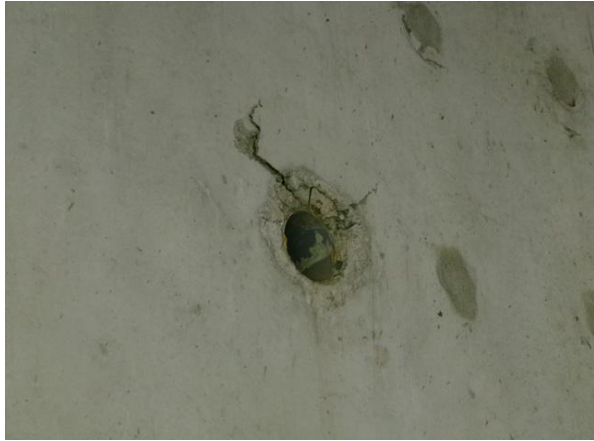
| 손상현황 | • S4-G1~5 인양홀 박락(0.2m×0.2m) | 손상현황 | • S4-G1~5 인양홀 박락(0.2m×0.2m) |
| 원 인 | • 거더 거치시 외부충격 | 원 인 | • 거더 거치시 외부충격 |

| 조치방안 | • 단면보수 | 조치방안 | • 단면보수 |

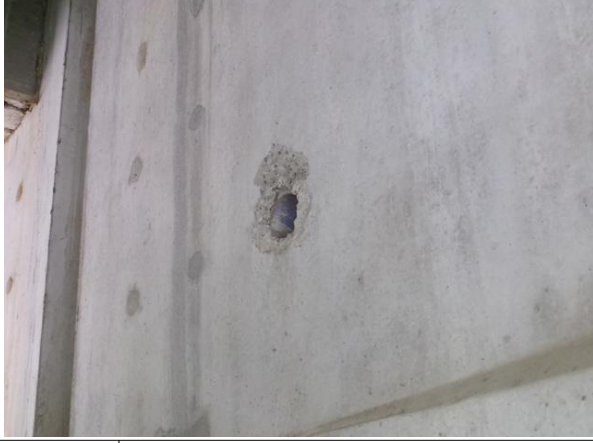
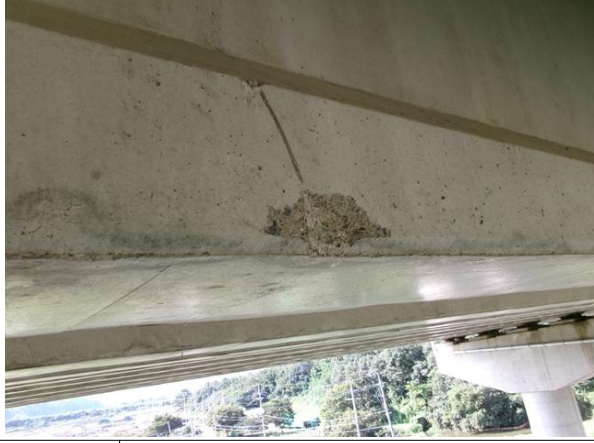
| 손상현황 | • S4-G1~5 인양홀 박락(0.2m×0.2m) | 손상현황 | • S4-G2 파손(0.2m×0.1m) |
| 원 인 | • 거더 거치시 외부충격 | 원 인 | • 외부충격 |

| 조치방안 | • 단면보수 | 조치방안 | • 단면보수 |

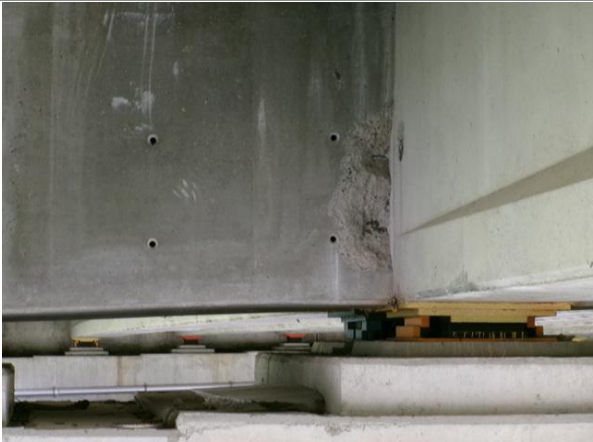
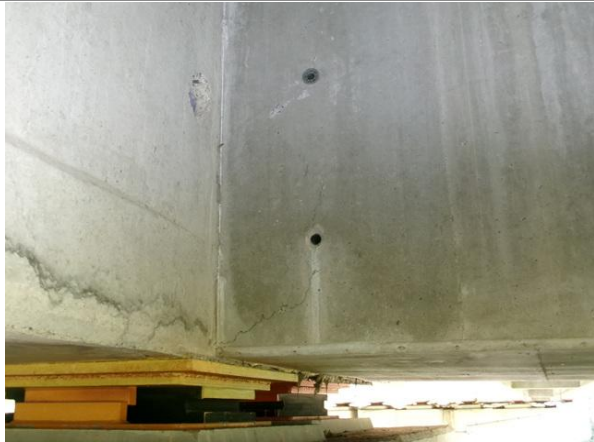
| 손상현황 | • S4-G3~4 박락 (0.5m×0.3m) | 손상현황 | • S5-G1~2 박리 (0.5m×1.0m) |
| 원 인 | • 시공미흡, 마감시 외부충격 | 원 인 | • 시공미흡, 마감시 외부충격 |

| 조치방안 | • 단면보수 | 조치방안 | • 단면보수 |

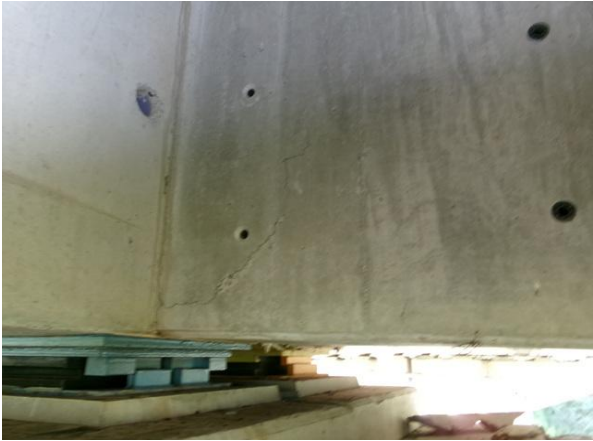
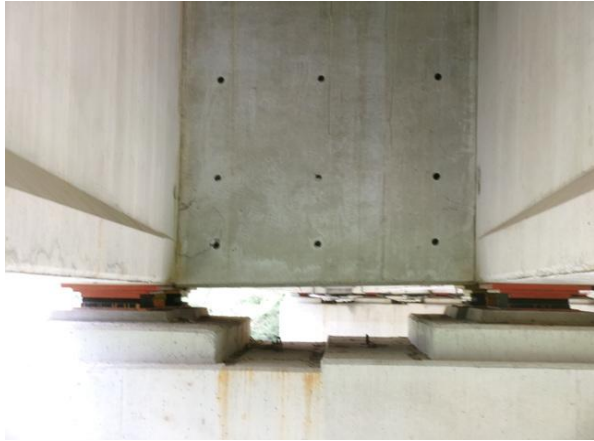
| 손상현황 | • S5-G2~3 박리 (0.5m×1.0m) | 손상현황 | • S2-G1~2 박리 (0.3m×0.5m) |
| 원 인 | • 시공미흡, 마감시 외부충격 | 원 인 | • 시공미흡, 마감시 외부충격 |

| 조치방안 | • 단면보수 | 조치방안 | • 단면보수 |

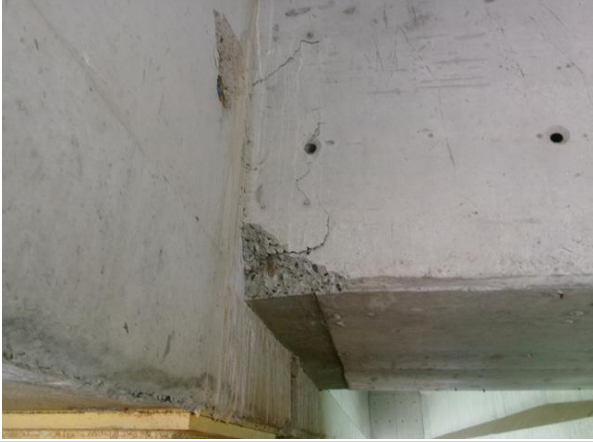
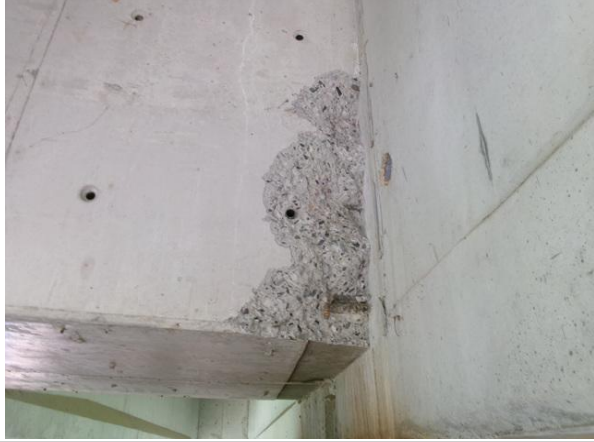
| 손상현황 | • S2-G2~3 철근노출 (0.3m×0.3m) | 손상현황 | • S2-G3~4 철근노출 (0.3m×0.5m) |
| 원 인 | • 시공미흡, 마감시 외부충격 | 원 인 | • 시공미흡, 마감시 외부충격 |

| 조치방안 | • 단면보수(방청) | 조치방안 | • 단면보수(방청) |

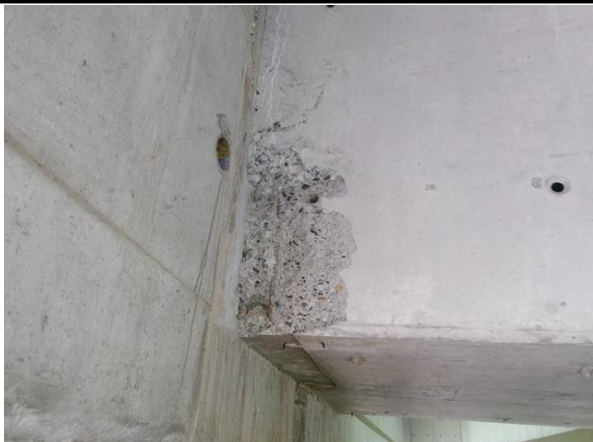
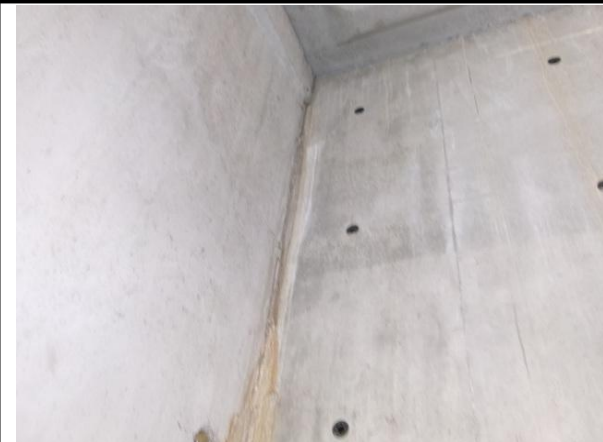
| 손상현황 | • S2-G4~5 철근노출 (0.3m×0.5m) | 손상현황 | • S3-G3~4 백태 (0.1m×1.5m) |
| 원 인 | • 시공미흡, 마감시 외부충격 | 원 인 | • 장기공용, 수분접촉 |

| 조치방안 | • 단면보수(방청) | 조치방안 | • 표면보수 |

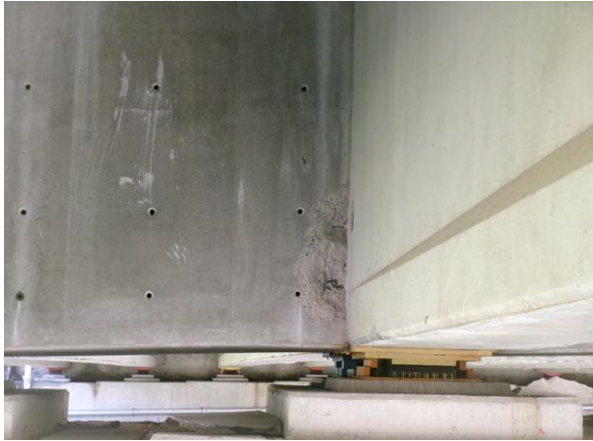
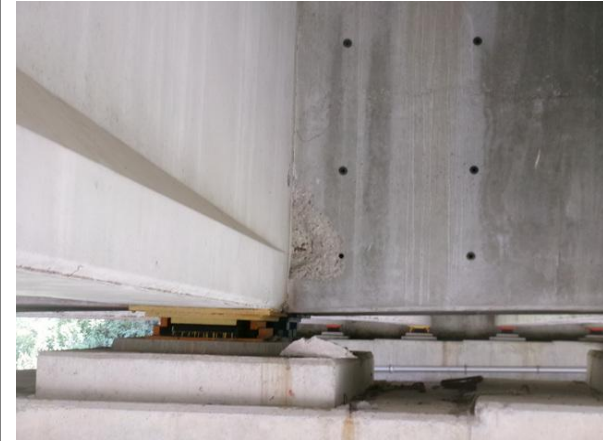
| 손상현황 | • S4-G2~3 철근노출 (0.4m×0.8m) | 손상현황 | • S4-G3~4 철근노출 (0.4m×0.8m) |
| 원 인 | • 시공미흡, 마감시 외부충격 | 원 인 | • 시공미흡, 마감시 외부충격 |

| 조치방안 | • 단면보수(방청) | 조치방안 | • 단면보수(방청) |

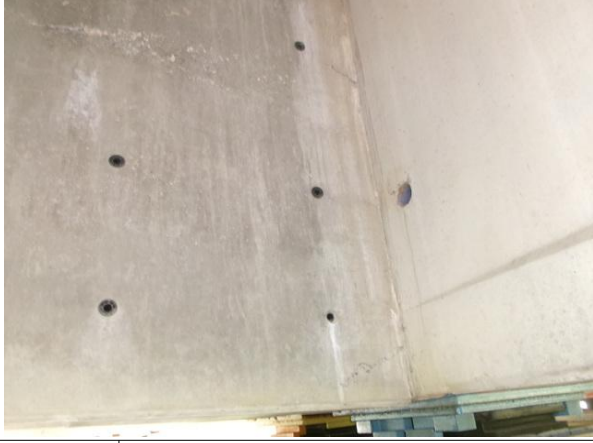
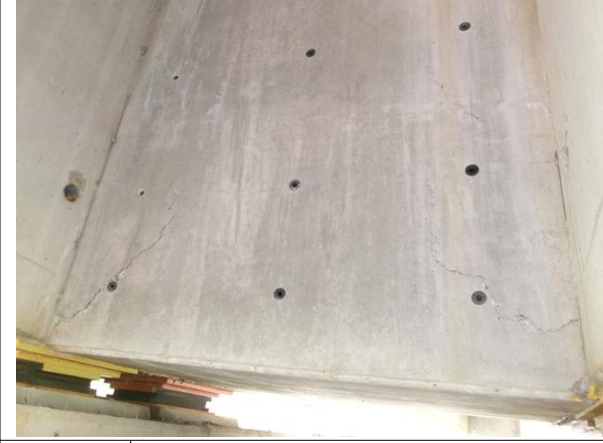
| 손상현황 | • S5-G3~4 박리 (0.5m×1.0m) | 손상현황 | • S5-G4~5 박리 (0.5m×1.0m) |
| 원 인 | • 시공미흡, 마감시 외부충격 | 원 인 | • 시공미흡, 마감시 외부충격 |

| 조치방안 | • 단면보수 | 조치방안 | • 단면보수 |

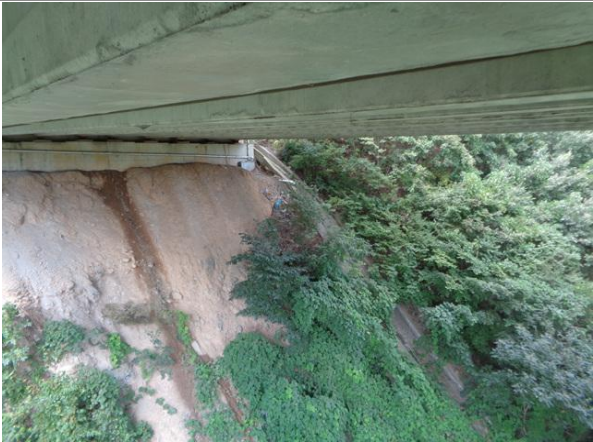
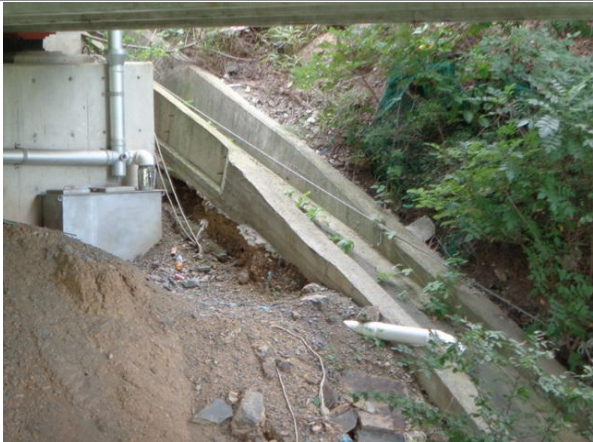
| 손상현황 | • A1 법면유실(1.0m×1.0m×1.0m) | 손상현황 | • A1 법면유실(1.0m×1.0m×1.0m) |
| 원 인 | • 우수유입 등 | 원 인 | • 우수유입 등 |

| 조치방안 | • 주의관찰 후 조치 | 조치방안 | • 주의관찰 후 조치 |

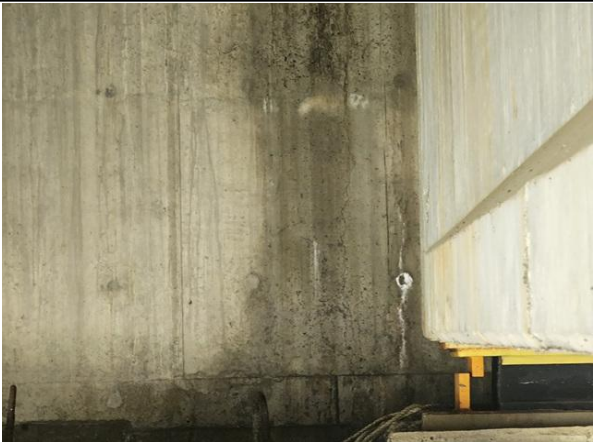
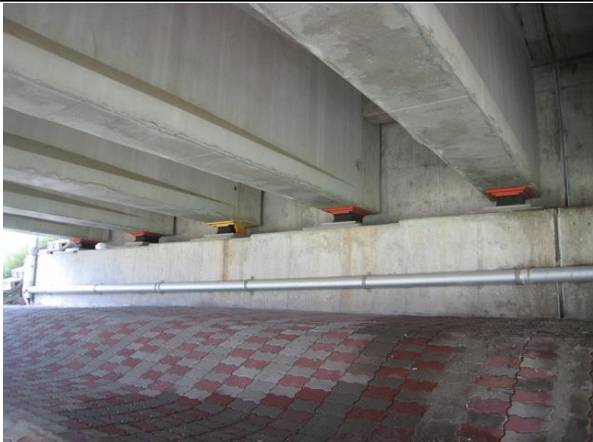
| 손상현황 | • A1 균열(0.2mm/2.0m) | 손상현황 | • A2 상태양호 |
| 원 인 | • 건조수축, 온도변화, 거푸집 조기탈거 등 | 원 인 | — |

| 조치방안 | • 표면처리 | 조치방안 | — |

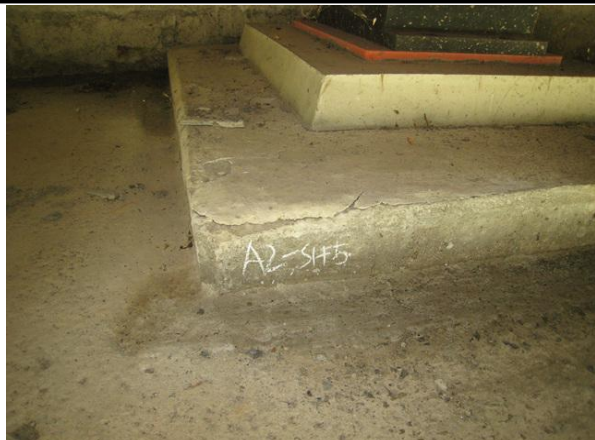
| 손상현황 | • P3-Sh8 콘크리트 균열(0.1mm/0.3m) | 손상현황 | • A2-Sh5 콘크리트 들뜸(0.2m×0.2m) |
| 원 인 | • 건조수축, 온도변화 | 원 인 | • 시공초기 다짐부족 |

| 조치방안 | • 표면처리 | 조치방안 | • 단면보수 |

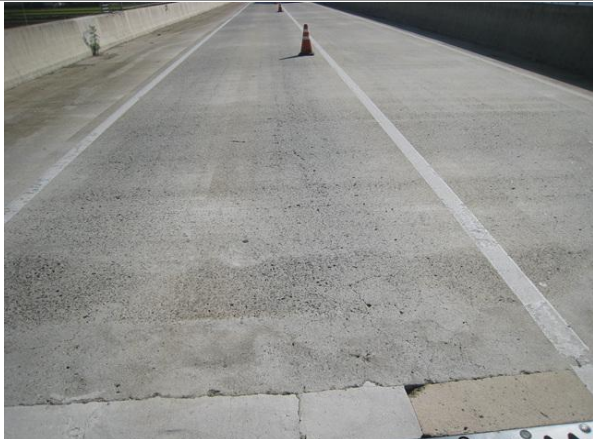
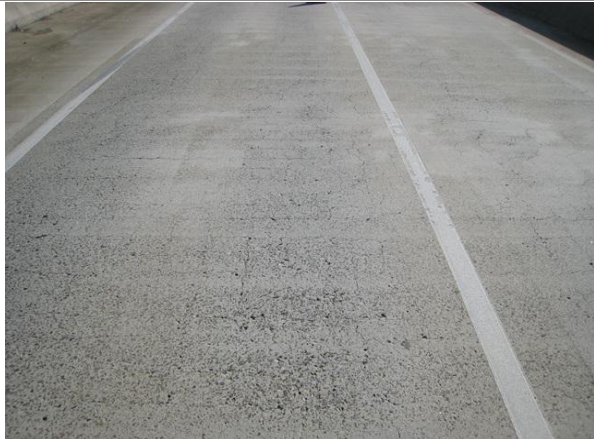
| 손상현황 | • S1 망상균열 (7.0m×35.0m) | 손상현황 | • S3 망상균열 (7.0m×35.0m) |
| 원 인 | • 장기공용, 건조수축, 중차량 반복통행 | 원 인 | • 장기공용, 건조수축, 중차량 반복통행 |

| 조치방안 | • 표면처리 | 조치방안 | • 표면처리 |

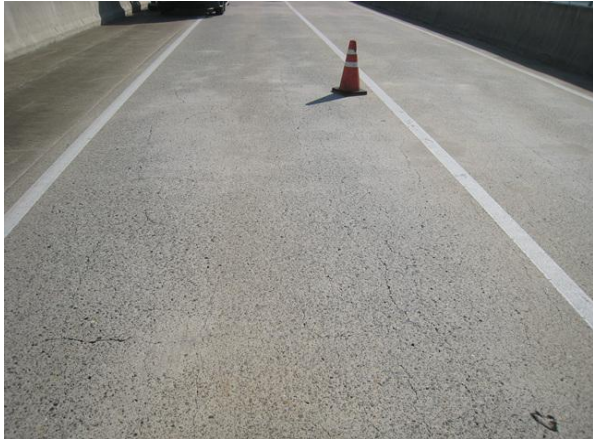
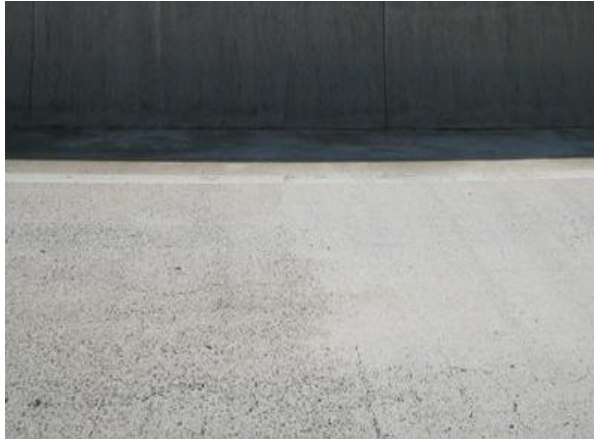
| 손상현황 | • S4 망상균열 (7.0m×35.0m) | 손상현황 | • S5 망상균열 (7.0m×35.0m) |
| 원 인 | • 장기공용, 건조수축, 중차량 반복통행 | 원 인 | • 장기공용, 건조수축, 중차량 반복통행 |

| 조치방안 | • 표면처리 | 조치방안 | • 표면처리 |

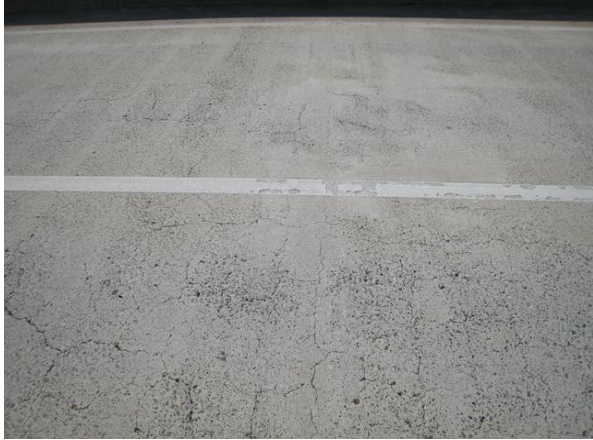
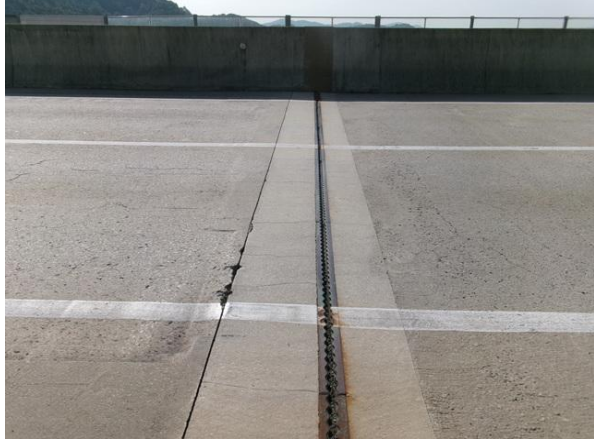
| 손상현황 | • S5 접속부 망상균열 (7.0m×20.0m) | 손상현황 | • S5 접속부 포장파손 (0.1m×0.8m) |
| 원 인 | • 장기공용, 건조수축, 중차량 반복통행 | 원 인 | • 장기공용, 중차량 반복통행 |

| 조치방안 | • 표면처리 | 조치방안 | • 단면보수 |

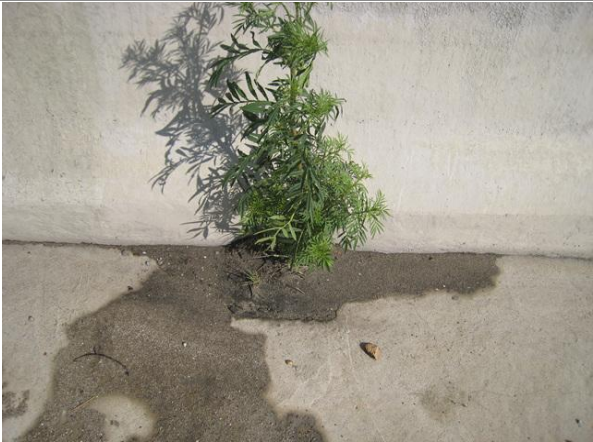
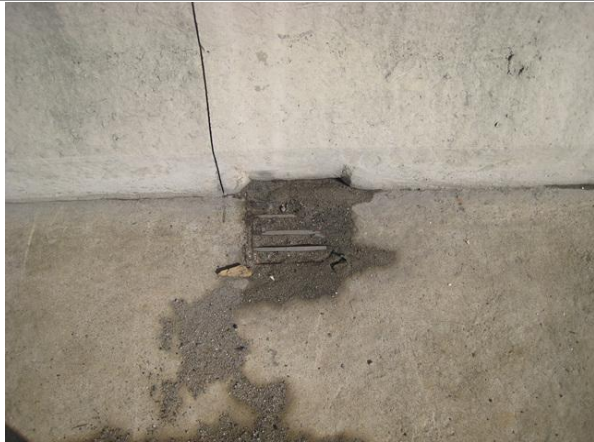
| 손상현황 | • S1 배수구 막힘(1ea) | 손상현황 | • S2 배수구 막힘(1ea) |
| 원 인 | • 장기공용, 비산먼지퇴적 | 원 인 | • 장기공용, 비산먼지퇴적 |

| 조치방안 | • 청소 | 조치방안 | • 청소 |

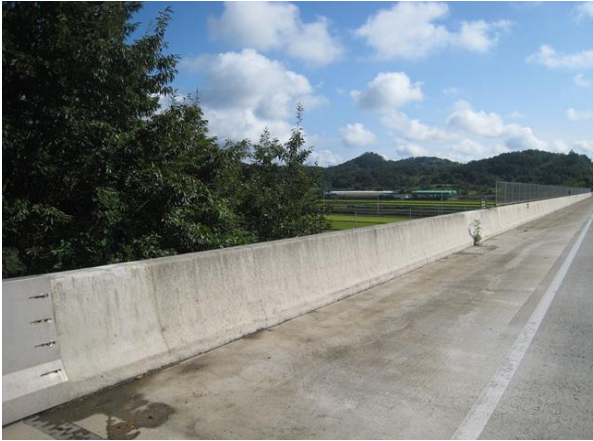
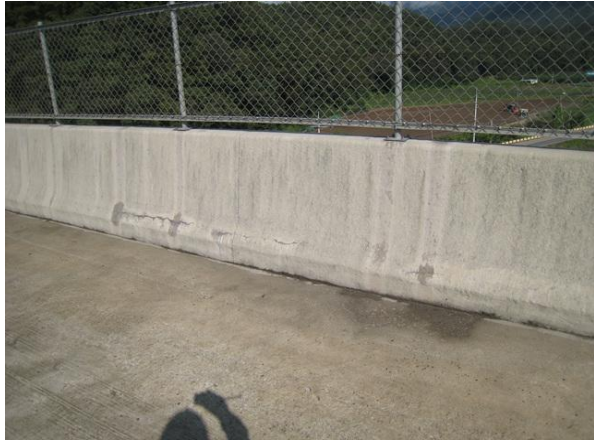
| 손상현황 | • S1 방호벽 균열(0.2mm/1.0m) | 손상현황 | • S2 방호벽 균열(0.2mm/1.0m) |
| 원 인 | • 건조수축, 장기공용 | 원 인 | • 건조수축, 장기공용 |

| 조치방안 | • 표면처리 | 조치방안 | • 표면처리 |

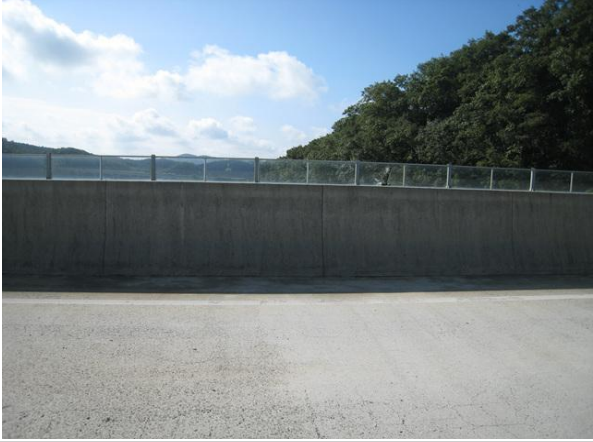
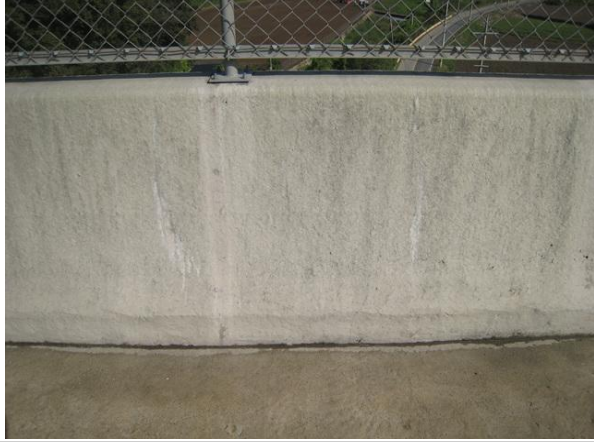
| 손상현황 | • S2 중앙분리대 균열(0.2mm/1.0m) | 손상현황 | • S3 방호벽 균열(0.2mm/1.0m) |
| 원 인 | • 건조수축, 장기공용 | 원 인 | • 건조수축, 장기공용 |

| 조치방안 | • 표면처리 | 조치방안 | • 표면처리 |

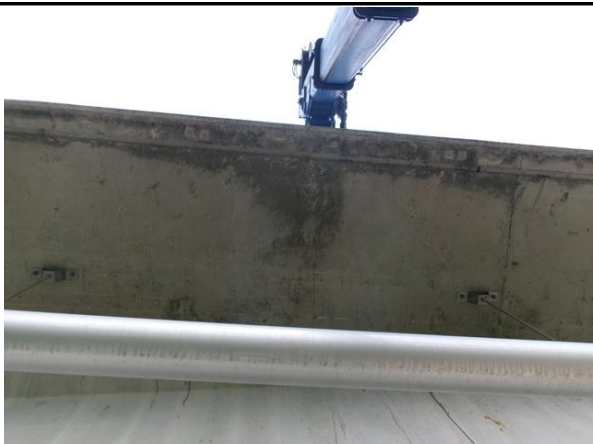
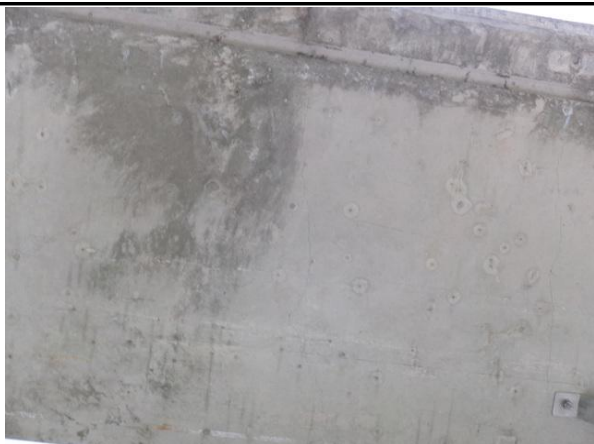
| 손상현황 | • S2 캔틸레버부 균열(0.1mm/1.0m) | 손상현황 | • S2 캔틸레버부 균열(0.2mm/1.0m) |
| 원 인 | • 건조수축, 온도변화, 거푸집 조기탈거 등 | 원 인 | • 건조수축, 온도변화, 거푸집 조기탈거 등 |

| 조치방안 | • 표면처리 | 조치방안 | • 표면처리 |

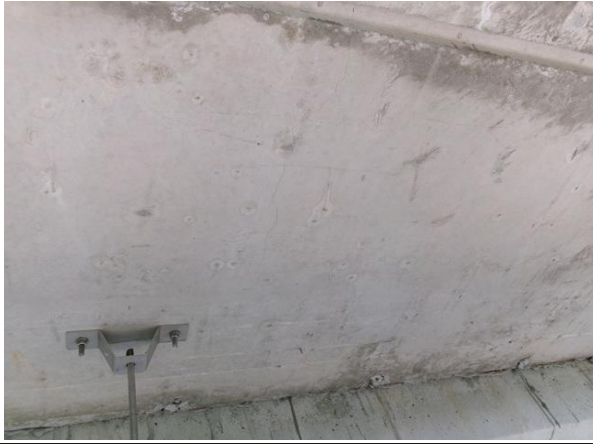
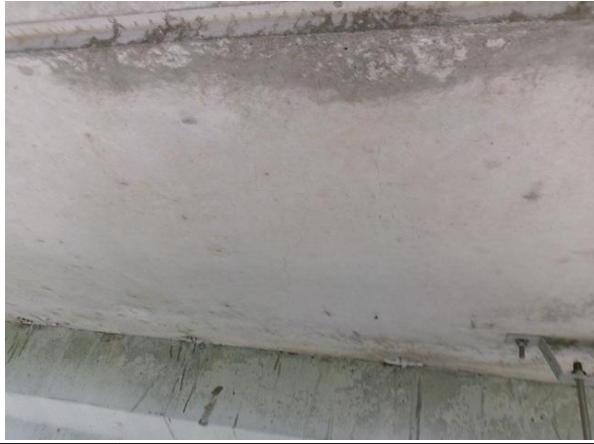
| 손상현황 | • S2 캔틸레버부 균열(0.1mm/1.0m) | 손상현황 | • S3 캔틸레버부 균열(0.1mm/1.0m) |
| 원 인 | • 건조수축, 온도변화, 거푸집 조기탈거 등 | 원 인 | • 건조수축, 온도변화, 거푸집 조기탈거 등 |

| 조치방안 | • 표면처리 | 조치방안 | • 표면처리 |

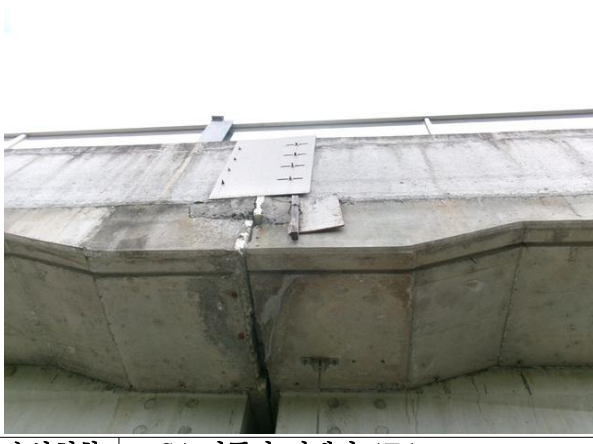
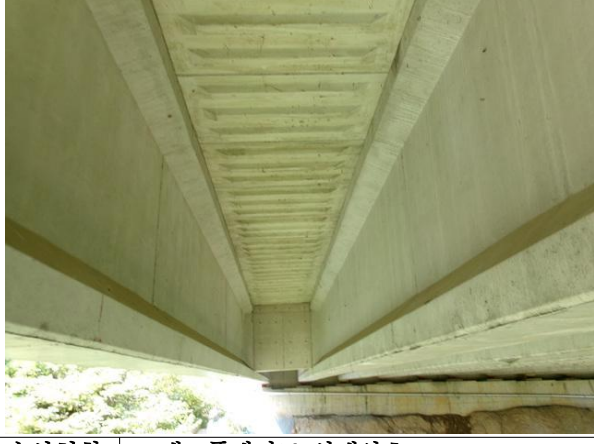
| 손상현황 | • S4 거푸집 미제거 1EA | 손상현황 | • 데크플레이트 상태양호 |
| 원 인 | • 공사후 정리미흡 | 원 인 | - |

| 조치방안 | • 정비 | 조치방안 | - |

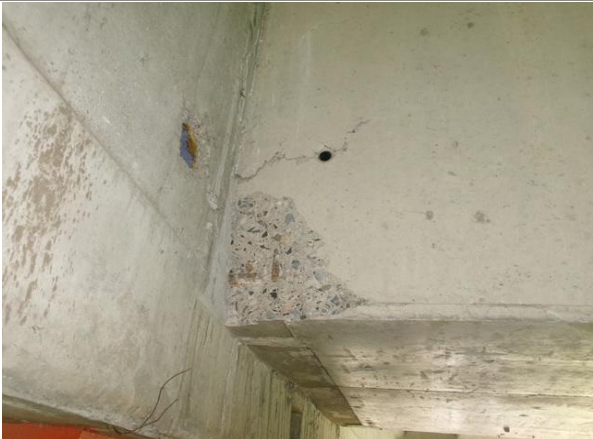
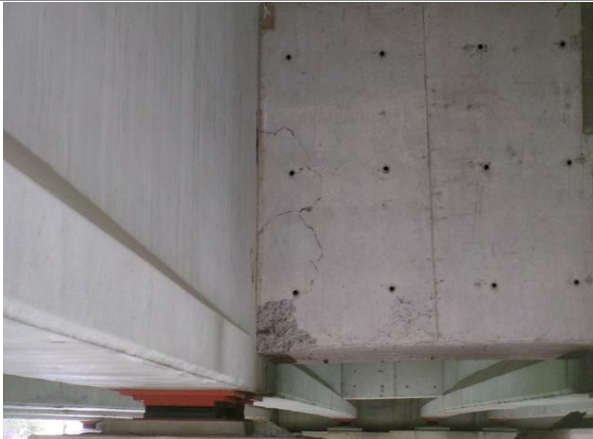
| 손상현황 | • S1-G1~2 박락, 철근노출(0.5m×0.5m) | 손상현황 | • S2-G1~2 박락, 철근노출(1.0m×0.5m) |
| 원 인 | • 시공미흡, 마감시 외부충격 | 원 인 | • 시공미흡, 마감시 외부충격 |

| 조치방안 | • 단면보수(방청) | 조치방안 | • 단면보수(방청) |

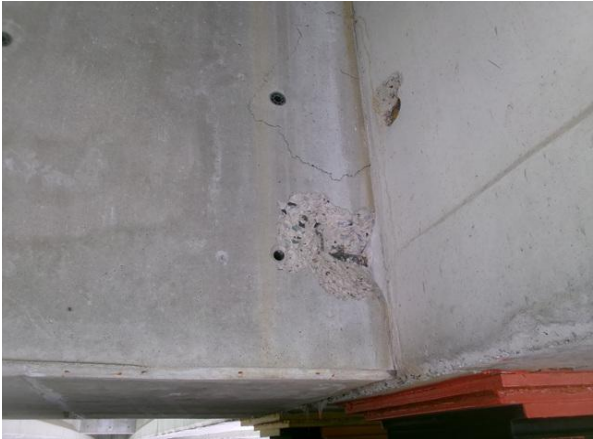
| 손상현황 | • S4-G1~2 박락, 철근노출(0.3m×0.3m) | 손상현황 | • S1-G4~5 박락(0.5m×0.5m) |
| 원 인 | • 시공미흡, 마감시 외부충격 | 원 인 | • 시공미흡, 마감시 외부충격 |

| 조치방안 | • 단면보수(방청) | 조치방안 | • 단면보수 |

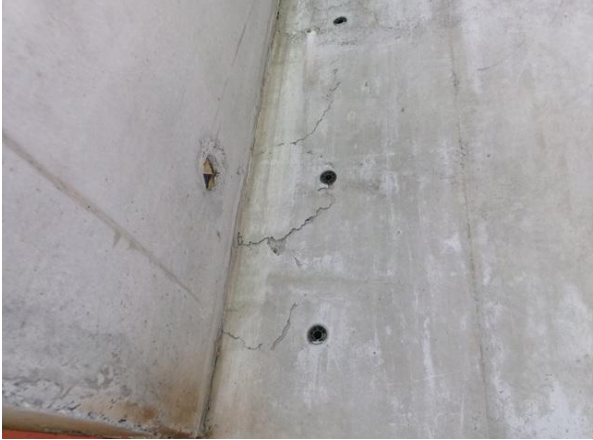
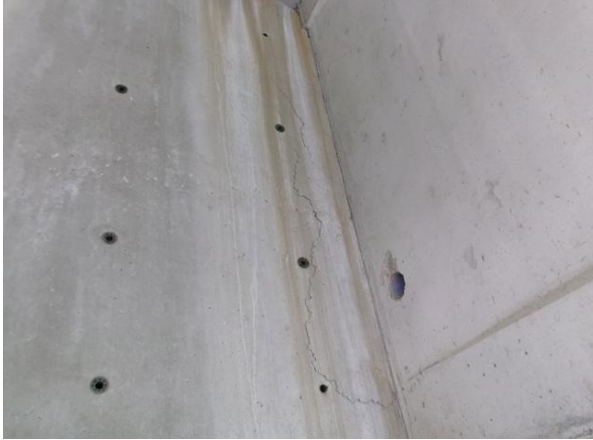
| 손상현황 | • S2-G3~4 들뜸(0.5m×0.6m) | 손상현황 | • S4-G2~3 박락(0.3m×0.5m) |
| 원 인 | • 시공미흡, 마감시 외부충격 | 원 인 | • 시공미흡, 마감시 외부충격 |

| 조치방안 | • 단면보수 | 조치방안 | • 단면보수 |

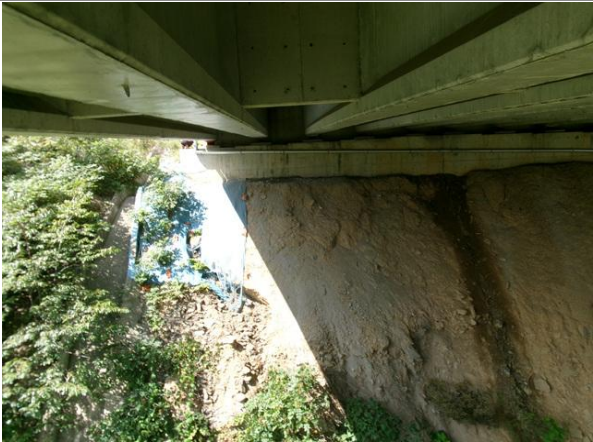
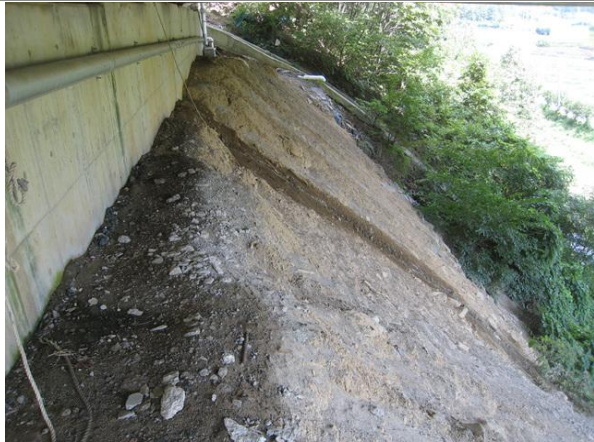
| 손상현황 | • A1 법면유실 | 손상현황 | • A1 법면유실 |
| 원 인 | • 우수유입 등 | 원 인 | • 우수유입 등 |

| 조치방안 | • 주의관찰 후 조치 | 조치방안 | • 주의관찰 후 조치 |

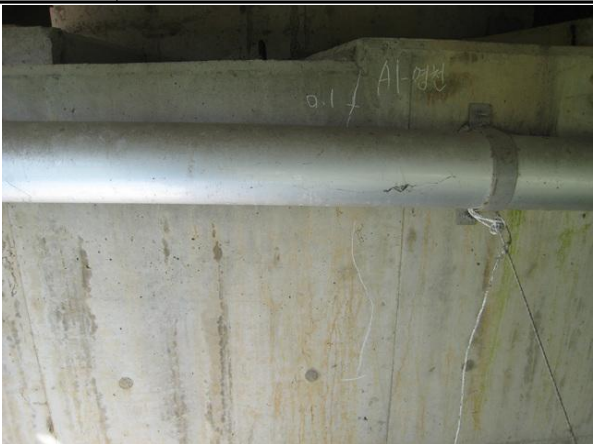
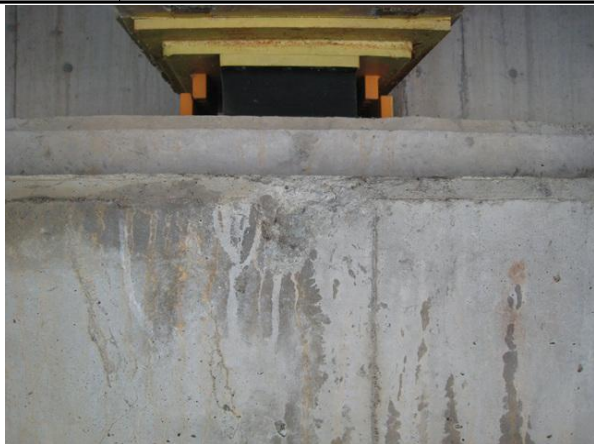
| 손상현황 | • A1 균열 (0.1mm/1.0m) | 손상현황 | • A1 파손 (0.1m×0.1m) |
| 원 인 | • 건조수축, 온도변화, 거푸집 조기탈거 등 | 원 인 | • 시공미흡, 마감시 외부충격 |

| 조치방안 | • 표면처리 | 조치방안 | • 단면보수 |

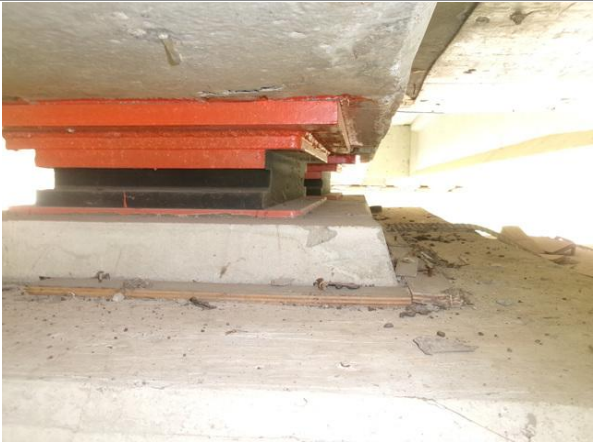
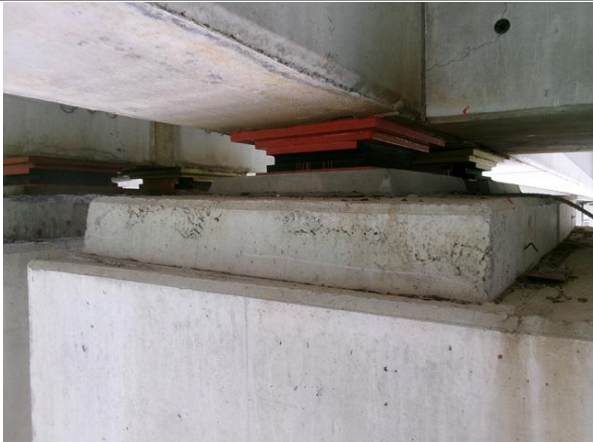
| 손상현황 | • P1-Sh2 몰탈 박락(0.1m×0.1m) | 손상현황 | • P2-Sh1 콘크리트 재료분리(1.0m×0.3m) |
| 원 인 | • 외부충격 | 원 인 | • 다짐부족 |

| 조치방안 | • 단면보수 | 조치방안 | • 단면보수 |

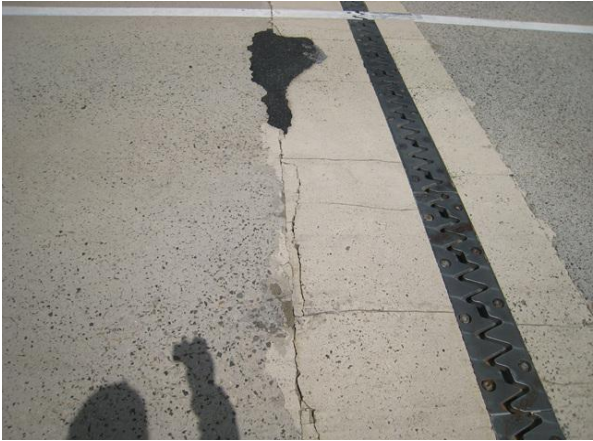
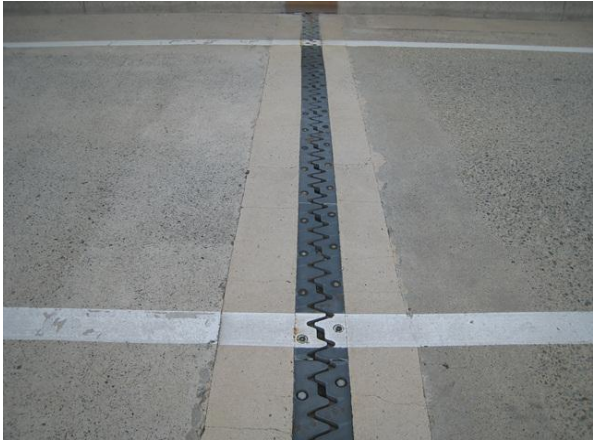
| 손상현황 | • A1 후타재 파손(0.2m×3.0m) | 손상현황 | • P3 후타재 균열(0.2mm/0.3m) |
| 원 인 | • 장기공용, 차량운하중, 열화 | 원 인 | • 장기공용, 열화, 건조수축 |

| 조치방안 | • 단면보수 | 조치방안 | • 표면처리 |

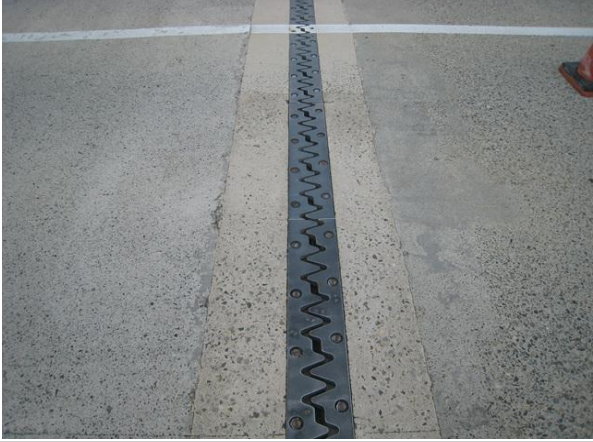
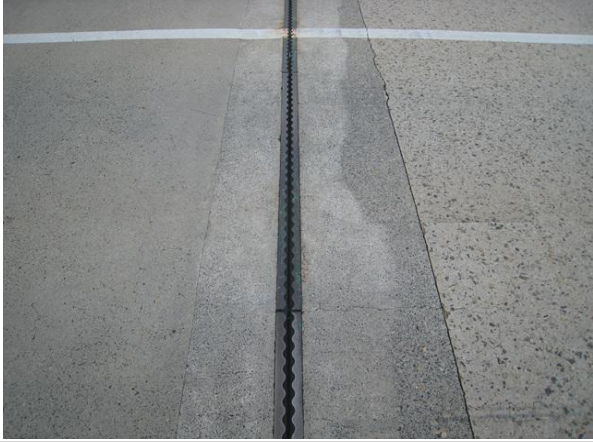
| 손상현황 | • P3 후타재 재료분리(0.5m×3.0m) | 손상현황 | • A2 후타재 균열(0.2mm/0.5m) |
| 원 인 | • 장기공용, 차량운하중, 열화 | 원 인 | • 장기공용, 열화, 건조수축 |

| 조치방안 | • 단면보수 | 조치방안 | • 표면처리 |

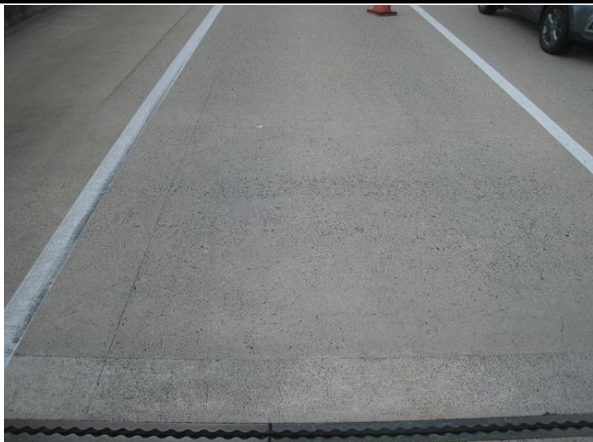
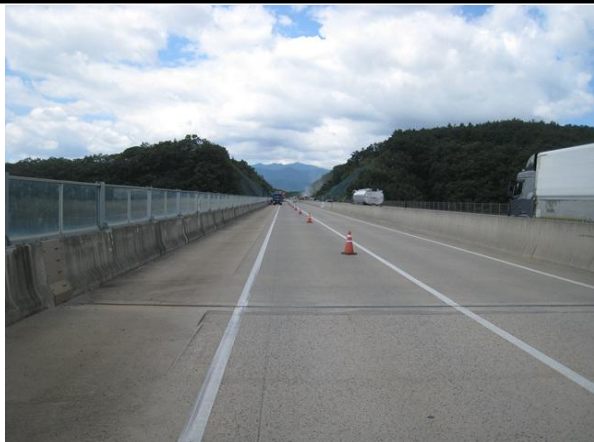
| 손상현황 | • S4 망상균열 (5.0m×35.0m) | 손상현황 | • S5 망상균열 (5.0m×35.0m) |
| 원 인 | • 장기공용, 건조수축, 중차량 반복통행 | 원 인 | • 장기공용, 건조수축, 중차량 반복통행 |

| 조치방안 | • 표면처리 | 조치방안 | • 표면처리 |

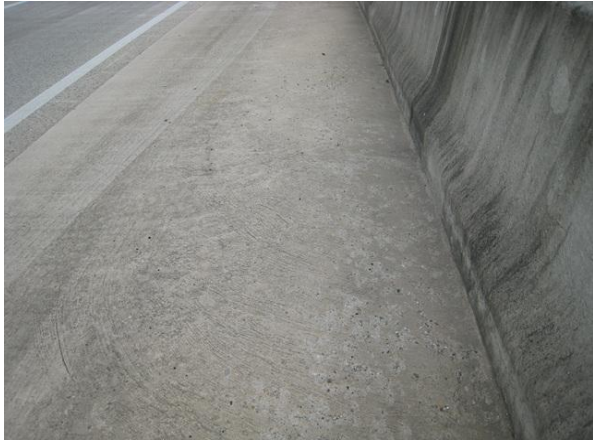
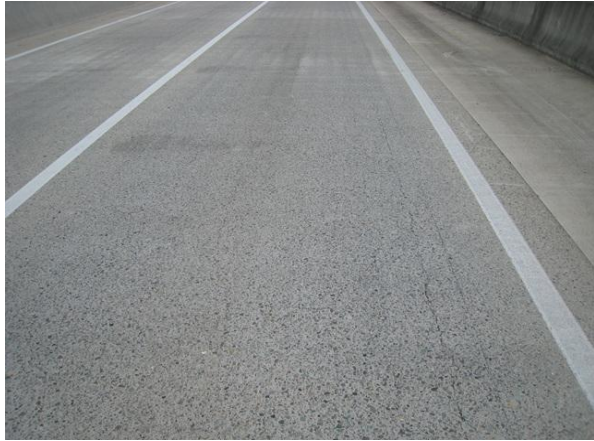
| 손상현황 | • S1 박리 (0.5m×35.0m) | 손상현황 | • S1 망상균열 (5.0m×35.0m) |
| 원 인 | • 장기공용, 우수유입 | 원 인 | • 장기공용, 건조수축, 중차량 반복통행 |

| 조치방안 | • 표면처리 | 조치방안 | • 표면처리 |

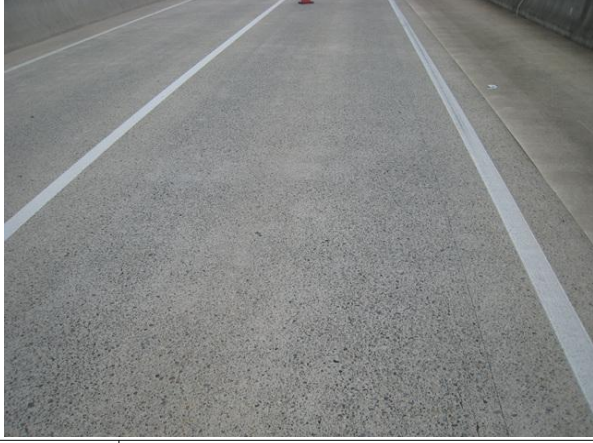
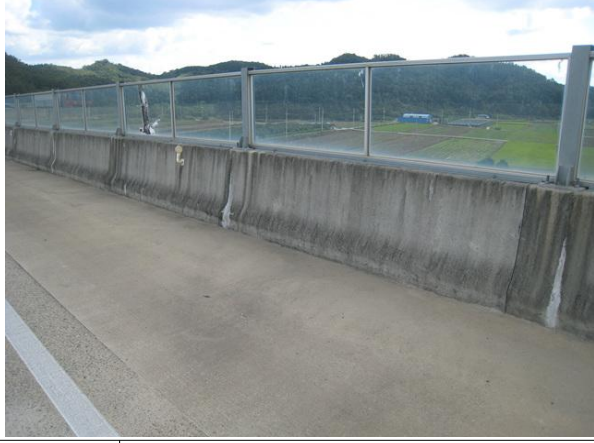
| 손상현황 | • S2 망상균열 (5.0m×35.0m) | 손상현황 | • S3 박리 (3.0m×0.5m) |
| 원 인 | • 장기공용, 건조수축, 중차량 반복통행 | 원 인 | • 장기공용, 우수유입 |

| 조치방안 | • 표면처리 | 조치방안 | • 표면처리 |
