## 27. 중들교

## 25.1 상주방향

## 25.2 영천방향

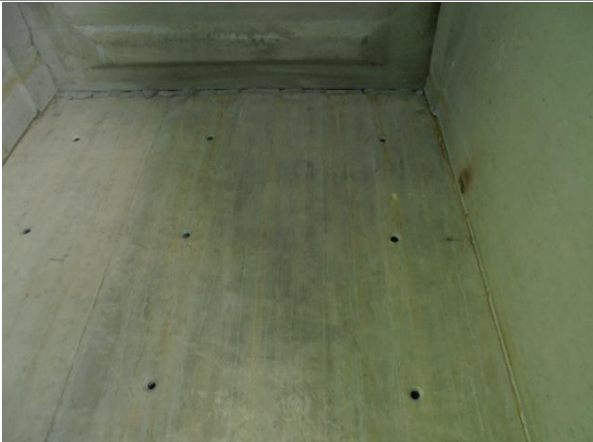
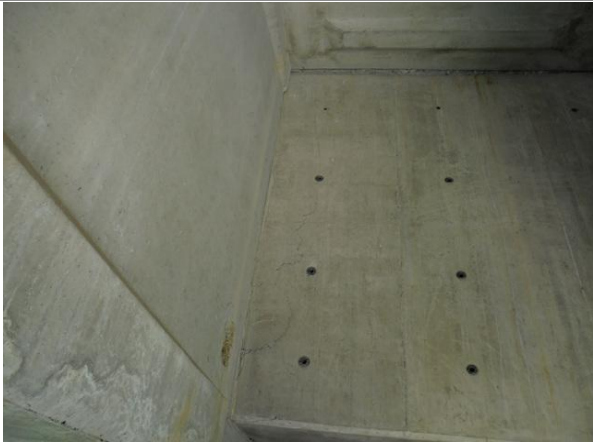
| 손상현황 | • S2 가로보 망상균열(2.0m×2.0m) | 손상현황 | • S2 가로보 망상균열(2.0m×2.0m) |
| 원 인 | • 건조수축, 온도변화, 열화 | 원 인 | • 건조수축, 온도변화, 열화 |

| 조치방안 | • 표면처리 | 조치방안 | • 표면처리 |

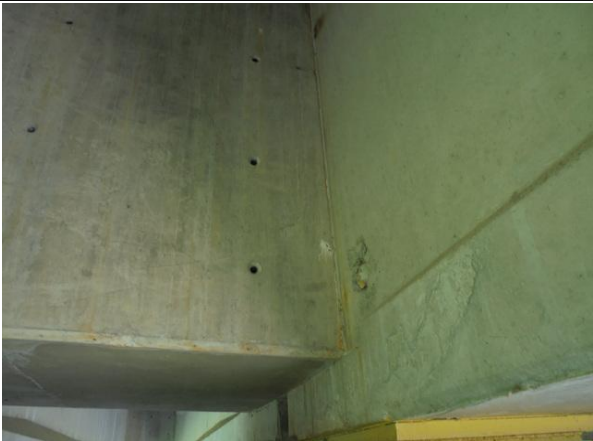
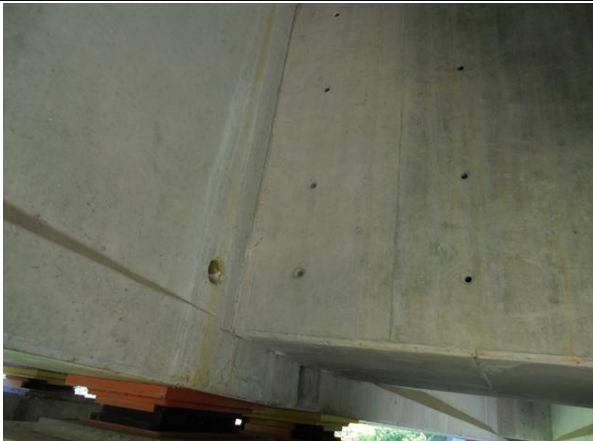
| 손상현황 | • S2 가로보 박리(0.2m×0.3m) | 손상현황 | • S2 가로보 박리(0.2m×0.3m) |
| 원 인 | • 외부충격, 온도변화, 열화 | 원 인 | • 외부충격, 온도변화, 열화 |

| 조치방안 | • 단면보수 | 조치방안 | • 단면보수 |

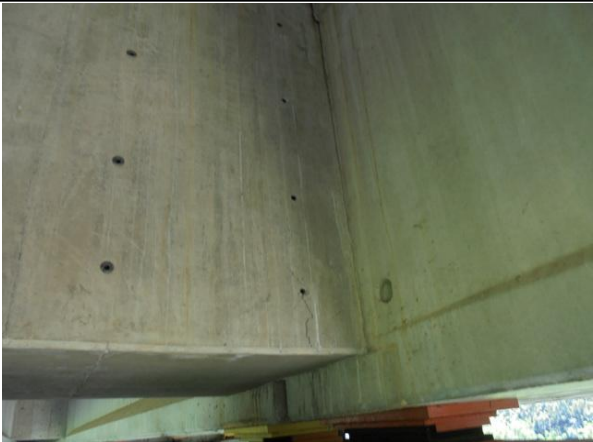
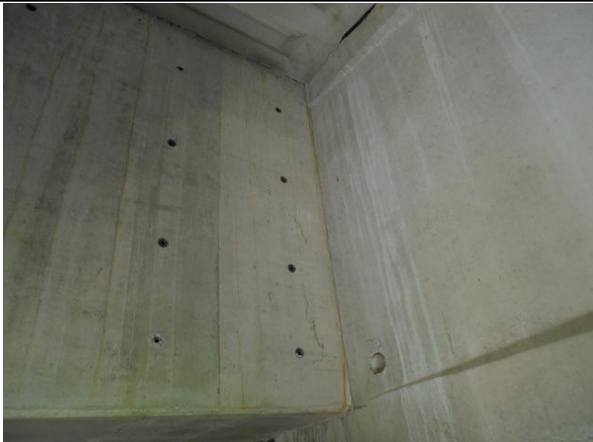
| 손상현황 | • S2 가로보 박리(0.2m×0.3m) | 손상현황 | • S2 가로보 박리(0.2m×0.5m) |
| 원 인 | • 외부충격, 온도변화, 열화 | 원 인 | • 외부충격, 온도변화, 열화 |

| 조치방안 | • 단면보수 | 조치방안 | • 단면보수 |

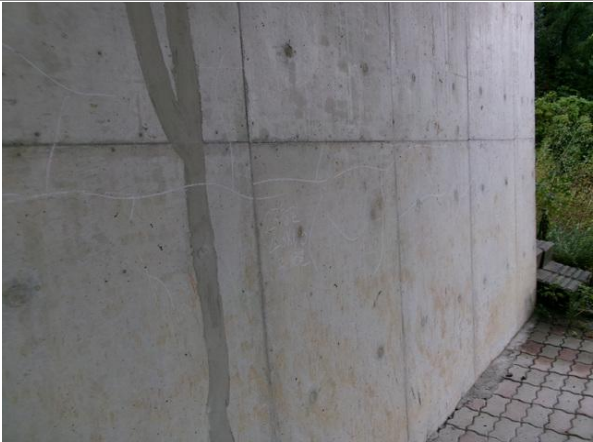
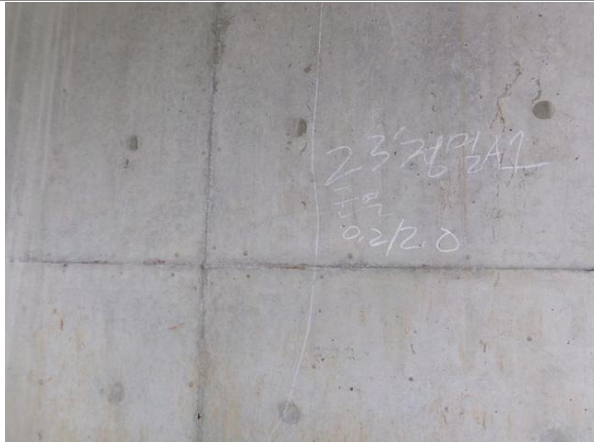
| 손상현황 | • A1 망상균열(4.0m×1.0m) | 손상현황 | • A1 벽체 균열(0.2mm/2.0m) |
| 원 인 | • 건조수축, 온도변화, 열화 | 원 인 | • 건조수축, 온도변화, 열화 |

| 조치방안 | • 표면처리 | 조치방안 | • 표면처리 |

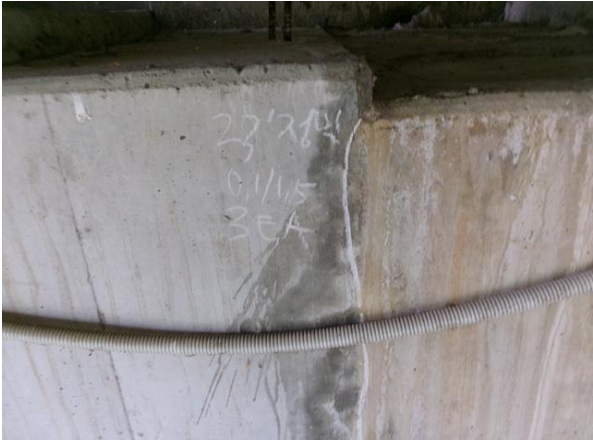
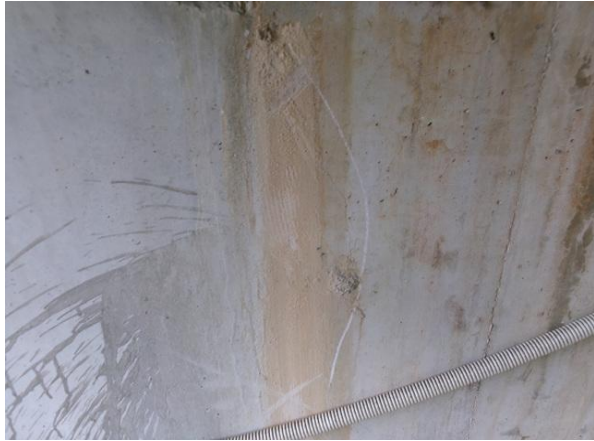
| 손상현황 | • A2 벽체 균열(0.1mm/1.5m) | 손상현황 | • A2 벽체 균열(0.2mm/1.5m) |
| 원 인 | • 건조수축, 온도변화, 열화 | 원 인 | • 건조수축, 온도변화, 열화 |

| 조치방안 | • 표면처리 | 조치방안 | • 표면처리 |

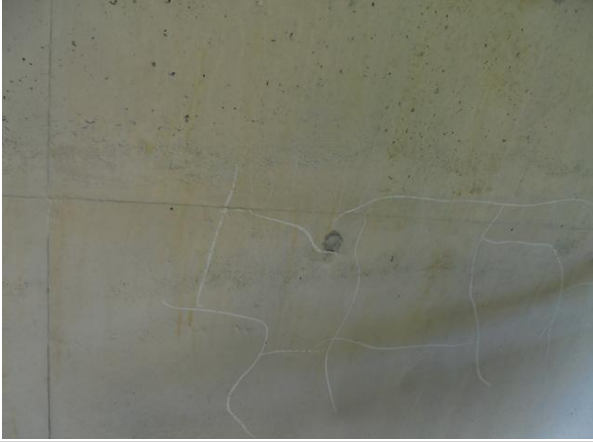
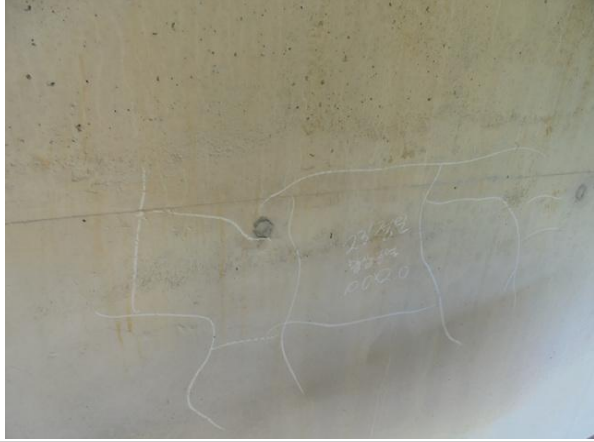
| 손상현황 | • P1 망상균열(10.0m×2.0m) | 손상현황 | • P1 망상균열(10.0m×2.0m) |
| 원 인 | • 건조수축, 온도변화, 열화 | 원 인 | • 건조수축, 온도변화, 열화 |

| 조치방안 | • 표면처리 | 조치방안 | • 표면처리 |

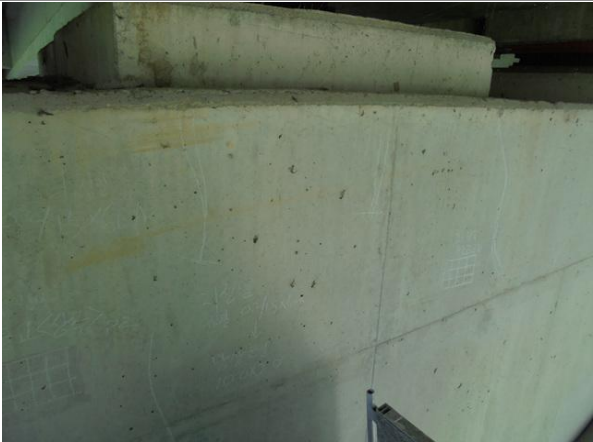
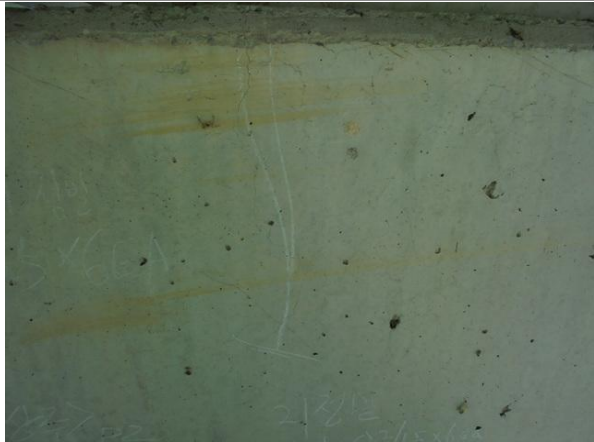
| 손상현황 | • P2 망상균열(10.0m×2.0m) | 손상현황 | • P2 망상균열(10.0m×2.0m) |
| 원 인 | • 건조수축, 온도변화, 열화 | 원 인 | • 건조수축, 온도변화, 열화 |

| 조치방안 | • 표면처리 | 조치방안 | • 표면처리 |

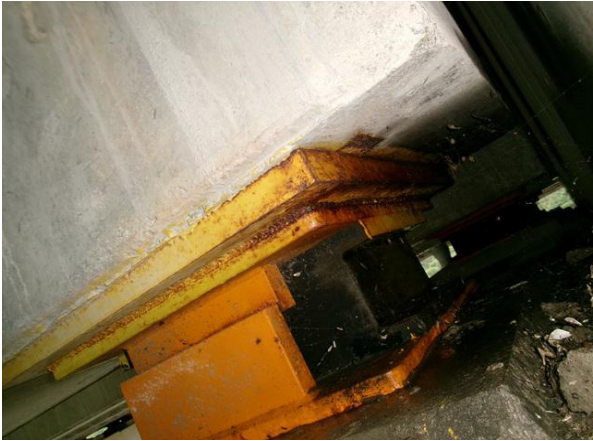
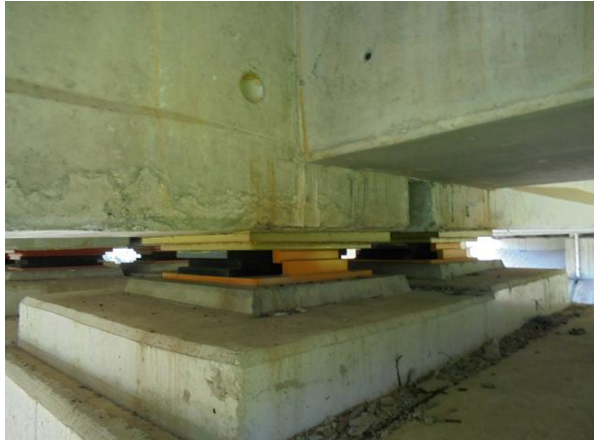
| 손상현황 | • A1-SH3 플레이트 부식 | 손상현황 | • P1 받침 상태양호 |
| 원 인 | • 공용기간 증가, 습기흡착 | 원 인 | — |

| 조치방안 | • 재도장 | 조치방안 | — |

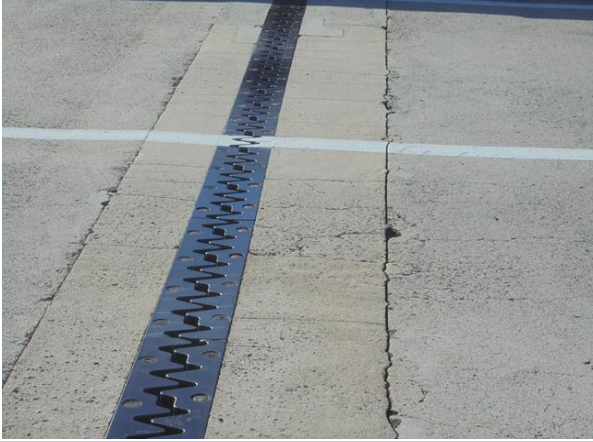
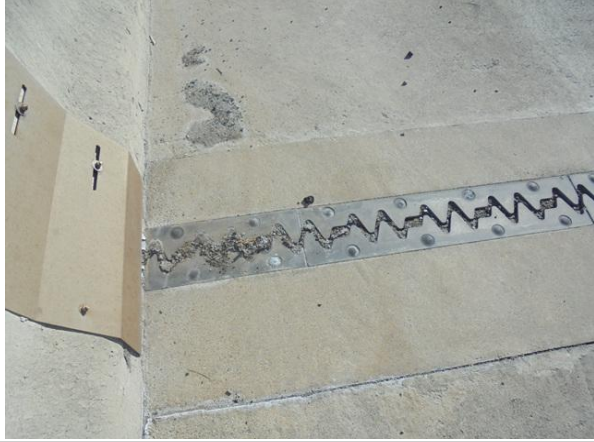
| 손상현황 | • A1 후타재 들뜸(0.5m×0.5m) | 손상현황 | • A1 이물질퇴적 |
| 원 인 | • 장기공용, 차량윤하중, 열화 | 원 인 | • 장기공용, 비산먼지퇴적 |

| 조치방안 | • 단면보수 | 조치방안 | • 정비 |

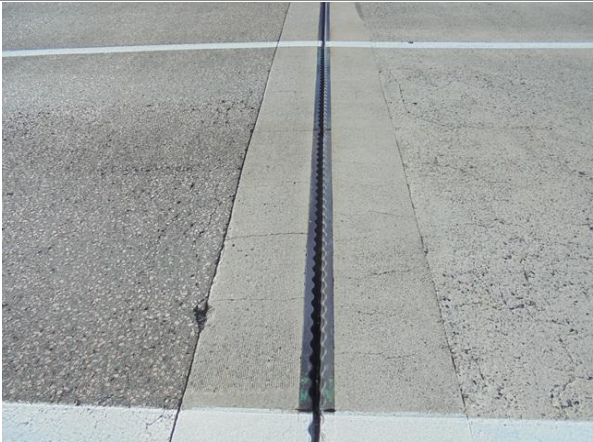
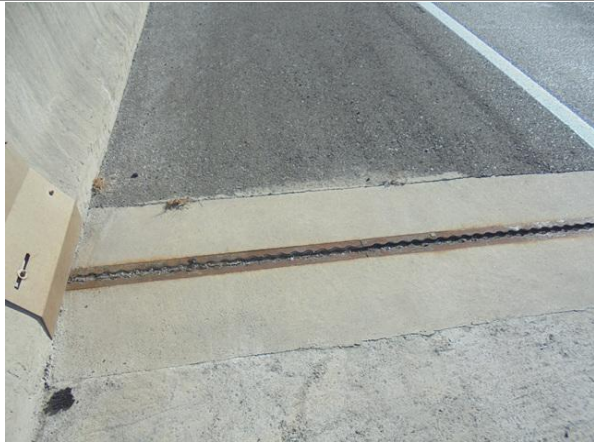
| 손상현황 | • A2 후타재 균열(0.2mm/0.5m) | 손상현황 | • A2 이물질퇴적 |
| 원 인 | • 건조수축, 온도변화, 장기공용 | 원 인 | • 장기공용, 비산먼지퇴적 |

| 조치방안 | • 표면처리 | 조치방안 | • 정비 |

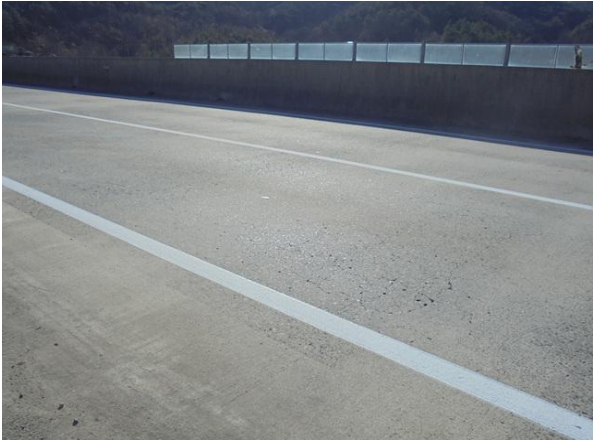
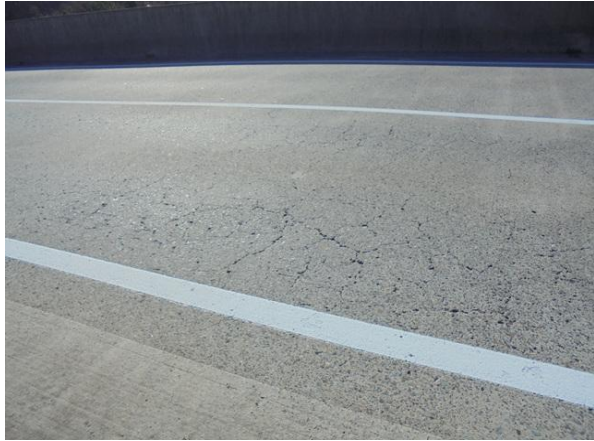
| 손상현황 | • S1 망상균열(6.0m×35.0m) | 손상현황 | • S2 망상균열(6.0m×35.0m) |
| 원 인 | • 장기공용, 건조수축, 차량반복통행 | 원 인 | • 장기공용, 건조수축, 차량반복통행 |

| 조치방안 | • 표면처리 | 조치방안 | • 표면처리 |

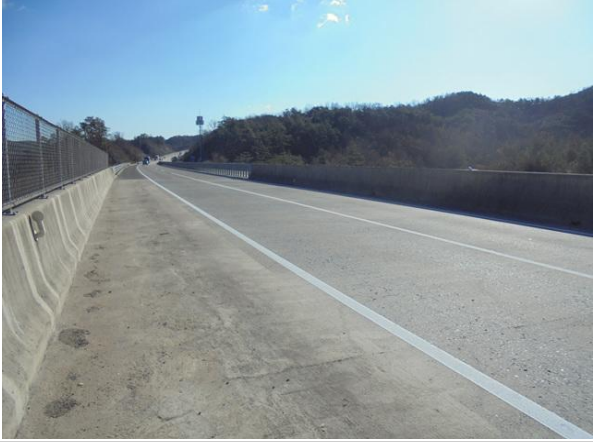
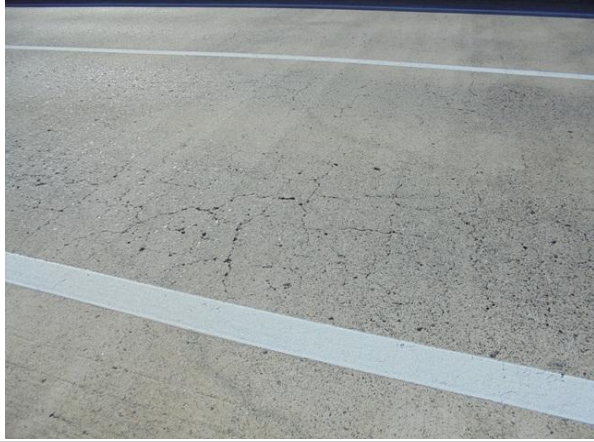
| 손상현황 | • S3 망상균열(6.0m×35.0m) | 손상현황 | • S3 망상균열(6.0m×35.0m) |
| 원 인 | • 장기공용, 건조수축, 차량반복통행 | 원 인 | • 장기공용, 건조수축, 차량반복통행 |

| 조치방안 | • 표면처리 | 조치방안 | • 표면처리 |

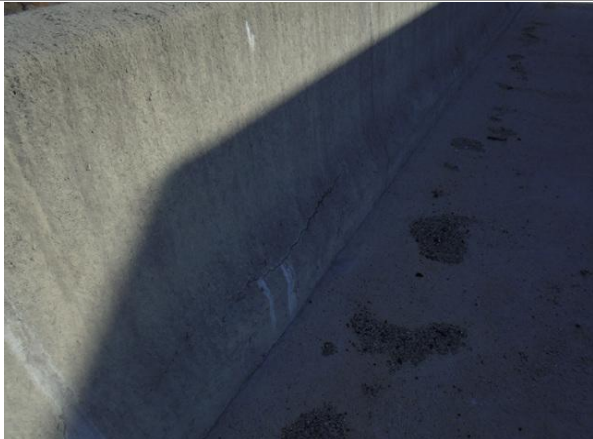
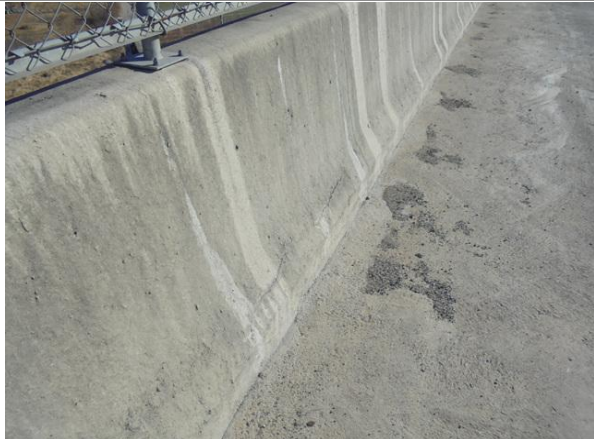
| 손상현황 | • S1 균열(0.3mm/1.0m) | 손상현황 | • S3 균열(0.3mm/1.0m) |
| 원 인 | • 건조수축, 온도변화, 장기공용 | 원 인 | • 건조수축, 온도변화, 장기공용 |

| 조치방안 | • 주입보수 | 조치방안 | • 주입보수 |

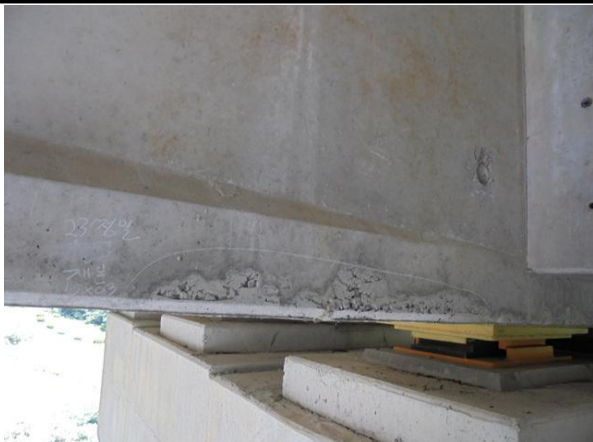
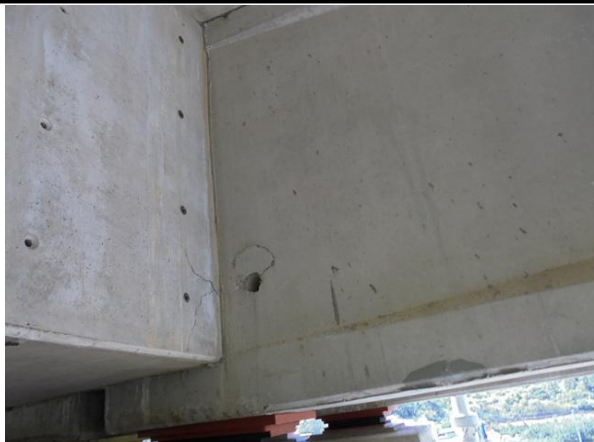
| 손상현황 | • S2-G3 재료분리 (1.5m×0.2m) | 손상현황 | • S2-G1 인양홀 박리 (0.2m×0.2m) |
| 원 인 | • 다짐불량 | 원 인 | • 거치시 충격 |

| 조치방안 | • 단면보수 | 조치방안 | • 단면보수 |

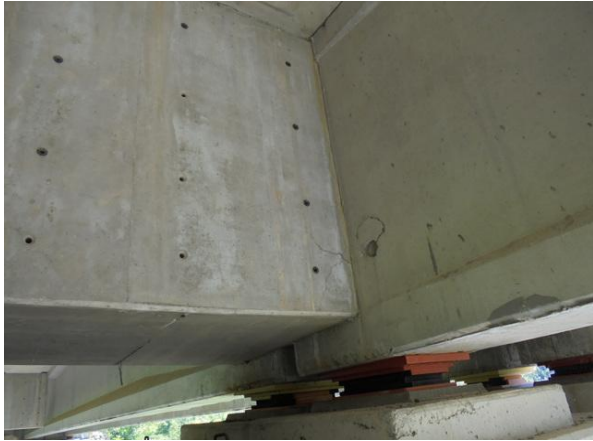
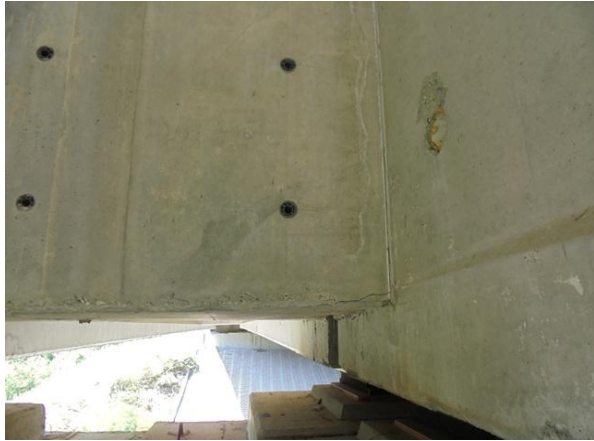
| 손상현황 | • S2 가로보 박리 (0.2m×0.2m) | 손상현황 | • S2 가로보 박리 (0.2m×0.2m) |
| 원 인 | • 외부충격, 온도변화, 열화 | 원 인 | • 외부충격, 온도변화, 열화 |

| 조치방안 | • 단면보수 | 조치방안 | • 단면보수 |

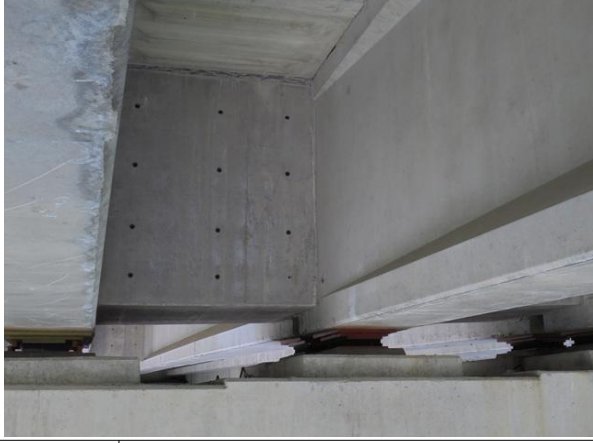
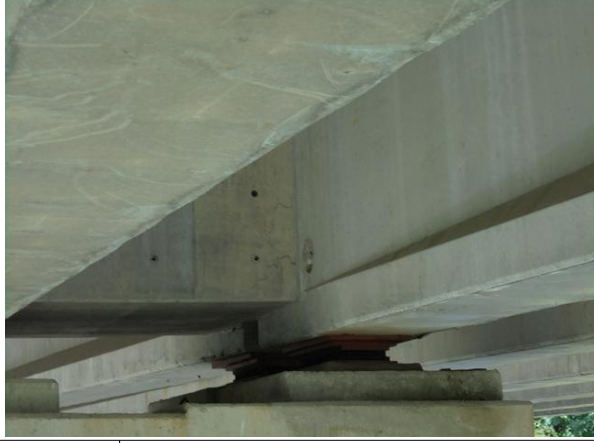
| 손상현황 | • S2 가로보 박리 (0.2m×0.2m) | 손상현황 | • S2 가로보 박리 (0.2m×0.2m) |
| 원 인 | • 외부충격, 온도변화, 열화 | 원 인 | • 외부충격, 온도변화, 열화 |

| 조치방안 | • 단면보수 | 조치방안 | • 단면보수 |

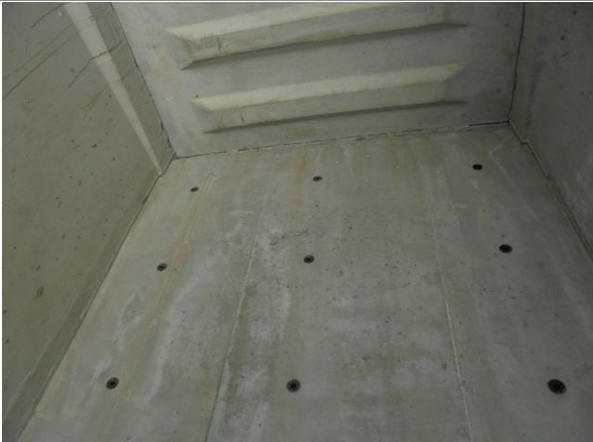
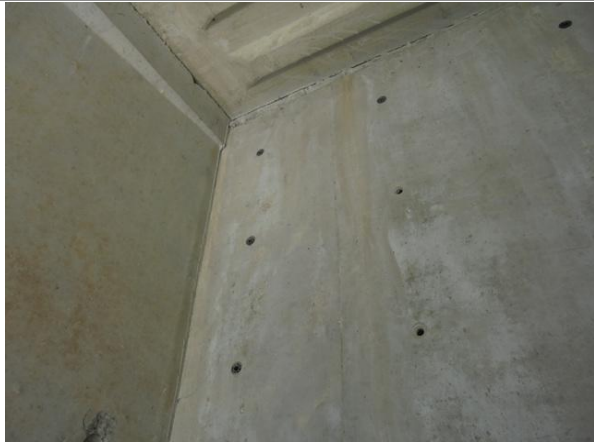
| 손상현황 | • S2 가로보 재료분리(1.5m×0.3m) | 손상현황 | • S2 가로보 재료분리(1.5m×0.3m) |
| 원 인 | • 다짐미흡 | 원 인 | • 다짐미흡 |

| 조치방안 | • 단면보수 | 조치방안 | • 단면보수 |

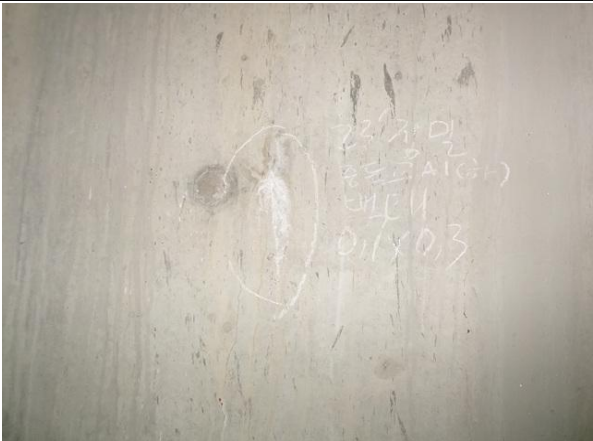
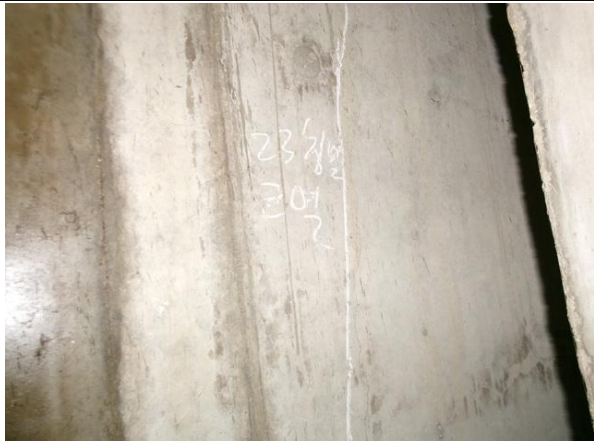
| 손상현황 | • A1 백태(0.1m×0.3m) | 손상현황 | • A2 벽체 균열(0.2mm/2.0m) |
| 원 인 | • 장기공용, 수분접촉 | 원 인 | • 건조수축, 온도변화, 열화 |

| 조치방안 | • 표면처리 | 조치방안 | • 표면처리 |

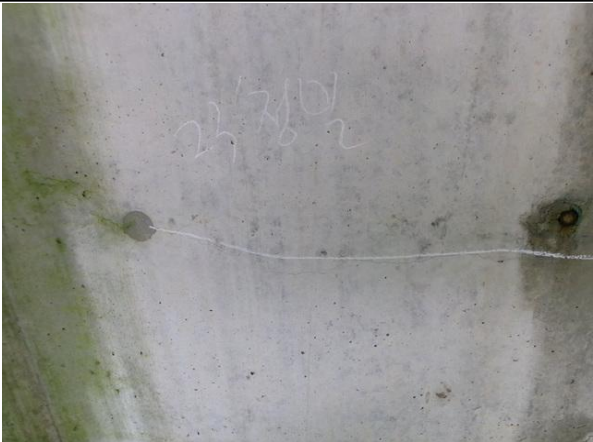
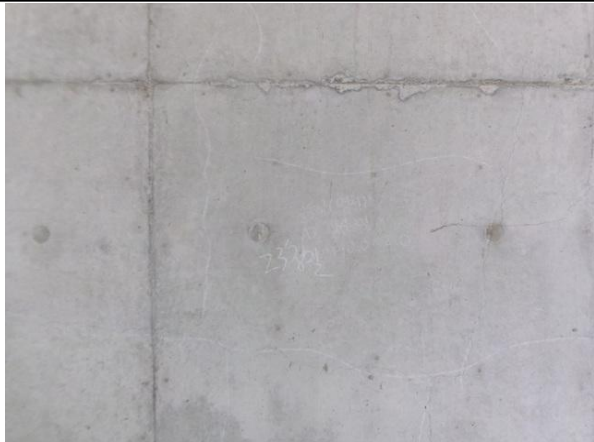
| 손상현황 | • A2 날개벽 균열(0.2mm/1.0m) | 손상현황 | • A2 망상균열(10.0m×2.0m) |
| 원 인 | • 건조수축, 온도변화, 열화 | 원 인 | • 건조수축, 온도변화, 열화 |

| 조치방안 | • 표면처리 | 조치방안 | • 표면처리 |

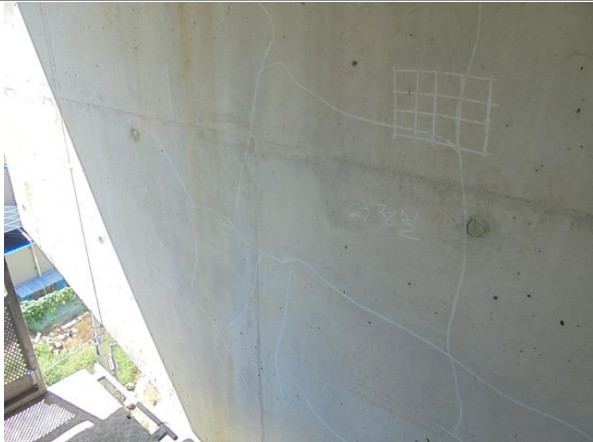
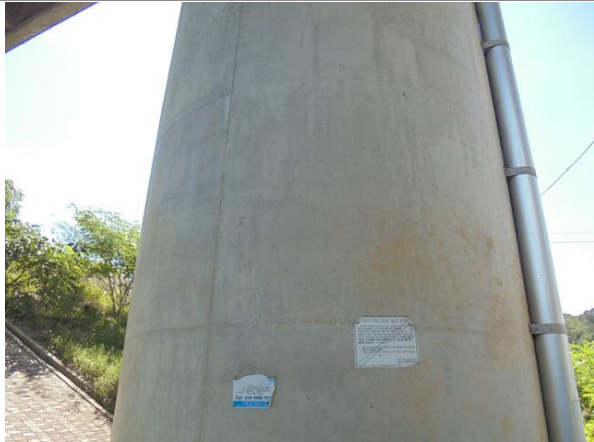
| 손상현황 | • P1 망상균열(10.0m×2.0m) | 손상현황 | • P2 망상균열(4.0m×2.0m) |
| 원 인 | • 건조수축, 온도변화, 열화 | 원 인 | • 건조수축, 온도변화, 열화 |

| 조치방안 | • 표면처리 | 조치방안 | • 표면처리 |

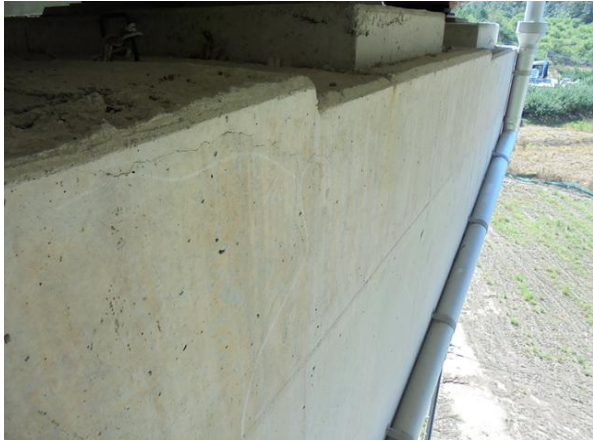
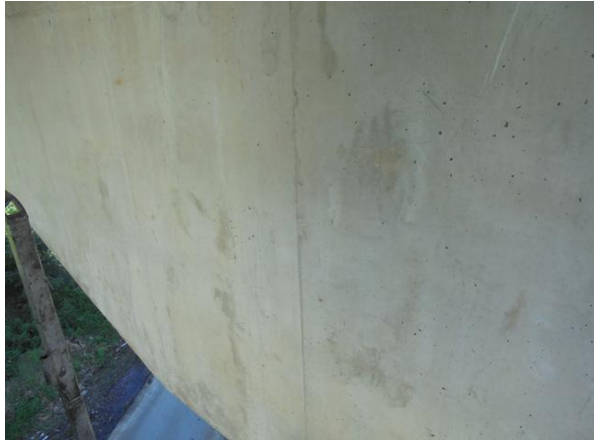
| 손상현황 | • P2 균열(0.3mm/5.0m) | 손상현황 | • P2 균열(0.2mm/2.0m) |
| 원 인 | • 건조수축, 온도변화, 열화 | 원 인 | • 건조수축, 온도변화, 열화 |

| 조치방안 | • 주입보수 | 조치방안 | • 주입보수 |

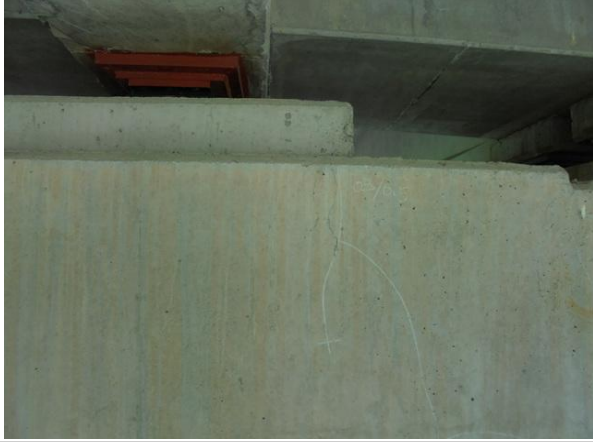
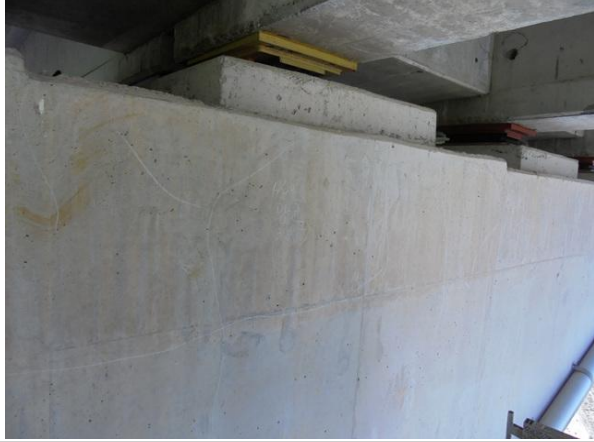
| 손상현황 | • P2 균열(0.3mm/0.5m) | 손상현황 | • P2 망상균열(3.0m×1.5m) |
| 원 인 | • 건조수축, 온도변화, 열화 | 원 인 | • 건조수축, 온도변화, 열화 |

| 조치방안 | • 주입보수 | 조치방안 | • 표면처리 |

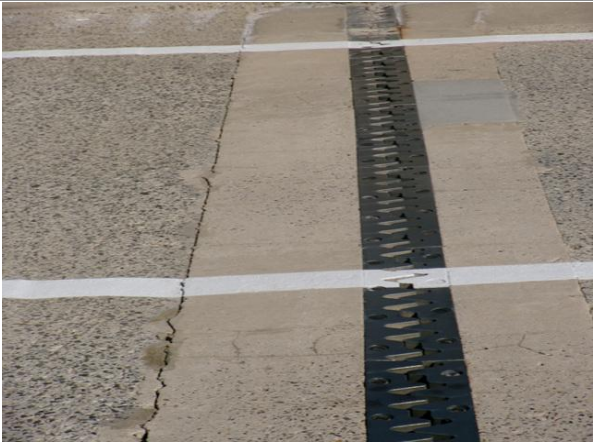
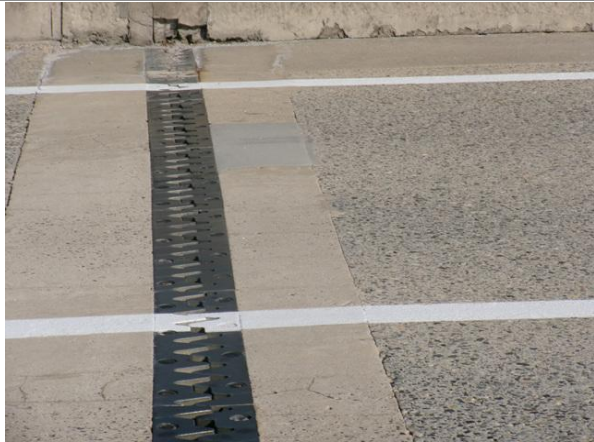
| 손상현황 | • A1 후타재 균열(0.2mm/0.3m) | 손상현황 | • A1 후타재 균열(0.2mm/0.2m) |
| 원 인 | • 건조수축, 온도변화, 장기공용 | 원 인 | • 건조수축, 온도변화, 장기공용 |

| 조치방안 | • 표면처리 | 조치방안 | • 표면처리 |

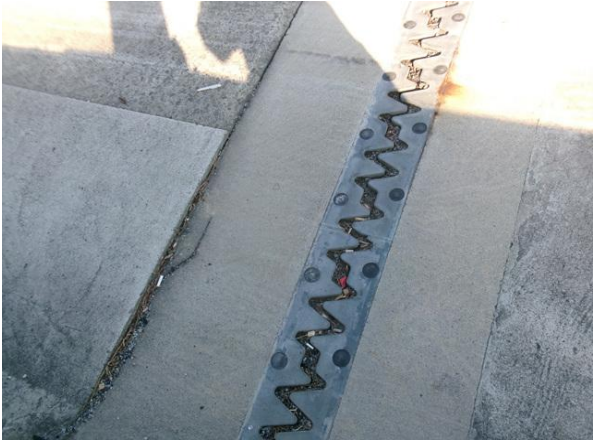
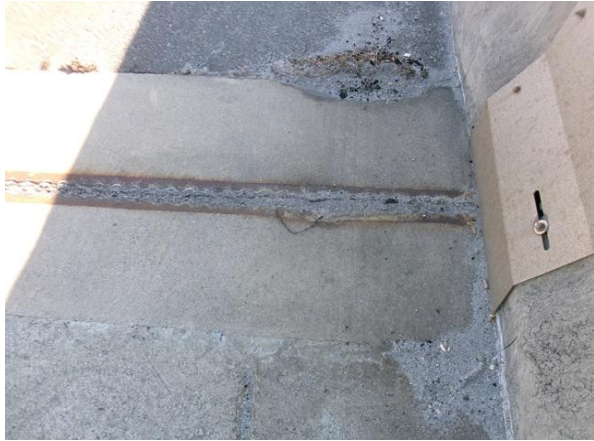
| 손상현황 | • A1 이물질퇴적 | 손상현황 | • A2 이물질퇴적 |
| 원 인 | • 장기공용, 비산먼지퇴적 | 원 인 | • 장기공용, 비산먼지퇴적 |

| 조치방안 | • 정비 | 조치방안 | • 정비 |

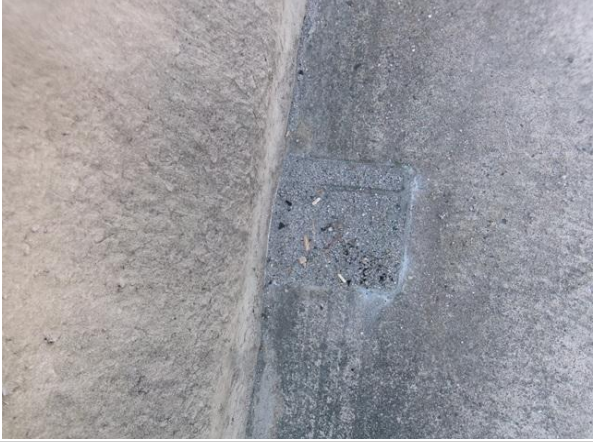
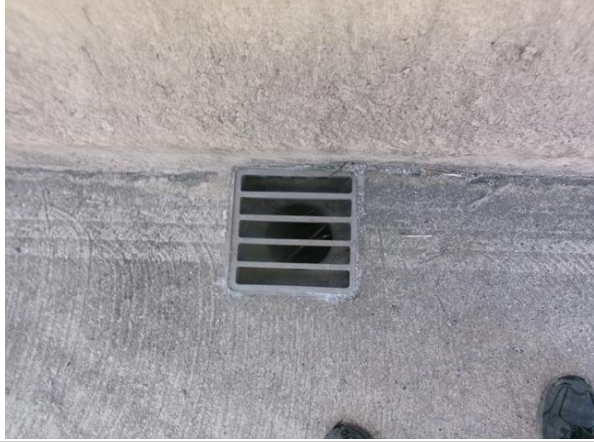
| 손상현황 | • S3 배수구 막힘 | 손상현황 | • 배수구 상태양호 |
| 원 인 | • 장기공용, 이물질퇴적 | 원 인 | — |

| 조치방안 | • 정비 | 조치방안 | — |

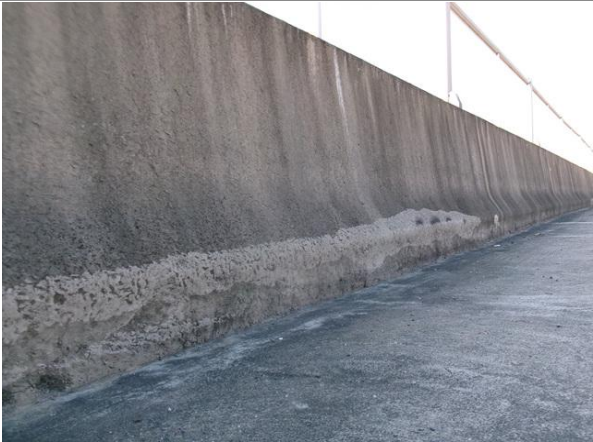
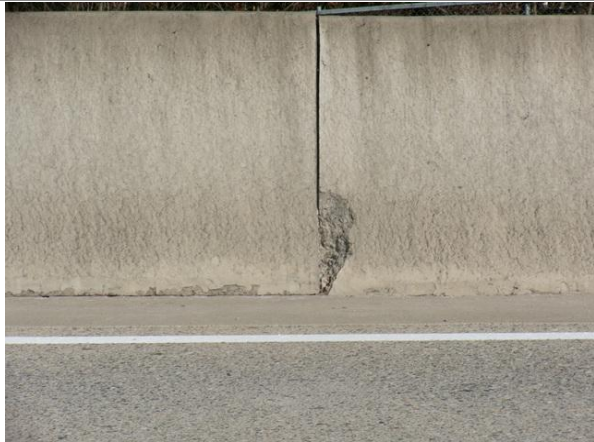
| 손상현황 | • S1 균열(0.2mm/1.0m) | 손상현황 | • S1 중앙분리대 박리(0.3m×0.5m) |
| 원 인 | • 건조수축, 온도변화, 장기공용 | 원 인 | • 장기공용, 우수유입, 온도변화 |

| 조치방안 | • 표면처리 | 조치방안 | • 단면보수 |

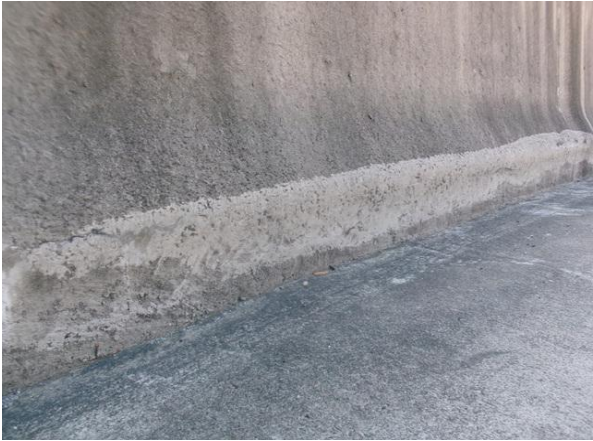
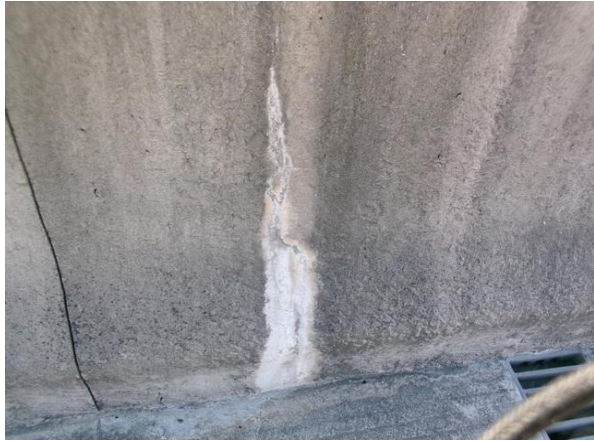
| 손상현황 | • S2 균열(0.1mm/2.0m) | 손상현황 | • S2 균열부백태(0.1m×1.0m) |
| 원 인 | • 건조수축, 온도변화, 장기공용 | 원 인 | • 장기공용, 우수유입 |

| 조치방안 | • 표면처리 | 조치방안 | • 표면처리 |
