## 28. 화산JCT RAMP-A교

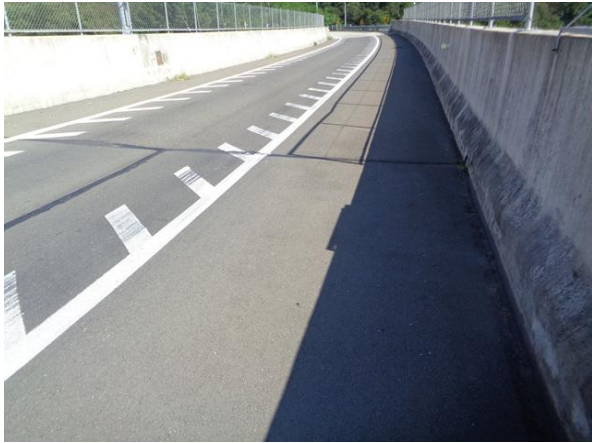
교면포장 전경

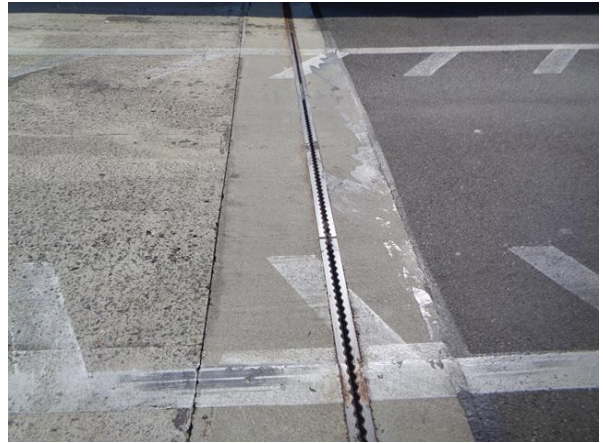
신축이음 전경

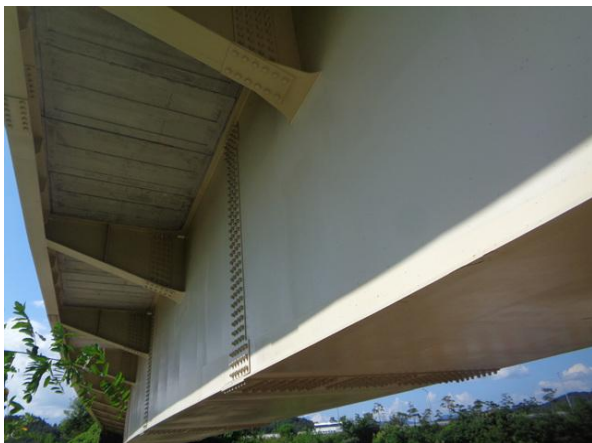
거더외부 전경

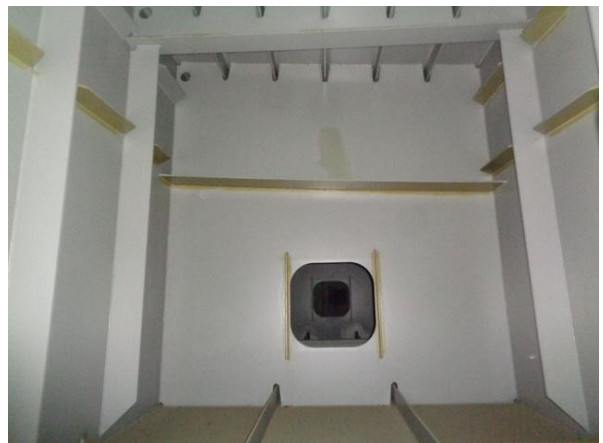
거더내부 전경

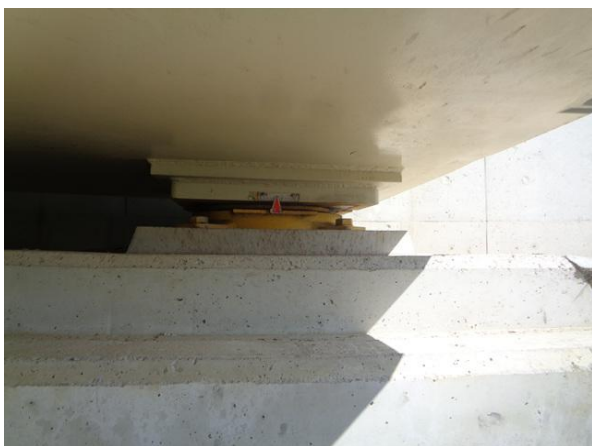
교량받침 전경

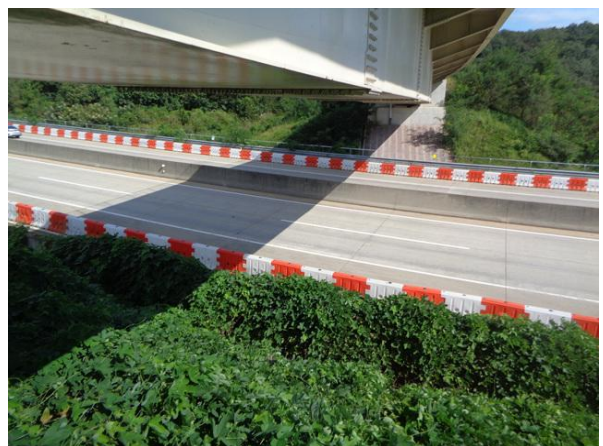
교대 전경

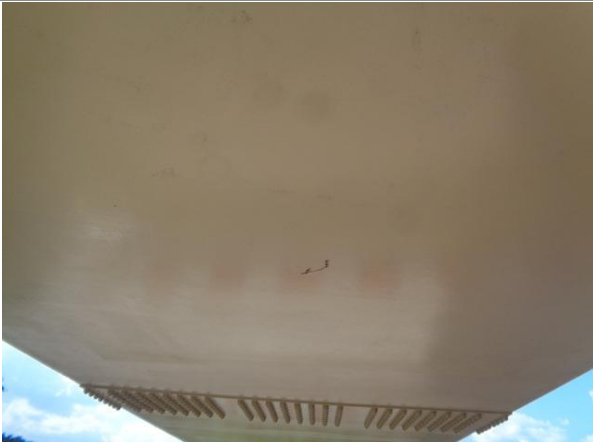
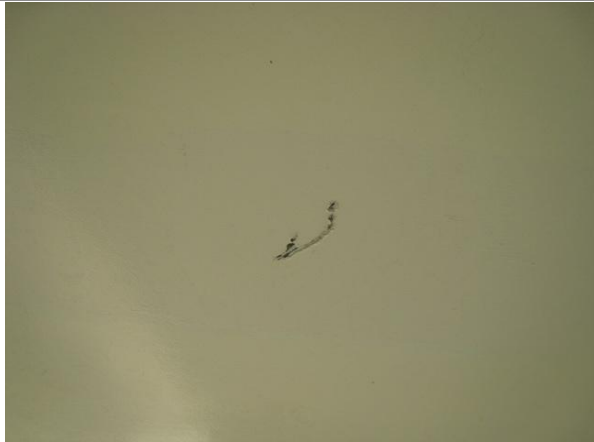
| 손상현황 | • S1-G1 거더외부 긁힘 (0.1m×0.3m) | 손상현황 | • 2021년 정밀안전점검 |
| 원 인 | • 외부충격 | 원 인 | — |

| 조치방안 | • 재도장 | 조치방안 | — |

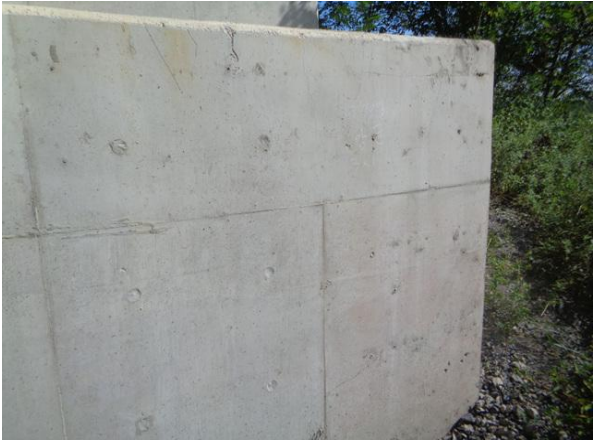
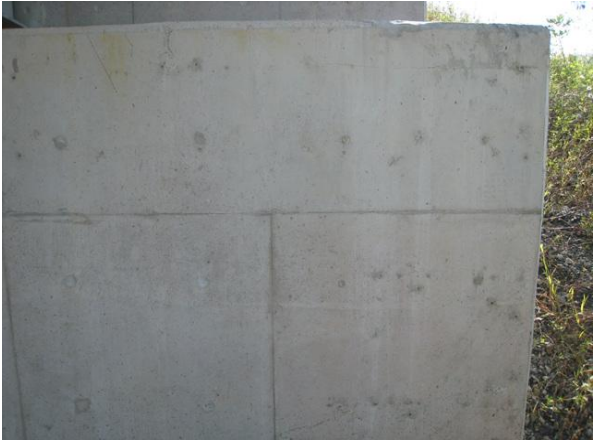
| 손상현황 | • A1 망상균열 (3.0m×1.0m) | 손상현황 | • 2021년 정밀안전점검 |
| 원 인 | • 건조수축, 온도변화 | 원 인 | — |

| 조치방안 | • 표면처리 | 조치방안 | — |

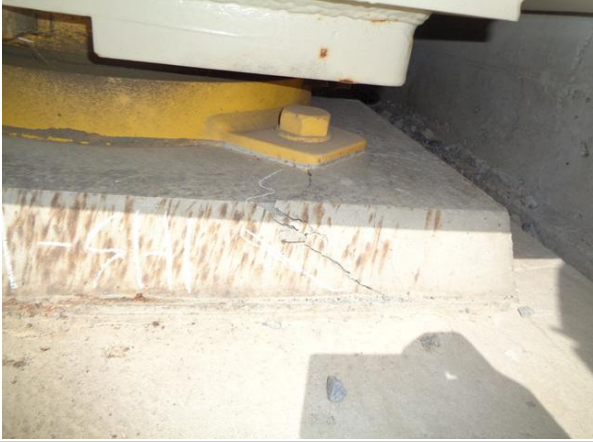
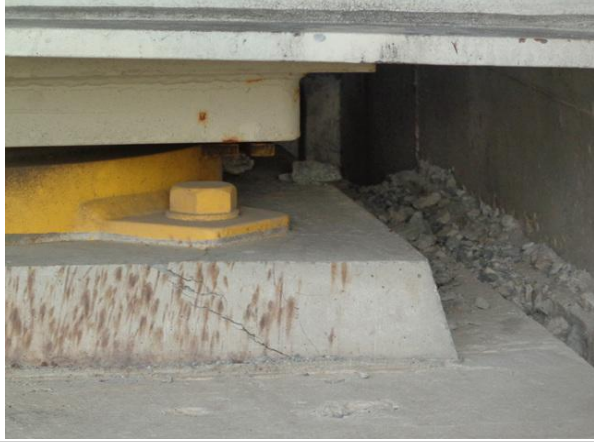
| 손상현황 | • A1-Sh1 몰탈 들뜸 (0.3m×0.3m) | 손상현황 | • 2021년 정밀안전점검 |
| 원 인 | • 시공미흡, 우수유입 | 원 인 | — |

| 조치방안 | • 단면보수 | 조치방안 | — |

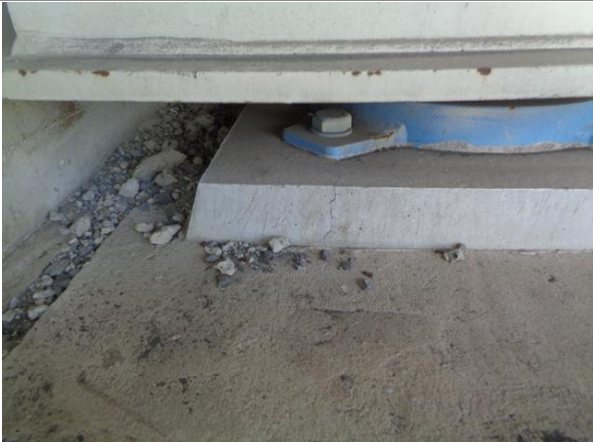
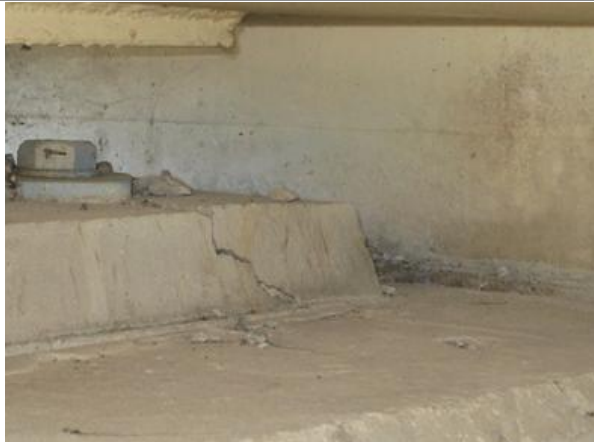
| 손상현황 | • A1-Sh2 몰탈 들뜸 (0.3m×0.3m) | 손상현황 | • A1-Sh2 몰탈 들뜸 (0.3m×0.3m) |
| 원 인 | • 시공미흡, 우수유입 | 원 인 | • 시공미흡, 우수유입 |

| 조치방안 | • 단면보수 | 조치방안 | • 단면보수 |

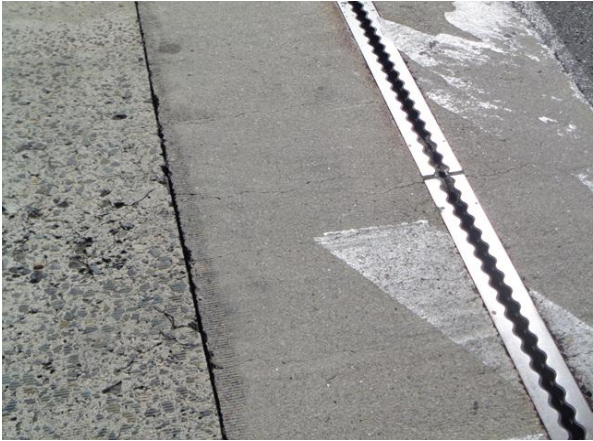
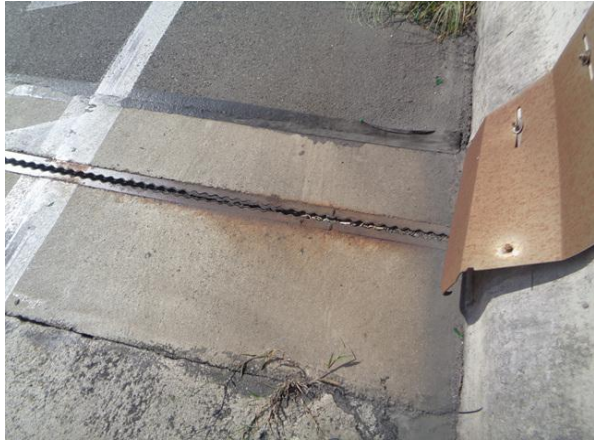
| 손상현황 | • A1 후타재 균열 (0.1mm/0.3m) | 손상현황 | • A1 본체 부식 (2.0m) |
| 원 인 | • 건조수축, 온도변화, 차량윤하중 | 원 인 | • 우수유입, 장기공용, 온도변화 |

| 조치방안 | • 표면처리 | 조치방안 | • 주의관찰 |

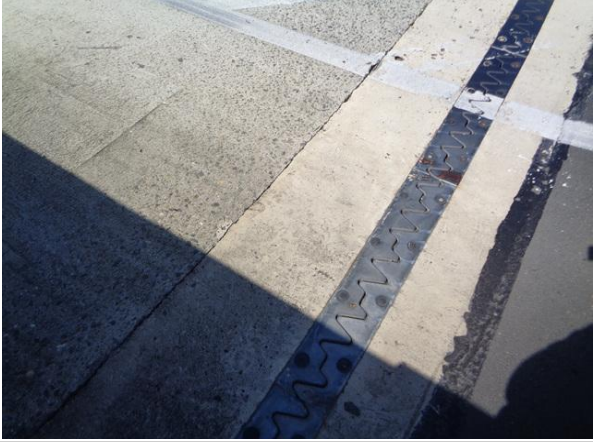
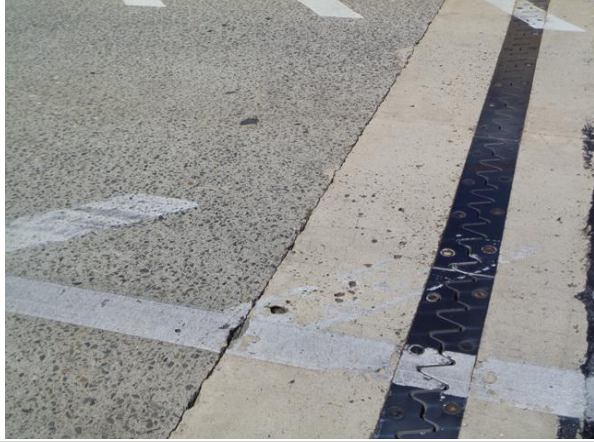
| 손상현황 | • A2 후타재 균열 (0.1mm/0.3m) | 손상현황 | • A2 후타재 망상균열 (0.5m×1.0m) |
| 원 인 | • 건조수축, 온도변화, 차량윤하중 | 원 인 | • 건조수축, 온도변화, 차량윤하중 |

| 조치방안 | • 표면처리 | 조치방안 | • 표면처리 |

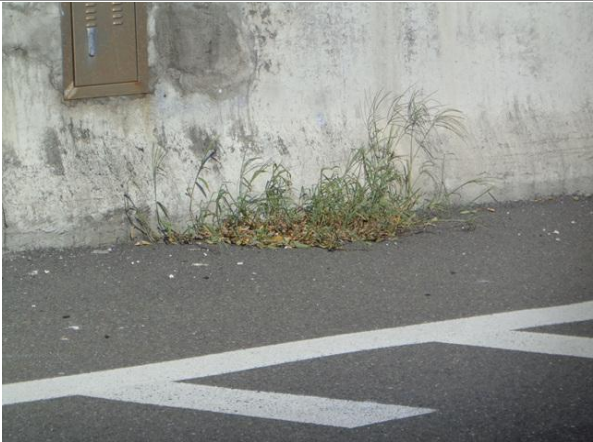
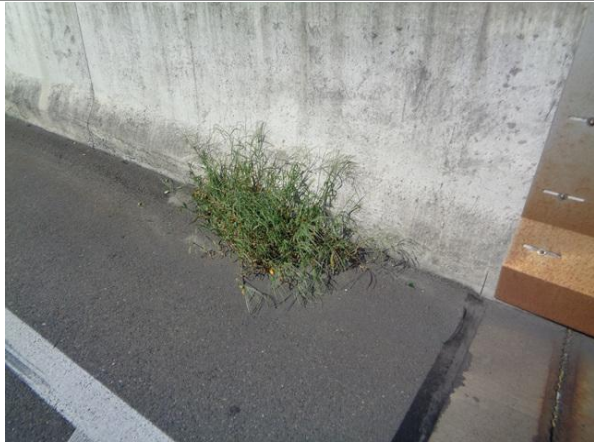
| 손상현황 | • S1 배수구 막힘(4EA) | 손상현황 | • S1 배수구 막힘(4EA) |
| 원 인 | • 우수유입, 이물질퇴적 | 원 인 | • 우수유입, 이물질퇴적 |

| 조치방안 | • 정비 | 조치방안 | • 정비 |

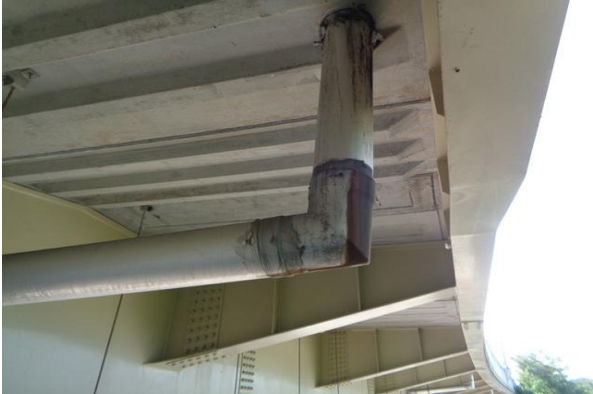
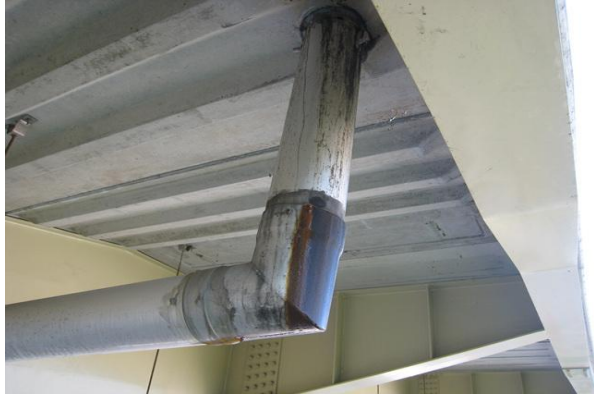
| 손상현황 | • S1 배수관 이음부 누수(1EA) | 손상현황 | • 2021년 정밀안전점검 |
| 원 인 | • 이물질퇴적 | 원 인 | — |

| 조치방안 | • 정비 | 조치방안 | — |
