## 29. 화산JCT RAMP-A1교

## 손상현황 사진

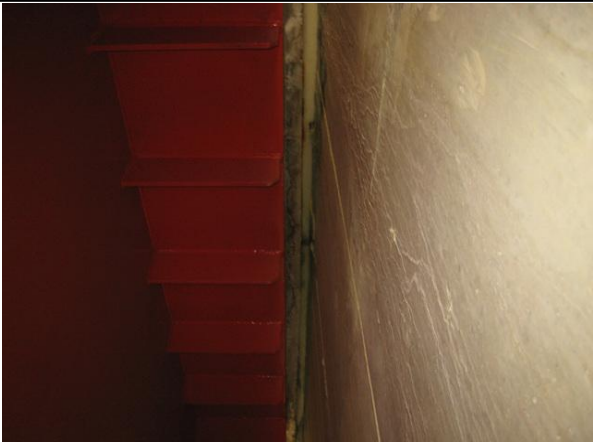
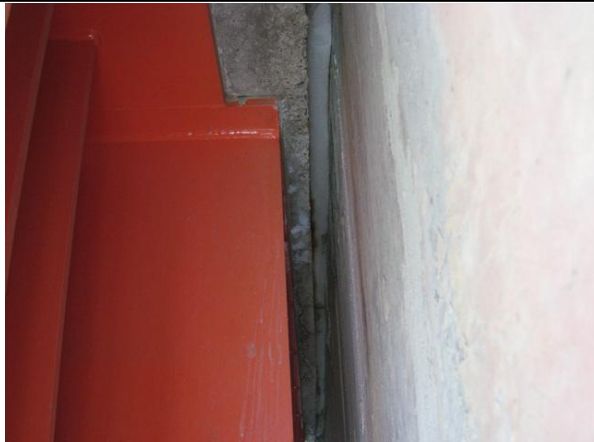
| 손상현황 | • S1 균열부백태(0.3mm/2.0m) | 손상현황 | • S1 균열부백태(0.3mm/2.0m) |
| 원 인 | • 균열부 수분접촉, 장기공용 | 원 인 | • 균열부 수분접촉, 장기공용 |

| 조치방안 | • 표면처리 | 조치방안 | • 표면처리 |

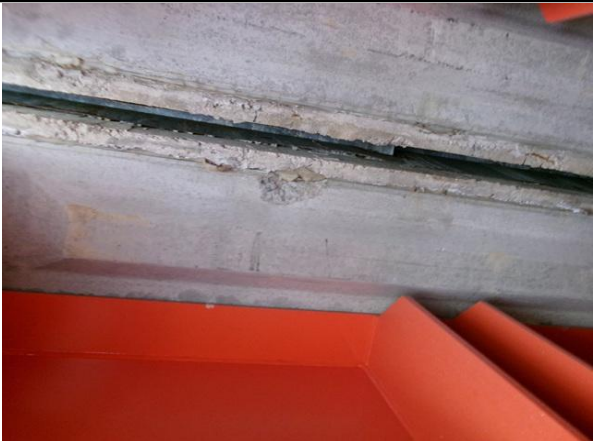
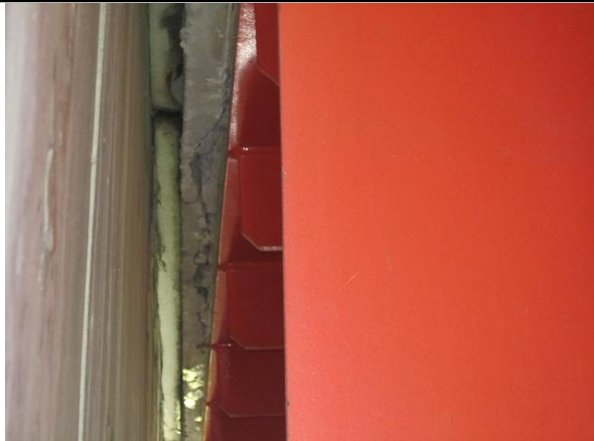
| 손상현황 | • S5 파손(0.1m×0.1m) | 손상현황 | • S1 파손(0.2m×3.0m) |
| 원 인 | • 시공시 충격, 장기공용 등 | 원 인 | • 단부 응력집중, 장기공용 등 |

| 조치방안 | • 재설치 | 조치방안 | • 표면처리 |

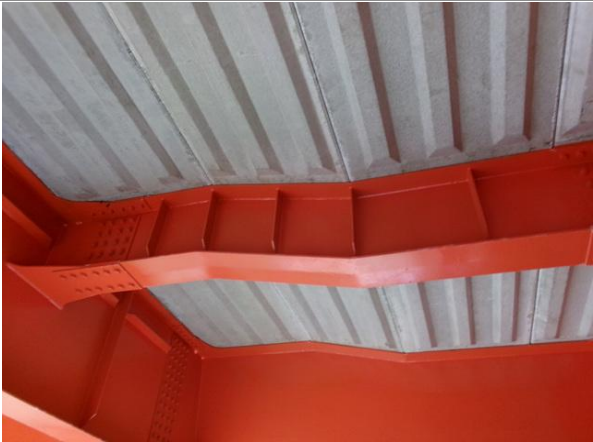
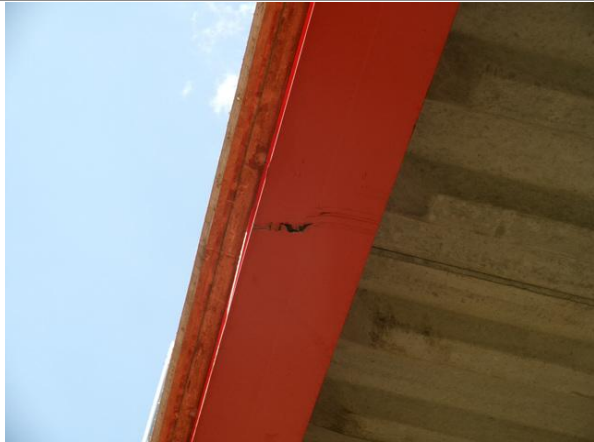
| 손상현황 | • S7 가로보 및 세로보 상태양호 | 손상현황 | • S6 세로보 도장박리 |
| 원 인 | — | 원 인 | • 시공시 외부 충격, 장기공용 |

| 조치방안 | — | 조치방안 | • 도장보수 |

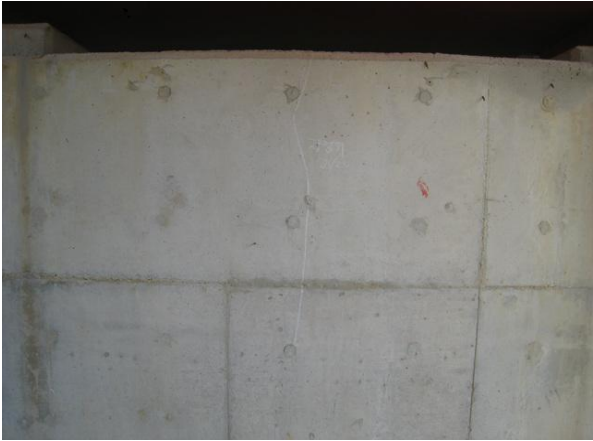
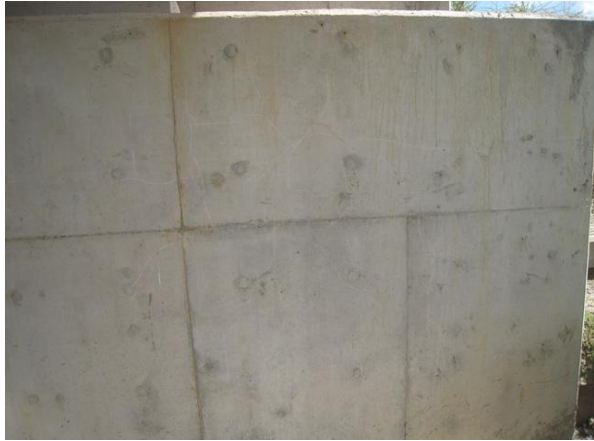
| 손상현황 | • A1 벽체 균열 (0.1mm/2.0m) | 손상현황 | • A1 벽체 망상균열 (2.0m x 2.0m) |
| 원 인 | • 건조수축, 온도변화 | 원 인 | • 건조수축, 온도변화 |

| 조치방안 | • 표면처리 | 조치방안 | • 표면처리 |

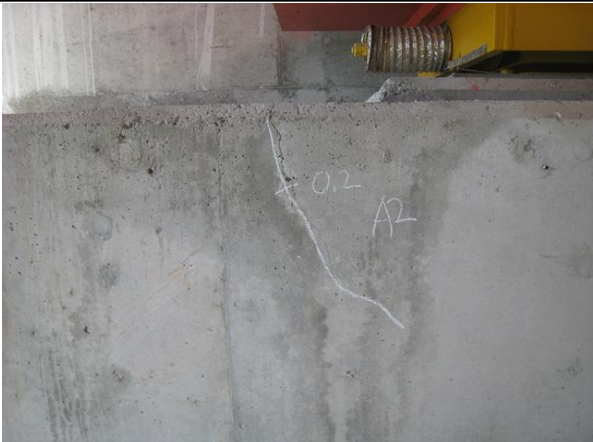
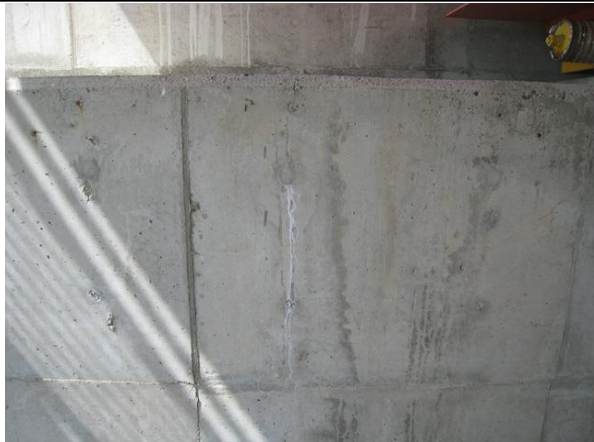
| 손상현황 | • A2 벽체 균열 (0.2mm) | 손상현황 | • A2 벽체 백태 (0.1m x 0.5m) |
| 원 인 | • 건조수축, 온도변화 | 원 인 | • 표면 우수유입, 장기공용 |

| 조치방안 | • 표면처리 | 조치방안 | • 표면처리 |

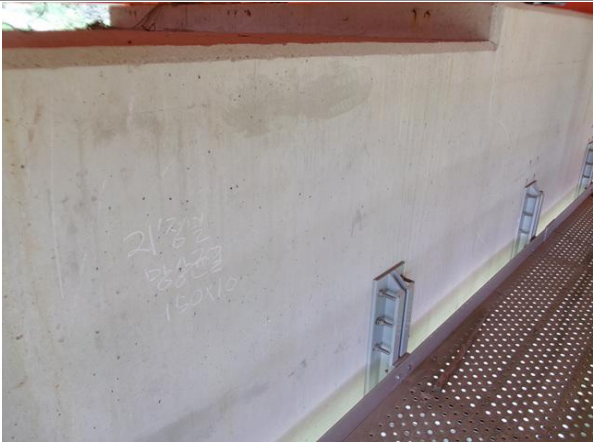
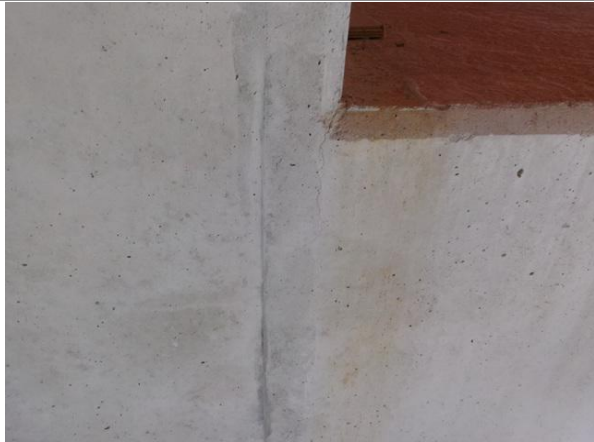
| 손상현황 | • P5 코핑부 망상균열(15.0m×1.0m) | 손상현황 | • P6 코핑부 균열(0.1mm/0.5m) |
| 원 인 | • 건조수축, 온도변화 | 원 인 | • 건조수축, 온도변화 |

| 조치방안 | • 표면처리 | 조치방안 | • 표면처리 |

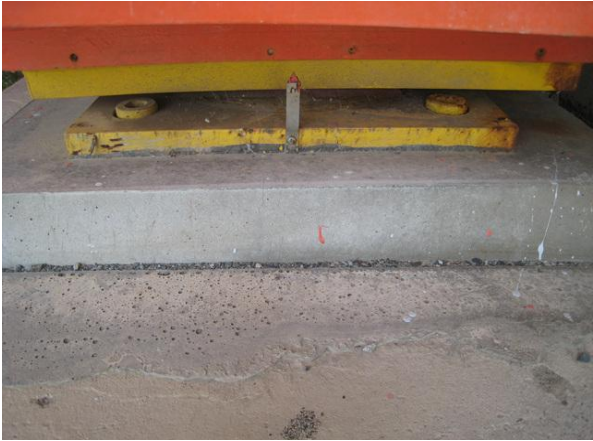
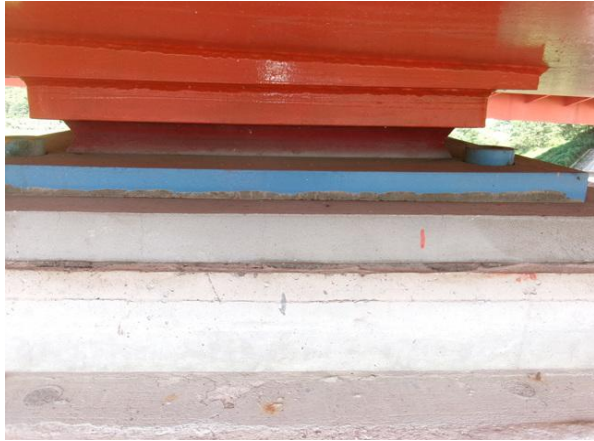
| 손상현황 | • A1-Sh1 무수축물탈 균열(0.1mm/0.2m) | 손상현황 | • P1-Sh1 무수축물탈 균열(0.1mm/0.2m) |
| 원 인 | • 건조수축, 온도변화 | 원 인 | • 건조수축, 온도변화 |

| 조치방안 | • 표면처리 | 조치방안 | • 표면처리 |

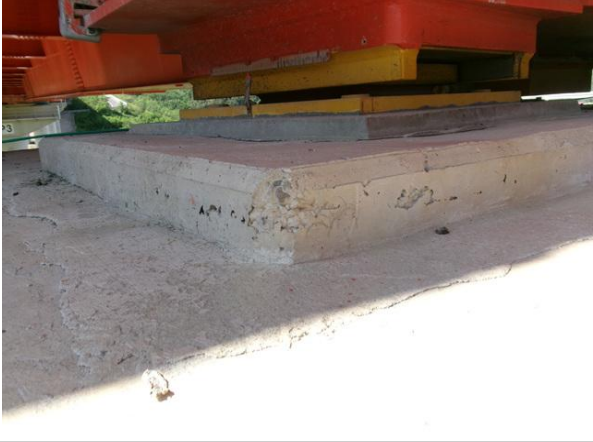
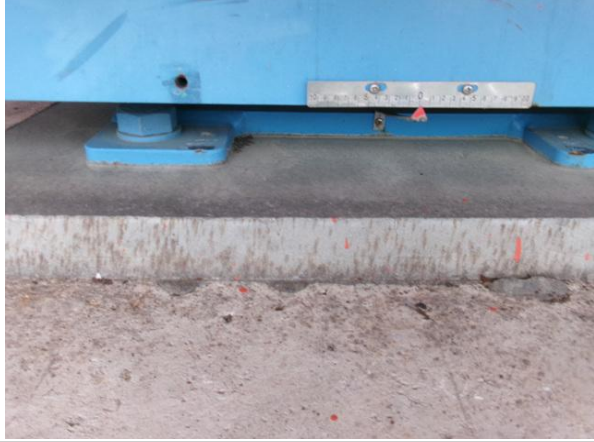
| 손상현황 | • P2-Sh3 받침콘크리트 재료분리(0.1m×0.1m) | 손상현황 | • P3-Sh1 무수축물탈 균열(0.1mm/0.2m) |
| 원 인 | • 다짐불량, 시공미흡 | 원 인 | • 건조수축, 온도변화 |

| 조치방안 | • 단면보수 | 조치방안 | • 표면처리 |

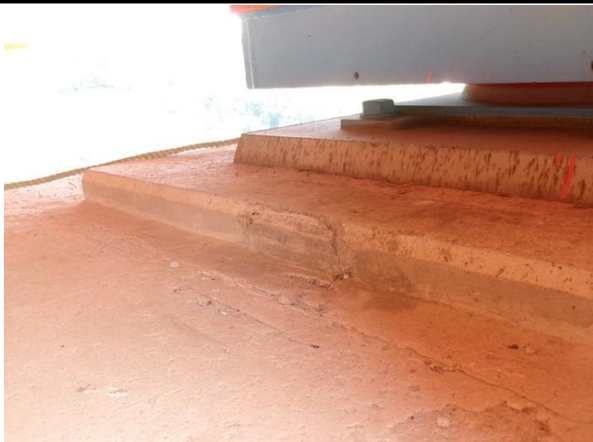
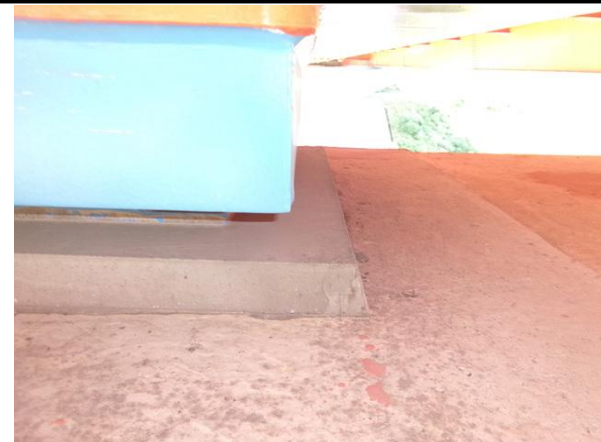
| <ul style="list-style-type: none"> <li>• P3-Sh3 받침콘크리트 박리(0.3m×0.2m)</li> <li>• 시공미흡, 장기공용</li> <li>• 단면보수</li> </ul> | <ul style="list-style-type: none"> <li>• P5-Sh2 무수축물탈 박락(0.1m×0.1m)</li> <li>• 시공미흡, 장기공용</li> <li>• 단면보수</li> </ul> |

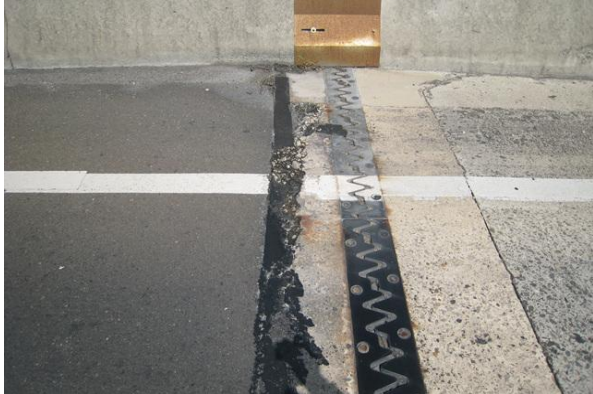
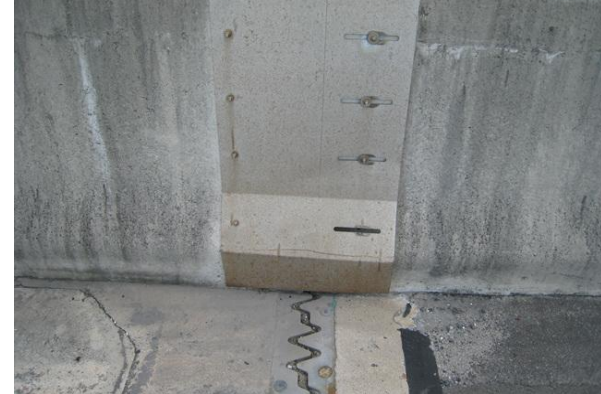
| <ul style="list-style-type: none"> <li>• A1 후타재 파손</li> <li>• 지속적인 차량하중, 장기공용</li> <li>• 단면보수</li> </ul> | <ul style="list-style-type: none"> <li>• A1 차수판 앵커 탈락</li> <li>• 설치미흡</li> <li>• 재설치</li> </ul> |

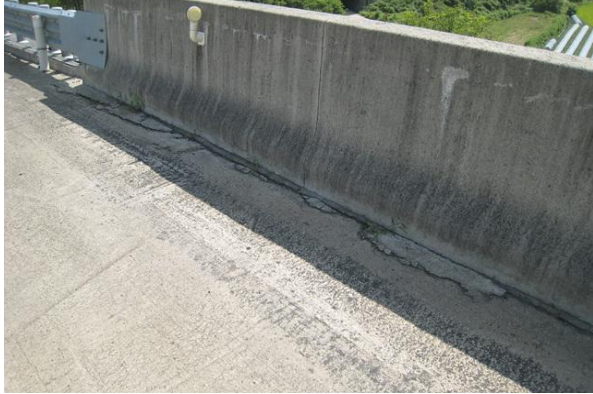
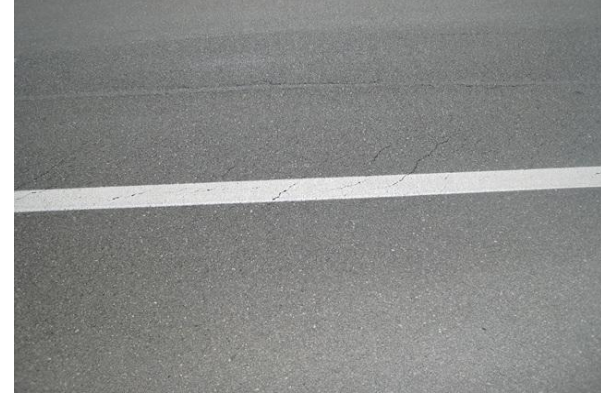
| <ul style="list-style-type: none"> <li>• S1 접속부 파손(0.2m×2.0m)</li> <li>• 성토부 잔류침하, 장기공용</li> <li>• 단면보수</li> </ul> | <ul style="list-style-type: none"> <li>• S3 아스콘 밀림균열</li> <li>• 차량의 윤하중, 시공미흡</li> <li>• 아스팔트 패칭</li> </ul> |

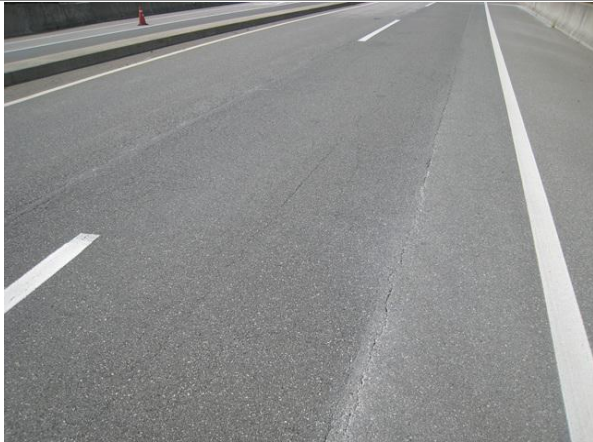
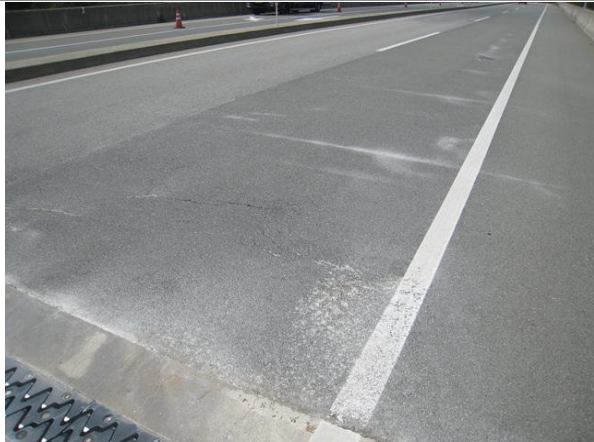
| 손상현황 | • S5 아스콘 소성변형 | 손상현황 | • S5 아스콘 소성변형 |
| 원 인 | • 차량의 윤하중, 시공미흡 | 원 인 | • 차량의 윤하중, 시공미흡 |

| 조치방안 | • 아스팔트 패칭 | 조치방안 | • 아스팔트 패칭 |

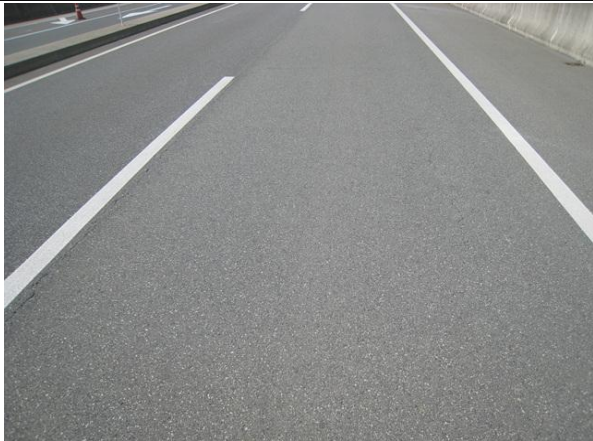
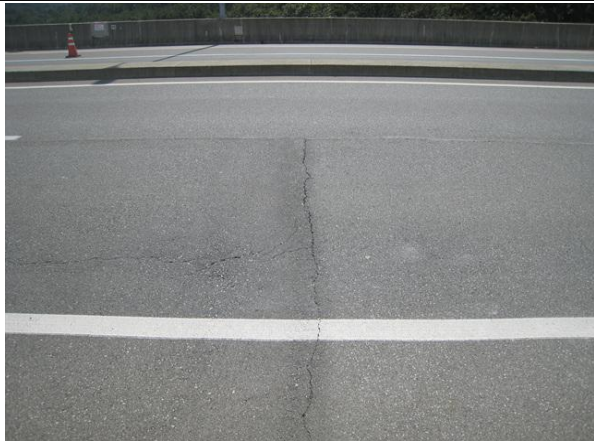
| 손상현황 | • S6 아스콘 밀림균열 | 손상현황 | • S7 아스콘 균열 |
| 원 인 | • 차량의 윤하중, 시공미흡 | 원 인 | • 건조수축, 온도변화 |

| 조치방안 | • 아스팔트 패칭 | 조치방안 | • 표면처리 |

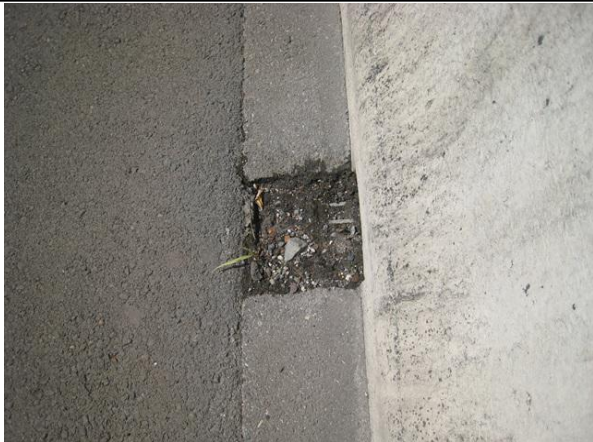
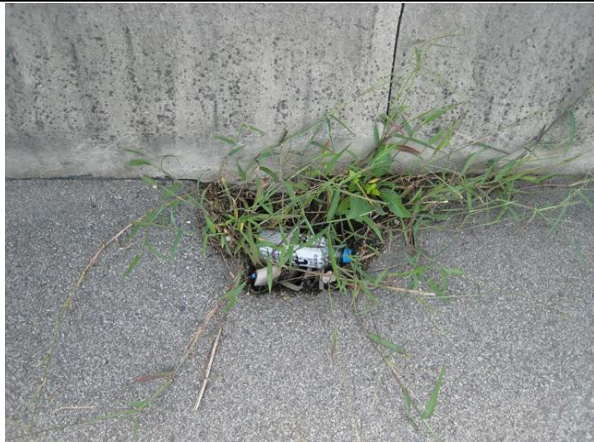
| 손상현황 | • S3 배수구 막힘 | 손상현황 | • S6 배수구 그레이팅 변형 |
| 원 인 | • 장기공용, 비산면지퇴적 | 원 인 | • 설치미흡, 장기공용 |

| 조치방안 | • 청소 | 조치방안 | • 재설치 |

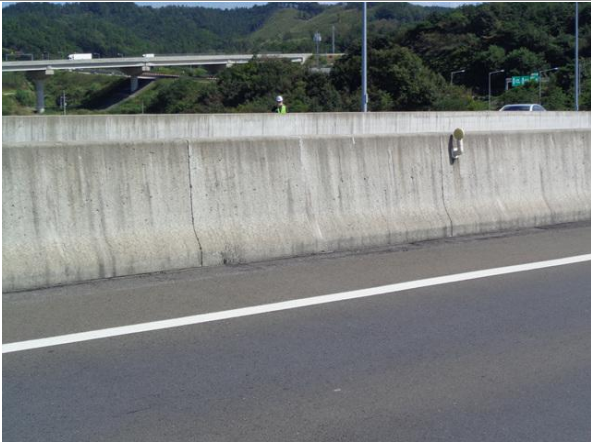
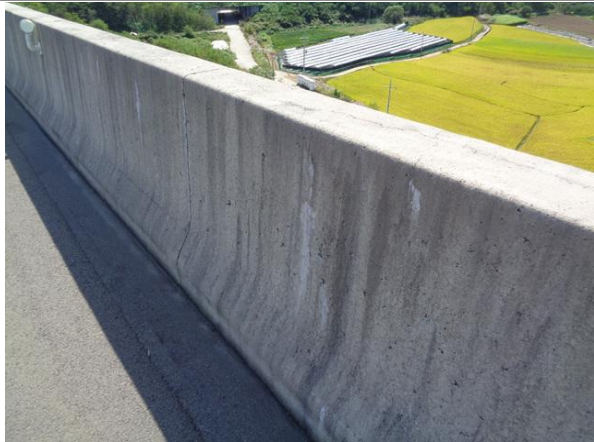
| 손상현황 | • S2 방호벽 균열(0.2mm/1.0m) | 손상현황 | • S2 방호벽 균열(0.2mm/1.0m) |
| 원 인 | • 건조수축, 온도변화 | 원 인 | • 건조수축, 온도변화 |

| 조치방안 | • 표면처리 | 조치방안 | • 표면처리 |

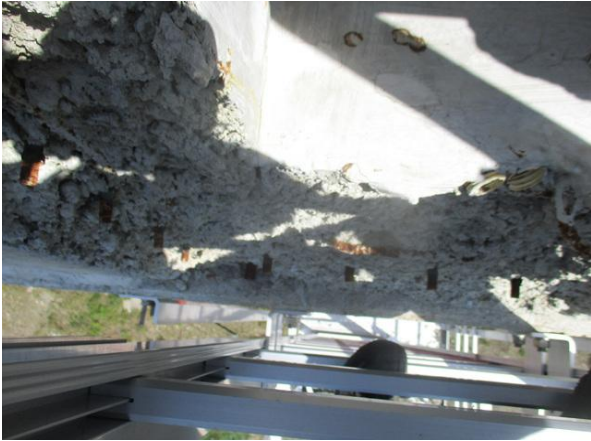
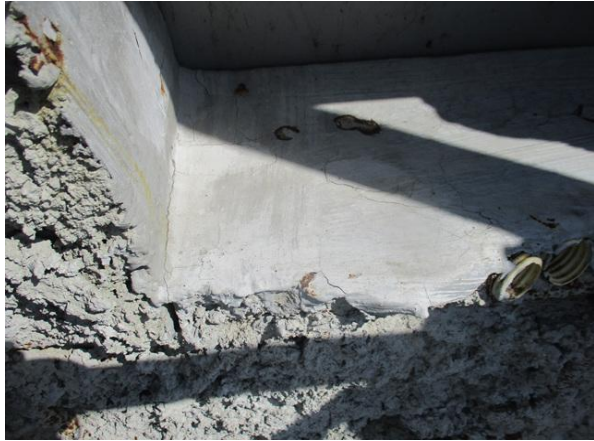
| 손상현황 | • S5 외측 철근노출(1.5m×1.5m) | 손상현황 | • S5 외측 철근노출(1.5m×1.5m) |
| 원 인 | • 시공미흡, 다짐불량 | 원 인 | • 시공미흡, 다짐불량 |

| 조치방안 | • 단면보수 | 조치방안 | • 단면보수 |

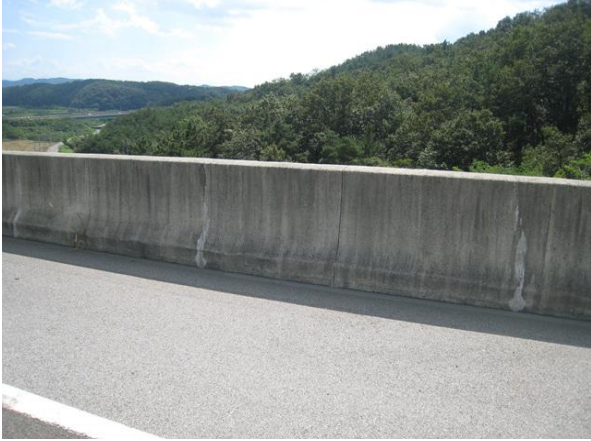
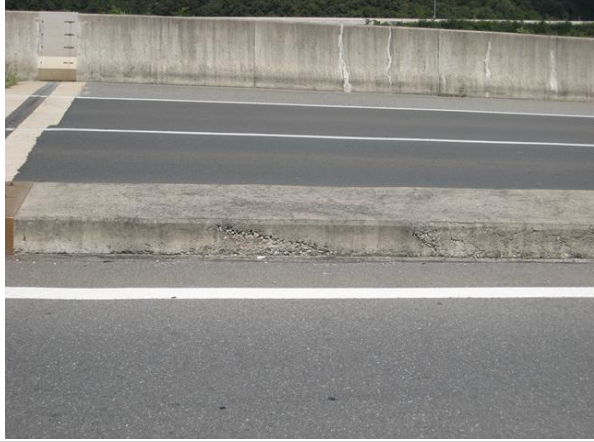
| 손상현황 | • S7 방호벽 균열(0.2mm/1.0m) | 손상현황 | • S7 중분대 재료분리(0.5m×3.0m) |
| 원 인 | • 건조수축, 온도변화 | 원 인 | • 시공미흡, 다짐불량 |

| 조치방안 | • 표면처리 | 조치방안 | • 단면보수 |

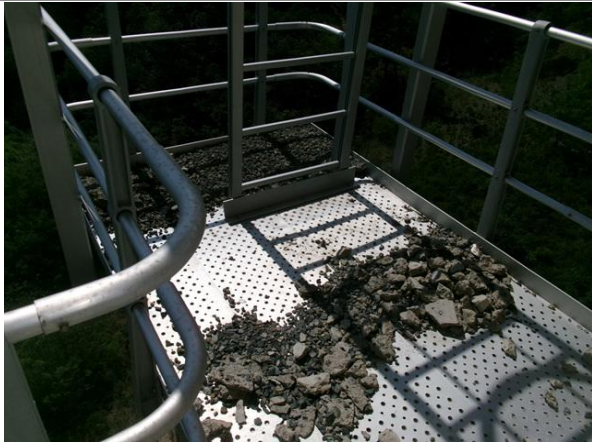
| 손상현황 | • P5 점검로 폐콘크리트 퇴적(1.0m×1.0m) | | |
| 원 인 | • 건조수축, 온도변화 | | |

| 조치방안 | • 표면처리 | | |
