## 30. 화산JCT RAMP-H교

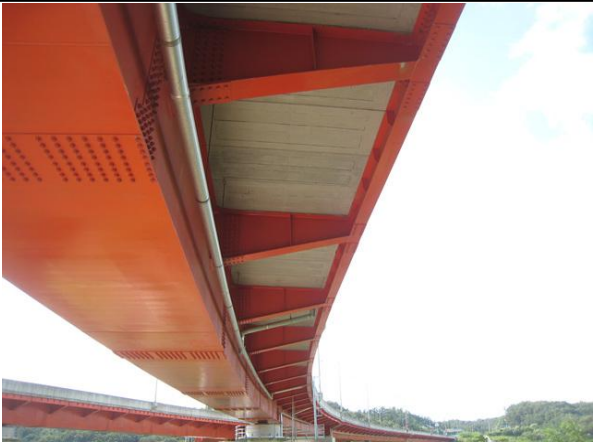
| 손상현황 | • S1 바닥판 하면 상태양호 | 손상현황 | • S1 바닥판 하면 상태양호 |

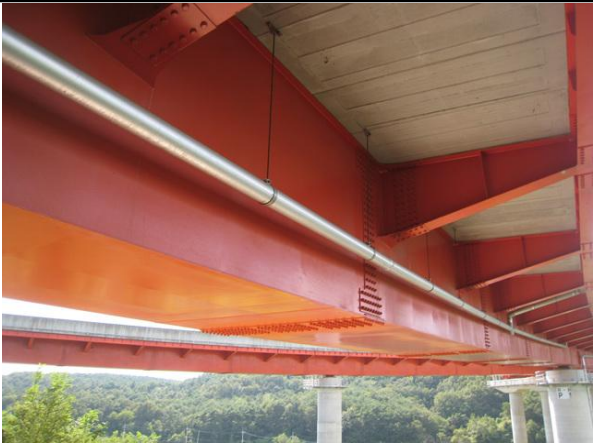
| 손상현황 | • S1 거더 외부 상태양호 | 손상현황 | • S1 거더 내부 상태양호 |

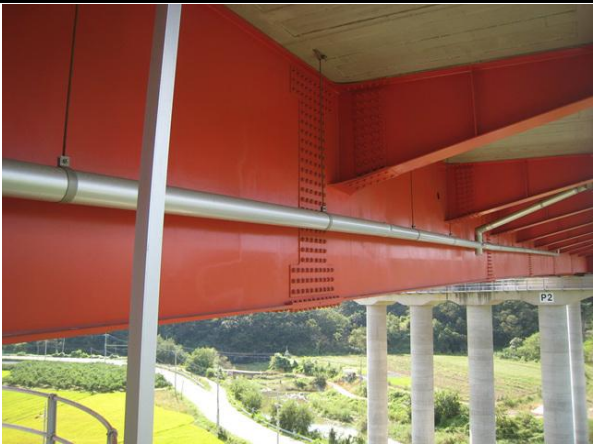
| 손상현황 | • S1 가로보 상태양호 | 손상현황 | • S1 가로보 상태양호 |

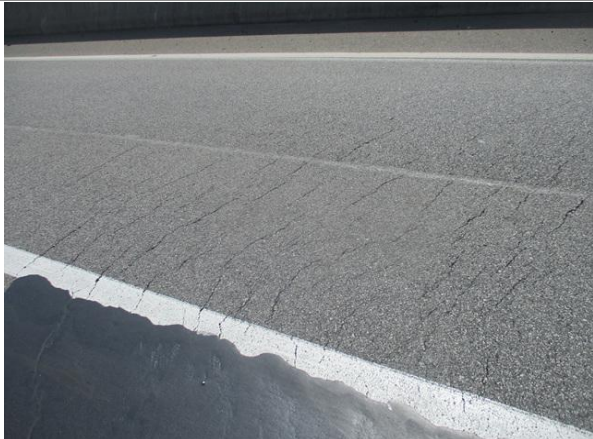
| 손상현황 | • 교면포장 S1 밀립 균열 | 손상현황 | • 교면포장 S1 밀립 균열 |
| 원 인 | • 차량의 윤회중, 시공미흡 | 원 인 | • 차량의 윤회중, 시공미흡 |

| 조치방안 | • 아스팔트 패칭 | 조치방안 | • 아스팔트 패칭 |

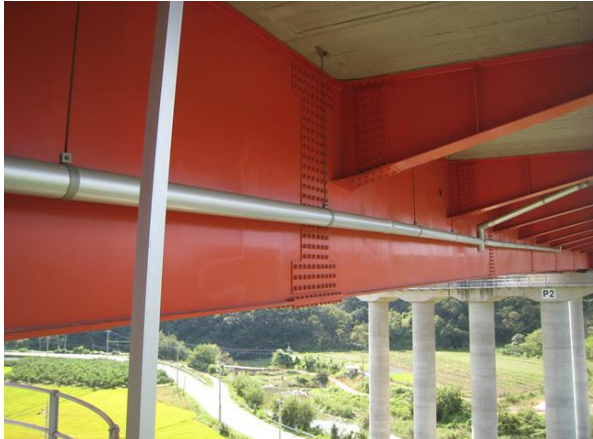
| 손상현황 | • S1 배수관 상태양호 | 손상현황 | • S1 배수구 상태양호 |

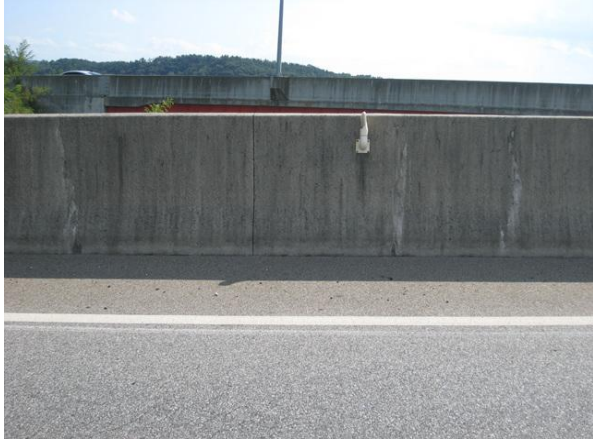
| 손상현황 | • S1 방호벽 균열(0.1mm/1.5m) | 손상현황 | • S1 방호벽 균열(0.1mm/1.5m) |
| 원 인 | • 건조수축, 온도변화 | 원 인 | • 건조수축, 온도변화 |

| 조치방안 | • 표면처리 | 조치방안 | • 표면처리 |
