## 31. 가래실교

## 25.1 상주방향

## 25.2 영천방향

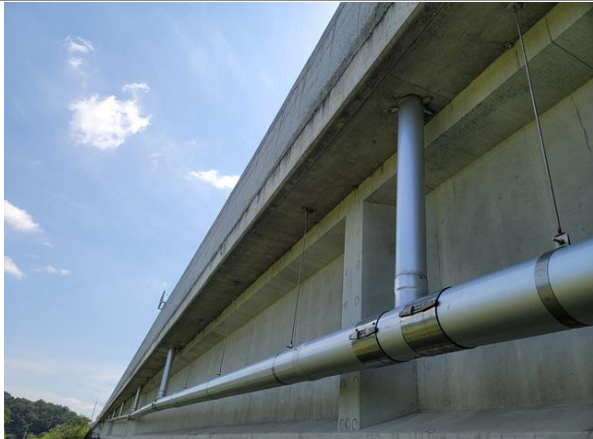
| 손상현황 | • S3 백태(0.1m×0.2m) | 손상현황 | • S3 백태(0.1m×0.2m) |
| 원 인 | • 건조수축, 수분접촉 | 원 인 | • 건조수축, 수분접촉 |

| 조치방안 | • 표면처리 | 조치방안 | • 표면처리 |

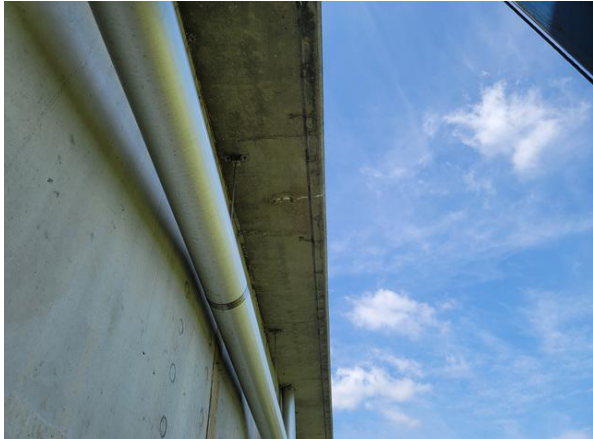
| 손상현황 | • S4 백태(0.1m×0.5m) | 손상현황 | • S7 백태(0.2m×0.3m) |
| 원 인 | • 건조수축, 수분접촉 | 원 인 | • 건조수축, 수분접촉 |

| 조치방안 | • 표면처리 | 조치방안 | • 표면처리 |

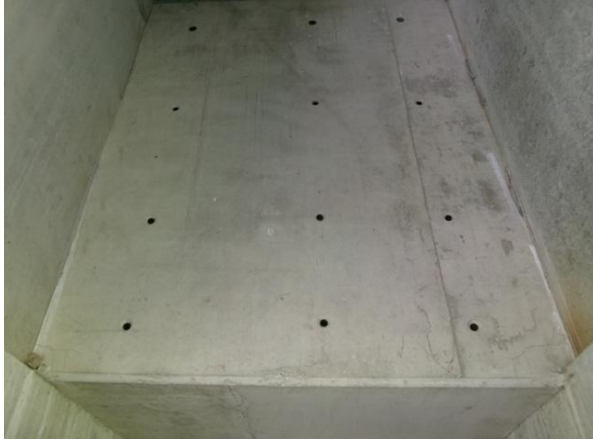
| 손상현황 | • S2-G1~2 망상균열(2.0m×3.0m) | 손상현황 | • S4-G1~2 백태(0.1m×0.5m) |
| 원 인 | • 건조수축, 온도변화 | 원 인 | • 장기공용, 수분접촉 |

| 조치방안 | • 표면처리 | 조치방안 | • 표면처리 |

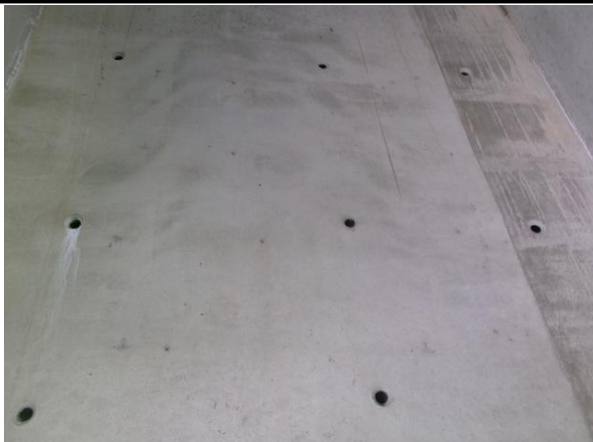
| 손상현황 | • S4-G3~4 망상균열 (2.0m×3.0m) | 손상현황 | • S6-G2~3 들뜸 (0.3m×0.2m) |
| 원 인 | • 건조수축, 온도변화 | 원 인 | • 시공미흡, 외부충격 |

| 조치방안 | • 표면처리 | 조치방안 | • 단면보수 |

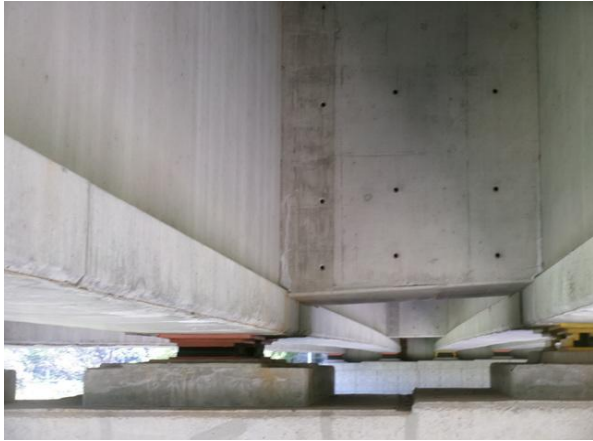
| 손상현황 | • S6-G2~3 백태 (0.1m×0.3m) | 손상현황 | • S6-G4~5 망상균열 (2.0m×3.0m) |
| 원 인 | • 장기공용, 수분접촉 | 원 인 | • 건조수축, 온도변화 |

| 조치방안 | • 표면처리 | 조치방안 | • 표면처리 |

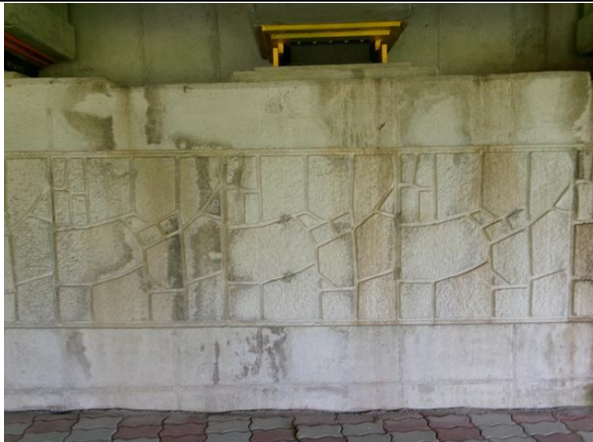
| 손상현황 | • A1 균열 (0.2mm/0.5m) | 손상현황 | • A1 균열 (0.2mm/2.0m) |
| 원 인 | • 건조수축, 온도변화, 거푸집 조기탈거 등 | 원 인 | • 건조수축, 온도변화, 거푸집 조기탈거 등 |

| 조치방안 | • 표면처리 | 조치방안 | • 표면처리 |

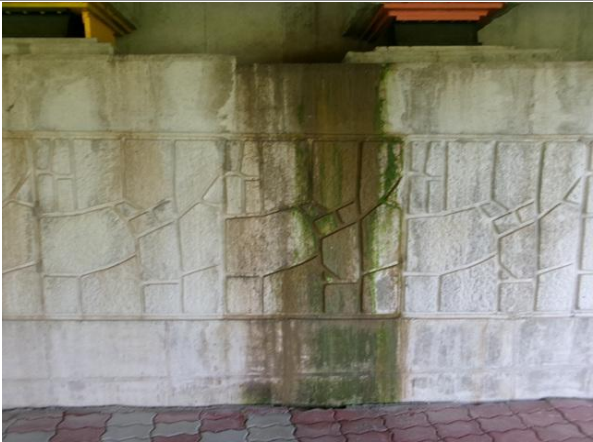
| 손상현황 | • A1 누수흔적 (0.5m×2.0m) | 손상현황 | • A2 균열 (0.2mm/0.5m) |
| 원 인 | • 우수유입 등 | 원 인 | • 건조수축, 온도변화, 거푸집 조기탈거 등 |

| 조치방안 | • 주의관찰 후 조치 | 조치방안 | • 표면처리 |

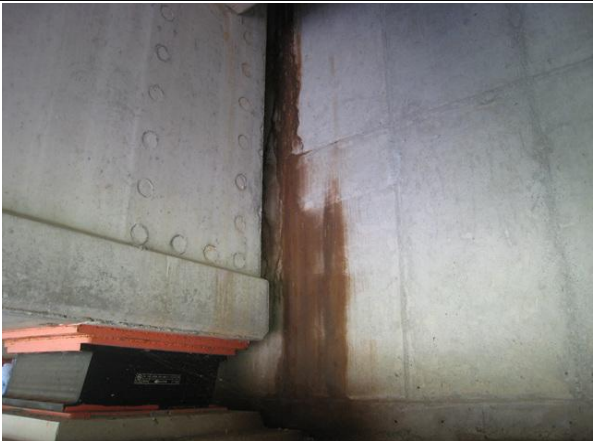
| 손상현황 | • A2 누수흔적 (0.5m×2.0m) | 손상현황 | • A2 법면 상태양호 |
| 원 인 | • 우수유입 등 | 원 인 | — |

| 조치방안 | • 주의관찰 후 조치 | 조치방안 | — |

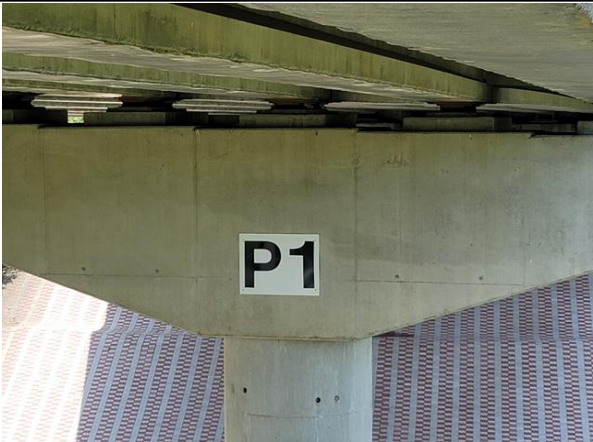
| 손상현황 | • P1 코핑부 망상균열 (10.0m×1.0m) | 손상현황 | • P4 코핑부 망상균열 (10.0m×1.5m) |
| 원 인 | • 건조수축, 온도변화, 거푸집 조기탈거 등 | 원 인 | • 건조수축, 온도변화, 거푸집 조기탈거 등 |

| 조치방안 | • 표면처리 | 조치방안 | • 표면처리 |

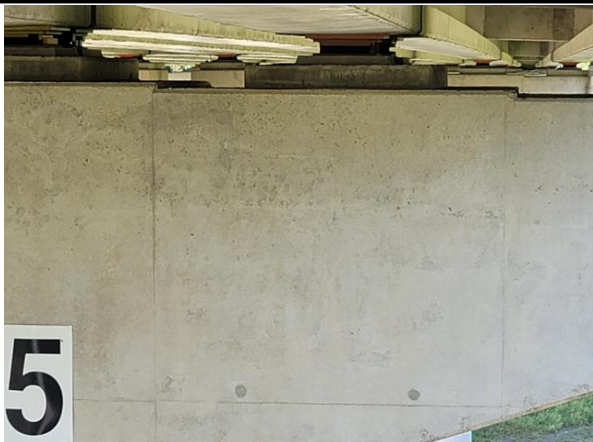
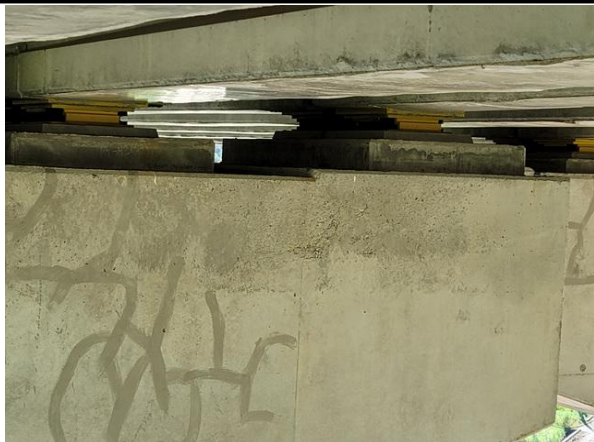
| <p>손상현황 원 인 조치방안</p> <ul style="list-style-type: none"> <li>• P5 코핑부 망상균열(10.0m×1.5m)</li> <li>• 건조수축, 온도변화, 거푸집 조기탈거 등</li> <li>• 표면처리</li> </ul> | <p>손상현황 원 인 조치방안</p> <ul style="list-style-type: none"> <li>• P5 코핑부 재료분리(0.3m×0.3m)</li> <li>• 다짐미흡, 열화</li> <li>• 단면보수</li> </ul> |

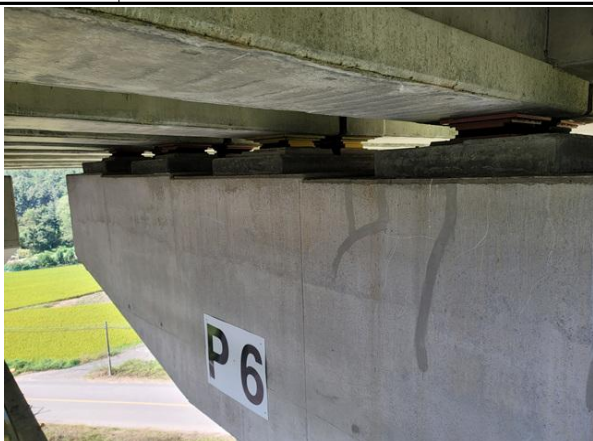
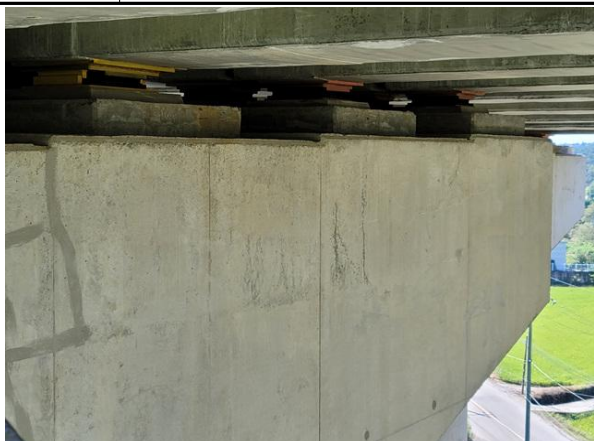
| <p>손상현황 원 인 조치방안</p> <ul style="list-style-type: none"> <li>• P6 코핑부 망상균열(10.0m×2.0m)</li> <li>• 건조수축, 온도변화, 거푸집 조기탈거 등</li> <li>• 표면처리</li> </ul> | <p>손상현황 원 인 조치방안</p> <ul style="list-style-type: none"> <li>• P6 코핑부 망상균열(10.0m×2.0m)</li> <li>• 건조수축, 온도변화, 거푸집 조기탈거 등</li> <li>• 표면처리</li> </ul> |

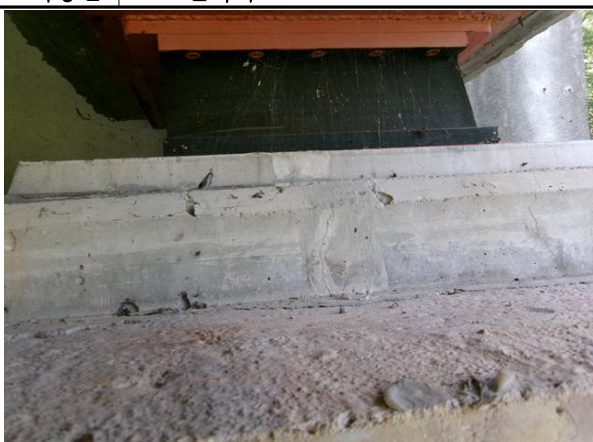
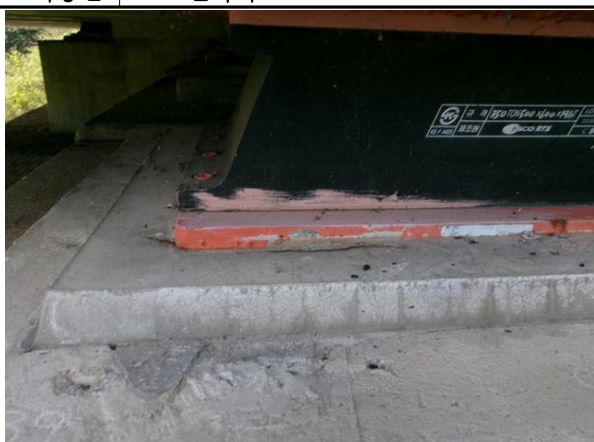
| <p>손상현황 원 인 조치방안</p> <ul style="list-style-type: none"> <li>• A1-Sh1 콘크리트 균열(0.1mm/0.2m)</li> <li>• 건조수축, 온도변화</li> <li>• 표면처리</li> </ul> | <p>손상현황 원 인 조치방안</p> <ul style="list-style-type: none"> <li>• A1-Sh1 몰탈 들뜸(0.2m×0.2m)</li> <li>• 시공시 충격</li> <li>• 단면보수</li> </ul> |

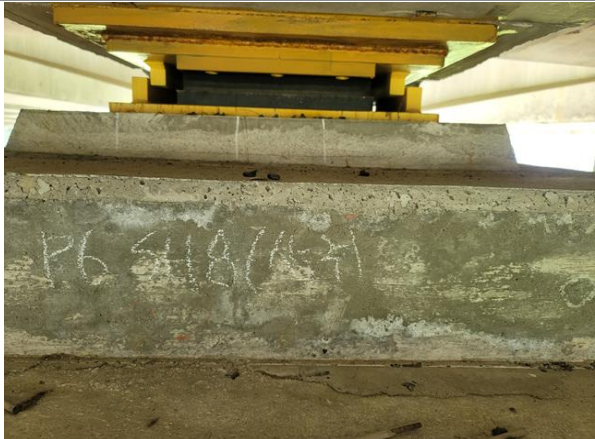
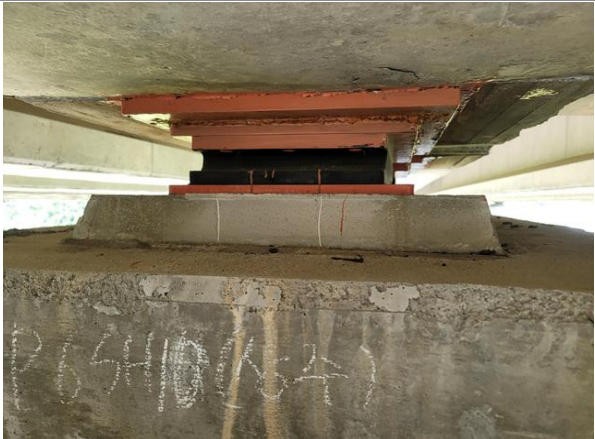
| <ul style="list-style-type: none"> <li>• P6-Sh8 콘크리트 균열(0.1mm/0.5m)</li> <li>• 건조수축, 온도변화</li> <li>• 표면처리</li> </ul> | <ul style="list-style-type: none"> <li>• P6-Sh9 몰탈 균열(0.1mm/0.3m)</li> <li>• 건조수축, 온도변화</li> <li>• 표면처리</li> </ul> |

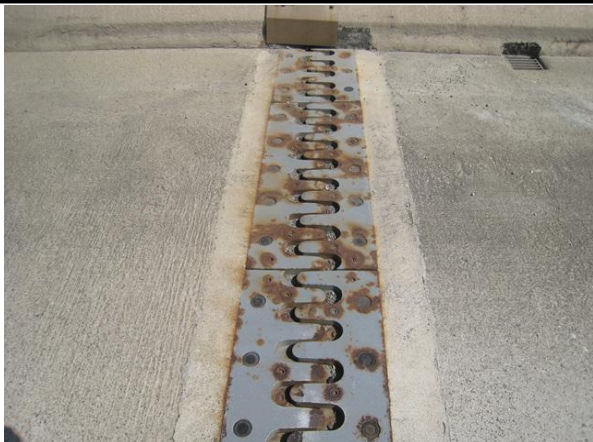
| 손상현황 | • P4 본체 부식 | 손상현황 | • P4 후타재 균열(0.2mm/0.3m) |
| 원 인 | • 장기공용, 수분접촉 | 원 인 | • 장기공용, 열화, 건조수축 |

| 조치방안 | • 주의관찰 | 조치방안 | • 표면처리 |

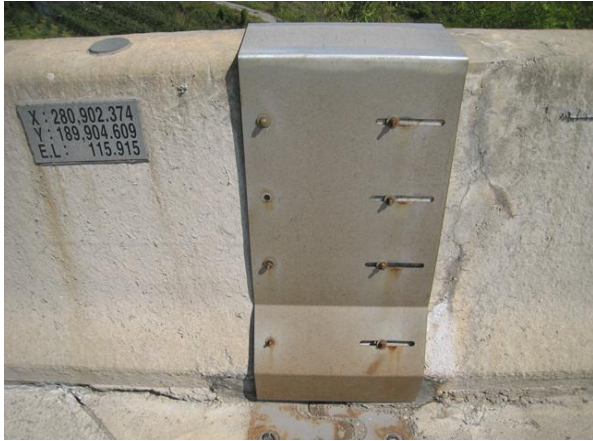
| 손상현황 | • A1 차수판 볼트탈락 | 손상현황 | • P4 신축이음 하부 전경 |
| 원 인 | • 장기공용, 온도변화 | 원 인 | - |

| 조치방안 | • 정비 | 조치방안 | - |

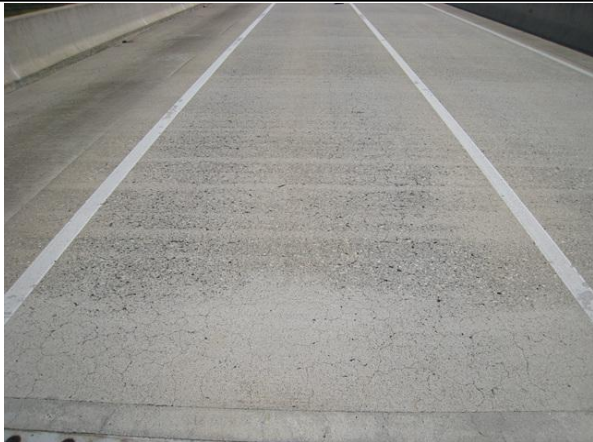
| 손상현황 | • S1 망상균열(7.0m×40.0m) | 손상현황 | • S1 접속부 침하(6.0m) |
| 원 인 | • 장기공용, 건조수축, 중차량 반복통행 | 원 인 | • 장기공용, 우수유입 |

| 조치방안 | • 표면처리 | 조치방안 | • 주의관찰 |

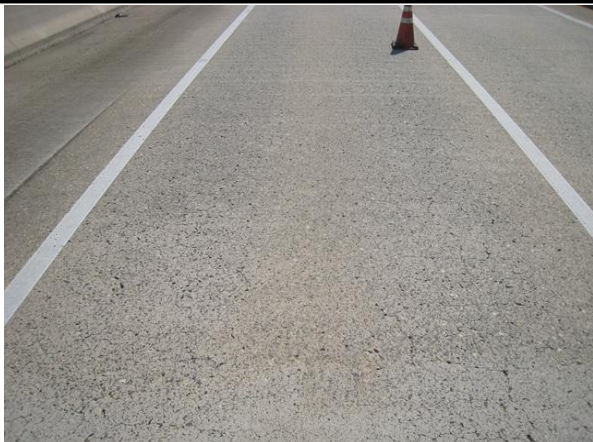
| 손상현황 | • S2 망상균열 (7.0m×40.0m) | 손상현황 | • S4 망상균열 (7.0m×40.0m) |
| 원 인 | • 장기공용, 건조수축, 중차량 반복통행 | 원 인 | • 장기공용, 건조수축, 중차량 반복통행 |

| 조치방안 | • 표면처리 | 조치방안 | • 표면처리 |

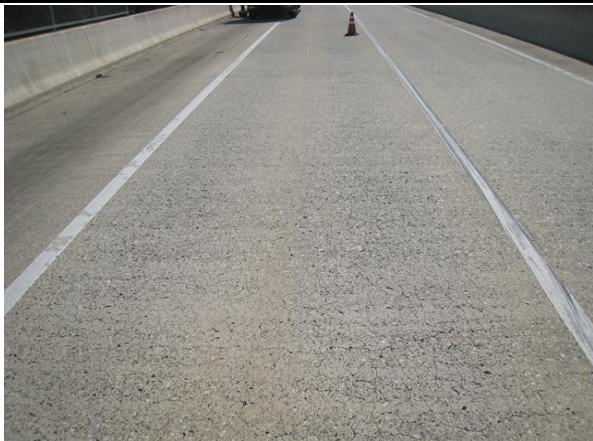
| 손상현황 | • S6 망상균열 (7.0m×40.0m) | 손상현황 | • S7 망상균열 (7.0m×40.0m) |
| 원 인 | • 장기공용, 건조수축, 중차량 반복통행 | 원 인 | • 장기공용, 건조수축, 중차량 반복통행 |

| 조치방안 | • 표면처리 | 조치방안 | • 표면처리 |

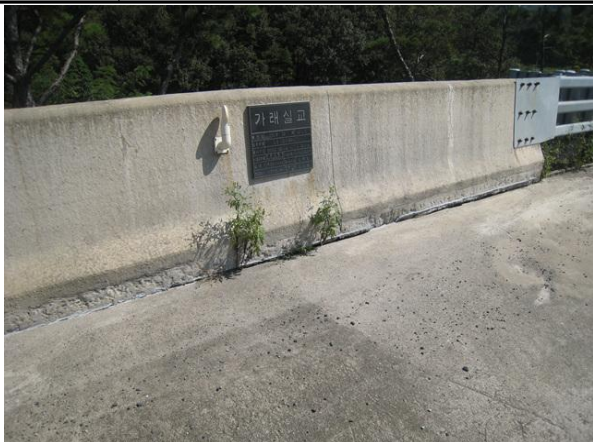
| 손상현황 | • S7 접속부 침하 (6.0m) | 손상현황 | • S7 접속부 이격 (2.0m) |
| 원 인 | • 장기공용, 우수유입 | 원 인 | • 장기공용, 우수유입 |

| 조치방안 | • 주의관찰 | 조치방안 | • 주의관찰 |

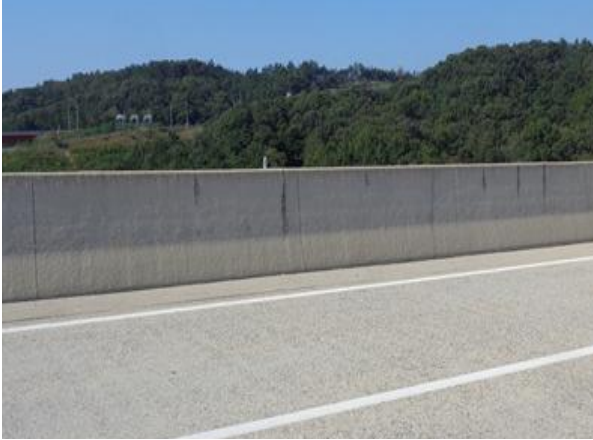
| 손상현황 | • S7 중분대 균열부백태(0.2m×1.0m) | 손상현황 | • S6 낙하물방지망 상태양호 |
| 원 인 | • 건조수축, 장기공용, 수분접촉 | 원 인 | — |

| 조치방안 | • 표면처리 | 조치방안 | — |

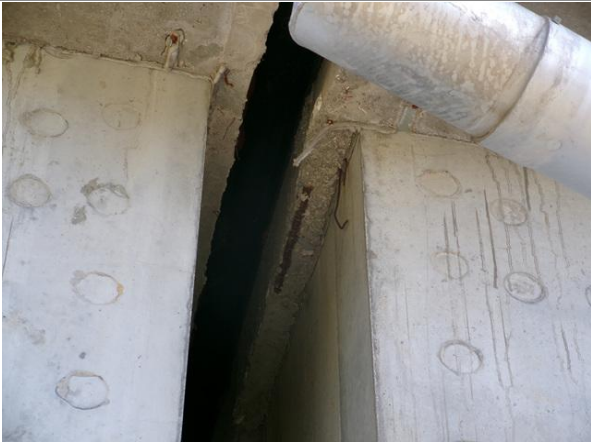
| 손상현황 | • S5 철근노출 (0.1m×0.5m) | 손상현황 | • 데크플레이트 상태양호 |
| 원 인 | • 피복부족 | 원 인 | — |

| 조치방안 | • 단면보수(방청) | 조치방안 | — |

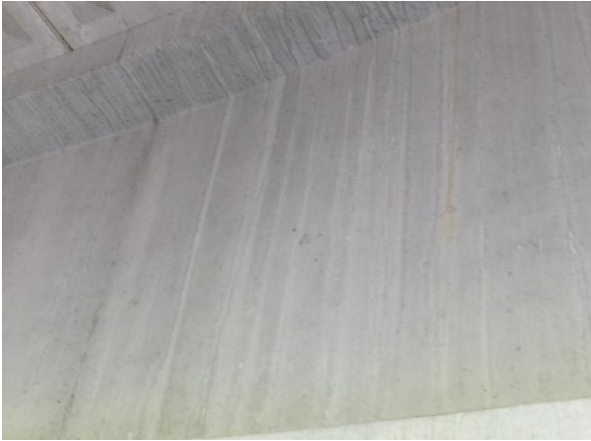
| 손상현황 | • S1-G1 망상균열 (2.0m×3.0m) | 손상현황 | • S5-G2 박락 (0.2m×0.2m) |
| 원 인 | • 건조수축, 온도변화 | 원 인 | • 외부충격 |

| 조치방안 | • 표면처리 | 조치방안 | • 단면보수 |

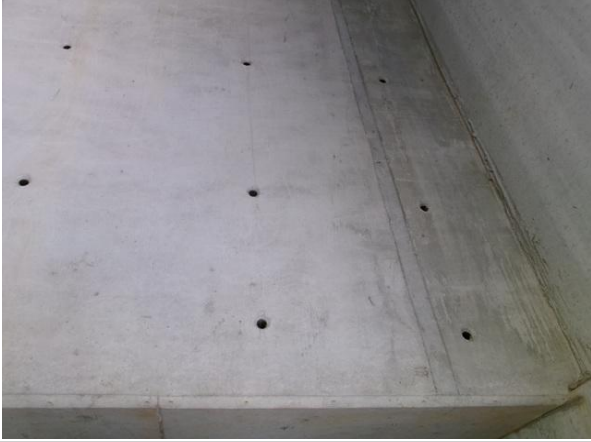
| 손상현황 | • S5-G4~5 망상균열 (1.0m×3.0m) | 손상현황 | • S6-G4~5 망상균열 (1.0m×3.0m) |
| 원 인 | • 건조수축, 온도변화 | 원 인 | • 건조수축, 온도변화 |

| 조치방안 | • 표면처리 | 조치방안 | • 표면처리 |

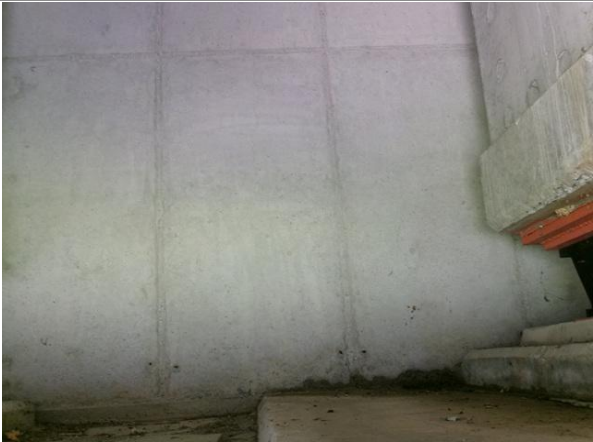
| 손상현황 | • A1 균열(0.1mm/2.0m) | 손상현황 | • A1 균열(0.2mm/2.0m) |
| 원 인 | • 건조수축, 온도변화, 거푸집 조기탈거 등 | 원 인 | • 건조수축, 온도변화, 거푸집 조기탈거 등 |

| 조치방안 | • 표면처리 | 조치방안 | • 표면처리 |

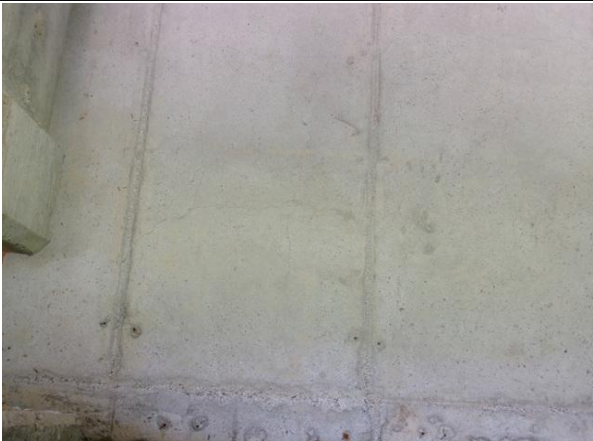
| 손상현황 | • A1 균열(0.2mm/2.0m) | 손상현황 | • A2 균열(0.2mm/0.5m) |
| 원 인 | • 건조수축, 온도변화, 거푸집 조기탈거 등 | 원 인 | • 건조수축, 온도변화, 거푸집 조기탈거 등 |

| 조치방안 | • 표면처리 | 조치방안 | • 표면처리 |

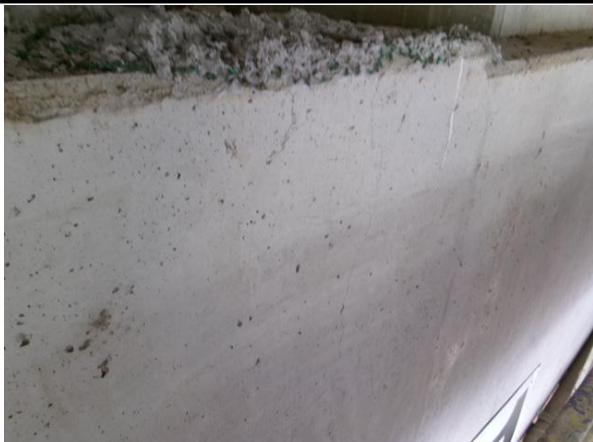
| 손상현황 | • P1 코핑부 망상균열(10.0m×1.5m) | 손상현황 | • P1 코핑부 망상균열(2.0m×1.0m) |
| 원 인 | • 건조수축, 온도변화, 거푸집 조기탈거 등 | 원 인 | • 건조수축, 온도변화, 거푸집 조기탈거 등 |

| 조치방안 | • 표면처리 | 조치방안 | • 표면처리 |

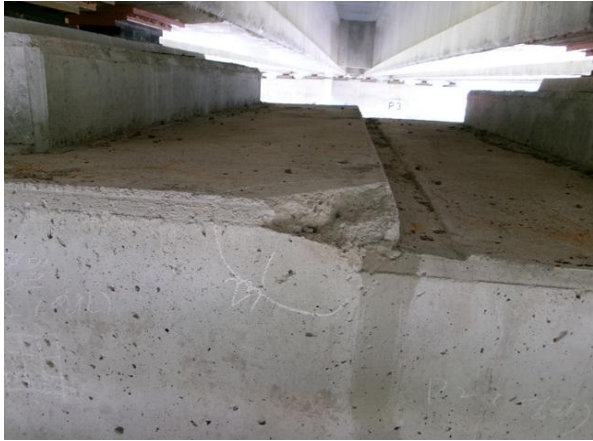
| 손상현황 | • P2 코핑부 파손(0.1m×0.2m) | 손상현황 | • P3 코핑부 균열(0.1mm/2.0m) |
| 원 인 | • 외부충격 | 원 인 | • 건조수축, 온도변화, 거푸집 조기탈거 등 |

| 조치방안 | • 단면보수 | 조치방안 | • 표면처리 |

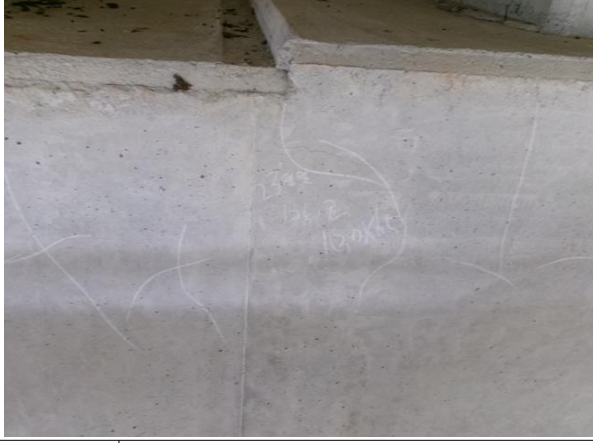
| 손상현황 | • P3 코핑부 망상균열(10.0m×1.5m) | 손상현황 | • P4 코핑부 박락(0.2m×0.2m) |
| 원 인 | • 건조수축, 온도변화, 거푸집 조기탈거 등 | 원 인 | • 외부충격 |

| 조치방안 | • 표면처리 | 조치방안 | • 단면보수 |

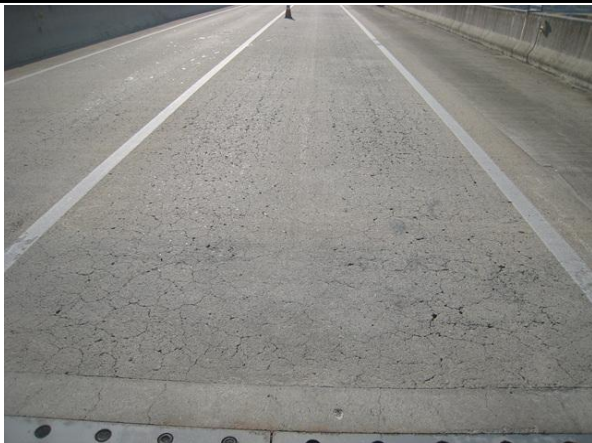
| 손상현황 | • S1 망상균열 (6.0m×45.0m) |
| 원 인 | • 장기공용, 건조수축, 중차량 반복통행 |

| 조치방안 | • 표면처리 |

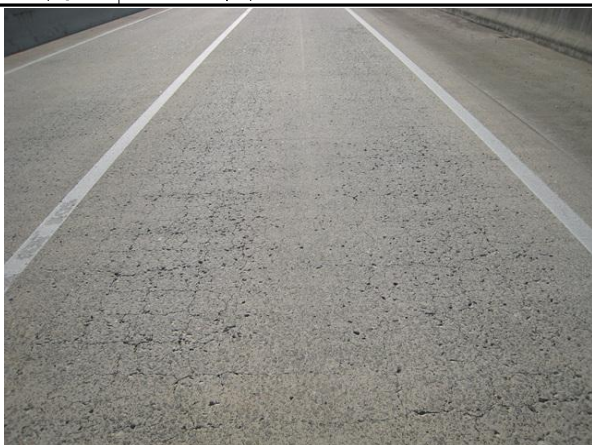
| 손상현황 | • S4 망상균열 (6.0m×45.0m) |
| 원 인 | • 장기공용, 건조수축, 중차량 반복통행 |

| 조치방안 | • 표면처리 |

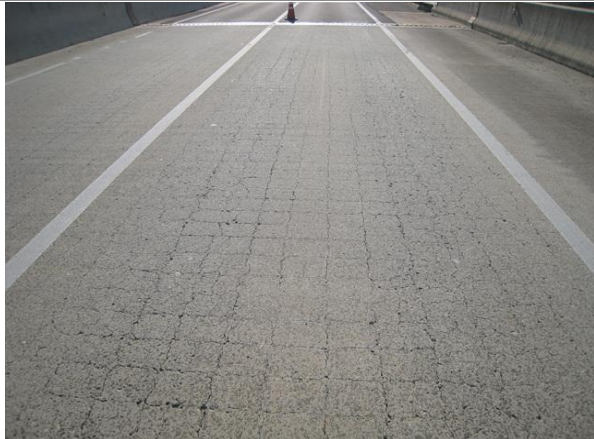
| 손상현황 | • S6 파손(0.2m×0.2m) | 손상현황 | • S7 망상균열(6.0m×45.0m) |
| 원 인 | • 장기공용, 건조수축, 중차량 반복통행 | 원 인 | • 장기공용, 건조수축, 중차량 반복통행 |

| 조치방안 | • 단면보수 | 조치방안 | • 표면처리 |

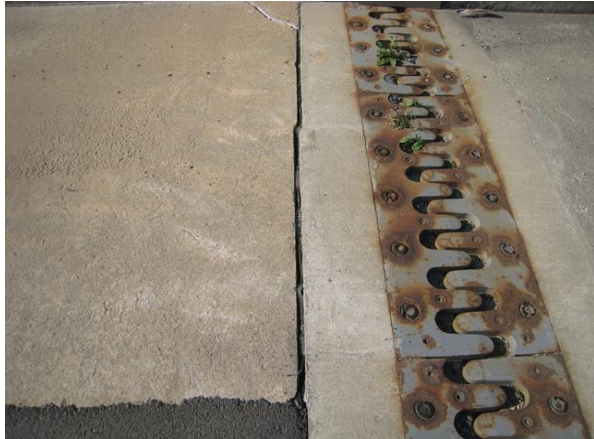
| 손상현황 | • S7 파손(0.3m×0.3m) | 손상현황 | • S7 접속부 이격(2.0m) |
| 원 인 | • 장기공용, 접속부 침하 | 원 인 | • 장기공용, 우수유입 |

| 조치방안 | • 단면보수 | 조치방안 | • 주의관찰 |

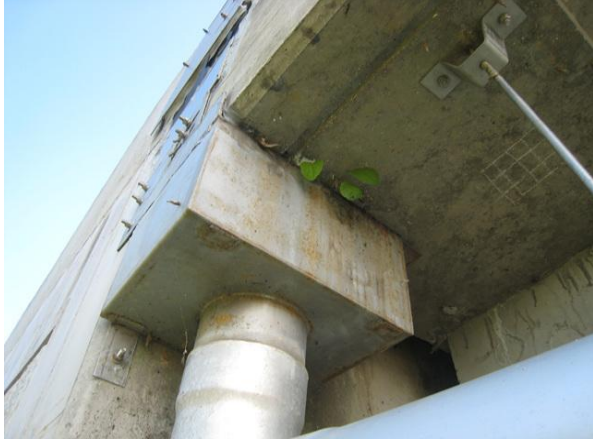
| 손상현황 | • S1 배수관 식생 | 손상현황 | • 배수시설 배수관 상태양호 |
| 원 인 | • 토사퇴적 | 원 인 | — |

| 조치방안 | • 정비 | 조치방안 | — |

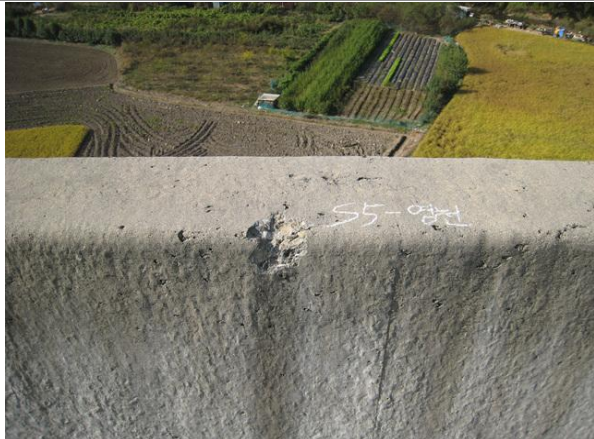
| 손상현황 | • S2 균열(0.2mm/1.5m) | 손상현황 | • S5 파손(0.1m×0.1m) |
| 원 인 | • 건조수축, 장기공용 | 원 인 | • 외부충격 |

| 조치방안 | • 표면처리 | 조치방안 | • 단면보수 |
