## 32. 암기 교

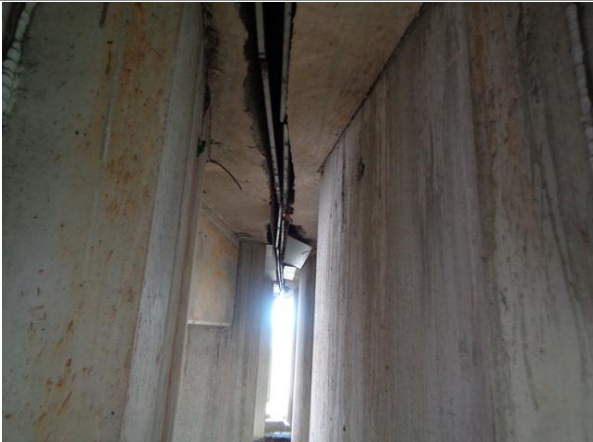
| 손상현황 | • 상주방향 S2 파손(0.1m×0.5m) | 손상현황 | • 영천방향 S2 철근노출(0.2m×1.0m) |
| 원 인 | • 거푸집 탈거시 충격, 외부충격 | 원 인 | • 거푸집 탈거시 충격, 외부충격 |

| 조치방안 | • 단면보수 | 조치방안 | • 단면보수(방청) |

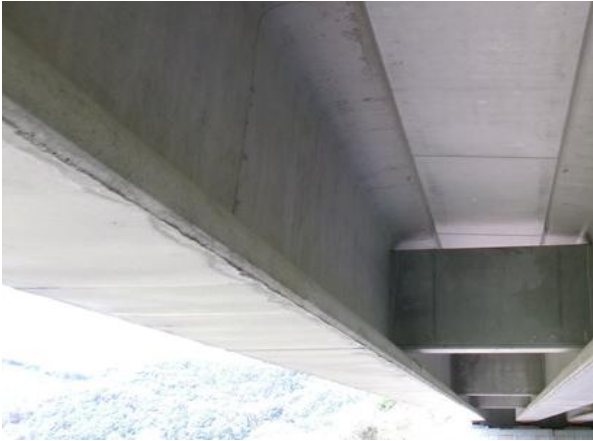
| 손상현황 | • S1-G1 재료분리(0.3m×0.1m) | 손상현황 | • S2 거더 상태양호 |
| 원 인 | • 다짐부족 | 원 인 | - |

| 조치방안 | • 단면보수 | 조치방안 | - |

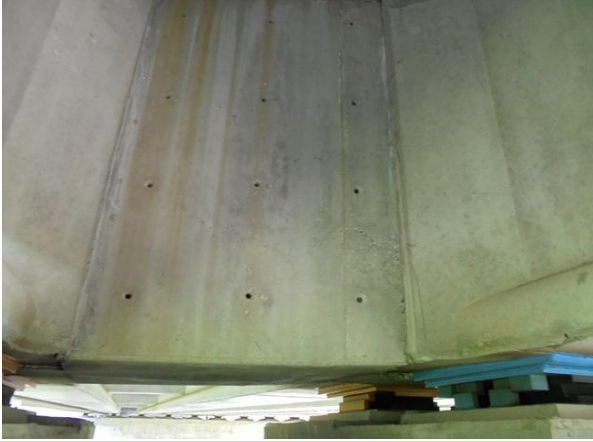
| 손상현황 | • 상주방향 S1 G2~4 재료분리(0.5m×0.5m) | 손상현황 | • 영천방향 S1 G2~3 백태(0.1m×1.5m) |
| 원 인 | • 다짐부족, 마감미흡 | 원 인 | • 마감미흡, 장기공용, 수분접촉 |

| 조치방안 | • 단면보수 | 조치방안 | • 표면처리 |

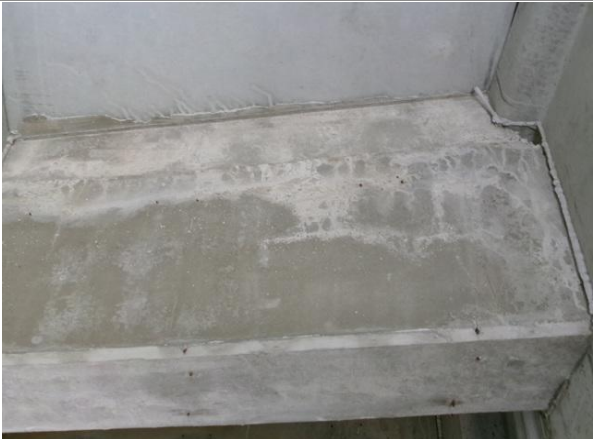
| 손상현황 | • 영천방향 S2 G2~3 망상균열(1.5m×0.5m) | 손상현황 | • 영천방향 S3 G2~3 백태(0.1m×1.0m) |
| 원 인 | • 온도변화, 장기공용, 수분접촉 | 원 인 | • 마감미흡, 장기공용, 수분접촉 |

| 조치방안 | • 표면처리 | 조치방안 | • 표면처리 |

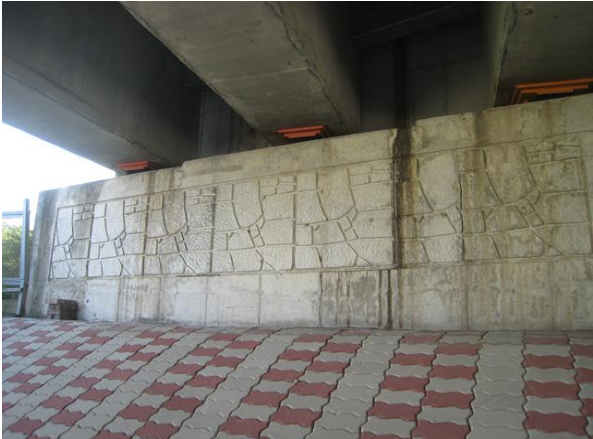
| 손상현황 | • 상주방향 A2 누수흔적(1.0m×2.0m) | 손상현황 | • 영천방향 A1 균열(0.2mm/0.5m) |
| 원 인 | • 강우, 신축이음하부 우수유입 | 원 인 | • 건조수축, 온도변화 |

| 조치방안 | • 주의관찰 | 조치방안 | • 표면처리 |

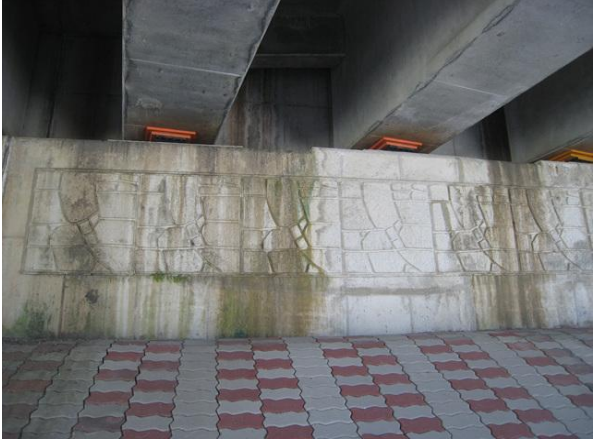
| 손상현황 | • 영천방향 A2 누수흔적(0.5m×2.0m) | 손상현황 | • 영천방향 A1 균열(0.1mm/0.5m) |
| 원 인 | • 강우, 신축이음하부 우수유입 | 원 인 | • 건조수축, 온도변화 |

| 조치방안 | • 주의관찰 | 조치방안 | • 표면처리 |

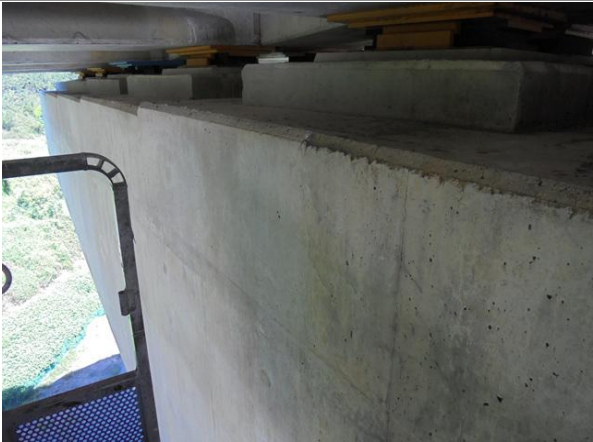
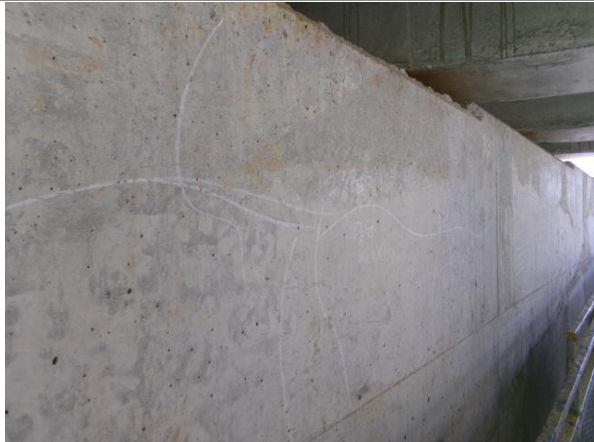
| 손상현황 | • P1 망상균열 (0.5m×5.0m) |
| 원 인 | • 건조수축, 온도변화 |

| 조치방안 | • 표면처리 |

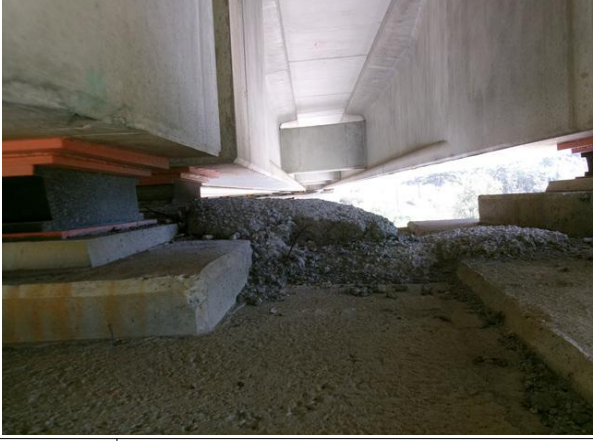
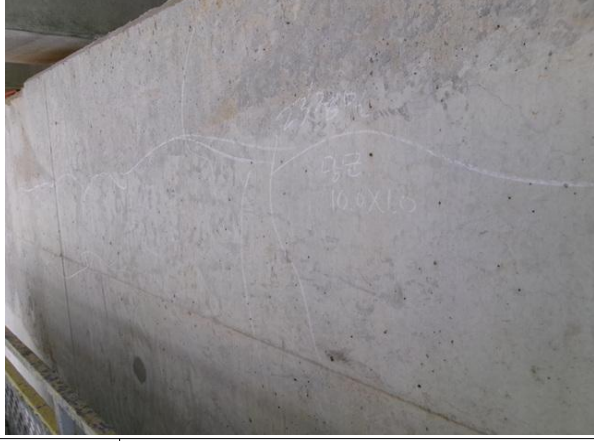
| 손상현황 | • P2 폐콘크리트 퇴적 (1.5m×1.0m) |
| 원 인 | • 정비미흡 |

| 조치방안 | • 주의관찰 |

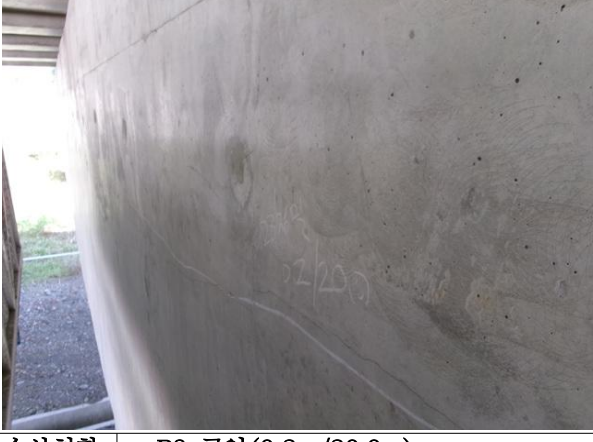
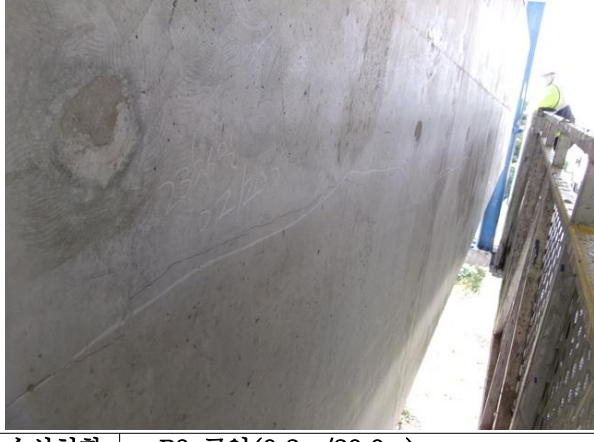
| 손상현황 | • P3 균열 (0.2mm/20.0m) |
| 원 인 | • 건조수축, 온도변화 |

| 조치방안 | • 표면처리 |

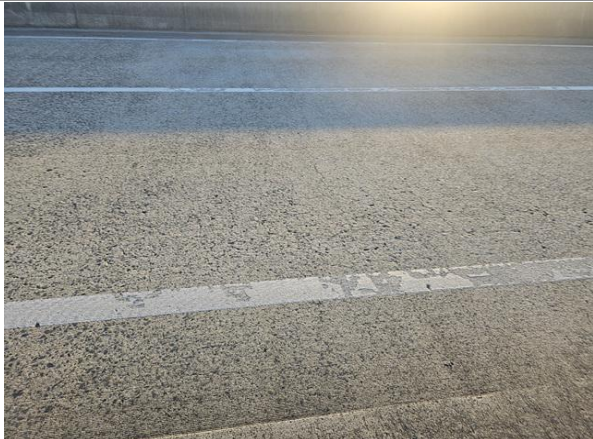
| 손상현황 | • 상주방향 S1 망상균열 (30.0m×3.0m) | 손상현황 | • 상주방향 S2 망상균열 (30.0m×3.0m) |
| 원 인 | • 장기공용, 건조수축, 중차량 반복통행 | 원 인 | • 장기공용, 건조수축, 중차량 반복통행 |

| 조치방안 | • 표면처리 | 조치방안 | • 표면처리 |

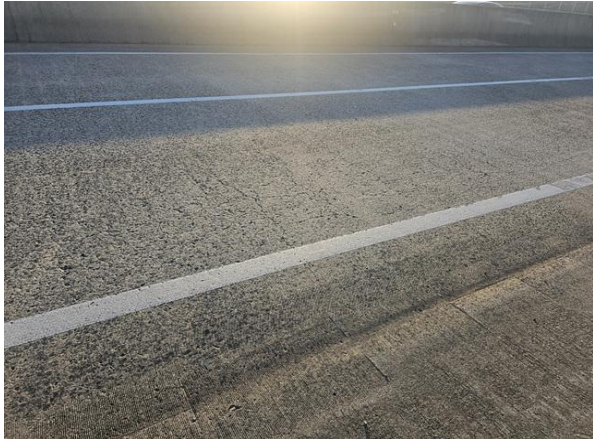
| 손상현황 | • 상주방향 S3 망상균열 (30.0m×3.0m) | 손상현황 | • 상주방향 S4 망상균열 (30.0m×3.0m) |
| 원 인 | • 장기공용, 건조수축, 중차량 반복통행 | 원 인 | • 장기공용, 건조수축, 중차량 반복통행 |

| 조치방안 | • 표면처리 | 조치방안 | • 표면처리 |

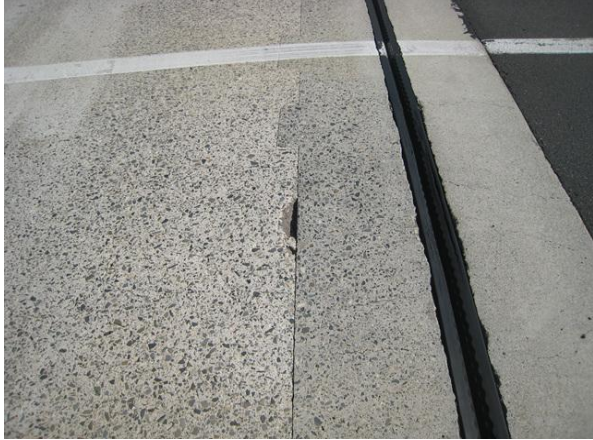
| 손상현황 | • 영천방향 S4 박락 (0.1m×0.3m) | 손상현황 | • 영천방향 교면포장 상태양호 |
| 원 인 | • 장기공용, 중차량 반복통행 | 원 인 | — |

| 조치방안 | • 단면보수 | 조치방안 | — |

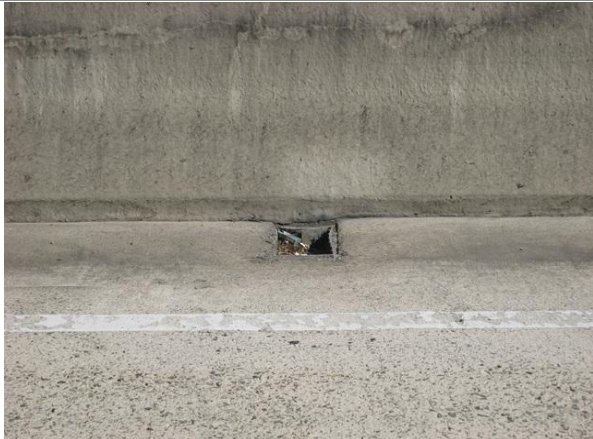
| 손상현황 | • 영천방향 S1 그레이팅 변형, 파손(1EA) | 손상현황 | • 영천방향 S4 그레이팅 변형, 파손(1EA) |
| 원 인 | • 외부충격 | 원 인 | • 외부충격 |

| 조치방안 | • 정비 | 조치방안 | • 정비 |

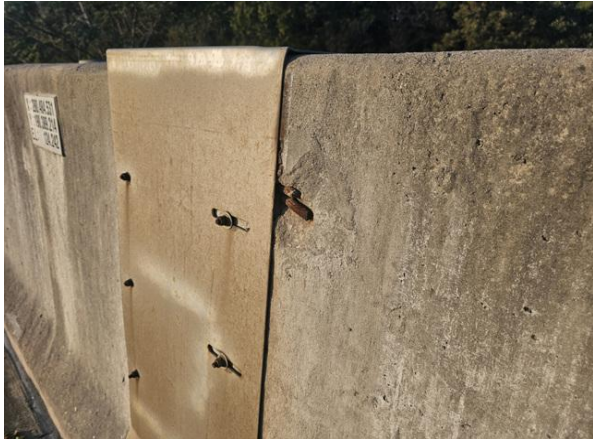
| 손상현황 | • 상주방향 S1 파손(0.1m×0.1m) | 손상현황 | • 상주방향 S4 백태(0.1m×1.0m) |
| 원 인 | • 볼트삽입시 충격, 외부충격 | 원 인 | • 장기공용, 수분접촉 |

| 조치방안 | • 단면보수 | 조치방안 | • 표면처리 |

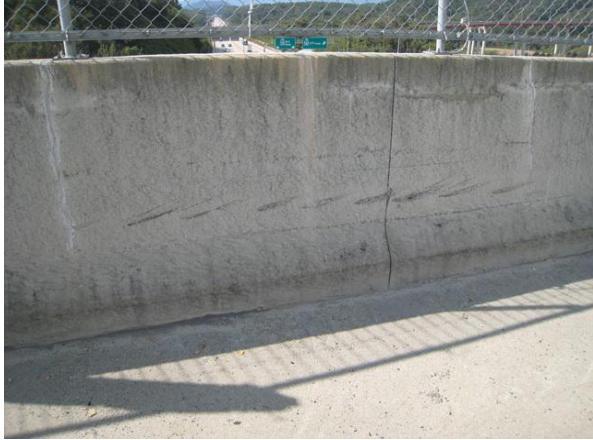
| 손상현황 | • 영천방향 S3 차량충돌흔적(4.0m×0.5m) | 손상현황 | • 영천방향 S4 백태(0.1m×0.2m) |
| 원 인 | • 차량충돌 | 원 인 | • 장기공용, 수분접촉 |

| 조치방안 | • 주의관찰 | 조치방안 | • 표면처리 |
