## 33. 고헌천교

## 손상현황 사진

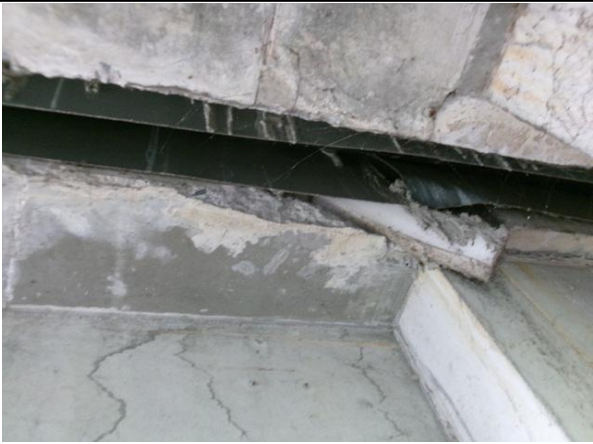
| 손상현황 | • S4 상주방향 파손 (0.1m×0.5m) | 손상현황 | • S6 상주방향 파손 및 재료분리 (0.2m×0.1m) |
| 원 인 | • 마감불량, 거푸집 탈거시 충격 | 원 인 | • 다짐불량, 거푸집 탈거시 충격 |

| 조치방안 | • 단면보수 | 조치방안 | • 단면보수 |

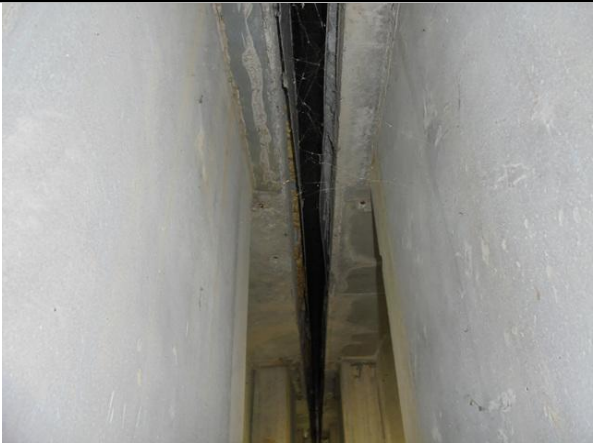
| 손상현황 | • S6 상주방향 파손 및 재료분리 (0.2m×0.1m) | 손상현황 | • S8 영천방향 재료분리 (1.5m×0.4m) |
| 원 인 | • 다짐불량, 거푸집 탈거시 충격 | 원 인 | • 시공초기 다짐부족 |

| 조치방안 | • 단면보수 | 조치방안 | • 단면보수 |

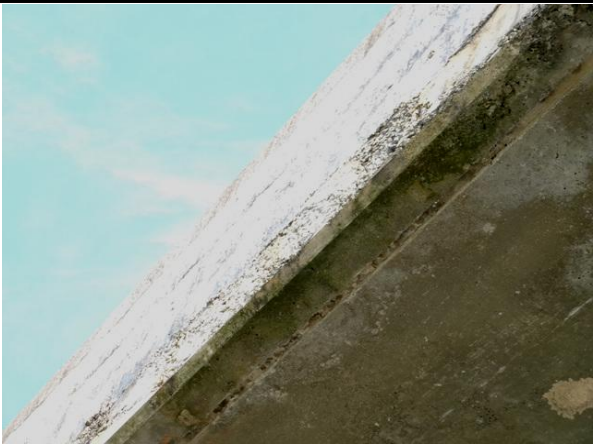
| 손상현황 | • S8 영천방향 재료분리 (1.5m×0.4m) | 손상현황 | • S9 상태양호 |
| 원 인 | • 시공초기 다짐부족 | 원 인 | - |

| 조치방안 | • 단면보수 | 조치방안 | - |

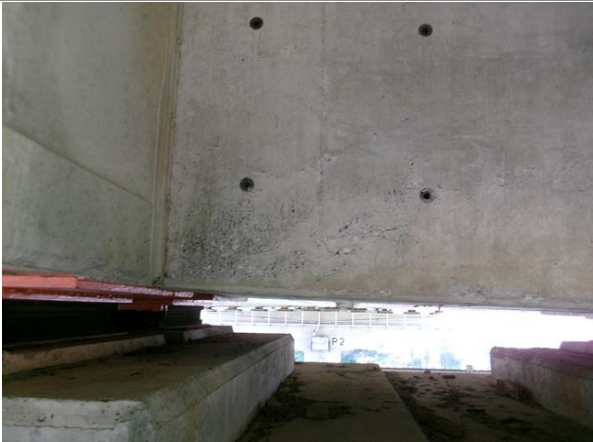
| 손상현황 | • S1-G1~2 영천방향 재료분리(0.5m×1.0m) | 손상현황 | • S2-G4~5 영천방향 들뜸(0.1m×0.2m) |
| 원 인 | • 시공초기 다짐부족 | 원 인 | • 단부 응력집중 |

| 조치방안 | • 단면보수 | 조치방안 | • 단면보수 |

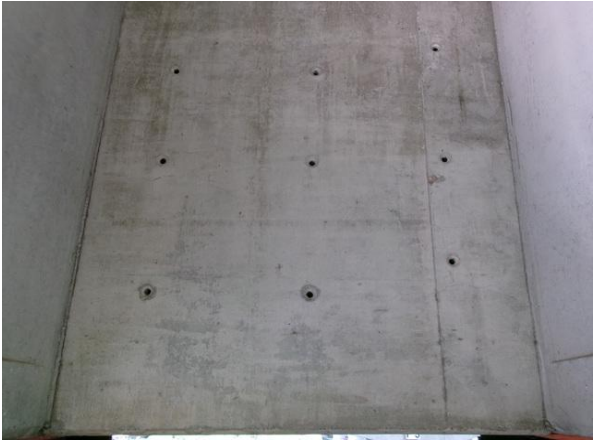
| 손상현황 | • S5-G3~4 영천방향 망상균열(2.0m×2.0m) | 손상현황 | • S6-G2~3 영천방향 재료분리(0.5m×1.0m×2EA) |
| 원 인 | • 건조수축, 온도변화 | 원 인 | • 시공초기 다짐부족 |

| 조치방안 | • 표면처리 | 조치방안 | • 단면보수 |

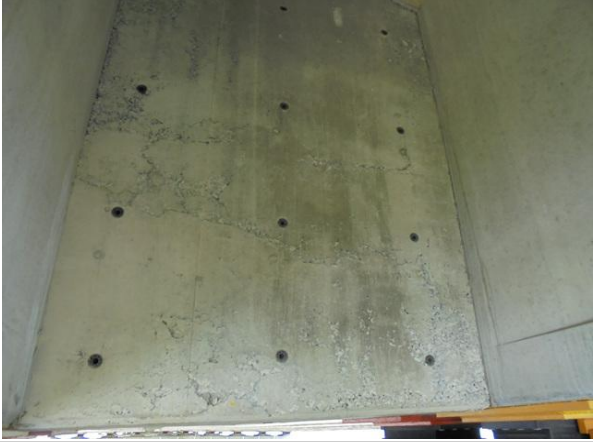
| 손상현황 | • S8-G1~2 영천방향 재료분리(2.0m×3.0m) | 손상현황 | • S6 영천방향 가로보 상태양호 |
| 원 인 | • 시공초기 다짐부족 | 원 인 | — |

| 조치방안 | • 단면보수 | 조치방안 | — |

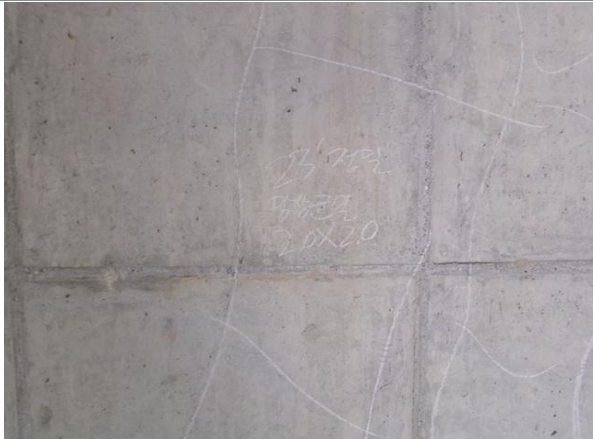
| 손상현황 | • A2 망상균열 (2.0m×2.0m) | 손상현황 | • A2 누수흔적 (1.0m×3.0m) |
| 원 인 | • 건조수축, 거푸집 조기탈거 | 원 인 | • 우수유입 |

| 조치방안 | • 표면처리 | 조치방안 | • 표면처리 |

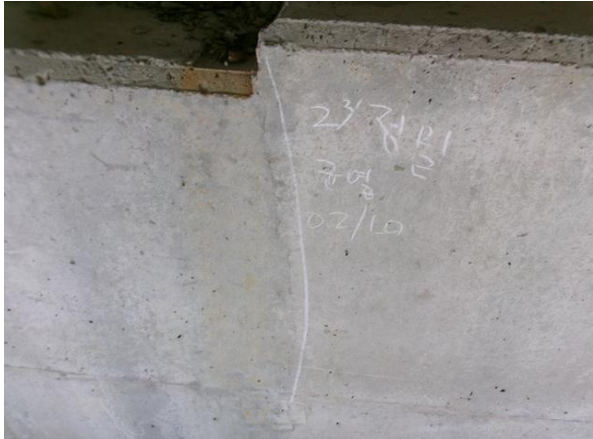
| 손상현황 | • P1 코핑부 균열 (0.2mm/1.0m) | 손상현황 | • P2 코핑부 균열 (0.3mm/0.5m×7EA) |
| 원 인 | • 건조수축, 온도변화 | 원 인 | • 건조수축, 온도변화 |

| 조치방안 | • 표면처리 | 조치방안 | • 주입보수 |

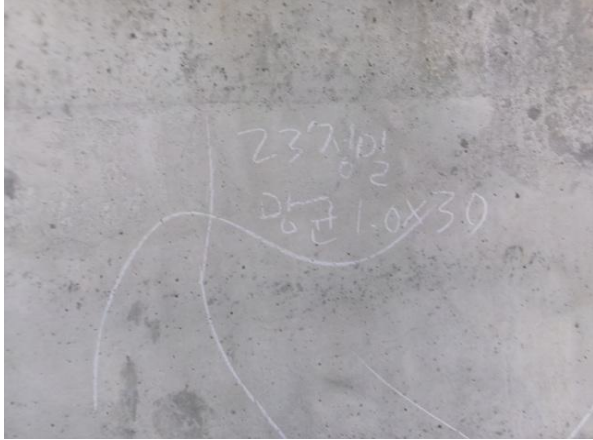
| 손상현황 | • P3 코핑부 망상균열 (1.0m×3.0m) | 손상현황 | • P5 건설자재방치 (1.0m×2.0m) |
| 원 인 | • 건조수축, 온도변화 | 원 인 | • 정비미흡 |

| 조치방안 | • 표면처리 | 조치방안 | • 정비 |

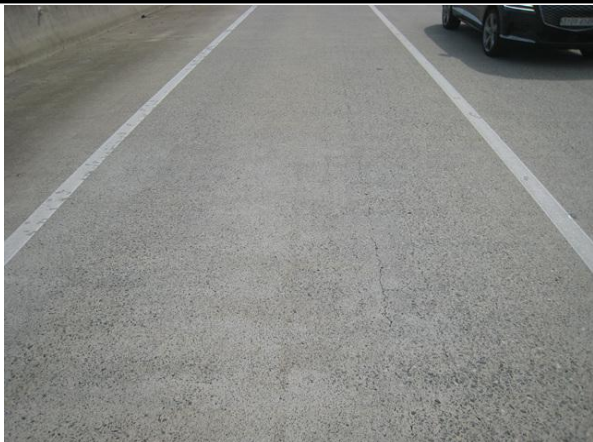
| 손상현황 | • S3 망상균열(40.0m×6.0m) | 손상현황 | • S5 포장파손(0.3m×0.5m) |
| 원 인 | • 장기공용, 건조수축, 중차량 반복통행 | 원 인 | • 시공미흡, 장기공용 |

| 조치방안 | • 재포장 | 조치방안 | • 단면보수 |

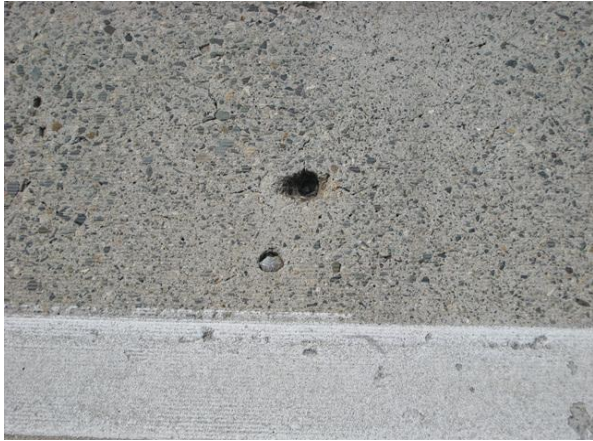
| 손상현황 | • S6 포장파손(0.1m×0.1m) | 손상현황 | • S9 망상균열(40.0m×6.0m) |
| 원 인 | • 장기공용, 중차량 반복통행 | 원 인 | • 장기공용, 건조수축, 중차량 반복통행 |

| 조치방안 | • 단면보수 | 조치방안 | • 재포장 |

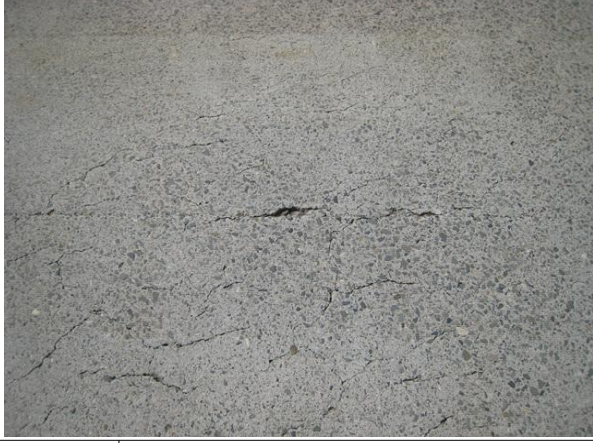
| 손상현황 | • S9 포장파손(0.1m×0.3m) | 손상현황 | • S12 망상균열(40.0m×6.0m) |
| 원 인 | • 장기공용, 중차량 반복통행 | 원 인 | • 장기공용, 건조수축, 중차량 반복통행 |

| 조치방안 | • 단면보수 | 조치방안 | • 재포장 |

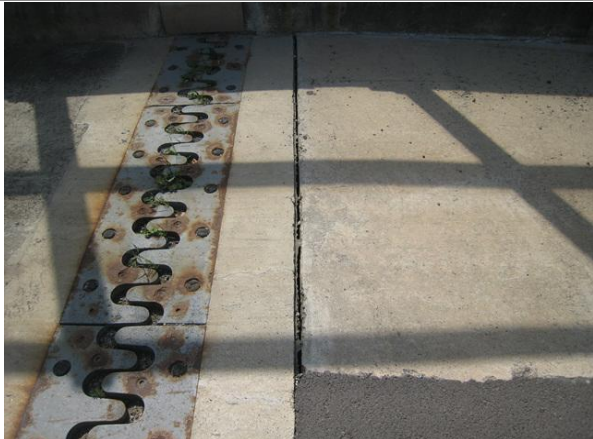
| <ul style="list-style-type: none"> <li>• S1 접속부 이격 (2.0m)</li> <li>• 장기공용, 건조수축, 중차량 반복통행</li> <li>• 주의관찰</li> </ul> | <ul style="list-style-type: none"> <li>• S1 망상균열 (40.0m×5.0m)</li> <li>• 장기공용, 건조수축, 중차량 반복통행</li> <li>• 재포장</li> </ul> |

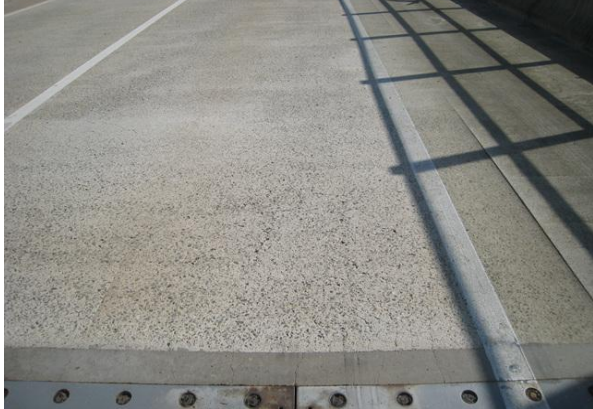
| <ul style="list-style-type: none"> <li>• S4 망상균열 (40.0m×5.0m)</li> <li>• 장기공용, 건조수축, 중차량 반복통행</li> <li>• 재포장</li> </ul> | <ul style="list-style-type: none"> <li>• S5 망상균열 (40.0m×5.0m)</li> <li>• 장기공용, 건조수축, 중차량 반복통행</li> <li>• 재포장</li> </ul> |

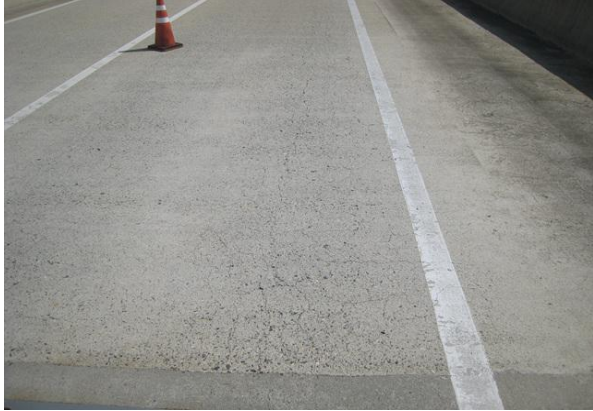
| <ul style="list-style-type: none"> <li>• S10 망상균열 (40.0m×5.0m)</li> <li>• 장기공용, 건조수축, 중차량 반복통행</li> <li>• 재포장</li> </ul> | <ul style="list-style-type: none"> <li>• S12 접속부 박리 (0.2m×7.0m)</li> <li>• 접속부 침하</li> <li>• 단면보수</li> </ul> |

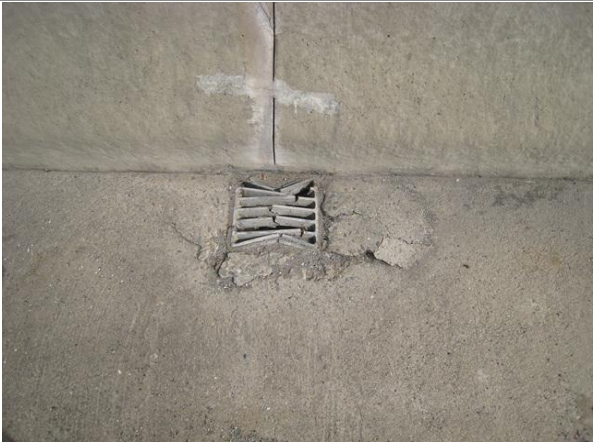
| 손상현황 | • S4 그레이팅 파손(1EA) | 손상현황 | • S6 배수구 막힘(1EA) |
| 원 인 | • 시공미흡 | 원 인 | • 장기공용, 비산먼지퇴적 |

| 조치방안 | • 정비 | 조치방안 | • 정비 |

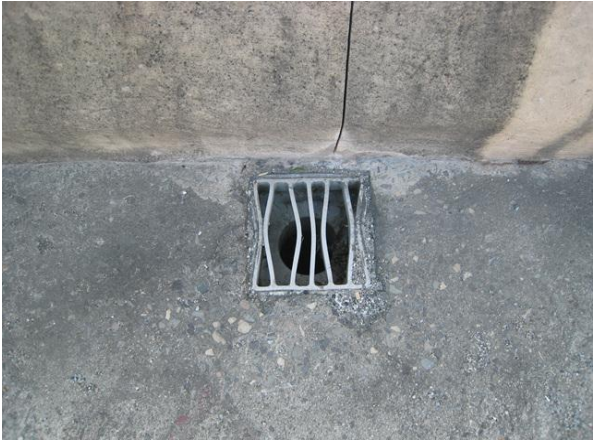
| 손상현황 | • S1 그레이팅파손(2EA) | 손상현황 | • 배수구 상태양호 |
| 원 인 | • 외부충격 등 | 원 인 | - |

| 조치방안 | • 정비 | 조치방안 | - |
