## 34. 도림천교

## 25.1 상주방향

## 25.2 영천방향

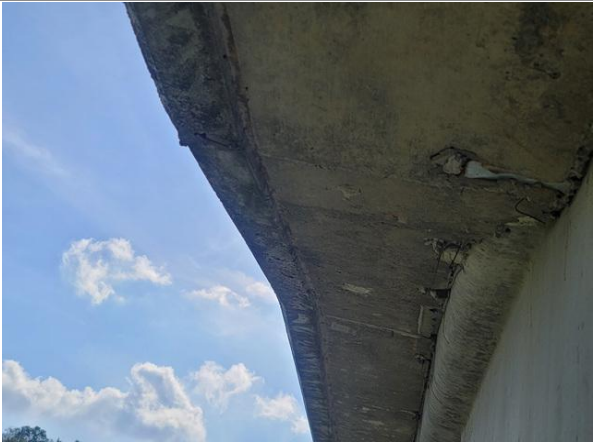
| 손상현황 | • S3 재료분리 (0.5m×0.2m) | 손상현황 | • S3 철근노출 (0.1m×0.5m) |
| 원 인 | • 시공미흡, 다짐불량 | 원 인 | • 시공미흡, 다짐불량 |

| 조치방안 | • 단면보수 | 조치방안 | • 단면보수(방청) |

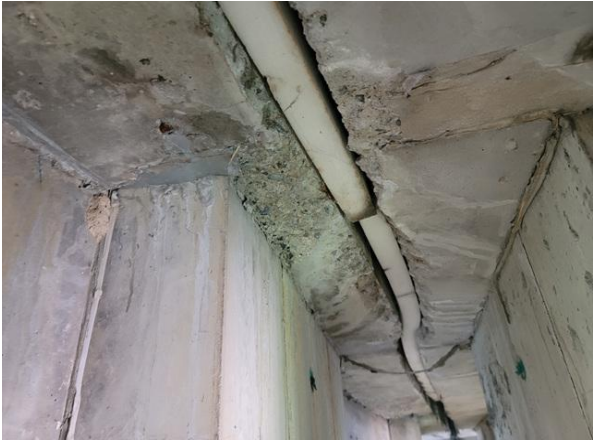
| 손상현황 | • S3 파손 (0.3m×1.0m) | 손상현황 | • S4 균열부백태 (0.1m×0.5m*16ea) |
| 원 인 | • 거푸집 탈거시 충격, 장기공용 등 | 원 인 | • 건조수축, 온도변화, 수분접촉 |

| 조치방안 | • 단면보수 | 조치방안 | • 표면처리 |

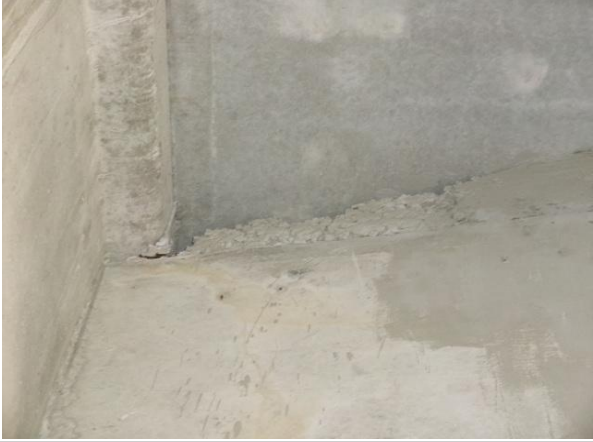
| 손상현황 | • S3-G4~5 재료분리 (0.2m×0.5m) | 손상현황 | • S4 가로보 상태양호 |
| 원 인 | • 시공미흡, 다짐불량 | 원 인 | - |

| 조치방안 | • 단면보수 | 조치방안 | - |

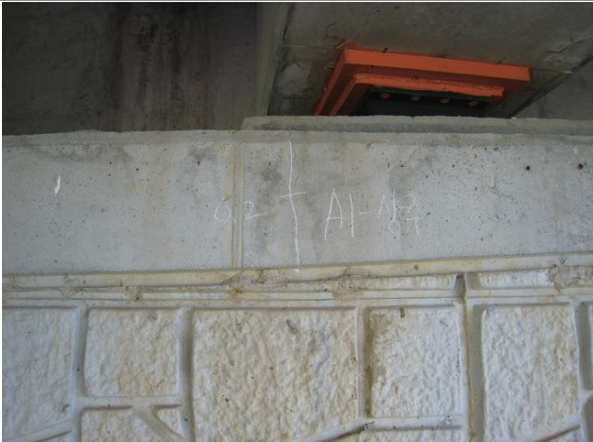
| 손상현황 | • A1 균열(0.2mm/0.3m) | 손상현황 | • A1 누수흔적(0.5m×2.5m×2ea) |
| 원 인 | • 건조수축, 온도변화, 거푸집 조기탈거 등 | 원 인 | • 우수유입 등 |

| 조치방안 | • 표면처리 | 조치방안 | • 표면처리 |

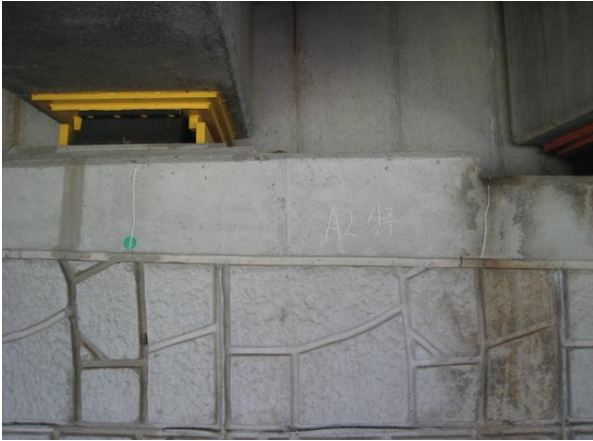
| 손상현황 | • A1 균열(0.3mm/0.5m) | 손상현황 | • A2 누수흔적(0.5m×2.5m×2ea) |
| 원 인 | • 건조수축, 온도변화, 거푸집 조기탈거 등 | 원 인 | • 우수유입 등 |

| 조치방안 | • 주입보수 | 조치방안 | • 표면처리 |

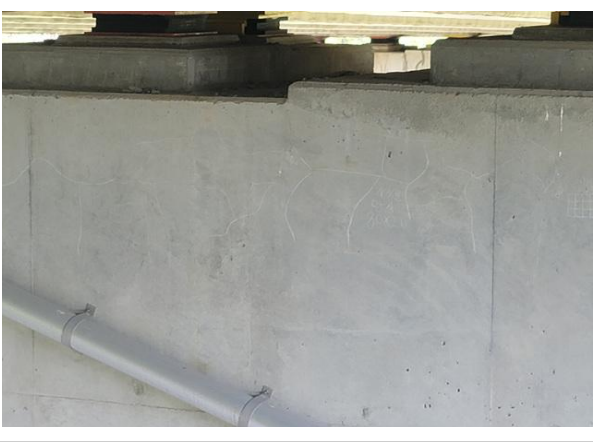
| 손상현황 | • P3 코핑부 망상균열(8.0m×2.0m) | 손상현황 | • P3 코핑부 망상균열(2.0m×1.5m) |
| 원 인 | • 건조수축, 온도변화, 거푸집 조기탈거 등 | 원 인 | • 건조수축, 온도변화, 거푸집 조기탈거 등 |

| 조치방안 | • 표면처리 | 조치방안 | • 표면처리 |

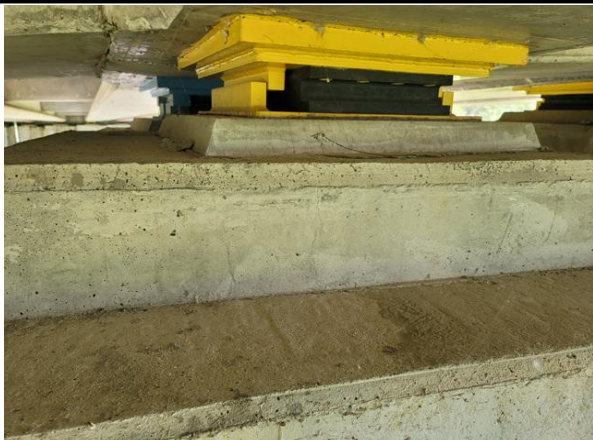
| 손상현황 | • P1-Sh8 콘크리트 균열(0.1mm/0.2m) | 손상현황 | • P1-Sh9 몰탈 박락(0.1m×0.1m) |
| 원 인 | • 건조수축, 온도변화 | 원 인 | • 외부충격 |

| 조치방안 | • 표면처리 | 조치방안 | • 단면보수 |

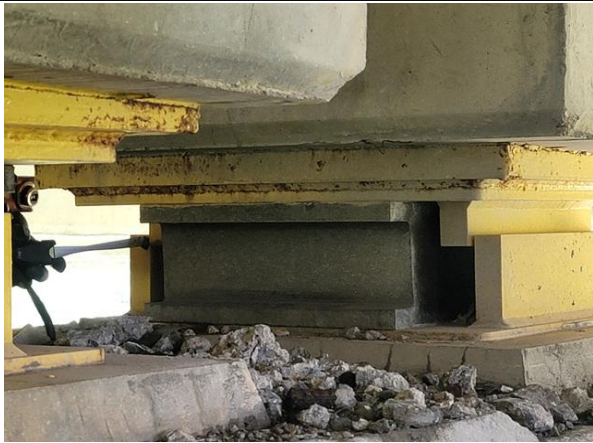
| 손상현황 | • P2-Sh3 플레이트 부식 | 손상현황 | • P2-Sh4 몰탈 박리(0.1m×0.1m) |
| 원 인 | • 장기공용, 습기흡착 | 원 인 | • 외부충격 |

| 조치방안 | • 재도장 | 조치방안 | • 단면보수 |

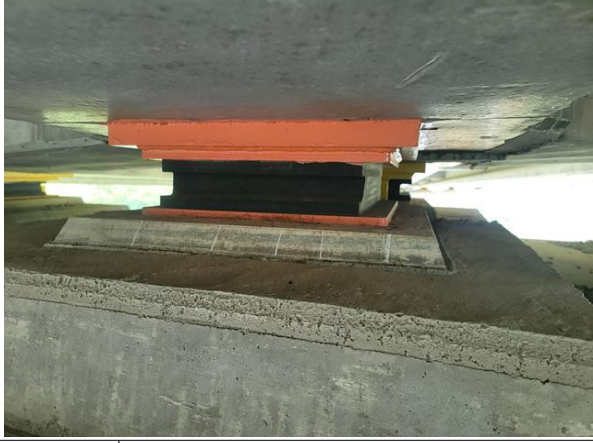
| 손상현황 | • P3-Sh9 몰탈 균열(0.1mm/0.3m) | 손상현황 | • P3-Sh8 몰탈 균열(0.1mm/0.3m) |
| 원 인 | • 건조수축, 온도변화 | 원 인 | • 건조수축, 온도변화 |

| 조치방안 | • 표면처리 | 조치방안 | • 표면처리 |

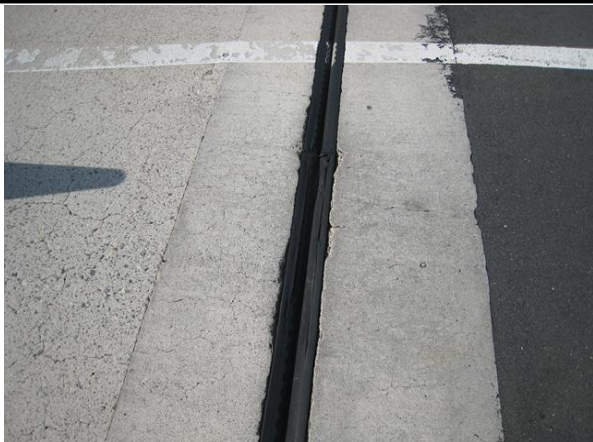
| 손상현황 | • A1 고무재 파손(1.0m) | 손상현황 | • A1 후타재 균열(0.1mm/0.5m) |
| 원 인 | • 장기공용, 열화 | 원 인 | • 장기공용, 열화, 건조수축 |

| 조치방안 | • 주의관찰 | 조치방안 | • 표면처리 |

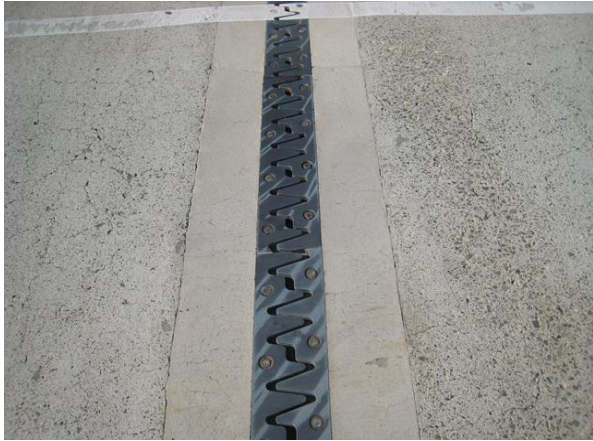
| 손상현황 | • P2 후타재 망상균열(0.4m×5.0m) | 손상현황 | • A2 후타재 망상균열(0.5m×3.0m) |
| 원 인 | • 장기공용, 열화, 건조수축 | 원 인 | • 장기공용, 열화, 건조수축 |

| 조치방안 | • 표면처리 | 조치방안 | • 표면처리 |

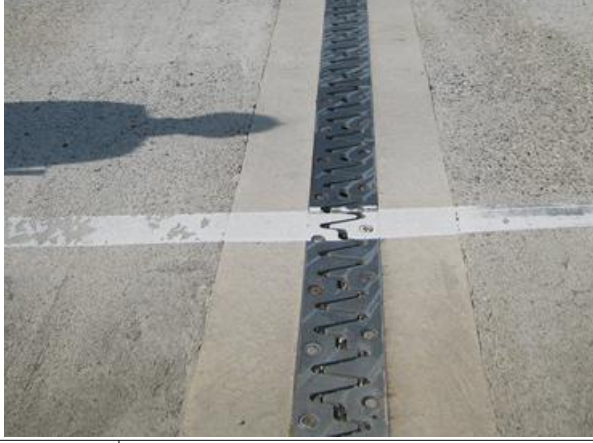
| 손상현황 | • P2 이물질 퇴적(0.5m) | 손상현황 | • P2 하부 상태양호 |
| 원 인 | • 장기공용, 비산먼지퇴적 | 원 인 | - |

| 조치방안 | • 정비 | 조치방안 | - |

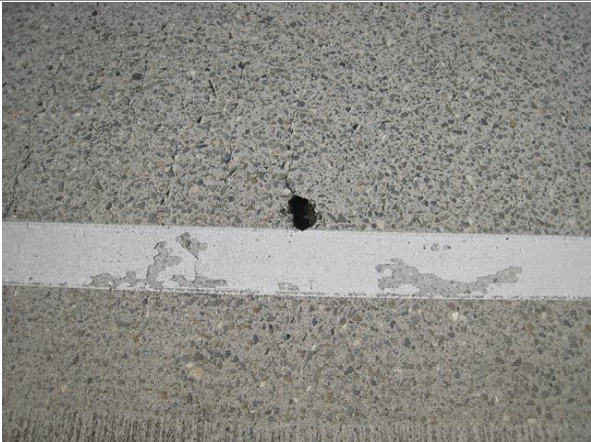
| 손상현황 | • S1 포장파손 (0.1m×0.1m) | 손상현황 | • S1 망상균열 (40.0m×6.0m) |
| 원 인 | • 장기공용, 중차량 반복통행 | 원 인 | • 장기공용, 건조수축, 중차량 반복통행 |

| 조치방안 | • 단면보수 | 조치방안 | • 표면처리 |

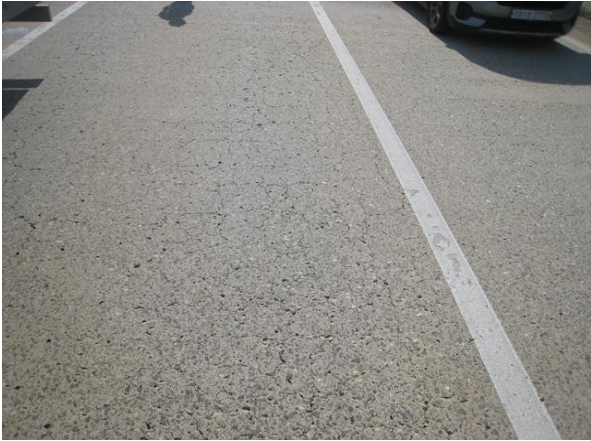
| 손상현황 | • S2 망상균열 (40.0m×6.0m) | 손상현황 | • S1 포장파손 (0.1m×0.1m) |
| 원 인 | • 장기공용, 건조수축, 중차량 반복통행 | 원 인 | • 장기공용, 중차량 반복통행 |

| 조치방안 | • 표면처리 | 조치방안 | • 단면보수 |

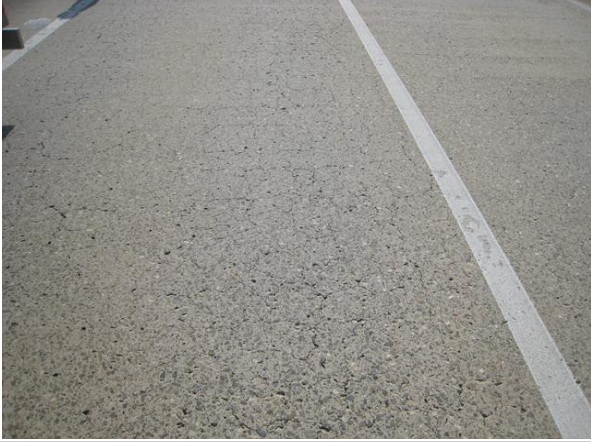
| 손상현황 | • S3 망상균열 (40.0m×6.0m) | 손상현황 | • S4 망상균열 (40.0m×6.0m) |
| 원 인 | • 장기공용, 건조수축, 중차량 반복통행 | 원 인 | • 장기공용, 건조수축, 중차량 반복통행 |

| 조치방안 | • 표면처리 | 조치방안 | • 표면처리 |

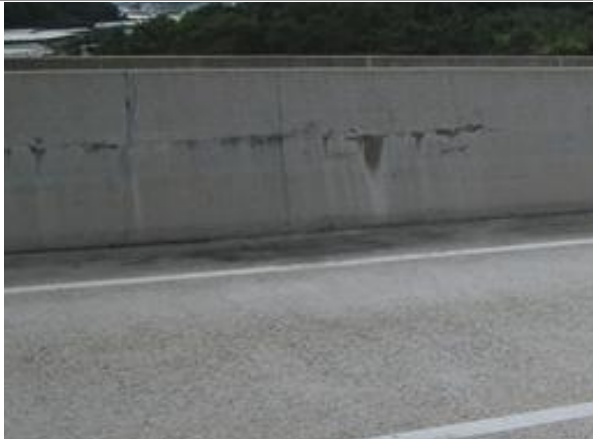
| 손상현황 | • S1 방호벽 균열부백태(0.2m×3.0m) | 손상현황 | • S2 방호벽 균열(0.2mm/1.5m) |
| 원 인 | • 장기공용, 수분접촉 | 원 인 | • 건조수축, 장기공용 |

| 조치방안 | • 표면처리 | 조치방안 | • 표면처리 |

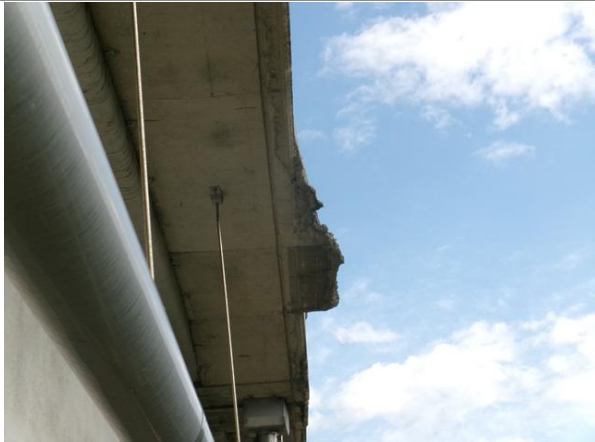
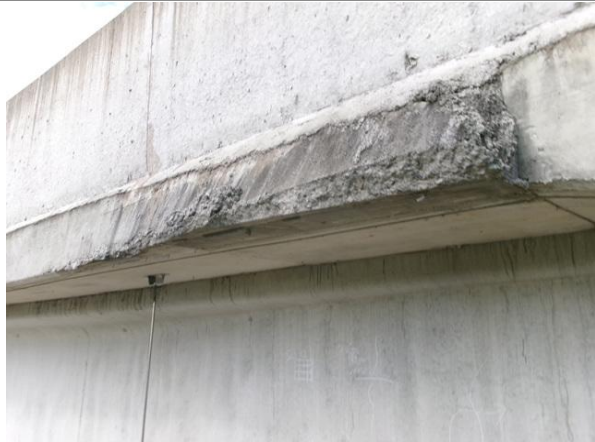
| 손상현황 | • S2 타설불량(1.5m×0.3m) | 손상현황 | • S2 타설불량(1.5m×0.3m) |
| 원 인 | • 거푸집 설치불량 | 원 인 | • 거푸집 설치불량 |

| 조치방안 | • 주의관찰 | 조치방안 | • 주의관찰 |

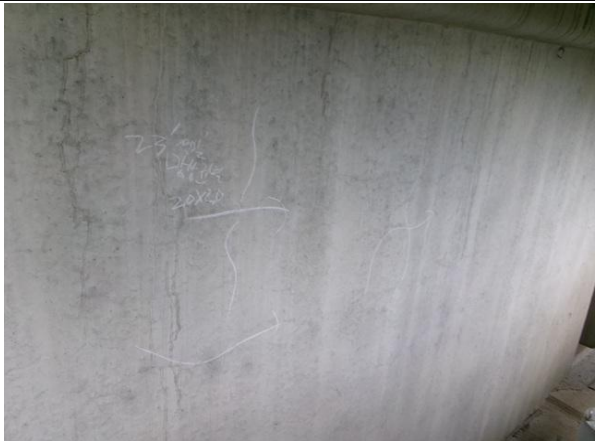
| 손상현황 | • S2-G5 망상균열(2.0m×2.0m) | 손상현황 | • 거더 상태양호 |
| 원 인 | • 건조수축, 장기공용, 열화 | 원 인 | - |

| 조치방안 | • 표면처리 | 조치방안 | - |

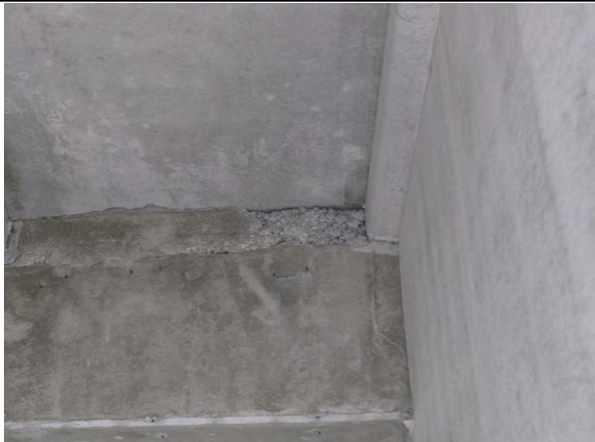
| 손상현황 | • S2-G4~5 재료분리(0.5m×0.5m) | 손상현황 | • S4-G2~3 백태(0.2m×1.0m) |
| 원 인 | • 시공미흡, 다짐불량 | 원 인 | • 장기공용, 수분접촉 |

| 조치방안 | • 단면보수 | 조치방안 | • 표면처리 |

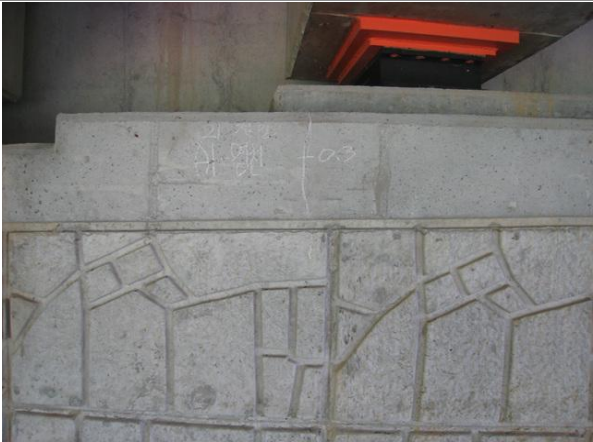
| 손상현황 | • A1 균열(0.3mm/0.5m) | 손상현황 | • A1 백태(0.1m×0.2m) |
| 원 인 | • 건조수축, 온도변화, 거푸집 조기탈거 등 | 원 인 | • 장기공용, 우수유입 등 |

| 조치방안 | • 주입보수 | 조치방안 | • 표면처리 |

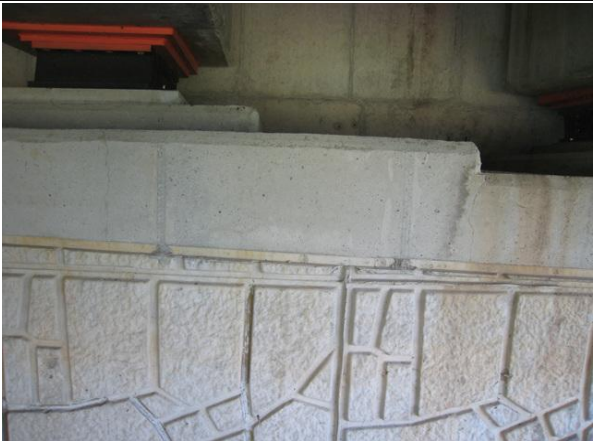
| 손상현황 | • A2 균열(0.2mm/0.5m) | 손상현황 | • A2 망상균열(1.0m×1.0m) |
| 원 인 | • 건조수축, 온도변화, 거푸집 조기탈거 등 | 원 인 | • 건조수축, 온도변화, 거푸집 조기탈거 등 |

| 조치방안 | • 표면처리 | 조치방안 | • 표면처리 |

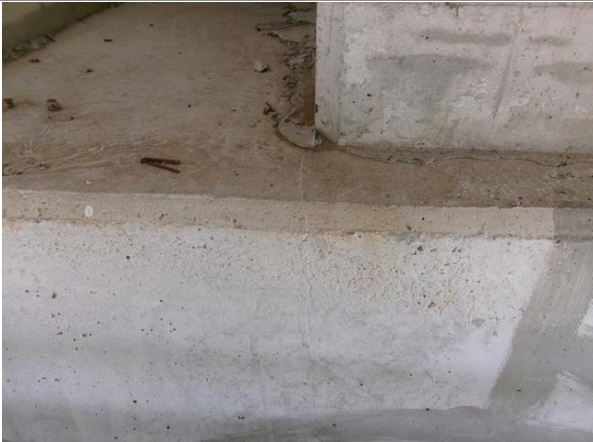
| 손상현황 | • P1 코핑부 균열(0.2mm/0.5m) | 손상현황 | • P1 코핑부 망상균열(1.0m×1.0m) |
| 원 인 | • 건조수축, 온도변화, 거푸집 조기탈거 등 | 원 인 | • 건조수축, 온도변화, 거푸집 조기탈거 등 |

| 조치방안 | • 표면처리 | 조치방안 | • 표면처리 |

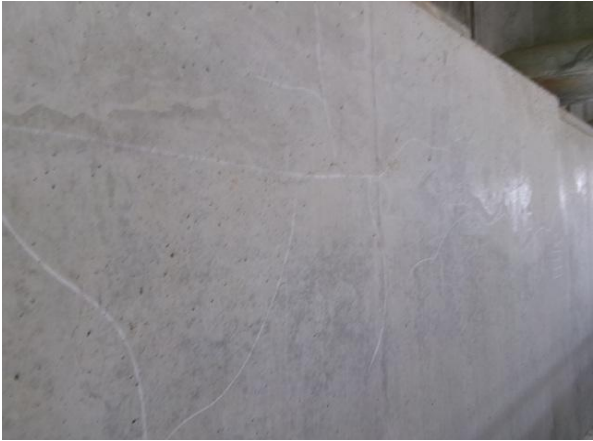
| 손상현황 | • P1 코핑부 망상균열(5.0m×1.5m) | 손상현황 | • P2 코핑부 균열(0.2mm/1.0m*14ea) |
| 원 인 | • 건조수축, 온도변화, 거푸집 조기탈거 등 | 원 인 | • 건조수축, 온도변화, 거푸집 조기탈거 등 |

| 조치방안 | • 표면처리 | 조치방안 | • 표면처리 |

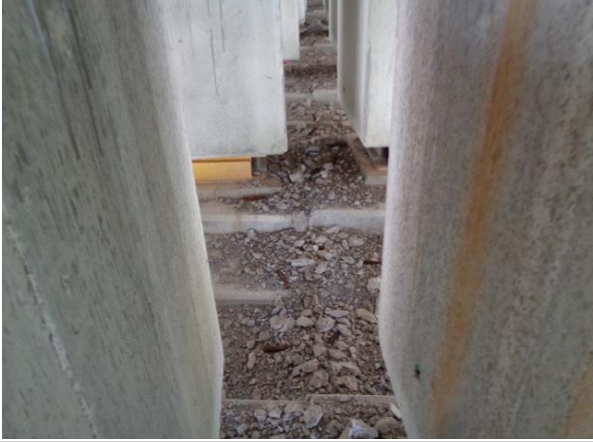
| 손상현황 | • P2 상부 폐콘크리트퇴적 | 손상현황 | • P3 코핑부 망상균열(8.0m×2.0m) |
| 원 인 | • 정비미흡 | 원 인 | • 건조수축, 온도변화, 거푸집 조기탈거 등 |

| 조치방안 | • 정비 | 조치방안 | • 표면처리 |

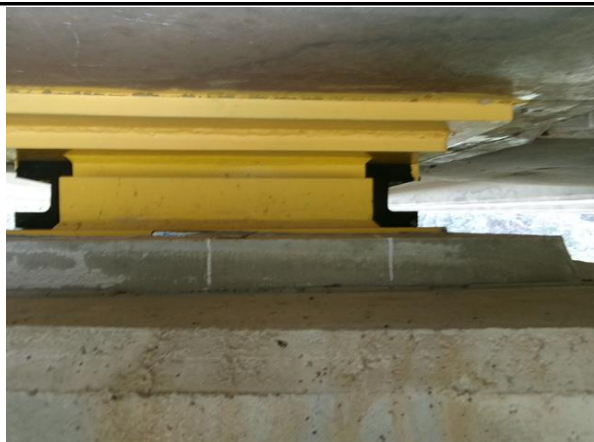
| 손상현황 | • P1-Sh2 몰탈 균열(0.1mm/0.2m) | 손상현황 | • P2-Sh2 몰탈 박락(0.1m×0.1m) |
| 원 인 | • 건조수축, 온도변화 | 원 인 | • 외부충격 |

| 조치방안 | • 표면처리 | 조치방안 | • 단면보수 |

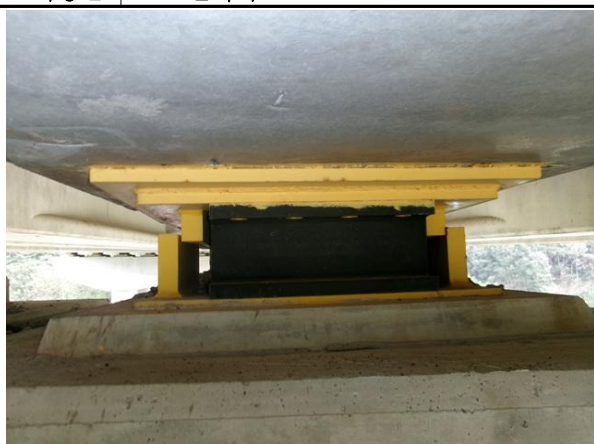
| 손상현황 | • P2-Sh3 스톱퍼 간섭 | 손상현황 | • P3-Sh1 몰탈 균열(0.2mm/0.3m) |
| 원 인 | • 장기공용, 횡방향 밀림 | 원 인 | • 건조수축, 온도변화 |

| 조치방안 | • 주의관찰 | 조치방안 | • 표면처리 |

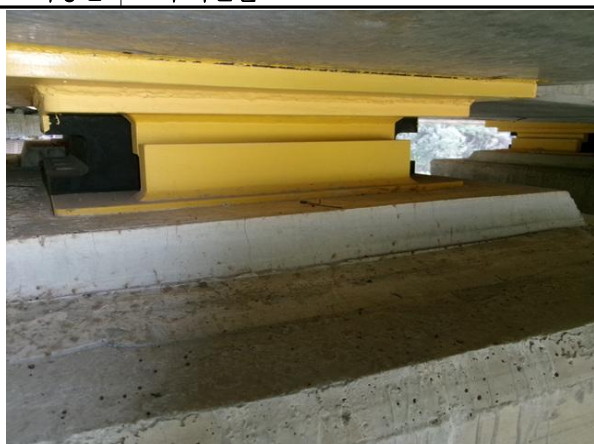
| 손상현황 | • P3-Sh2 몰탈 균열(0.2mm/0.3m) | 손상현황 | • P3-Sh3 콘크리트 균열(0.1mm/0.3m) |
| 원 인 | • 건조수축, 온도변화 | 원 인 | • 건조수축, 온도변화 |

| 조치방안 | • 표면처리 | 조치방안 | • 표면처리 |

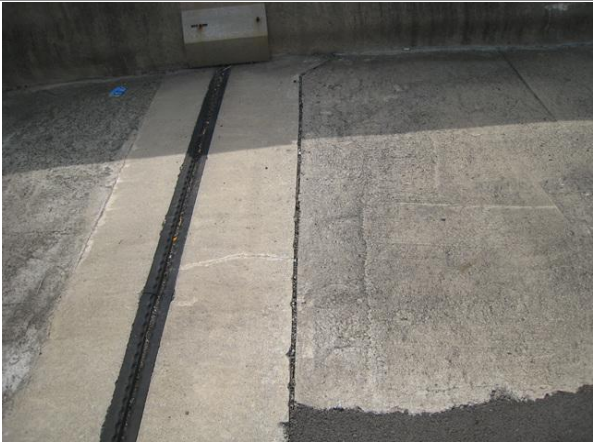
| 손상현황 | • A1 접속부 이격(1.0m) | 손상현황 | • A1 차수판 볼트탈락(3ea) |
| 원 인 | • 장기공용, 우수유입 | 원 인 | • 장기공용, 온도변화 |

| 조치방안 | • 주의관찰 | 조치방안 | • 정비 |

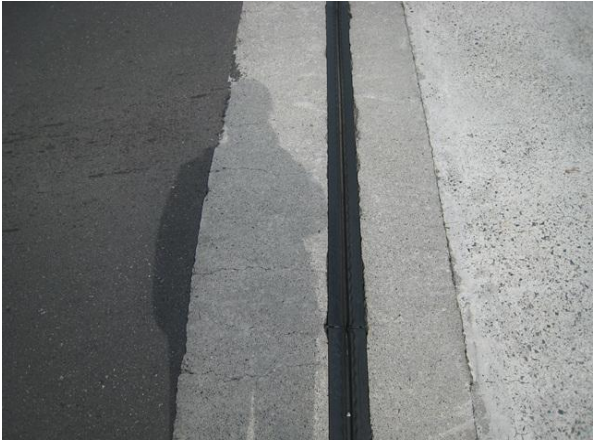
| 손상현황 | • A1 후타재 균열(0.1mm/0.5m) | 손상현황 | • P2 이물질 퇴적(1.0m) |
| 원 인 | • 장기공용, 열화, 건조수축 | 원 인 | • 장기공용, 비산먼지퇴적 |

| 조치방안 | • 표면처리 | 조치방안 | • 정비 |

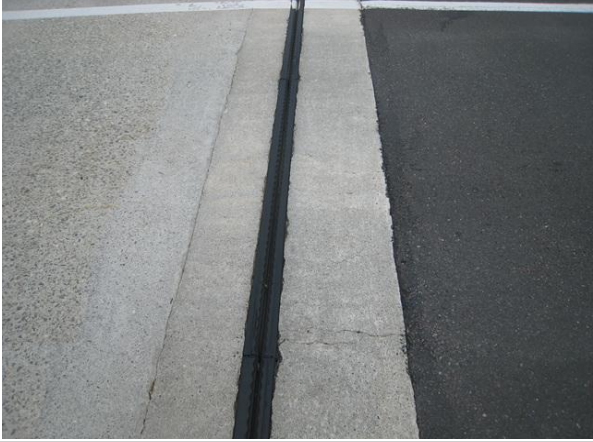
| 손상현황 | • A2 후타재 균열(0.2mm/0.5m) | 손상현황 | • A2 고무재 파손(1.0m) |
| 원 인 | • 장기공용, 열화, 건조수축 | 원 인 | • 장기공용, 열화 |

| 조치방안 | • 표면처리 | 조치방안 | • 주의관찰 |

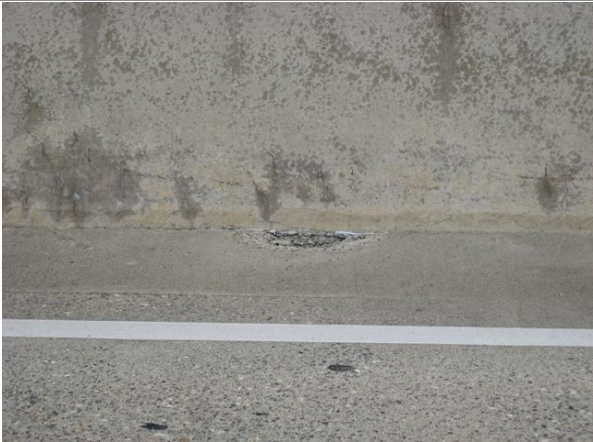
| 손상현황 | • S2 포장박리 (0.5m×0.3m) | 손상현황 | • S3 포장박리 (0.5m×1.0m) |
| 원 인 | • 장기공용, 중차량 반복통행 | 원 인 | • 장기공용, 건조수축, 중차량 반복통행 |

| 조치방안 | • 단면보수 | 조치방안 | • 표면처리 |

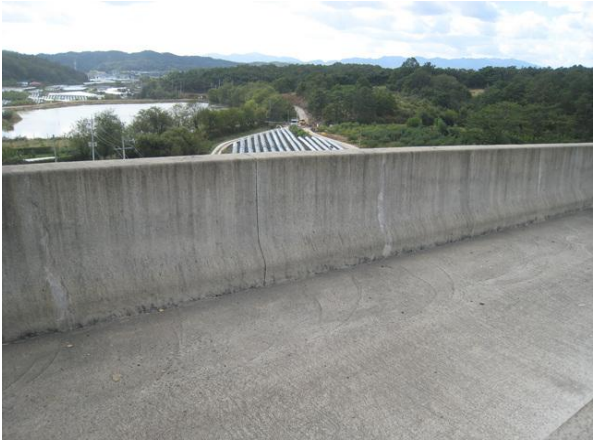
| 손상현황 | • S3 방호벽 균열부백태 (0.1m×1.0m) | 손상현황 | • S3 방호벽 균열 (0.2mm/20.0m) |
| 원 인 | • 장기공용, 수분접촉 | 원 인 | • 건조수축, 장기공용 |

| 조치방안 | • 표면처리 | 조치방안 | • 표면처리 |
