## 35. 오미교

## 전 경

## 25.1 상주방향

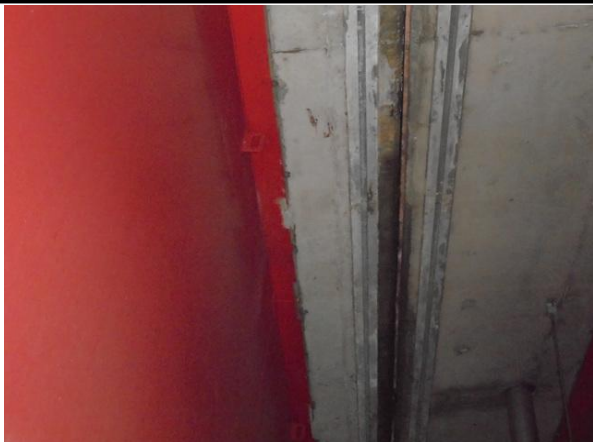
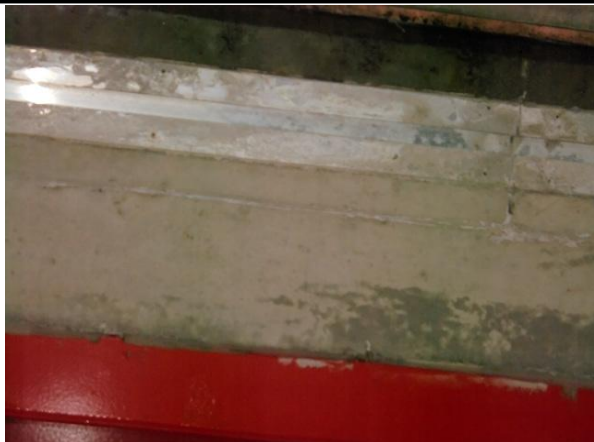
| 손상현황 | • S1 첩틸레버 균열(0.2mm/0.3m) | 손상현황 | • S1 첩틸레버 균열(0.2mm/0.3m) |
| 원 인 | • 건조수축, 온도변화, 거푸집 조기탈거 등 | 원 인 | • 건조수축, 온도변화, 거푸집 조기탈거 등 |

| 조치방안 | • 표면처리 | 조치방안 | • 표면처리 |

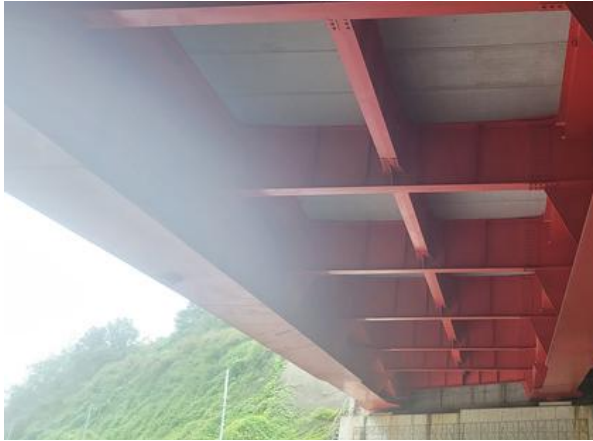
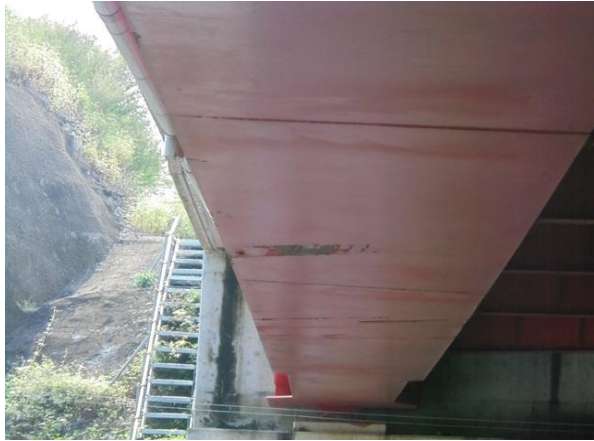
| 손상현황 | • S1-G1 거더외부 도장손상(3.0m×2.0m) | 손상현황 | • S1-G1 거더외부 도장손상(1.0m×1.0m) |
| 원 인 | • 외부충격 | 원 인 | • 외부충격 |

| 조치방안 | • 재도장 | 조치방안 | • 재도장 |

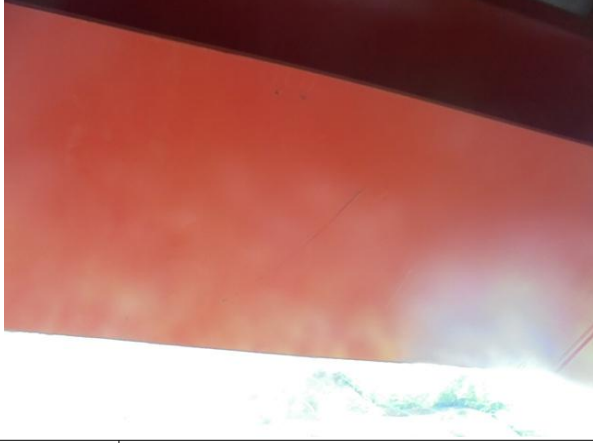
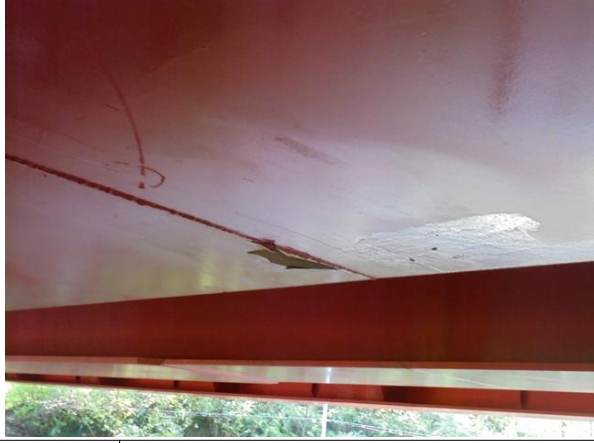
| 손상현황 | • S1-G1 거더외부 도장긫힘(0.1m×1.5m) | 손상현황 | • S1-G2 거더외부 도장박리(0.1m×0.2m) |
| 원 인 | • 외부충격 | 원 인 | • 외부충격, 공용기간 증가, 전처리미흡 |

| 조치방안 | • 재도장 | 조치방안 | • 재도장 |

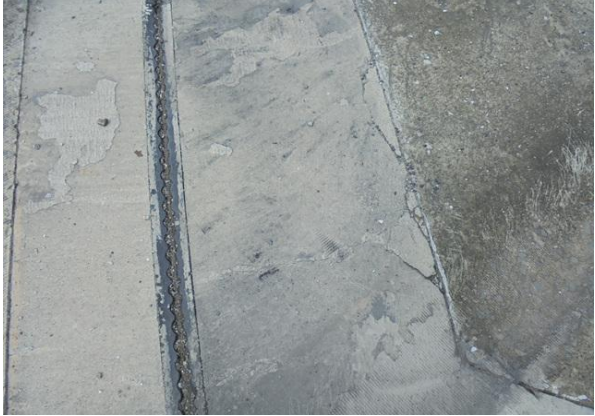
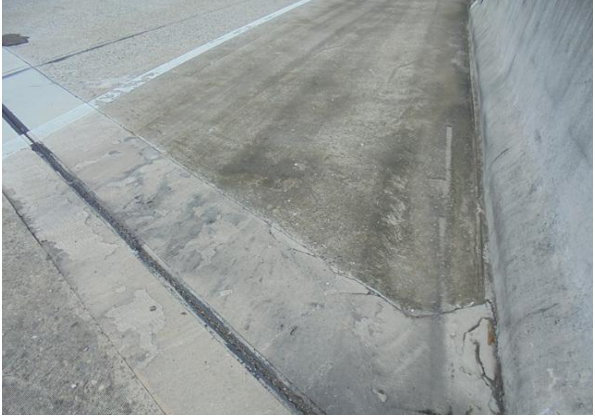
| 손상현황 | • A1 후타재 균열(0.3mm/0.5m) | 손상현황 | • A1 후타재 박락(0.1m×0.2m*2ea) |
| 원 인 | • 건조수축, 온도변화, 장기공용 | 원 인 | • 장기공용, 차량윤하중, 열화 |

| 조치방안 | • 주입보수 | 조치방안 | • 단면보수 |

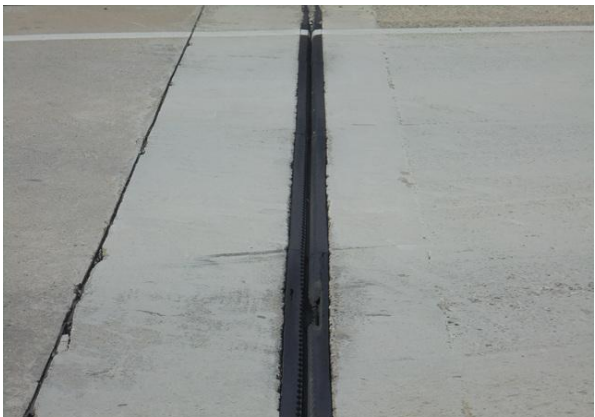
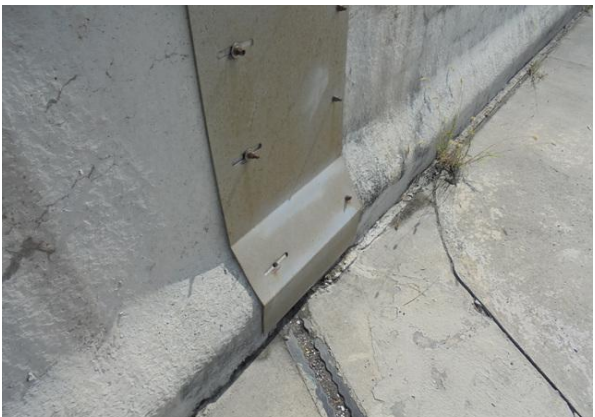
| 손상현황 | • A2 고무재 손상(0.5m×2ea) | 손상현황 | • A2 차수판 볼트탈락(2ea) |
| 원 인 | • 장기공용, 열화 | 원 인 | • 장기공용 |

| 조치방안 | • 주의관찰 후 조치 | 조치방안 | • 정비 |
