## 36. 산하교

### 손상현황 사진

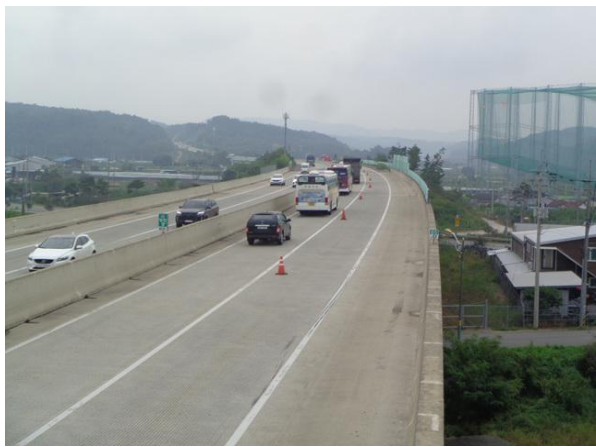
교면포장 전경

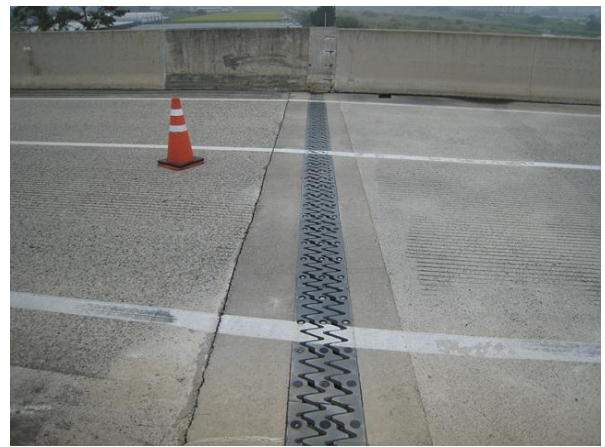
신축이음 전경

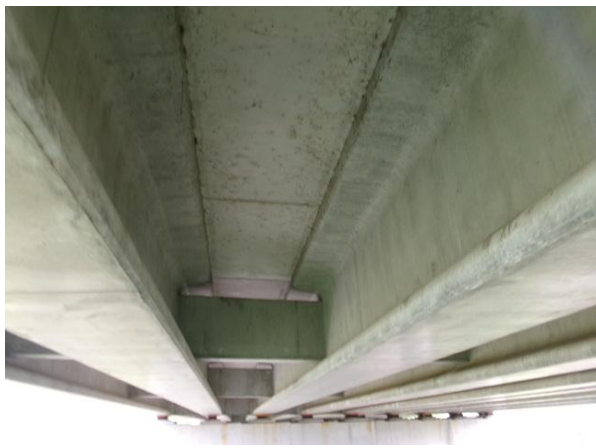
바닥판하면 전경

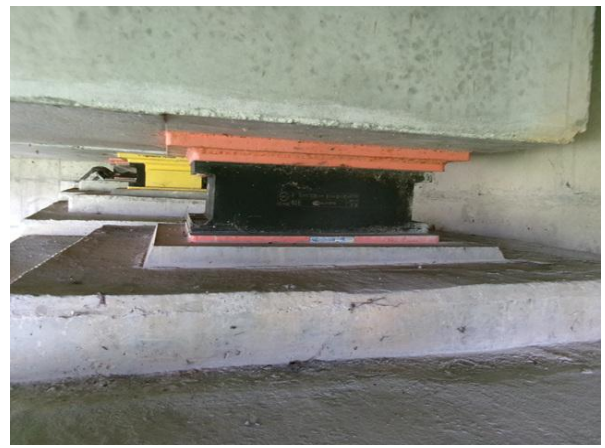
교량받침 전경

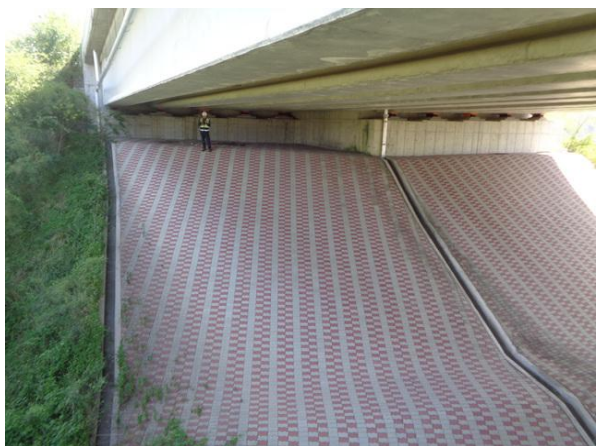
교대 전경

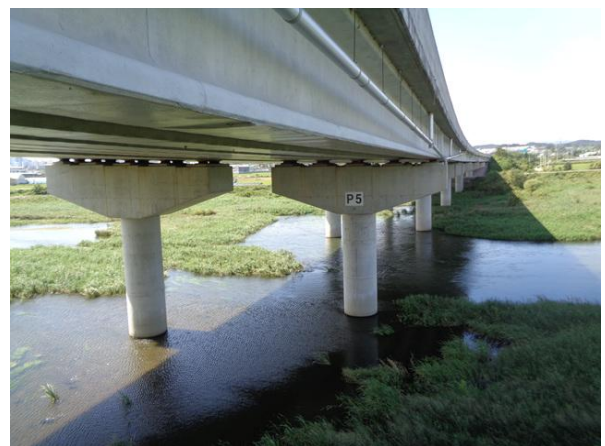
교각 전경

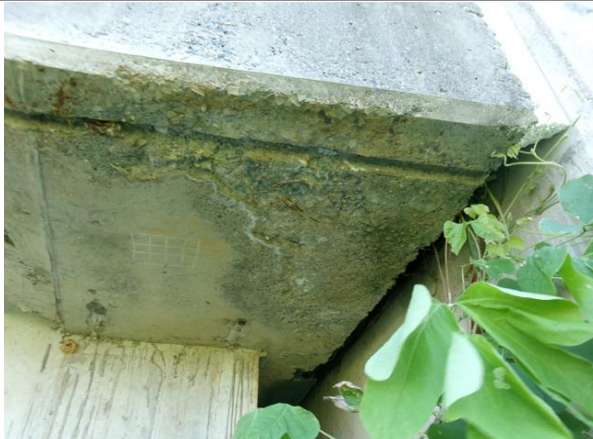
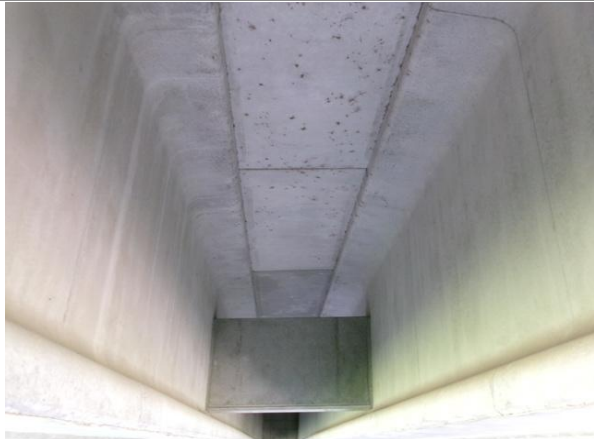
| 손상현황 | • S1 바닥판하면 표면열화 | 손상현황 | • 바닥판하면 상태양호 |
| 원 인 | • 건조수축, 온도변화, 거푸집 조기탈거 등 | 원 인 | — |

| 조치방안 | • 표면처리 | 조치방안 | — |

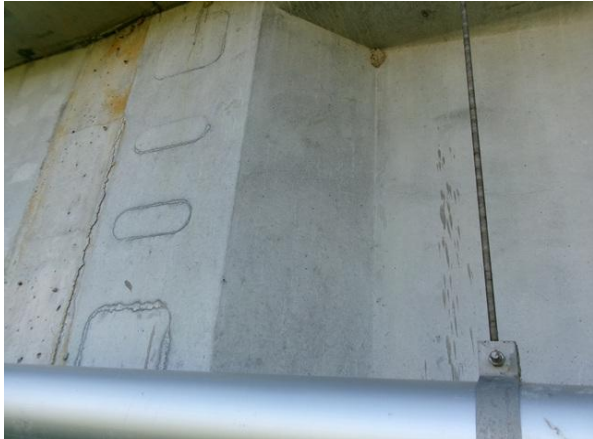
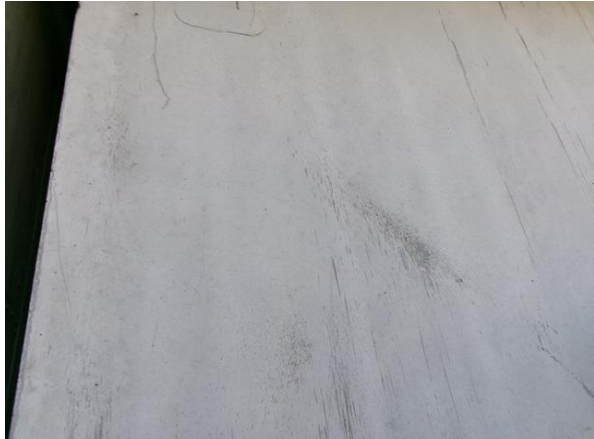
| 손상현황 | • S2-G1 거더 균열(폭0.3mm미만) | 손상현황 | • S11-G1 거더 망상균열(폭0.3mm미만) |
| 원 인 | • 건조수축, 온도변화, 거푸집 조기탈거 등 | 원 인 | • 건조수축, 온도변화, 거푸집 조기탈거 등 |

| 조치방안 | • 표면처리 | 조치방안 | • 표면처리 |

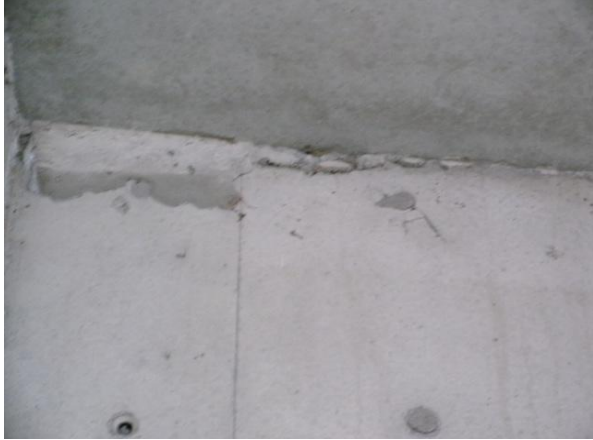
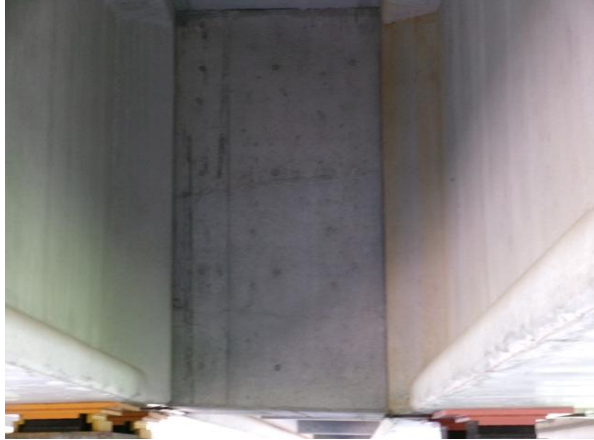
| 손상현황 | • S6 가로보 콘크리트 파손(0.1m×0.4m) | 손상현황 | • 가로보 상태양호 |
| 원 인 | • 접속부 시공미흡, 장기공용 | 원 인 | — |

| 조치방안 | • 단면보수 | 조치방안 | — |

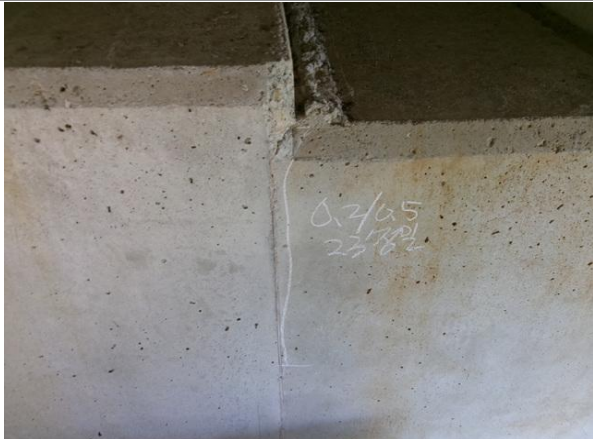
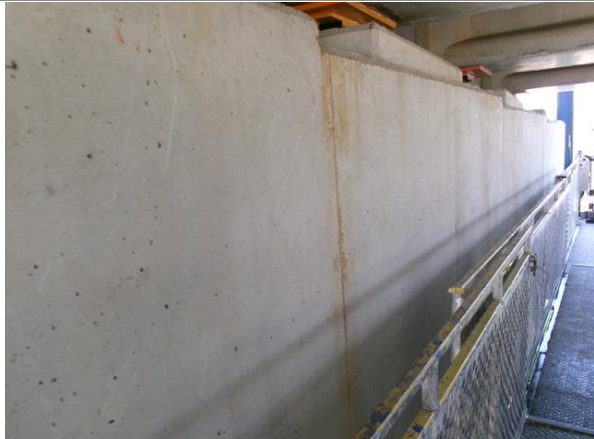
| 손상현황 | • P6 코핑부 균열(0.3mm미만) | 손상현황 | • P10 코핑부 망상균열 (10.0m×2.0m) |
| 원 인 | • 건조수축, 온도변화 | 원 인 | • 건조수축, 온도변화 |

| 조치방안 | • 표면처리 | 조치방안 | • 표면처리 |

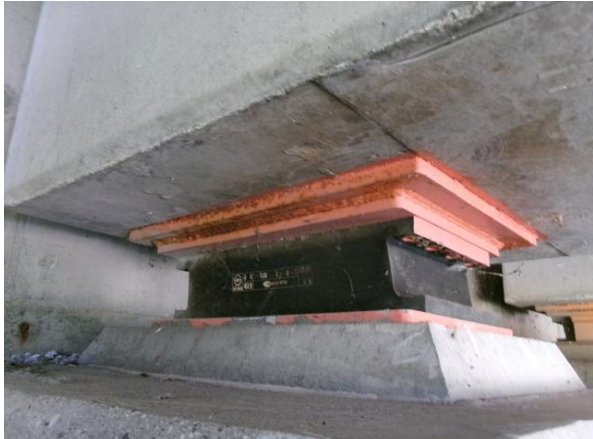
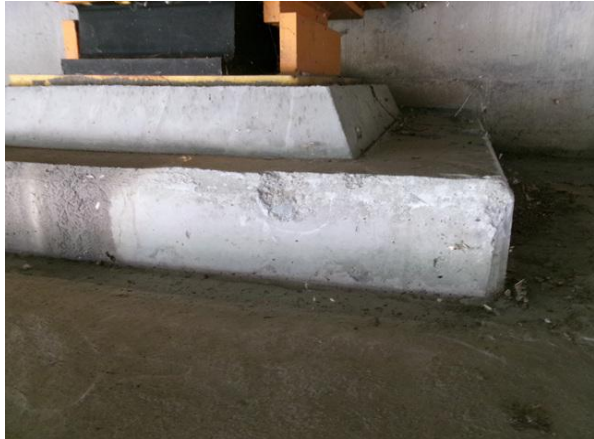
| 손상현황 | • A2-Sh2 플레이트 부식(1EA) | 손상현황 | • A2-Sh3 받침콘크리트 파손(0.1m×0.1m) |
| 원 인 | • 시공초기 다짐부족 | 원 인 | • 건조수축, 온도변화 |

| 조치방안 | • 단면보수 | 조치방안 | • 표면처리 |

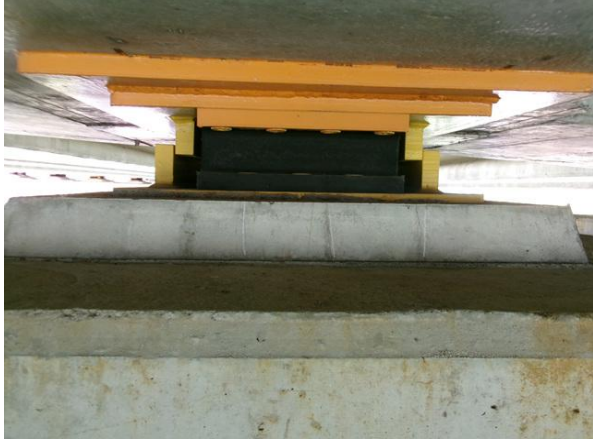
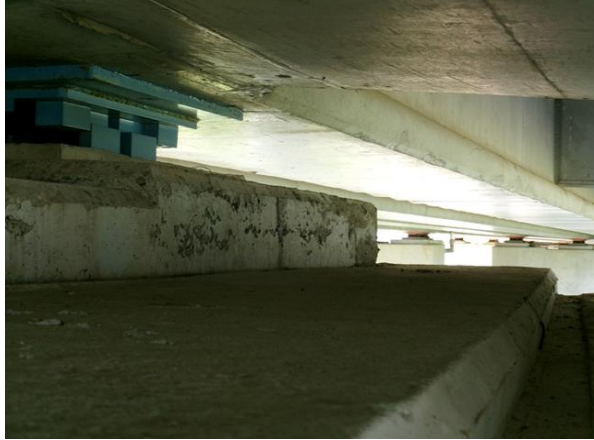
| 손상현황 | • P2-Sh8 무수축몰탈 균열(0.3mm미만) | 손상현황 | • P3-Sh3 받침콘크리트 재료분리(0.5m×0.1m) |
| 원 인 | • 건조수축, 온도변화 | 원 인 | • 건조수축, 온도변화 |

| 조치방안 | • 표면처리 | 조치방안 | • 표면처리 |

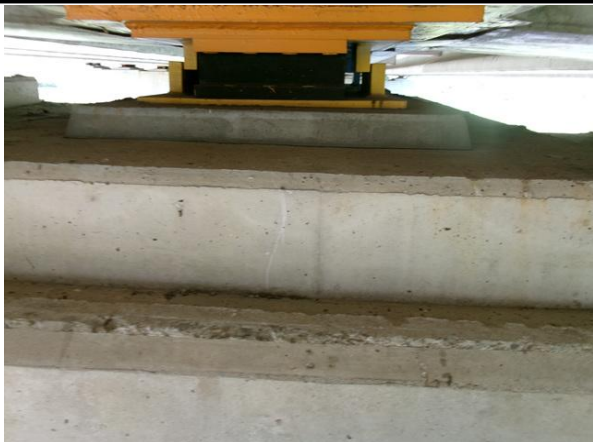
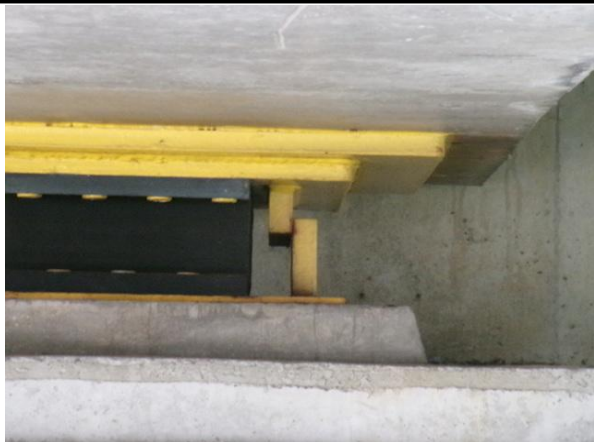
| 손상현황 | • P6-Sh8 받침콘크리트 균열(0.3mm미만) | 손상현황 | • P8-Sh8 받침콘크리트 스토퍼 상태양호 |
| 원 인 | • 장기공용, 건조수축 | 원 인 | — |

| 조치방안 | • 표면처리 | 조치방안 | — |

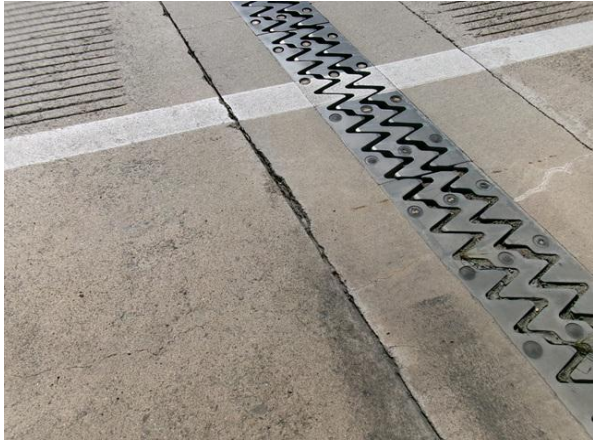
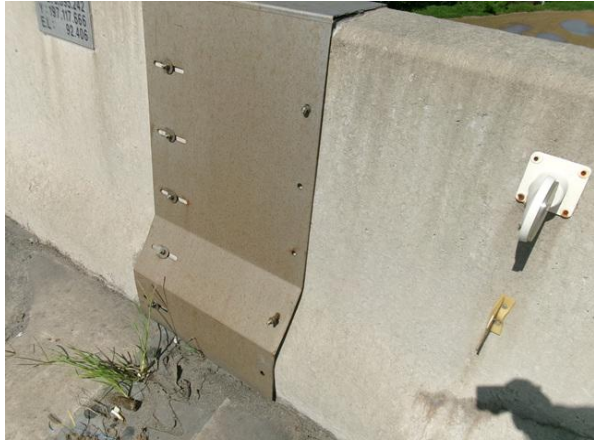
| 손상현황 | • A1 후타재 파손 (0.1m×0.5m) | 손상현황 | • A1 차수판 앵커탈락 |
| 원 인 | • 장기공용, 차량윤하중, 열화 | 원 인 | • 설치미흡, 외부충격 |

| 조치방안 | • 단면보수 | 조치방안 | • 재설치 |

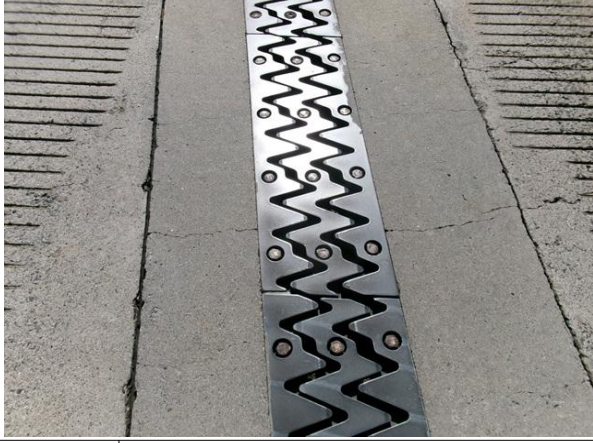
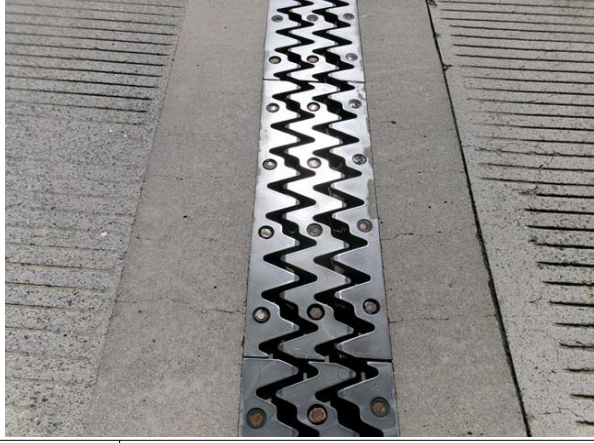
| 손상현황 | • A1 후타재 균열(0.3mm미만) | 손상현황 | • P4 후타재 균열(0.3mm미만) |
| 원 인 | • 차량윤하중, 건조수축 | 원 인 | • 차량윤하중, 건조수축 |

| 조치방안 | • 표면처리 | 조치방안 | • 표면처리 |

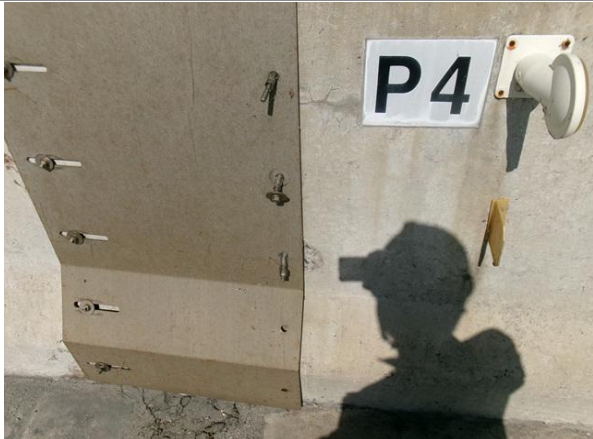
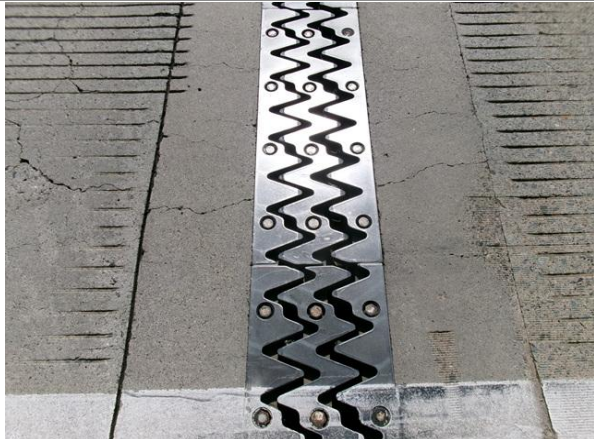
| <p>• P4 차수판 볼트탈락</p> | <p>• P8 후타재 균열(0.3mm미만)</p> |
| <p>• 설치미흡, 외부충격</p> | <p>• 차량윤하중, 건조수축</p> |

| <p>• 재설치</p> | <p>• 표면처리</p> |

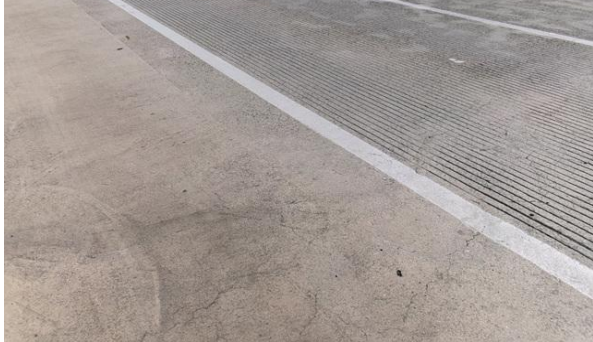
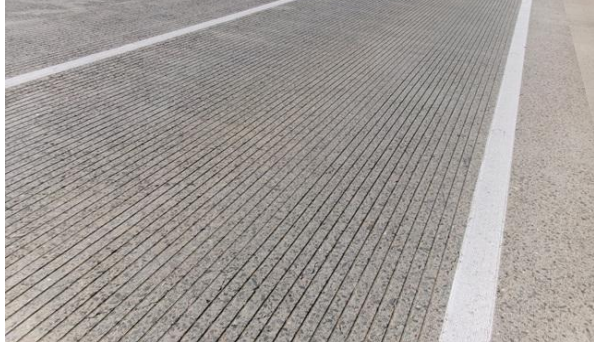
| <p>• S1 망상균열 (35.0m×9.0m)</p> | <p>• S2 망상균열 (35.0m×9.0m)</p> |
| <p>• 장기공용, 건조수축, 중차량 반복통행</p> | <p>• 장기공용, 건조수축, 중차량 반복통행</p> |

| <p>• 표면처리</p> | <p>• 표면처리</p> |

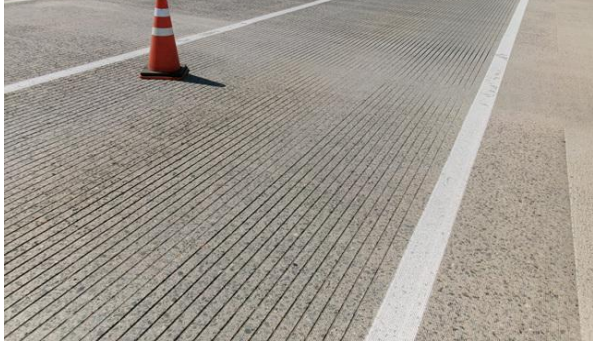
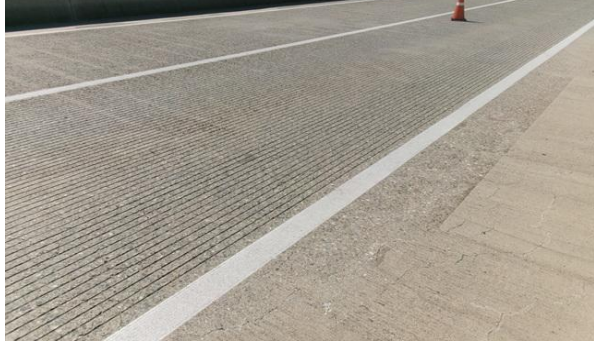
| <p>• S4 망상균열 (35.0m×9.0m)</p> | <p>• S9 망상균열 (35.0m×9.0m)</p> |
| <p>• 장기공용, 건조수축, 중차량 반복통행</p> | <p>• 장기공용, 건조수축, 중차량 반복통행</p> |

| <p>• 표면처리</p> | <p>• 표면처리</p> |

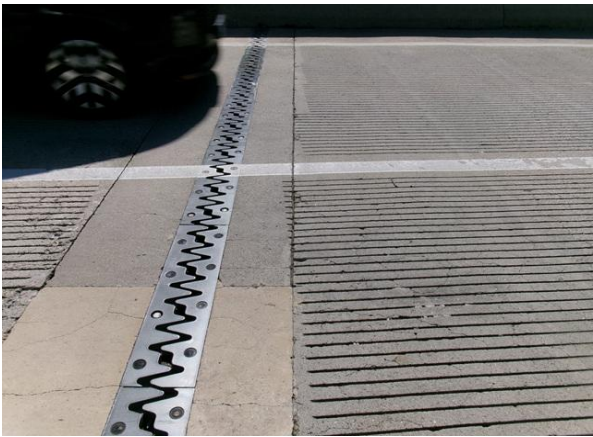
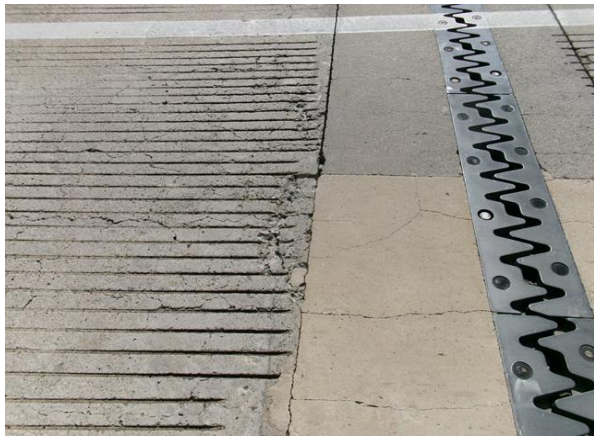
| 손상현황 | • S11 포장파손 (0.2m×0.1m) | 손상현황 | • S11 포장 접속부 파손 (0.2m×0.5m) |
| 원 인 | • 접속부 차량충격 | 원 인 | • 접속부 차량충격 |

| 조치방안 | • 단면보수 | 조치방안 | • 단면보수 |

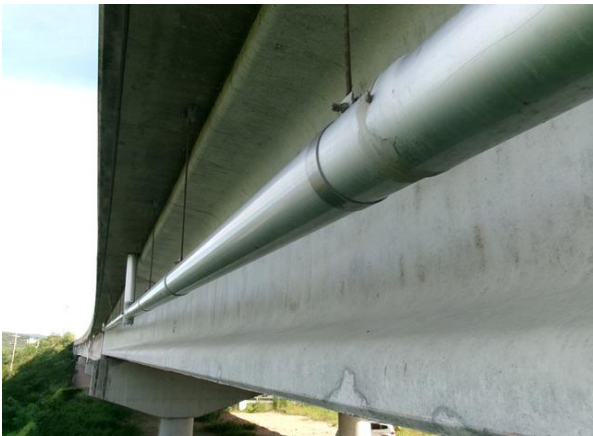
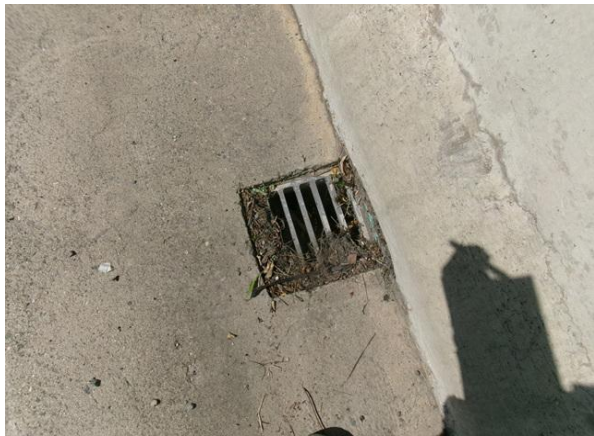
| 손상현황 | • 배수관 상태양호 | 손상현황 | • 배수구 상태양호 |

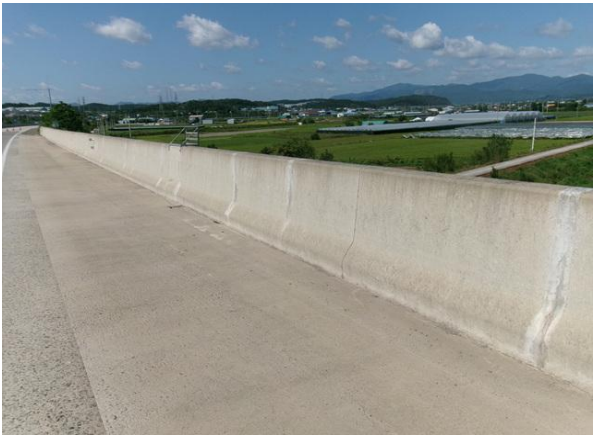
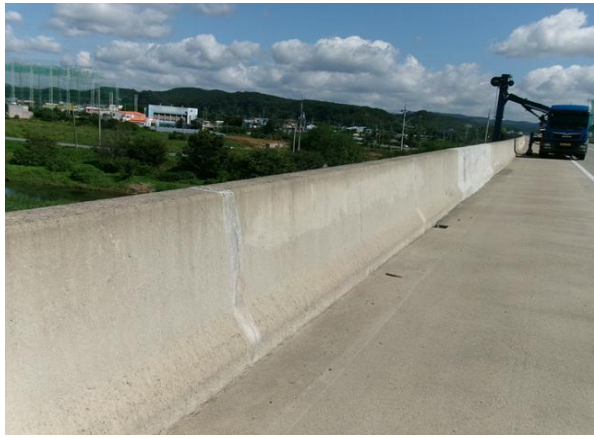
| 손상현황 | • S2 방호벽 균열부 백태 (0.2m×1.0m) | 손상현황 | • S5 방호벽 균열부 백태 (0.2m×1.0m) |
| 원 인 | • 균열부 우수유입, 장기공용 | 원 인 | • 균열부 우수유입, 장기공용 |

| 조치방안 | • 표면처리 | 조치방안 | • 표면처리 |

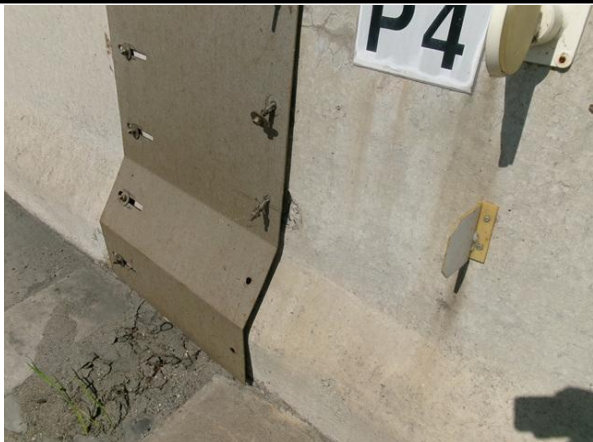
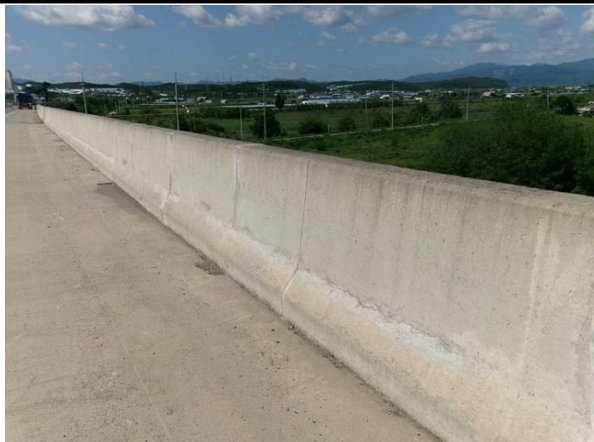
| 손상현황 | • S5 방호벽 파손 (0.1m×0.1m) | 손상현황 | • S9 방호벽 균열 (폭 0.3mm미만) |
| 원 인 | • 시공미흡, 외부충격 | 원 인 | • 건조수축, 장기공용 |

| 조치방안 | • 단면보수 | 조치방안 | • 표면처리 |

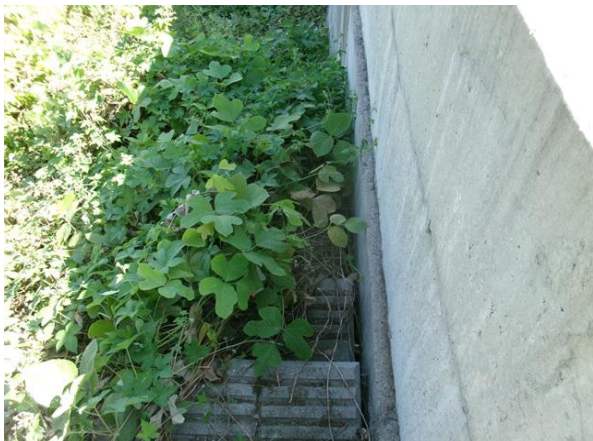
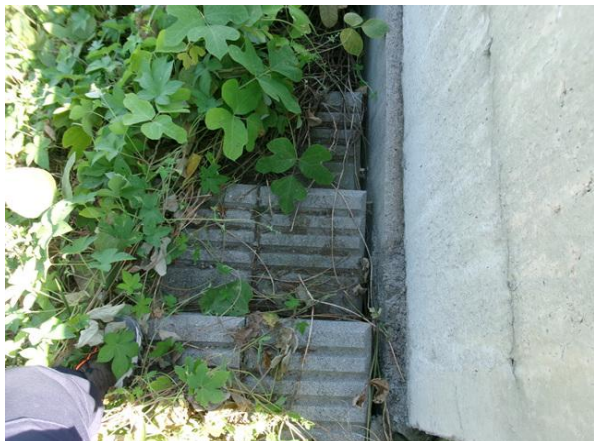
| 손상현황 | • A1 상태양호 | 손상현황 | • P2 상태양호 |

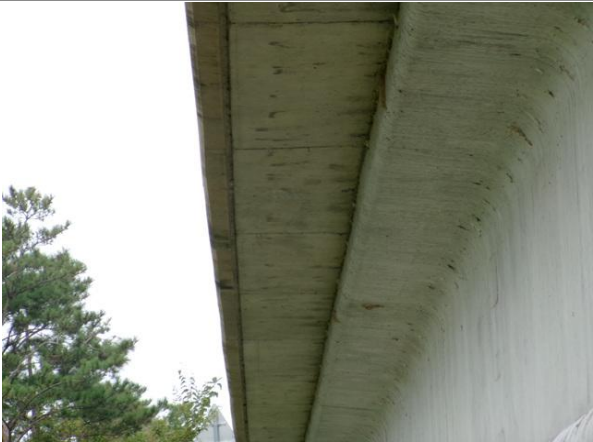
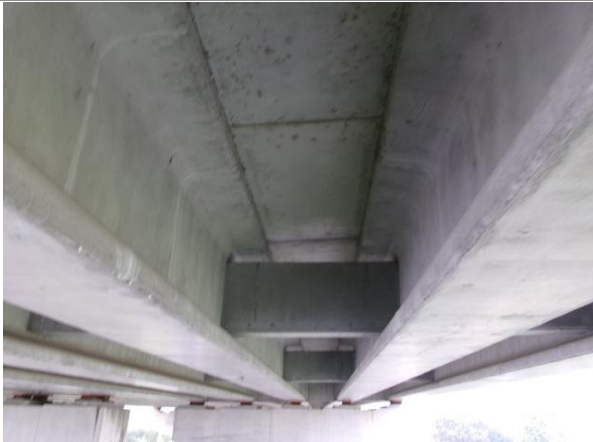
| 손상현황 | • S1 바닥판 하면 상태양호(기 백태 손상부) | 손상현황 | • S5 바닥판 하면 상태양호 |

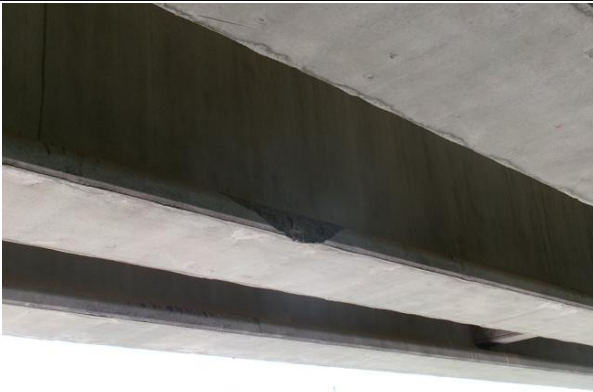
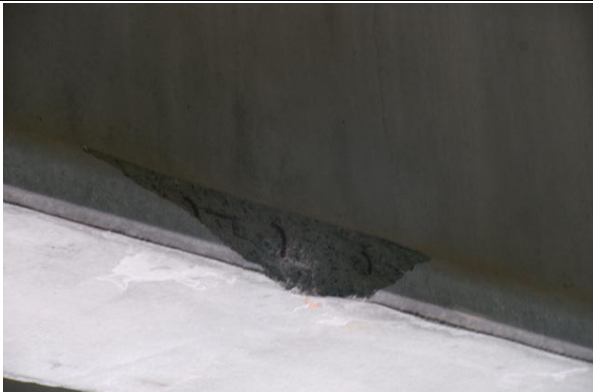
| 손상현황 | • S11-G4 거더 파손 및 철근노출 | 손상현황 | • S11-G4 거더 파손 및 철근노출 |
| 원 인 | • 시공미흡, 외부충격 | 원 인 | • 시공미흡, 외부충격 |

| 조치방안 | • 단면보수 | 조치방안 | • 단면보수 |

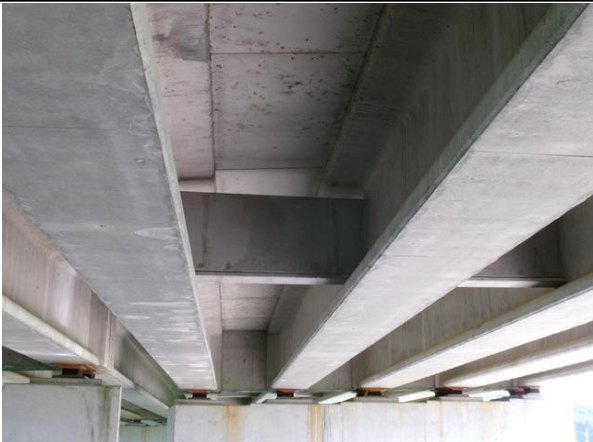
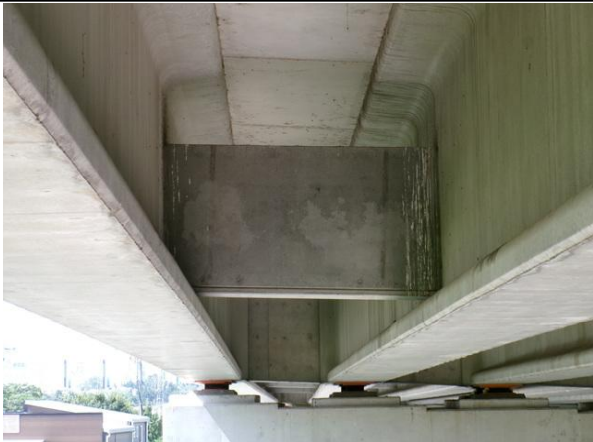
| 손상현황 | • 가로보 상태양호 | 손상현황 | • 가로보 상태양호 |

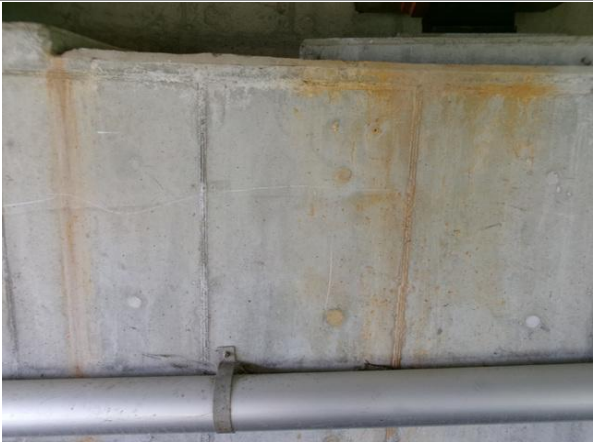
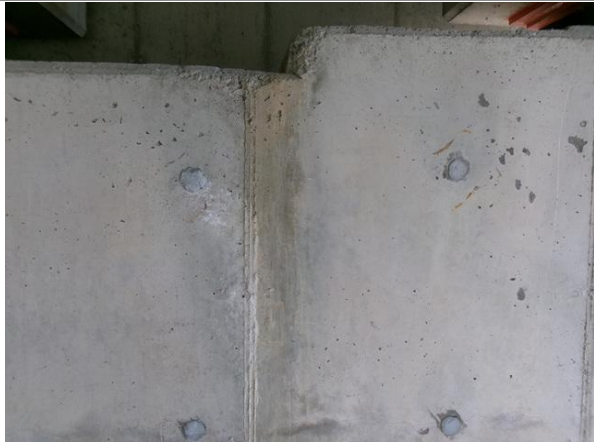
| 손상현황 | • A1 균열(폭 0.3mm미만) | 손상현황 | • A2 균열(폭 0.3mm미만) |
| 원 인 | • 건조수축, 온도변화 | 원 인 | • 건조수축, 온도변화 |

| 조치방안 | • 표면처리 | 조치방안 | • 표면처리 |

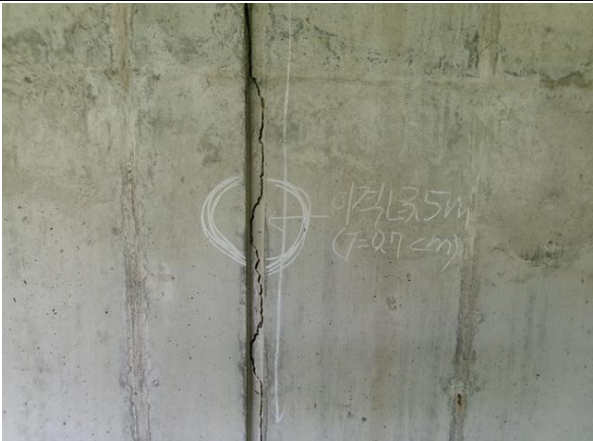
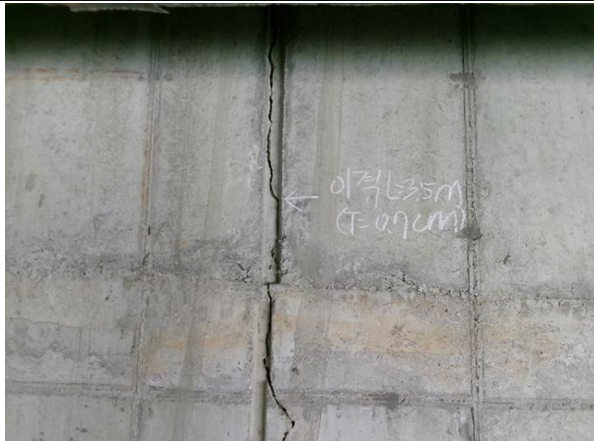
| 손상현황 | • A1 접속부 이격(L=3.5m) | 손상현황 | • A2 접속부 이격(L=3.5m) |
| 원 인 | • 공용중 잔류침하, 장기공용 | 원 인 | • 공용중 잔류침하, 장기공용 |

| 조치방안 | • 실링 | 조치방안 | • 실링 |

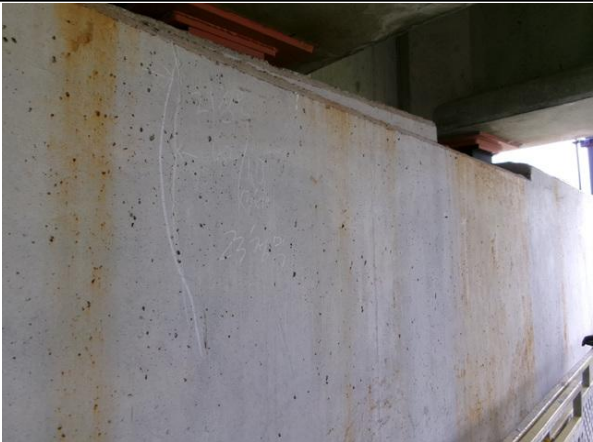
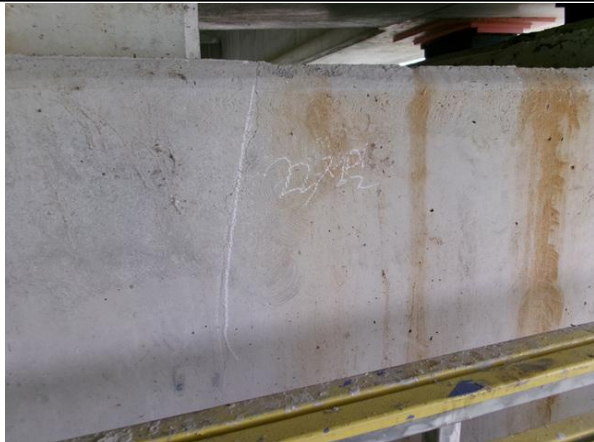
| 손상현황 | • P1 코핑부 균열(0.3mm미만) | 손상현황 | • P5 코핑부 균열(0.3mm미만) |
| 원 인 | • 건조수축, 온도변화 | 원 인 | • 건조수축, 온도변화 |

| 조치방안 | • 표면처리 | 조치방안 | • 표면처리 |

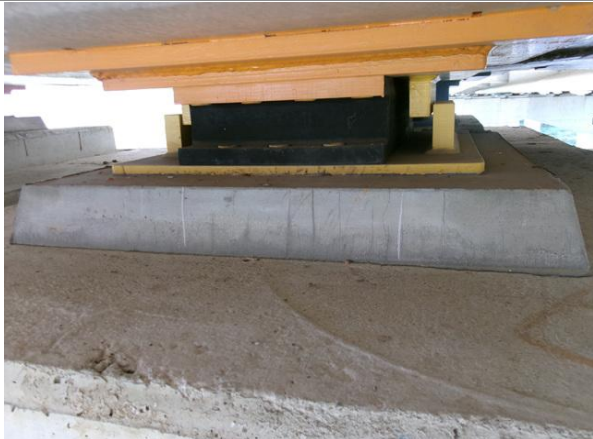
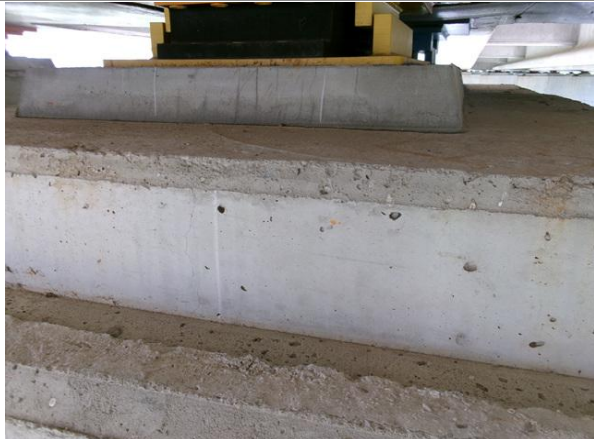
| 손상현황 | • P6-Sh8 무수축물탈 균열(0.3mm미만) | 손상현황 | • P6-Sh8 받침콘크리트 균열(0.3mm미만) |
| 원 인 | • 건조수축, 온도변화 | 원 인 | • 건조수축, 온도변화 |

| 조치방안 | • 표면처리 | 조치방안 | • 표면처리 |

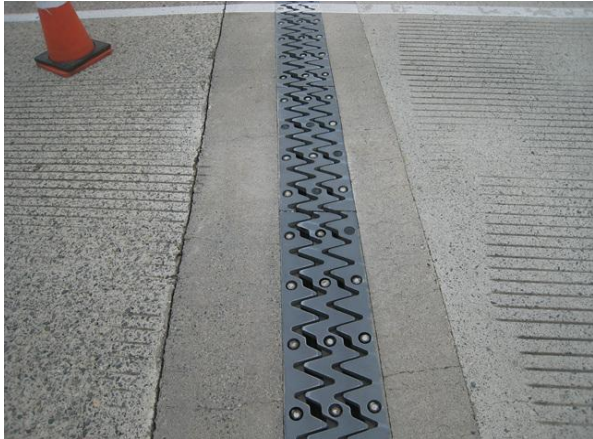
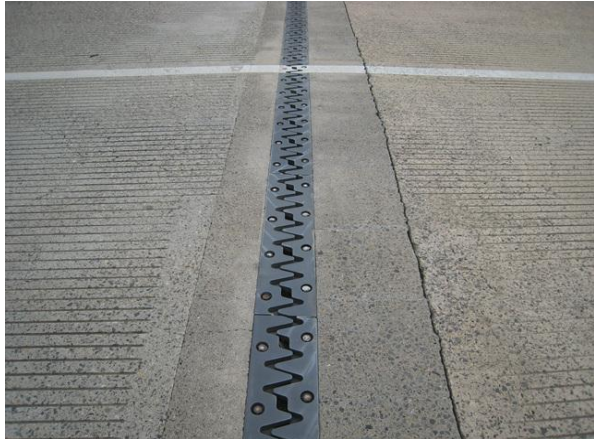
| 손상현황 | • A1 후타재 균열(0.3mm미만) | 손상현황 | • A2 후타재 균열(0.3mm미만) |
| 원 인 | • 차량윤하중, 건조수축 | 원 인 | • 차량윤하중, 건조수축 |

| 조치방안 | • 표면처리 | 조치방안 | • 표면처리 |

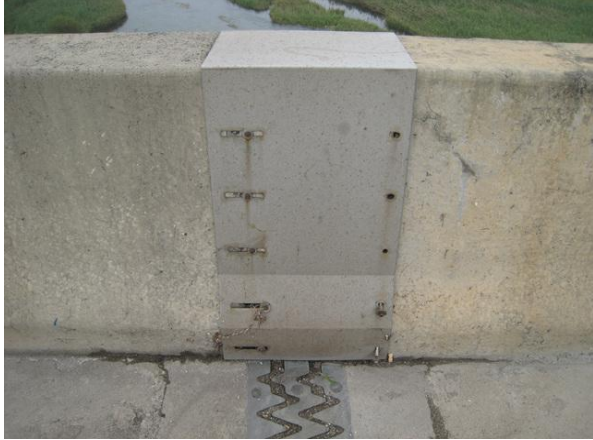
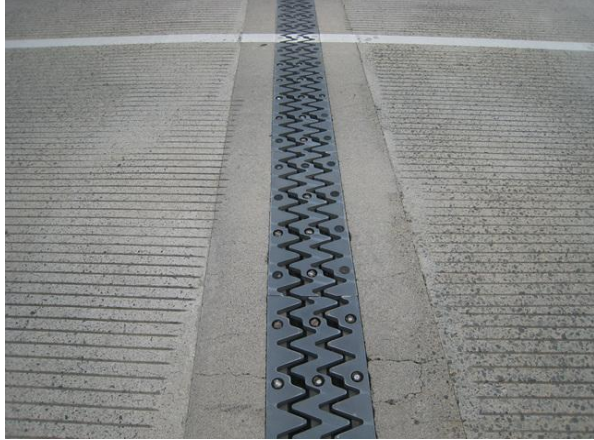
| 손상현황 | • P4 차수판 볼트 탈락 | 손상현황 | • P4 후타재 균열(0.3mm미만) |
| 원 인 | • 설치미흡, 외부충격 | 원 인 | • 차량윤하중, 건조수축 |

| 조치방안 | • 재설치 | 조치방안 | • 표면처리 |

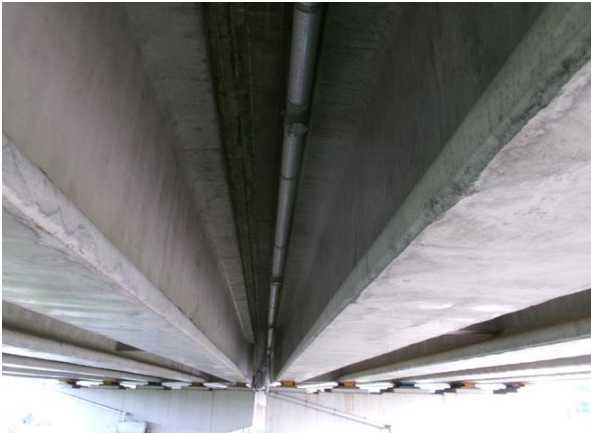
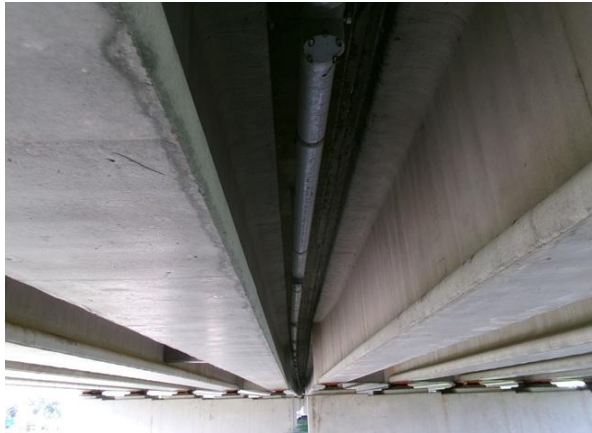
| 손상현황 | • 배수관 상태양호 | 손상현황 | • 배수관 상태양호 |

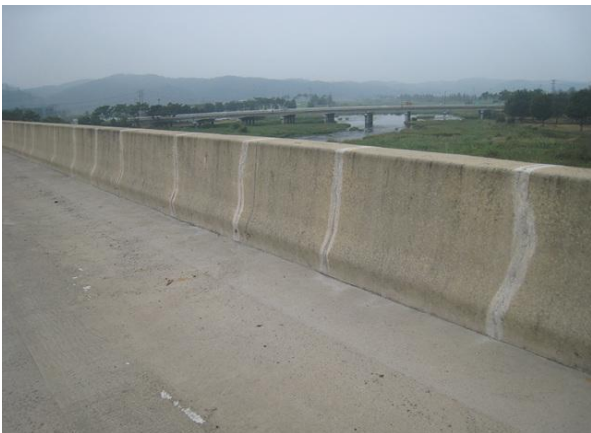
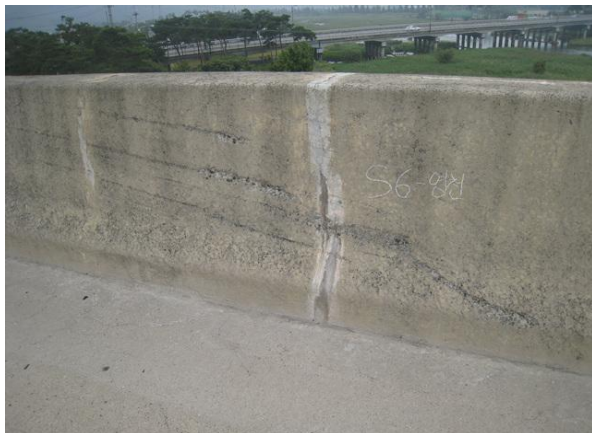
| 손상현황 | • S2 방호벽 균열부 백태(0.2m×1.0m) | 손상현황 | • S6 방호벽 균열(0.1m×2.0m) |
| 원 인 | • 균열부 우수유입, 장기공용 | 원 인 | • 균열부 우수유입, 장기공용 |

| 조치방안 | • 표면처리 | 조치방안 | • 표면처리 |

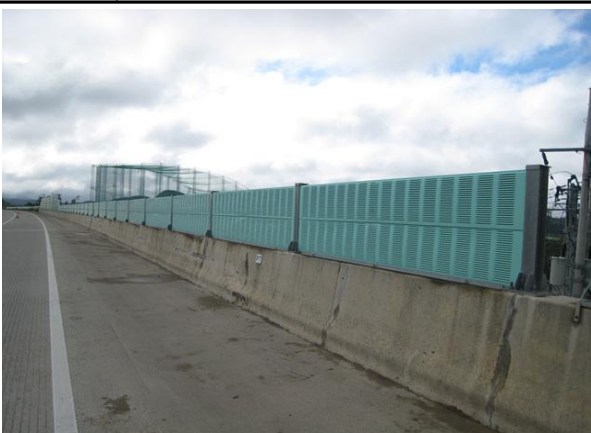
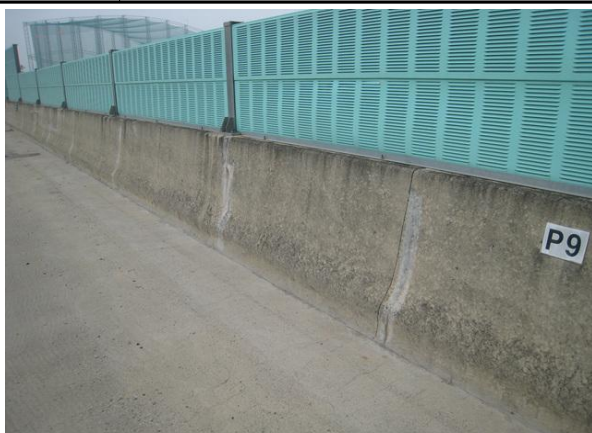
| 손상현황 | • S8 방호벽 균열부 백태(0.2m×1.0m) | 손상현황 | • S10 방호벽 균열부 백태(0.2m×1.0m) |
| 원 인 | • 시공미흡, 외부충격 | 원 인 | • 건조수축, 장기공용 |

| 조치방안 | • 단면보수 | 조치방안 | • 표면처리 |

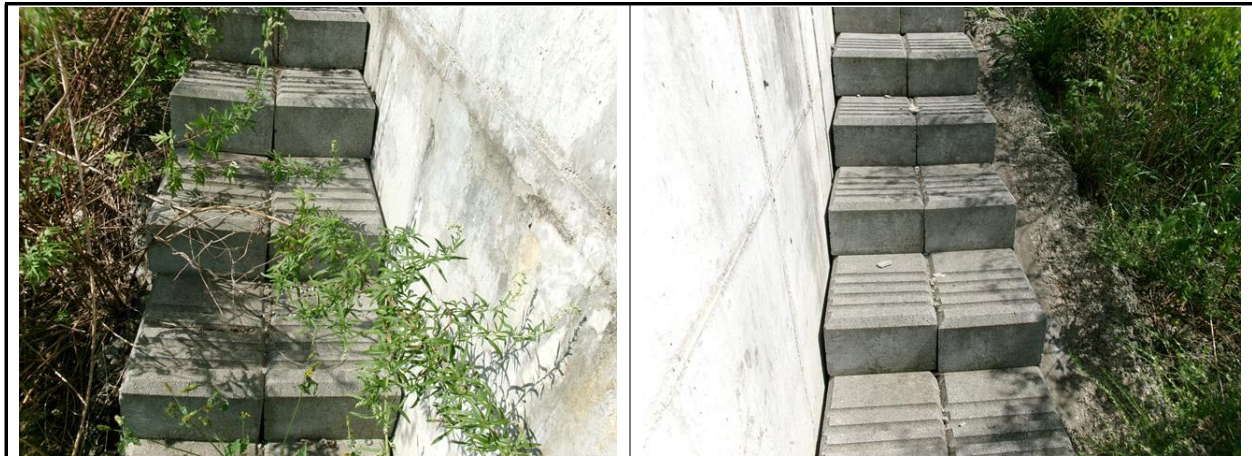
| 손상현황 | • A1 상태양호 | 손상현황 | • A1 상태양호 |
