## 38. 대성교

## 38.1 상주방향

## 38.2 영천방향

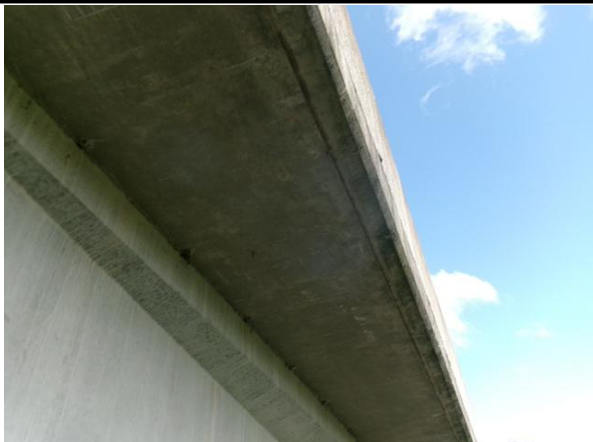
| 손상현황 | • S4 균열(0.2mm/1.0m) | 손상현황 | • S2 균열(0.1mm/1.0m) |
| 원 인 | • 건조수축, 공용중 열화 등 | 원 인 | • 건조수축, 공용중 열화 등 |

| 조치방안 | • 표면보수 | 조치방안 | • 표면보수 |

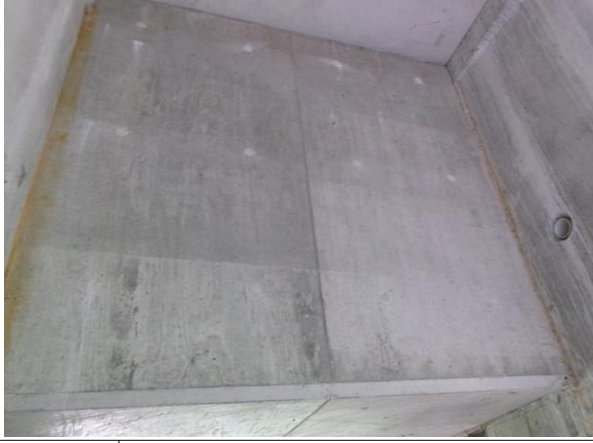
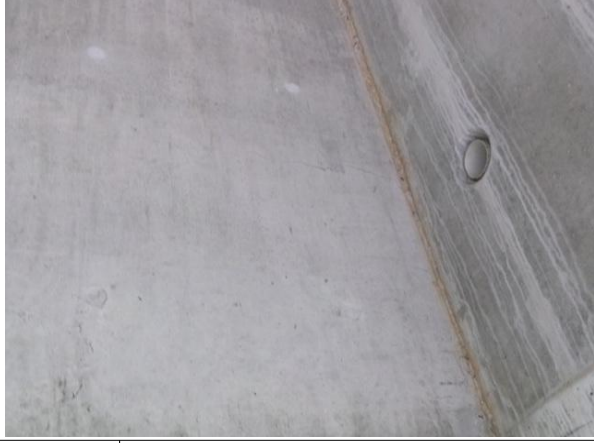
| 손상현황 | • S4 들뜸(0.3m×0.2m) | 손상현황 | • S4 들뜸(0.3m×0.2m) |
| 원 인 | • 다짐미흡, 거푸집 조기탈영 등 | 원 인 | • 다짐미흡, 거푸집 조기탈영 등 |

| 조치방안 | • 단면보수 | 조치방안 | • 단면보수 |

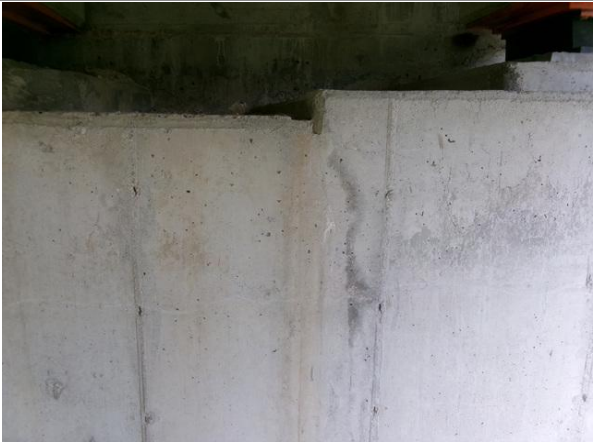
| 손상현황 | • A1 균열(0.2mm/0.5m) | 손상현황 | • A1 균열(0.2mm/2.0m) |
| 원 인 | • 건조수축, 공용중 열화 등 | 원 인 | • 건조수축, 공용중 열화 등 |

| 조치방안 | • 표면보수 | 조치방안 | • 표면보수 |

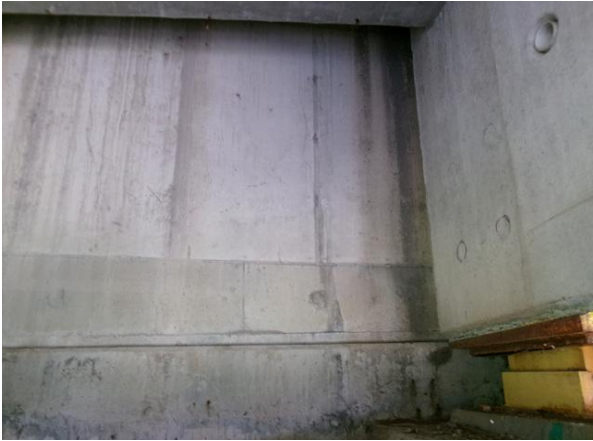
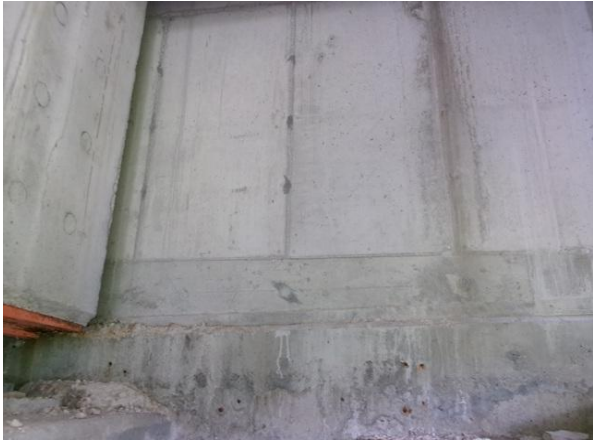
| 손상현황 | • A1 균열(0.2mm/2.0m) | 손상현황 | • A1 균열(0.2mm/2.0m) |
| 원 인 | • 건조수축, 공용중 열화 등 | 원 인 | • 건조수축, 공용중 열화 등 |

| 조치방안 | • 표면보수 | 조치방안 | • 표면보수 |

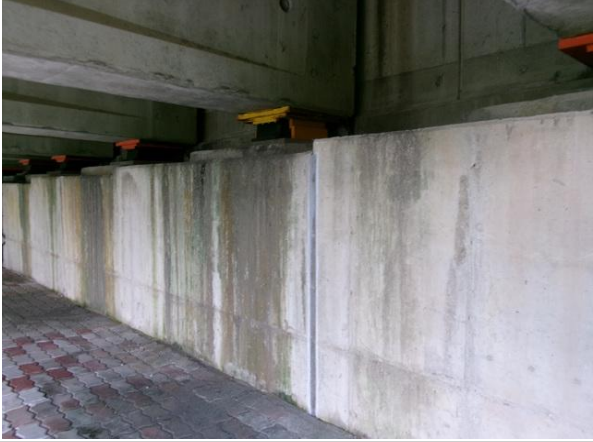
| 손상현황 | • A1 누수흔적(4.0m×4.0m) | 손상현황 | • A1 폐콘크리트 퇴적(0.5m×0.3m) |
| 원 인 | • 외부 우수유입 | 원 인 | • 공사 후 청소 미흡 |

| 조치방안 | • 표면보수 | 조치방안 | • 정비 |

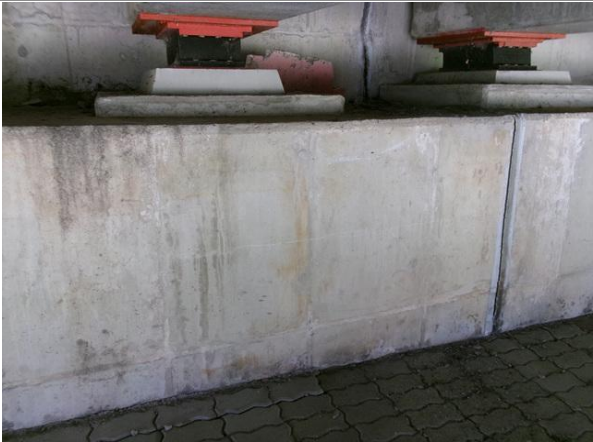
| 손상현황 | • A2 망상균열(1.0m×1.0m) | 손상현황 | • A2 실란트 파손 |
| 원 인 | • 건조수축, 공용중 열화 등 | 원 인 | • 공용중 열화 등 |

| 조치방안 | • 표면보수 | 조치방안 | • 실란트 주입 |

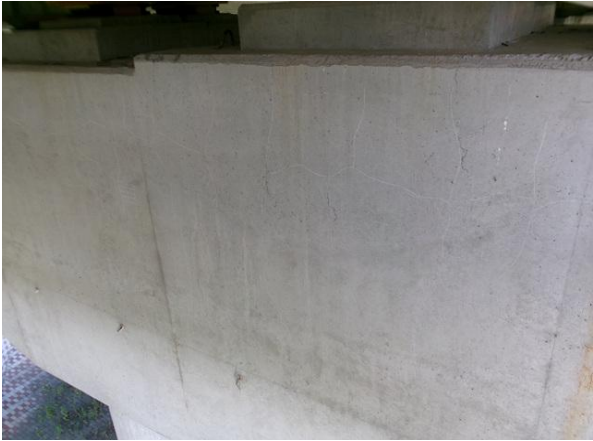
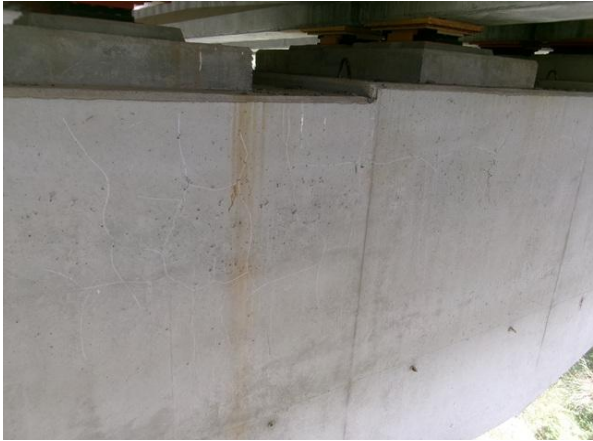
| 손상현황 | • P1 코핑부 망상균열(10.0m×2.0m) | 손상현황 | • P1 코핑부 망상균열(10.0m×2.0m) |
| 원 인 | • 초기 건조수축 등 | 원 인 | • 초기 건조수축 등 |

| 조치방안 | • 표면처리 | 조치방안 | • 표면처리 |

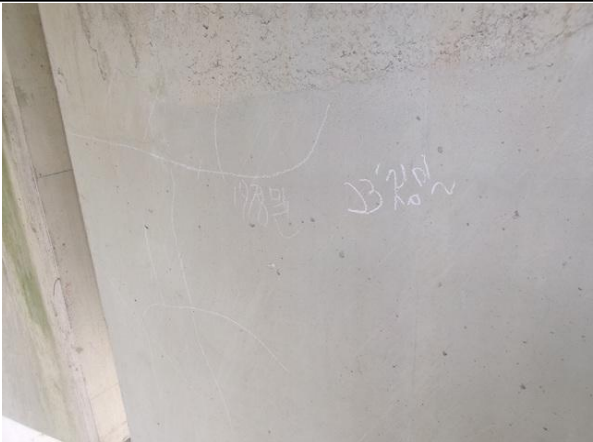
| 손상현황 | • P2 코핑부 망상균열(10.0m×2.0m) | 손상현황 | • P2 코핑부 표면박리(9.0m×1.0m) |
| 원 인 | • 초기 건조수축 등 | 원 인 | • 다짐미흡, 거푸집 조기탈영 등 |

| 조치방안 | • 표면처리 | 조치방안 | • 단면보수 |

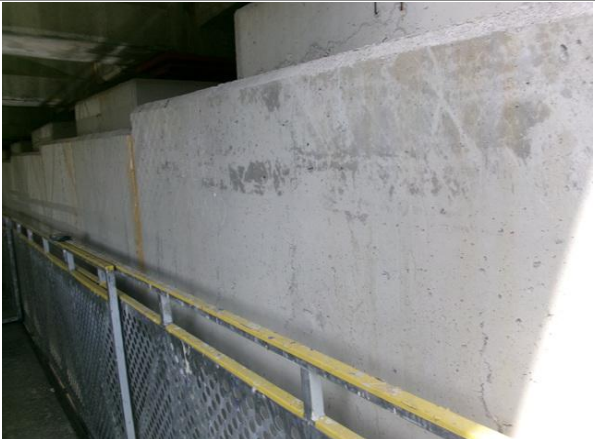
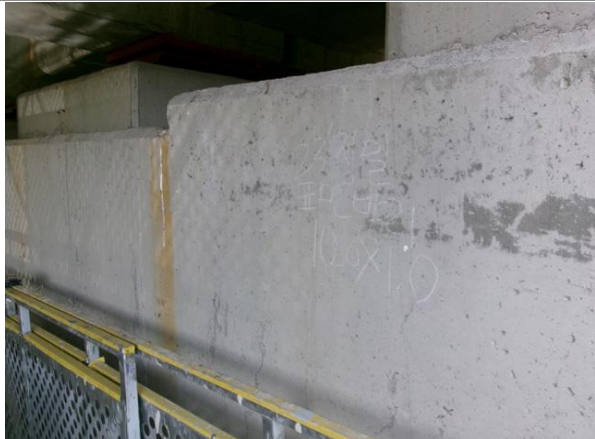
| 손상현황 | • P2 코핑부 표면박리(9.0m×1.0m) | 손상현황 | • P2 코핑부 표면박리(9.0m×1.0m) |
| 원 인 | • 다짐미흡, 거푸집 조기탈영 등 | 원 인 | • 다짐미흡, 거푸집 조기탈영 등 |

| 조치방안 | • 단면보수 | 조치방안 | • 단면보수 |

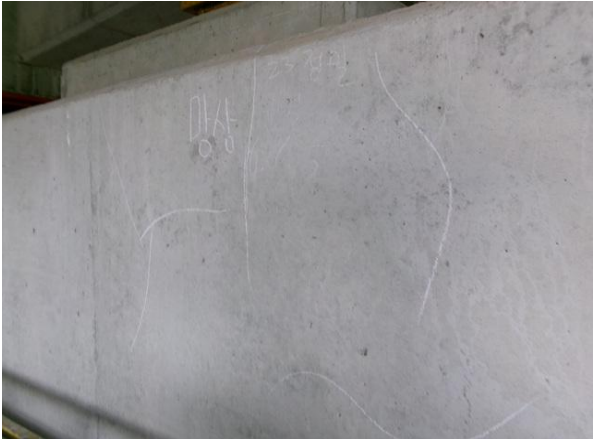
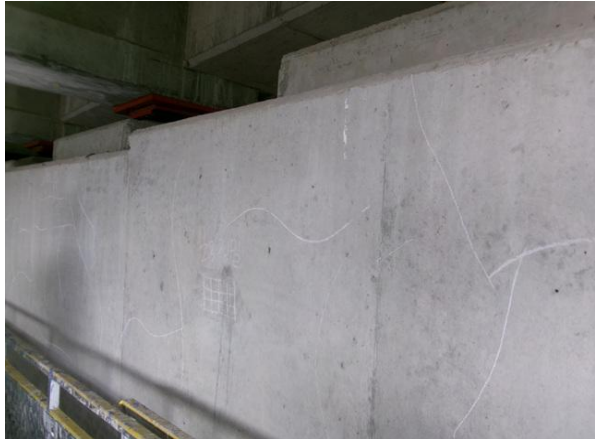
| 손상현황 | • P3 코핑부 망상균열(10.0m×2.0m) | 손상현황 | • P3 코핑부 망상균열(10.0m×2.0m) |
| 원 인 | • 초기 건조수축 등 | 원 인 | • 초기 건조수축 등 |

| 조치방안 | • 표면처리 | 조치방안 | • 표면처리 |

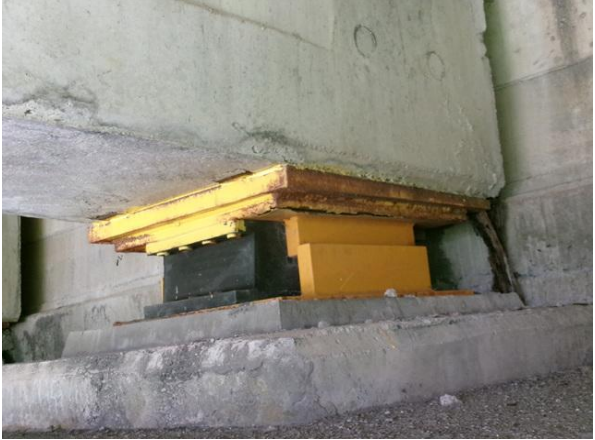
| 손상현황 | • A1-Sh3 플레이트 부식 | 손상현황 | • A2-Sh2 몰탈 균열(0.2mm/0.1m) |
| 원 인 | • 외부 우수유입 | 원 인 | • 초기 건조수축 등 |

| 조치방안 | • 재도장 | 조치방안 | • 표면처리 |

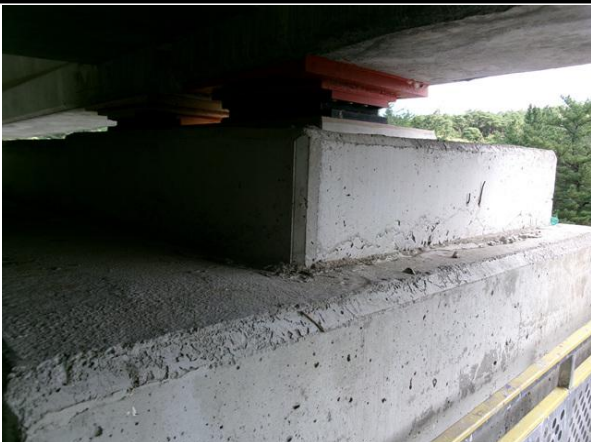
| 손상현황 | • P2-Sh6 재료분리 (0.1m×1.0m) | 손상현황 | • P2-Sh8 몰탈 균열 (0.1mm/0.3m) |
| 원 인 | • 다짐미흡, 거푸집 조기탈형 등 | 원 인 | • 초기 건조수축 등 |

| 조치방안 | • 단면보수 | 조치방안 | • 표면처리 |

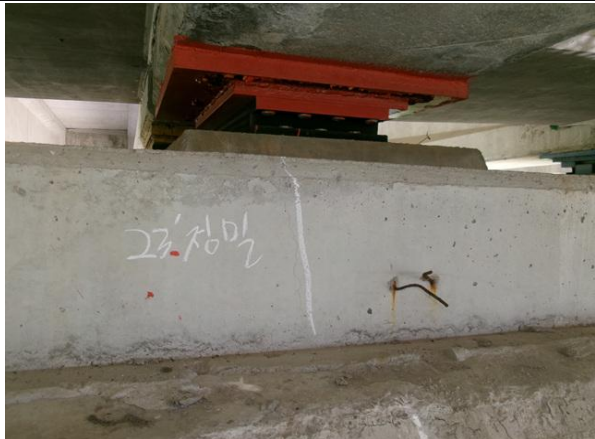
| 손상현황 | • P2-Sh8 플레이트 부식 | 손상현황 | • P2-Sh9 몰탈 균열 (0.1mm/0.3m) |
| 원 인 | • 외부 우수유입 | 원 인 | • 초기 건조수축 등 |

| 조치방안 | • 재도장 | 조치방안 | • 표면처리 |

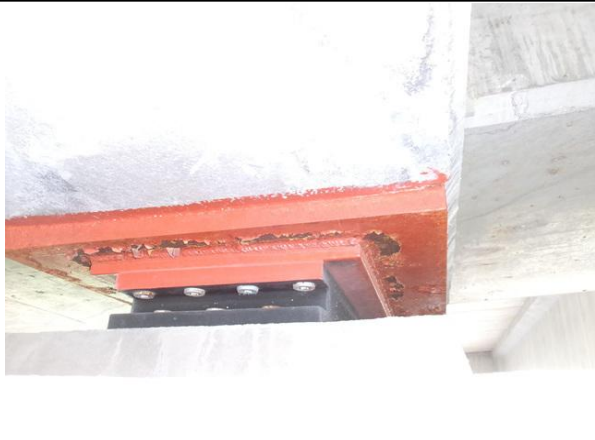
| 손상현황 | • P3-Sh8 플레이트 부식 | 손상현황 | • P3-Sh9 플레이트 부식 |
| 원 인 | • 외부 우수유입 | 원 인 | • 외부 우수유입 |

| 조치방안 | • 재도장 | 조치방안 | • 재도장 |

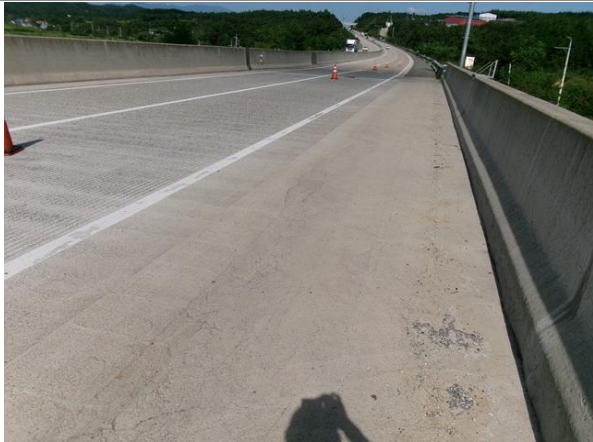
| 손상현황 | • S1 망상균열(30.0m×3.0m) | 손상현황 | • S1 망상균열(30.0m×7.0m) |
| 원 인 | • 공용중 열화 | 원 인 | • 공용중 열화 |

| 조치방안 | • 주의관찰 | 조치방안 | • 주의관찰 |

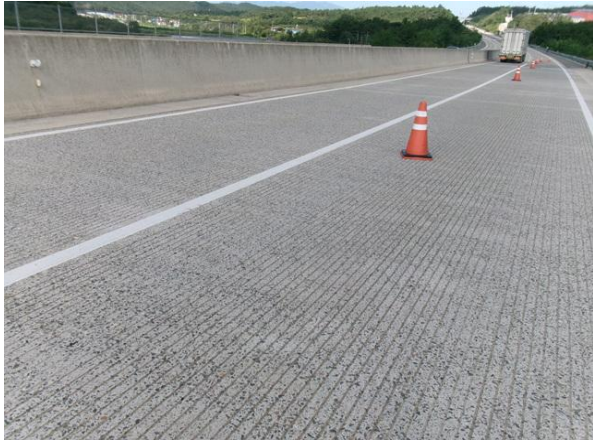
| 손상현황 | • S2 망상균열(30.0m×3.0m) | 손상현황 | • S2 재료분리(30.0m×7.0m) |
| 원 인 | • 공용중 열화 | 원 인 | • 공용중 열화 |

| 조치방안 | • 주의관찰 | 조치방안 | • 주의관찰 |

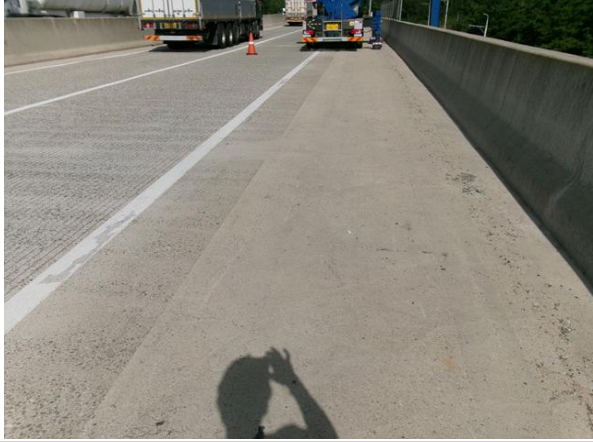
| 손상현황 | • S3 망상균열(30.0m×3.0m) | 손상현황 | • S3 재료분리(30.0m×7.0m) |
| 원 인 | • 공용중 열화 | 원 인 | • 공용중 열화 |

| 조치방안 | • 주의관찰 | 조치방안 | • 주의관찰 |

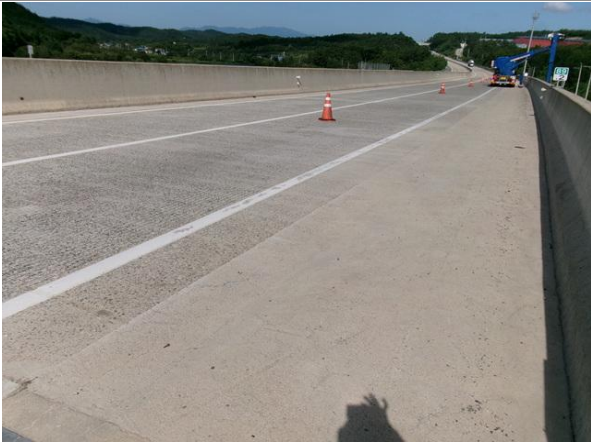
| 손상현황 | • S4 망상균열(30.0m×3.0m) | 손상현황 | • S4 재료분리(30.0m×7.0m) |
| 원 인 | • 공용중 열화 | 원 인 | • 공용중 열화 |

| 조치방안 | • 주의관찰 | 조치방안 | • 주의관찰 |

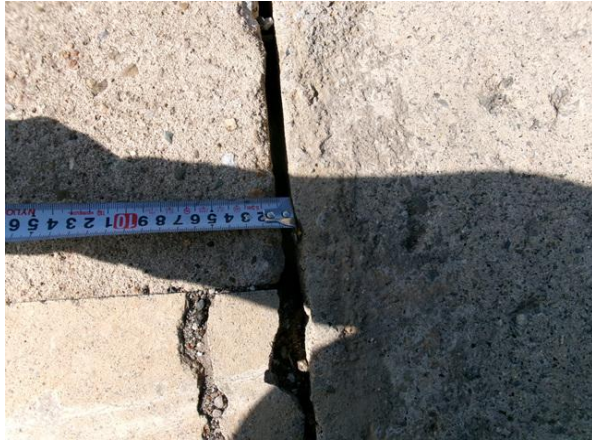
| 손상현황 | • S1 접속부 이격(10.0m) | 손상현황 | • S1 접속부 이격(10.0m) |
| 원 인 | • 접속부 침하 등 | 원 인 | • 접속부 침하 등 |

| 조치방안 | • 주의관찰 | 조치방안 | • 주의관찰 |

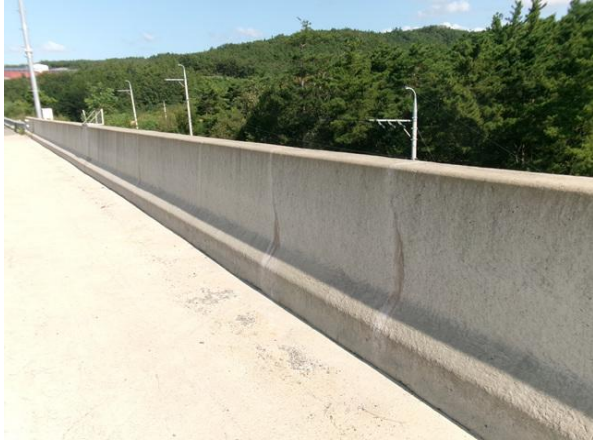
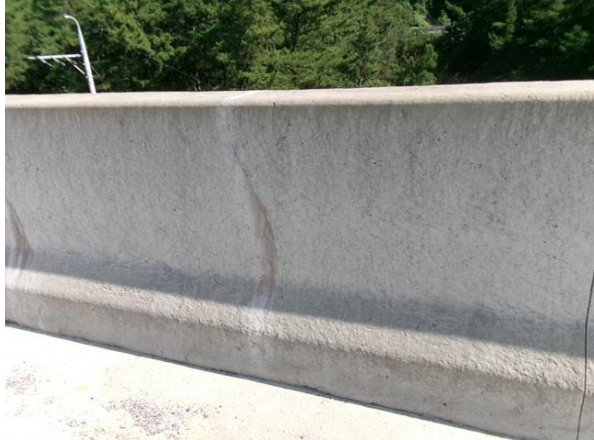
| 손상현황 | • S1 균열부 백태(0.2m×1.5m) | 손상현황 | • S1 균열부 백태(0.2m×1.5m) |
| 원 인 | • 외부 우수유입 | 원 인 | • 외부 우수유입 |

| 조치방안 | • 표면처리 | 조치방안 | • 표면처리 |

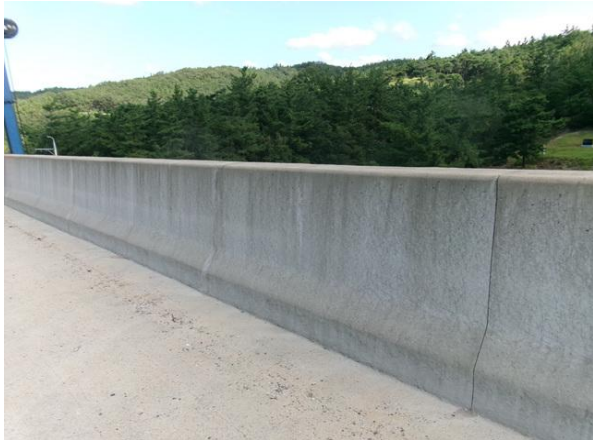
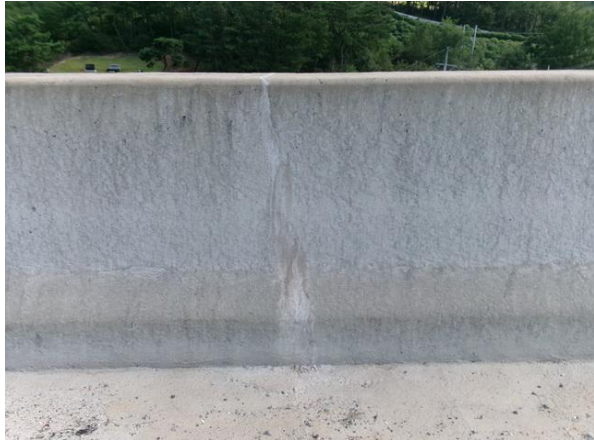
| 손상현황 | • S3 균열부 백태(0.2m×1.5m) | 손상현황 | • S3 균열부 백태(0.2m×1.5m) |
| 원 인 | • 외부 우수유입 | 원 인 | • 외부 우수유입 |

| 조치방안 | • 표면처리 | 조치방안 | • 표면처리 |

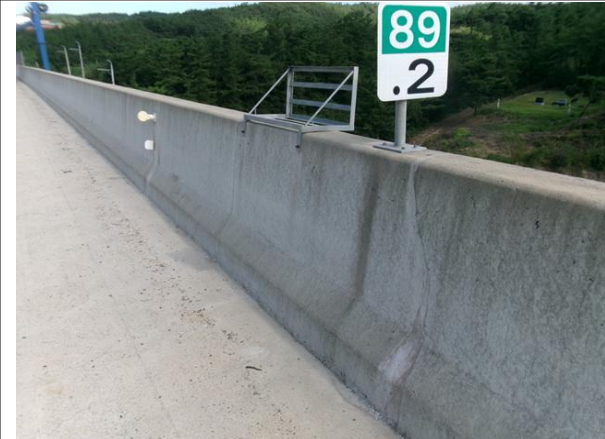
| 손상현황 | • S4 균열부 백태(0.2m×1.5m) | 손상현황 | • S4 균열부 백태(0.2m×1.5m) |
| 원 인 | • 외부 우수유입 | 원 인 | • 외부 우수유입 |

| 조치방안 | • 표면처리 | 조치방안 | • 표면처리 |

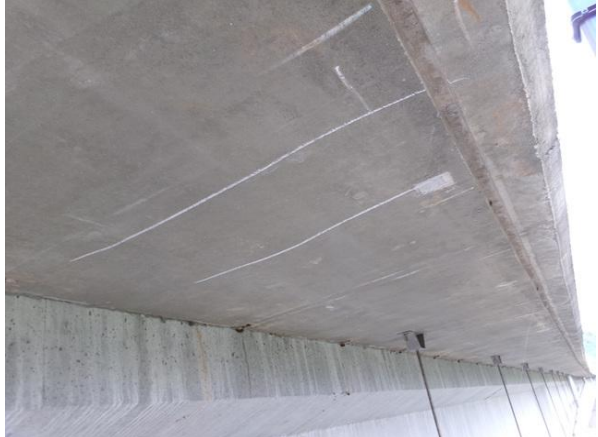
| <ul style="list-style-type: none"> <li>• S1 균열(0.1mm/1.0m)</li> <li>• 건조수축, 공용중 열화 등</li> <li>• 표면보수</li> </ul> | <ul style="list-style-type: none"> <li>• S1 균열(0.1mm/1.0m)</li> <li>• 건조수축, 공용중 열화 등</li> <li>• 표면보수</li> </ul> |

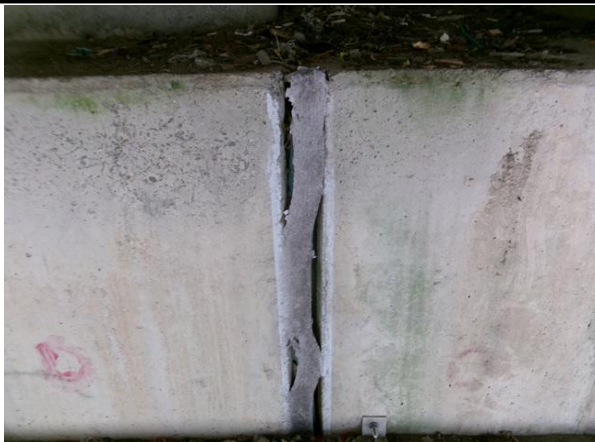
| • A1 실란트 파손(2.0m) | • A1 파손(0.1m×0.2m) |
| • 공용중 열화 | • 외부 충격 |

| • 실란트 주입 | • 단면보수 |

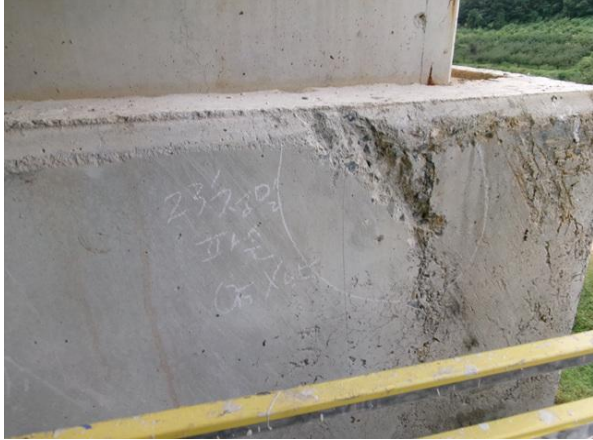
| 손상현황 | • P1 코핑부 파손(0.5m×0.5m) | 손상현황 | • P1 코핑부 재료분리(0.5m×0.4m) |
| 원 인 | • 외부 충격 | 원 인 | • 다짐미흡 등 |

| 조치방안 | • 단면보수 | 조치방안 | • 단면보수 |

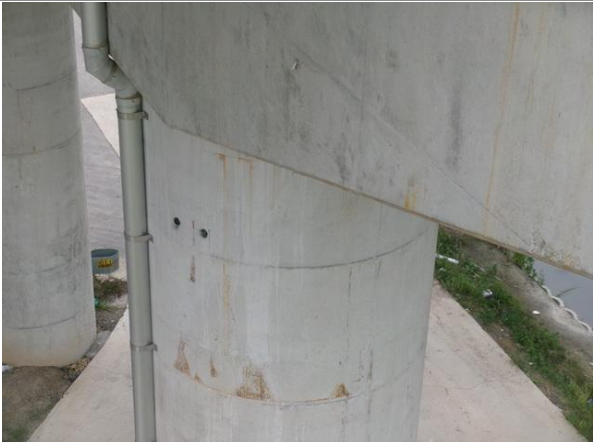
| 손상현황 | • P1 기둥부 망상균열(5.0m×1.0m) | 손상현황 | • P2 코핑부 균열(0.1mm/5.0m) |
| 원 인 | • 초기 건조수축 등 | 원 인 | • 초기 건조수축 등 |

| 조치방안 | • 표면처리 | 조치방안 | • 표면처리 |

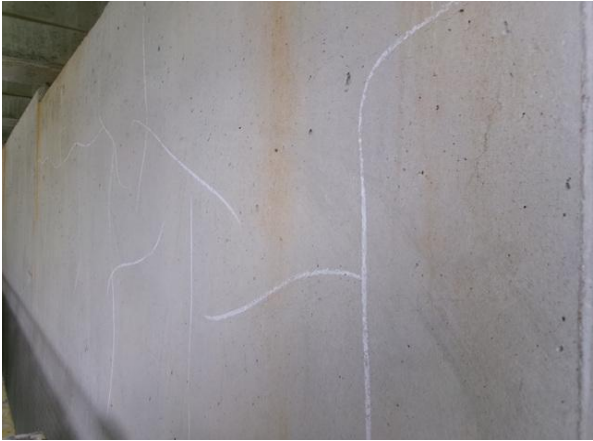
| 손상현황 | • P3 망상균열(10.0m×1.0m) | 손상현황 | • A2-Sh5 플레이트 부식 |
| 원 인 | • 초기 건조수축 등 | 원 인 | • 외부 우수유입 |

| 조치방안 | • 표면처리 | 조치방안 | • 재도장 |

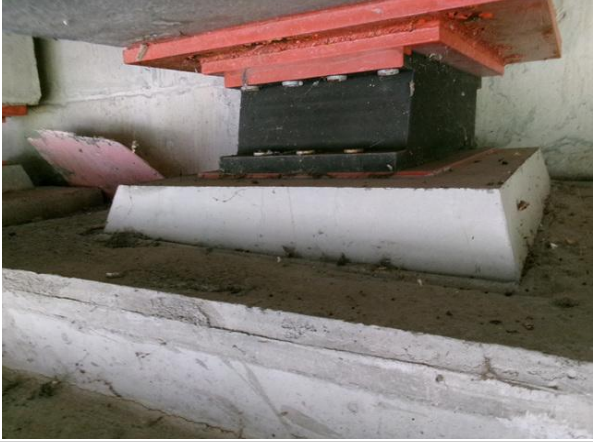
| 손상현황 | • A2-Sh1 몰탈 균열(0.2mm/0.3m) | 손상현황 | • A2-Sh2 몰탈 균열(0.2mm/0.3m) |
| 원 인 | • 초기 건조수축 등 | 원 인 | • 초기 건조수축 등 |

| 조치방안 | • 표면처리 | 조치방안 | • 표면처리 |

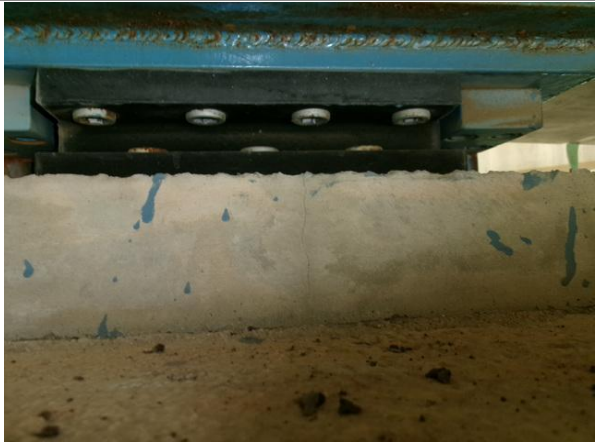
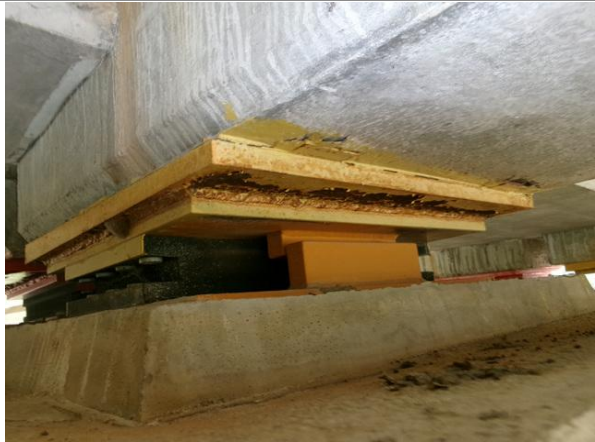
| 손상현황 | • P2-Sh3 몰탈 균열(0.1mm/0.2m) |
| 원 인 | • 초기 건조수축 등 |

| 조치방안 | • 표면처리 |

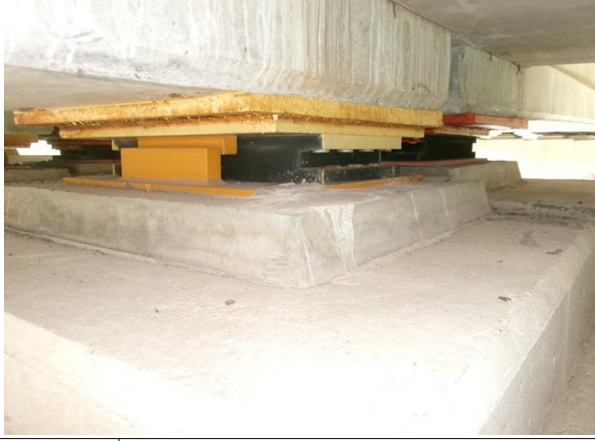
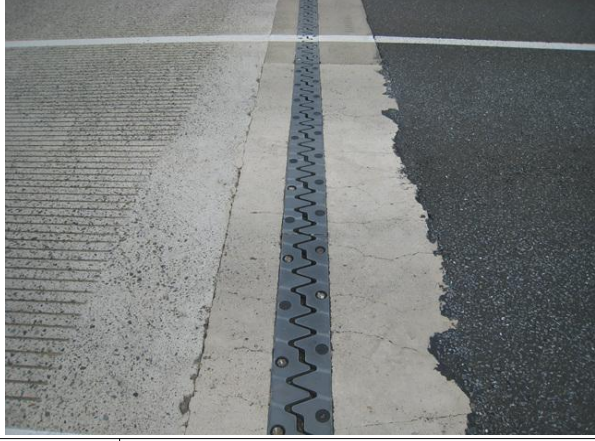
| 손상현황 | • P2-Sh4 도장박리(0.5m×0.2m) |
| 원 인 | • 외부 우수유입 |

| 조치방안 | • 재도장 |

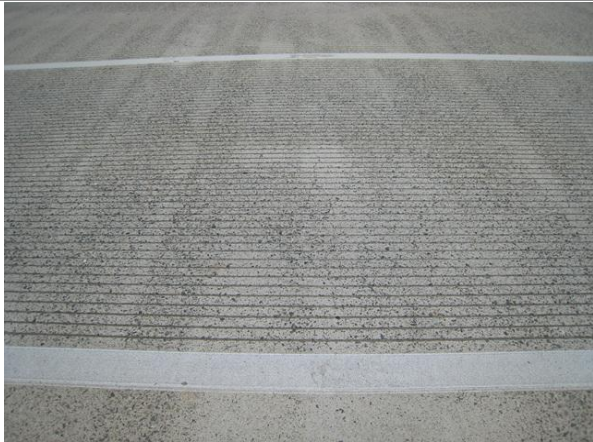
| 손상현황 | • S4 포장 균열(3.0m) | 손상현황 | • 배수시설 상태양호 |
| 원 인 | • 건조수축, 공용중 열화 | 원 인 | • - |

| 조치방안 | • 주의관찰 | 조치방안 | • - |

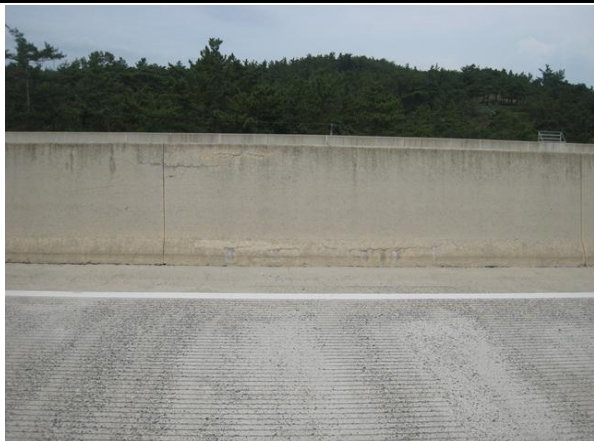
| 손상현황 | • 배수시설 상태양호 | 손상현황 | • S1 중분대 균열부 백태(0.2m×1.0m) |
| 원 인 | • - | 원 인 | • 외부 우수유입 |

| 조치방안 | • - | 조치방안 | • 표면처리 |

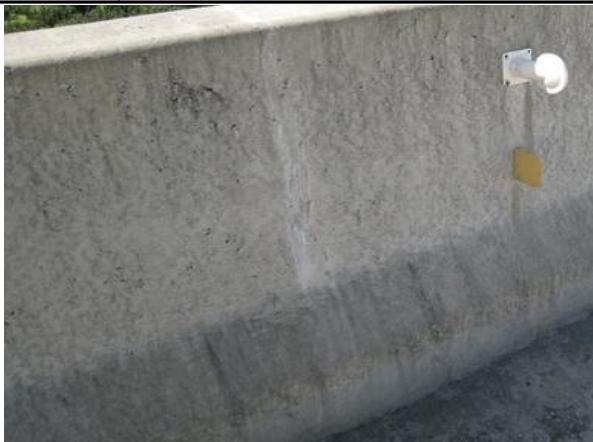
| 손상현황 | • S1 균열(0.2mm/1.0m) | 손상현황 | • 점검계단 상태양호 |
| 원 인 | • 조기 건조수축 | 원 인 | • - |

| 조치방안 | • 표면처리 | 조치방안 | • - |
