## 39. 내포교

## 39.1 상주방향

## 39.2 영천방향

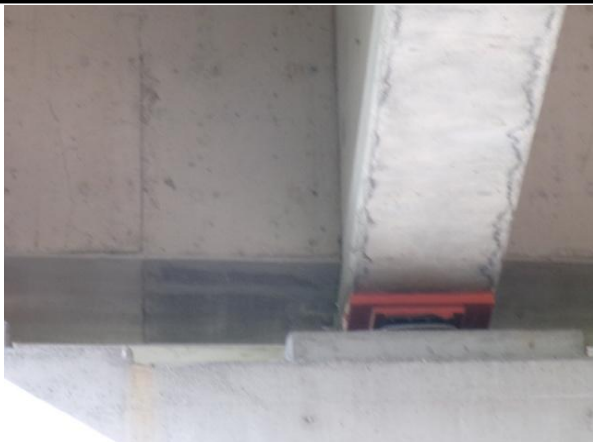
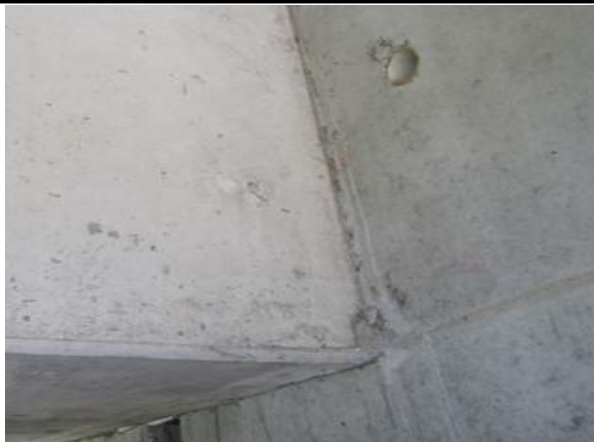
| 손상현황 | • S2 박리(0.2m×0.2m) | 손상현황 | • S2 박리(0.2m×0.2m) |
| 원 인 | • 시공미흡, 마감시 외부충격 | 원 인 | • 시공미흡, 마감시 외부충격 |

| 조치방안 | • 단면보수 | 조치방안 | • 단면보수 |

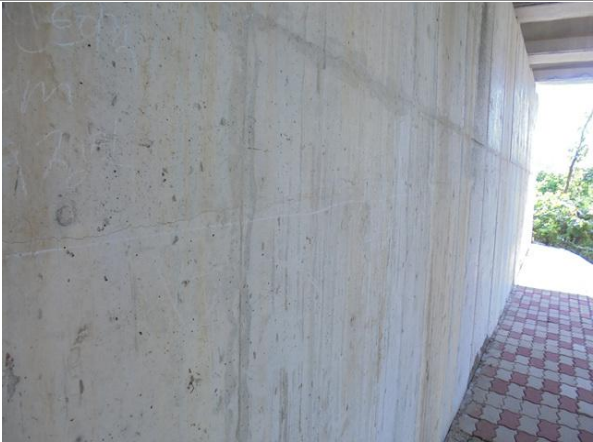
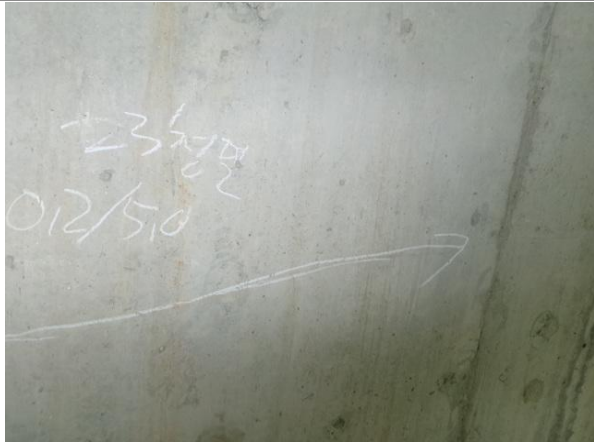
| 손상현황 | • A1 균열(0.2mm/10.0m) | 손상현황 | • A1 균열(0.2mm/5.0m) |
| 원 인 | • 건조수축, 온도변화, 거푸집 조기탈거 등 | 원 인 | • 건조수축, 온도변화, 거푸집 조기탈거 등 |

| 조치방안 | • 표면처리 | 조치방안 | • 표면처리 |

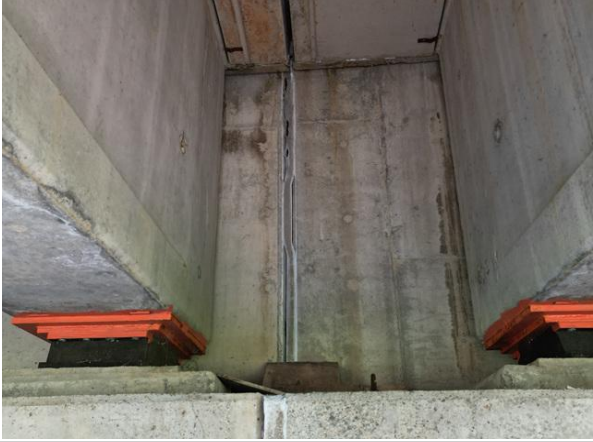
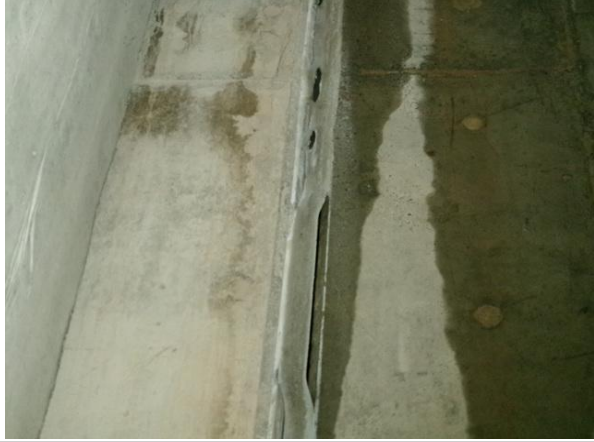
| 손상현황 | • A1 실란트 손상(L=2.0m) | 손상현황 | • A1 실란트 손상(L=2.0m) |
| 원 인 | • 공용기간 증가, 시공초기 침하 등 | 원 인 | • 공용기간 증가, 시공초기 침하 등 |

| 조치방안 | • 실란트 재시공 | 조치방안 | • 실란트 재시공 |

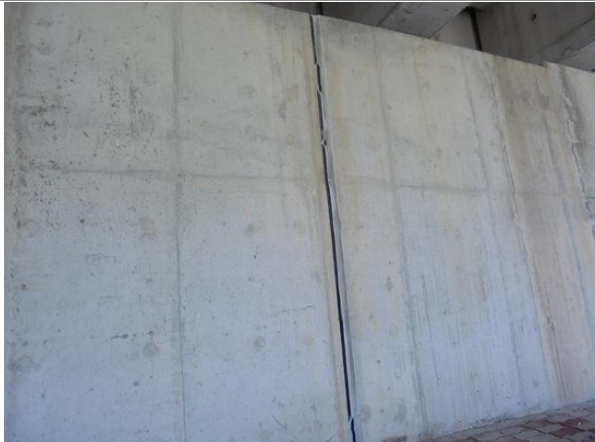
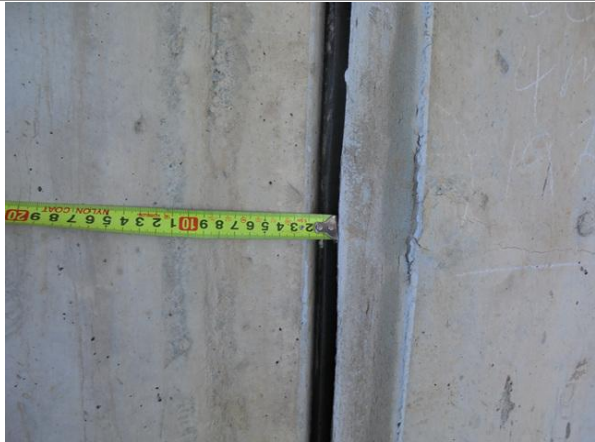
| 손상현황 | • A1 실란트 손상(L=4.0m) | 손상현황 | • A1 실란트 손상(L=4.0m) |
| 원 인 | • 공용기간 증가, 시공초기 침하 등 | 원 인 | • 공용기간 증가, 시공초기 침하 등 |

| 조치방안 | • 실란트 재시공 | 조치방안 | • 실란트 재시공 |

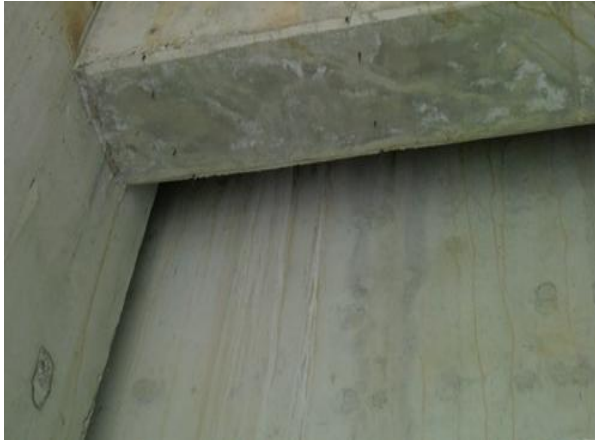
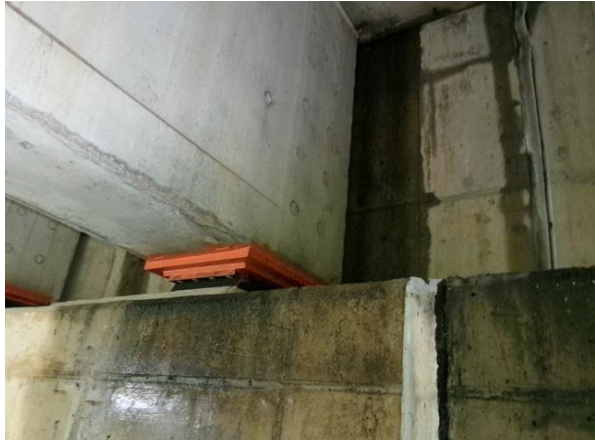
| 손상현황 | • A2 백태(0.5m×2.0m) | 손상현황 | • A2 누수흔적(0.5m×4.0m) |
| 원 인 | • 신축이음부 우수유입, 습기흡착 등 | 원 인 | • 신축이음부 우수유입 등 |

| 조치방안 | • 표면처리 | 조치방안 | • 주의관찰 |

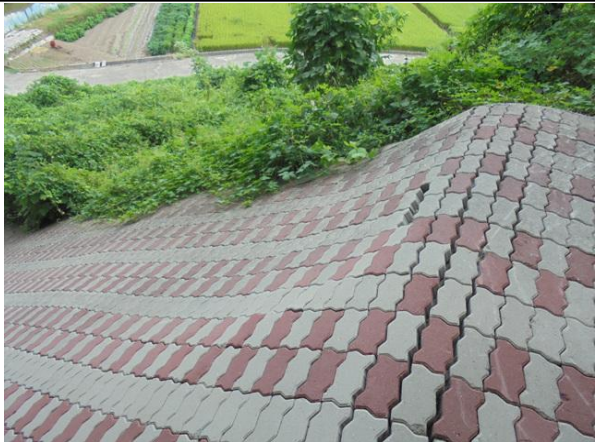
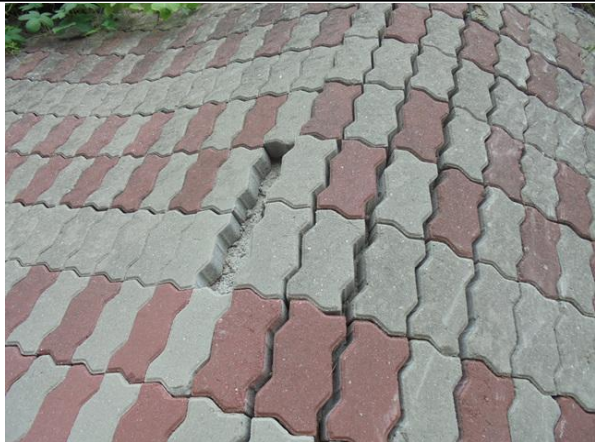
| 손상현황 | • A2 법면 보호블럭 침하(1.0m×2.0m) | 손상현황 | • A2 법면 보호블럭 침하(1.0m×2.0m) |
| 원 인 | • 시공시 다짐불량으로 인한 초기침하 등 | 원 인 | • 시공시 다짐불량으로 인한 초기침하 등 |

| 조치방안 | • 주의관찰 | 조치방안 | • 주의관찰 |

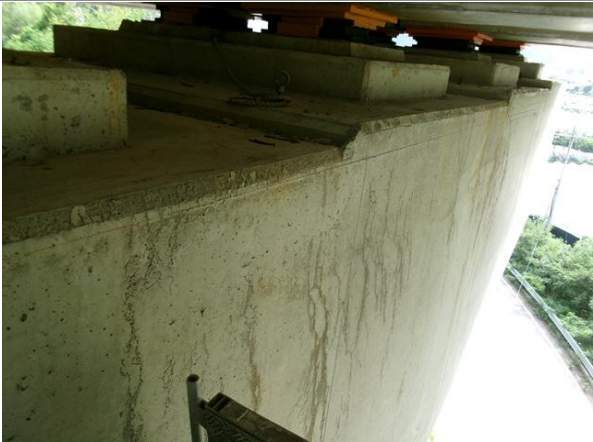
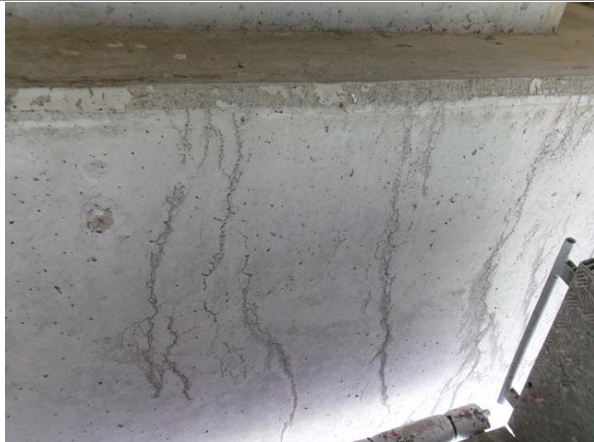
| 손상현황 | • P1 표면박리(5.0m×1.5m) | 손상현황 | • P1 표면박리(5.0m×1.5m) |
| 원 인 | • 건조수축, 온도변화, 거푸집 조기탈거 등 | 원 인 | • 건조수축, 온도변화, 거푸집 조기탈거 등 |

| 조치방안 | • 단면보수 | 조치방안 | • 단면보수 |

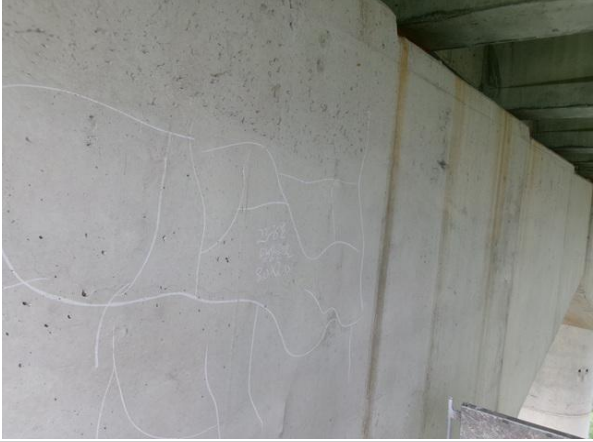
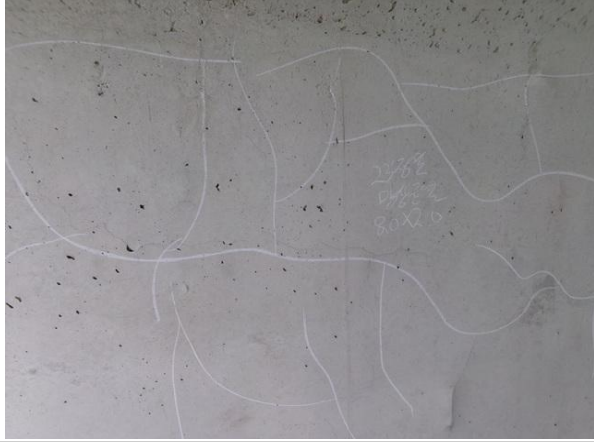
| 손상현황 | • P3 망상균열(8.0m×2.0m) | 손상현황 | • P3 망상균열(8.0m×2.0m) |
| 원 인 | • 건조수축, 온도변화, 거푸집 조기탈거 등 | 원 인 | • 건조수축, 온도변화, 거푸집 조기탈거 등 |

| 조치방안 | • 표면처리 | 조치방안 | • 표면처리 |

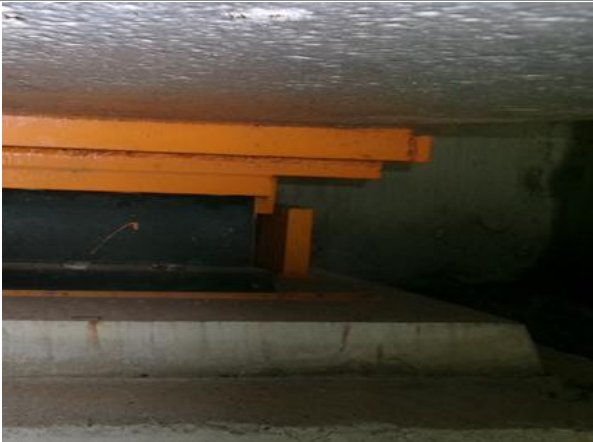
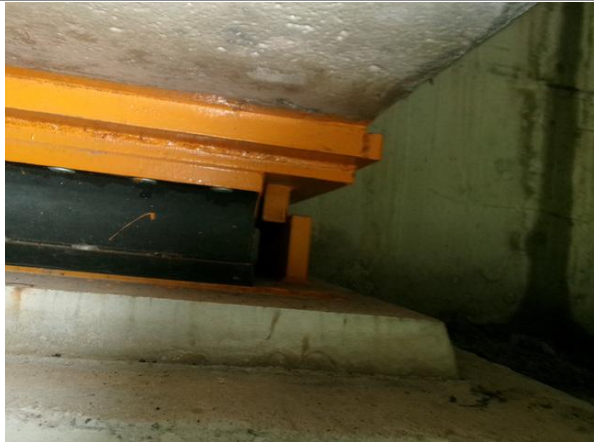
| 손상현황 | • A2-sh3 스토퍼 간섭(1EA) | 손상현황 | • A2-sh3 스토퍼 간섭(1EA) |
| 원 인 | • 시공미흡, 장기공용 등 | 원 인 | • 시공미흡, 장기공용 등 |

| 조치방안 | • 주의관찰 | 조치방안 | • 주의관찰 |

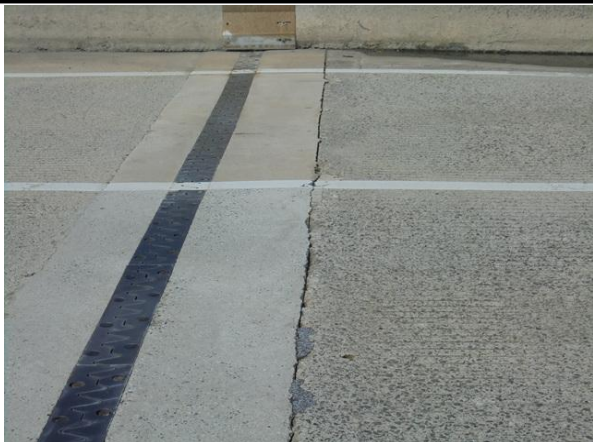
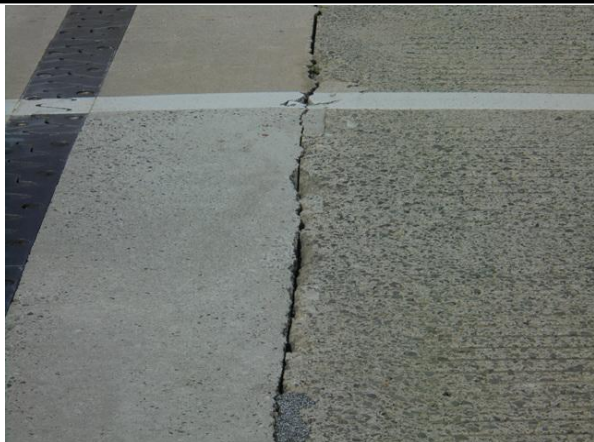
| 손상현황 | • A1 후타재 박락(0.1m×2.0m) | 손상현황 | • A1 후타재 박락(0.1m×2.0m) |
| 원 인 | • 장기공용, 차량윤하중, 외부충격 등 | 원 인 | • 장기공용, 차량윤하중, 외부충격 등 |

| 조치방안 | • 단면보수 | 조치방안 | • 단면보수 |

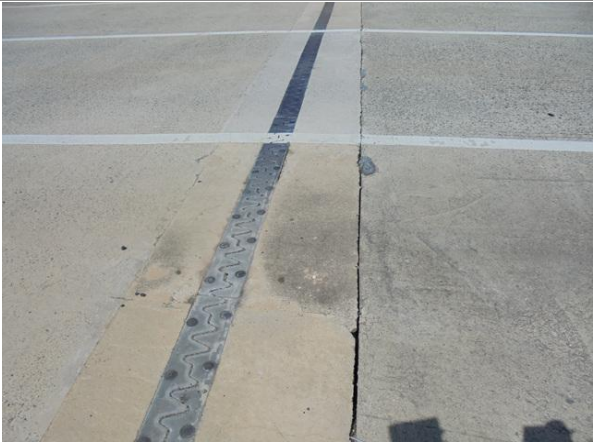
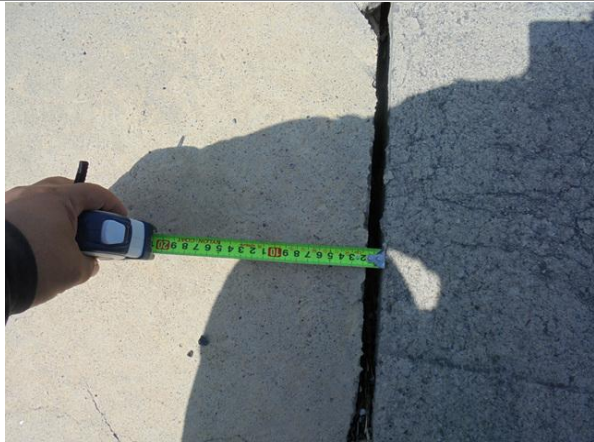
| 손상현황 | • S1 후타재 접속부 이격(8.0m) | 손상현황 | • S1 후타재 접속부 이격(8.0m) |
| 원 인 | • 시공 초기침하, 마감미흡 등 | 원 인 | • 시공 초기침하, 마감미흡 등 |

| 조치방안 | • 실란트 시공 | 조치방안 | • 실란트 시공 |

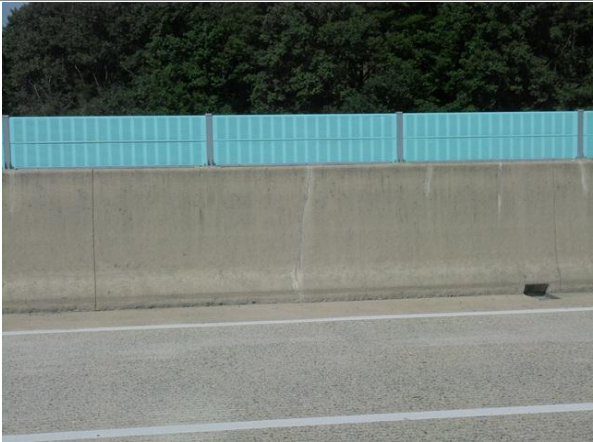
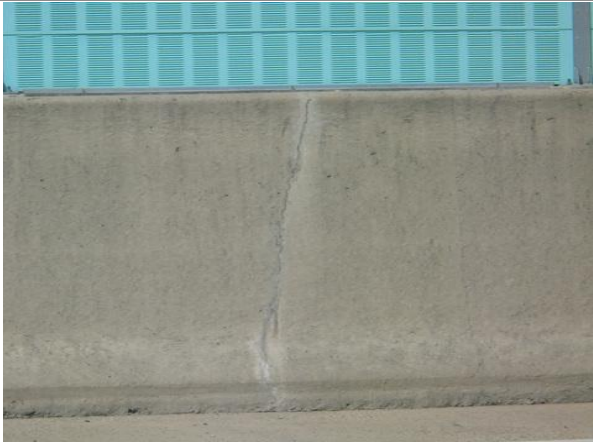
| 손상현황 | • S1 방호벽 균열(0.3mm/1.5m) | 손상현황 | • S1 방호벽 균열(0.3mm/1.5m) |
| 원 인 | • 건조수축, 공용기간 증가 등 | 원 인 | • 건조수축, 공용기간 증가 등 |

| 조치방안 | • 주입보수 | 조치방안 | • 주입보수 |

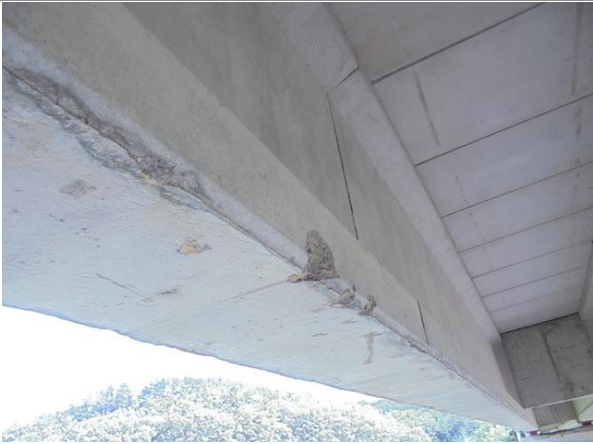
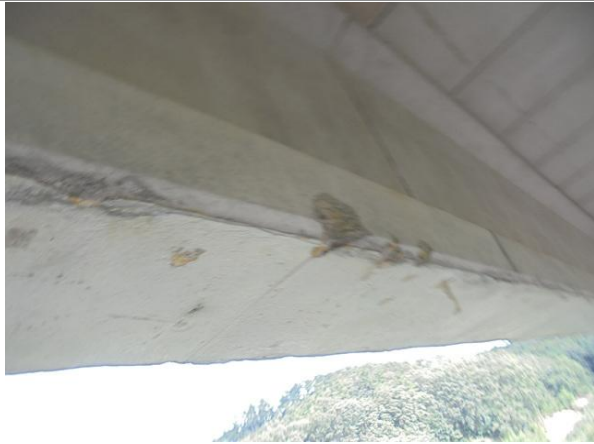
| 손상현황 | • S4-G5 파손(0.5m×0.2m) | 손상현황 | • S4-G5 파손(0.5m×0.2m) |
| 원 인 | • 외부충격 등 | 원 인 | • 외부충격 등 |

| 조치방안 | • 단면보수 | 조치방안 | • 단면보수 |

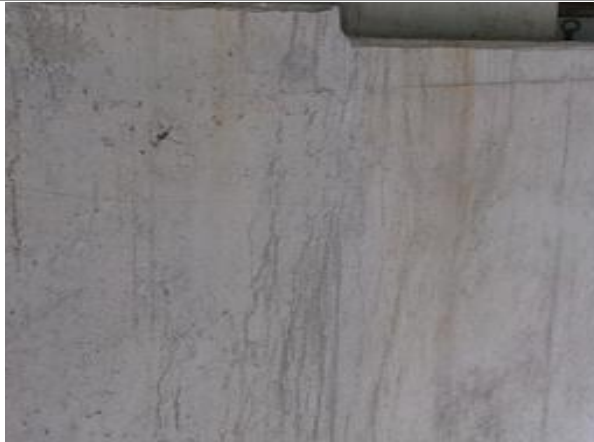
| 손상현황 | • P2 표면박리 (1.0m×2.0m) | 손상현황 | • P2 표면박리 (1.0m×2.0m) |
| 원 인 | • 다집불량, 표면열화 등 | 원 인 | • 다집불량, 표면열화 등 |

| 조치방안 | • 단면보수 | 조치방안 | • 단면보수 |

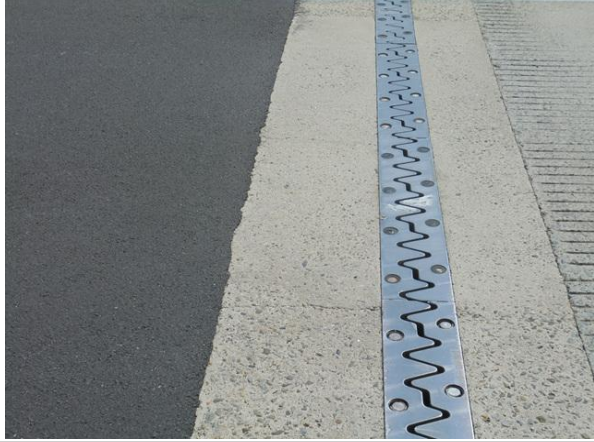
| 손상현황 | • A1 후타재 균열 (0.2mm/0.5m) | 손상현황 | • A1 후타재 균열 (0.2mm/0.5m) |
| 원 인 | • 장기공용, 열화, 건조수축 등 | 원 인 | • 장기공용, 열화, 건조수축 등 |

| 조치방안 | • 표면처리 | 조치방안 | • 표면처리 |

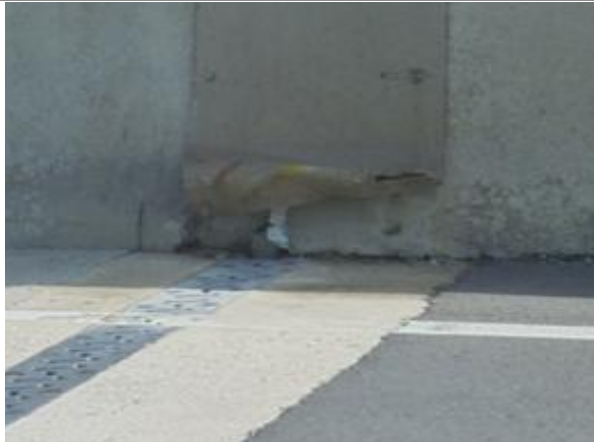
| 손상현황 | • A2 차수판 변형(1EA) | 손상현황 | • A2 차수판 변형(1EA) |
| 원 인 | • 장기공용, 차량윤하중, 외부충격 등 | 원 인 | • 장기공용, 차량윤하중, 외부충격 등 |

| 조치방안 | • 정비 | 조치방안 | • 정비 |

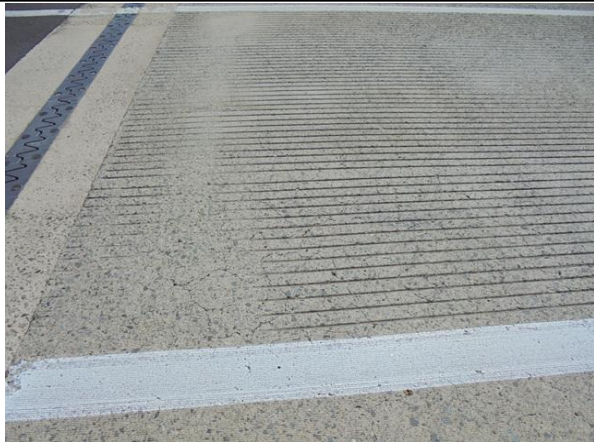
| 손상현황 | • S1 포장 망상균열(1.0m×2.0m) | 손상현황 | • S1 포장 망상균열(1.0m×2.0m) |
| 원 인 | • 장기공용, 건조수축, 중차량 반복통행 등 | 원 인 | • 장기공용, 건조수축, 중차량 반복통행 등 |

| 조치방안 | • 표면처리 | 조치방안 | • 표면처리 |

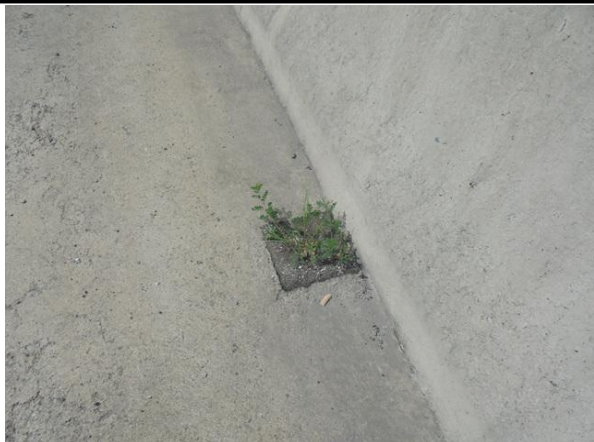
| 손상현황 | • S1 배수구 막힘(1EA) | 손상현황 | • S2 배수구 막힘(1EA) |
| 원 인 | • 장기공용 등 | 원 인 | • 장기공용 등 |

| 조치방안 | • 정비 | 조치방안 | • 정비 |

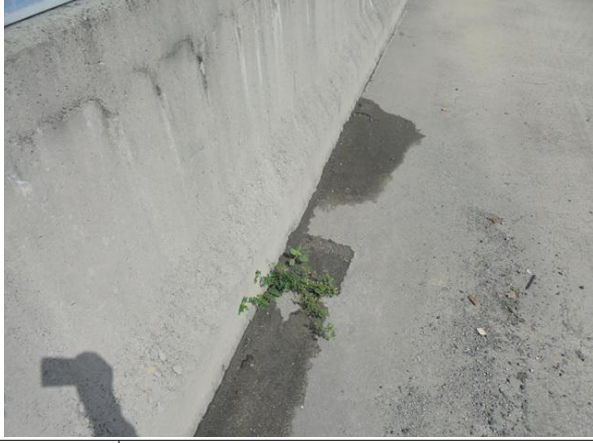
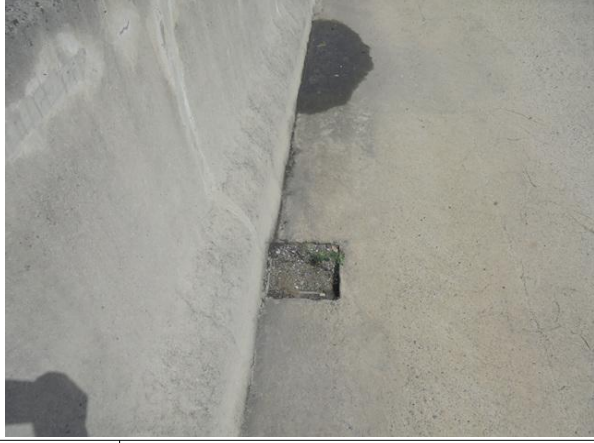
| 손상현황 | • S4 배수구 막힘(1EA) | 손상현황 | • S4 배수구 막힘(1EA) |
| 원 인 | • 장기공용 등 | 원 인 | • 장기공용 등 |

| 조치방안 | • 정비 | 조치방안 | • 정비 |
