## 40. 반정교

## 40.1 상주방향

## 40.2 영천방향

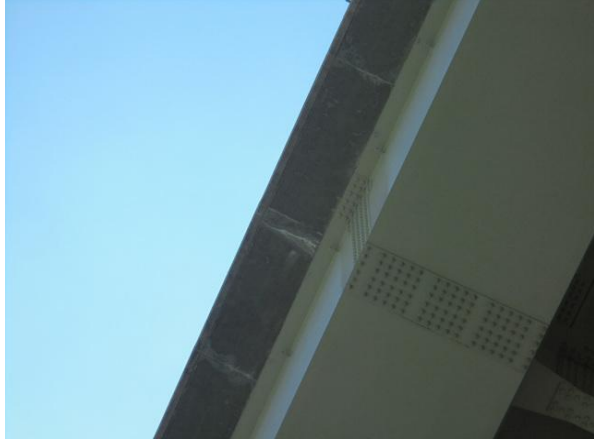
| 손상현황 | • 균열부백태(0.2m×1.0m) | 손상현황 | • 균열부백태(0.2m×1.0m) |
| 원 인 | • 습기흡착, 손상부 우수유입 등 | 원 인 | • 습기흡착, 손상부 우수유입 등 |

| 조치방안 | • 표면처리 | 조치방안 | • 표면처리 |

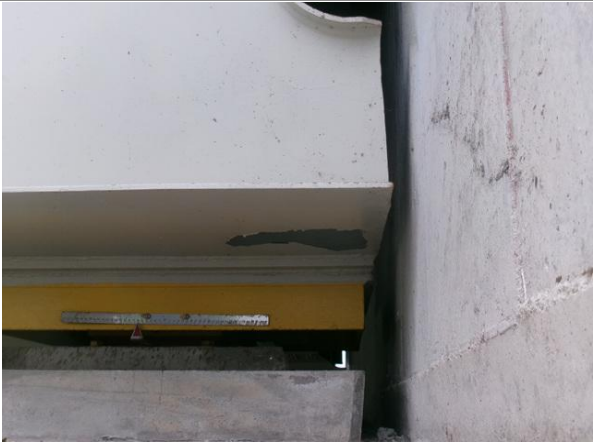
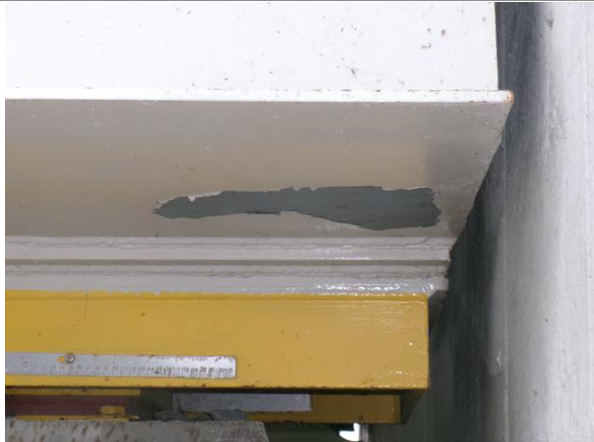
| 손상현황 | • S1-G1 거더외부 도장박락(0.5m×0.5m) | 손상현황 | • S1-G1 거더외부 도장박락(0.5m×0.5m) |
| 원 인 | • 시공미흡, 마감미흡 등 | 원 인 | • 시공미흡, 마감미흡 등 |

| 조치방안 | • 재도장 | 조치방안 | • 재도장 |

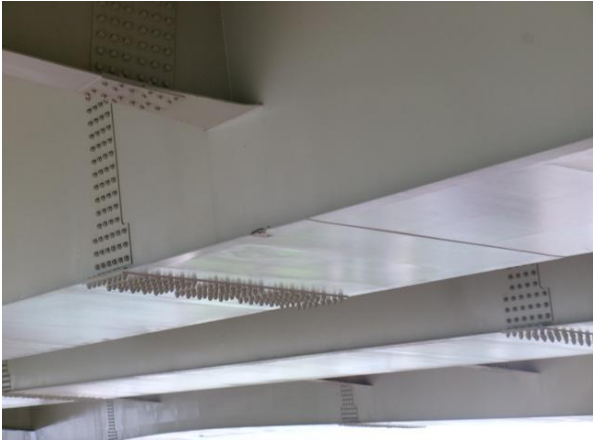
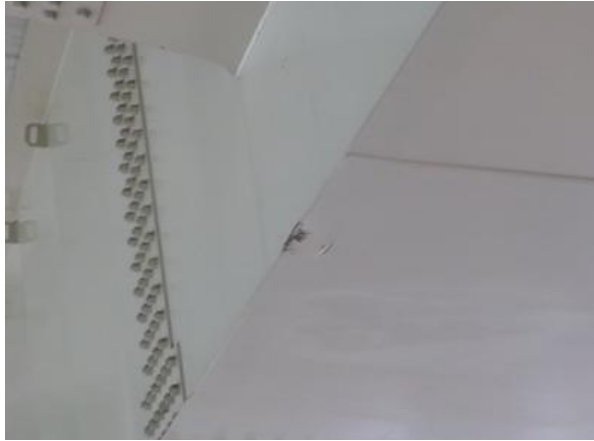
| 손상현황 | • S1-G2 거더외부 변형 및 도장박락(0.5m×1.0m) | 손상현황 | • S1-G2 거더외부 변형 및 도장박락(0.5m×1.0m) |
| 원 인 | • 외부충격, 열화, 마감미흡 등 | 원 인 | • 외부충격, 열화, 마감미흡 등 |

| 조치방안 | • 재도장 | 조치방안 | • 재도장 |

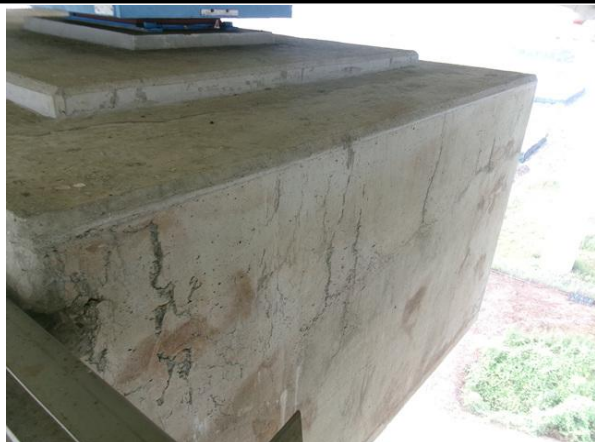
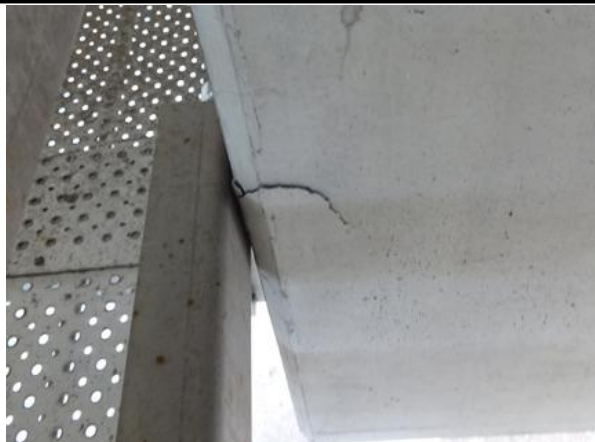
| 손상현황 | • P5 재료분리 (2.0m×1.0m) | 손상현황 | • P3 박리 (0.3m×0.3m) |
| 원 인 | • 다짐부족, 거푸집 조기탈거 등 | 원 인 | • 시공미흡, 다짐부족, 점검로 설치 등 |

| 조치방안 | • 단면보수 | 조치방안 | • 단면보수 |

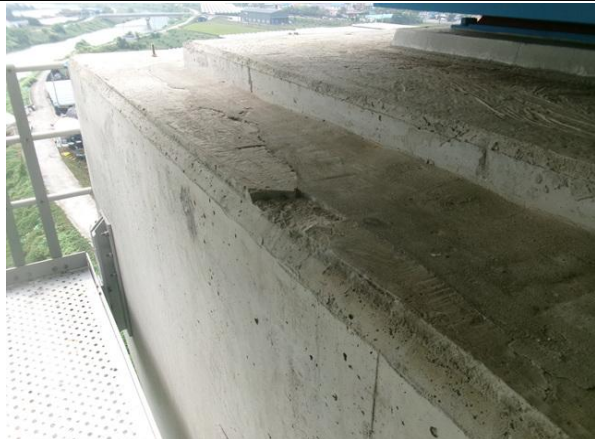
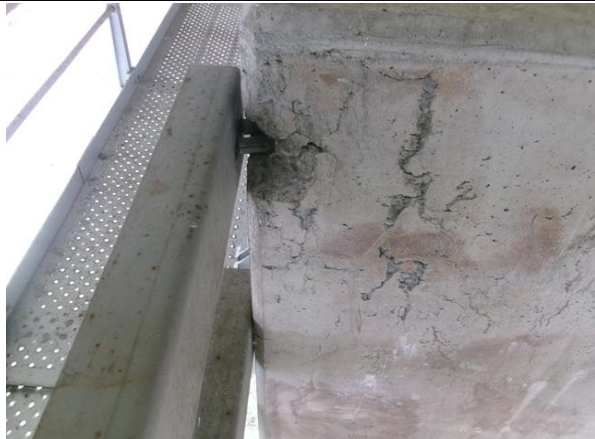
| 손상현황 | • P5 박락 (0.1m×0.2m) | 손상현황 | • P5 파손 (0.2m×0.3m) |
| 원 인 | • 시공미흡, 다짐부족, 열화 등 | 원 인 | • 시공미흡, 다짐부족, 점검로 설치 등 |

| 조치방안 | • 단면보수 | 조치방안 | • 단면보수 |

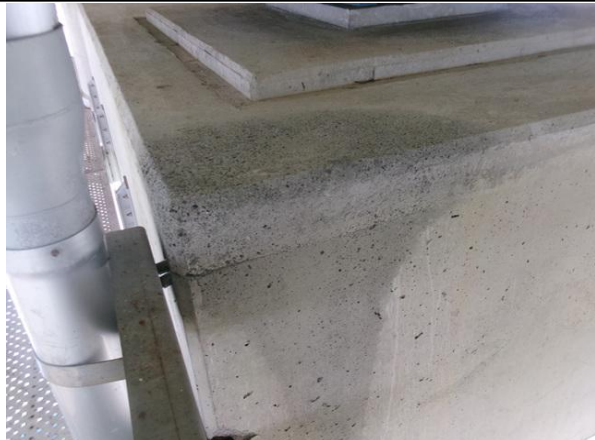
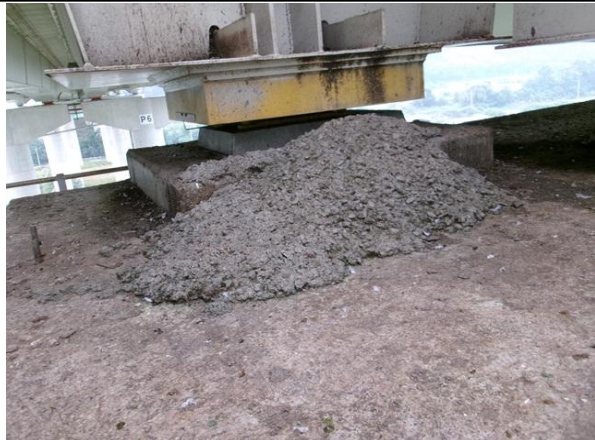
| 손상현황 | • P4 표면열화 (10.0m×1.5m) | 손상현황 | • P7 폐콘크리트 퇴적 (1.0m×1.0m) |
| 원 인 | • 배수관 누수, 열화 등 | 원 인 | • 시공후 정리 미흡 등 |

| 조치방안 | • 표면처리 | 조치방안 | • 정비 |

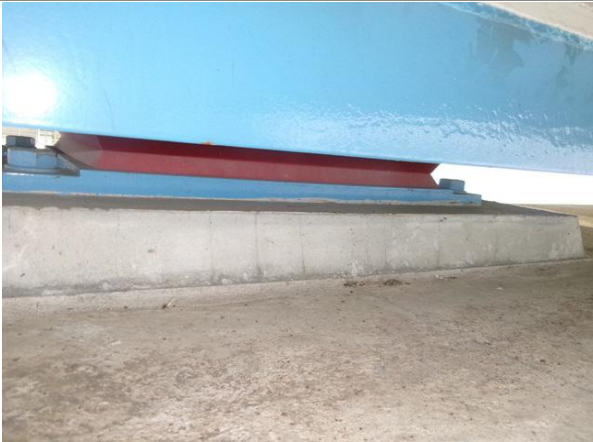
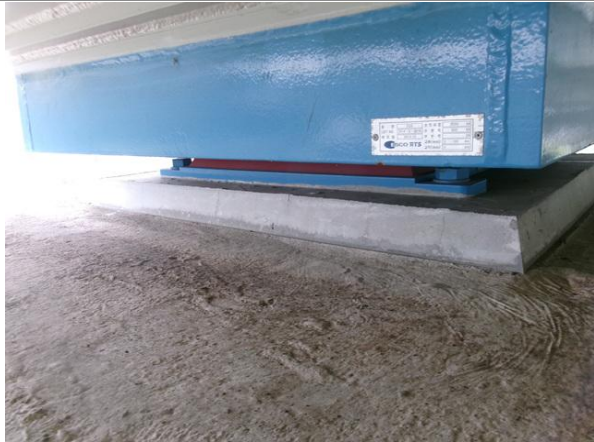
| 손상현황 | • P3-sh2 균열(0.1mm/0.2m) | 손상현황 | • P4-sh1 균열(0.1mm/0.2m) |
| 원 인 | • 건조수축, 온도변화, 거푸집 조기탈거 등 | 원 인 | • 건조수축, 온도변화, 거푸집 조기탈거 등 |

| 조치방안 | • 표면처리 | 조치방안 | • 표면처리 |

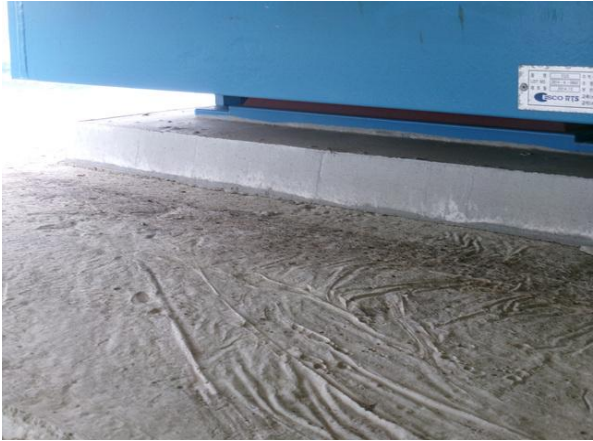
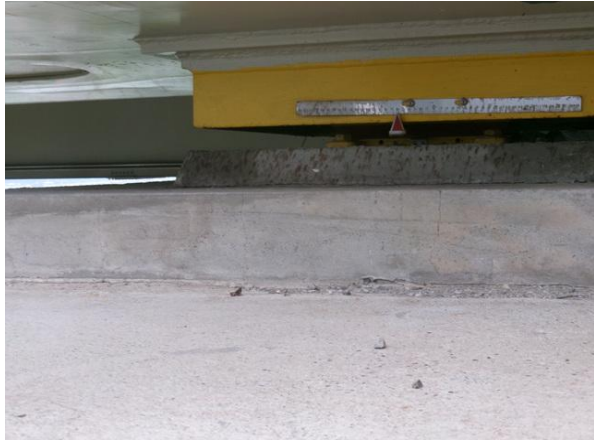
| 손상현황 | • P5-sh1 균열(0.1mm/0.2m) | 손상현황 | • A1-sh1 받침콘크리트 균열(0.2mm/0.2m) |
| 원 인 | • 건조수축, 온도변화, 거푸집 조기탈거 등 | 원 인 | • 건조수축, 온도변화, 거푸집 조기탈거 등 |

| 조치방안 | • 표면처리 | 조치방안 | • 표면처리 |

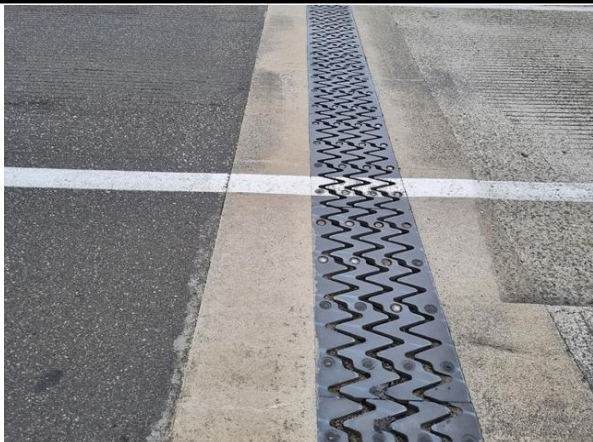
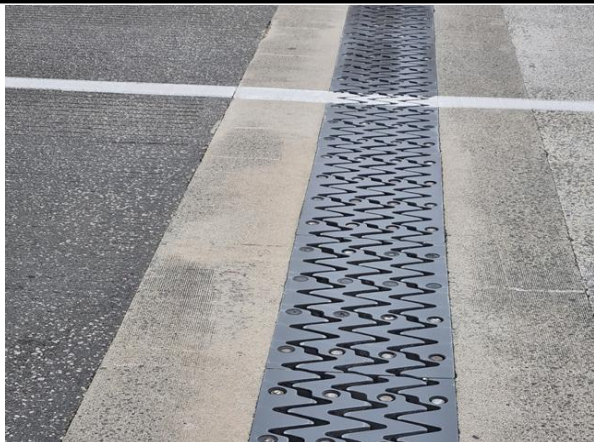
| 손상현황 | • P7 후타재 균열(0.2mm/0.3m) | 손상현황 | • P7 후타재 균열(0.2mm/0.3m) |
| 원 인 | • 장기공용, 건조수축, 차량 반복하중 등 | 원 인 | • 장기공용, 건조수축, 차량 반복하중 등 |

| 조치방안 | • 표면처리 | 조치방안 | • 표면처리 |

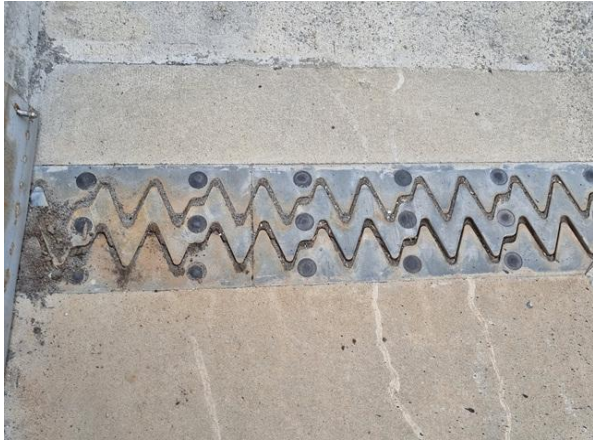
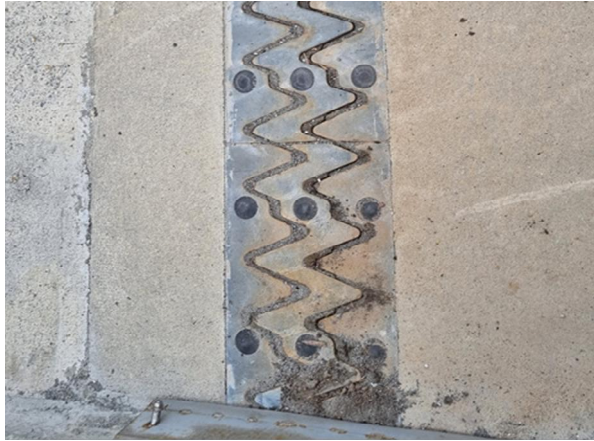
| 손상현황 | • A1 본체 이물질퇴적(3.0m) | 손상현황 | • A1 본체 이물질퇴적(3.0m) |
| 원 인 | • 장기공용 등 | 원 인 | • 장기공용 등 |

| 조치방안 | • 정비 | 조치방안 | • 정비 |

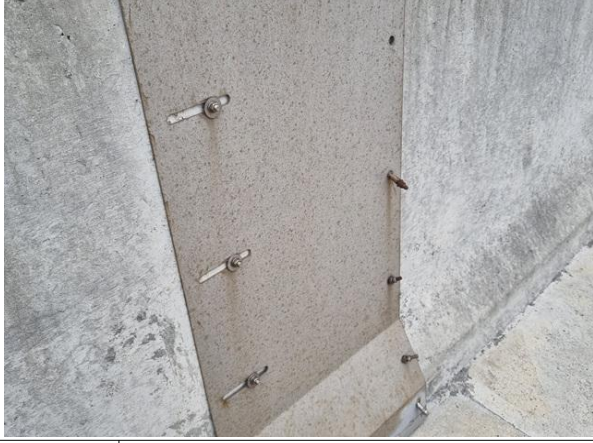
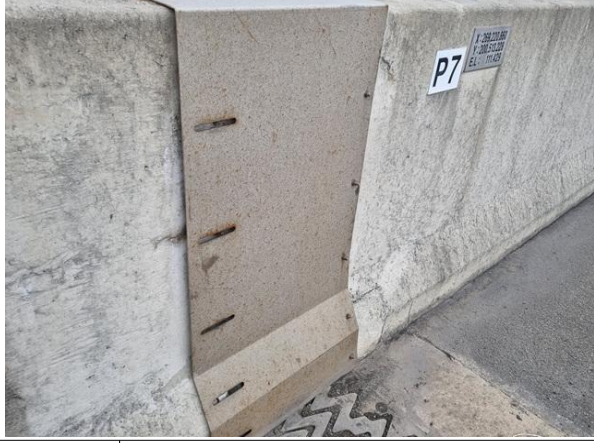
| 손상현황 | • A1 차수판 앵커탈락(3EA) | 손상현황 | • A1 차수판 앵커탈락(3EA) |
| 원 인 | • 차량 통행 진동, 공용기간 증가 등 | 원 인 | • 차량 통행 진동, 공용기간 증가 등 |

| 조치방안 | • 정비 | 조치방안 | • 정비 |

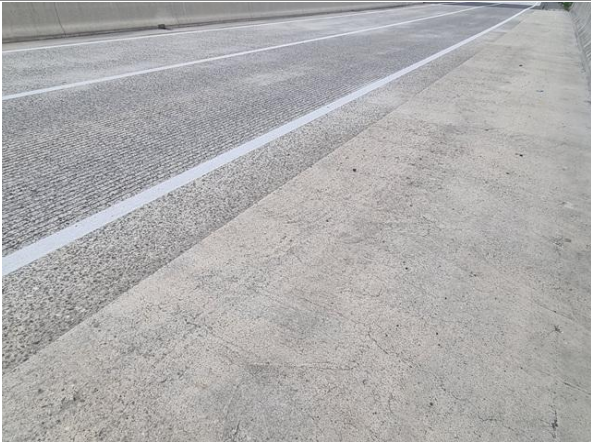
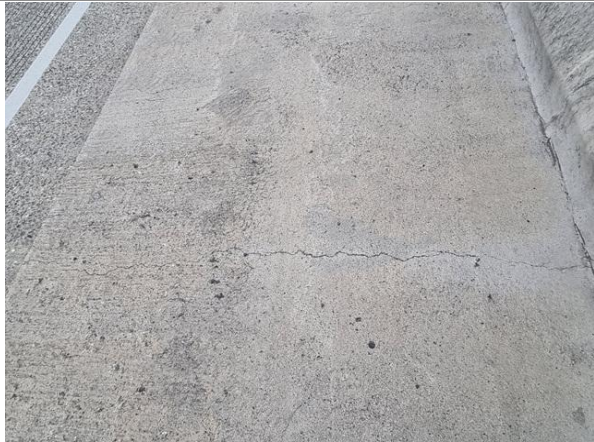
| 손상현황 | • S1 망상균열 (50.0m×3.0m) | 손상현황 | • S2 포장 균열 (2.0m) |
| 원 인 | • 장기공용, 중차량 반복통행하중 등 | 원 인 | • 장기공용, 중차량 반복통행하중 등 |

| 조치방안 | • 재포장 | 조치방안 | • 재포장 |

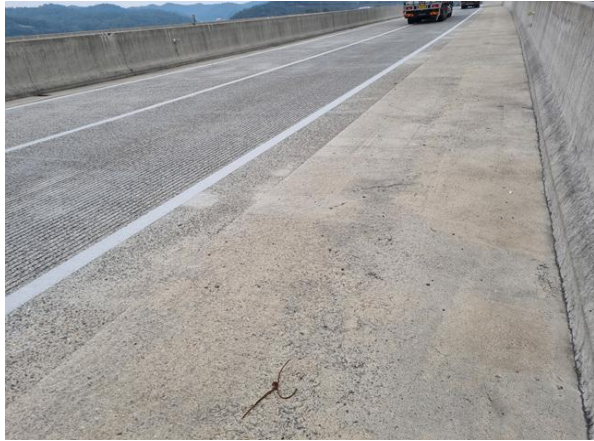
| 손상현황 | • S2 망상균열 (50.0m×3.0m) | 손상현황 | • S5 망상균열 (50.0m×9.0m) |
| 원 인 | • 장기공용, 중차량 반복통행하중 등 | 원 인 | • 장기공용, 중차량 반복통행하중 등 |

| 조치방안 | • 재포장 | 조치방안 | • 재포장 |

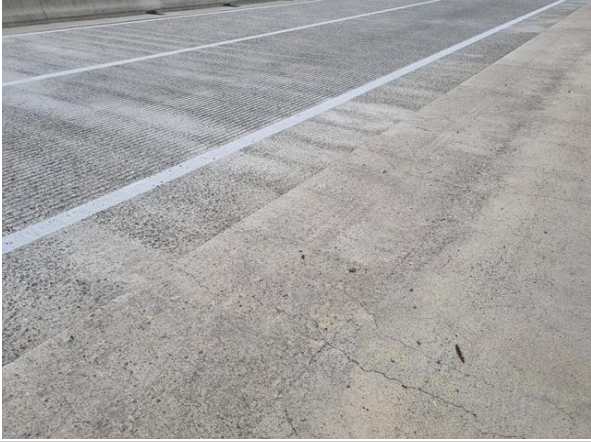
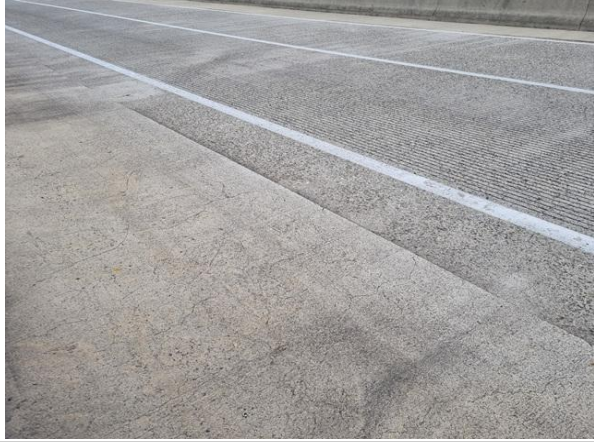
| 손상현황 | • S6 망상균열 (50.0m×9.0m) | 손상현황 | • S7 망상균열 (50.0m×9.0m) |
| 원 인 | • 장기공용, 중차량 반복통행하중 등 | 원 인 | • 장기공용, 중차량 반복통행하중 등 |

| 조치방안 | • 재포장 | 조치방안 | • 재포장 |

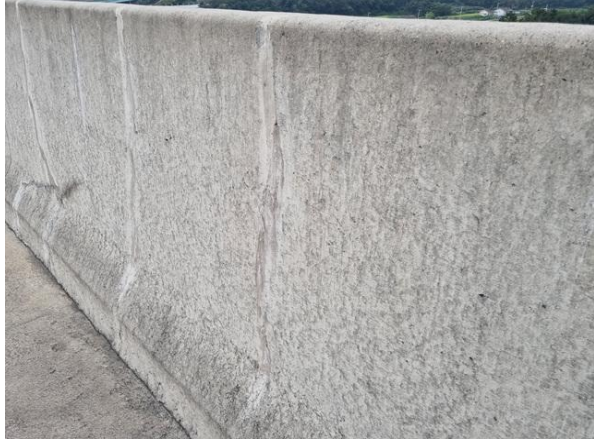
| 손상현황 | • S4 균열부백태 (0.2m×1.0m) | 손상현황 | • S6 균열부백태 (0.2m×1.0m) |
| 원 인 | • 습기흡착, 우수유입 등 | 원 인 | • 습기흡착, 우수유입 등 |

| 조치방안 | • 표면처리 | 조치방안 | • 표면처리 |

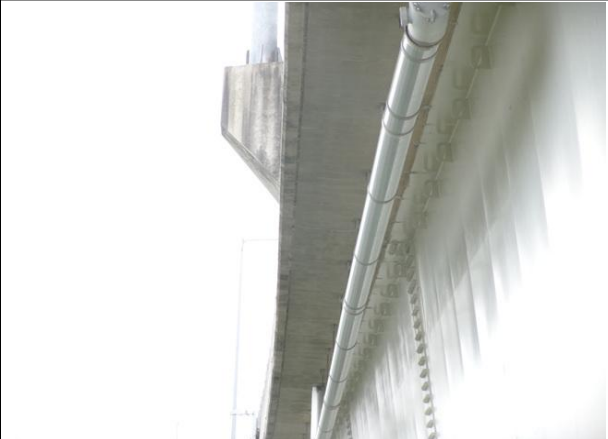
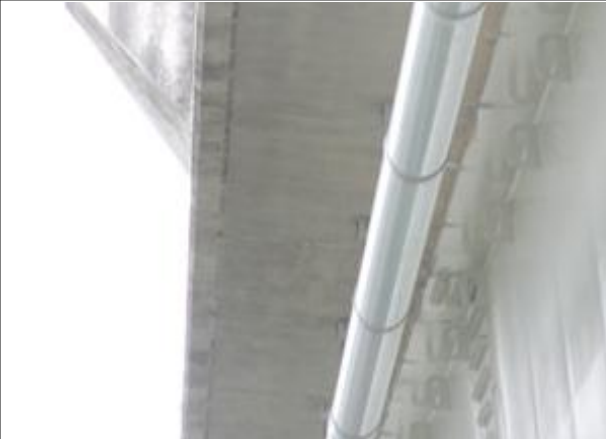
| 손상현황 | • S1 균열(0.1mm/0.5m) | 손상현황 | • S1 균열(0.1mm/0.5m) |
| 원 인 | • 건조수축, 거푸집 조기탈거 등 | 원 인 | • 건조수축, 거푸집 조기탈거 등 |

| 조치방안 | • 표면처리 | 조치방안 | • 표면처리 |

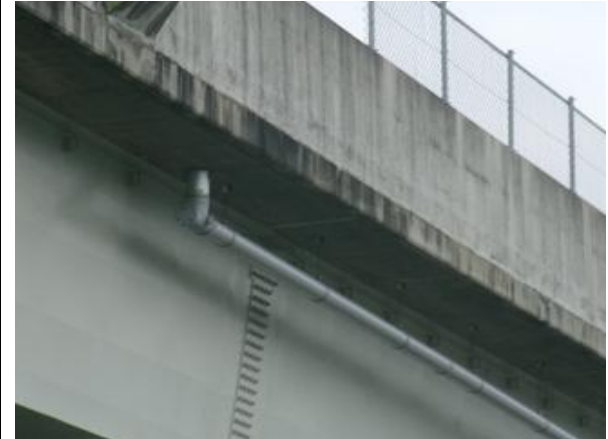
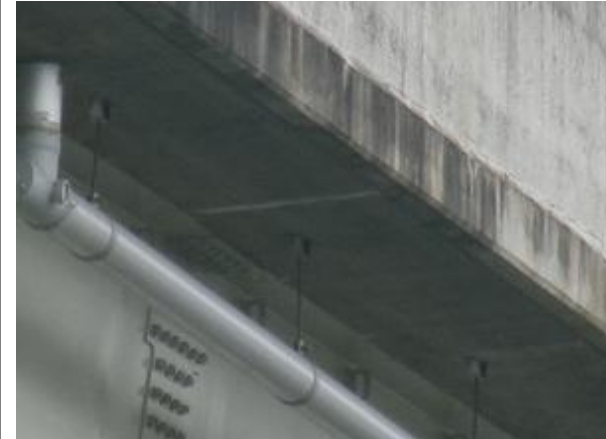
| 손상현황 | • S3 균열부백태(0.1m×1.0m) | 손상현황 | • S3 균열부백태(0.1m×1.0m) |
| 원 인 | • 습기흡착, 손상부 우수유입 등 | 원 인 | • 습기흡착, 손상부 우수유입 등 |

| 조치방안 | • 표면처리 | 조치방안 | • 표면처리 |

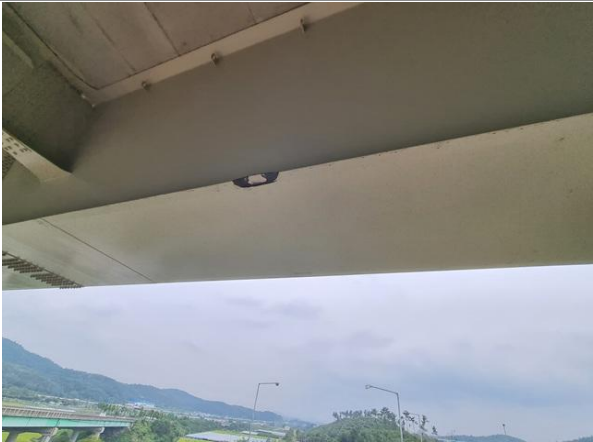
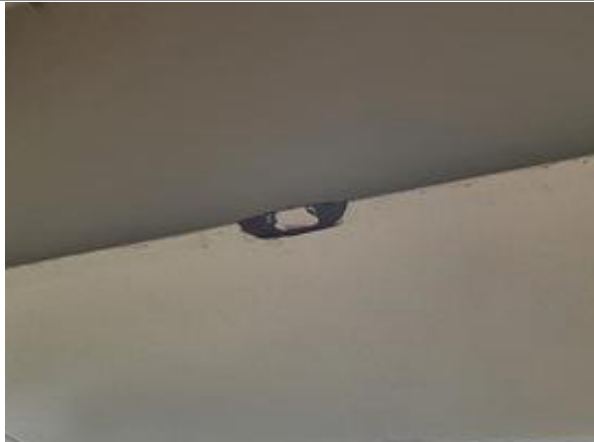
| 손상현황 | • S1-G2 거터외부 변형 및 도장박락(0.5m×1.0m) | 손상현황 | • S1-G2 거터외부 변형 및 도장박락(0.5m×1.0m) |
| 원 인 | • 외부충격, 열화 등 | 원 인 | • 외부충격, 열화 등 |

| 조치방안 | • 재도장 | 조치방안 | • 재도장 |

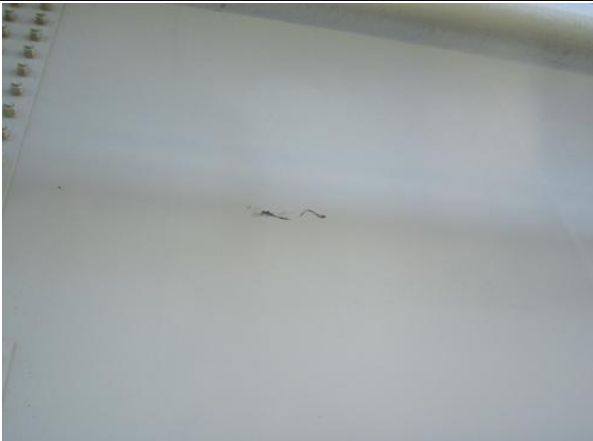
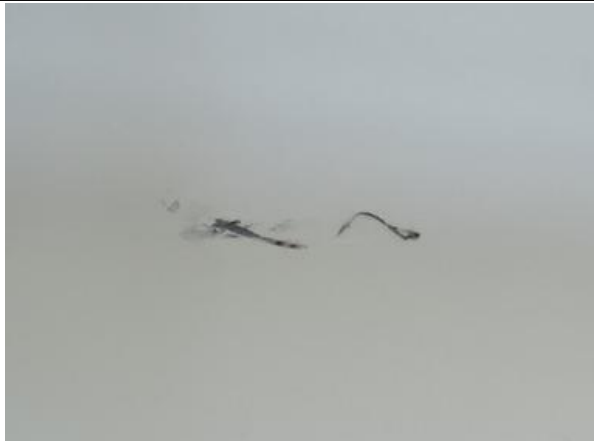
| 손상현황 | • S4-G2 거터외부 긁힘(0.1m×0.3m) | 손상현황 | • S4-G2 거터외부 긁힘(0.1m×0.3m) |
| 원 인 | • 외부충격 등 | 원 인 | • 외부충격 등 |

| 조치방안 | • 재도장 | 조치방안 | • 재도장 |

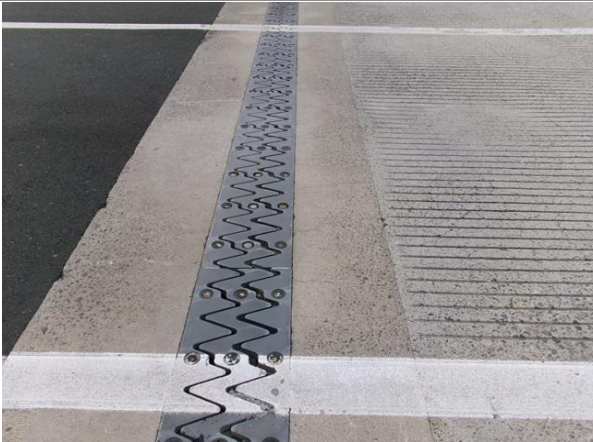
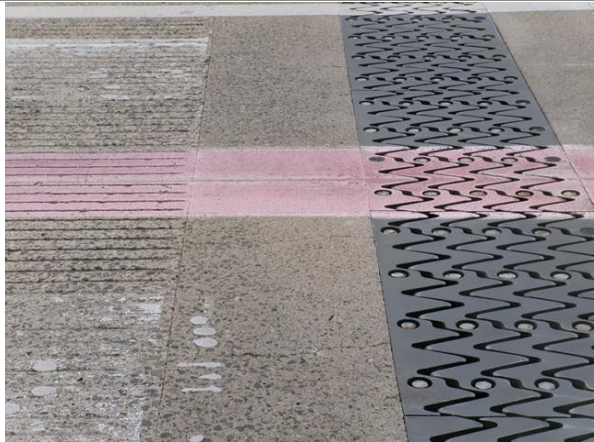
| 손상현황 | • A1 후타재 균열(0.2mm/0.5m) | 손상현황 | • P7 후타재 균열(0.2mm/0.5m) |
| 원 인 | • 장기공용, 열화, 건조수축 등 | 원 인 | • 장기공용, 열화, 건조수축 등 |

| 조치방안 | • 표면처리 | 조치방안 | • 표면처리 |

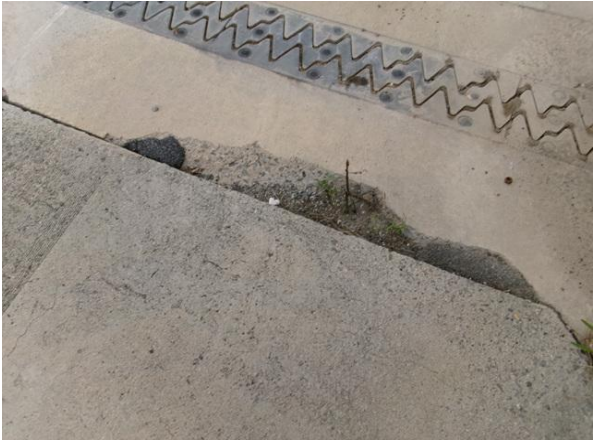
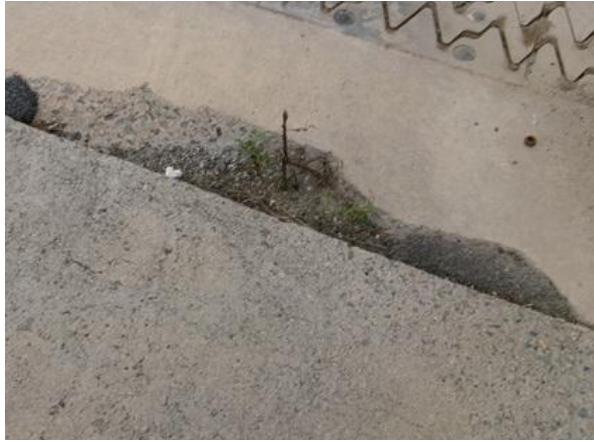
| 손상현황 | • A1 후타재 파손(0.2m×0.8m) | 손상현황 | • A1 후타재 파손(0.2m×0.8m) |
| 원 인 | • 장기공용, 차량윤하중, 외부충격 등 | 원 인 | • 장기공용, 차량윤하중, 외부충격 등 |

| 조치방안 | • 단면보수 | 조치방안 | • 단면보수 |

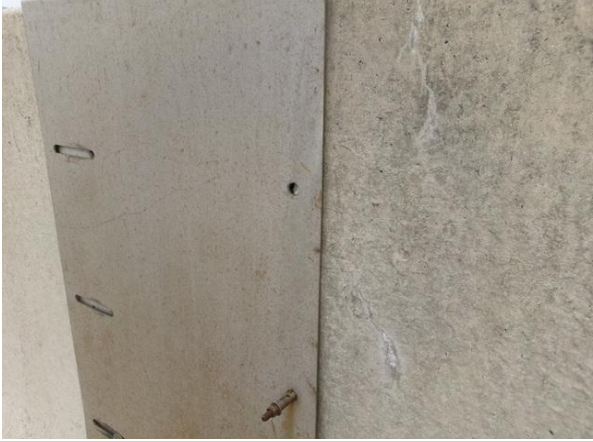
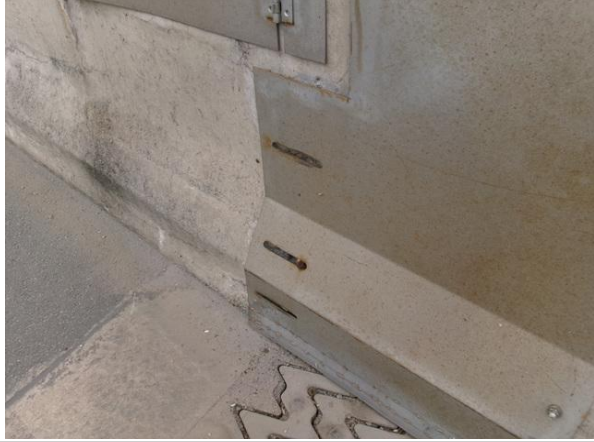
| 손상현황 | • A1 차수판 앵커탈락(7EA) | 손상현황 | • P7 차수판 앵커탈락(8EA) |
| 원 인 | • 차량 통행 진동, 공용기간 증가 등 | 원 인 | • 차량 통행 진동, 공용기간 증가 등 |

| 조치방안 | • 정비 | 조치방안 | • 정비 |

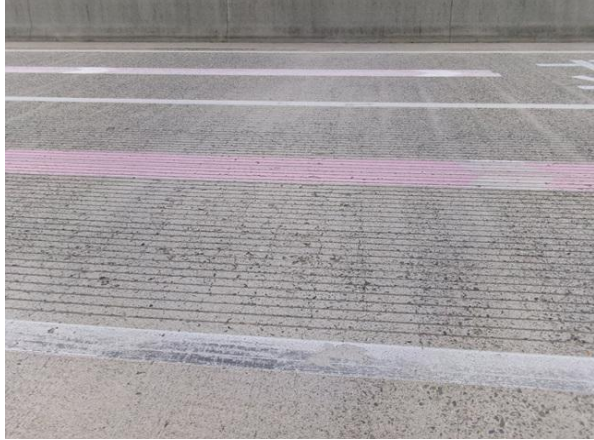
| 손상현황 | • S5 망상균열 및 재료분리 (50.0m×6.0m) | 손상현황 | • S6 망상균열 및 재료분리 (50.0m×6.0m) |
| 원 인 | • 장기공용, 중차량 반복통행하중, 외부충격 등 | 원 인 | • 장기공용, 중차량 반복통행하중, 외부충격 등 |

| 조치방안 | • 주의관찰 후 조치 | 조치방안 | • 주의관찰 후 조치 |

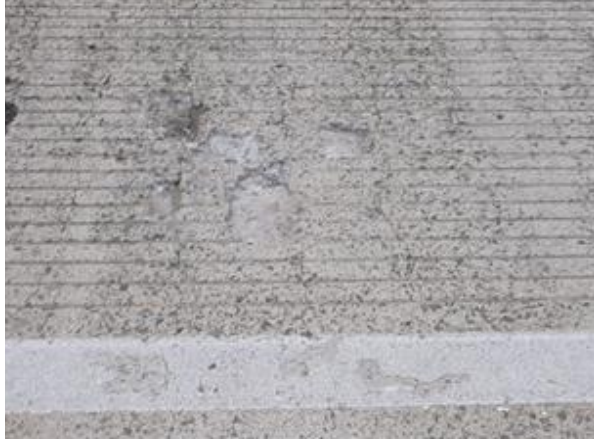
| 손상현황 | • S7 포장 파손 (0.2m×0.2m) | 손상현황 | • S7 포장 파손 (0.2m×0.2m) |
| 원 인 | • 장기공용, 중차량 반복통행하중, 외부충격 등 | 원 인 | • 장기공용, 중차량 반복통행하중, 외부충격 등 |

| 조치방안 | • 단면보수 | 조치방안 | • 단면보수 |

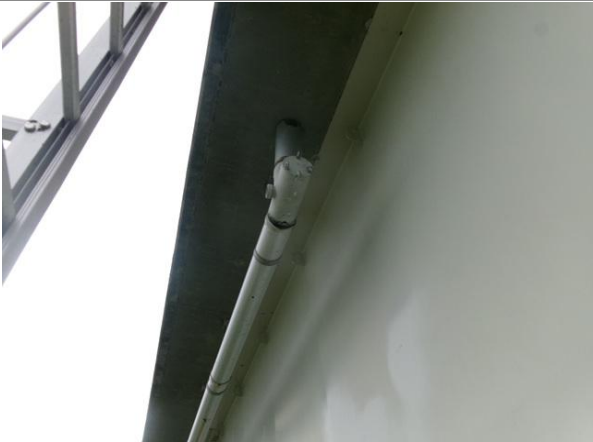
| 손상현황 | • S5 배수관 누수(1EA) | 손상현황 | • S5 배수관 누수(1EA) |
| 원 인 | • 공용기간 증가 등 | 원 인 | • 공용기간 증가 등 |

| 조치방안 | • 정비 | 조치방안 | • 정비 |

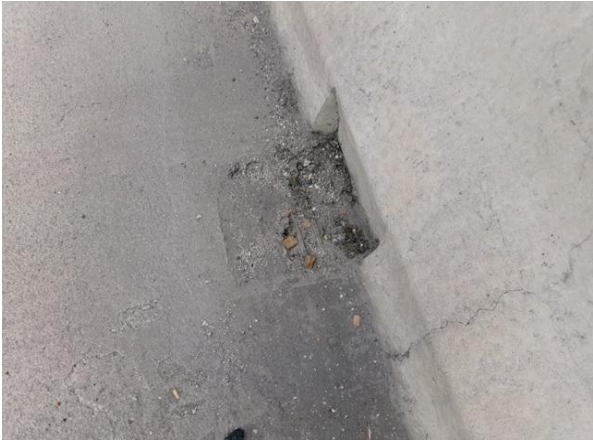
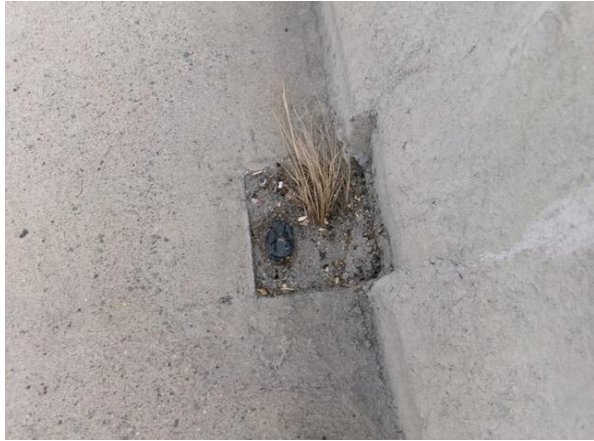
| 손상현황 | • S1 배수구 막힘(2EA) | 손상현황 | • S5 배수구 막힘(1EA) |
| 원 인 | • 공용기간 증가 등 | 원 인 | • 공용기간 증가 등 |

| 조치방안 | • 정비 | 조치방안 | • 정비 |

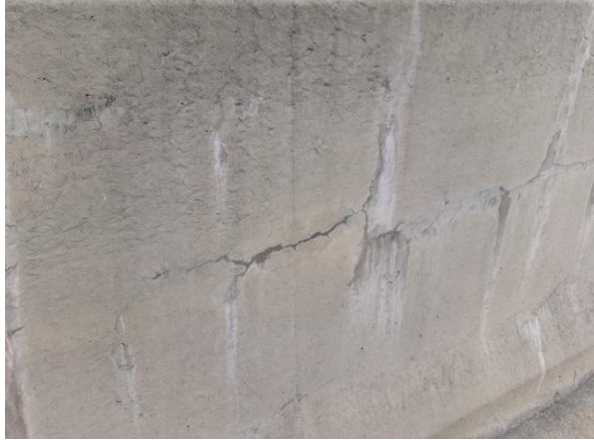
| 손상현황 | • S5 균열부백태 (0.1m×1.5m) | 손상현황 | • S7 균열부백태 (0.2m×1.0m) |
| 원 인 | • 습기흡착, 우수유입 등 | 원 인 | • 습기흡착, 우수유입 등 |

| 조치방안 | • 표면처리 | 조치방안 | • 표면처리 |
