## 41. 영 천 JCT Ramp-A 교

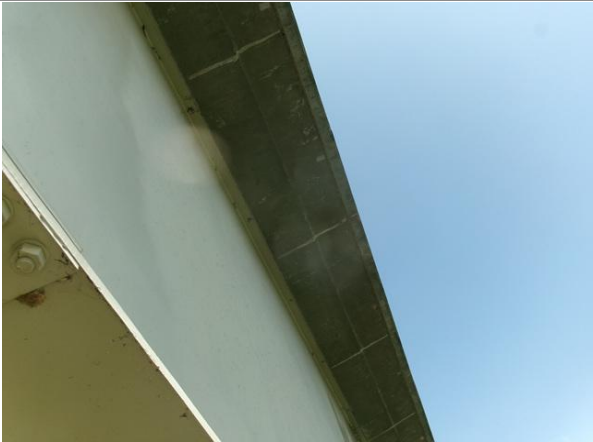
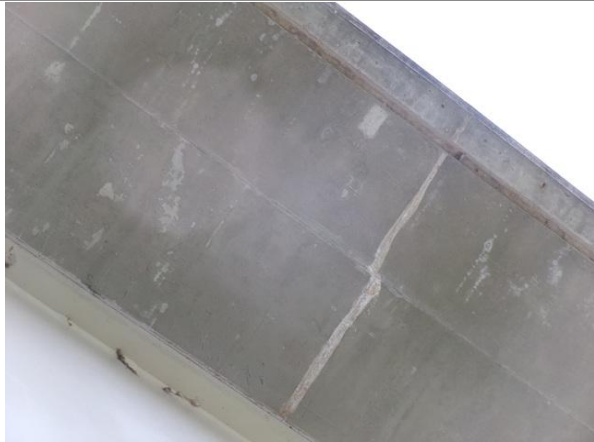
| 손상현황 | • S9 캔틸레버부 균열(0.1mm/0.5m) | 손상현황 | • S9 캔틸레버부 균열(0.1mm/0.5m) |
| 원 인 | • 건조수축, 온도변화, 거푸집 조기탈거 등 | 원 인 | • 건조수축, 온도변화, 거푸집 조기탈거 등 |

| 조치방안 | • 표면처리 | 조치방안 | • 표면처리 |

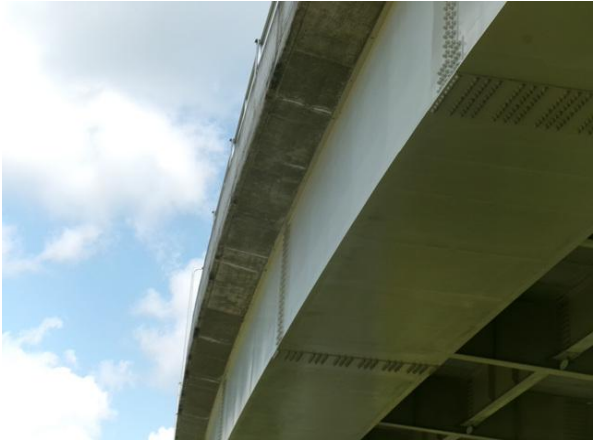
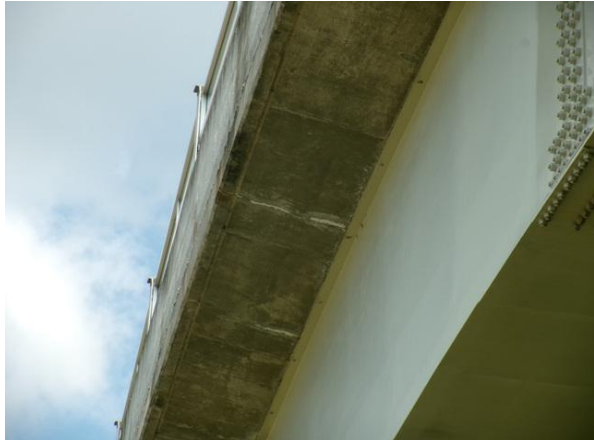
| 손상현황 | • S11 캔틸레버부 균열부백태(0.1m×1.0m) | 손상현황 | • S11 캔틸레버부 균열부백태(0.1m×1.0m) |
| 원 인 | • 손상부 외부 우수유입, 습기흡착 등 | 원 인 | • 손상부 외부 우수유입, 습기흡착 등 |

| 조치방안 | • 표면처리 | 조치방안 | • 표면처리 |

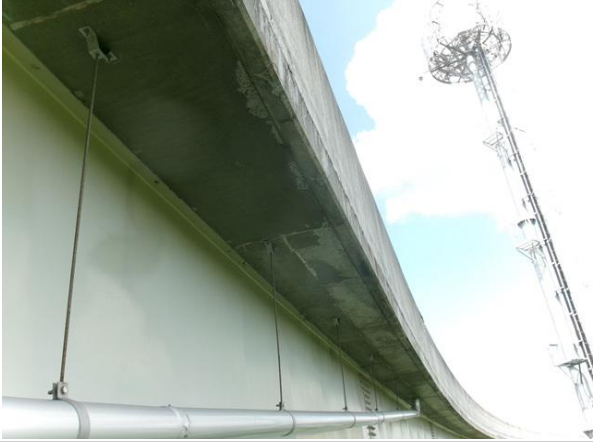
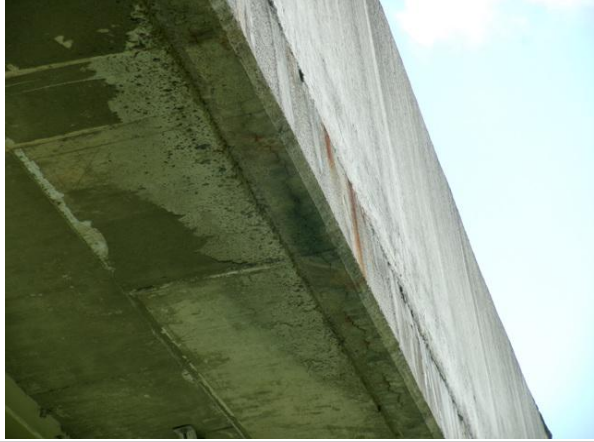
| 손상현황 | • S12 캔틸레버부 박리(30.0m×0.3m) | 손상현황 | • S12 캔틸레버부 박리(30.0m×0.3m) |
| 원 인 | • 거푸집 조기탈거, 열화, 마감미흡 등 | 원 인 | • 거푸집 조기탈거, 열화, 마감미흡 등 |

| 조치방안 | • 단면보수 | 조치방안 | • 단면보수 |

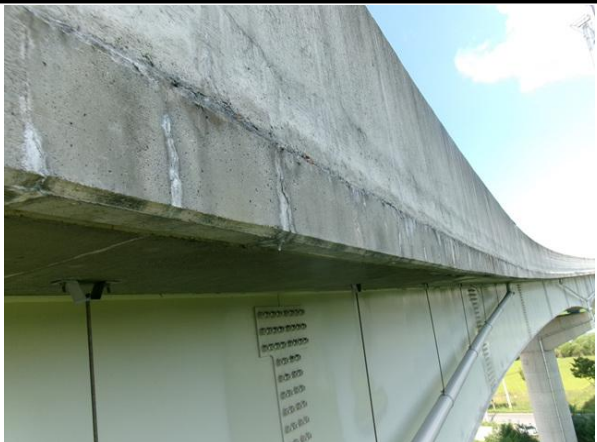
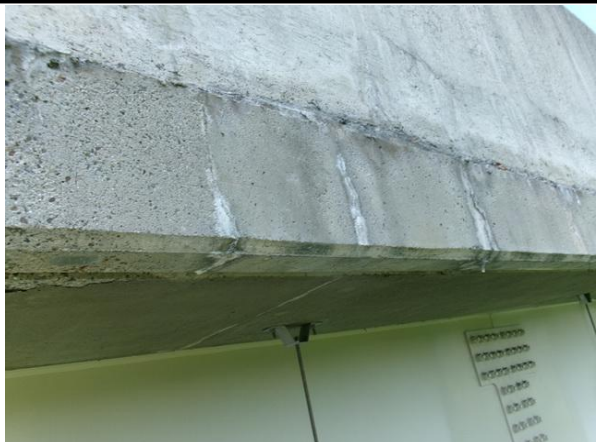
| 손상현황 | • S9 캔틸레버부 백태(60.0m×0.3m) | 손상현황 | • S9 캔틸레버부 백태(60.0m×0.3m) |
| 원 인 | • 습기흡착, 외부 우수유입 등 | 원 인 | • 습기흡착, 외부 우수유입 등 |

| 조치방안 | • 표면처리 | 조치방안 | • 표면처리 |

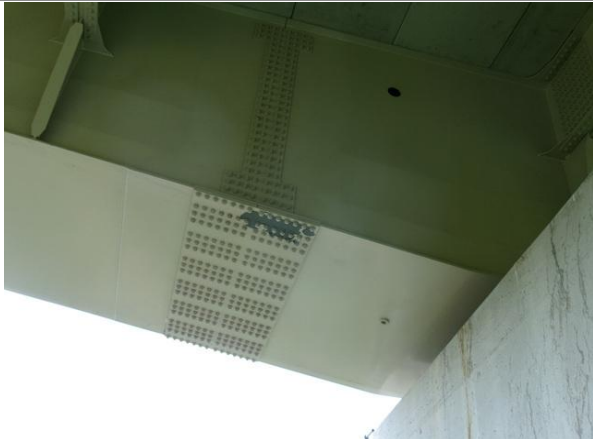
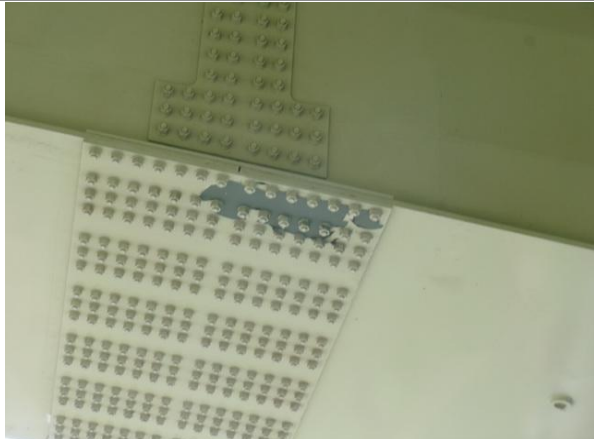
| 손상현황 | • S13-G2 도장박리(0.4m×0.5m) | 손상현황 | • S13-G2 도장박리(0.4m×0.5m) |
| 원 인 | • 열화, 시공미흡 등 | 원 인 | • 열화, 시공미흡 등 |

| 조치방안 | • 재도장 | 조치방안 | • 재도장 |

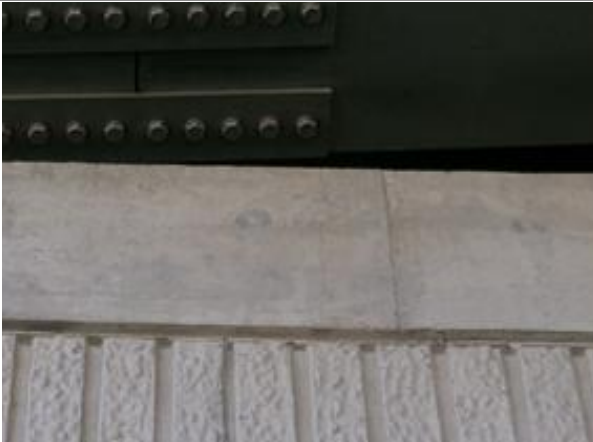
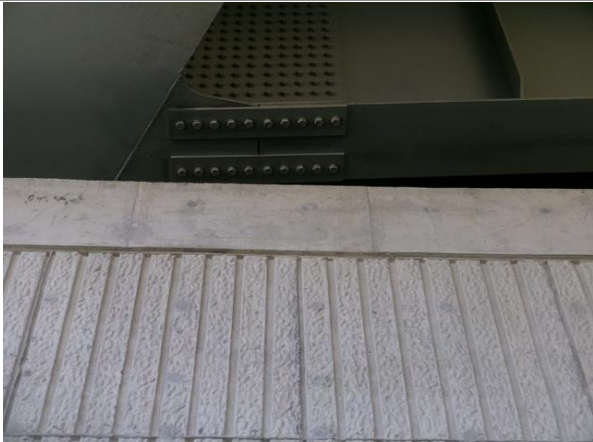
| 손상현황 | • A2 균열(0.2mm/0.5m) | 손상현황 | • A2 균열(0.2mm/0.5m) |
| 원 인 | • 건조수축, 온도변화, 거푸집 조기탈거 등 | 원 인 | • 건조수축, 온도변화, 거푸집 조기탈거 등 |

| 조치방안 | • 표면처리 | 조치방안 | • 표면처리 |

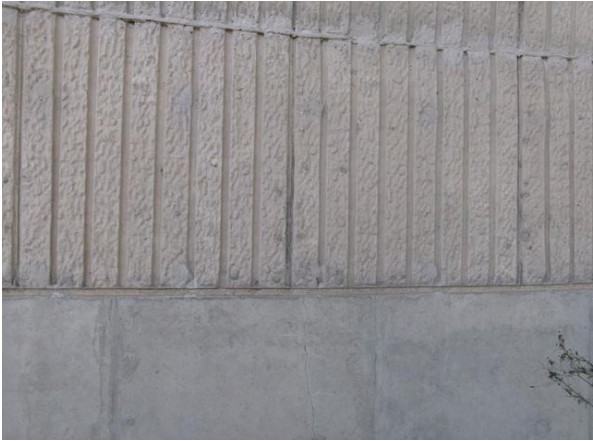
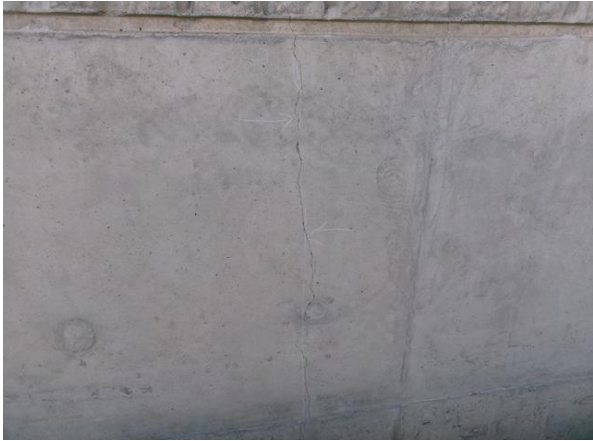
| 손상현황 | • A2 균열(0.3mm/3.0m) | 손상현황 | • A2 균열(0.3mm/3.0m) |
| 원 인 | • 건조수축, 온도변화, 거푸집 조기탈거 등 | 원 인 | • 건조수축, 온도변화, 거푸집 조기탈거 등 |

| 조치방안 | • 표면처리 | 조치방안 | • 표면처리 |

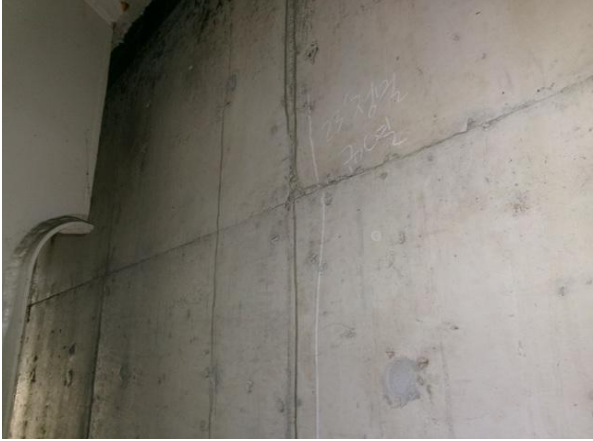
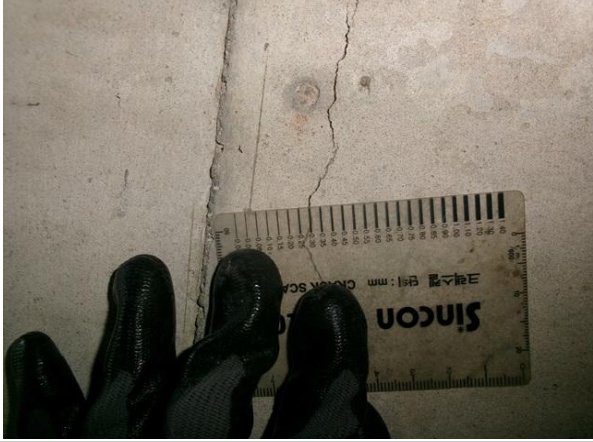
| 손상현황 | • A2 균열(0.3mm/2.0m) | 손상현황 | • A2 균열(0.3mm/2.0m) |
| 원 인 | • 건조수축, 온도변화, 거푸집 조기탈거 등 | 원 인 | • 건조수축, 온도변화, 거푸집 조기탈거 등 |

| 조치방안 | • 표면처리 | 조치방안 | • 표면처리 |

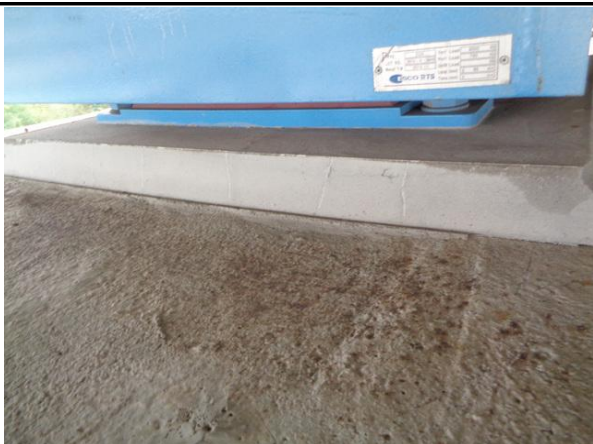
| 손상현황 | • P11-Sh1 무수축물탈 균열(0.1mm/0.2m) | 손상현황 | • P11-Sh2 무수축물탈 균열(0.1mm/0.2m) |
| 원 인 | • 건조수축, 온도변화 등 | 원 인 | • 건조수축, 온도변화 등 |

| 조치방안 | • 표면처리 | 조치방안 | • 표면처리 |

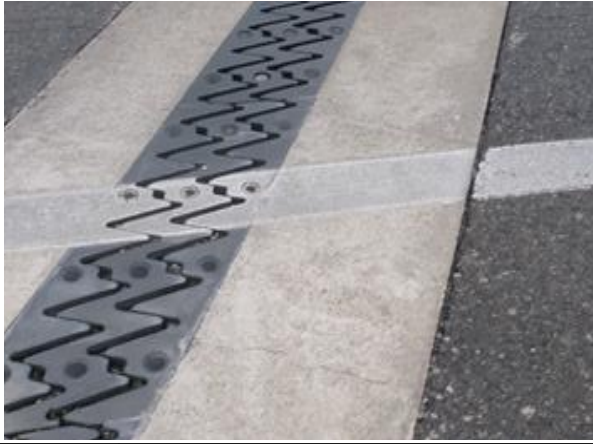
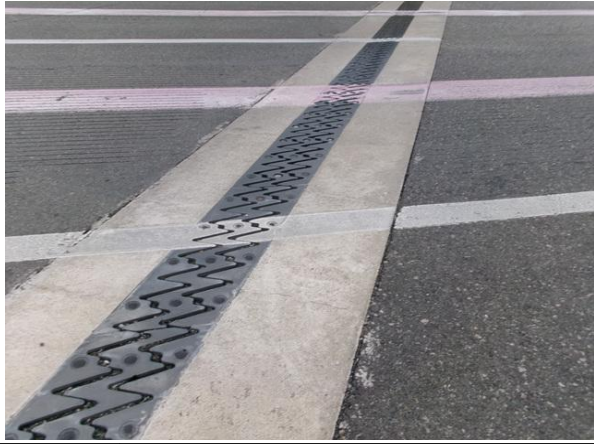
| 손상현황 | • A2 후타재 균열(0.1mm/0.3m) | 손상현황 | • A2 후타재 균열(0.1mm/0.3m) |
| 원 인 | • 차량 반복 통행하중건조수축 등 | 원 인 | • 차량 반복 통행하중건조수축 등 |

| 조치방안 | • 표면처리 | 조치방안 | • 표면처리 |

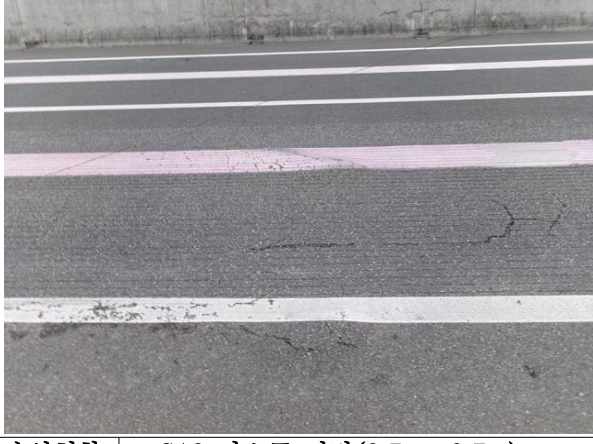
| 손상현황 | • S10 아스콘 밀립(0.5m×0.5m) | 손상현황 | • S14 아스콘 굽힘(0.2m×1.5m) |
| 원 인 | • 장기공용, 중차량 반복통행 등 | 원 인 | • 장기공용, 외부충격 등 |

| 조치방안 | • 재포장 | 조치방안 | • 재포장 |

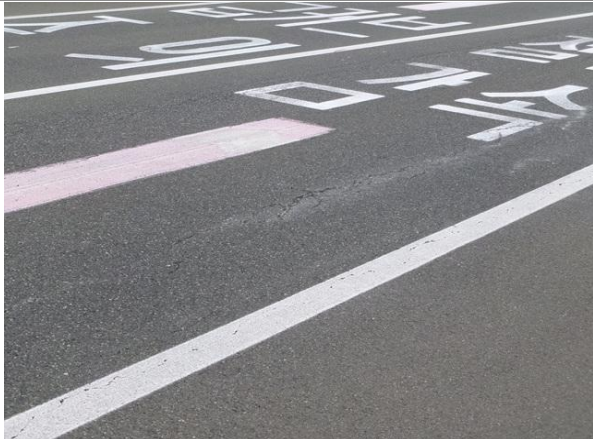
| 손상현황 | • S8 아스콘 망상균열(0.2m×2.0m) | 손상현황 | • S9 아스콘 망상균열(0.2m×2.0m) |
| 원 인 | • 중차량 반복통행하중, 공용기간 증가 등 | 원 인 | • 중차량 반복통행하중, 공용기간 증가 등 |

| 조치방안 | • 재포장 | 조치방안 | • 재포장 |

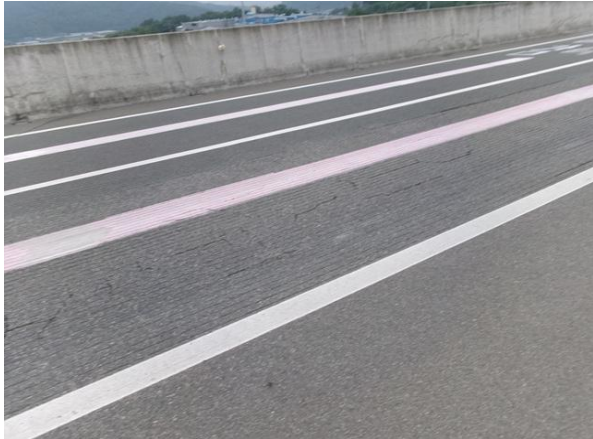
| 손상현황 | • S10 아스콘 망상균열(0.2m×2.0m) | 손상현황 | • S14 아스콘 망상균열(0.2m×2.0m) |
| 원 인 | • 중차량 반복통행하중, 공용기간 증가 등 | 원 인 | • 중차량 반복통행하중, 공용기간 증가 등 |

| 조치방안 | • 재포장 | 조치방안 | • 재포장 |

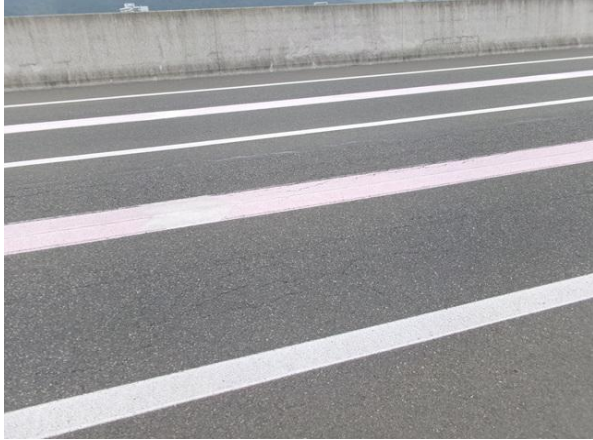
| 손상현황 | • S8 아스콘 균열(L=5.0m) | 손상현황 | • S14 아스콘 파손(0.3m×0.3m) |
| 원 인 | • 장기공용, 중차량 반복통행 등 | 원 인 | • 장기공용, 외부충격 등 |

| 조치방안 | • 재포장 | 조치방안 | • 재포장 |

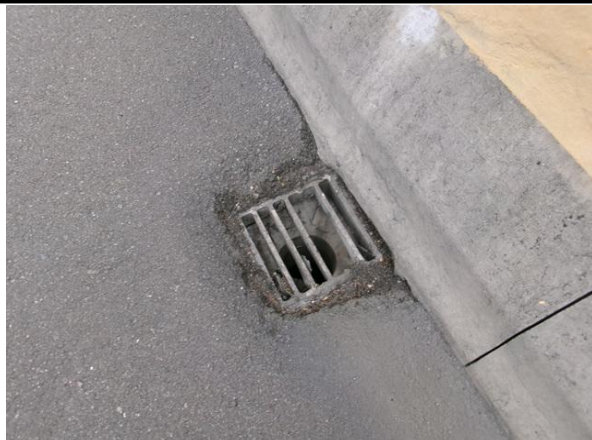
| 손상현황 | • S8 배수구 그레이팅 파손(1EA) | 손상현황 | • 상대현황(배수관) |
| 원 인 | • 장기공용, 시공미흡 등 | 원 인 | • - |

| 조치방안 | • 정비 | 조치방안 | • - |

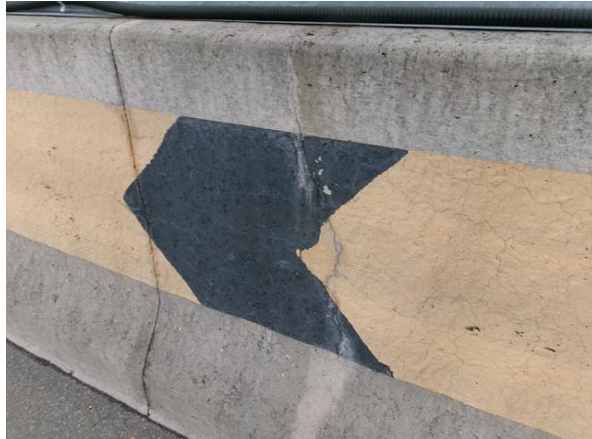
| 손상현황 | • S11 방호벽 균열(0.1mm/1.5m) | 손상현황 | • S8 방호벽 균열부백태(0.1m×1.5m) |
| 원 인 | • 건조수축, 공용기간 증가 등 | 원 인 | • 손상부 습기흡착, 우수유입 등 |

| 조치방안 | • 표면처리 | 조치방안 | • 표면처리 |

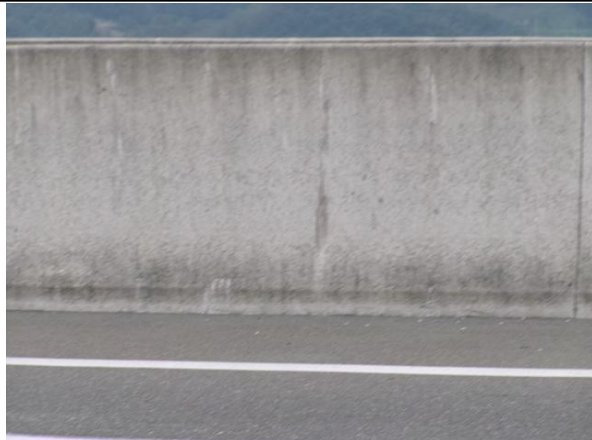
| 손상현황 | • S8 방호벽 균열부백태(0.1m×1.5m) | 손상현황 | • S9 방호벽 균열부백태(0.1m×1.5m) |
| 원 인 | • 손상부 습기흡착, 우수유입 등 | 원 인 | • 손상부 습기흡착, 우수유입 등 |

| 조치방안 | • 표면처리 | 조치방안 | • 표면처리 |
