### 3. 용벽

## 01. 패널식 옹벽 01

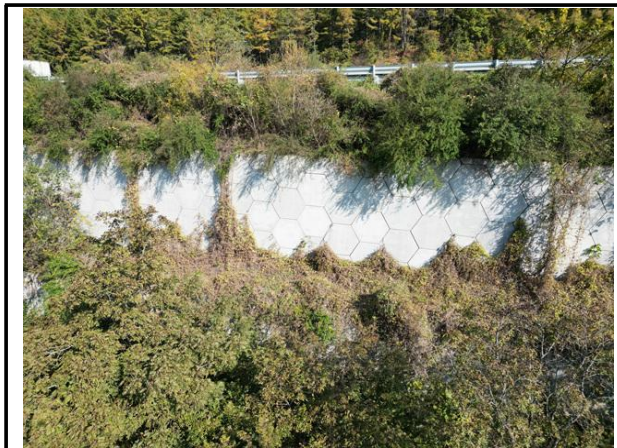
| 현황 | • 상태양호 |

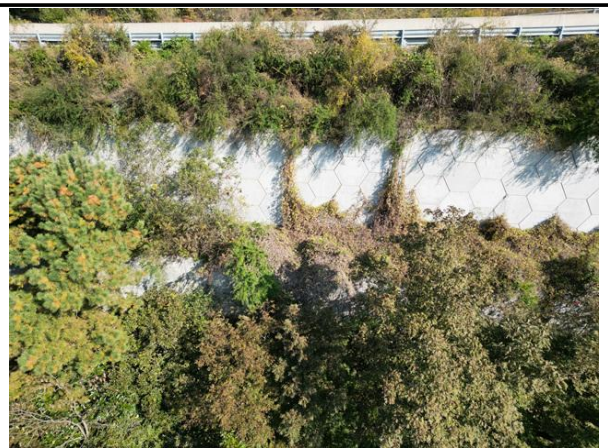
| 현황 | • 상태양호 |

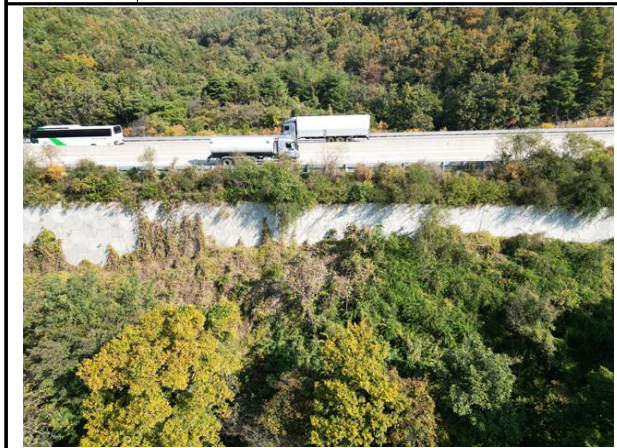
| 현황 | • 상태양호 |

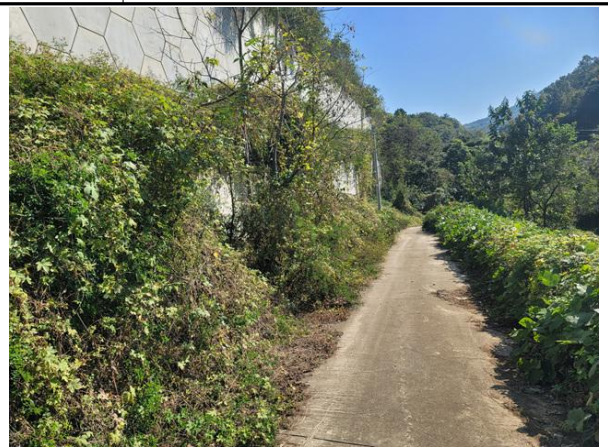
| 현황 | • 상태양호 |

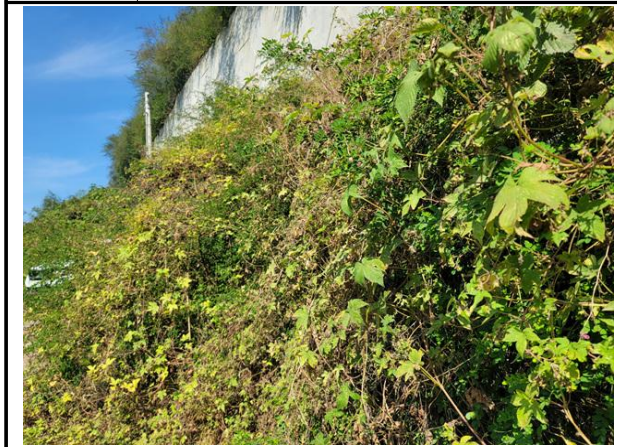
| 현황 | • 상태양호 |

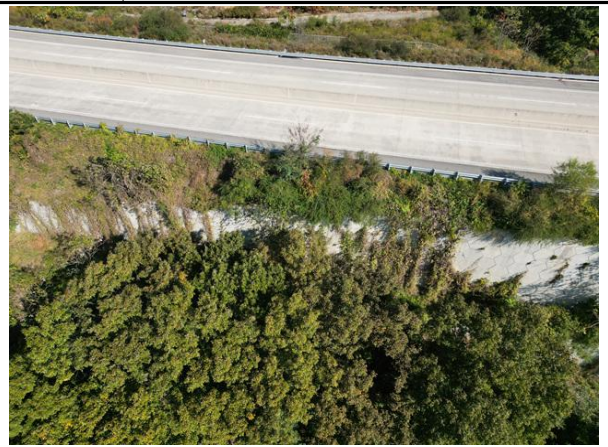
| 현황 | • 상태양호 |

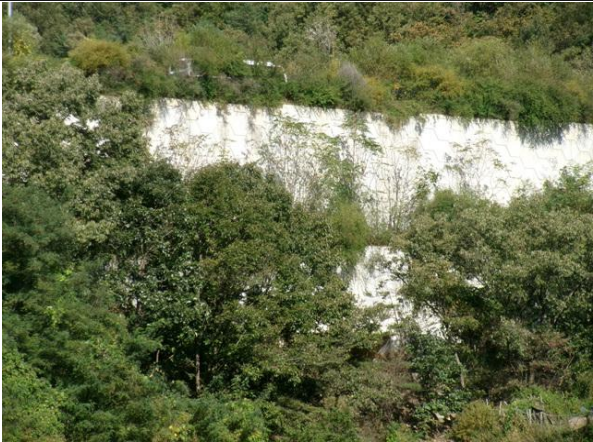
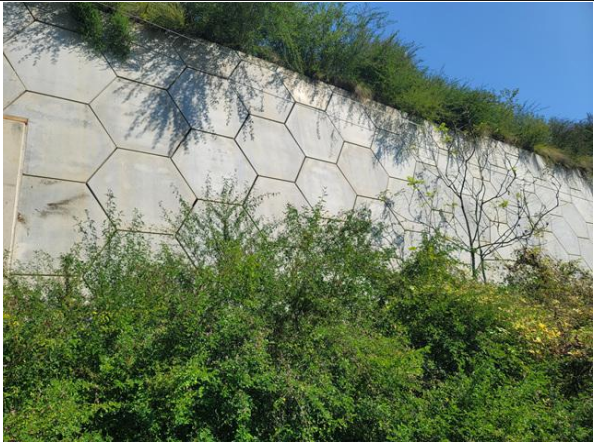
| 현 황 | • 상태양호 | 현 황 | • 상태양호 |

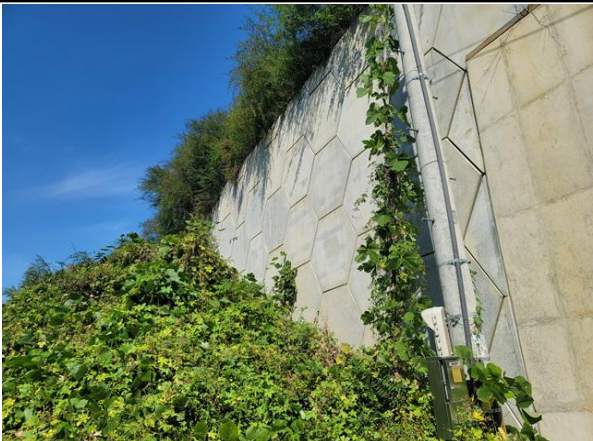
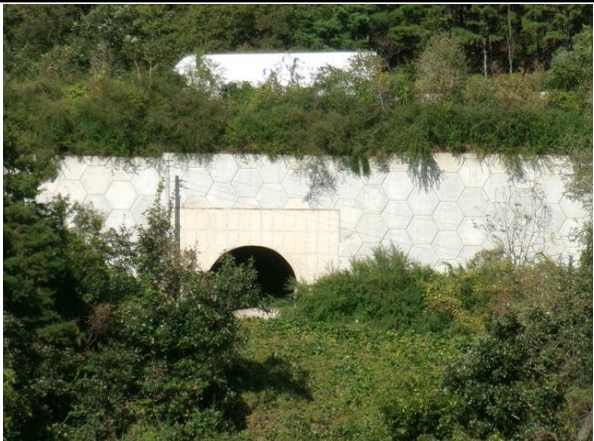
| 현 황 | • 상태양호 | 현 황 | • 상태양호 |

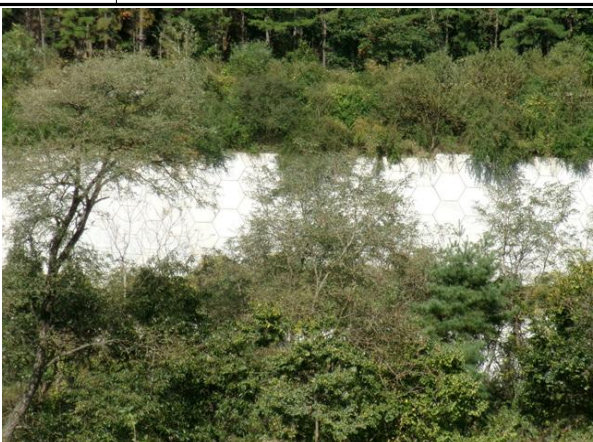
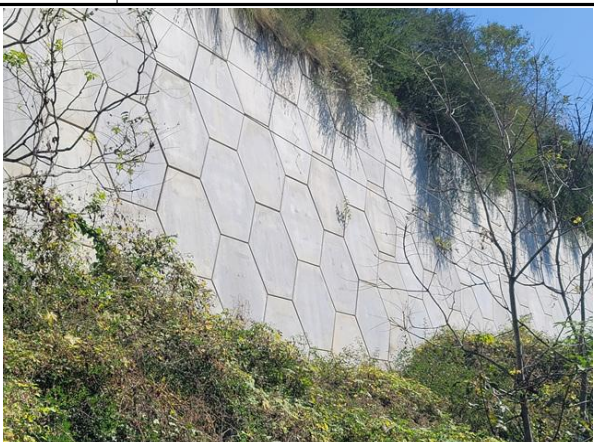
| 현 황 | • 상태양호 | 현 황 | • 상태양호 |

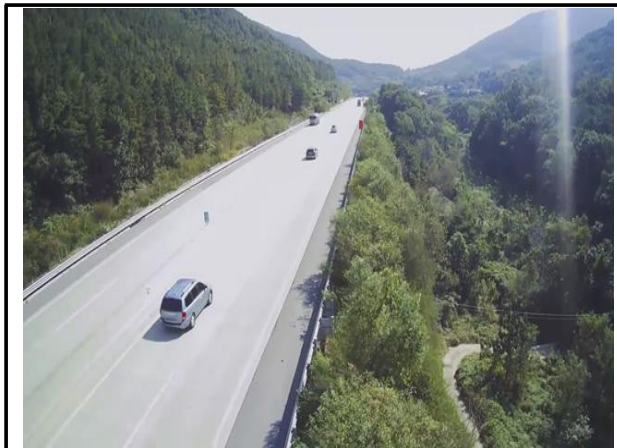
| 현 황 | • 상부 도로 상태양호 |

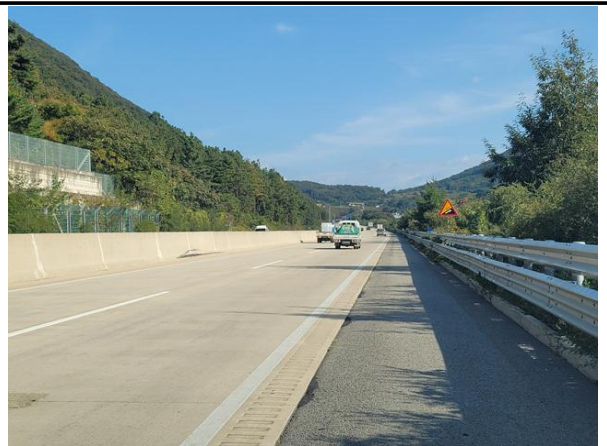
| 현 황 | • 상부 도로 상태양호 |

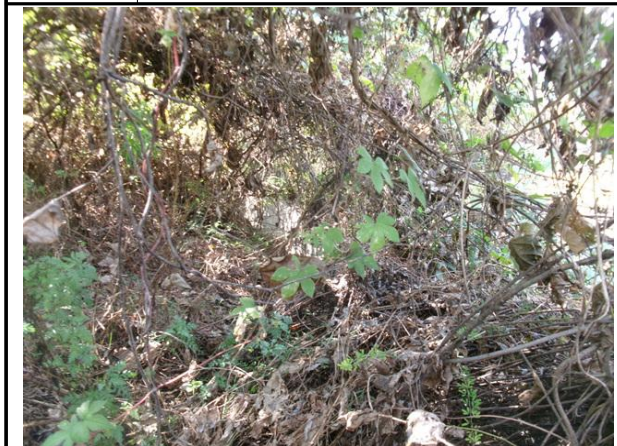
| 현 황 | • 배수시설 상태현황 |

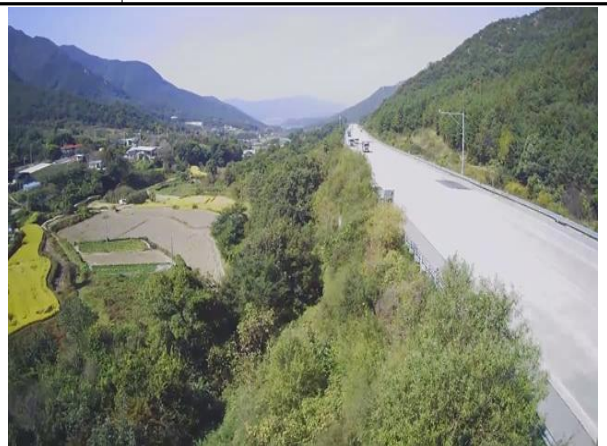
| 현 황 | • 배수시설 상태현황 |

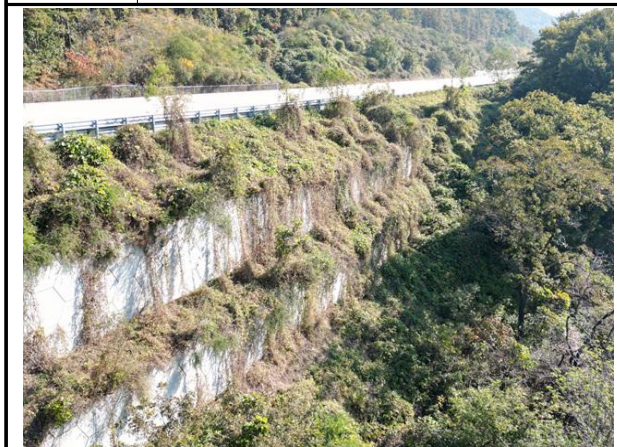
| 현 황 | • 상부 성토부 상태양호 |

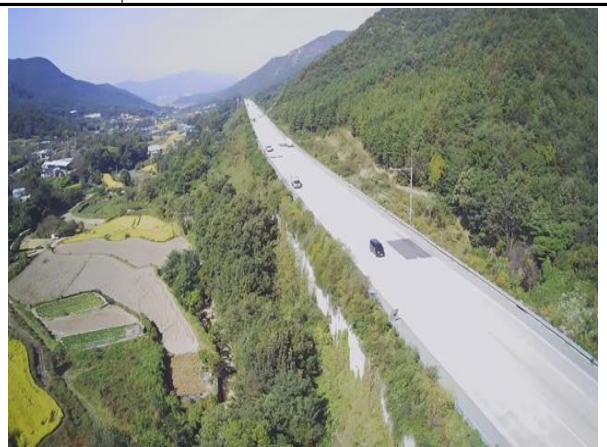
| 현 황 | • 상부 성토부 상태양호 |
