## 02. 패널식 옹벽 02

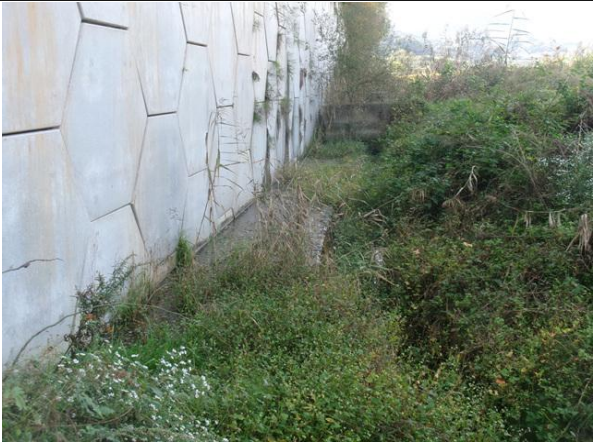
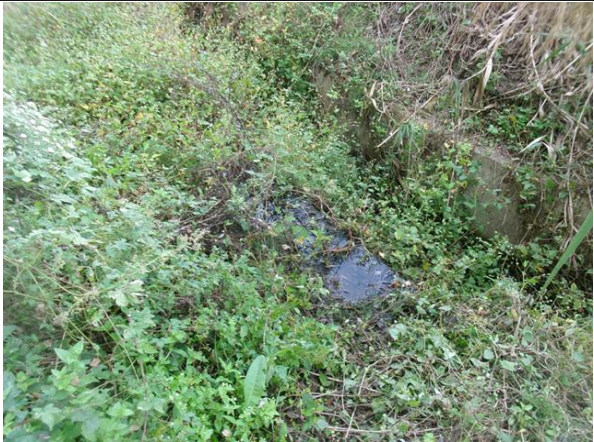
| 현황 | • 체수(10.0x0.5) | 현황 | • 체수(10.0x0.5) |
| 원인 | • 지하수위 상승으로 전면부 누수 | 원인 | • 지하수위 상승으로 전면부 누수 |

| 대책 | • 정비 | 대책 | • 정비 |

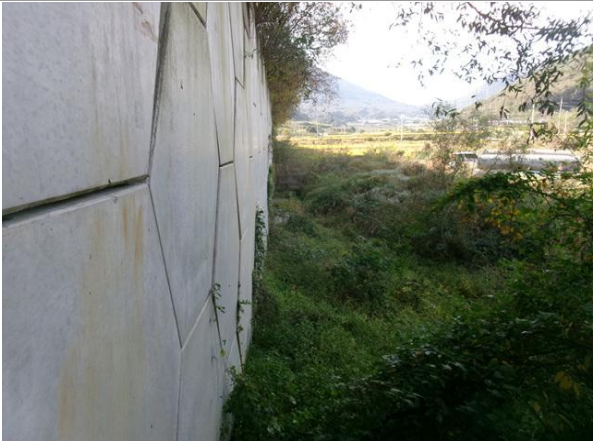
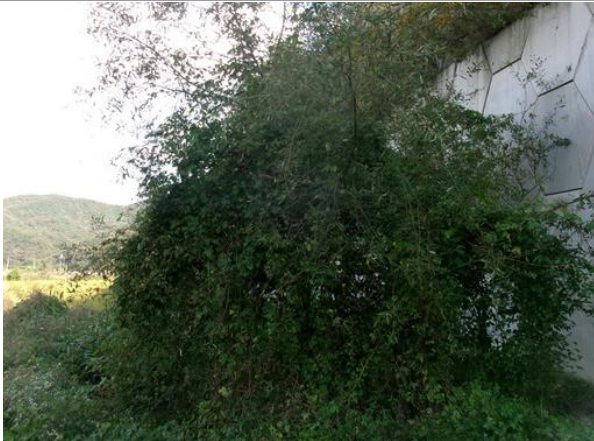
| 현황 | • 상태양호 | 현황 | • 상태양호 |

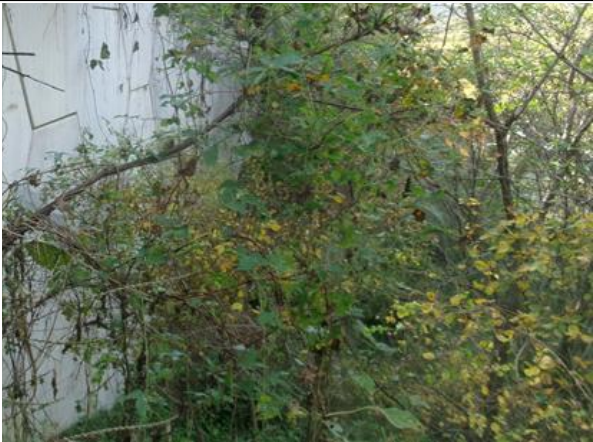
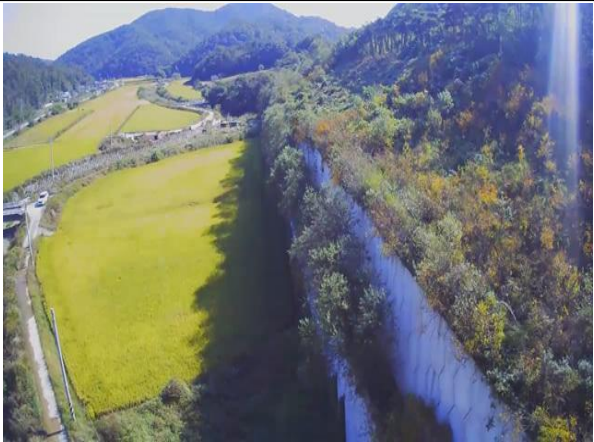
| 현황 | • 상태양호 | 현황 | • 상태양호 |

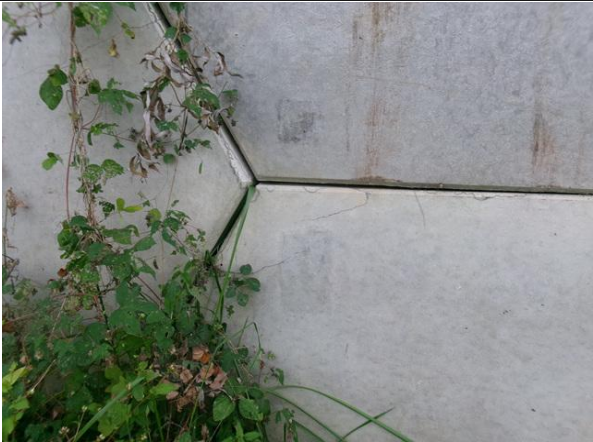
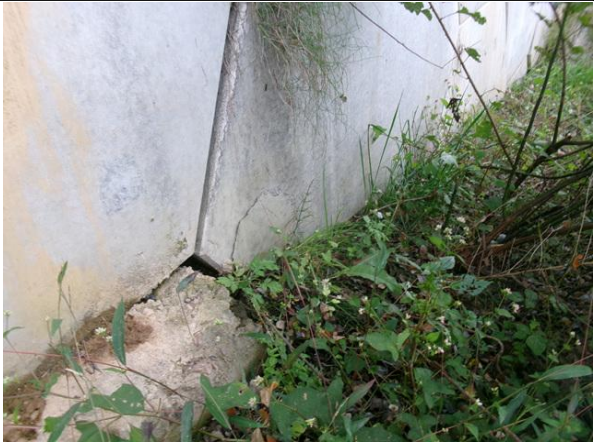
| 현황 | • S2 판넬 파손(0.3x0.3) | 현황 | • S2 판넬 파손(0.3x0.3) |
| 원인 | • 공용기간 증가 | 원인 | • 공용기간 증가 |

| 대책 | • 단면보수 | 대책 | • 단면보수 |

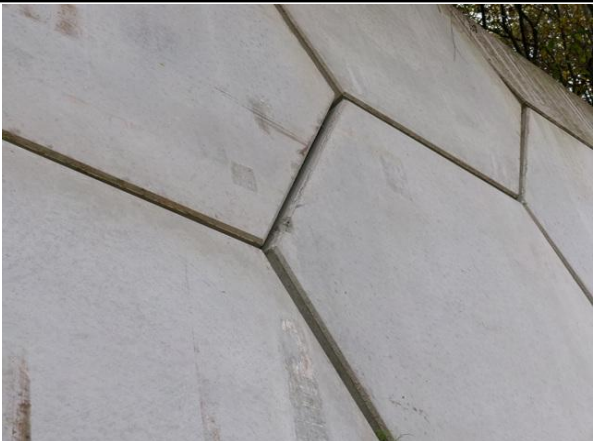
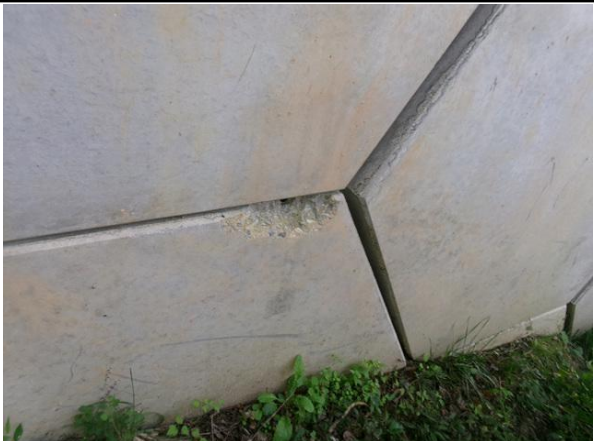
| 현황 | • S2 판넬 파손(0.2x0.3) | 현황 | • S2 판넬 파손(0.3x0.2) |
| 원인 | • 공용기간 증가 | 원인 | • 공용기간 증가 |

| 대책 | • 단면보수 | 대책 | • 단면보수 |

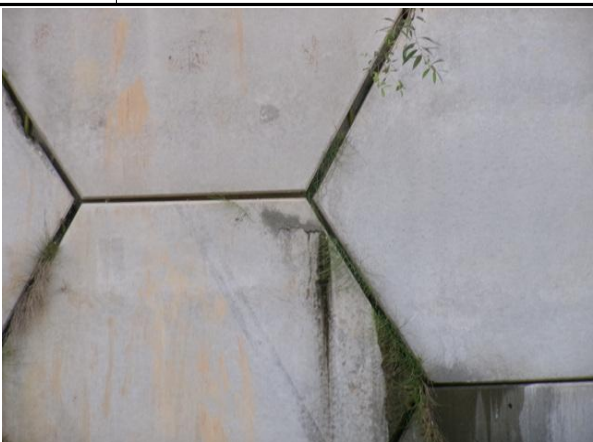
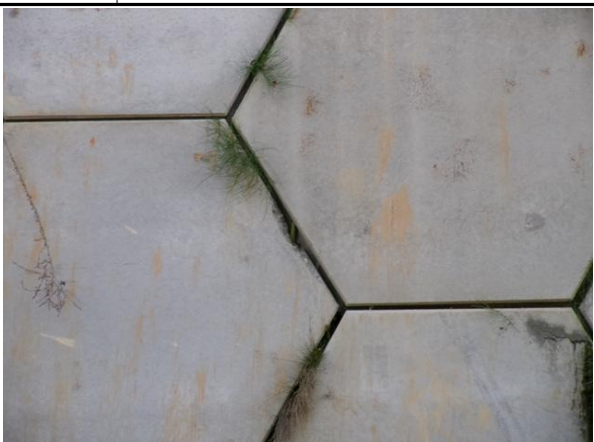
| 현황 | • S3 판넬 파손(0.3x0.2) | 현황 | • S3 판넬 파손(0.1x0.3) |
| 원인 | • 공용기간 증가 | 원인 | • 공용기간 증가 |

| 대책 | • 단면보수 | 대책 | • 단면보수 |

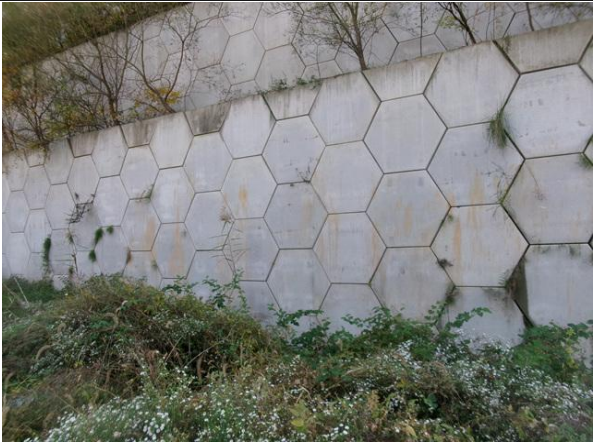
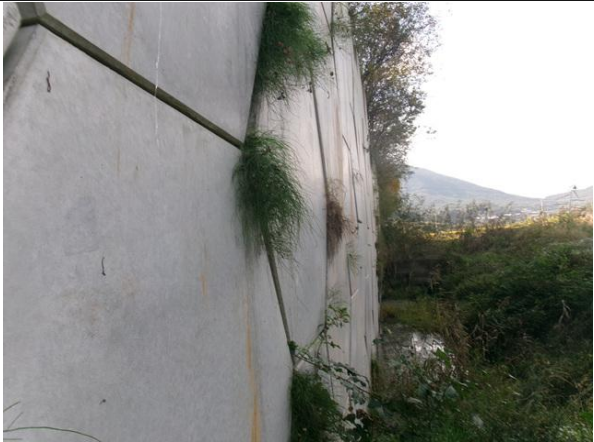
| 현 황 | • S3 배부름(7.0x2.5) | 현 황 | • S3 배부름(7.0x2.5) |
| 원 인 | • 시공미흡 | 원 인 | • 시공미흡 |

| 대 책 | • 주의관찰 | 대 책 | • 주의관찰 |

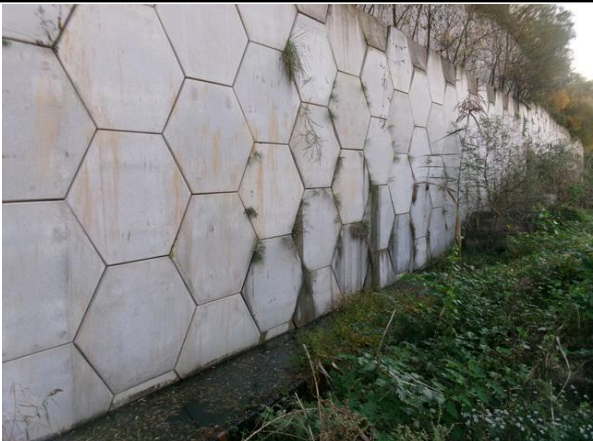
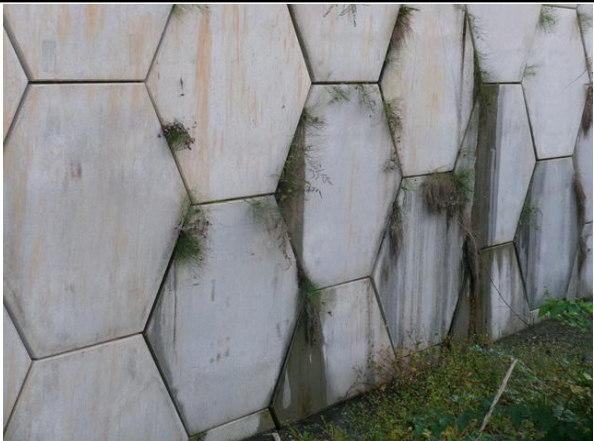
| 현 황 | • S3 누수(3EA) | 현 황 | • S3 누수(3EA) |
| 원 인 | • 지하수위 상승으로 인한 패널부 누수 | 원 인 | • 지하수위 상승으로 인한 패널부 누수 |

| 대 책 | • 주의관찰 | 대 책 | • 주의관찰 |

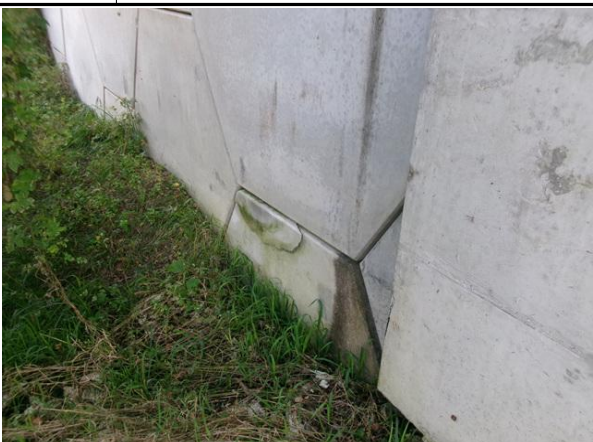
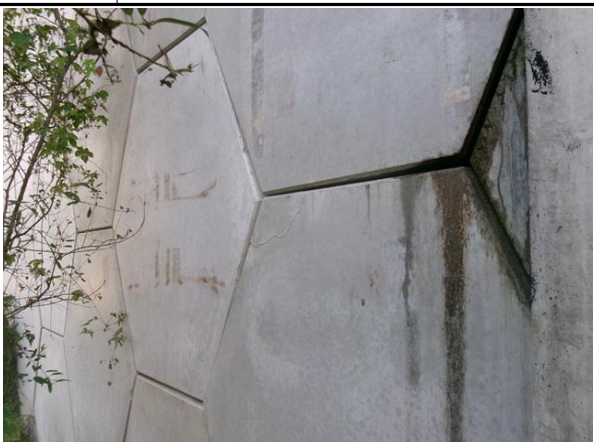
| 현 황 | • S11 판넬 재파손(0.5x0.3) | 현 황 | • S11 판넬 파손(0.3x0.5) |
| 원 인 | • 공용기간 증가, 외부충격 | 원 인 | • 보수 미흡 |

| 대 책 | • 단면보수 | 대 책 | • 단면보수 |

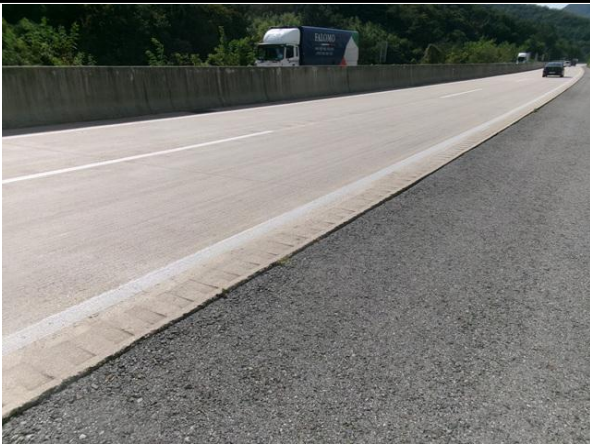
| 현 황 | • 상부 도로 상태양호 |

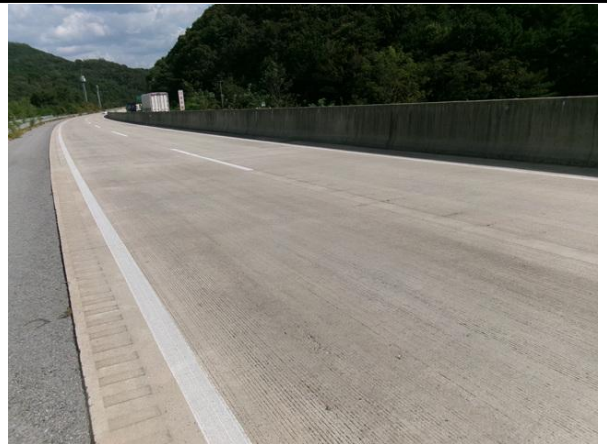
| 현 황 | • 상부 도로 상태양호 |

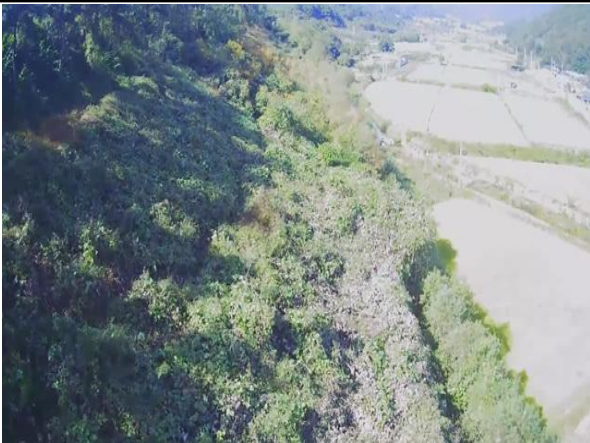
| 현 황 | • 배수시설 상태현황 |

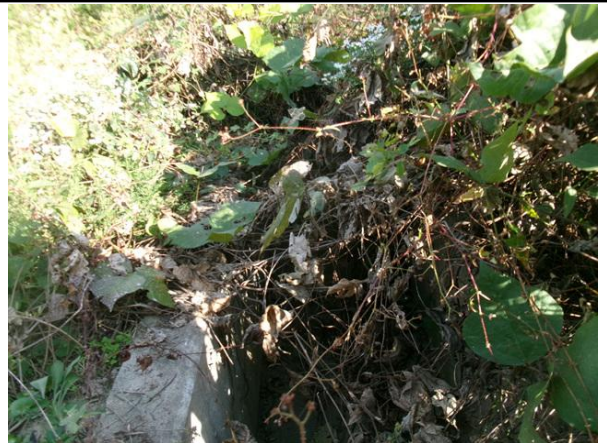
| 현 황 | • 배수시설 상태현황 |

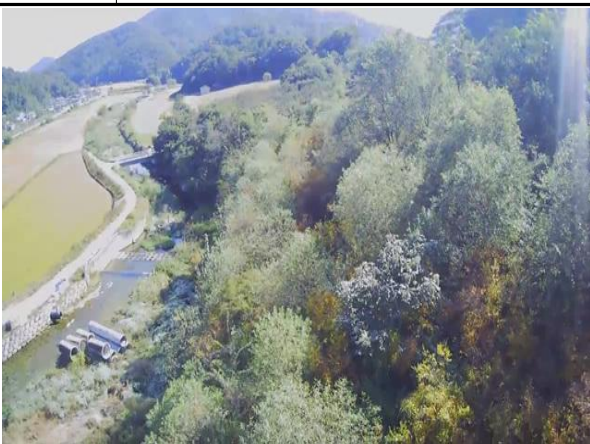
| 현 황 | • 상부 성토부 상태양호 |

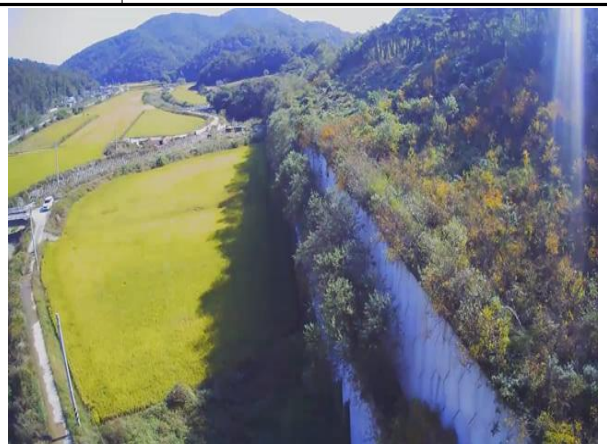
| 현 황 | • 상부 성토부 상태양호 |
