## 03. 블럭식 옹벽 03

## 지반, 기초부 손상현황 사진

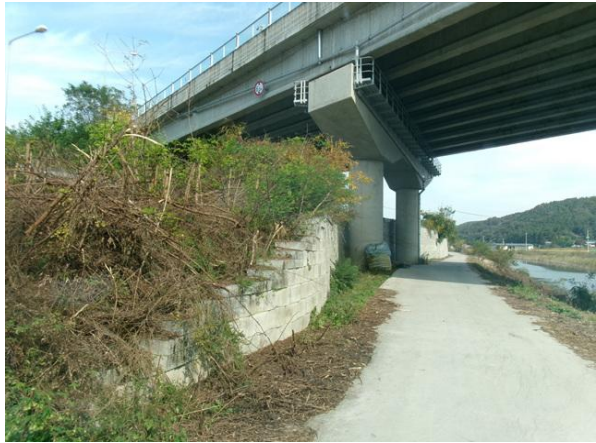
시점부 전경

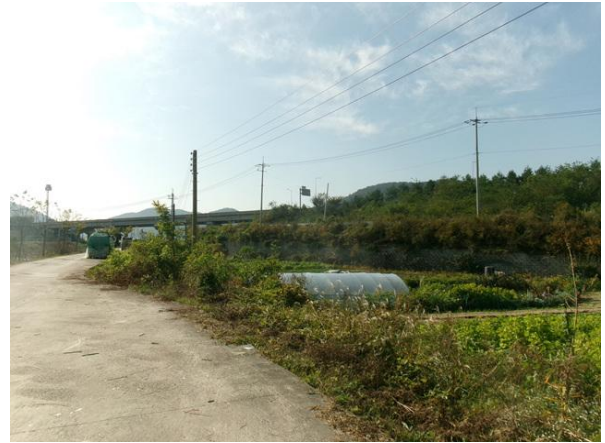
종점부 전경

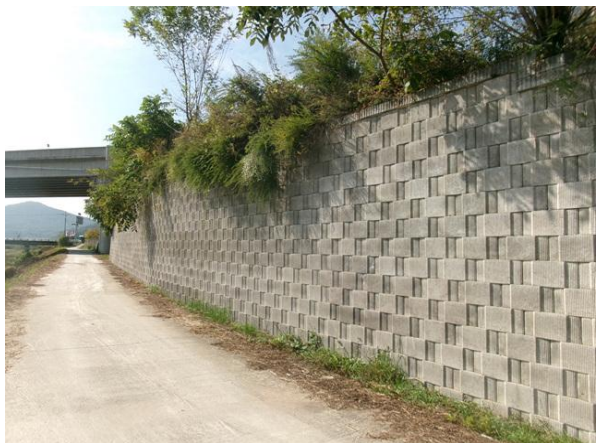
전면부 전경

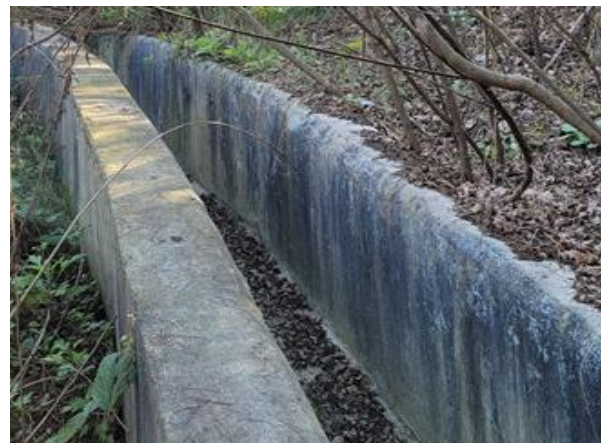
배수로 전경

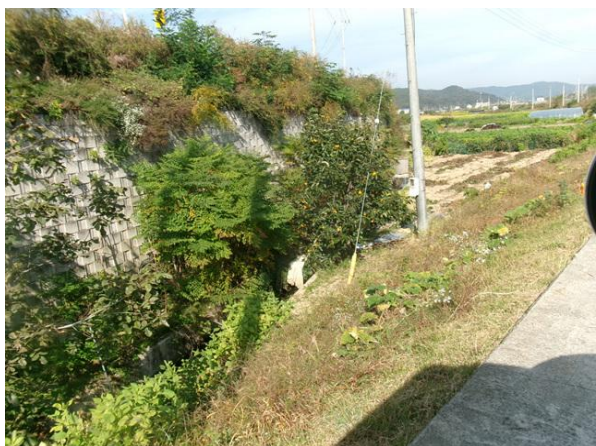
하부 전경

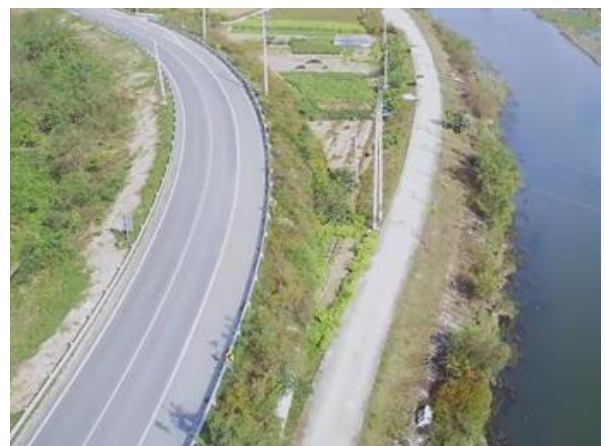
상부 성토부 전경

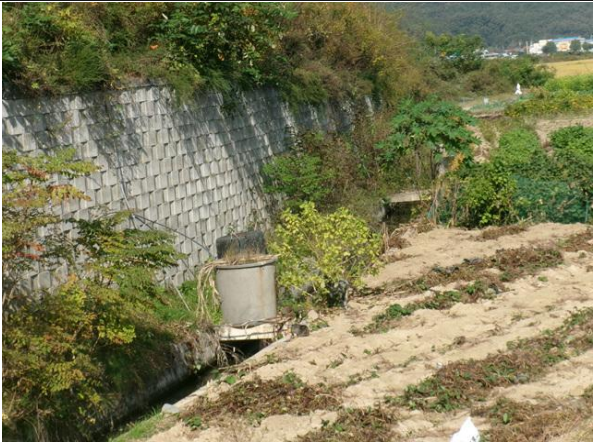
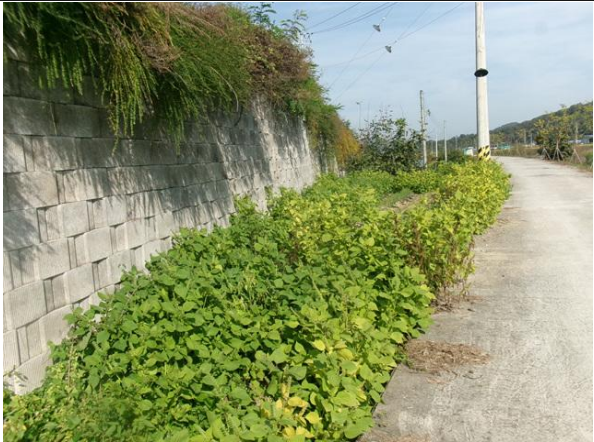
| 현황 | • 상태양호 | 현황 | • 상태양호 |

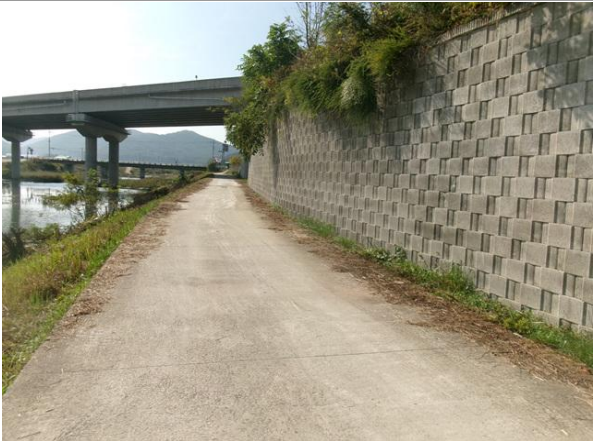
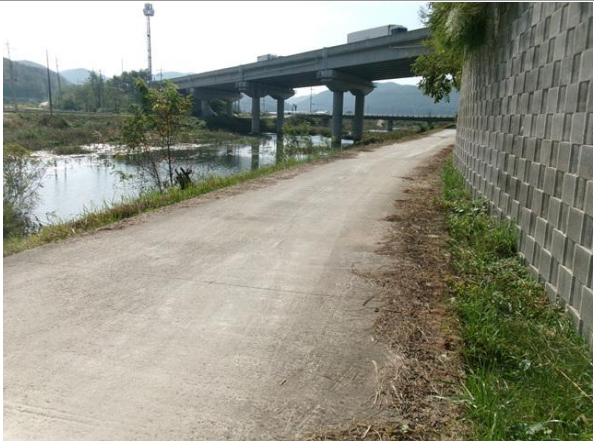
| 현황 | • 하부 포장 상태양호 | 현황 | • 하부 포장 상태양호 |

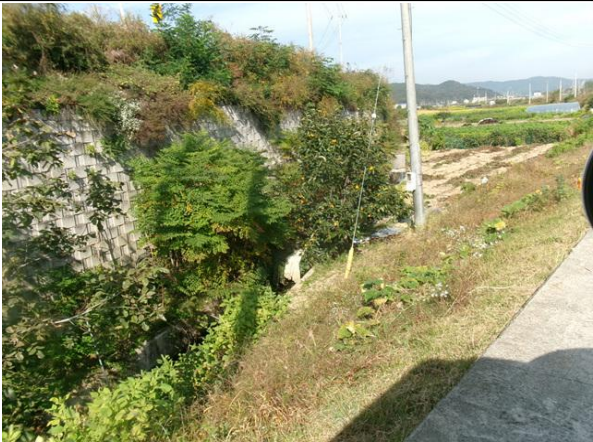
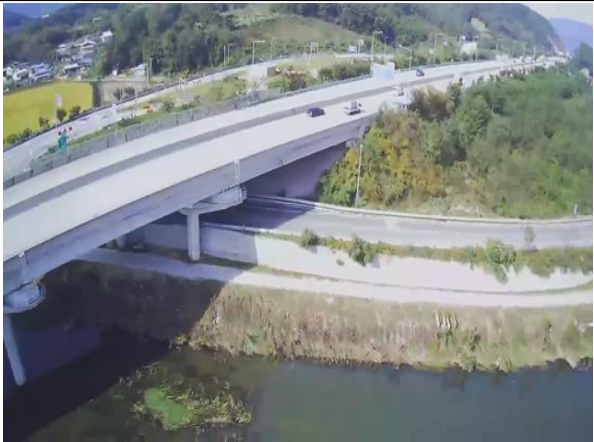
| 현황 | • 상태양호 | 현황 | • 상태양호 |

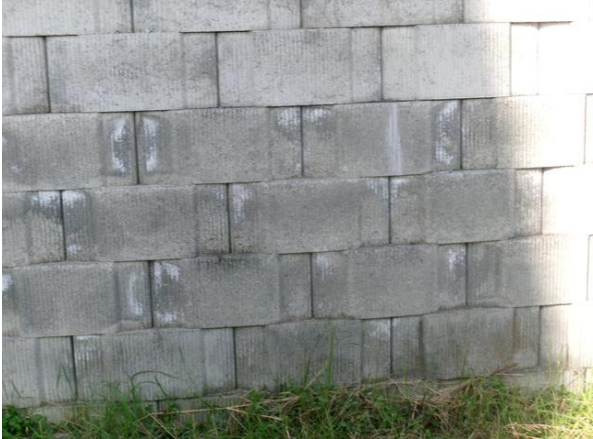
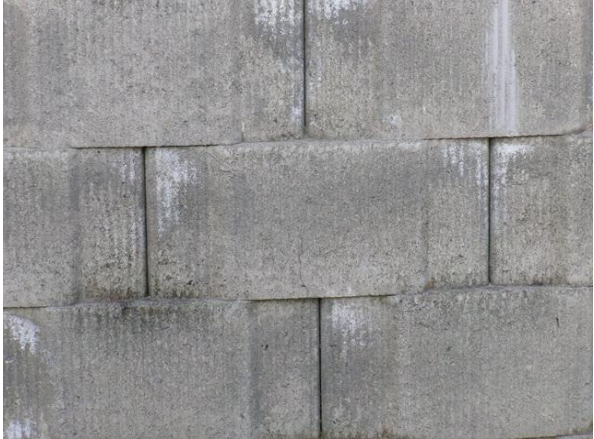
| 현 황 | • S3 블록 균열(1EA) | 현 황 | • S3 블록 균열(1EA) |
| 원 인 | • 공용기간 증가 | 원 인 | • 공용기간 증가 |

| 대 책 | • 표면처리 | 대 책 | • 표면처리 |

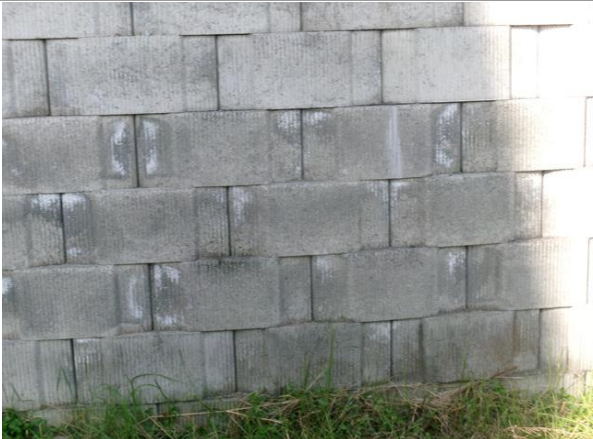
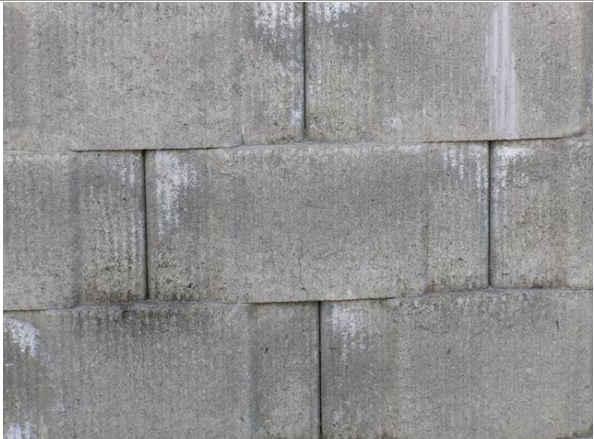
| 현 황 | • S3 블록 균열(1EA) | 현 황 | • S3 블록 균열(1EA) |
| 원 인 | • 공용기간 증가 | 원 인 | • 공용기간 증가 |

| 대 책 | • 표면처리 | 대 책 | • 표면처리 |

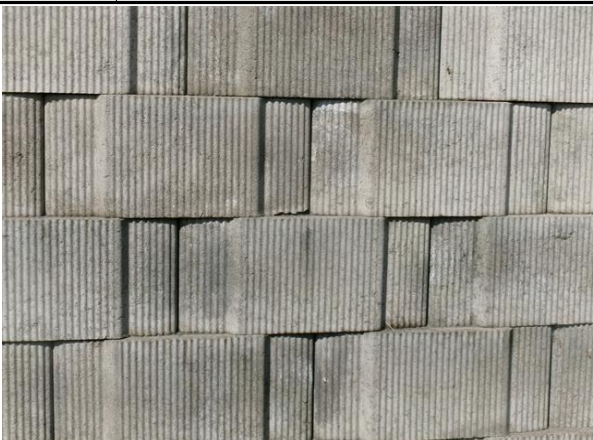
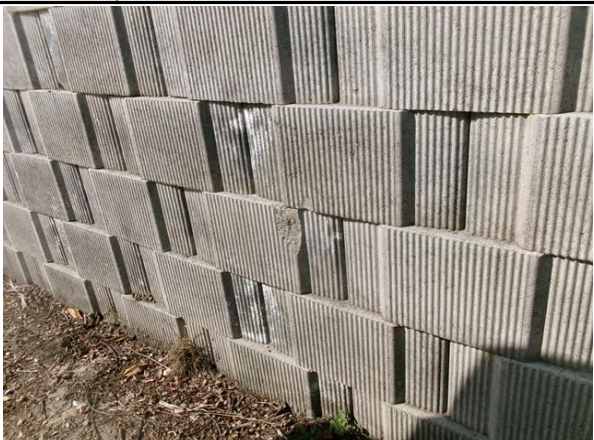
| 현 황 | • S3 블록 파손(1EA) | 현 황 | • S5 블록 파손(1EA) |
| 원 인 | • 외부 충격 | 원 인 | • 외부 충격 |

| 대 책 | • 단면보수 | 대 책 | • 단면보수 |

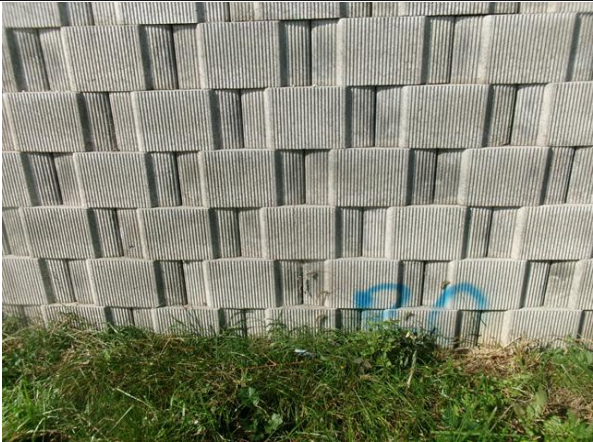
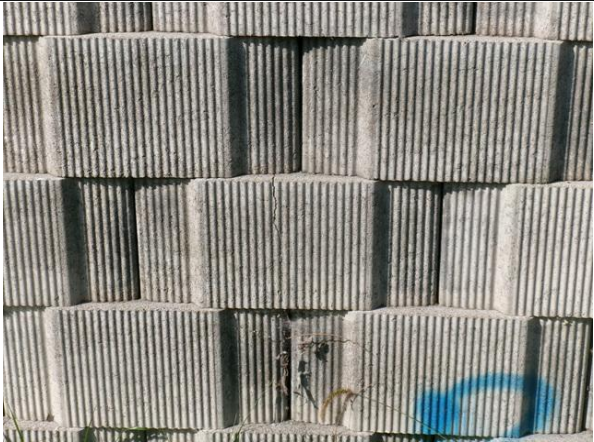
| 현 황 | • S7 블록 균열(1EA) | 현 황 | • S7 블록 균열(1EA) |
| 원 인 | • 공용기간 증가 | 원 인 | • 공용기간 증가 |

| 대 책 | • 표면처리 | 대 책 | • 표면처리 |

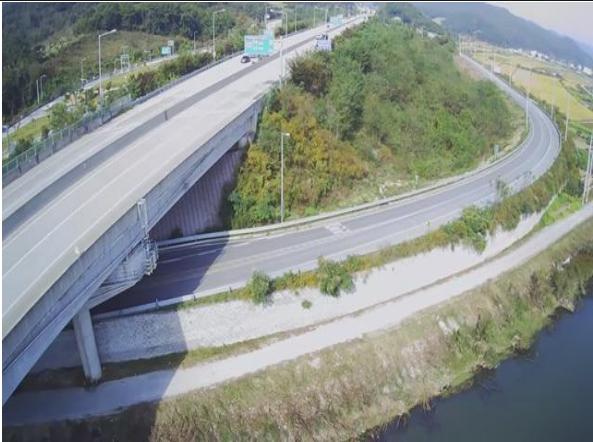
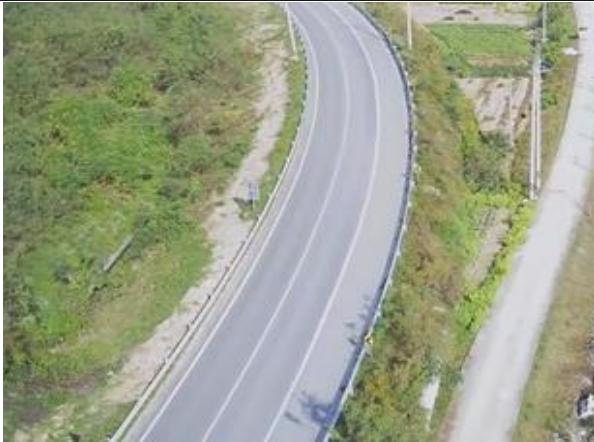
| 현 황 | • 상부 도로 상태양호 | 현 황 | • 상부 도로 상태양호 |

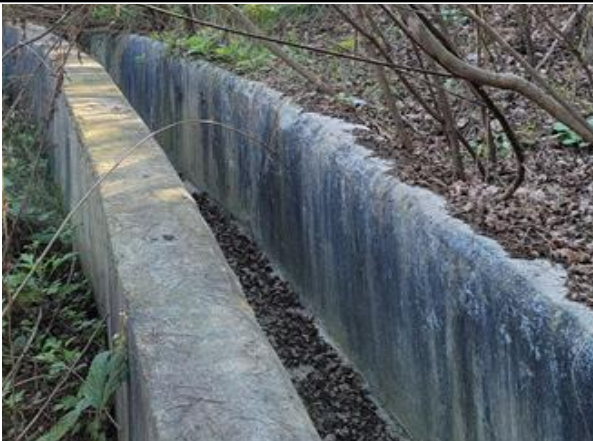
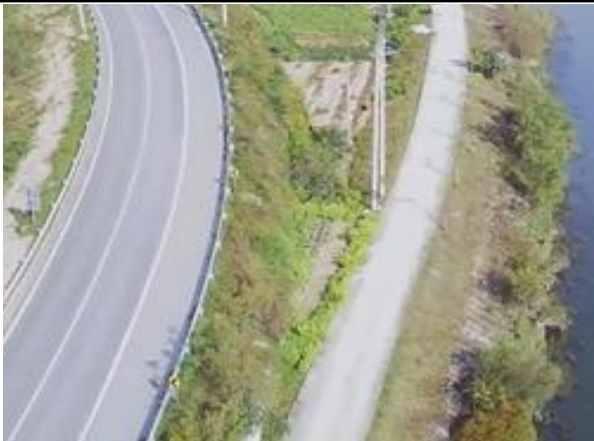
| 현 황 | • 배수시설 상태현황 | 현 황 | • 배수시설 상태현황 |

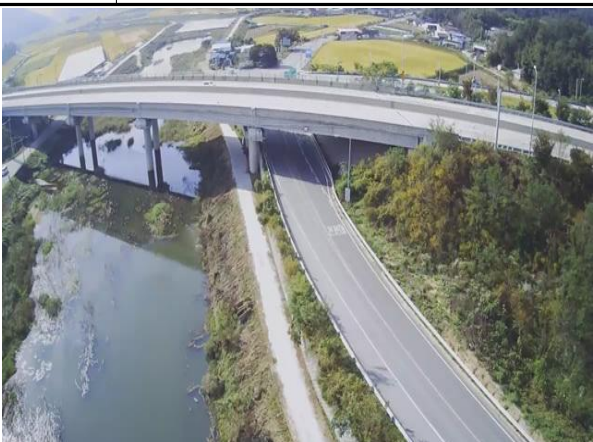
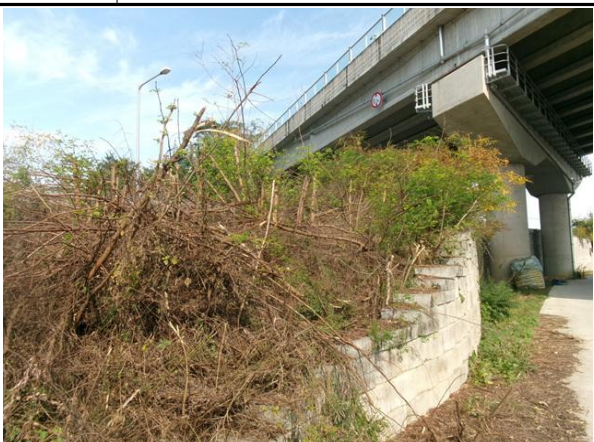
| 현 황 | • 상부 성토부 상태양호 | 현 황 | • 상부 성토부 상태양호 |
