## 04. 블럭식 옹벽 04

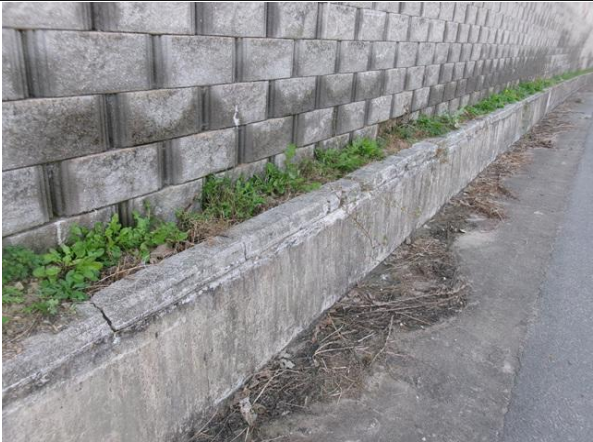
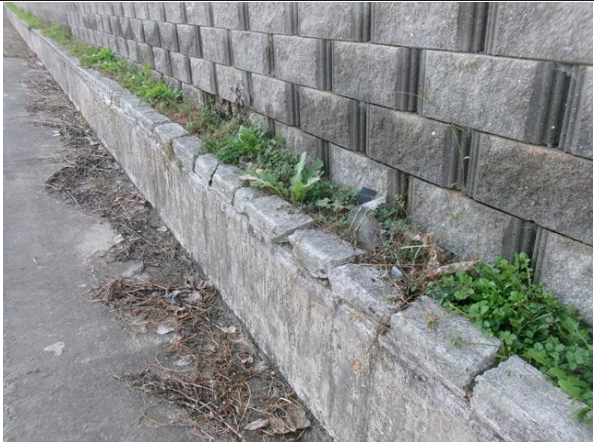
| 현황 | • S8 하부 방호벽 파손(0.2x4.0) | 현황 | • S8 하부 방호벽 파손(0.2x4.0) |
| 원인 | • 외부충격 등 | 원인 | • 외부충격 등 |

| 대책 | • 단면보수 | 대책 | • 단면보수 |

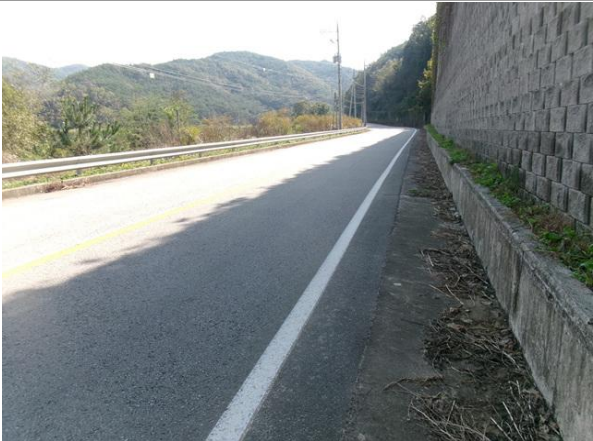
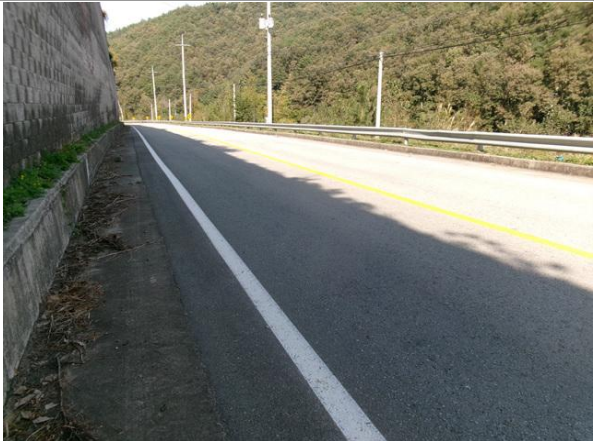
| 현황 | • 하부 포장 상태현황 | 현황 | • 하부 포장 상태현황 |

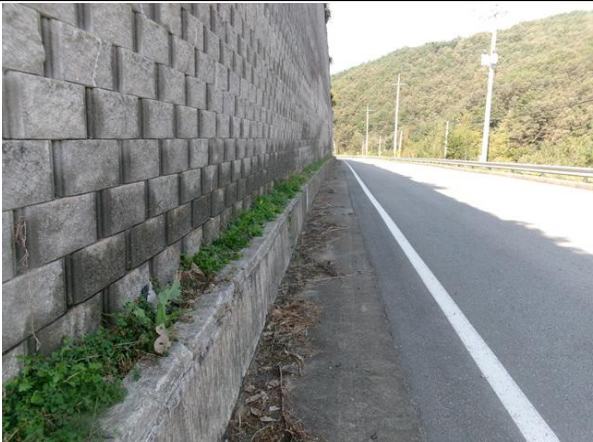
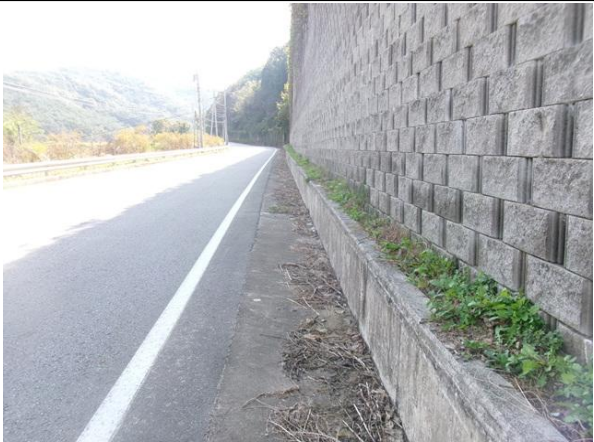
| 현황 | • 상태양호 | 현황 | • 상태양호 |

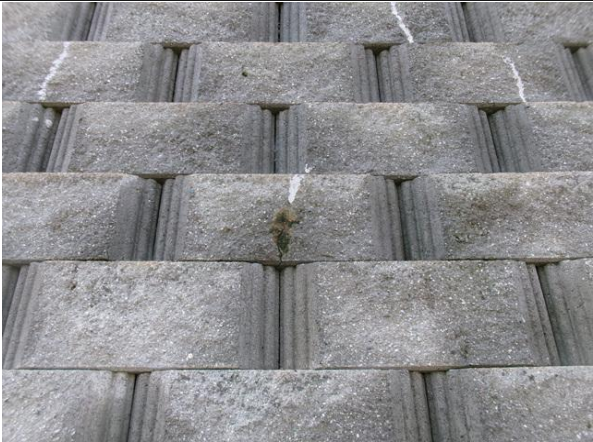
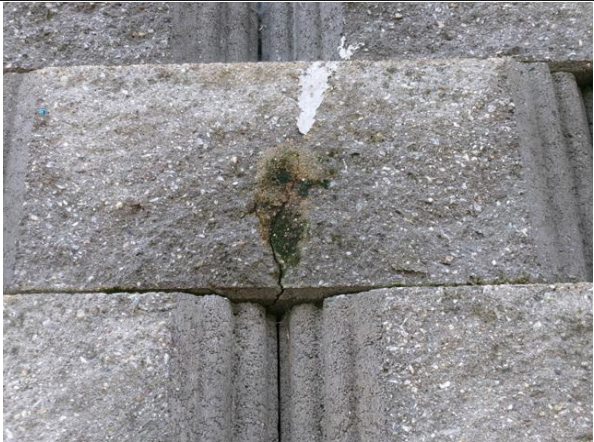
| 현 황 | • S1 블록 균열(1EA) | 현 황 | • S1 블록 균열(1EA) |
| 원 인 | • 공용기간 증가 등 | 원 인 | • 공용기간 증가 등 |

| 대 책 | • 표면처리 | 대 책 | • 표면처리 |

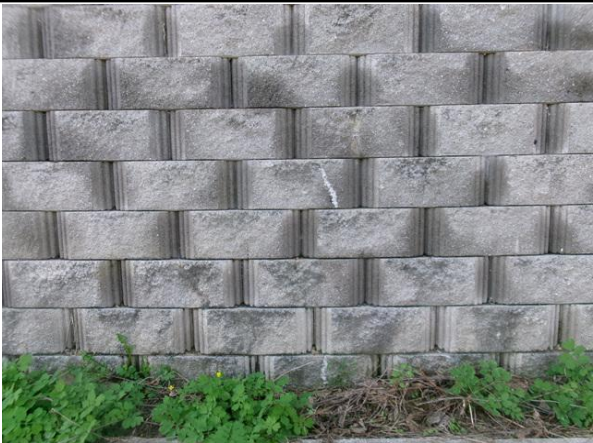
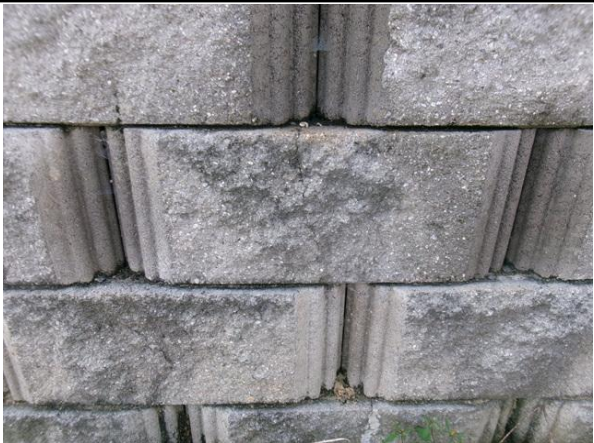
| 현 황 | • S1 블록 균열(2EA) | 현 황 | • S1 블록 균열(2EA) |
| 원 인 | • 공용기간 증가 등 | 원 인 | • 공용기간 증가 등 |

| 대 책 | • 표면처리 | 대 책 | • 표면처리 |

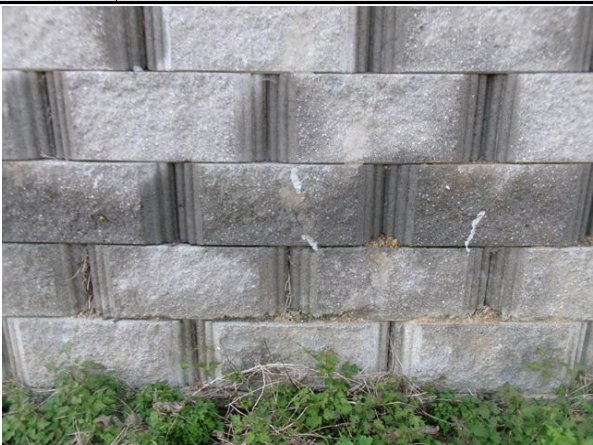
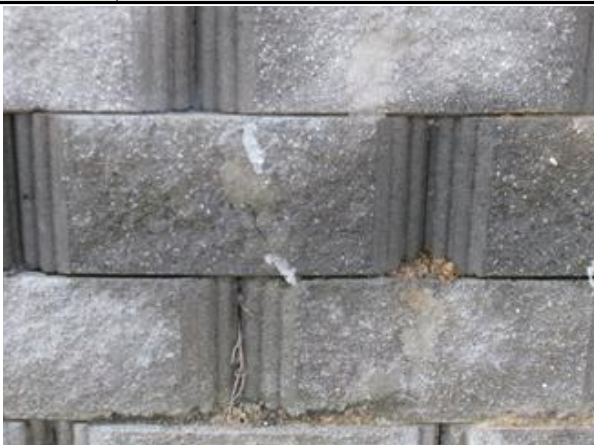
| 현 황 | • S7 블록 균열(1EA) | 현 황 | • S7 블록 균열(1EA) |
| 원 인 | • 공용기간 증가 등 | 원 인 | • 공용기간 증가 등 |

| 대 책 | • 표면처리 | 대 책 | • 표면처리 |

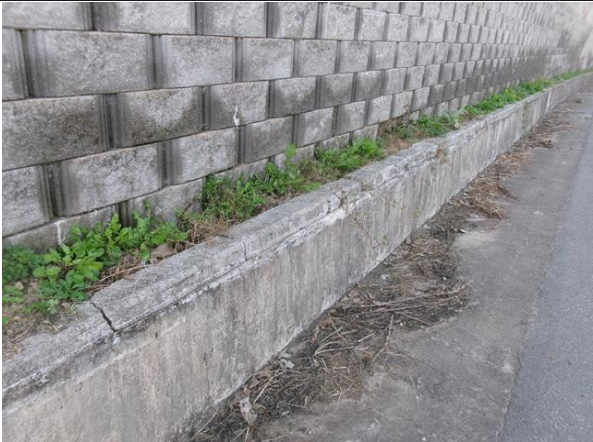
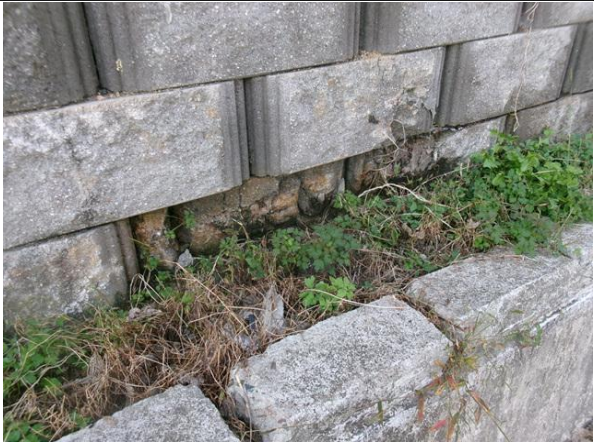
| 현 황 | • S8 블록 파손(3EA) | 현 황 | • S8 블록 파손(3EA) |
| 원 인 | • 시공미흡, 공용기간 증가 등 | 원 인 | • 시공미흡, 공용기간 증가 등 |

| 대 책 | • 단면보수 | 대 책 | • 단면보수 |

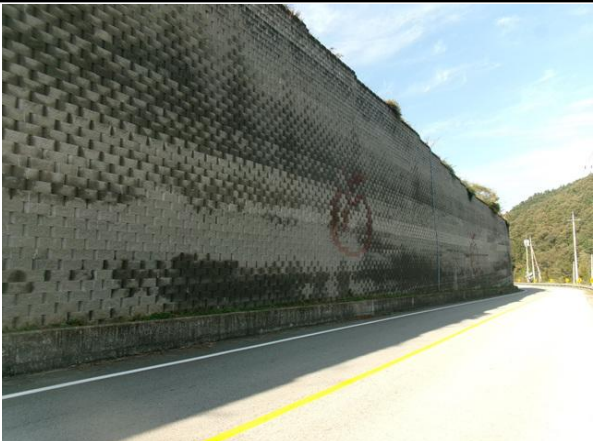
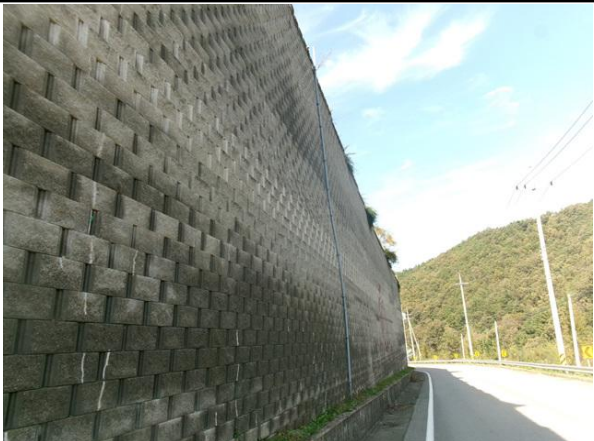
| 현 황 | • S10 배부름(20.0x10.0) | 현 황 | • S10 배부름(20.0x10.0) |
| 원 인 | • 시공미흡 등 | 원 인 | • 시공미흡 등 |

| 대 책 | • 주의관찰 | 대 책 | • 주의관찰 |

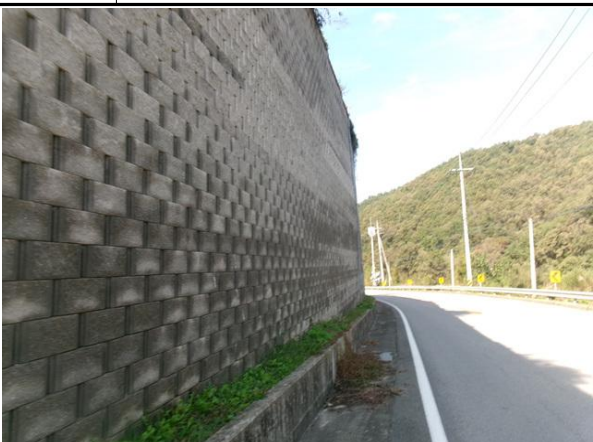
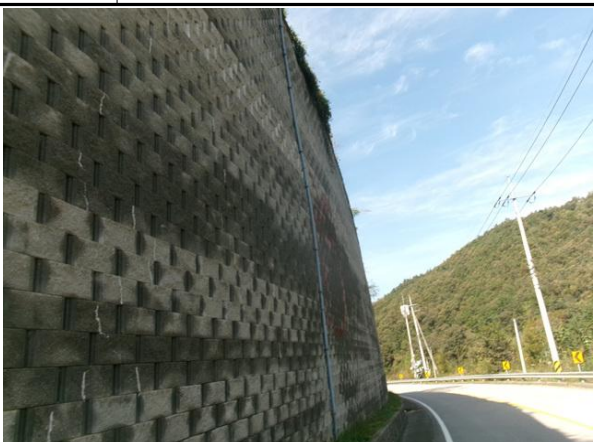
| 현 황 | • S12 배부름(20.0x10.0) | 현 황 | • S12 배부름(20.0x10.0) |
| 원 인 | • 시공미흡 등 | 원 인 | • 시공미흡 등 |

| 대 책 | • 주의관찰 | 대 책 | • 주의관찰 |

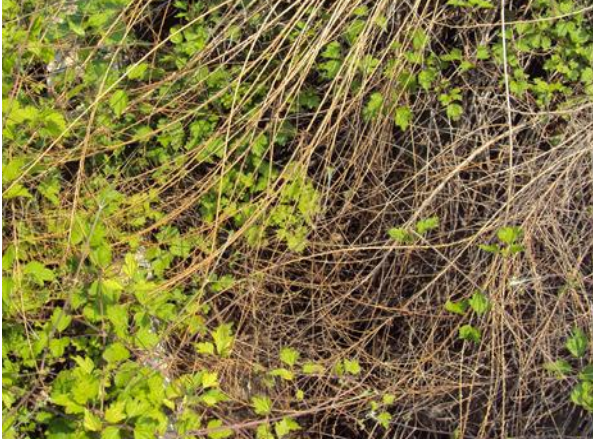
| 현 황 | • S5 배수로 파손(0.1x0.5 x2EA) | 현 황 | • S13 배수로 실란트 파손(L=1.0m) |
| 원 인 | • 시공미흡 등 | 원 인 | • 공용기간 증가, 열화 등 |

| 대 책 | • 단면보수 | 대 책 | • 실란트 재시공 |

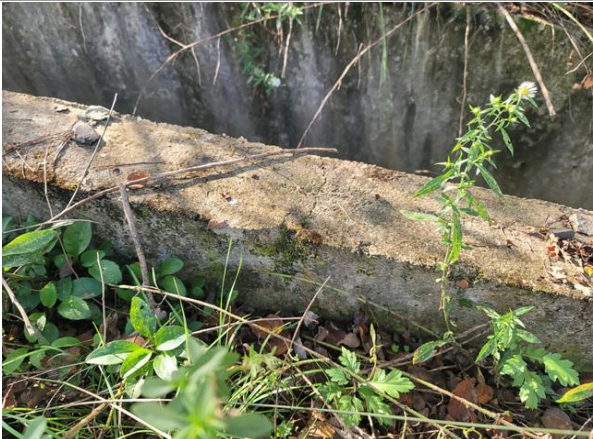
| 현 황 | • S13 배수로 균열(Cw=0.2mm/L=0.5m) | 현 황 | • S14 배수로 균열(Cw=0.3mm/L=1.5m) |
| 원 인 | • 건조수축 등 | 원 인 | • 건조수축 등 |

| 대 책 | • 표면처리 | 대 책 | • 주입보수 |

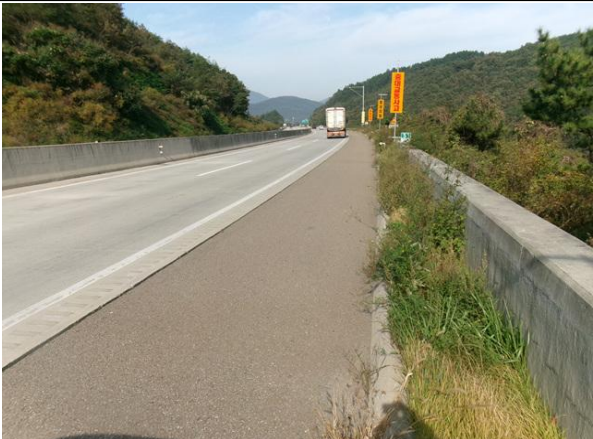
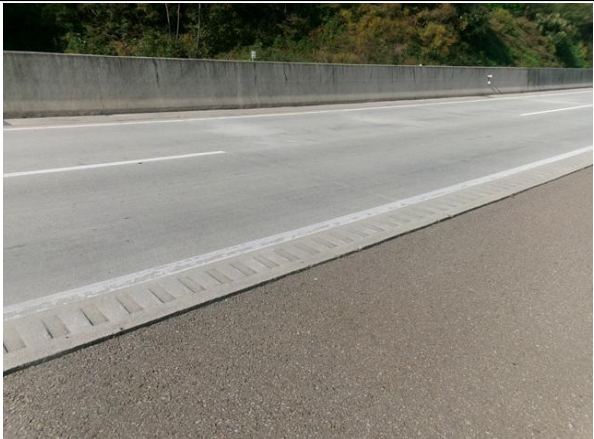
| 현 황 | • 상부 도로 상태양호 | 현 황 | • 상부 도로 상태양호 |

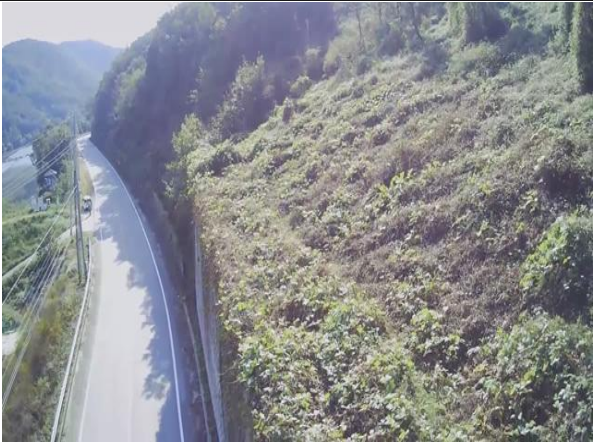
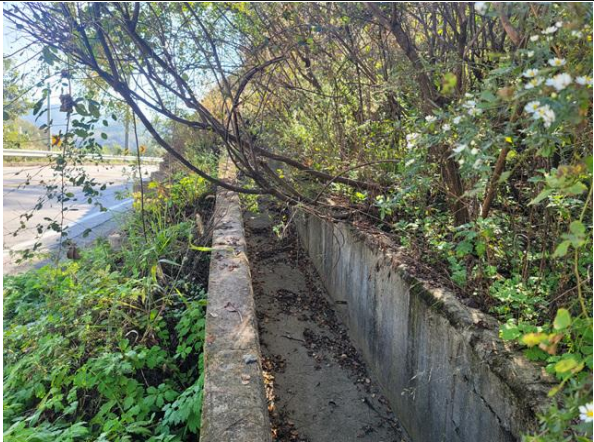
| 현 황 | • 배수시설 상태현황 | 현 황 | • 배수시설 상태현황 |

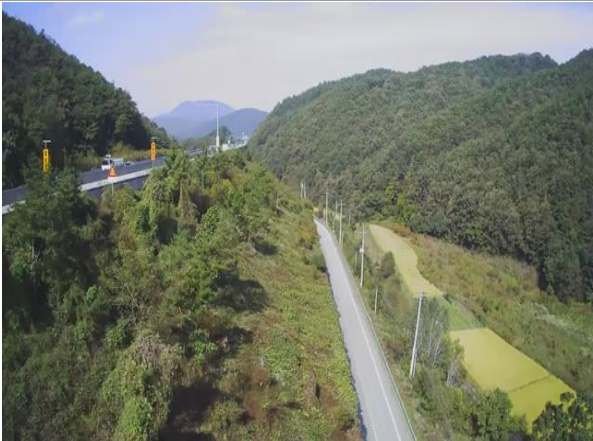
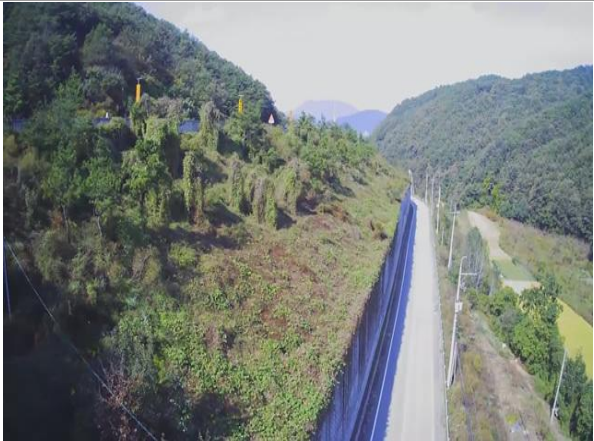
| 현 황 | • 상부 성토부 상태양호 | 현 황 | • 상부 성토부 상태양호 |
