## 05. 패널식 옹벽 05

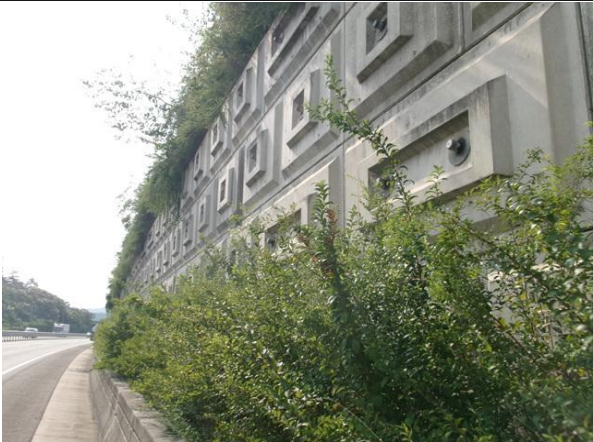
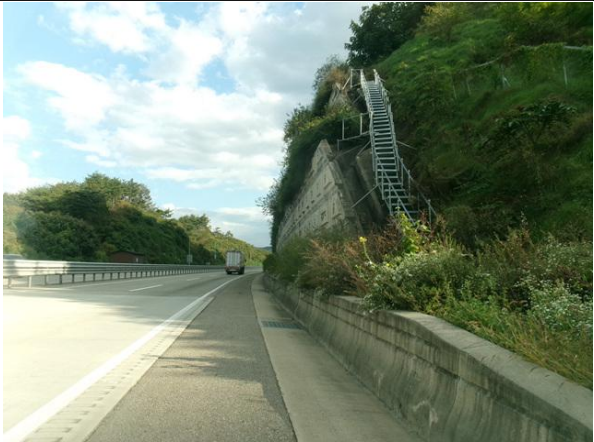
| 현황 | • 상태양호 | 현황 | • 상태양호 |

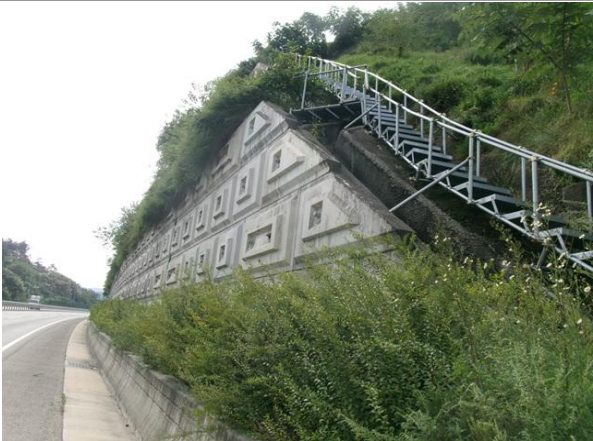
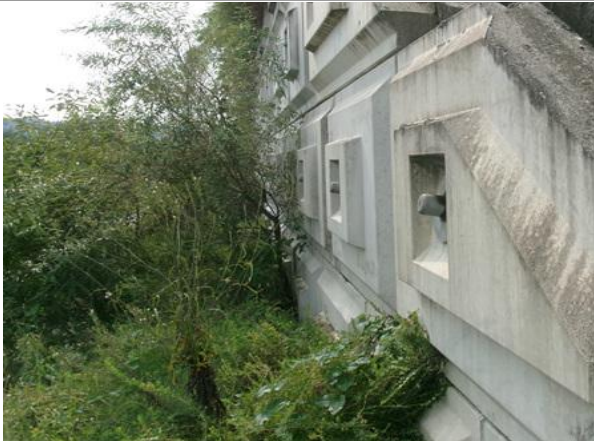
| 현황 | • 상태양호 | 현황 | • 상태양호 |

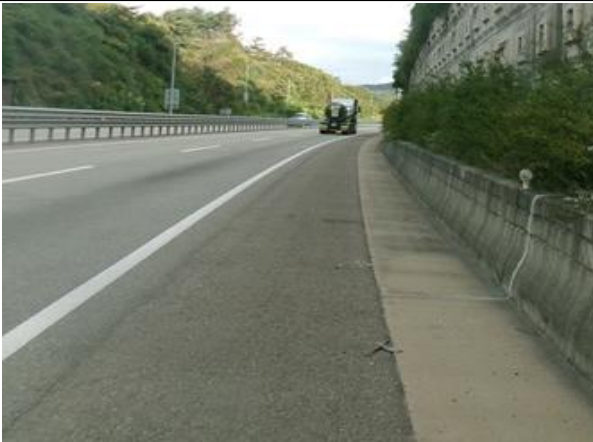
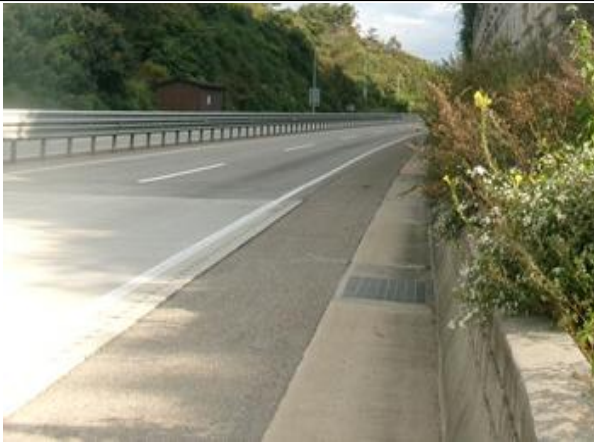
| 현황 | • 하부 도로 상태양호 | 현황 | • 하부 도로 상태양호 |

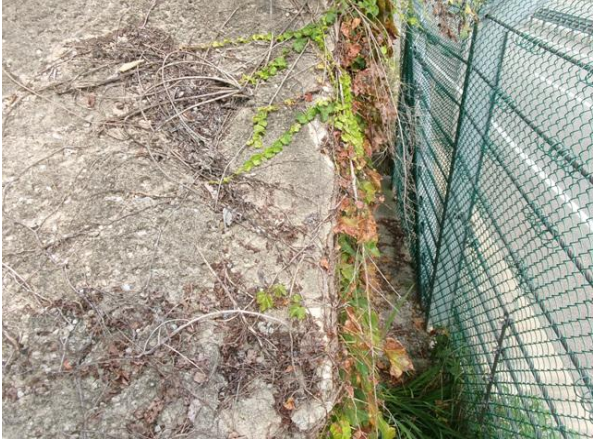
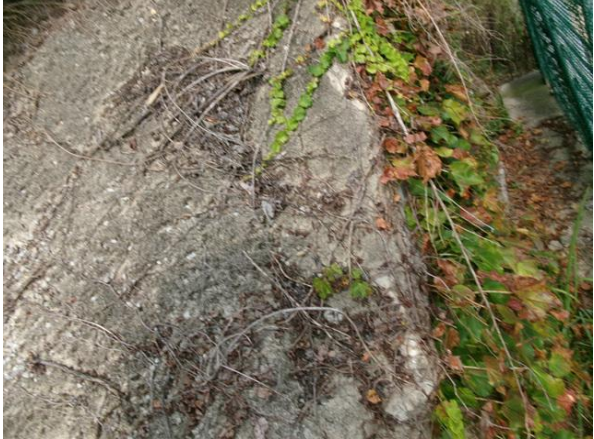
| 현 황 | • S1 판넬 파손 | 현 황 | • S1 판넬 파손 |
| 원 인 | • 시공미흡, 외부충격 | 원 인 | • 시공미흡, 외부충격 |

| 대 책 | • 단면보수 | 대 책 | • 단면보수 |

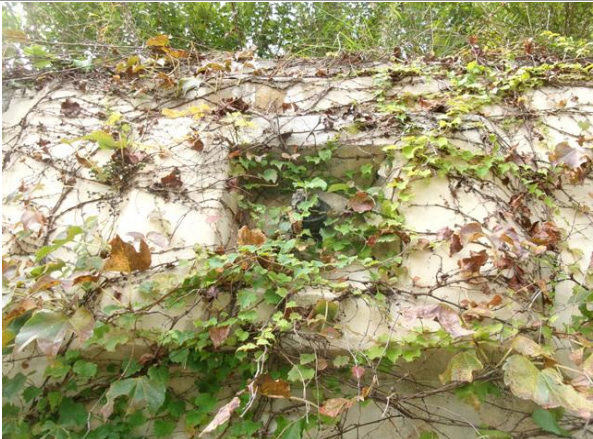
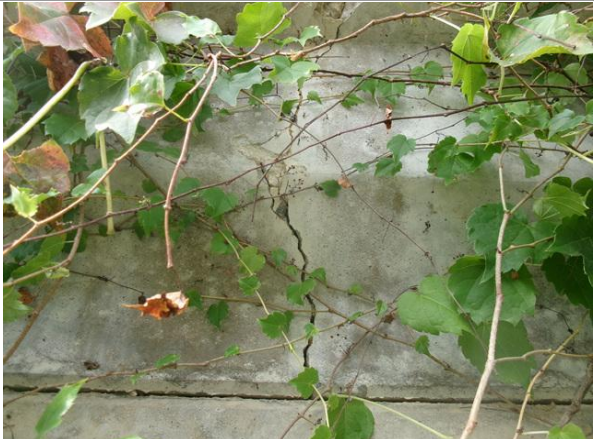
| 현 황 | • S1 앵커캡 파손 | 현 황 | • S1 판넬 파손 |
| 원 인 | • 시공미흡, 앵커캡 결속미흡 | 원 인 | • 공용기간 증가, 우수, 동결융해, 시공미흡 |

| 대 책 | • 정비 | 대 책 | • 주입보수 |

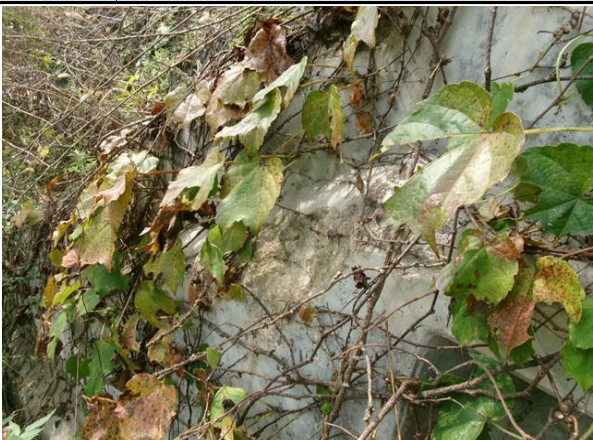
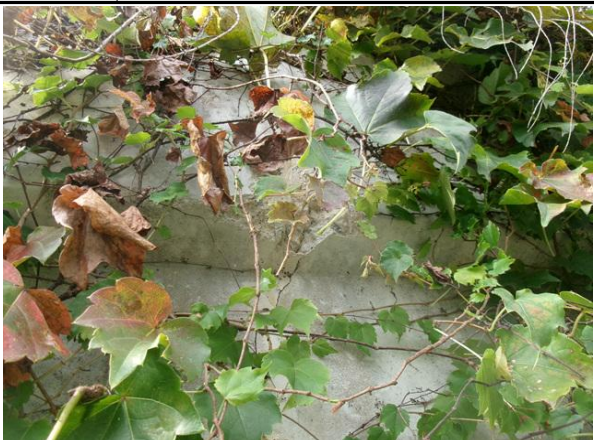
| 현 황 | • S1 판넬 파손 | 현 황 | • S1 판넬 파손 |
| 원 인 | • 시공미흡, 외부충격 | 원 인 | • 시공미흡, 외부충격 |

| 대 책 | • 단면보수 | 대 책 | • 단면보수 |

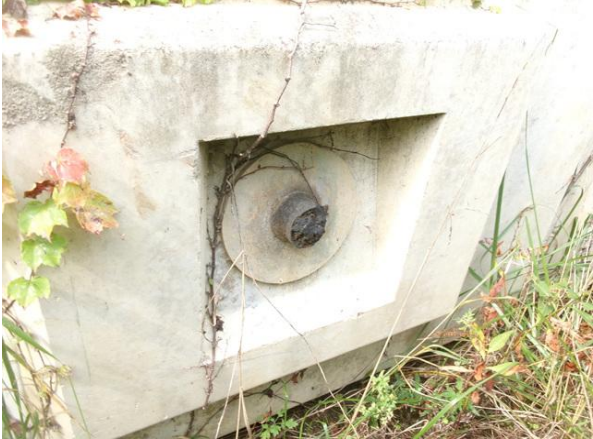
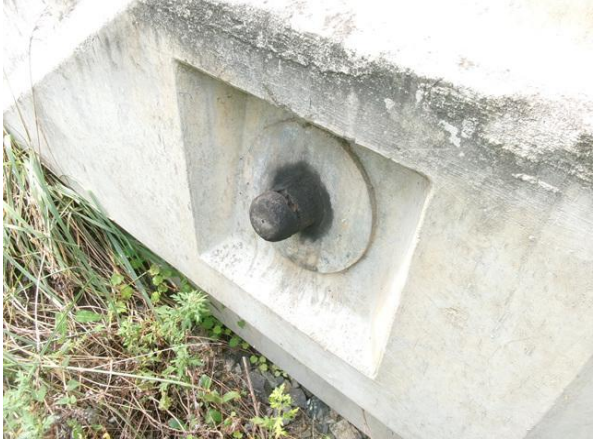
| 현 황 | • S1 앵커캡 파손 | 현 황 | • S1 앵커캡 파손 |
| 원 인 | • 시공미흡, 앵커캡 결속미흡 | 원 인 | • 시공미흡, 앵커캡 결속미흡 |

| 대 책 | • 정비 | 대 책 | • 정비 |

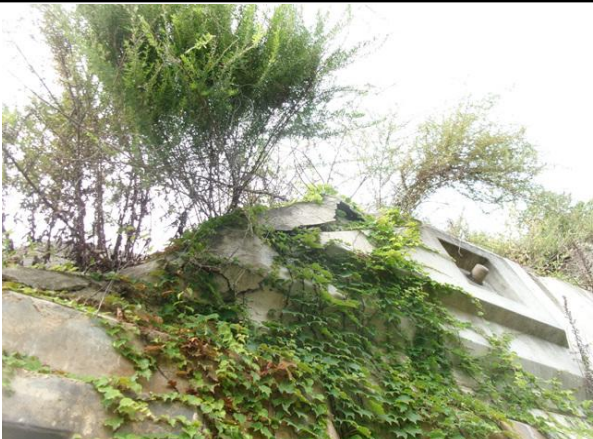
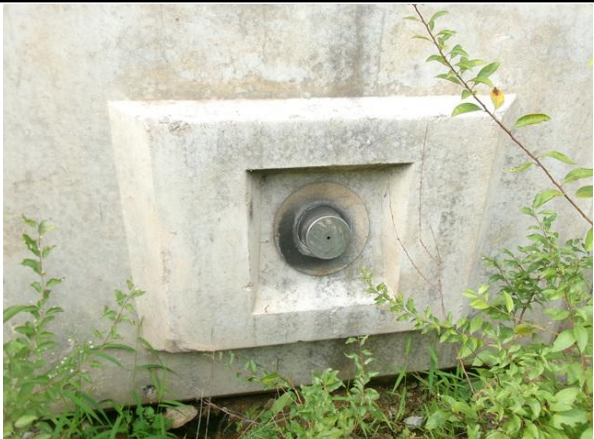
| 현 황 | • S1 판넬 파손 | 현 황 | • S2 앵커캡 탈락 보수 |
| 원 인 | • 시공미흡, 외부충격 | 원 인 | • - |

| 대 책 | • 단면보수 | 대 책 | • - |

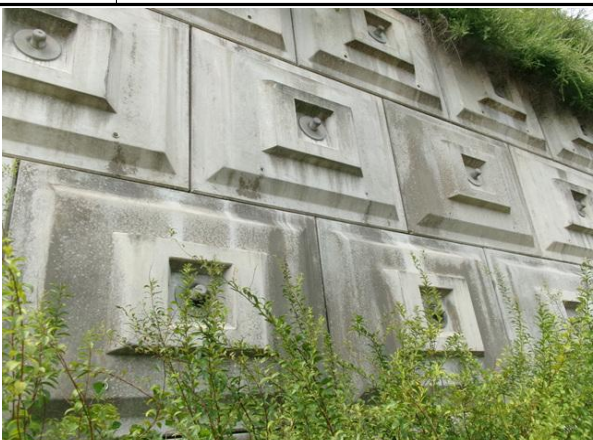
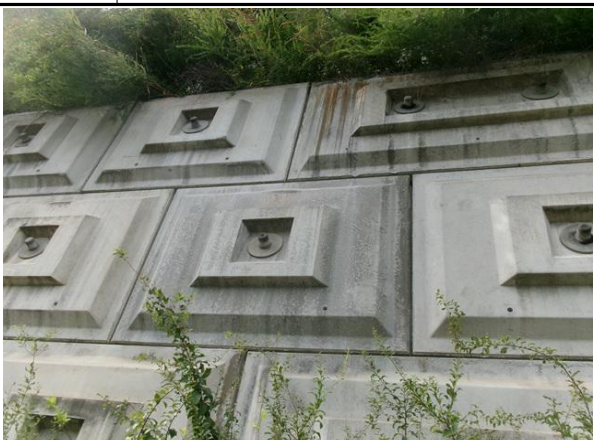
| 현 황 | • S3 판넬 백태 및 표면열화 | 현 황 | • S5 판넬 백태 및 표면열화 |
| 원 인 | • 공용기간 증가, 우수, 동결융해 | 원 인 | • 공용기간 증가, 우수, 동결융해 |

| 대 책 | • 표면처리 | 대 책 | • 표면처리 |

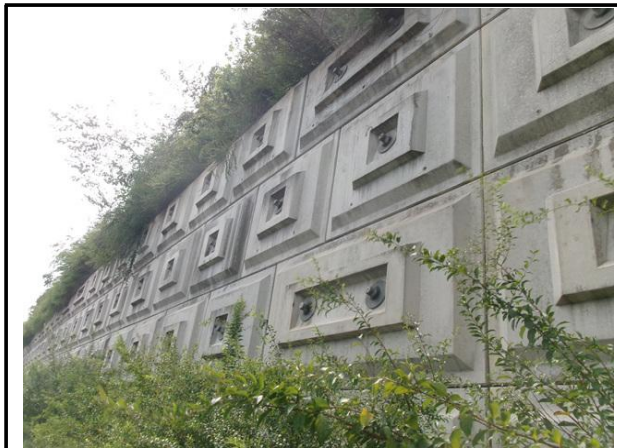
| 현황 | • S6 판넬 백태 및 표면열화 |
| 원인 | • 공용기간 증가, 우수, 동결융해 |

| 대책 | • 표면처리 |

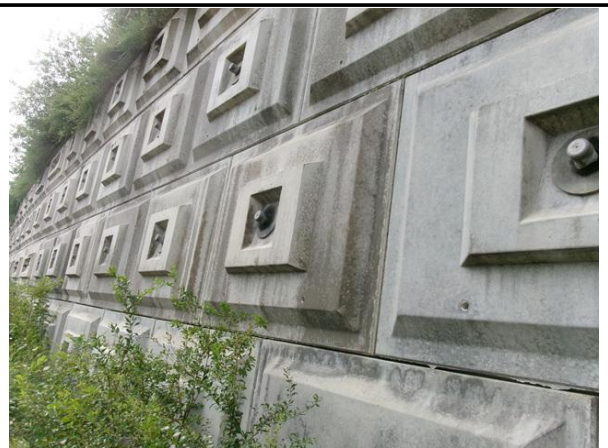
| 현황 | • S7 판넬 백태 및 표면열화 |
| 원인 | • 공용기간 증가, 우수, 동결융해 |

| 대책 | • 표면처리 |

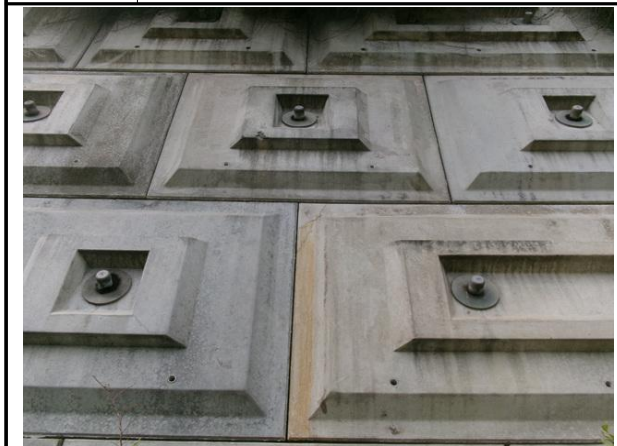
| 현황 | • S7 판넬 들뜸 |
| 원인 | • 공용기간 증가, 시공미흡 |

| 대책 | • 단면보수 |

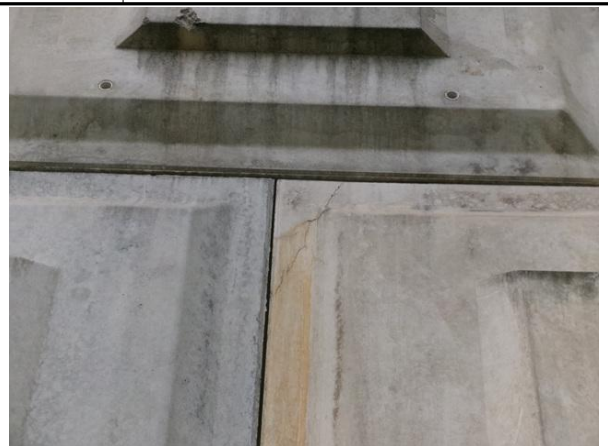
| 현황 | • S7 판넬 들뜸 |
| 원인 | • 공용기간 증가, 시공미흡 |

| 대책 | • 단면보수 |

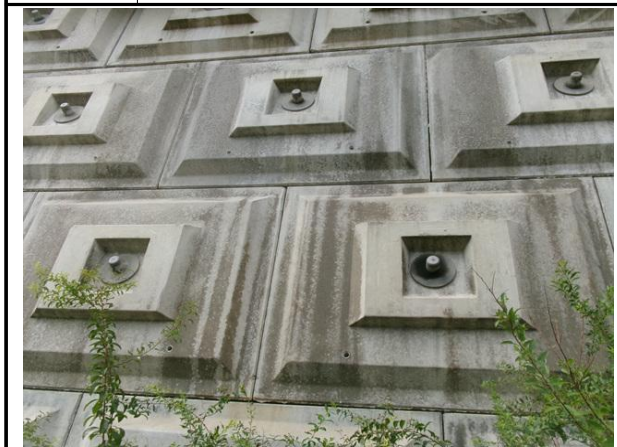
| 현황 | • S7 판넬 백태 및 표면열화 |
| 원인 | • 공용기간 증가, 우수, 동결융해 |

| 대책 | • 표면처리 |

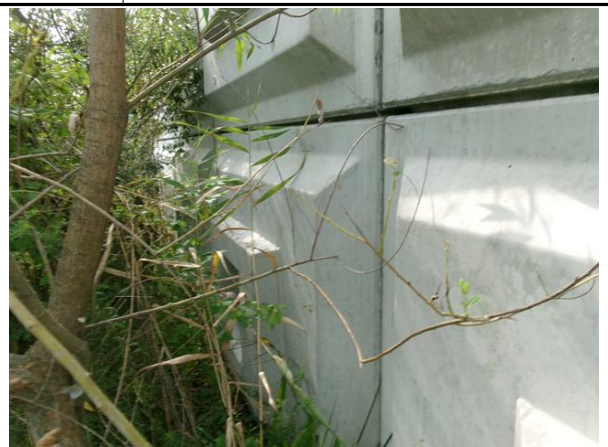
| 현황 | • S7 표면오염 연재상태양호 |

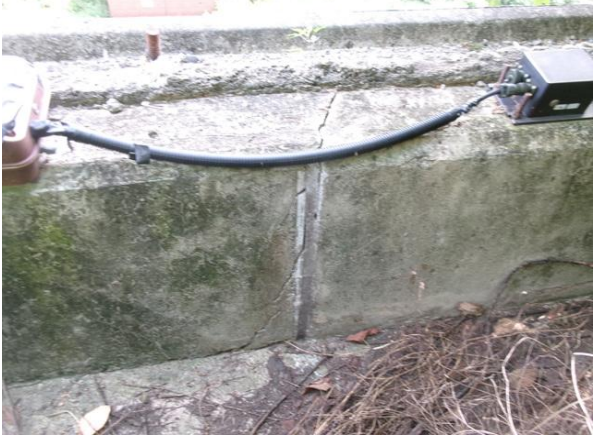
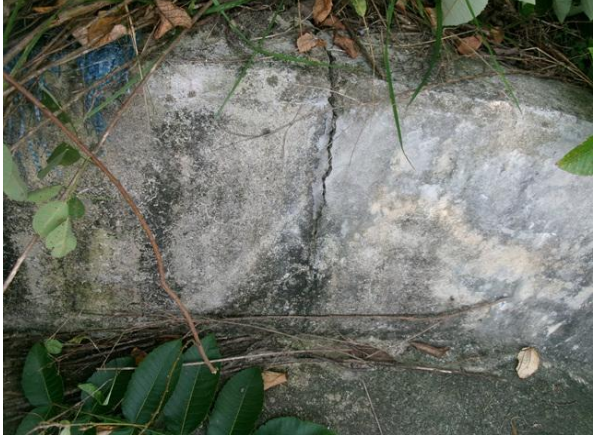
| 현 황 | • S4 배수로 들뜸 | 현 황 | • S4 배수로 들뜸 |
| 원 인 | • 시공미흡, 공용기간 증가 | 원 인 | • 시공미흡, 공용기간 증가 |

| 대 책 | • 단면보수 | 대 책 | • 단면보수 |

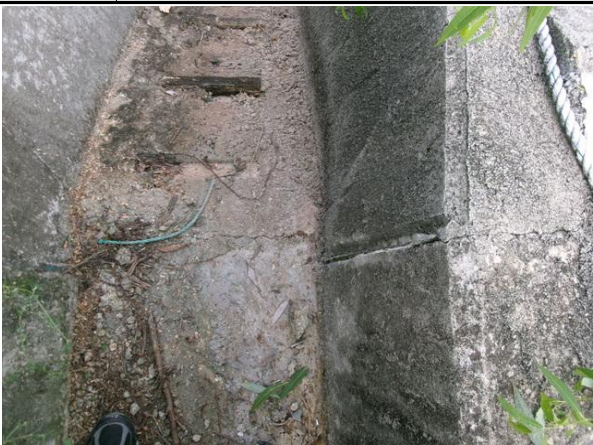
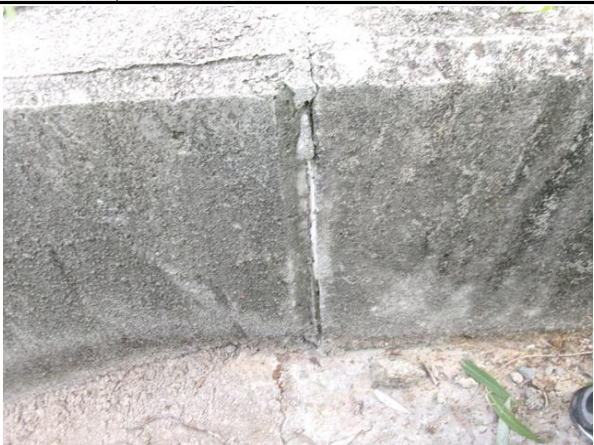
| 현 황 | • S7 배수로 이격(T=1.0cm) | 현 황 | • S7 배수로 이격(T=1.0cm) |
| 원 인 | • 건조수축 및 거푸집 조기탈거 | 원 인 | • 건조수축 및 거푸집 조기탈거 |

| 대 책 | • 주입보수 | 대 책 | • 주입보수 |

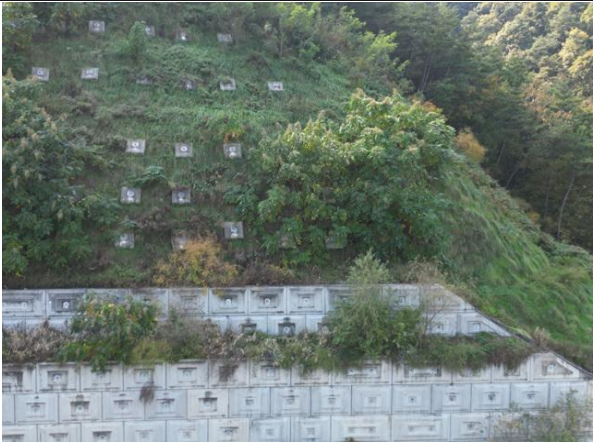
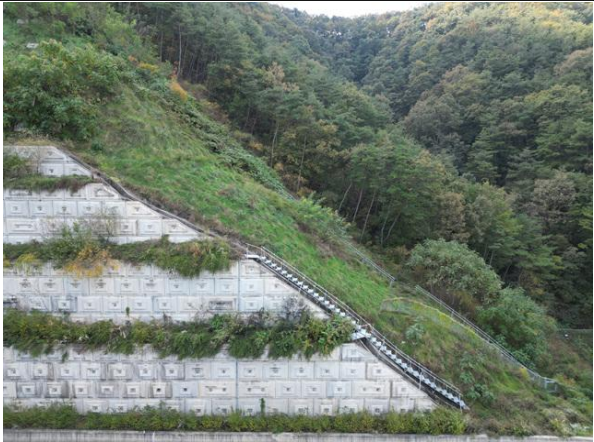
| 현 황 | • 옹벽 상부 절토사면 현황 | 현 황 | • 옹벽 상부 절토사면 현황 |

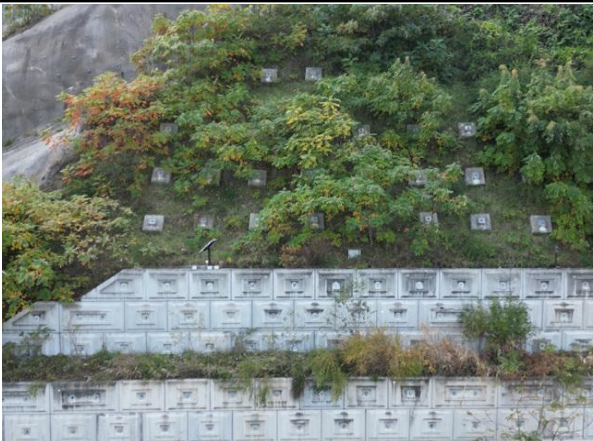
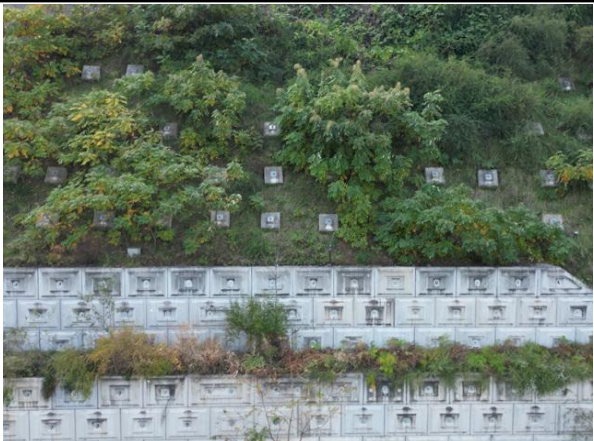
| 현 황 | • 옹벽 상부 절토사면 현황 | 현 황 | • 옹벽 상부 절토사면 현황 |

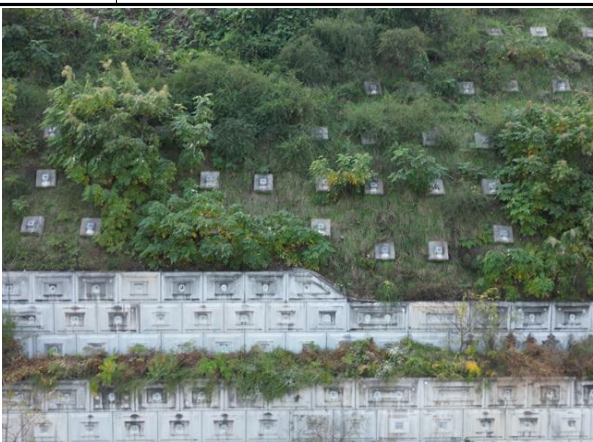
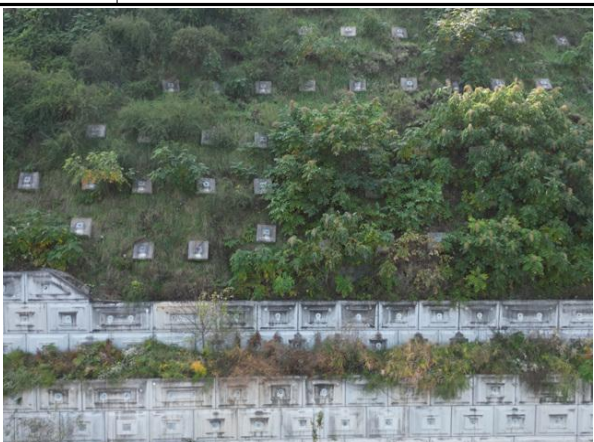
| 현 황 | • 옹벽 상부 절토사면 현황 | 현 황 | • 옹벽 상부 절토사면 현황 |
