## 06. 블럭식 옹벽 06

## 전 경

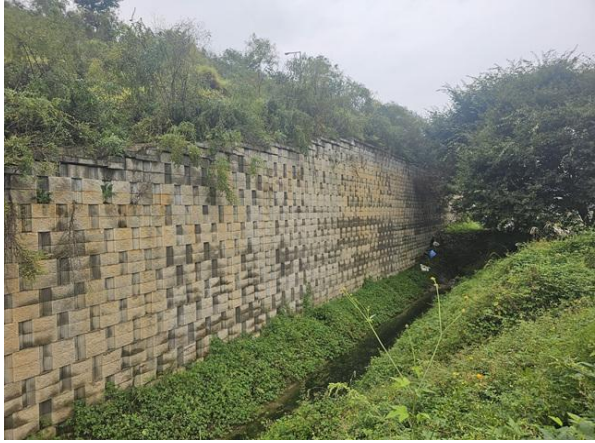
시점부 전경

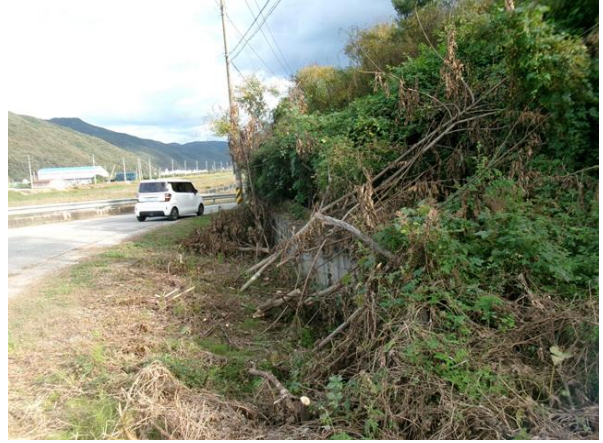
종점부 전경

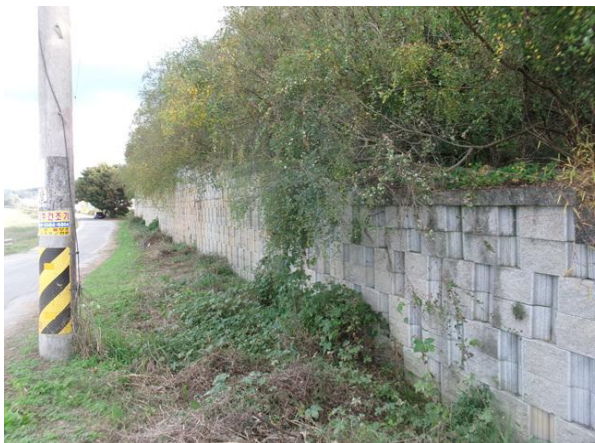
전면부 전경

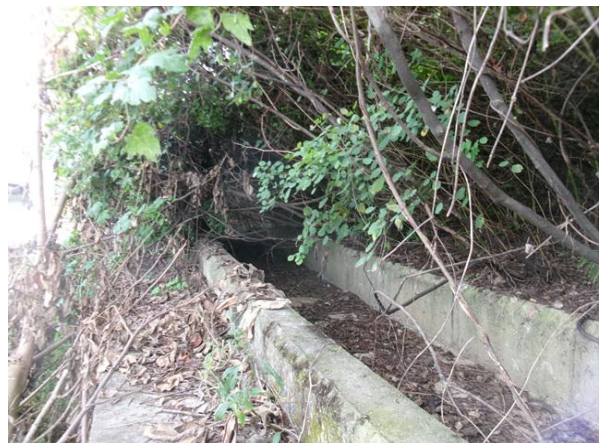
배수로 전경

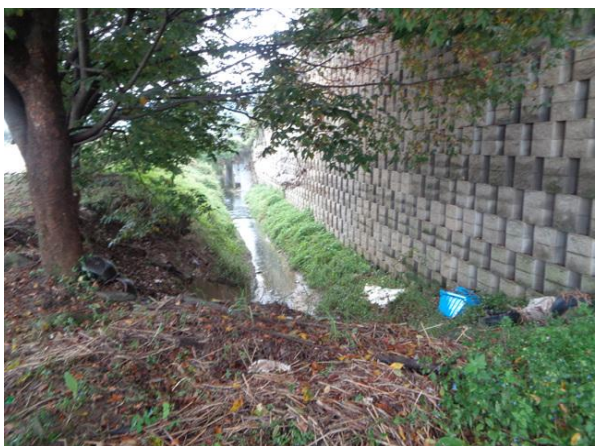
하부 전경

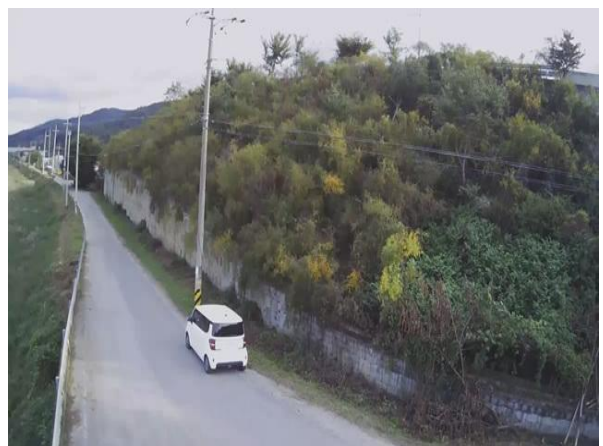
상부 성토부 전경

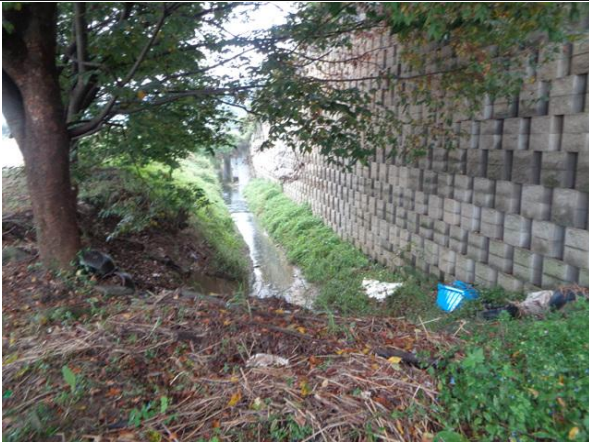
| 현황 | • 상태양호 |

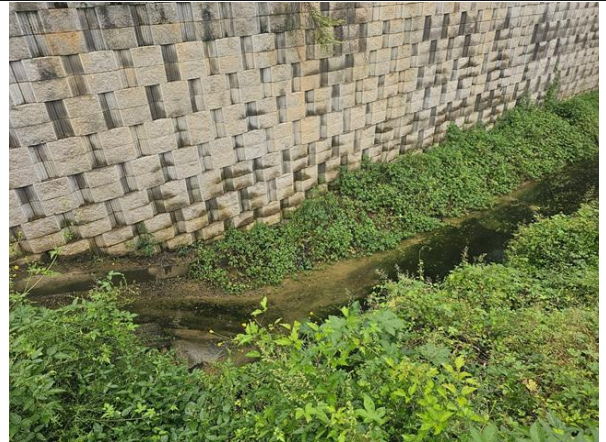
| 현황 | • 상태양호 |

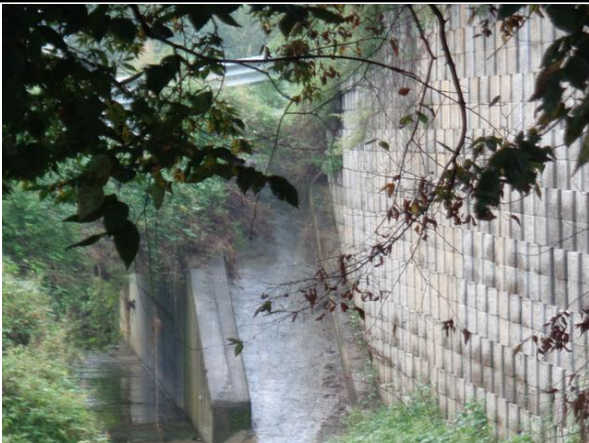
| 현황 | • 상태양호 |

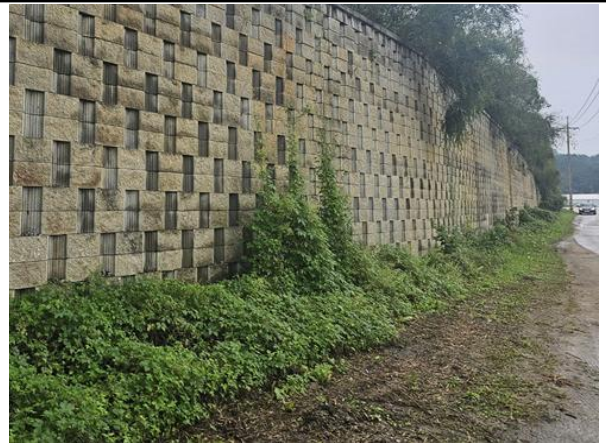
| 현황 | • 상태양호 |

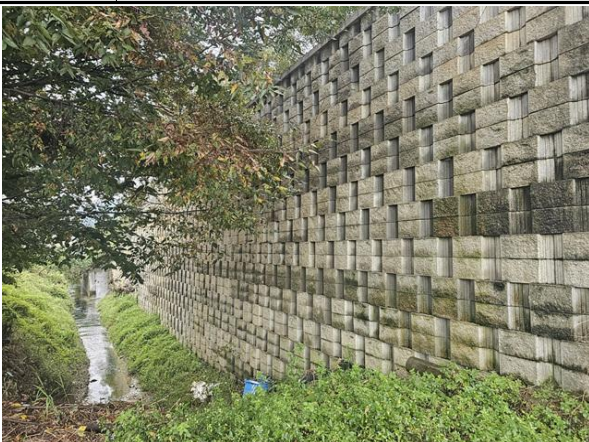
| 현황 | • 상태양호 |

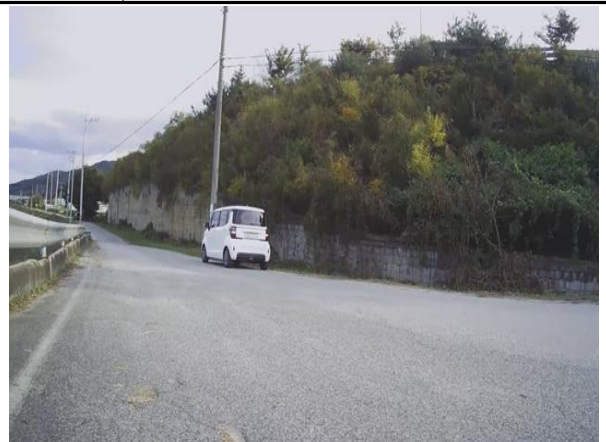
| 현황 | • 하부 포장 도로 상태현황 |

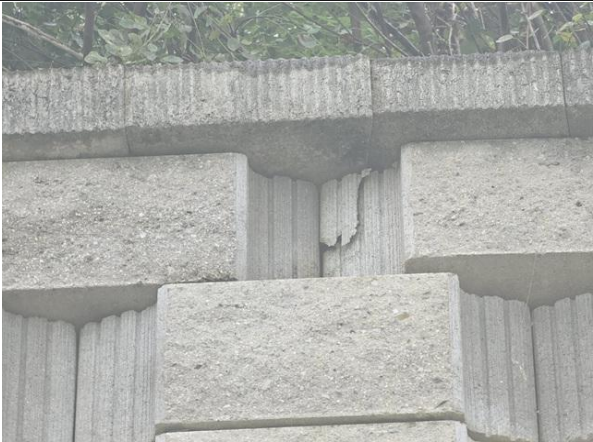
| 현황 | • S5 블록 파손 | 현황 | • S5 블록 파손 |
| 원인 | • 공용기간 증가 | 원인 | • 공용기간 증가 |

| 대책 | • 단면보수 | 대책 | • 단면보수 |

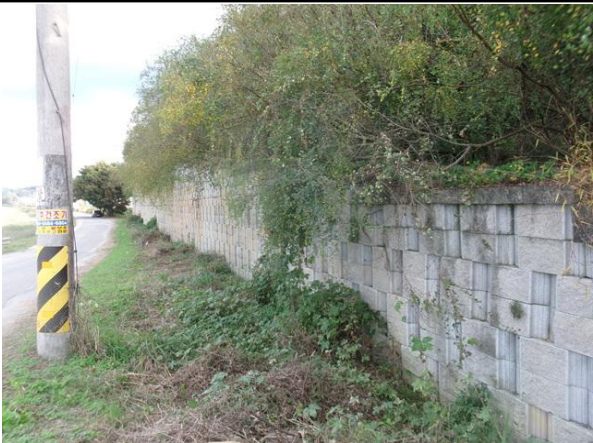
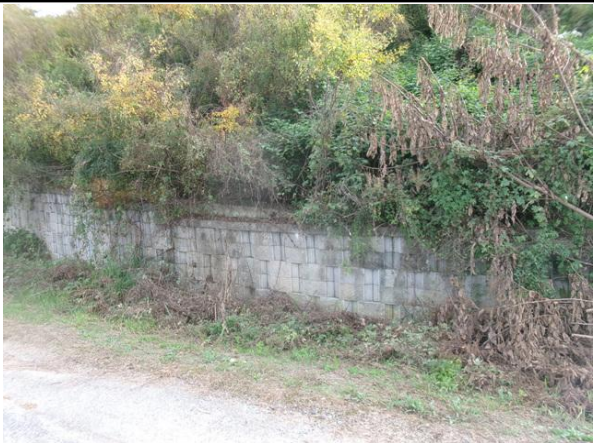
| 현황 | • 상태양호 | 현황 | • 상태양호 |

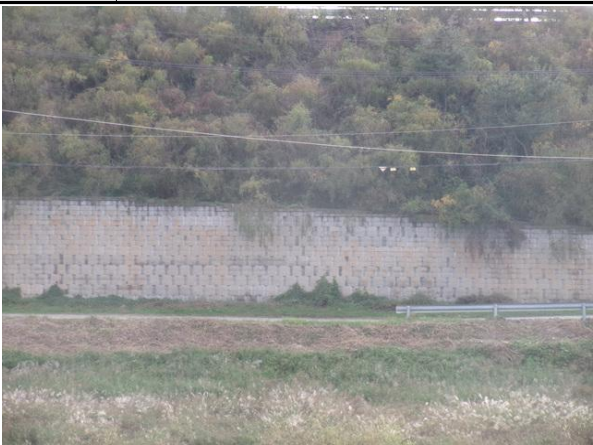
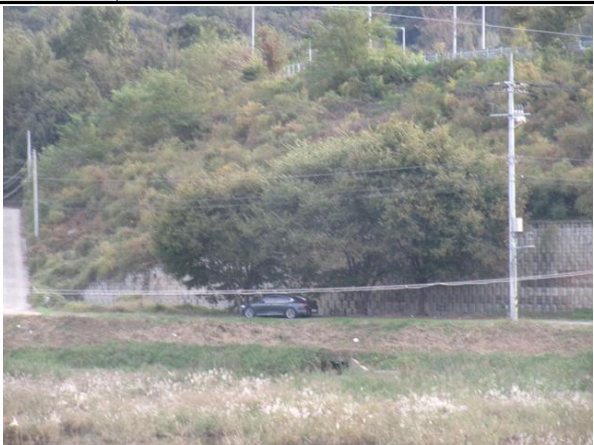
| 현황 | • 상태양호 | 현황 | • 상태양호 |

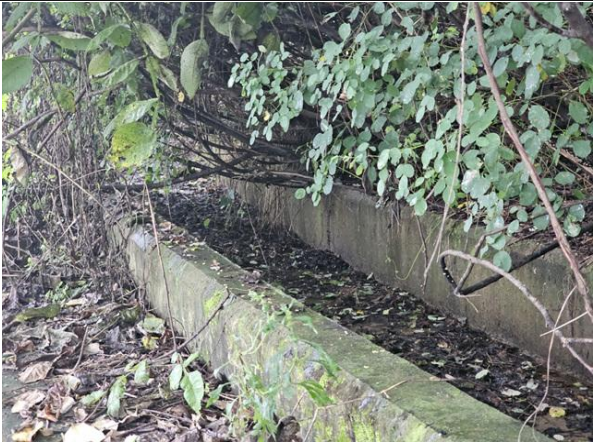
| 현 황 | • S10 배수로 균열 | 현 황 | • S10 배수로 균열 |
| 원 인 | • 시공미흡, 공용기간 증가 | 원 인 | • 시공미흡, 공용기간 증가 |

| 대 책 | • 주입보수 | 대 책 | • 주입보수 |

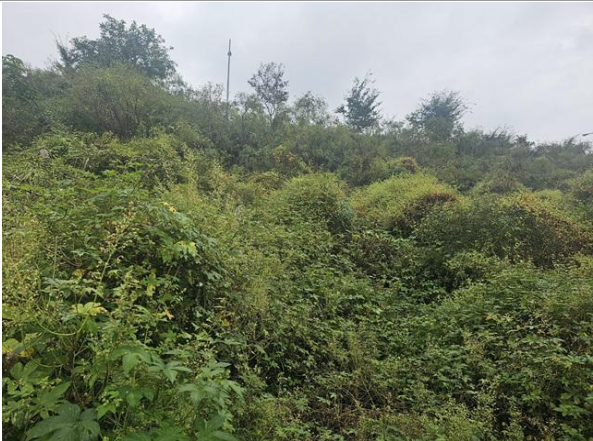
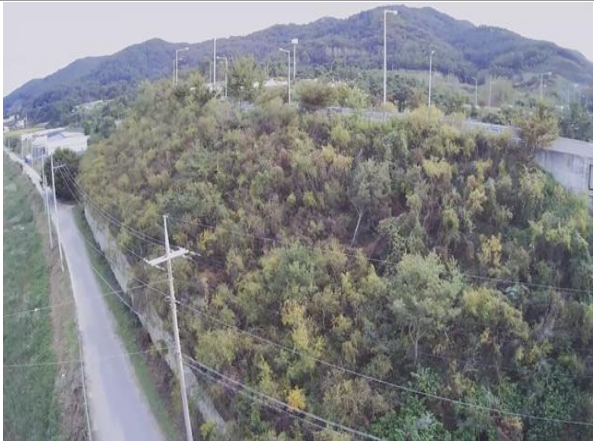
| 현 황 | • 상부 성토부 상태양호 | 현 황 | • 상부 성토부 상태양호 |

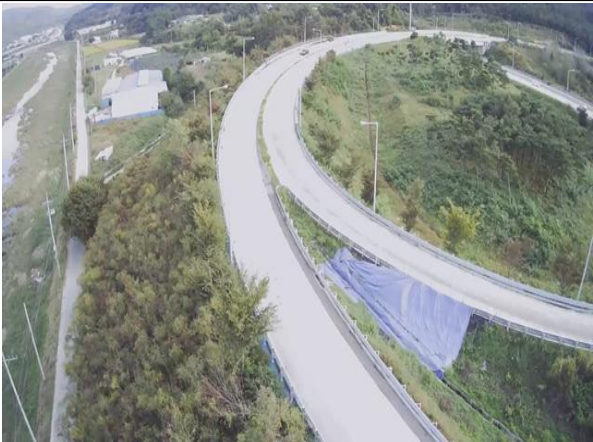
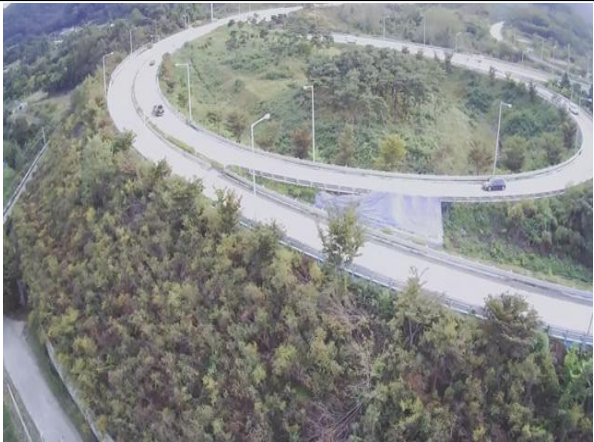
| 현 황 | • 상부 도로 포장 상태현황 | 현 황 | • 상부 도로 포장 상태현황 |
