## 07. 패널식 옹벽 07

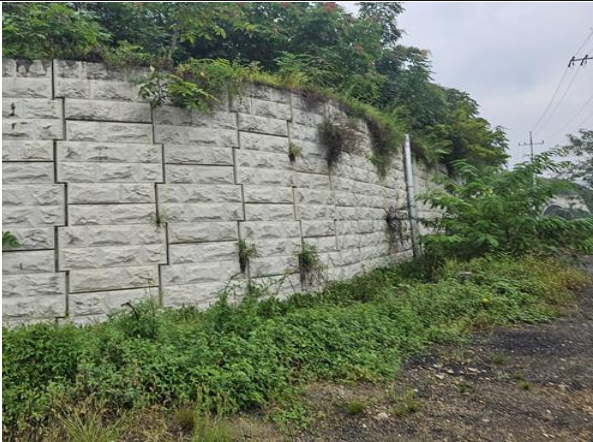
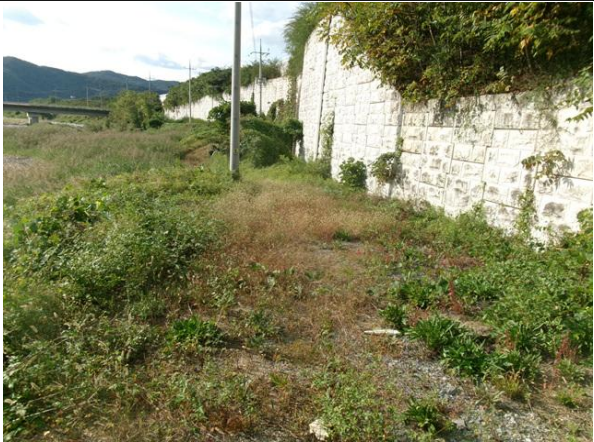
| 현 황 | • 상태양호 | 현 황 | • 상태양호 |

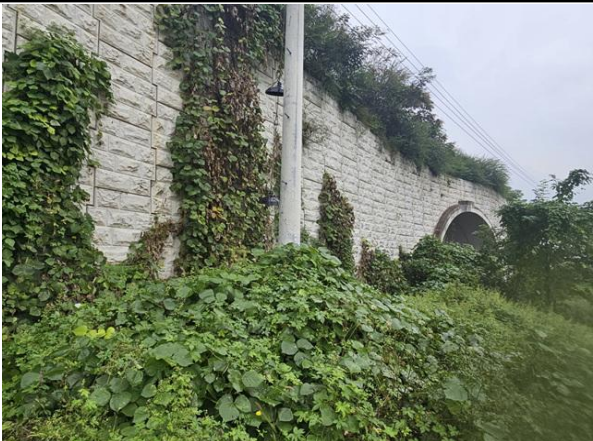
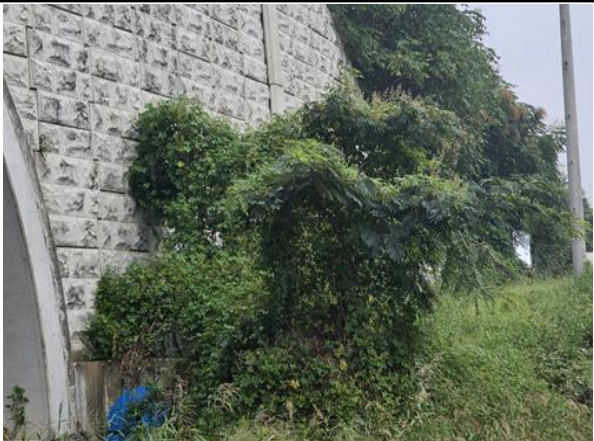
| 현 황 | • 상태양호 | 현 황 | • 상태양호 |

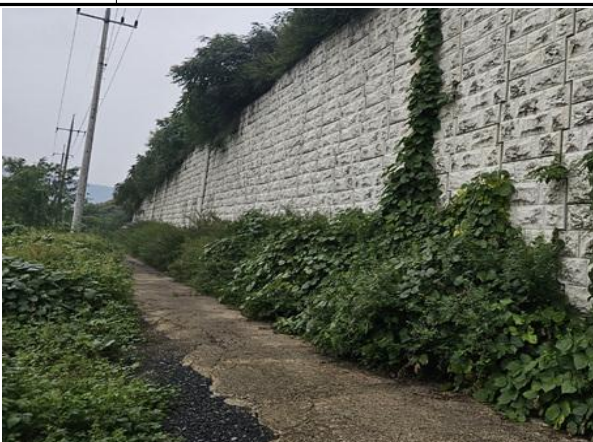
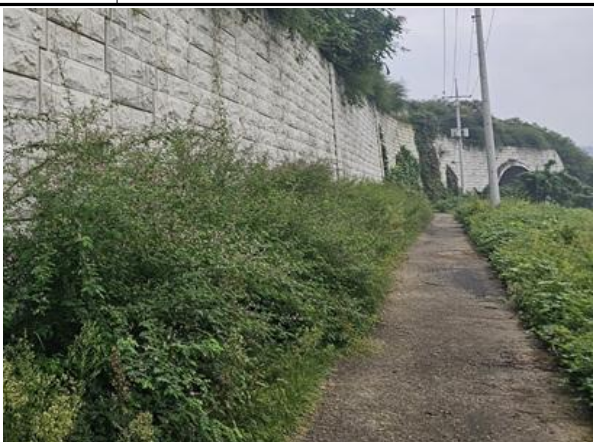
| 현 황 | • 하부 도로 포장 상태현황 | 현 황 | • 하부 도로 포장 상태현황 |

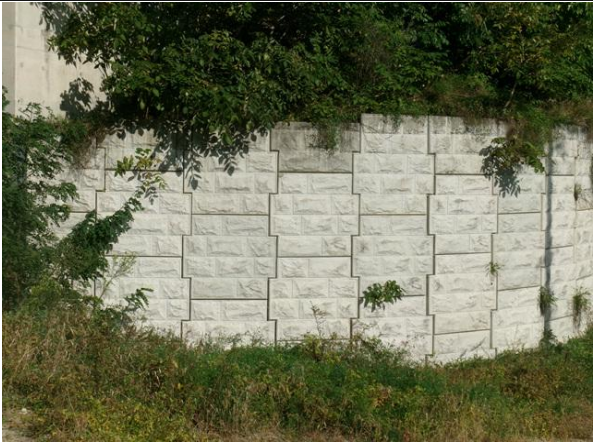
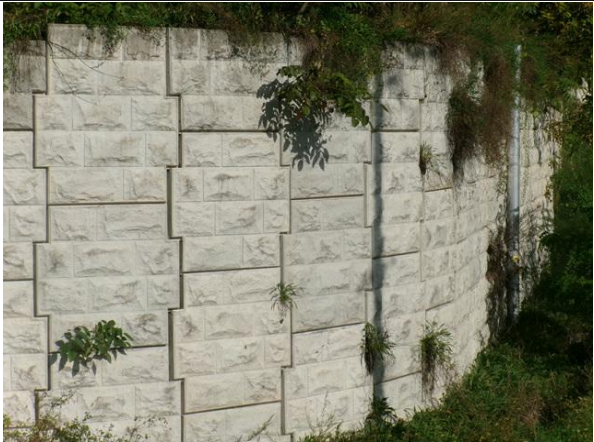
| 현황 | • 상태양호 | 현황 | • 상태양호 |

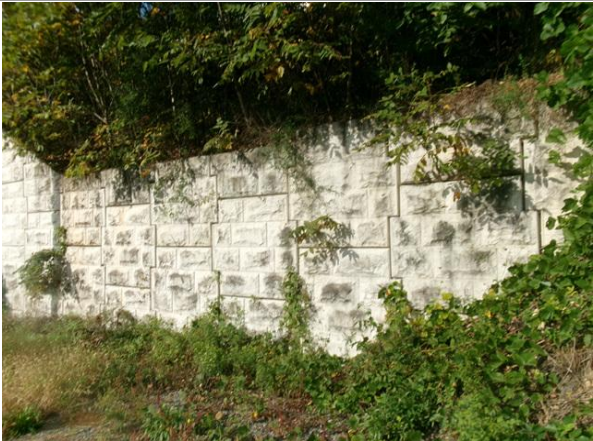
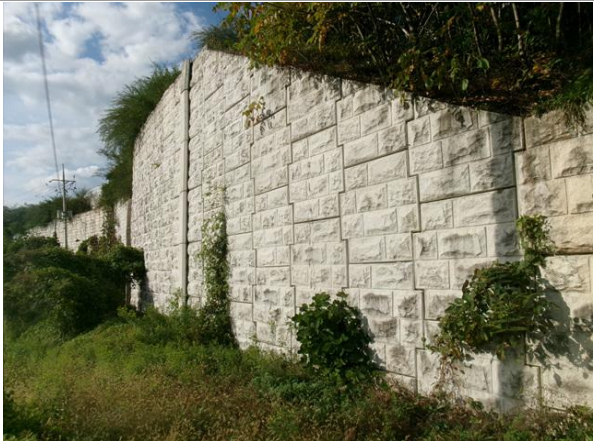
| 현황 | • 상태양호 | 현황 | • 상태양호 |

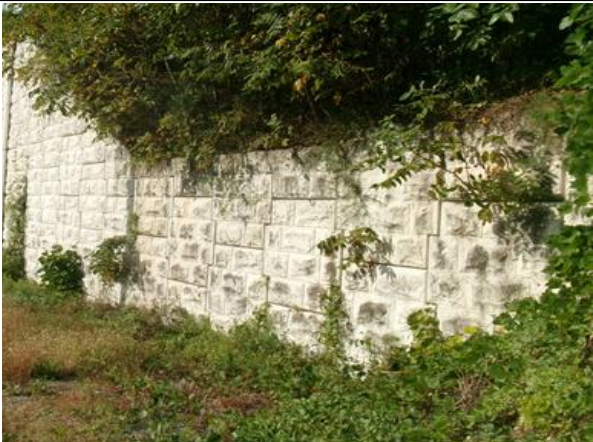
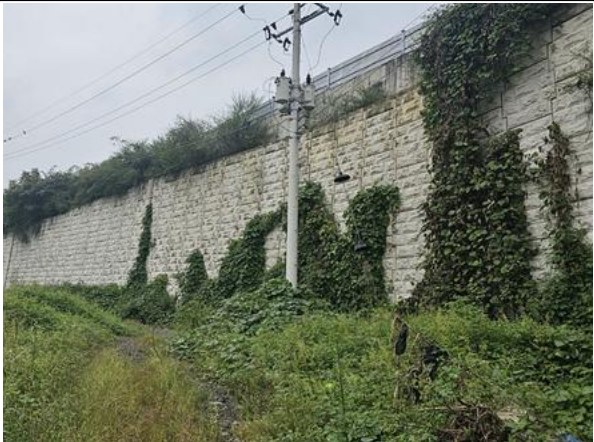
| 현황 | • 상태양호 | 현황 | • 상태양호 |

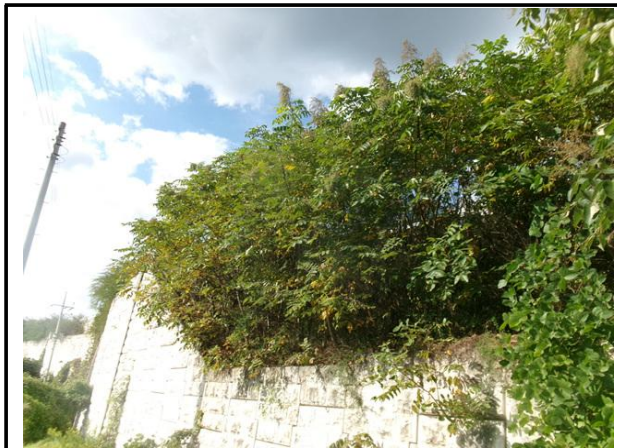
| 현황 | • 상부 성토부 상태양호 |

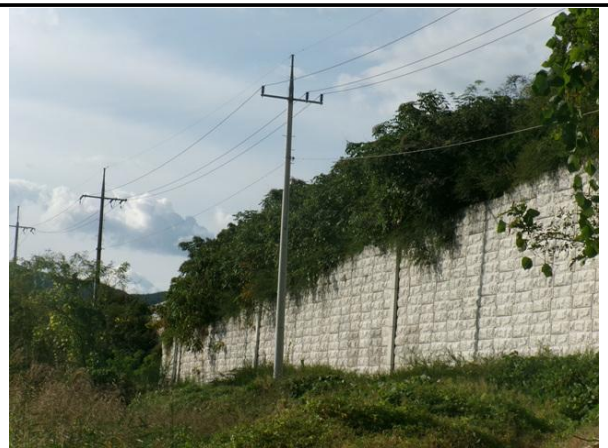
| 현황 | • 상부 성토부 상태양호 |

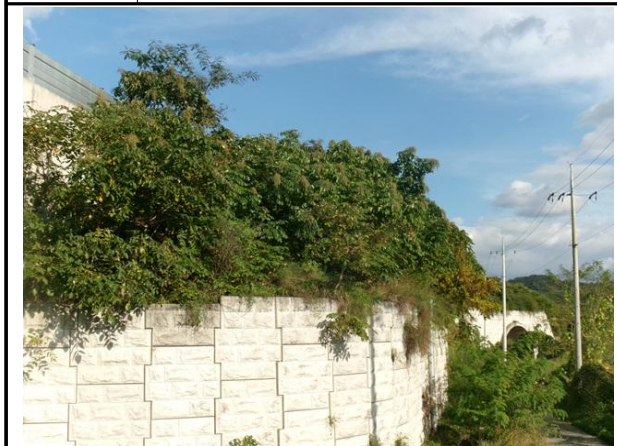
| 현황 | • 상부 성토부 상태양호 |

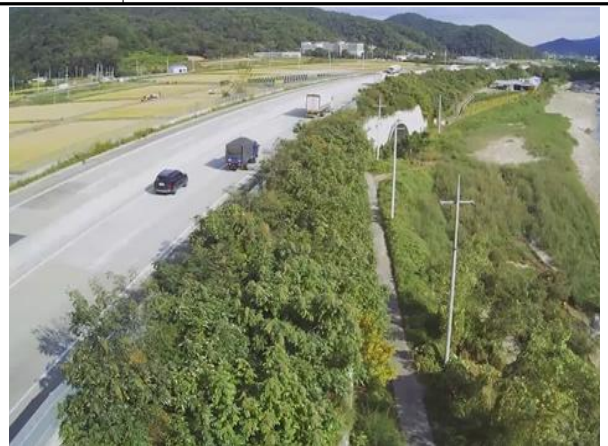
| 현황 | • 상부 성토부 상태양호 |

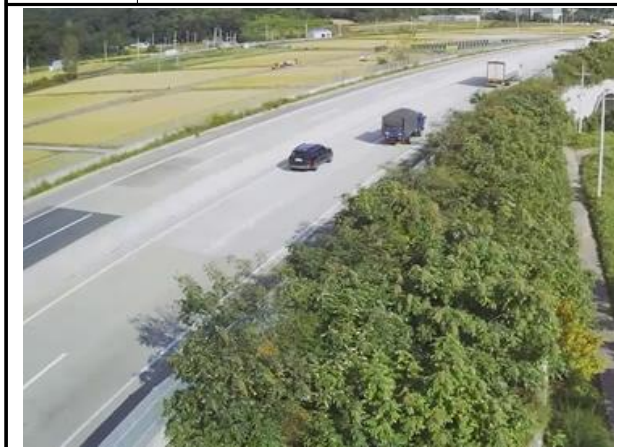
| 현황 | • 상부 도로 포장 상태현황 |

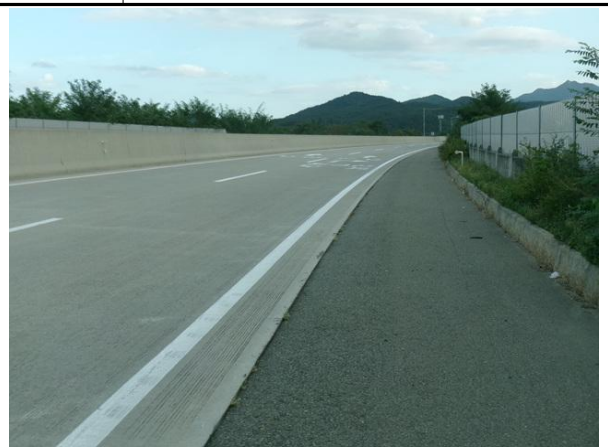
| 현황 | • 상부 도로 포장 상태현황 |
