## 08. 패널식 옹벽 08

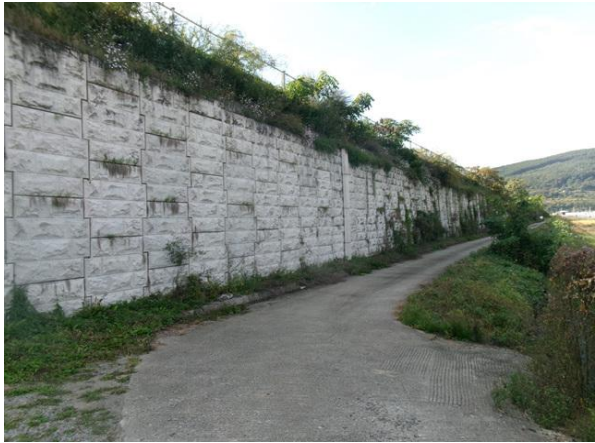
시점부 전경

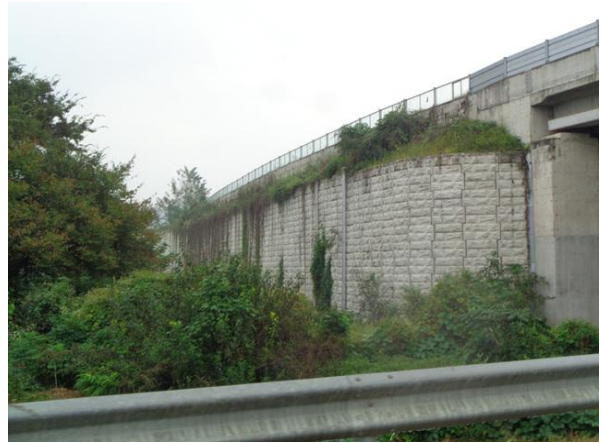
종점부 전경

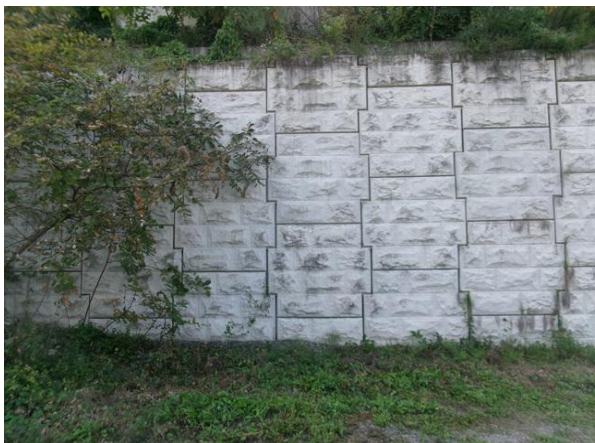
전면부 전경

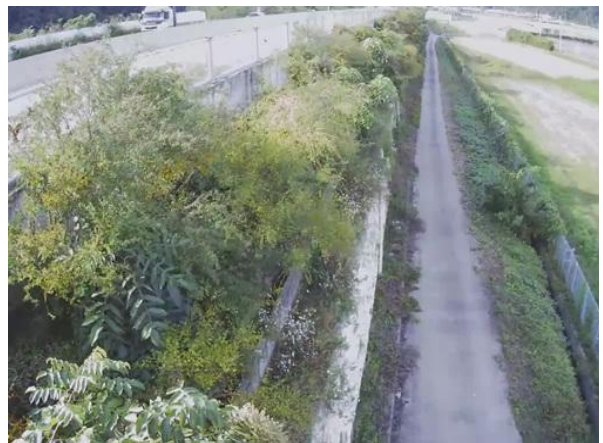
배수로 전경

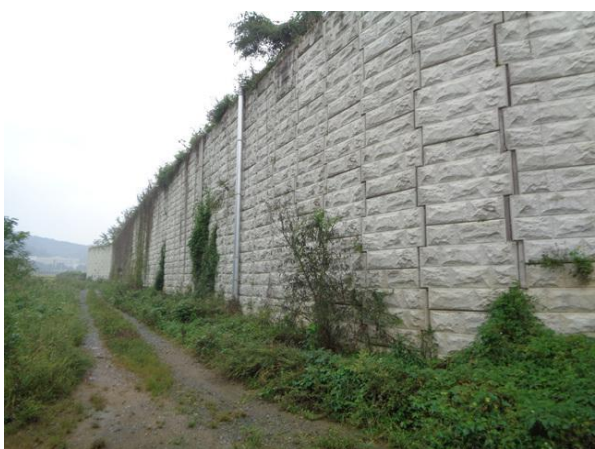
하부 전경

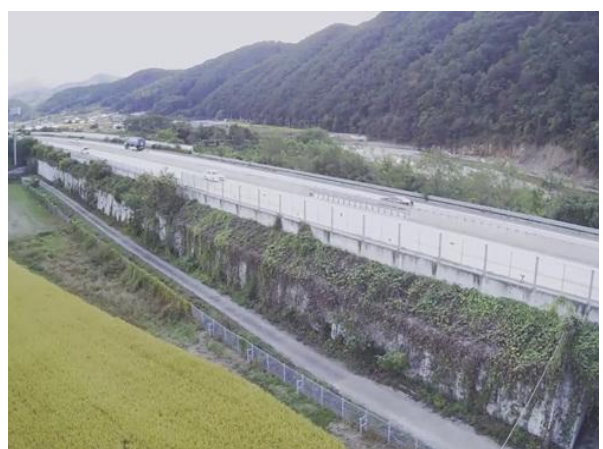
상부 전경

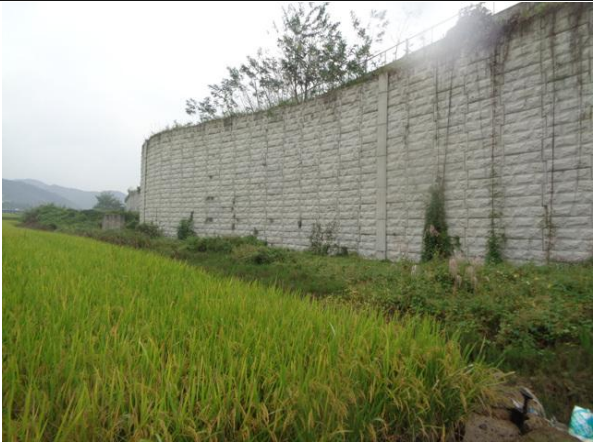
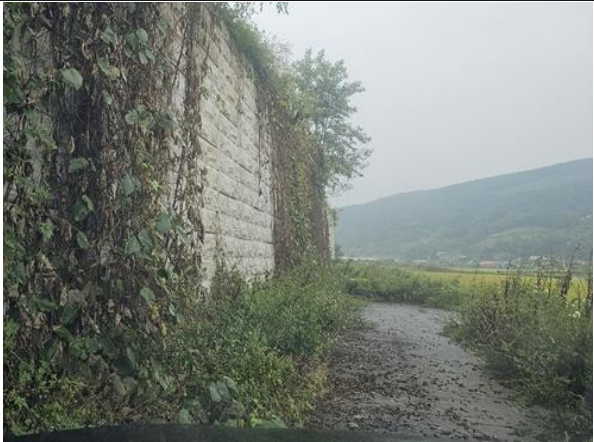
| 현 황 | • 상태양호 | 현 황 | • 상태양호 |

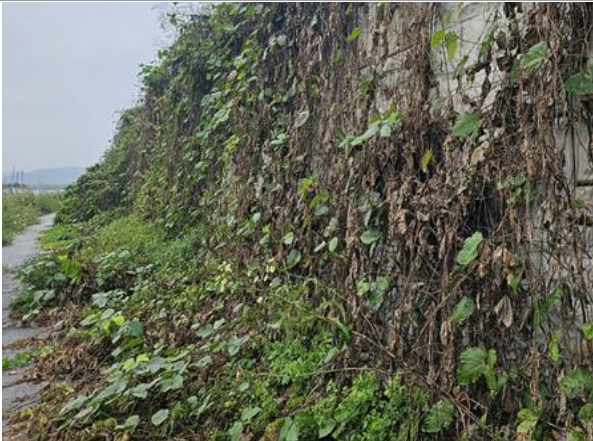
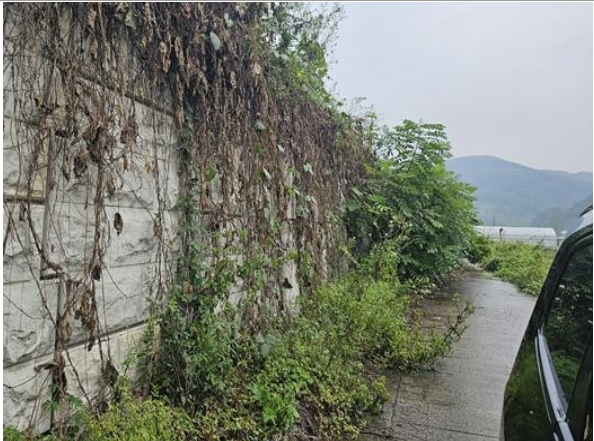
| 현 황 | • 상태양호 | 현 황 | • 상태양호 |

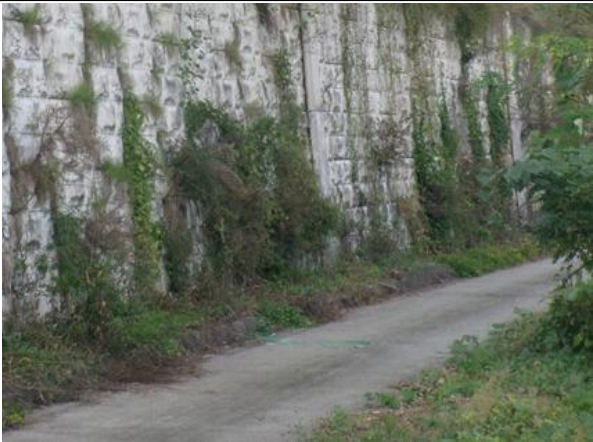
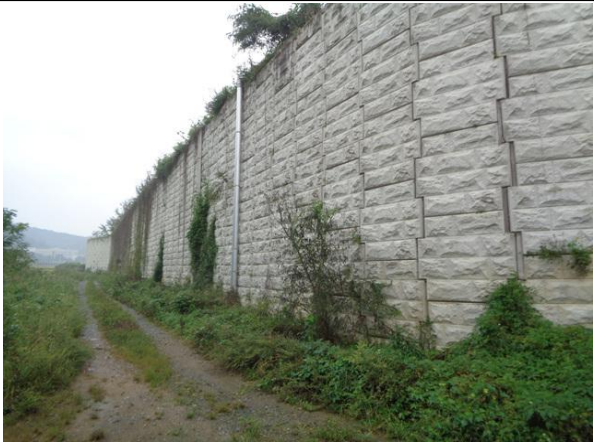
| 현 황 | • 하부 도로 포장 상태현황 | 현 황 | • 하부 도로 상태현황 |

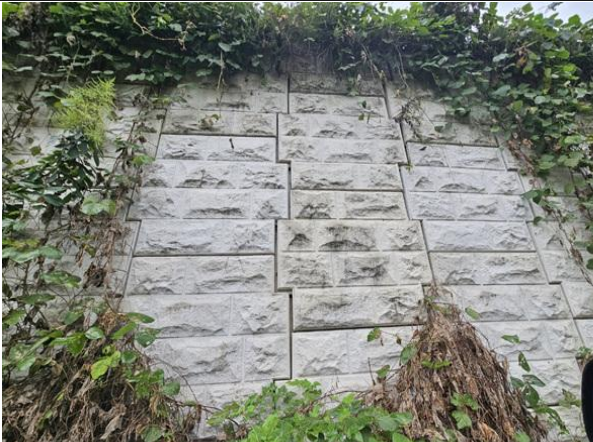
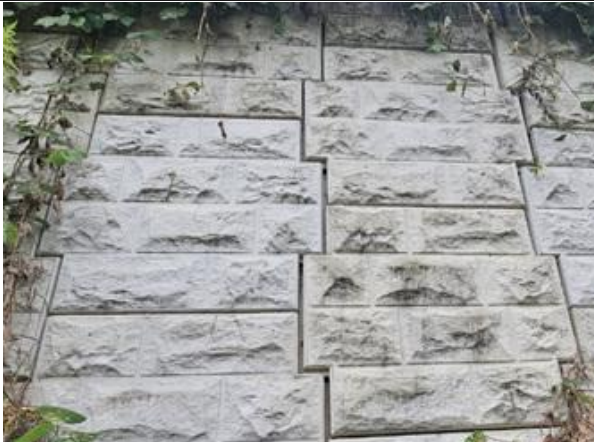
| 현 황 | • S37 이격(L=5.0m) | 현 황 | • S37 이격(L=5.0m) |
| 원 인 | • 시공미흡 | 원 인 | • 시공미흡 |

| 대 책 | • 주의관찰 | 대 책 | • 주의관찰 |

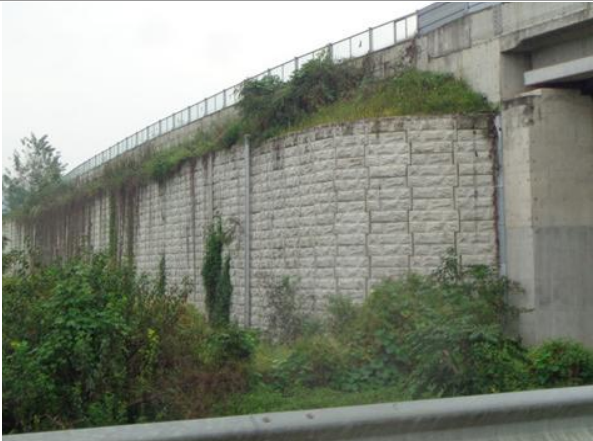
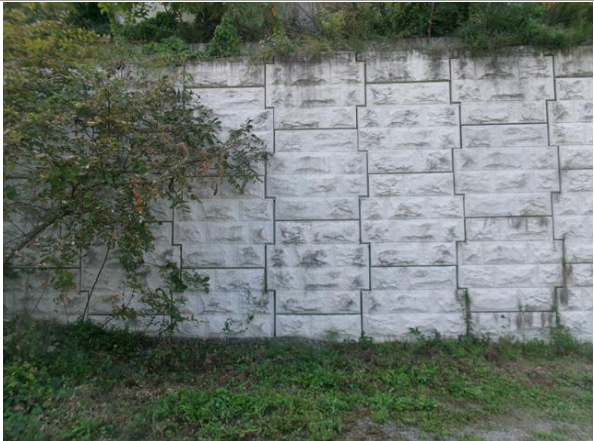
| 현 황 | • 상태양호 | 현 황 | • 상태양호 |

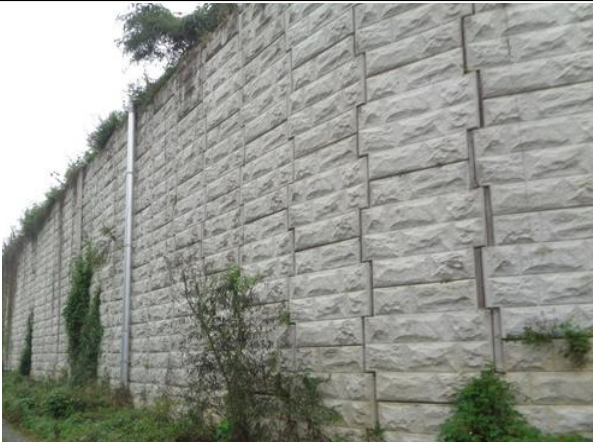
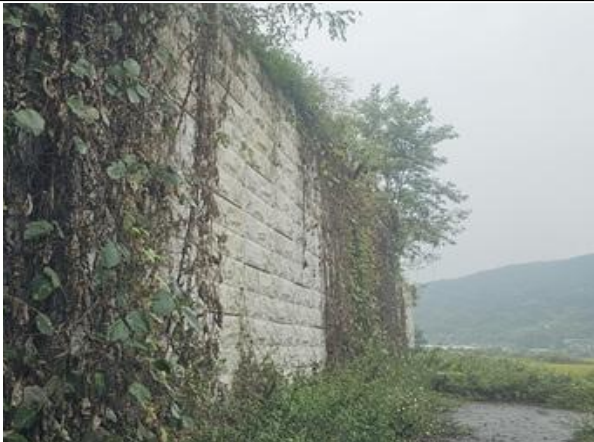
| 현 황 | • 상태양호 | 현 황 | • 상태양호 |

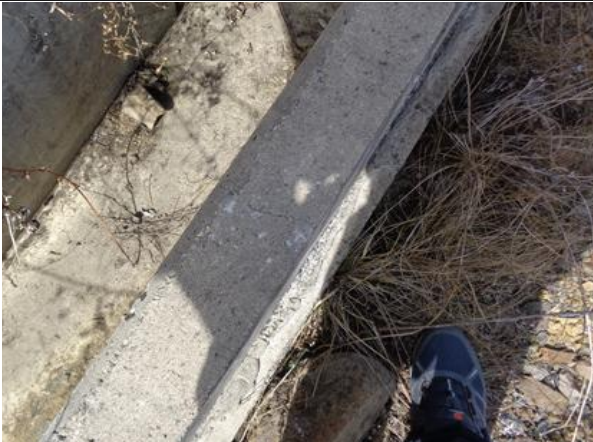
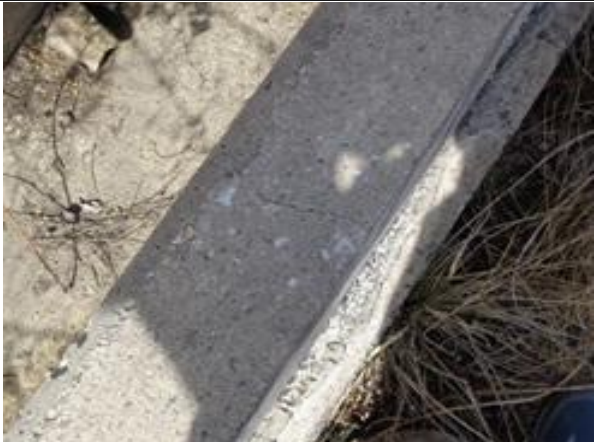
| 현 황 | • S2 배수로 균열 | 현 황 | • S2 배수로 균열 |
| 원 인 | • 건조수축, 공용기간 증가 | 원 인 | • 건조수축, 공용기간 증가 |

| 대 책 | • 주입보수 | 대 책 | • 주입보수 |

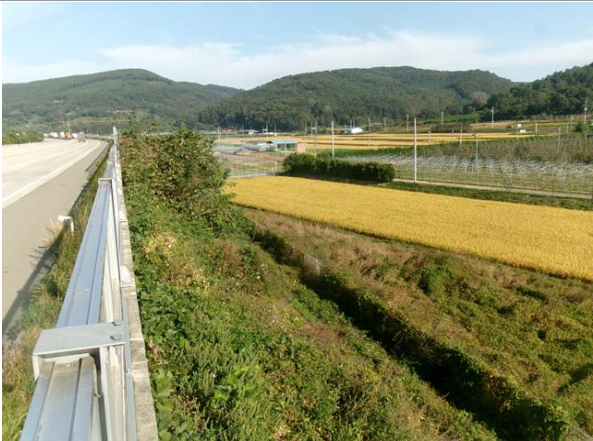
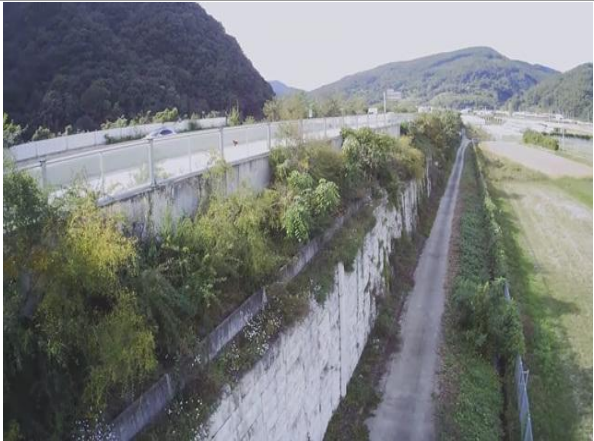
| 현 황 | • 상부 성토부 상태양호 | 현 황 | • 상부 성토부 상태양호 |

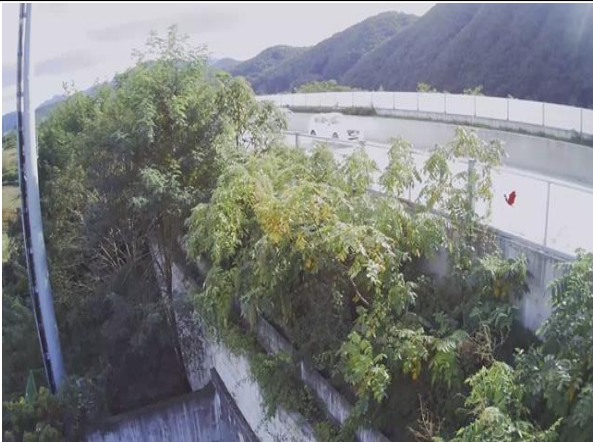
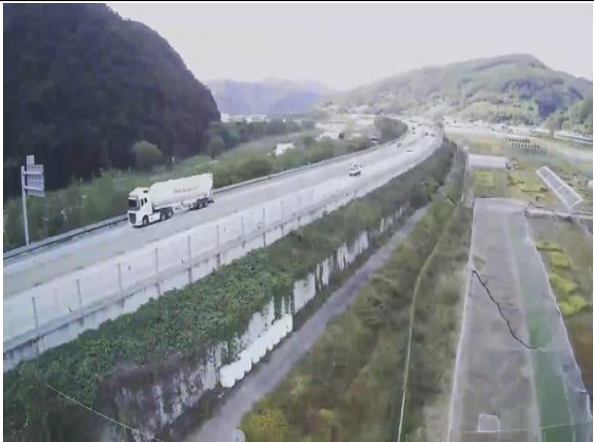
| 현 황 | • 배수시설 상태현황 | 현 황 | • 배수시설 상태현황 |

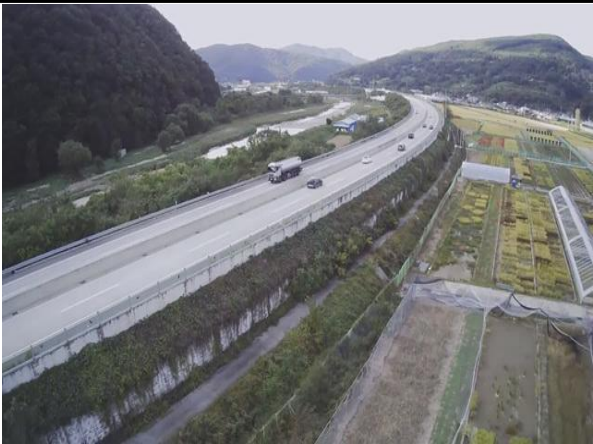
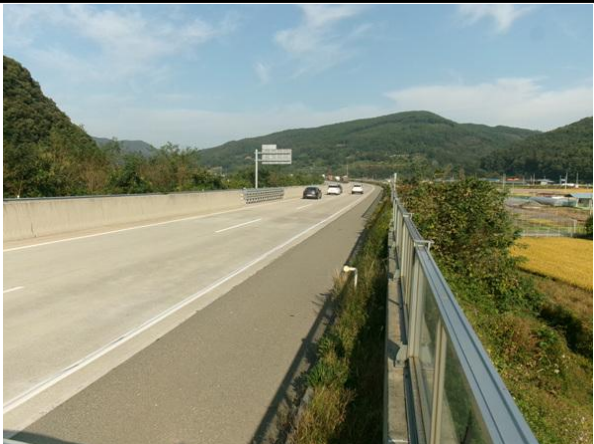
| 현황 | • 상부 도로 포장 상태현황 | 현황 | • 상부 도로 포장 상태현황 |
