## 09. 블럭식 옹벽 09

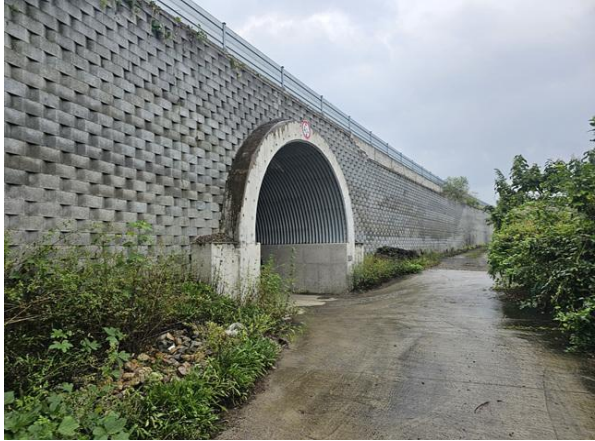
시점부 전경

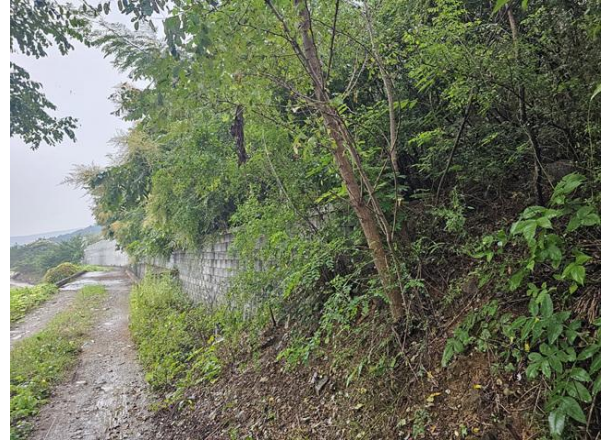
종점부 전경

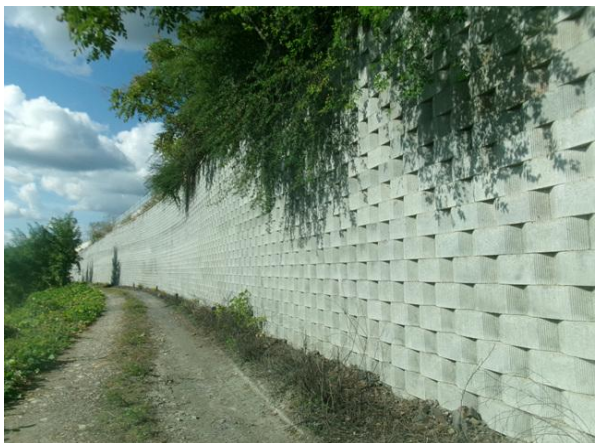
전면부 전경

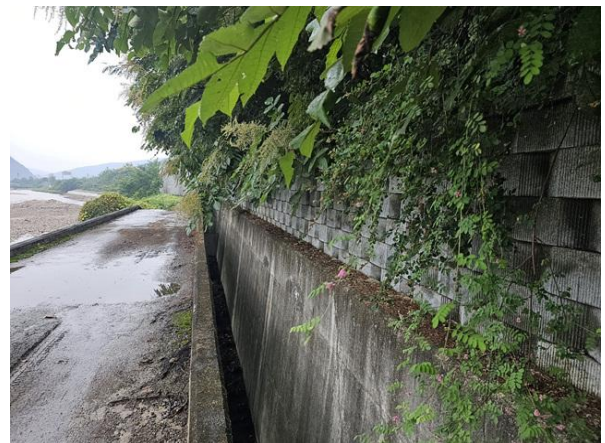
하부 배수로 전경

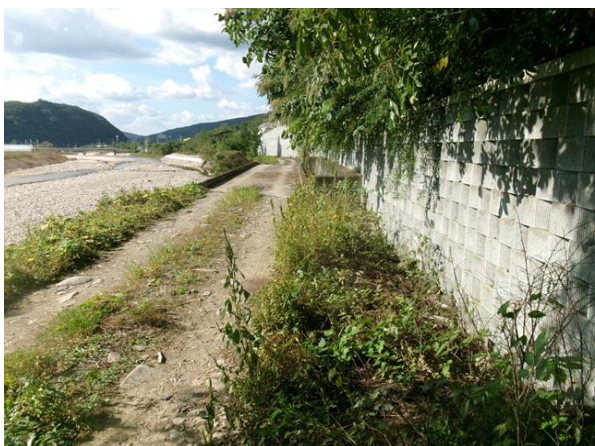
하부 전경

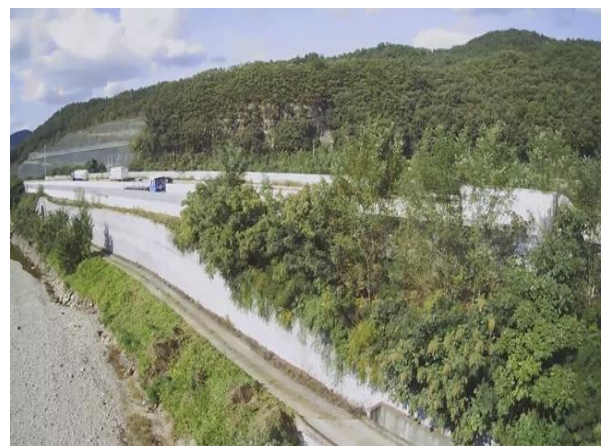
상부 성토부 전경

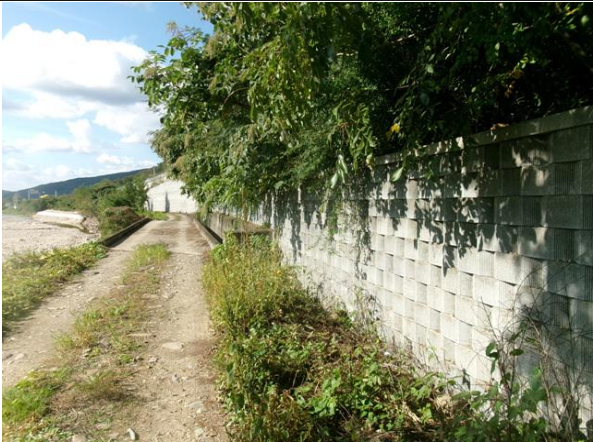
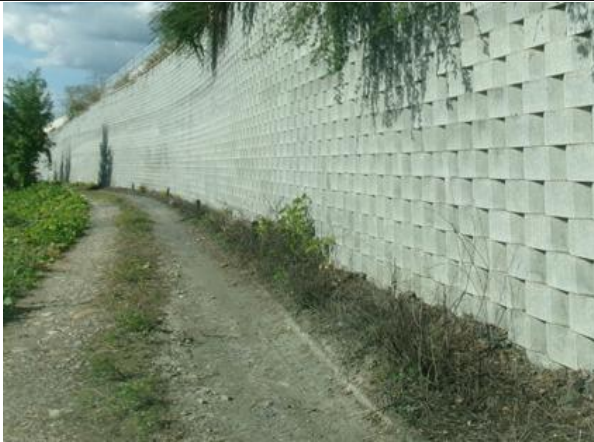
| 현황 | • 상태양호 | 현황 | • 상태양호 |

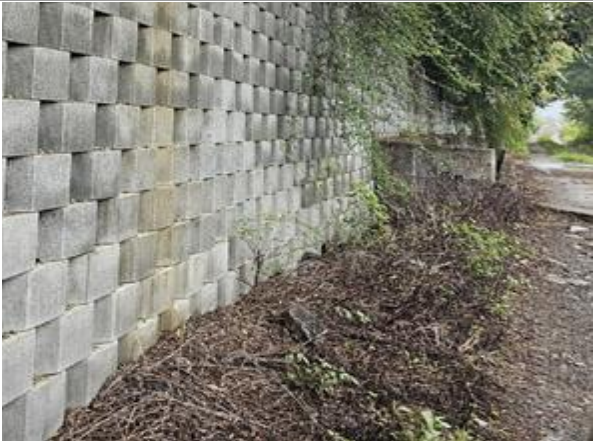
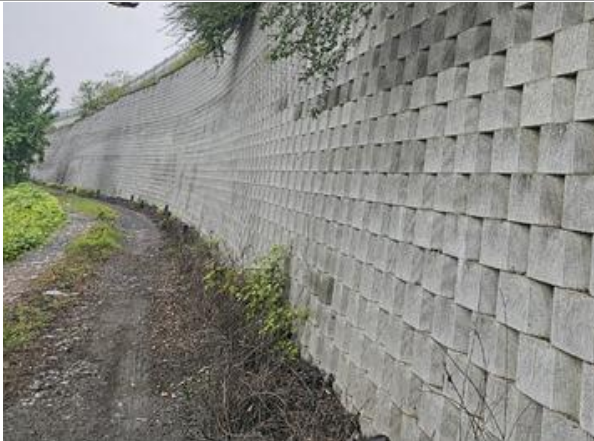
| 현황 | • 상태양호 | 현황 | • 상태양호 |

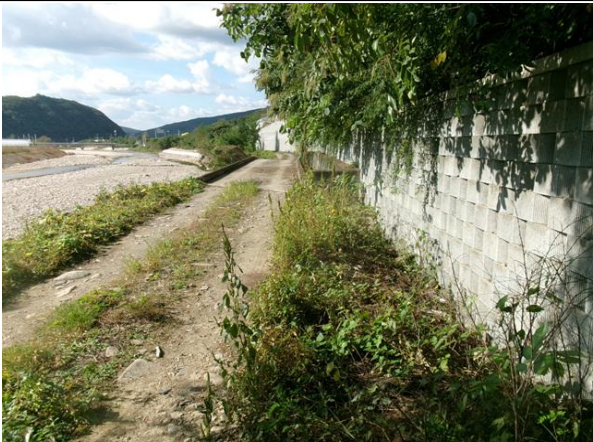
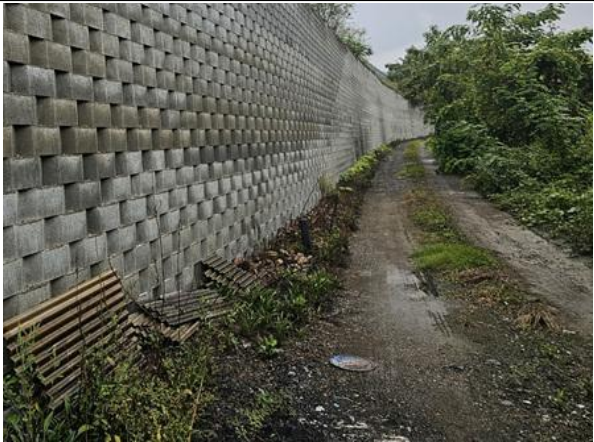
| 현황 | • 하부 도로 상태현황 | 현황 | • 하부 도로 상태현황 |

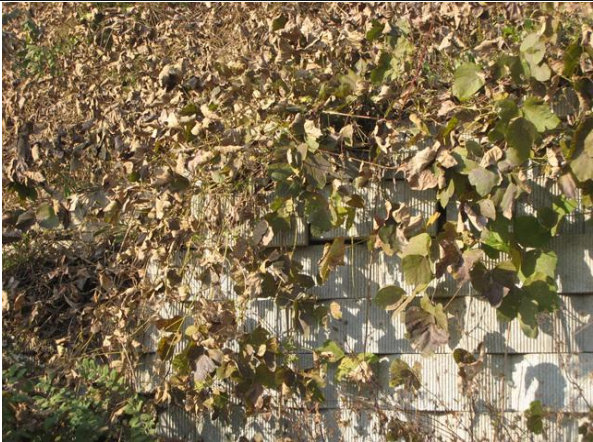
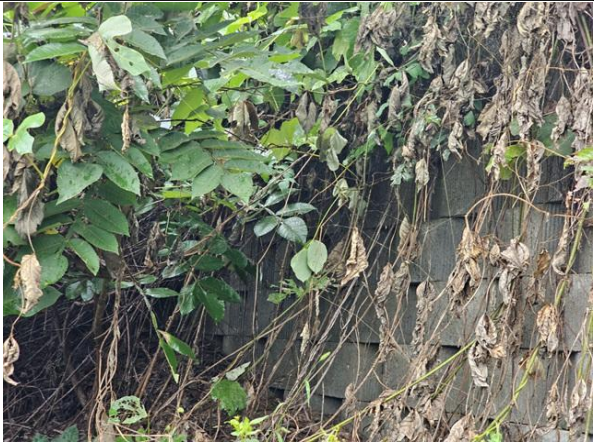
| 현 황 | • S1 블록 밀림(2021년 하반기) | 현 황 | • S1 블록 밀림(2023년 하반기) |
| 원 인 | • 시공미흡 | 원 인 | • 시공미흡 |

| 대 책 | • 주의관찰 | 대 책 | • 주의관찰 |

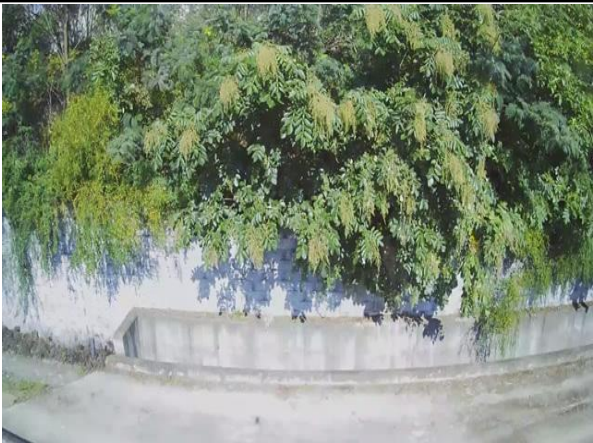
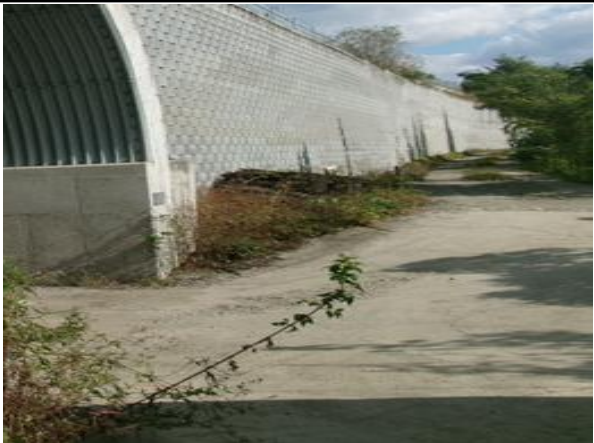
| 현 황 | • 상태양호 | 현 황 | • 상태양호 |

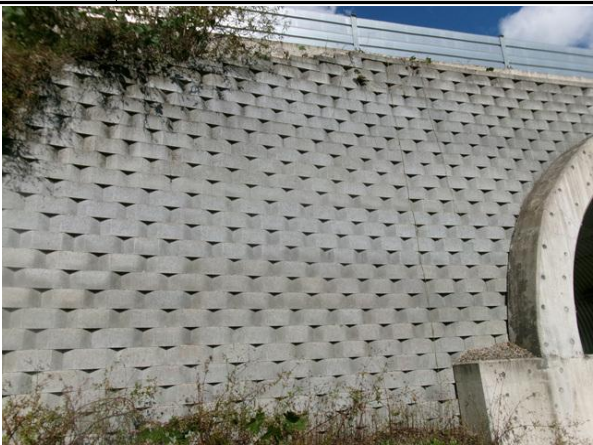
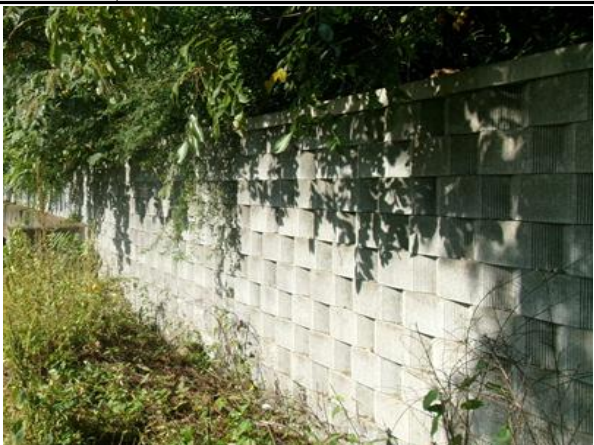
| 현 황 | • 상태양호 | 현 황 | • 상태양호 |

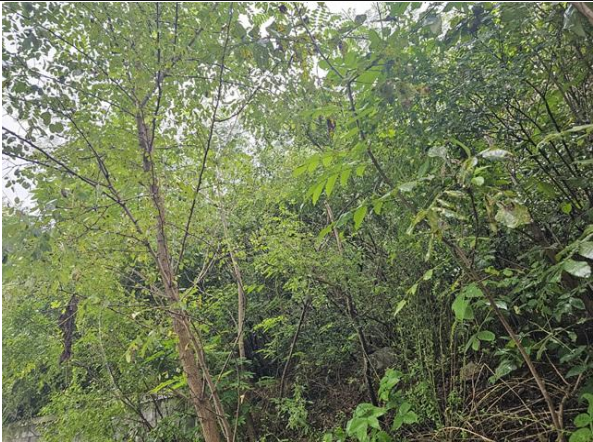
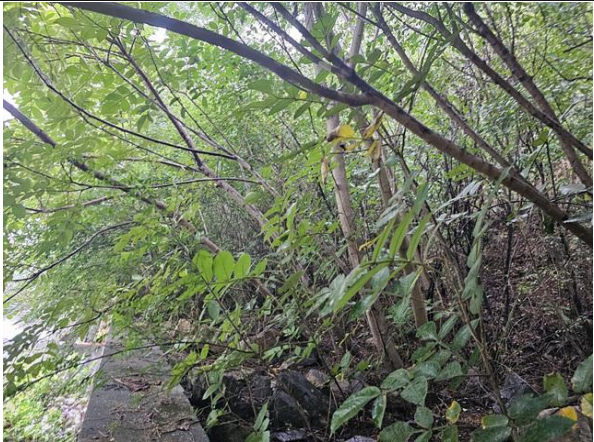
| 현 황 | • 상부 성토부 상태양호 | 현 황 | • 배수시설 상태현황 |

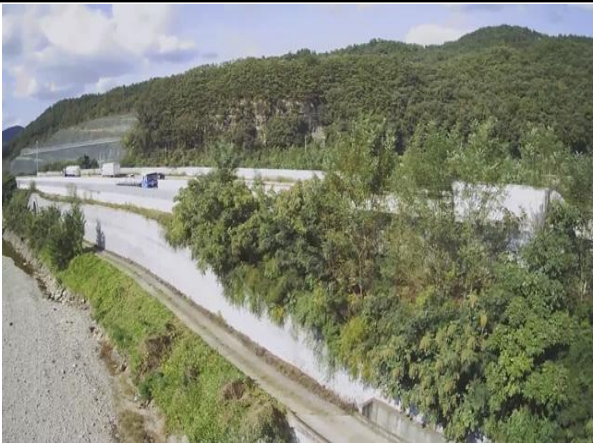
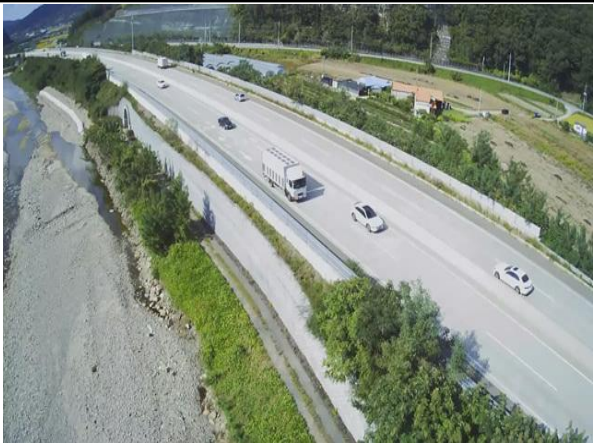
| 현 황 | • 상부 성토부 상태양호 | 현 황 | • 상부 성토부 상태양호 |

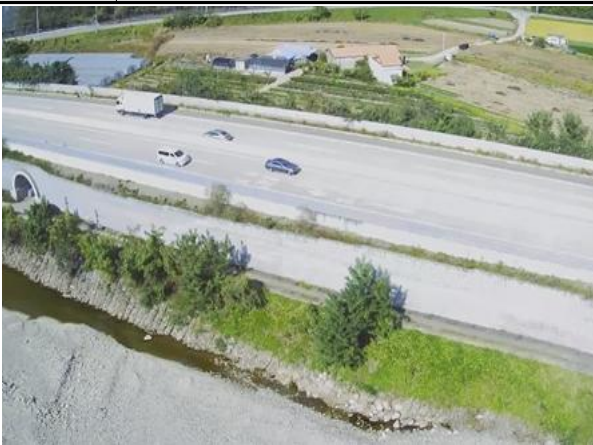
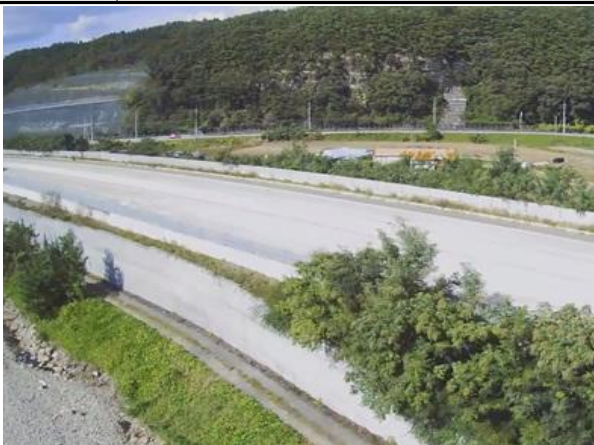
| 현 황 | • 상부 도로 포장 상태현황 | 현 황 | • 상부 도로 포장 상태현황 |
