## 10. 패널식 옹벽 10

## 지반, 기초부 손상현황 사진

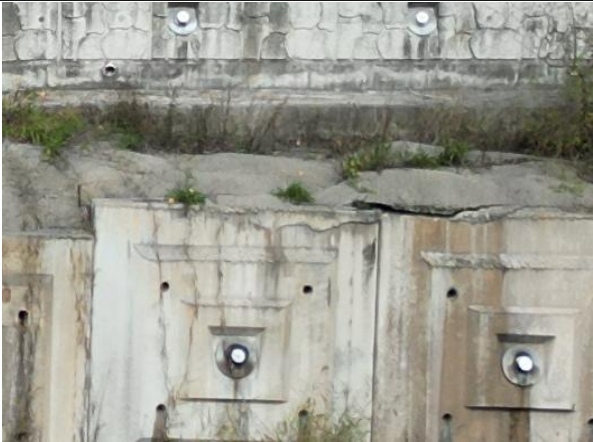
| 현 황 | • S2 판넬 파손(1.5x0.3) | 현 황 | • S3 판넬 파손(1.5x0.3) |
| 원 인 | • 공용기간 증가, 시공미흡 등 | 원 인 | • 공용기간 증가, 시공미흡 등 |

| 대 책 | • 단면보수 | 대 책 | • 단면보수 |

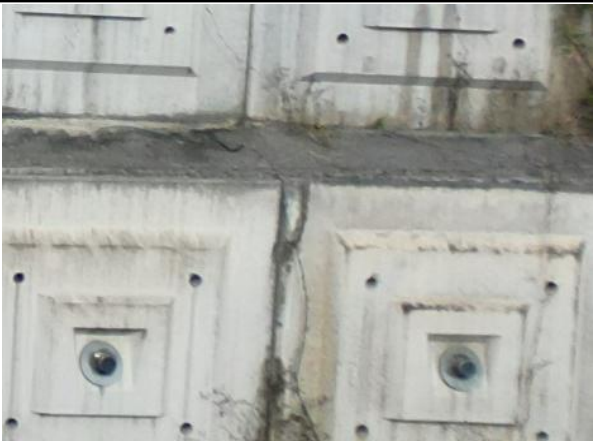
| 현 황 | • S3 판넬 파손(0.1x0.3) | 현 황 | • S3 앵커캡 누수흔적(누수) (1EA) |
| 원 인 | • 공용기간 증가, 시공미흡 등 | 원 인 | • 지표수 침투, 지하수위 상승으로 인한 누수 |

| 대 책 | • 단면보수 | 대 책 | • 주의관찰 |

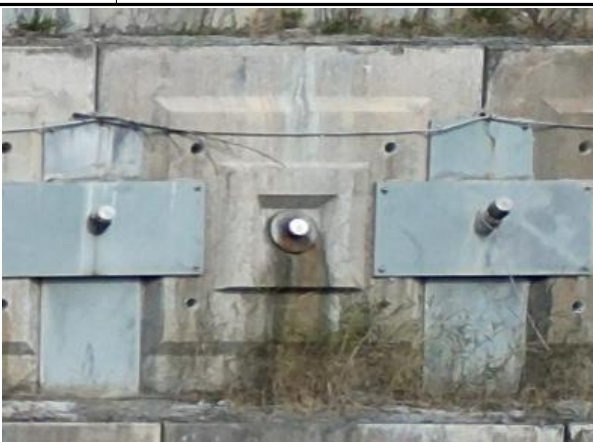
| 현 황 | • S4 판넬 파손(0.1x0.3) | 현 황 | • S4 앵커캡 누수흔적(누수) (3EA) |
| 원 인 | • 공용기간 증가, 시공미흡 등 | 원 인 | • 지표수 침투, 지하수위 상승으로 인한 누수 |

| 대 책 | • 단면보수 | 대 책 | • 주의관찰 |

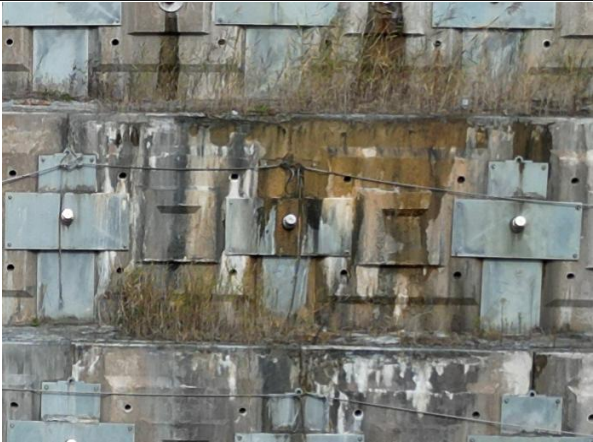
| 현 황 | • S4 판넬 표면오염(0.5x2.0 x2EA) | 현 황 | • S4 판넬 표면오염(1.5x0.5 x3EA) |
| 원 인 | • 지표수 침투, 지하수위 상승으로 인한 누수 | 원 인 | • 손상부 우수유입, 공용기간 증가 등 |

| 대 책 | • 표면처리 | 대 책 | • 표면처리 |

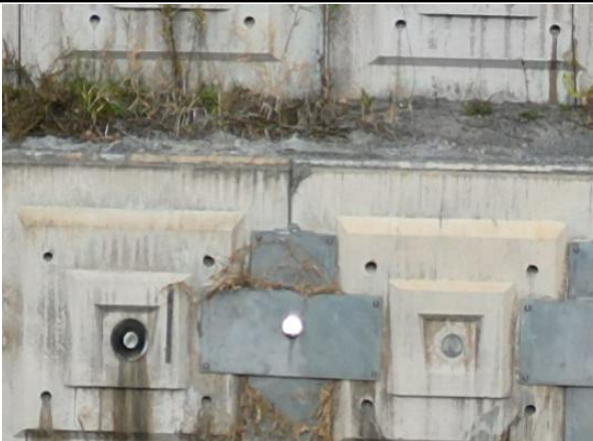
| 현 황 | • S5 판넬 균열(0.3mm미만) (L=1.0m) | 현 황 | • S5 판넬 균열(0.5mm이상) (L=1.0m) |
| 원 인 | • 건조수축, 공용기간 증가, 시공미흡 | 원 인 | • 절토사면으로 인한 상부하중 등 |

| 대 책 | • 표면처리 | 대 책 | • 주입보수 |

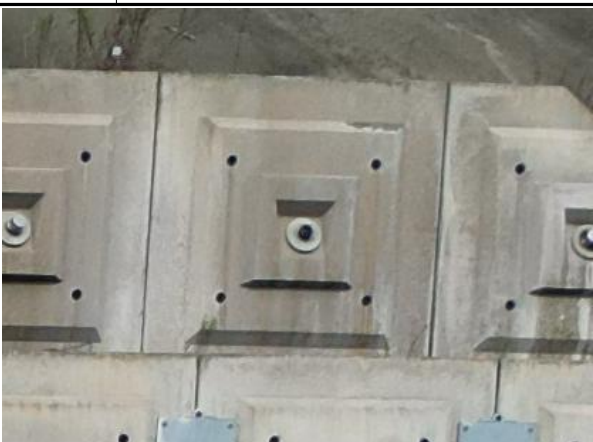
| 현 황 | • S5 앵커캡 탈락(14EA) | 현 황 | • S6 앵커캡 누수흔적(누수) (1EA) |
| 원 인 | • 절토사면으로 인한 상부하중 등 | 원 인 | • 지표수 침투, 지하수위 상승으로 인한 누수 |

| 대 책 | • 주입보수 | 대 책 | • 주의관찰 |

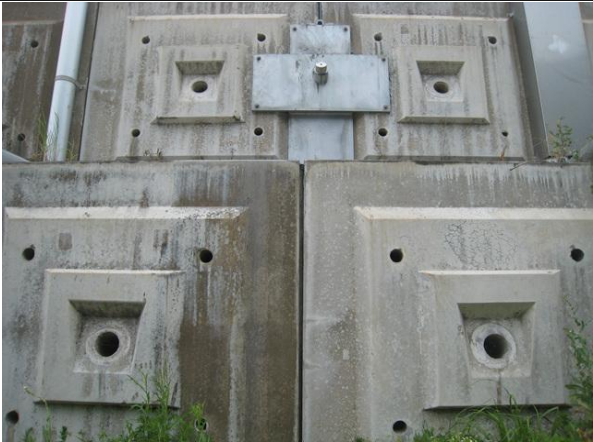
| 현 황 | • S6 앵커캡 탈락(10EA) | 현 황 | • S6 판넬 파손(0.5x0.2) |
| 원 인 | • 절토사면으로 인한 상부하중 등 | 원 인 | • 공용기간 증가, 시공미흡 등 |

| 대 책 | • 주입보수 | 대 책 | • 단면보수 |

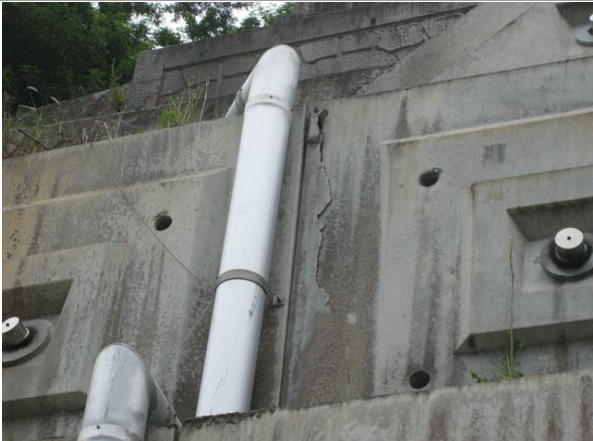
| 현 황 | • S6 판넬 파손(0.2x1.5) | 현 황 | • S6 판넬 균열(0.5mm이상) (L=2.0m) |
| 원 인 | • 공용기간 증가, 시공미흡 등 | 원 인 | • 절토사면으로 인한 상부하중 등 |

| 대 책 | • 단면보수 | 대 책 | • 주입보수 |

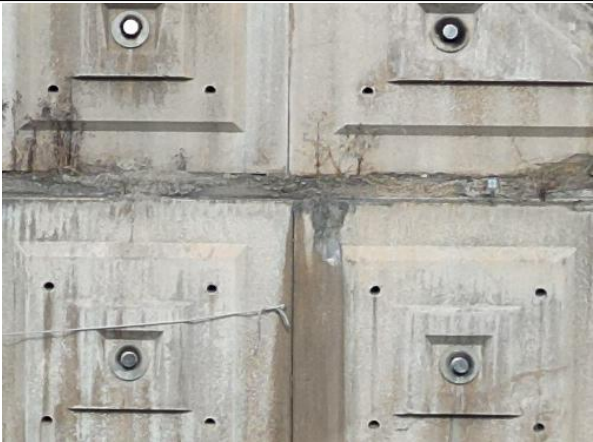
| 현 황 | • S6 판넬 파손(0.2x1.5) | 현 황 | • S7 앵커캡 탈락(3EA) |
| 원 인 | • 공용기간 증가, 시공미흡 등 | 원 인 | • 절토사면으로 인한 상부하중 등 |

| 대 책 | • 단면보수 | 대 책 | • 주입보수 |

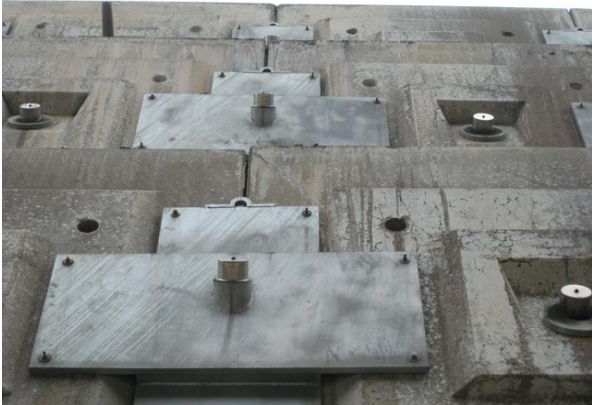
| 현 황 | • S9 판넬 균열(0.3mm미만) (L=1.0m) | 현 황 | • S9 판넬 파손(0.3x0.3) |
| 원 인 | • 건조수축, 공용기간 증가, 시공미흡 등 | 원 인 | • 공용기간 증가, 시공미흡 등 |

| 대 책 | • 표면처리 | 대 책 | • 단면보수 |

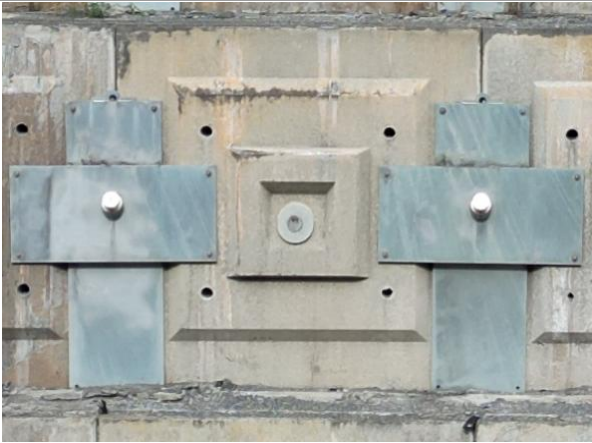
| 현 황 | • S9 앵커캡 탈락(1EA) | 현 황 | • S10 앵커캡 탈락(4EA) |
| 원 인 | • 절토사면으로 인한 상부하중 등 | 원 인 | • 절토사면으로 인한 상부하중 등 |

| 대 책 | • 주입보수 | 대 책 | • 주입보수 |

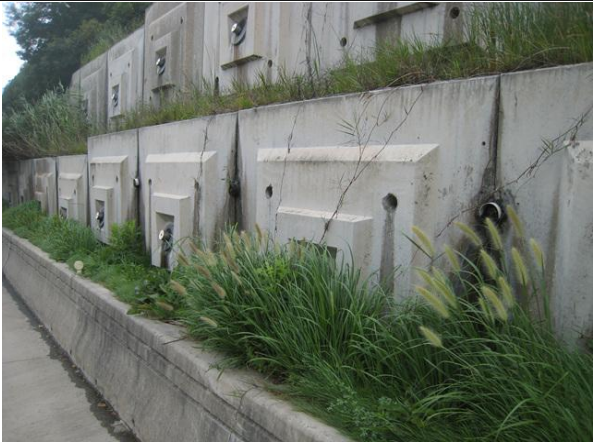
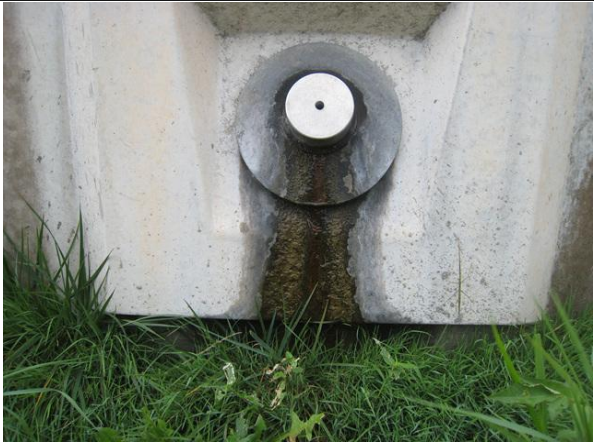
| 현황 | • S1 앵커캡 누수흔적(누수) (7EA) | 현황 | • S1 앵커캡 누수흔적(누수) (7EA) |
| 원인 | • 지표수 침투, 지하수위 상승으로 인한 누수 | 원인 | • 지표수 침투, 지하수위 상승으로 인한 누수 |

| 대책 | • 주의관찰 | 대책 | • 주의관찰 |

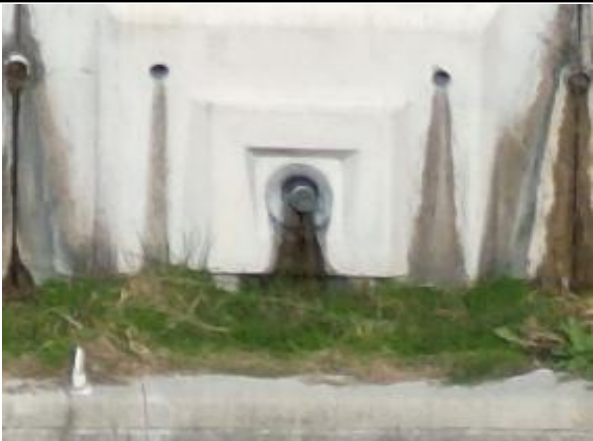
| 현황 | • S2 판넬 균열(0.3mm미만) (L=1.0m) | 현황 | • S2 앵커캡 누수흔적(누수) (2EA) |
| 원인 | • 건조수축, 공용기간 증가, 시공미흡 | 원인 | • 지표수 침투, 지하수위 상승으로 인한 누수 |

| 대책 | • 표면처리 | 대책 | • 주의관찰 |

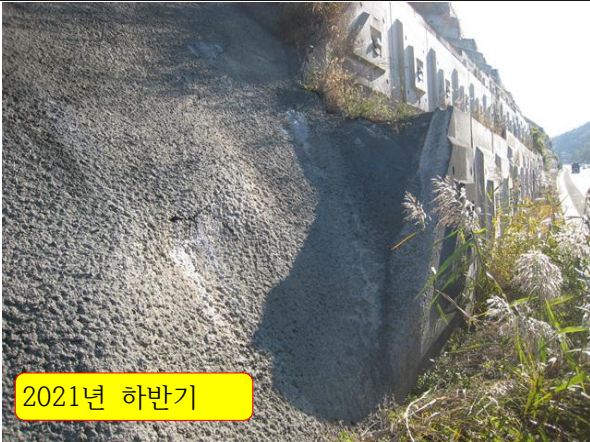
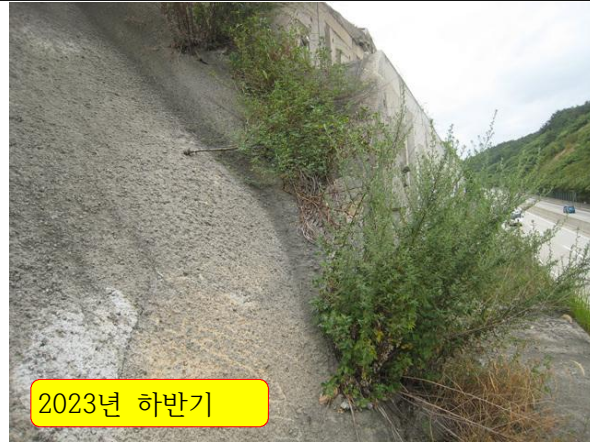
| 현황 | • S1 옹벽 내부 토사유실(현재양호) | | | | | | | | | | | | |
| 원인 | • 옹벽 마감불량 | | | | | | | | | | | | |

| 대책 | • 단면보수 | | | | | | | | | | | | |

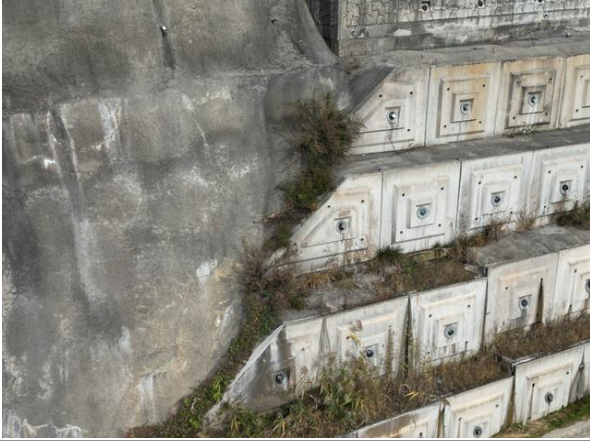
| 현황 | • S1 옹벽 파손(9.0x1.0) | | | | | | | | | | | | |
| 원인 | • 절토사면으로 인한 상부하중 | | | | | | | | | | | | |

| 대책 | • 단면보수 | | | | | | | | | | | | |

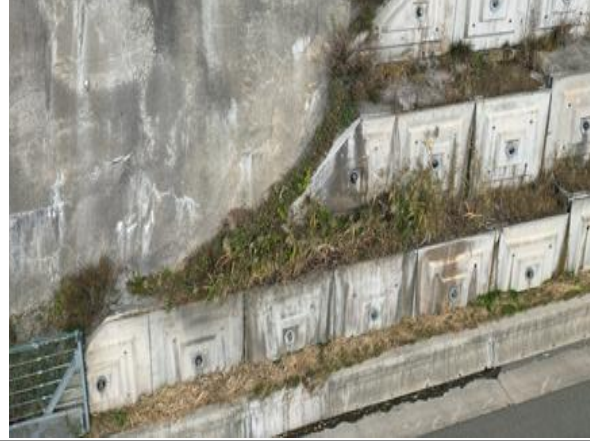
| 현황 | • S1 옹벽 파손(10.0x0.5) | | | | | | | | | | | | |
| 원인 | • 절토사면으로 인한 상부하중 | | | | | | | | | | | | |

| 대책 | • 단면보수 | | | | | | | | | | | | |

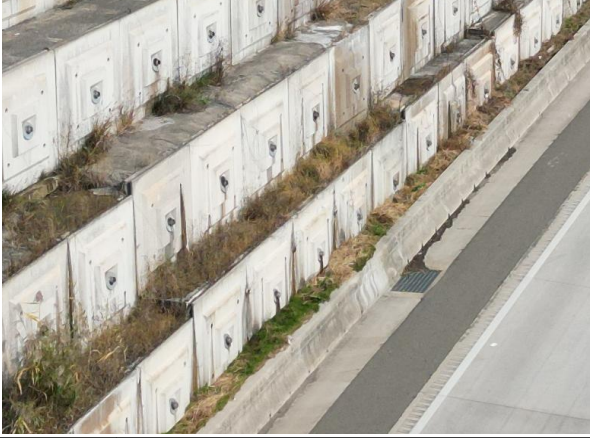
| 현황 | • S2 옹벽 파손(11.0x0.5) | | | | | | | | | | | | |
| 원인 | • 절토사면으로 인한 상부하중 | | | | | | | | | | | | |

| 대책 | • 단면보수 | | | | | | | | | | | | |

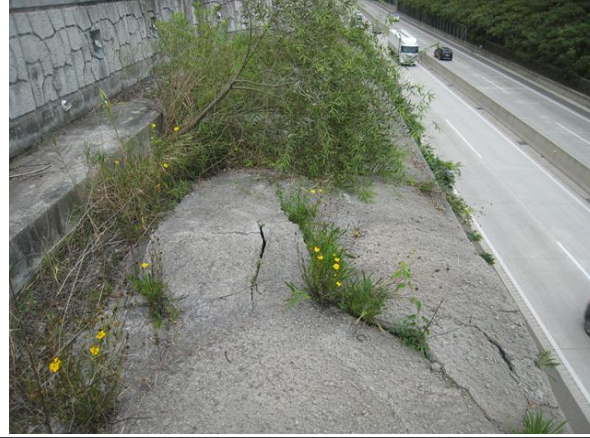
| 현황 | • S3 옹벽 파손(20.0x2.5) | | | | | | | | | | | | |
| 원인 | • 절토사면으로 인한 상부하중 | | | | | | | | | | | | |

| 대책 | • 단면보수 | | | | | | | | | | | | |

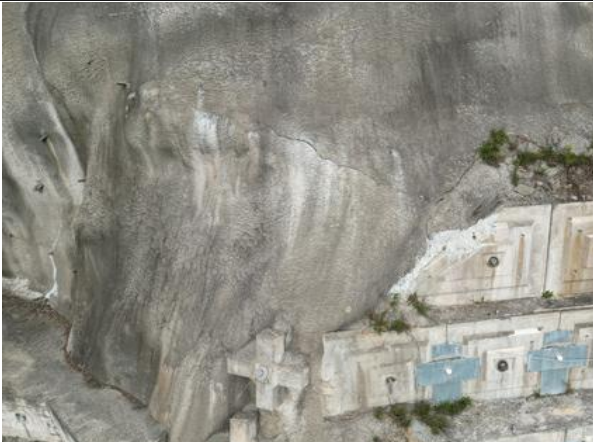
| 현 황 | • S4 슛크리트 파손(6.5x3.5) | 현 황 | • S4 슛크리트 파손(6.0x1.0) |
| 원 인 | • 절토사면으로 인한 상부하중 | 원 인 | • 절토사면으로 인한 상부하중 |

| 대 책 | • 단면보수 | 대 책 | • 단면보수 |

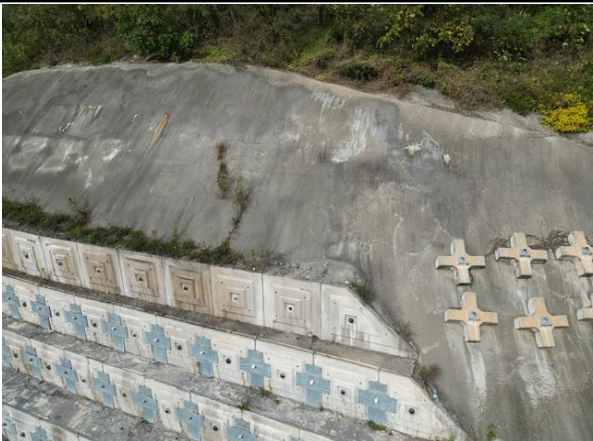
| 현 황 | • S5 슛크리트 파손(14.0x1.0) | 현 황 | • S6 슛크리트 파손(3.0x2.0) |
| 원 인 | • 절토사면으로 인한 상부하중 | 원 인 | • 절토사면으로 인한 상부하중 |

| 대 책 | • 단면보수 | 대 책 | • 단면보수 |

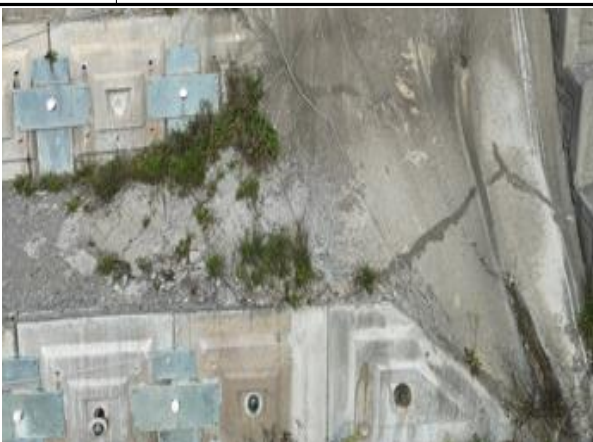
| 현 황 | • S6 슛크리트 파손(3.0x1.0) | 현 황 | • S7 슛크리트 파손(5.0x0.5) |
| 원 인 | • 절토사면으로 인한 상부하중 | 원 인 | • 절토사면으로 인한 상부하중 |

| 대 책 | • 단면보수 | 대 책 | • 단면보수 |

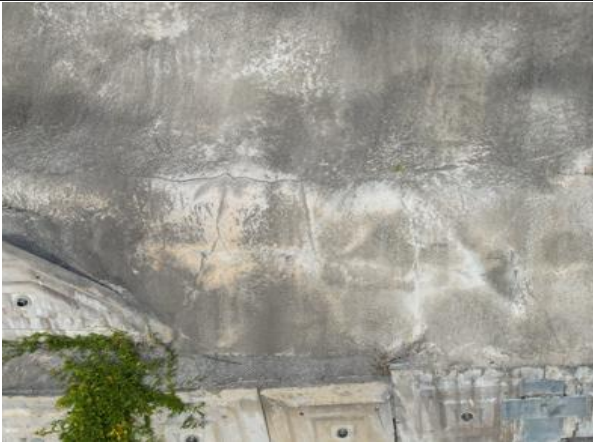
| 현 황 | • S8 슛크리트 파손(7.0x2.5) | 현 황 | • S8 슛크리트 파손(4.0x2.5) |
| 원 인 | • 절토사면으로 인한 상부하중 | 원 인 | • 절토사면으로 인한 상부하중 |

| 대 책 | • 단면보수 | 대 책 | • 단면보수 |

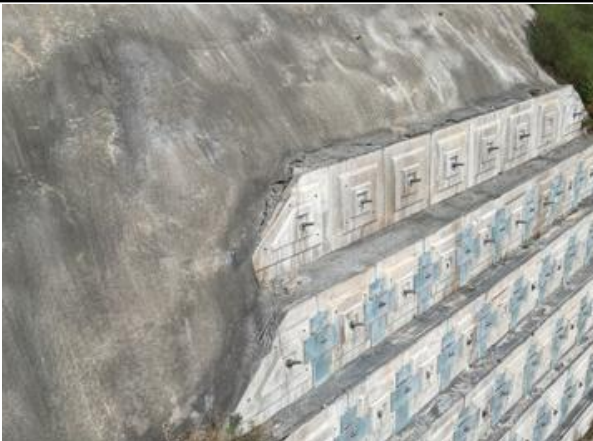
| 현 황 | • S9 슛크리트 파손(4.5x0.5) | 현 황 | • S10 슛크리트 파손(4.5x0.5) |
| 원 인 | • 절토사면으로 인한 상부하중 | 원 인 | • 절토사면으로 인한 상부하중 |

| 대 책 | • 단면보수 | 대 책 | • 단면보수 |
