## 11. 패널식 옹벽 11

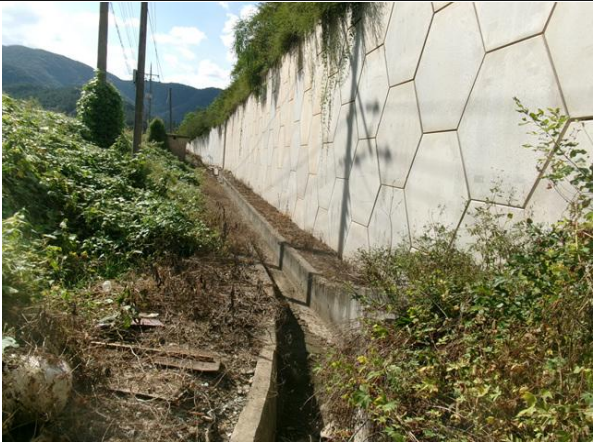
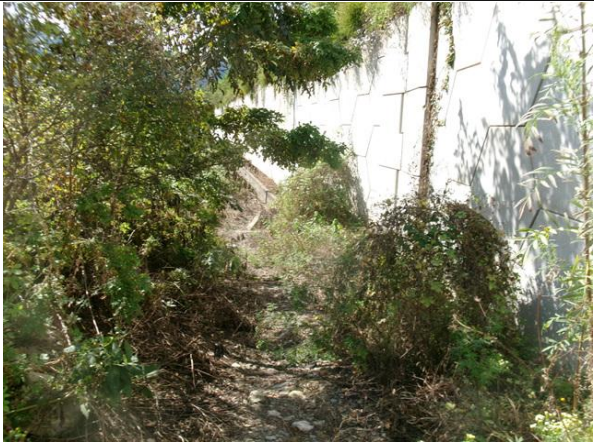
| 현 황 | • 상태양호 | 현 황 | • 상태양호 |

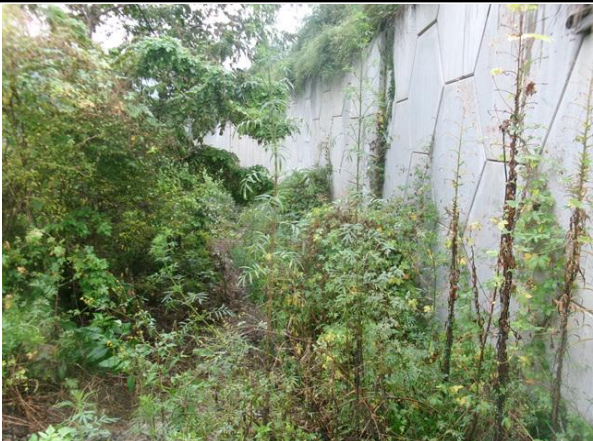
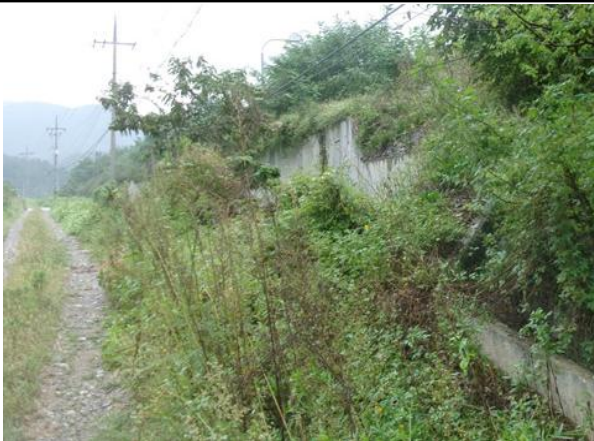
| 현 황 | • 상태양호 | 현 황 | • 상태양호 |

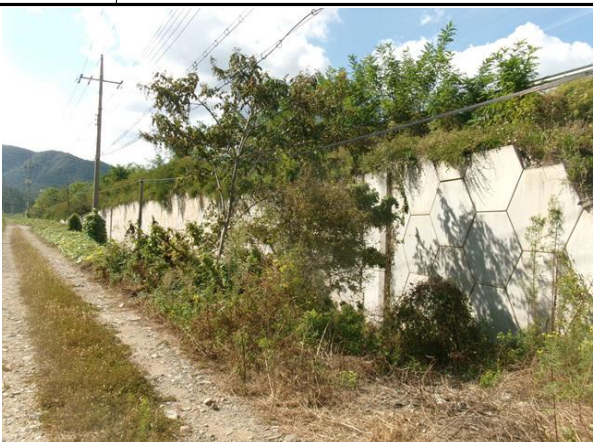
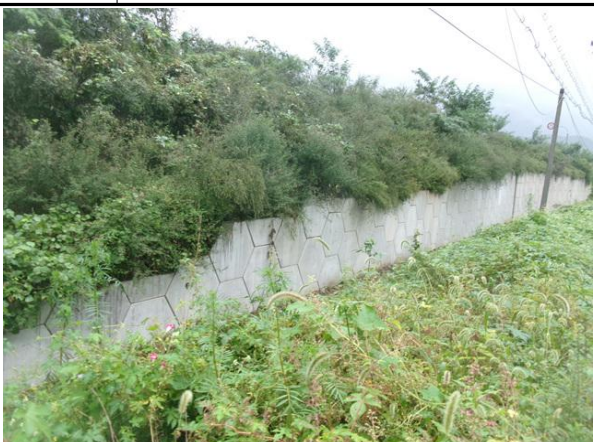
| 현 황 | • 상태양호 | 현 황 | • 상태양호 |

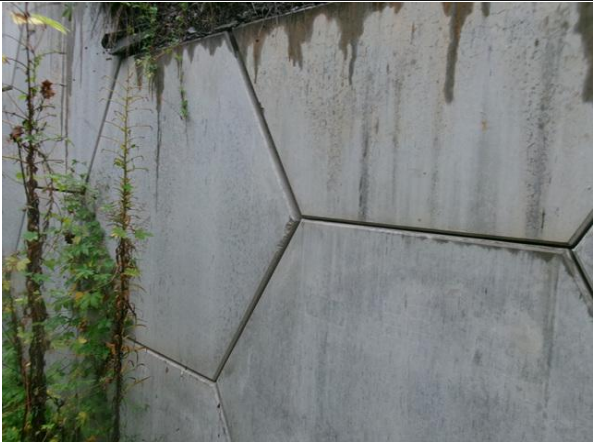
| 현 황 | • S7 판넬 파손(0.1x0.1) | 현 황 | • S7 판넬 파손(0.1x0.1) |
| 원 인 | • 외부 충격 | 원 인 | • 외부 충격 |

| 대 책 | • 단면보수 | 대 책 | • 단면보수 |

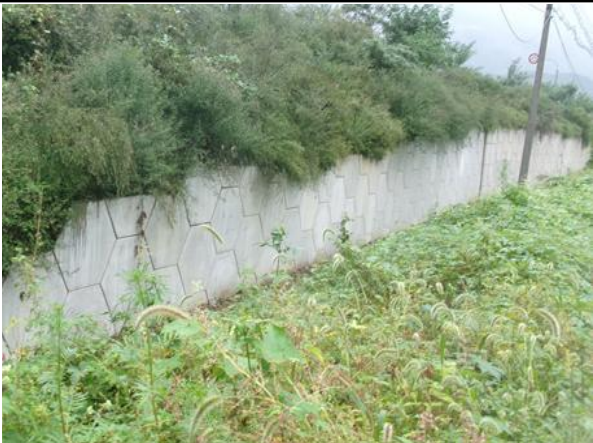
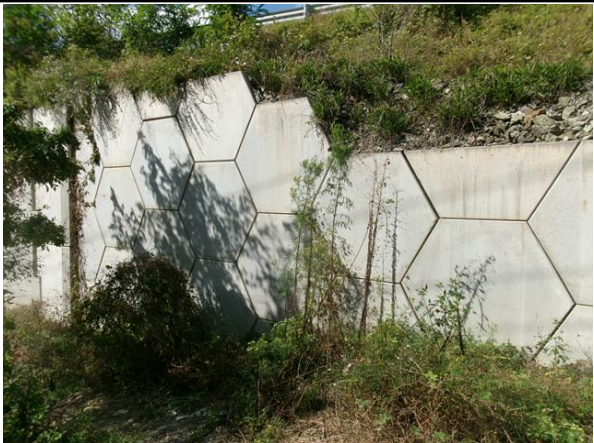
| 현 황 | • 상태양호 | 현 황 | • 상태양호 |

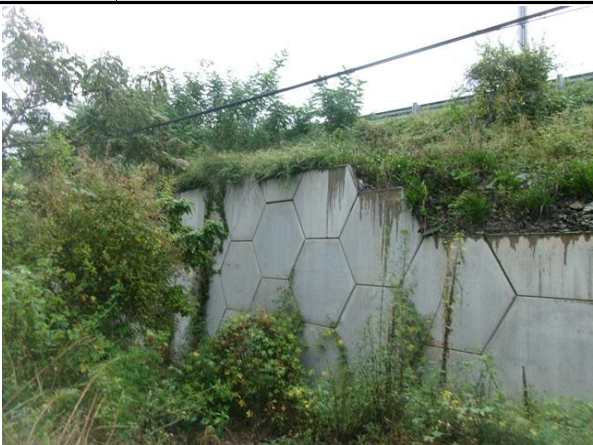
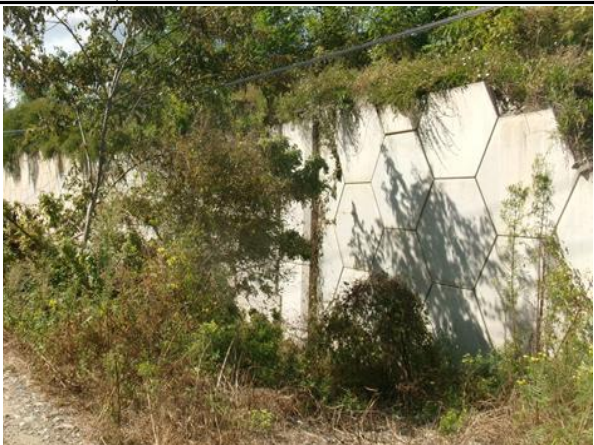
| 현 황 | • 상태양호 | 현 황 | • 상태양호 |

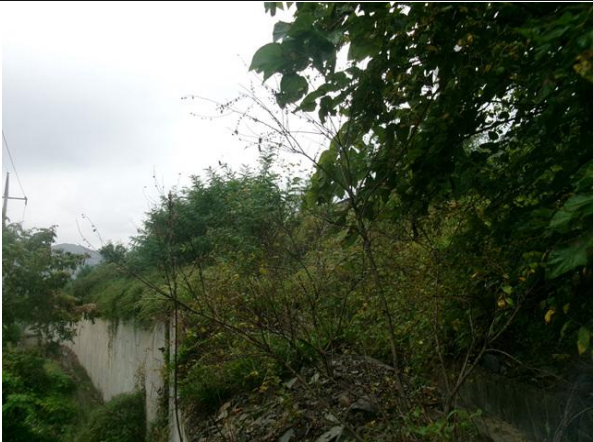
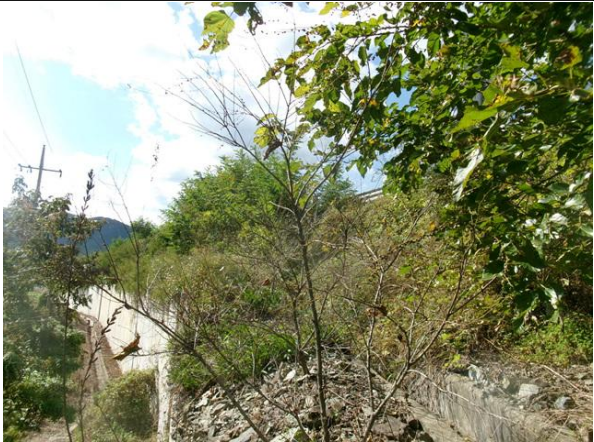
| 현 황 | • 상부 성토부 상태양호 | 현 황 | • 상부 성토부 상태양호 |

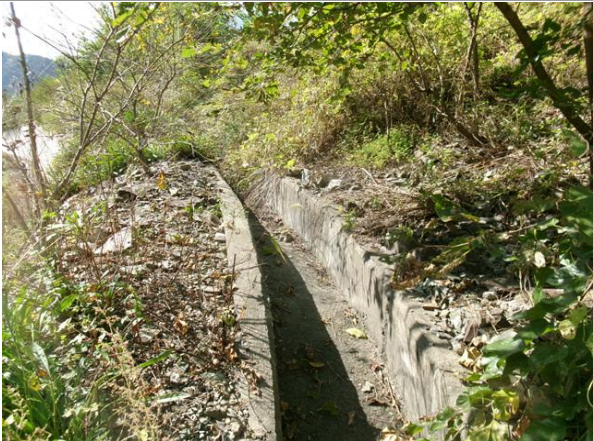
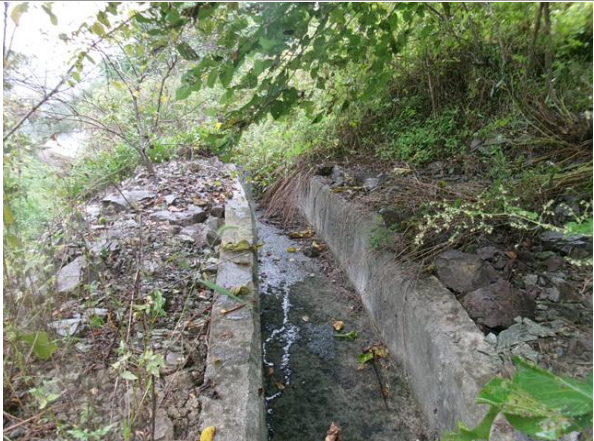
| 현 황 | • 배수시설 상태현황 | 현 황 | • 배수시설 상태현황 |

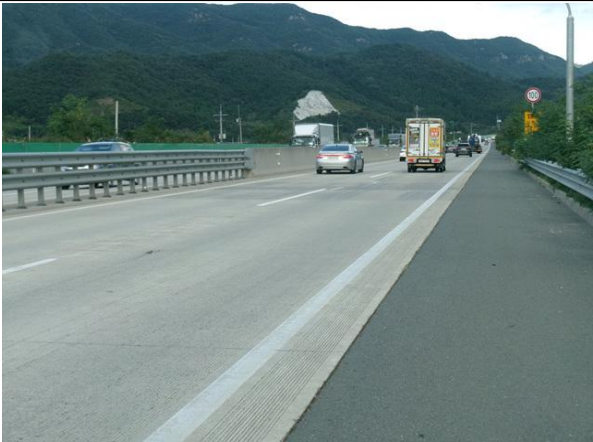
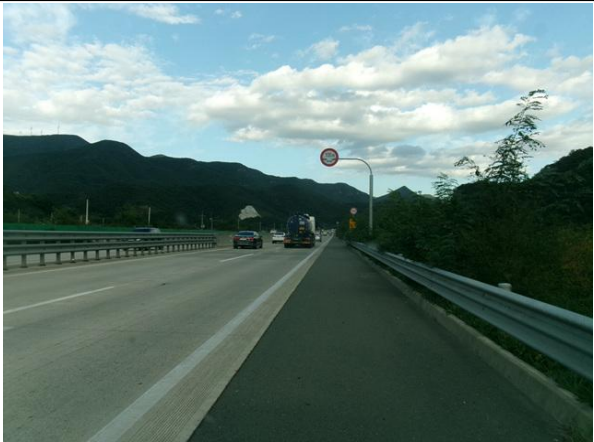
| 현 황 | • 상부 도로 상태양호 | 현 황 | • 상부 도로 상태양호 |
