## 12. 패널식 옹벽 12

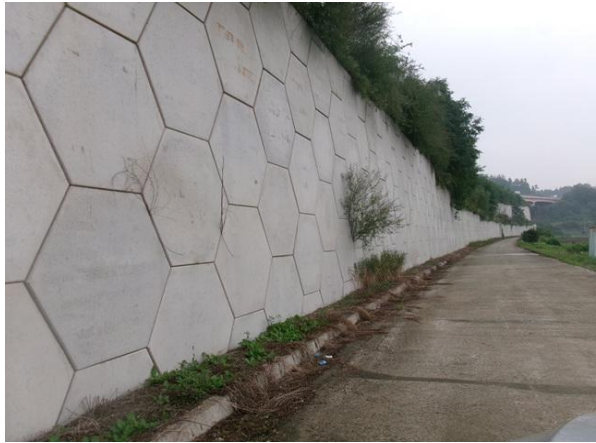
시점부 전경

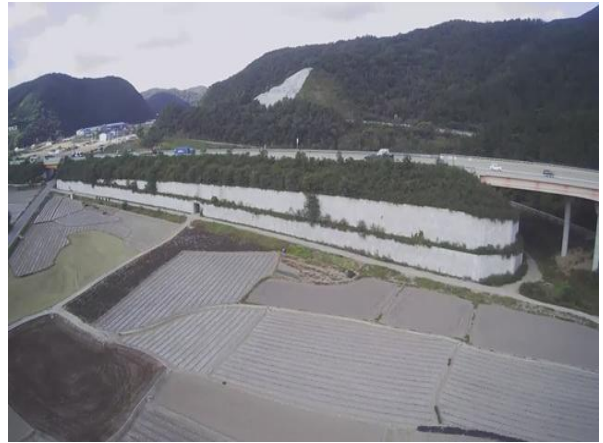
중점부 전경

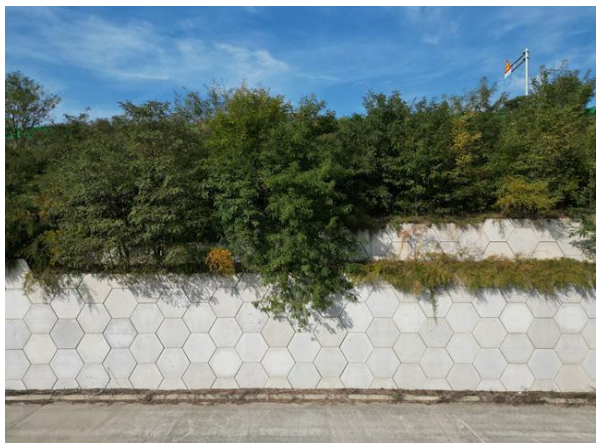
전면부 전경

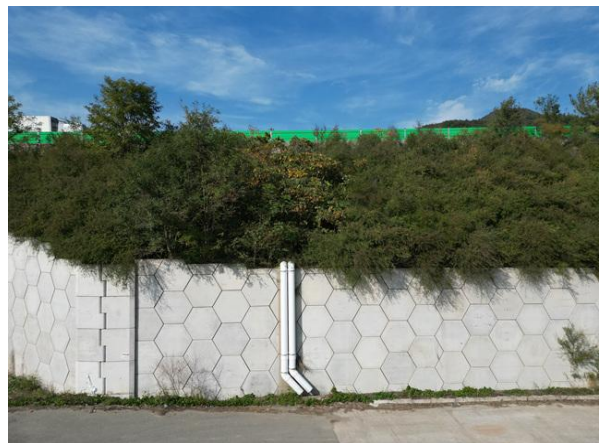
배수관 전경

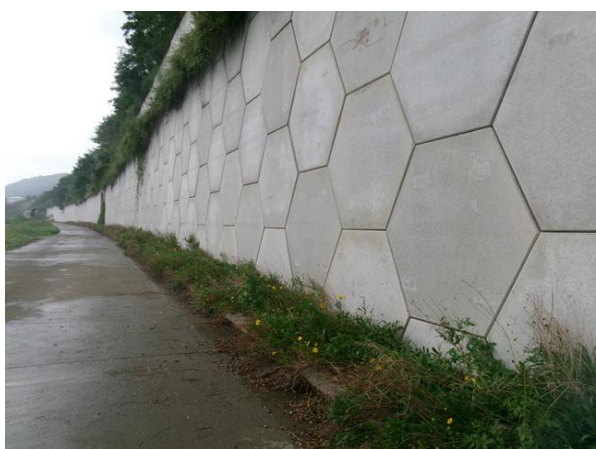
하부 전경

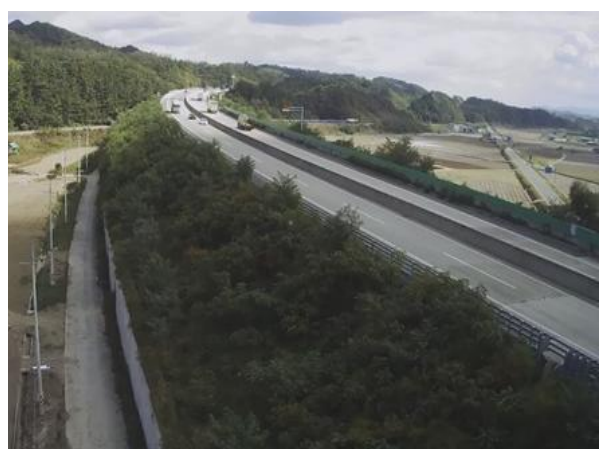
상부 전경

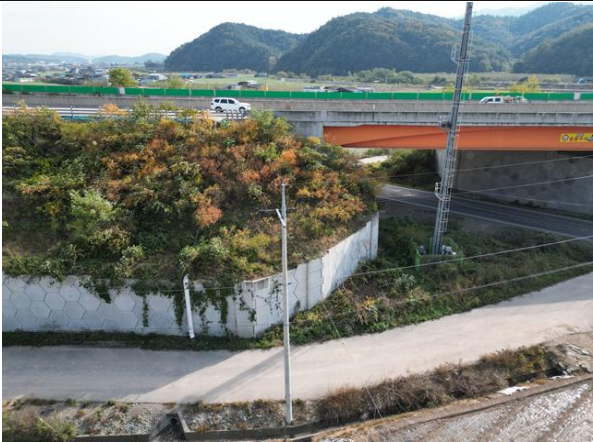
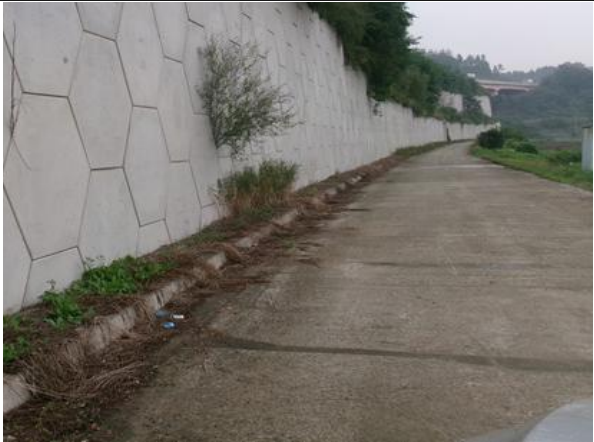
| 현황 | • 상태양호 | 현황 | • 상태양호 |

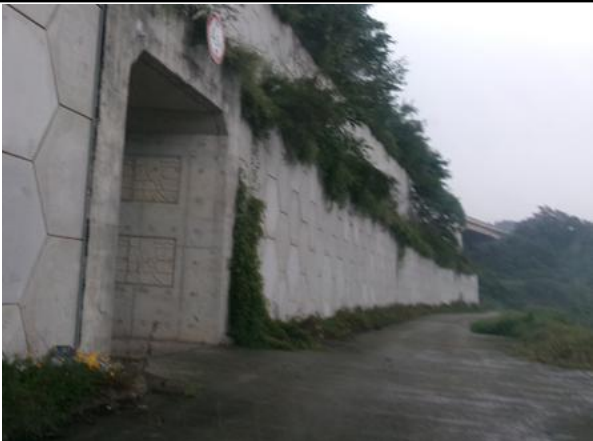
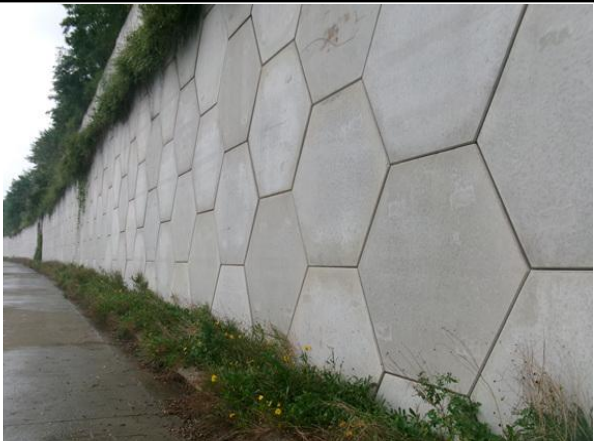
| 현황 | • 상태양호 | 현황 | • 상태양호 |

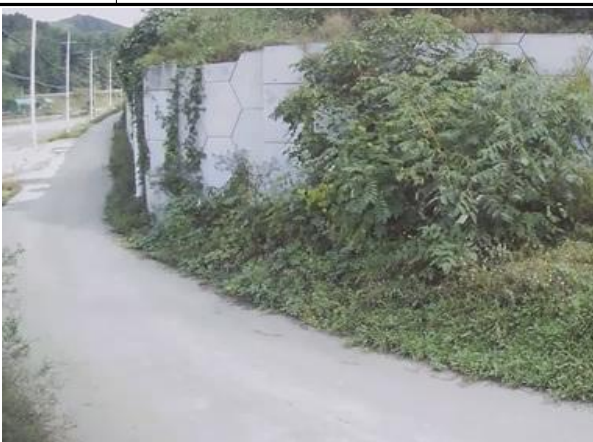
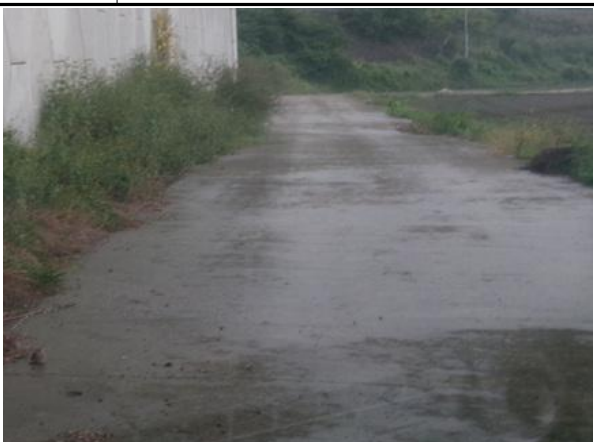
| 현황 | • 하부 도로 포장 상태양호 | 현황 | • 하부 도로 포장 상태양호 |

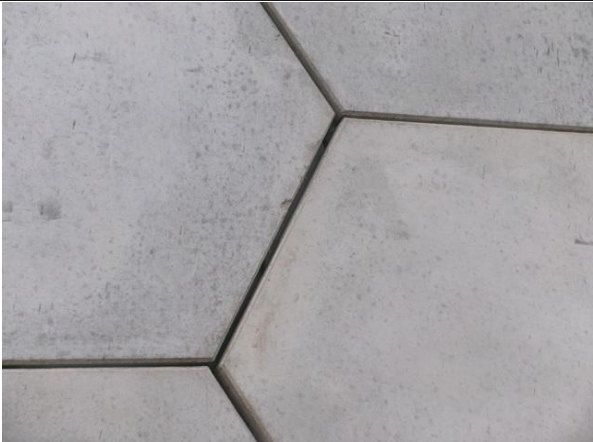
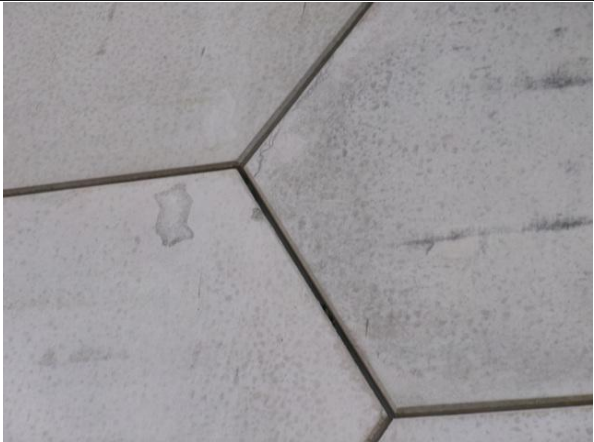
| 현 황 | • S3 판넬 파손(0.1x0.1) | 현 황 | • S4 판넬 파손(0.1x0.1) |
| 원 인 | • 외부충격 | 원 인 | • 외부충격 |

| 대 책 | • 단면보수 | 대 책 | • 단면보수 |

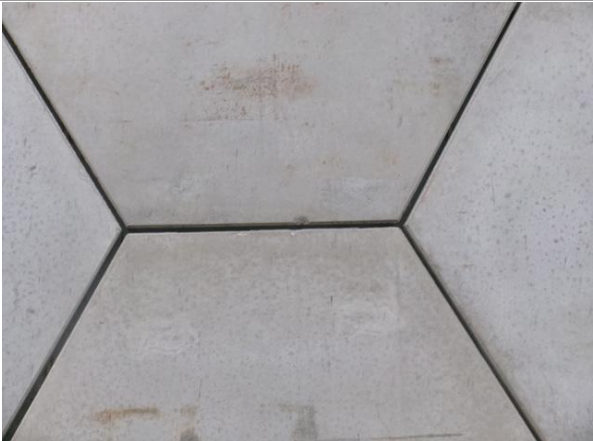
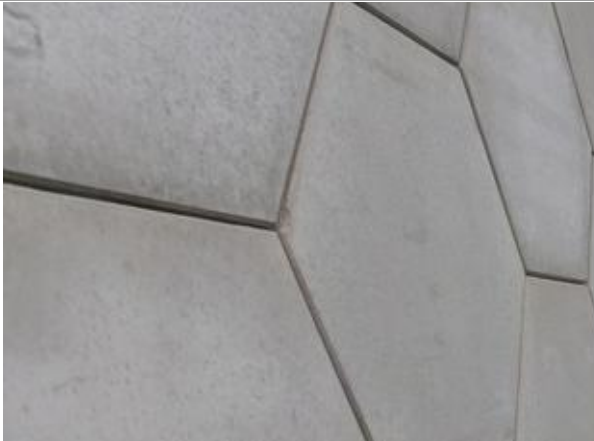
| 현 황 | • S10 판넬 파손(0.1x0.1) | 현 황 | • S13 판넬 파손(0.1x0.1) |
| 원 인 | • 외부충격 | 원 인 | • 외부충격 |

| 대 책 | • 단면보수 | 대 책 | • 단면보수 |

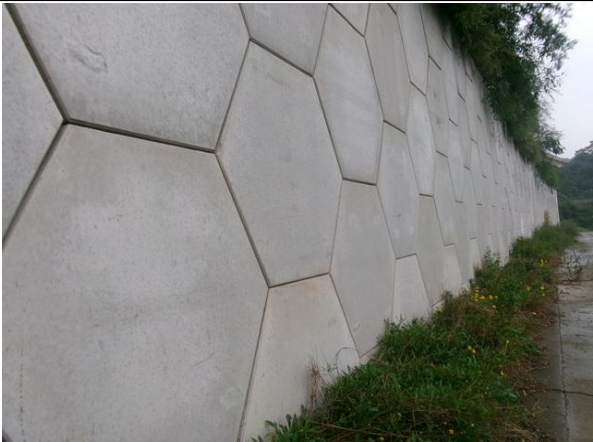
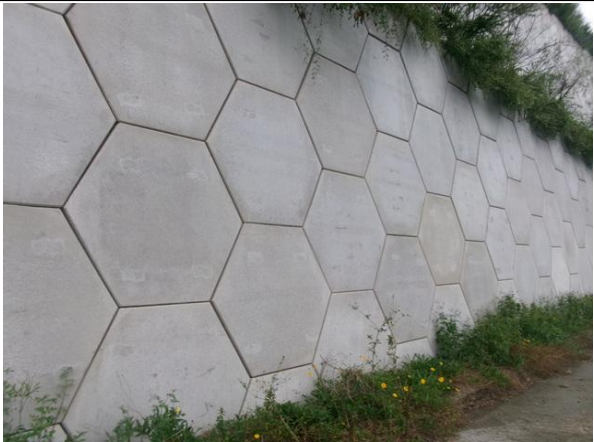
| 현 황 | • S13~15 배부름(40.0x5.0) | 현 황 | • S13~15 배부름(40.0x5.0) |
| 원 인 | • 시공미흡 | 원 인 | • 시공미흡 |

| 대 책 | • 주의관찰 | 대 책 | • 주의관찰 |

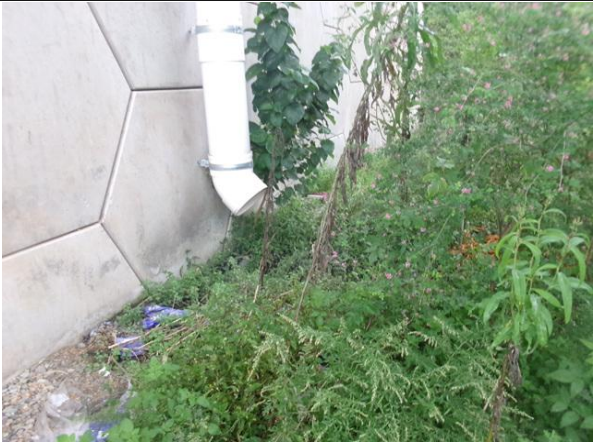
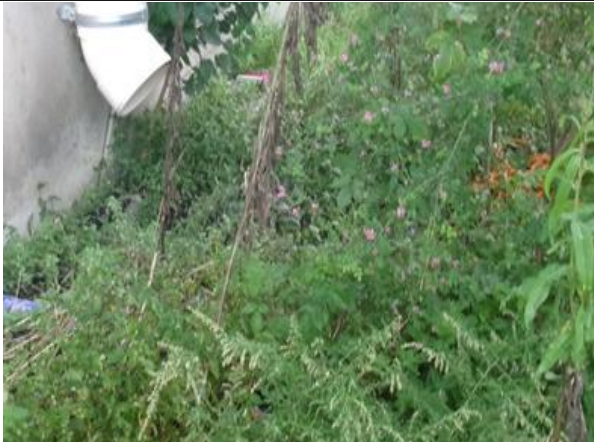
| 현 황 | • S20 배수관 하부 집수정 미설치 | 현 황 | • S20 배수관 하부 집수정 미설치 |
| 원 인 | • 시공미흡 | 원 인 | • 시공미흡 |

| 대 책 | • 주의관찰 | 대 책 | • 주의관찰 |

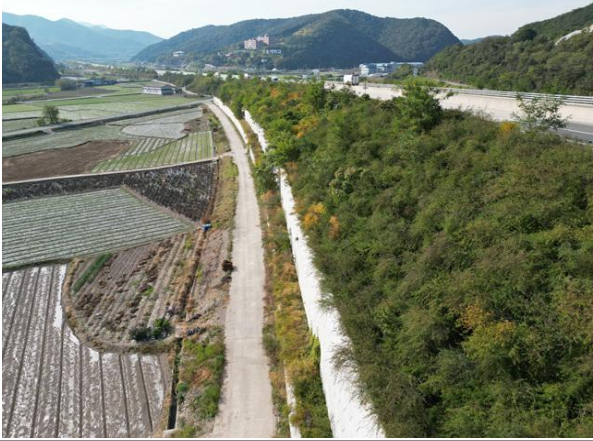
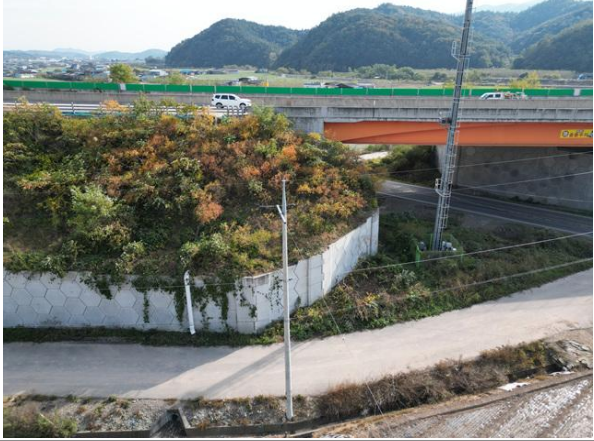
| 현 황 | • 상부 성토부 상태양호 | 현 황 | • 상부 성토부 상태양호 |

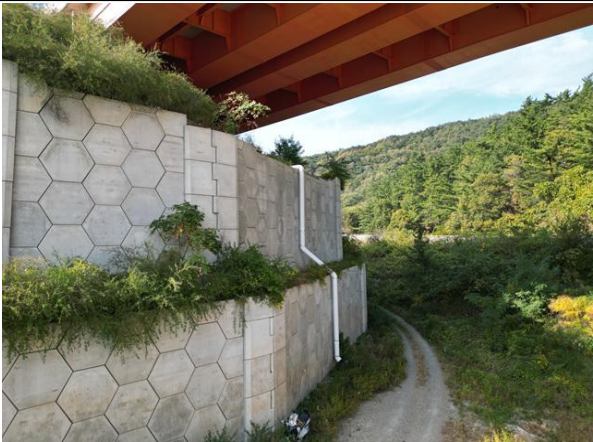
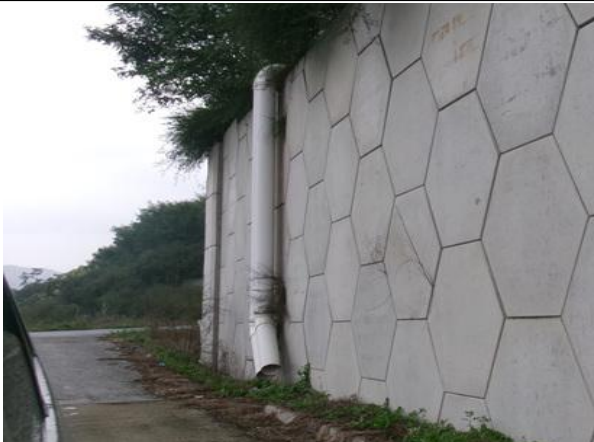
| 현 황 | • 배수시설 상태양호 | 현 황 | • 배수시설 상태양호 |

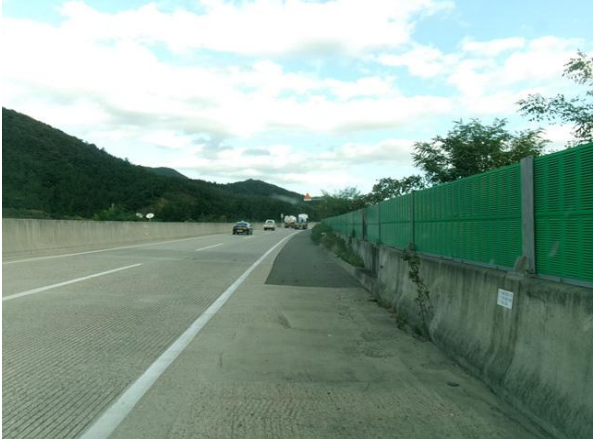
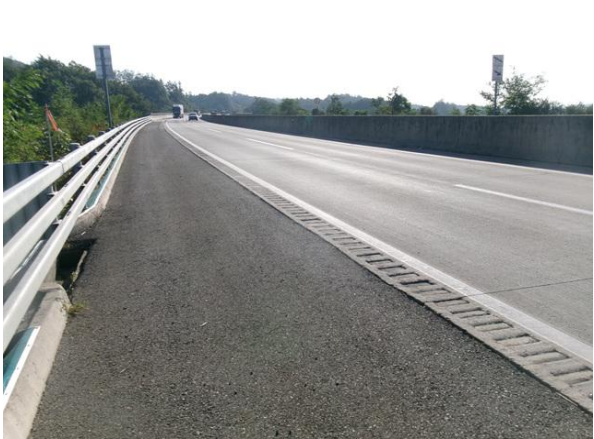
| 현황 | • 상부 도로 포장 상태현황(우측) | 현황 | • 상부 도로 포장 상태현황(좌측) |
