## 13. 패널식 옹벽 13

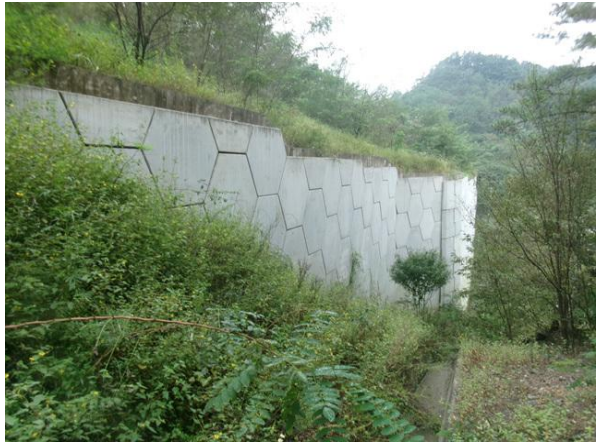
시점부 전경

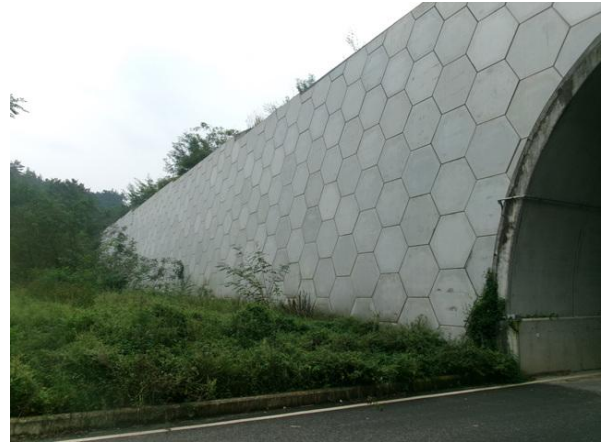
중점부 전경

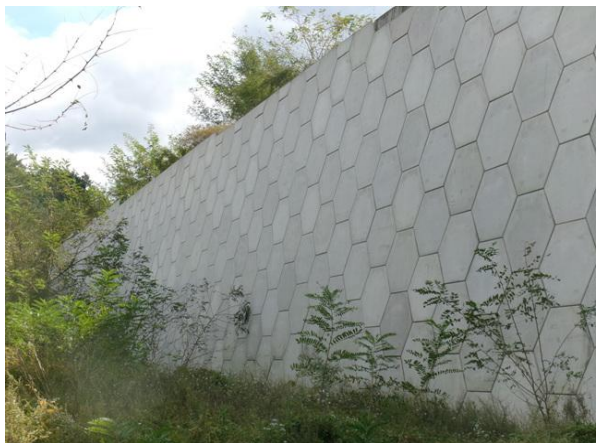
전면부 전경

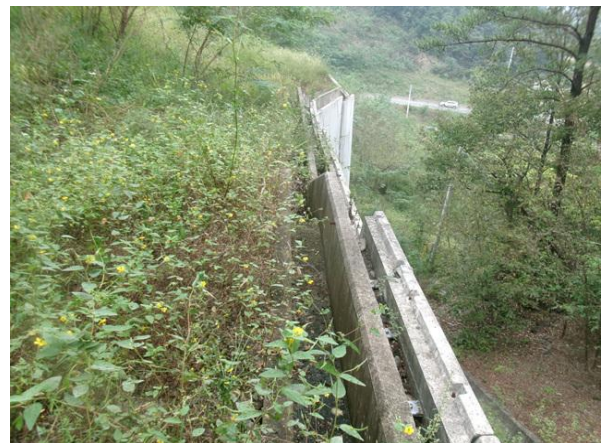
배수로 전경

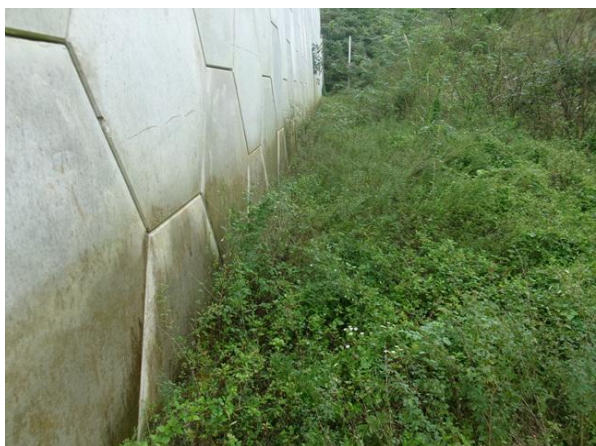
하부 전경

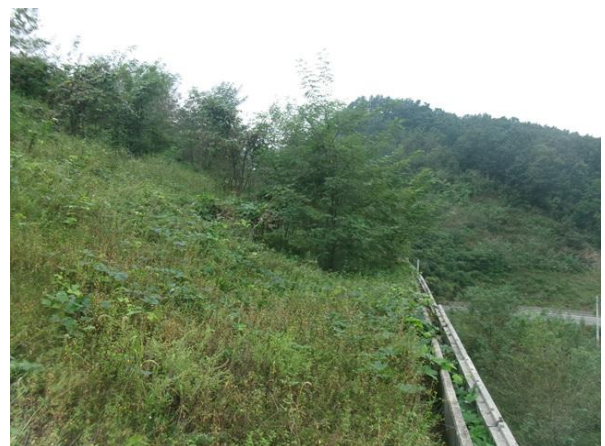
상부 전경

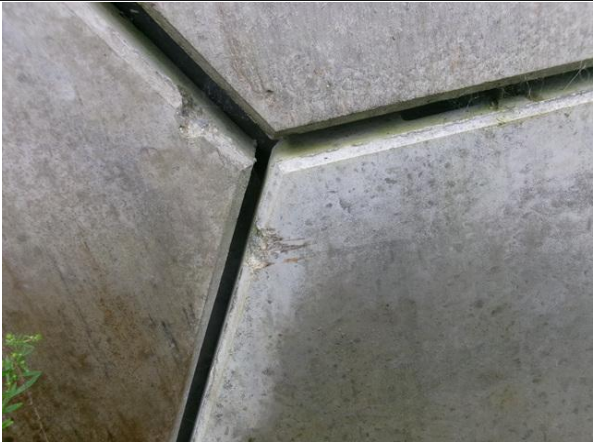
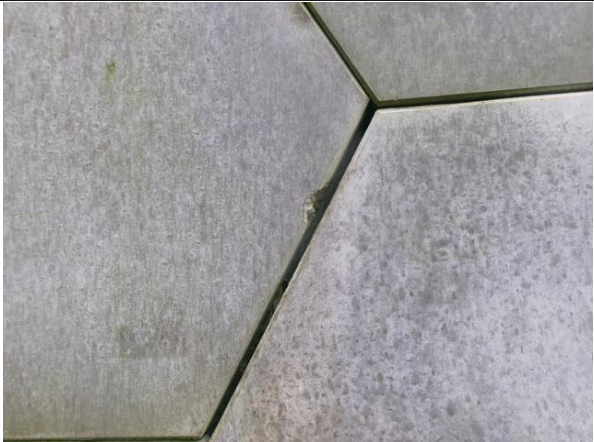
| 현 황 | • S3 판넬 파손(0.1x0.1) | 현 황 | • S3 판넬 파손(0.1x0.3) |
| 원 인 | • 외부 충격 | 원 인 | • 외부 충격 |

| 대 책 | • 단면보수 | 대 책 | • 단면보수 |

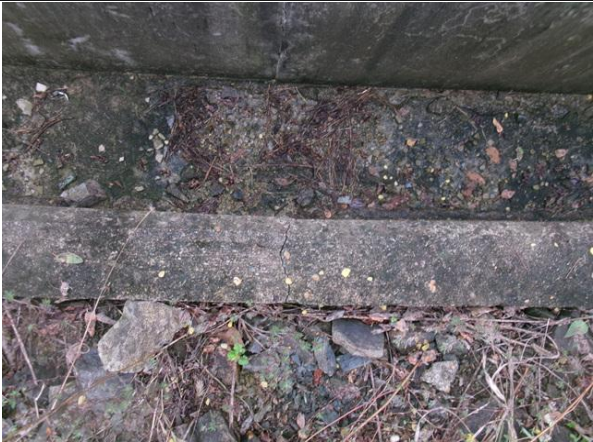
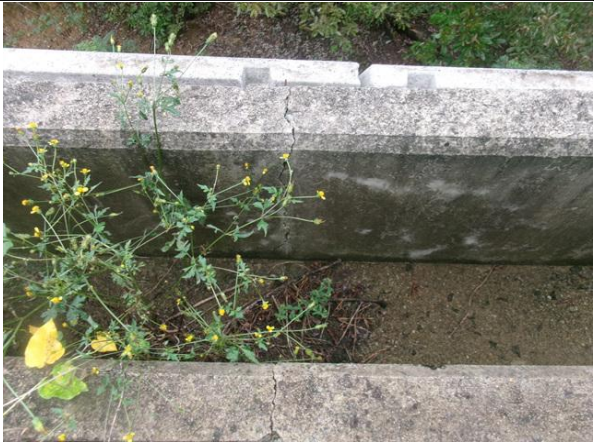
| 현 황 | • S1 배수로 균열( $C_w=0.3\text{mm}$ 이상) | 현 황 | • S1 배수로 파손( $0.2 \times 0.5$ ) |
| 원 인 | • 건조수축, 공용기간 증가 등 | 원 인 | • 건조수축, 거푸집 조기탈거 등 |

| 대 책 | • 주입보수 | 대 책 | • 단면보수 |

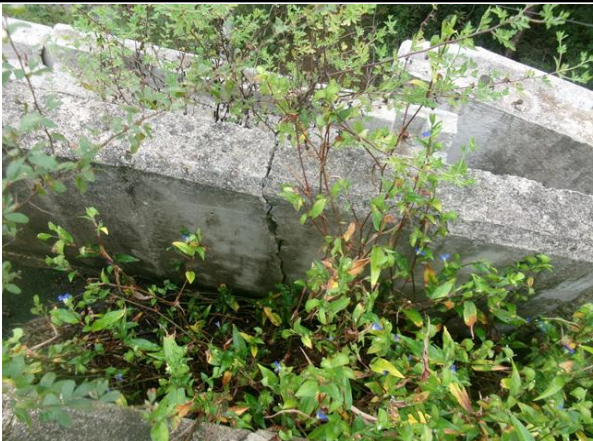
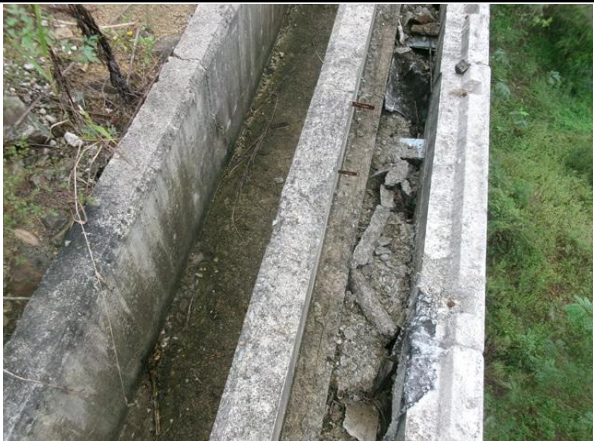
| 현 황 | • S2 배수로 파손( $0.2 \times 0.5$ ) | 현 황 | • S2 배수로 파손( $0.1 \times 0.2$ ) |
| 원 인 | • 건조수축, 거푸집 조기탈거 등 | 원 인 | • 외부충격, 거푸집 조기탈거 등 |

| 대 책 | • 단면보수 | 대 책 | • 단면보수 |

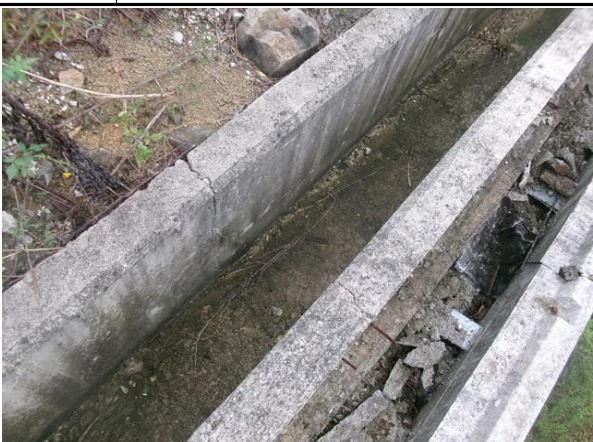
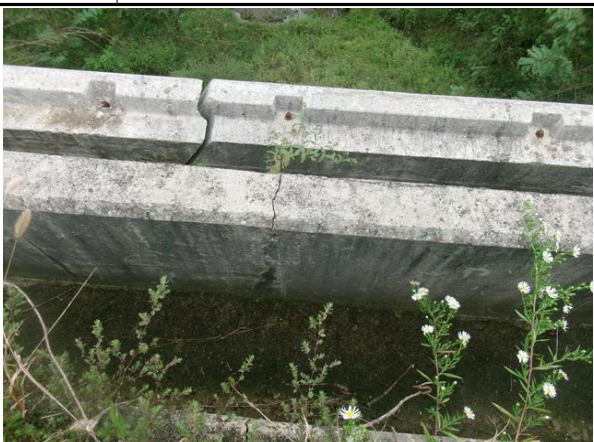
| 현 황 | • S2 배수로 파손( $0.2 \times 1.0$ ) | 현 황 | • S2 배수로 파손( $0.2 \times 0.5$ ) |
| 원 인 | • 건조수축, 거푸집 조기탈거 등 | 원 인 | • 건조수축, 거푸집 조기탈거 등 |

| 대 책 | • 단면보수 | 대 책 | • 단면보수 |

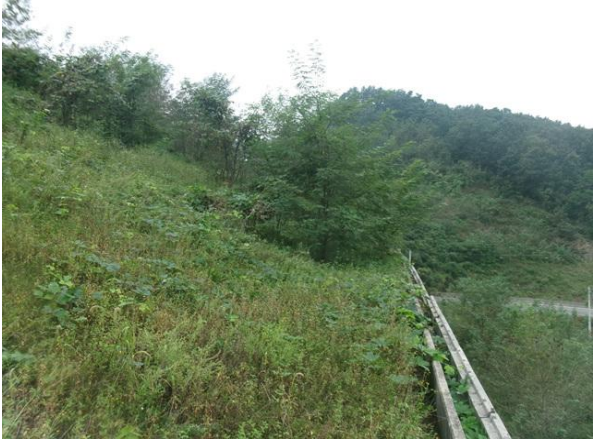
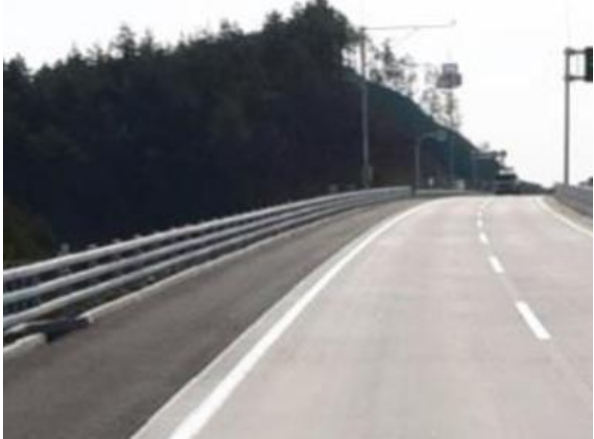
| 현황 | • 상부 성토부 상태양호 | 현황 | • 상부 도로 포장 상태현황 |
