## 14. 패널식 옹벽 14

## 지반, 기초부 손상현황 사진

## 전면부 손상현황 사진

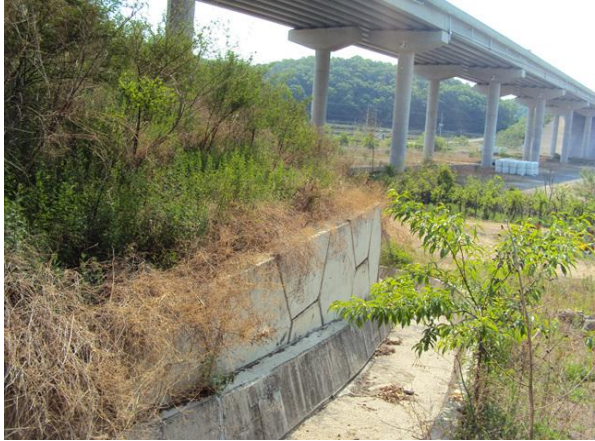
시점부 전경

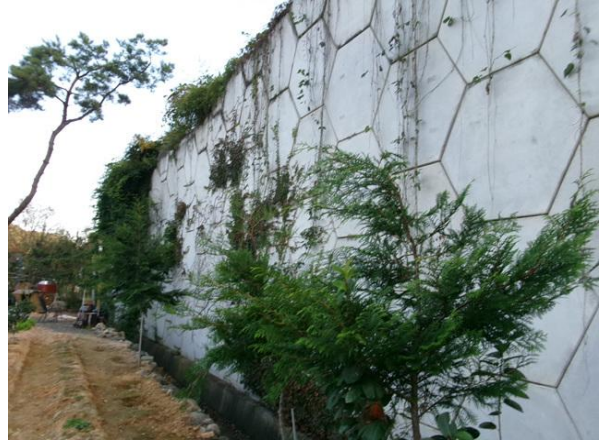
종점부 전경

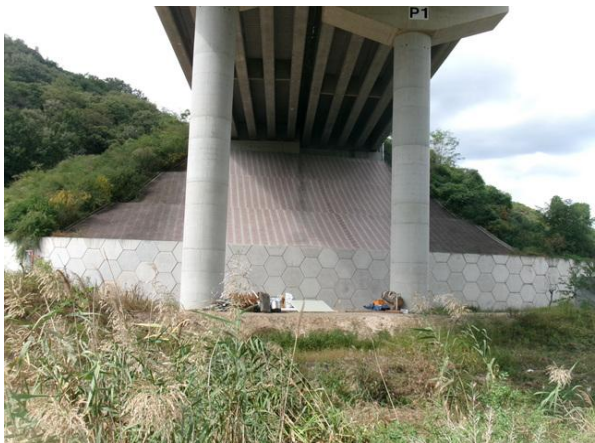
전면부 전경

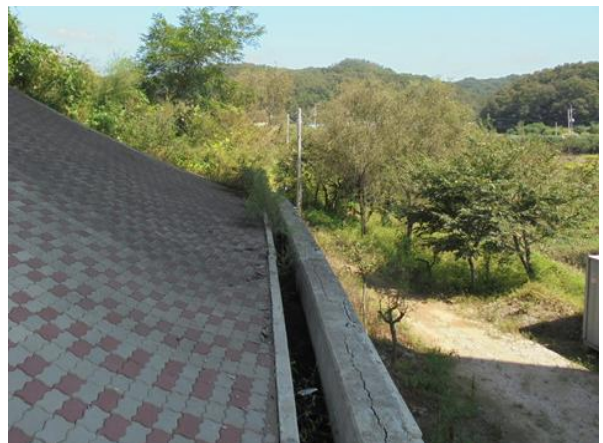
배수로 전경

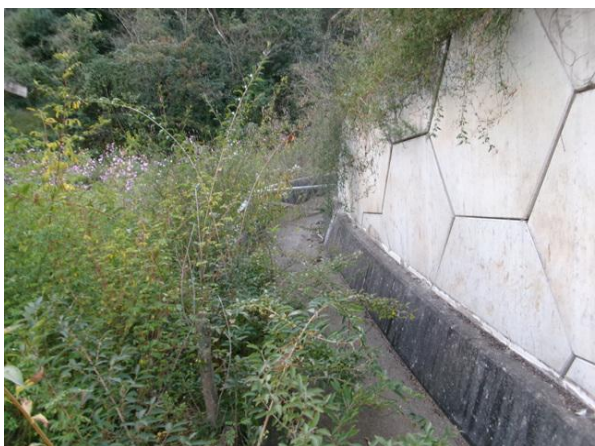
하부 전경

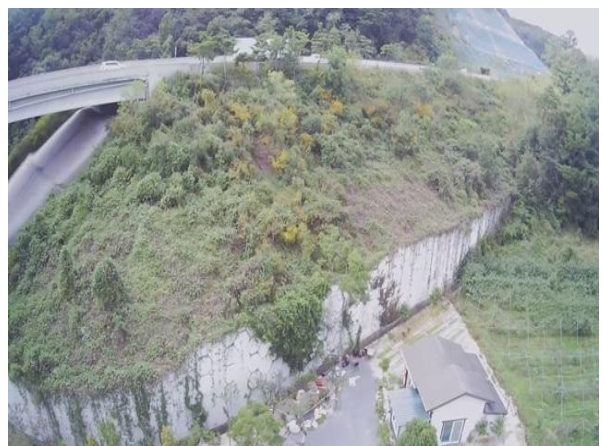
상부 전경

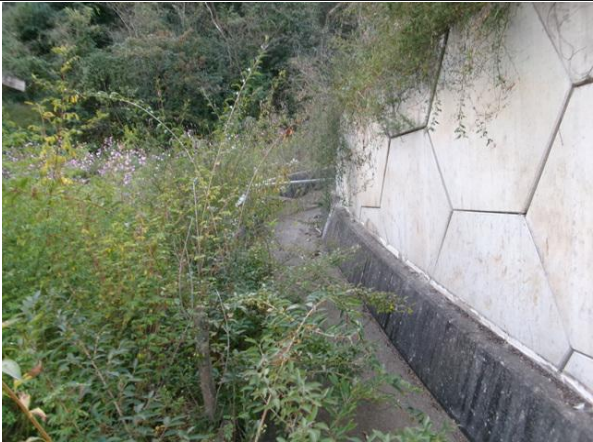
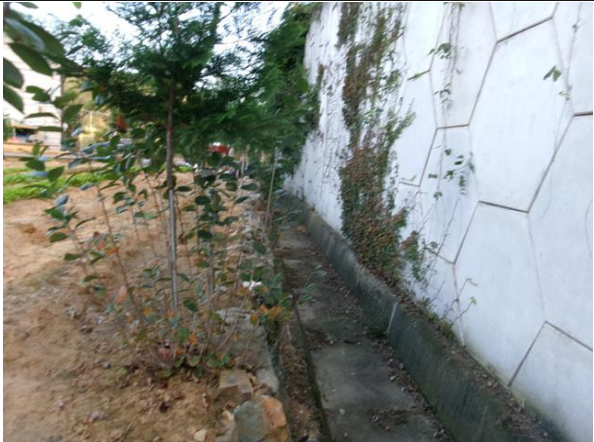
| 현황 | • 상태양호 | 현황 | • 상태양호 |

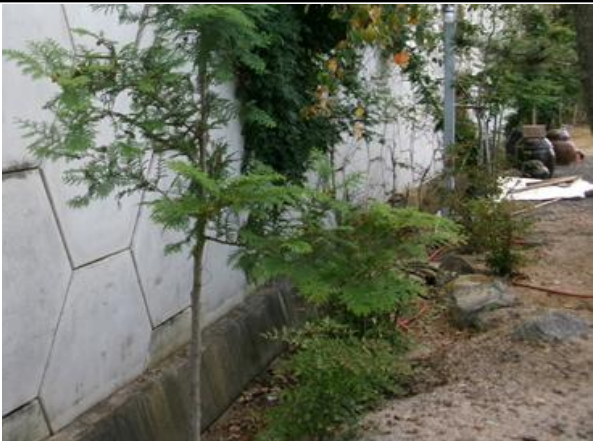
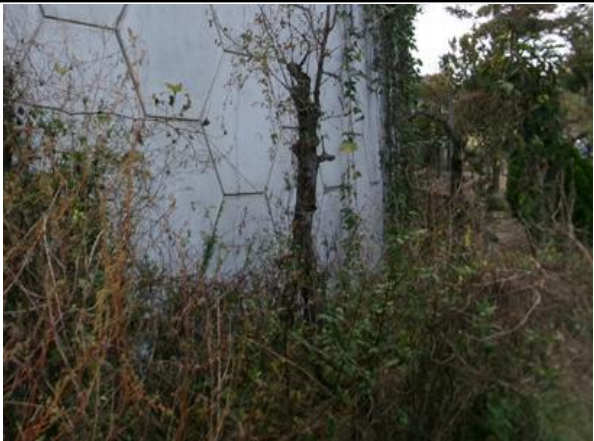
| 현황 | • 상태양호 | 현황 | • 상태양호 |

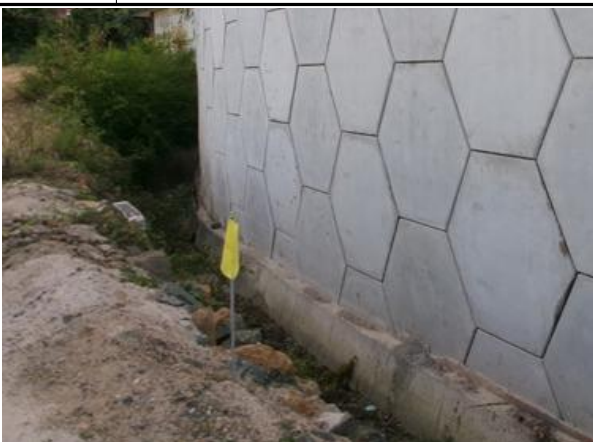
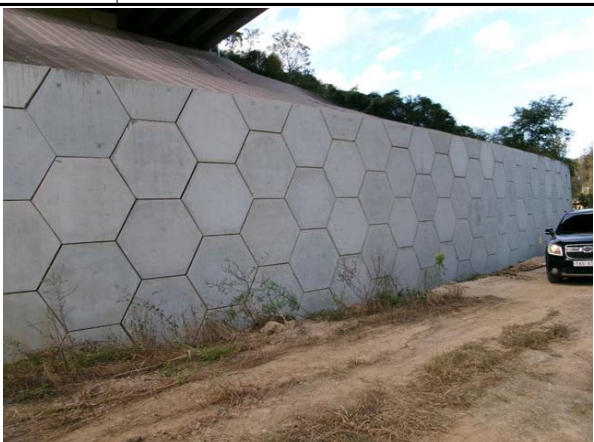
| 현황 | • 상태양호 | 현황 | • 상태양호 |

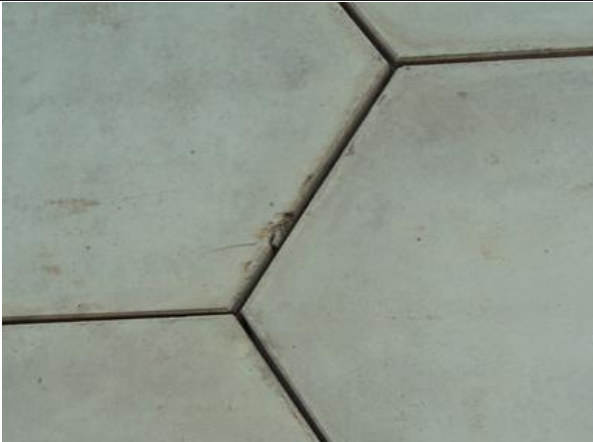
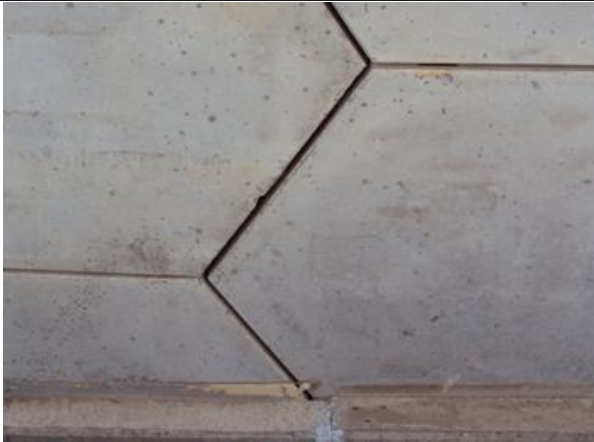
| 현 황 | • S3 판넬 파손(0.1x0.1) | 현 황 | • S3 판넬 파손(0.1x0.1) |
| 원 인 | • 외부충격 | 원 인 | • 외부충격 |

| 대 책 | • 단면보수 | 대 책 | • 단면보수 |

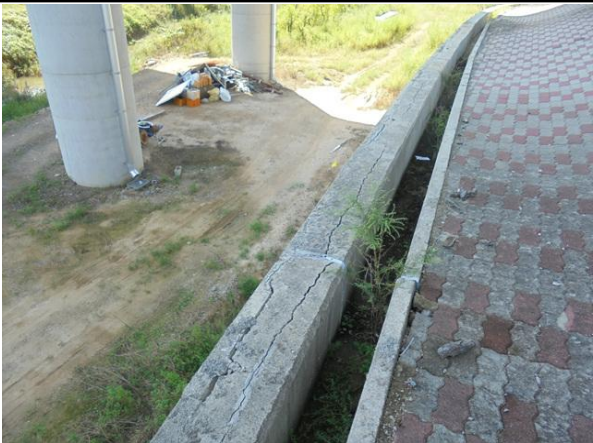
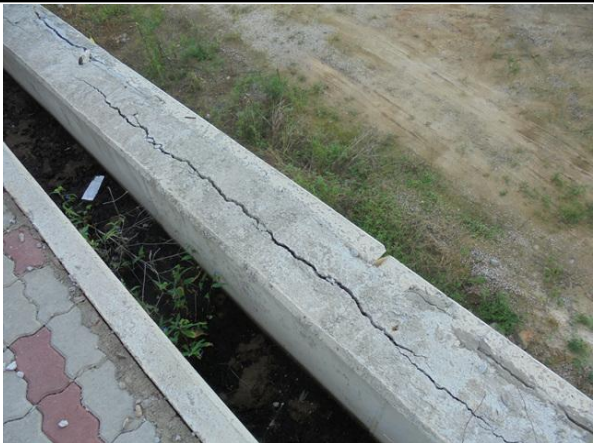
| 현 황 | • S4 상부 들뜸(0.2x18.0) | 현 황 | • S5 상부 들뜸(0.3x20.0) |
| 원 인 | • 시공미흡 등 | 원 인 | • 시공미흡 등 |

| 대 책 | • 단면보수 후 주의관찰 | 대 책 | • 단면보수 후 주의관찰 |

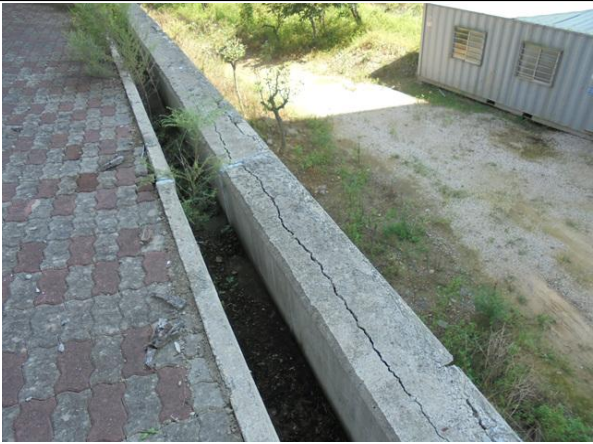
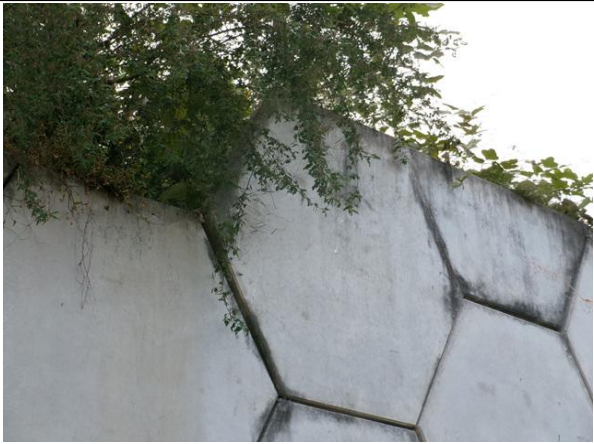
| 현 황 | • S6 상부 들뜸(0.2x5.0) | 현 황 | • S5 판넬 기울음(1EA) |
| 원 인 | • 시공미흡 등 | 원 인 | • 시공미흡 등 |

| 대 책 | • 단면보수 후 주의관찰 | 대 책 | • 주의관찰 |

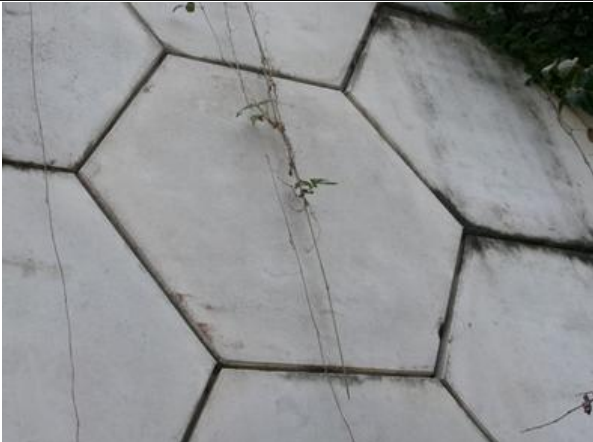
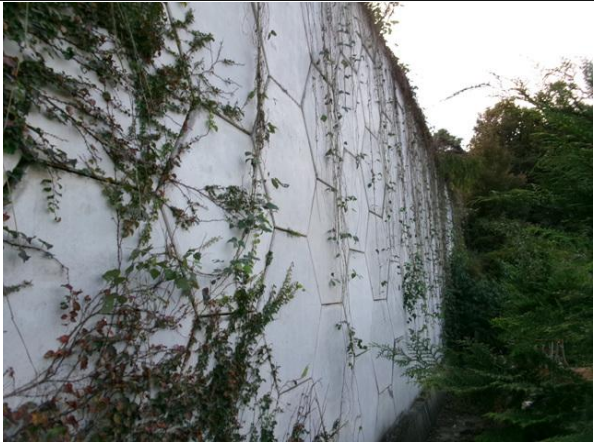
| 현 황 | • S8 판넬 파손(0.1x0.1 x3EA) | 현 황 | • S9 배부름(20.0x5.0) |
| 원 인 | • 외부충격 | 원 인 | • 시공미흡 등 |

| 대 책 | • 단면보수 | 대 책 | • 주의관찰 |

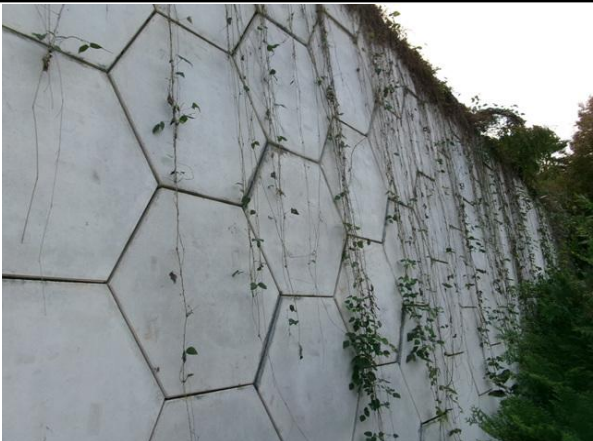
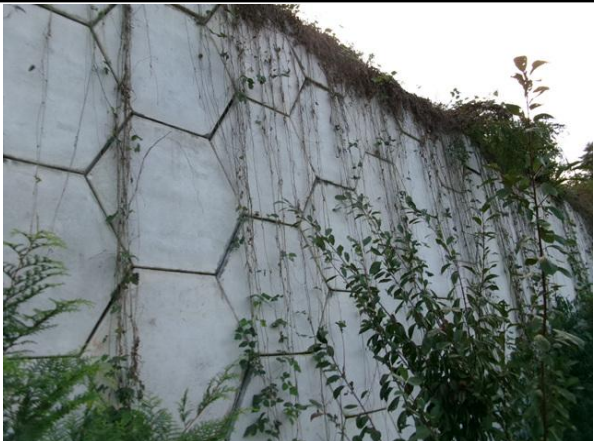
| 현 황 | • S9 배부름(20.0x5.0) | 현 황 | • S9 배부름(20.0x5.0) |
| 원 인 | • 시공미흡 등 | 원 인 | • 시공미흡 등 |

| 대 책 | • 주의관찰 | 대 책 | • 주의관찰 |

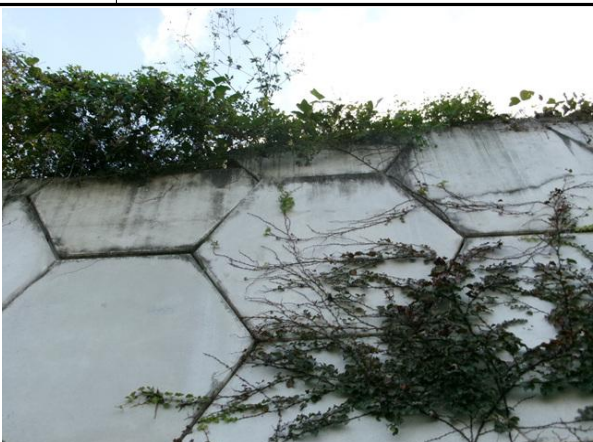
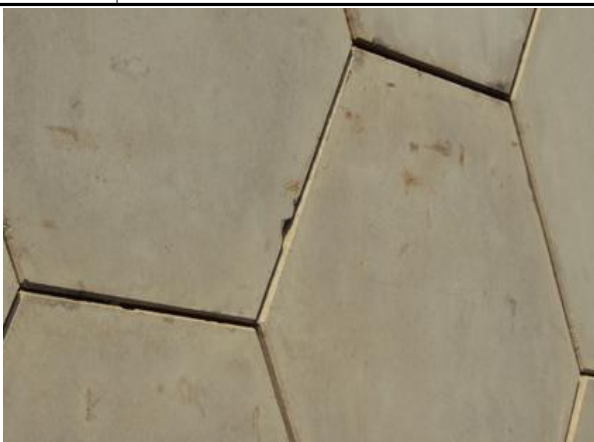
| 현 황 | • S9 배부름(20.0x5.0) | 현 황 | • S10 판넬 파손(0.2x0.3) |
| 원 인 | • 시공미흡 등 | 원 인 | • 외부충격 |

| 대 책 | • 주의관찰 | 대 책 | • 단면보수 |

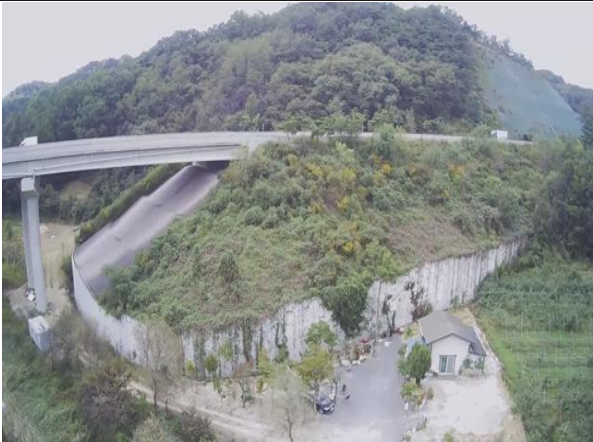
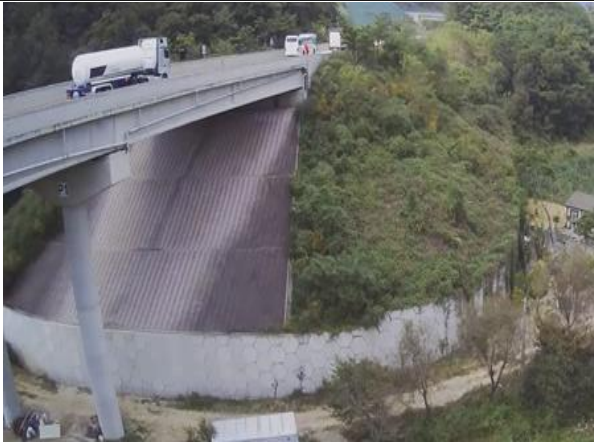
| 현 황 | • 상부 성토부 상태현황 | 현 황 | • 상부 교량 상태현황 |

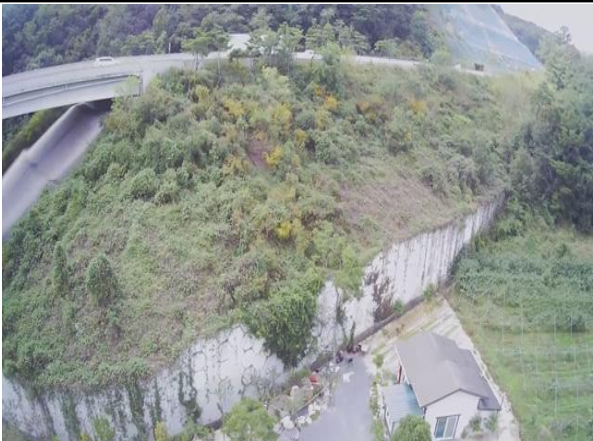
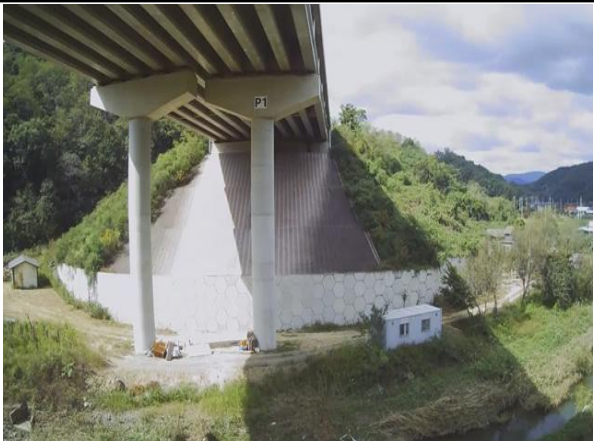
| 현 황 | • 상부 성토부 상태현황 | 현 황 | • 상부 교량 상태현황 |

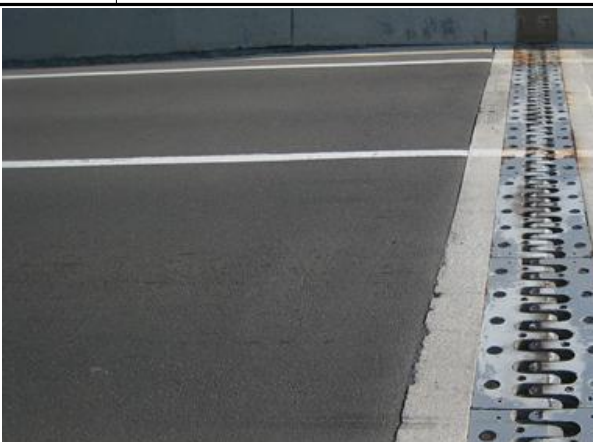
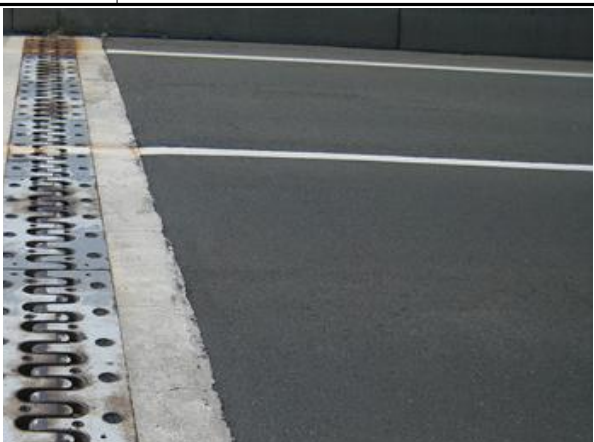
| 현 황 | • 상부 도로 포장 상태현황(영천방향) | 현 황 | • 상부 도로 포장 상태현황(상주방향) |
