## 15. 패넬식 옹벽 15

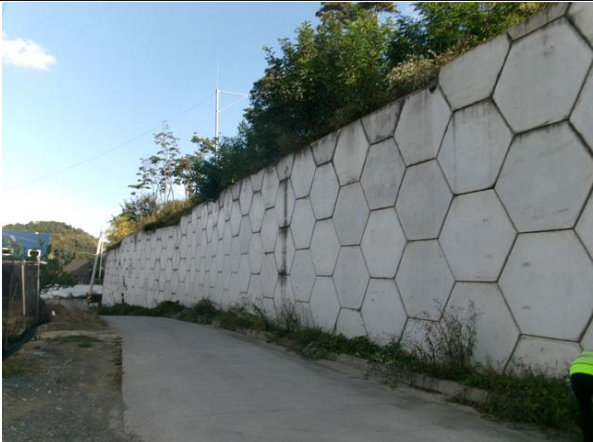
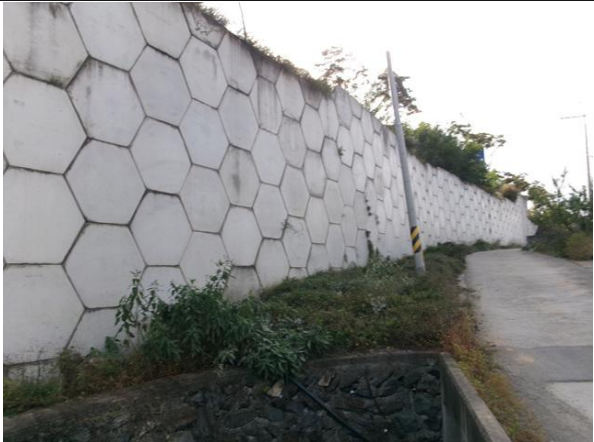
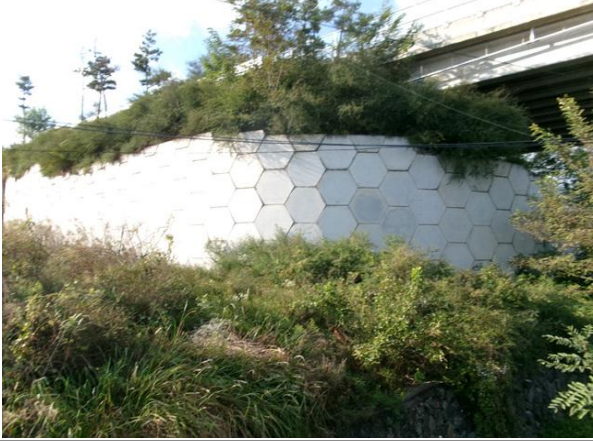
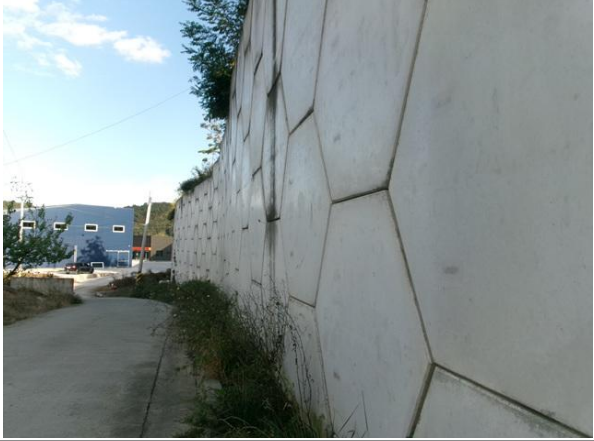
| 현 황 | • 상태양호 | 현 황 | • 상태양호 |

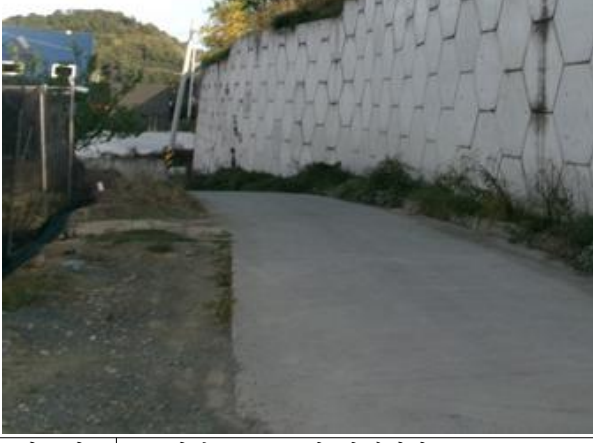
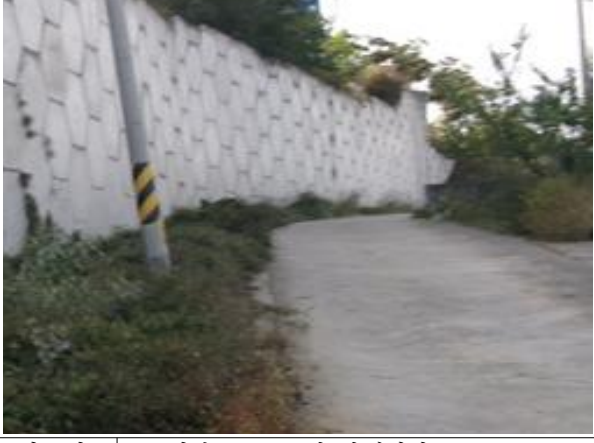
| 현 황 | • 하부 도로 포장 상태현황 | 현 황 | • 하부 도로 포장 상태현황 |

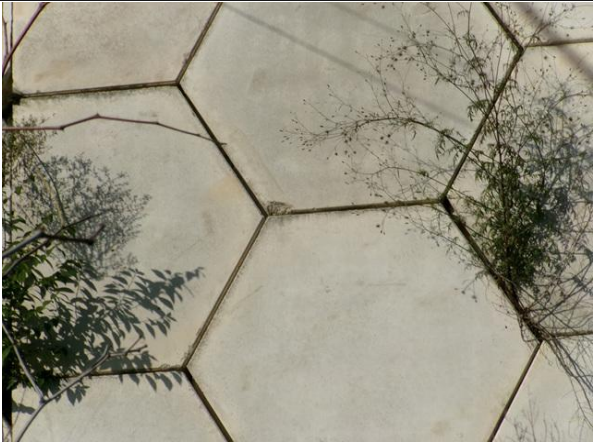
| 현 황 | • S1 판넬 파손(0.2x0.2) | 현 황 | • S1 판넬 파손(0.3x0.3) |
| 원 인 | • 시공미흡, 외부충격 등 | 원 인 | • 시공미흡, 외부충격 등 |

| 대 책 | • 단면보수 | 대 책 | • 단면보수 |

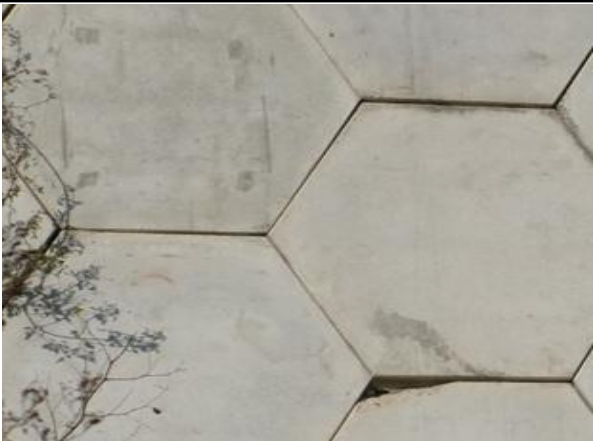
| 현 황 | • S1 판넬 파손(0.2x0.2) | 현 황 | • S7 상부 들뜸(0.1x3.0) |
| 원 인 | • 시공미흡, 외부충격 등 | 원 인 | • 시공미흡, 외부충격 등 |

| 대 책 | • 단면보수 | 대 책 | • 단면보수 |

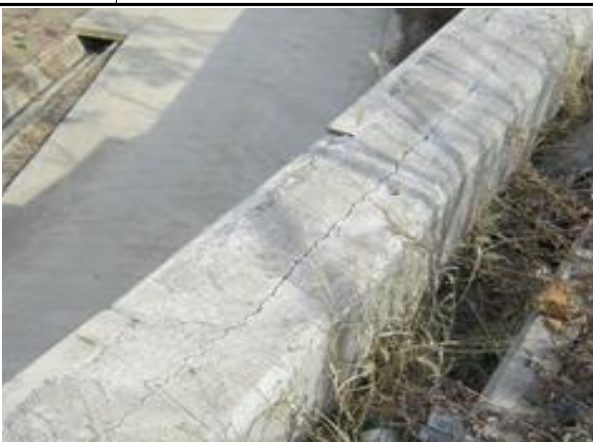
| 현 황 | • S8 상부 들뜸(0.1x7.0) | 현 황 | • S9 판넬 파손(0.2x0.2 x2EA) |
| 원 인 | • 시공미흡, 외부충격 등 | 원 인 | • 시공미흡, 외부충격 등 |

| 대 책 | • 단면보수 | 대 책 | • 단면보수 |

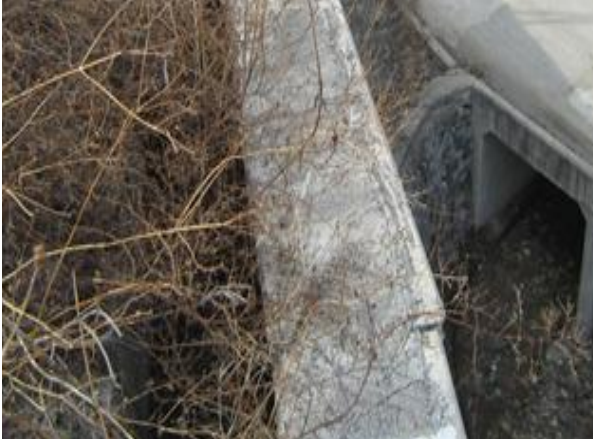
| 현 황 | • S7 상부 들뜸(0.1x3.0) | 현 황 | • S8 상부 들뜸(0.1x7.0) |
| 원 인 | • 시공미흡, 외부충격 등 | 원 인 | • 시공미흡, 외부충격 등 |

| 대 책 | • 단면보수 | 대 책 | • 단면보수 |

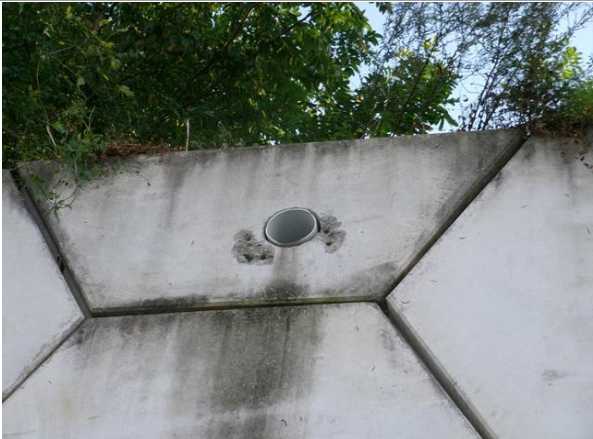
| 현 황 | • S9 판넬 파손(0.3x0.2) | 현 황 | • S9 판넬 파손(0.1x0.5) |
| 원 인 | • 시공미흡, 외부충격 등 | 원 인 | • 시공미흡, 외부충격 등 |

| 대 책 | • 단면보수 | 대 책 | • 단면보수 |

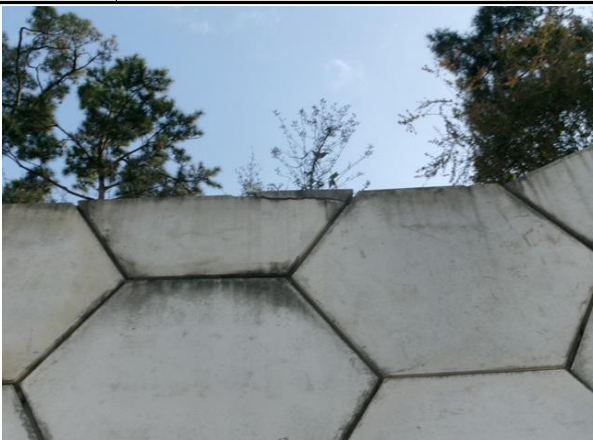
| 현 황 | • S9 판넬 파손(0.2x0.5) | 현 황 | • S10 상부 파손(0.2x0.3) |
| 원 인 | • 시공미흡, 외부충격 등 | 원 인 | • 시공미흡, 외부충격 등 |

| 대 책 | • 단면보수 | 대 책 | • 단면보수 |

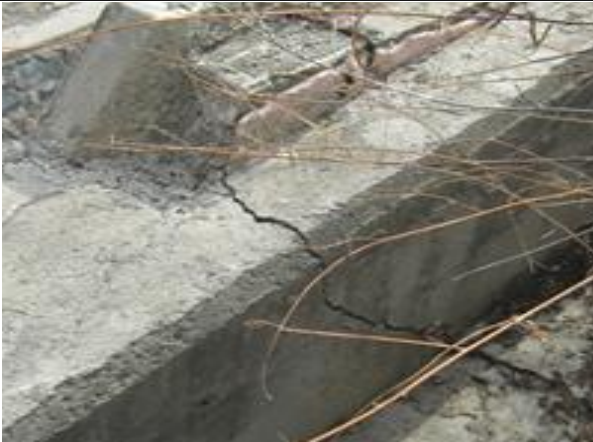
| 현 황 | • S3 배수로 파손(0.1x1.0) | 현 황 | • S4 배수로 파손(0.1x0.1) |
| 원 인 | • 거푸집 조기탈거, 시공미흡 등 | 원 인 | • 시공미흡, 외부충격 등 |

| 대 책 | • 단면보수 | 대 책 | • 단면보수 |

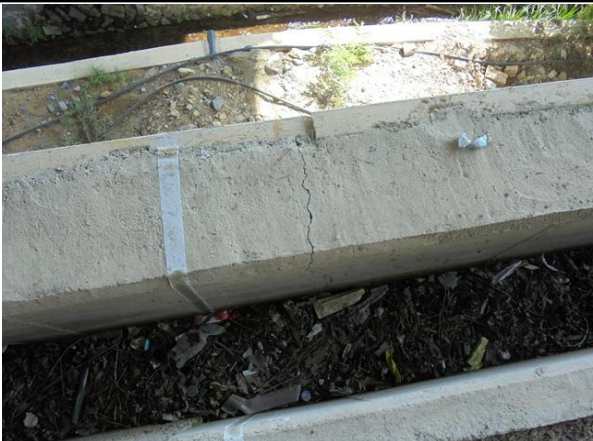
| 현 황 | • S4 배수로 균열(Cw=0.3mm이상) | 현 황 | • S5 배수로 이격(L=1.0m) |
| 원 인 | • 건조수축 및 거푸집 조기탈거 등 | 원 인 | • 건조수축 및 거푸집 조기탈거 등 |

| 대 책 | • 주입보수 | 대 책 | • 단면보수 |

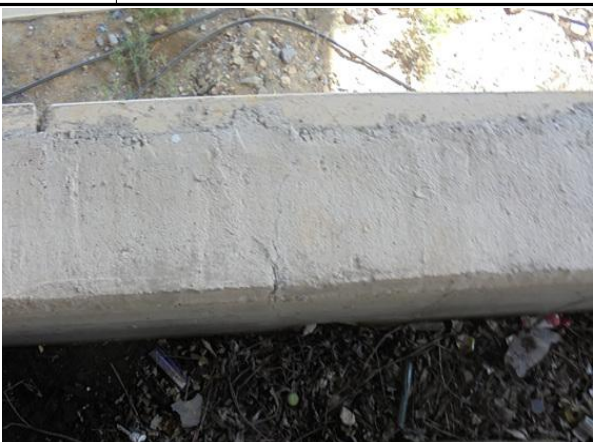
| 현 황 | • S8 배수로 균열(Cw=0.3mm미만) | 현 황 | • 전면부 배수관 상태현황 |
| 원 인 | • 건조수축 및 거푸집 조기탈거 등 | 원 인 | • - |

| 대 책 | • 표면처리 | 대 책 | • - |

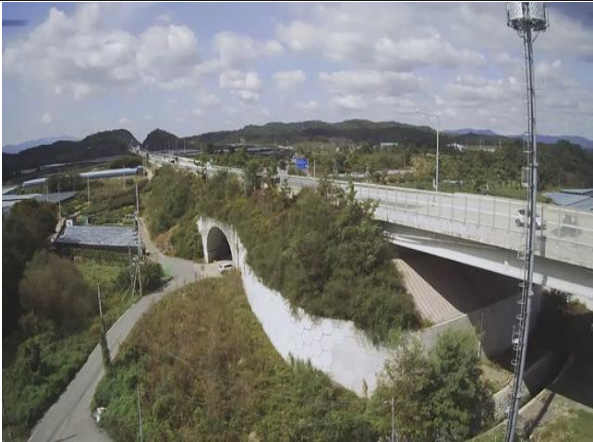
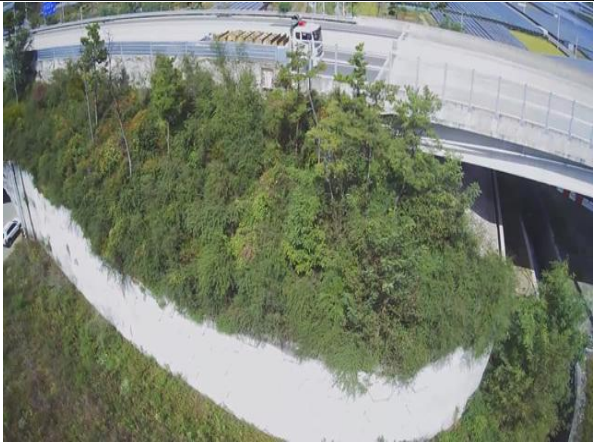
| 현 황 | • 상부 성토부 상태현황 | 현 황 | • 상부 성토부 상태현황 |

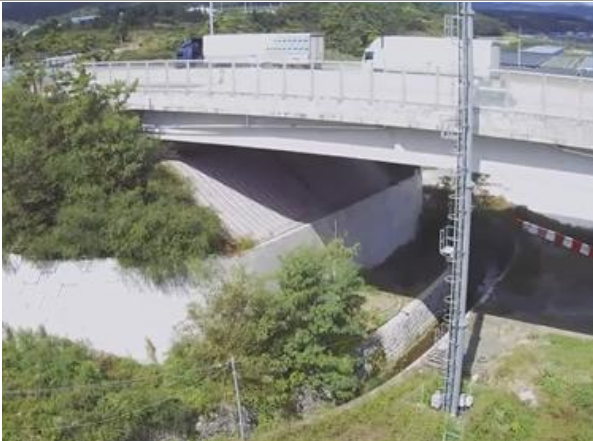
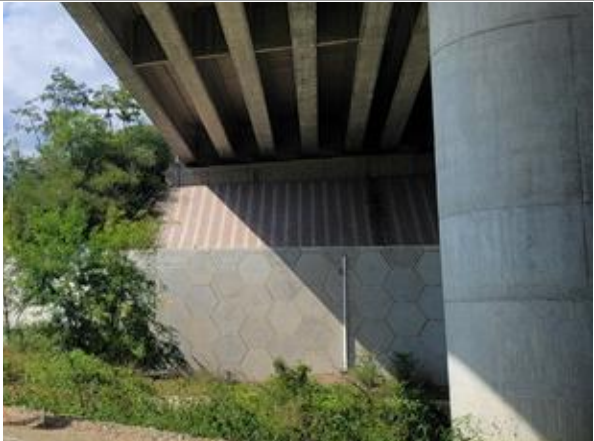
| 현 황 | • 상부 교량 상태현황 | 현 황 | • 상부 교량 상태현황 |

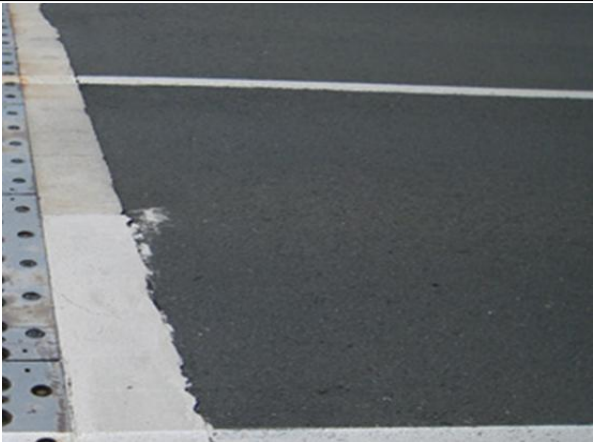
| 현 황 | • 상부 도로 포장 상태현황(상주방향) | 현 황 | • 상부 도로 포장 상태현황(영천방향) |
