## 2. 상촌교

### 2.1 시설물의 개요

본 시설물은 경상북도 상주시 낙동면 상촌리(상주영천고속도로 2.720~3.160km)에 위치한 교량으로서 총 연장 440.0m, 폭 31.5m, 왕복 6차로로 시공되어 있다.

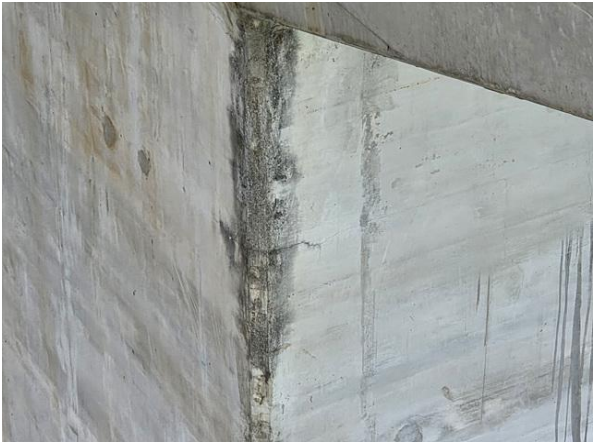
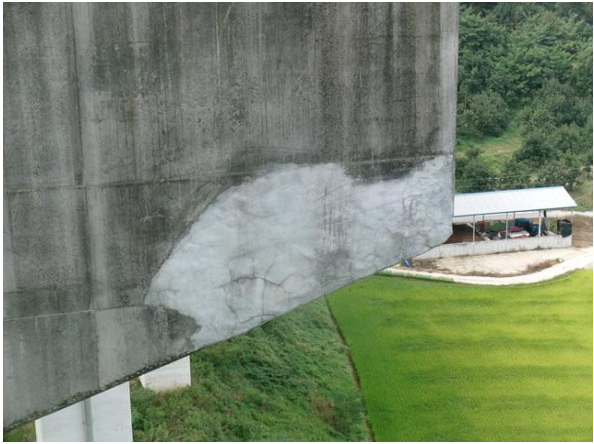
| 손상현황 | • P6 기둥부 균열 (0.3mm미만) | 손상현황 | • P6 코핑부 층분리 (1.0×0.5) |
| 원 인 | • 건조수축 등 | 원 인 | • 시공미흡, 다짐미흡 등 |

| 조치방안 | • 표면처리 | 조치방안 | • 단면보수 |

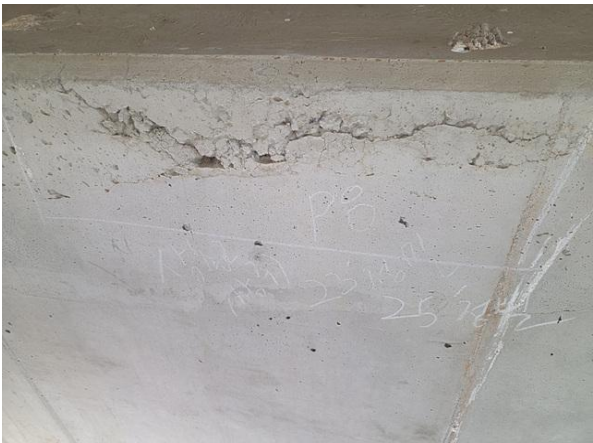
| 손상현황 | • P8 코핑부 재료분리(0.5×0.2) | 손상현황 | • P10 코핑부 망상균열(12.0×1.0) |
| 원 인 | • 다짐부족, 거푸집 조기 탈거 등 | 원 인 | • 건조수축 등 |

- 교각에 조사된 균열(0.3mm미만, 이상)의 경우 시공시 건조수축, 거푸집 조기탈거 등 복합적인 원인에 의한 손상으로 구조적인 영향을 미치는 손상은 아니나 내구성확보 차원의 표면처리, 주입보수 등 보수가 필요하다고 판단된다.
- 조사된 충분리, 재료분리, 망상균열의 경우 건조수축, 다짐부족, 거푸집 조기 탈거, 열화 등 복합적인 원인에 의한 손상으로 구조적인 영향을 미치는 손상은 아니나 내구성확보 차원의 단면보수, 표면처리 등 보수가 필요하다고 판단된다.
- 조사된 균열부 백태의 경우 우수유입, 열화 등에 의한 손상으로 구조적인 영향을 미치는 손상은 아니나 내구성확보 차원의 표면처리 등 보수가 필요하다고 판단된다.
- 조사된 채수, 표면오염의 경우 신축이음 하부 우수유입에 의한 손상으로 주의관찰 후 손상 진전 시 적절한 보수를 실시하는 것이 바람직 할 것으로 판단된다.

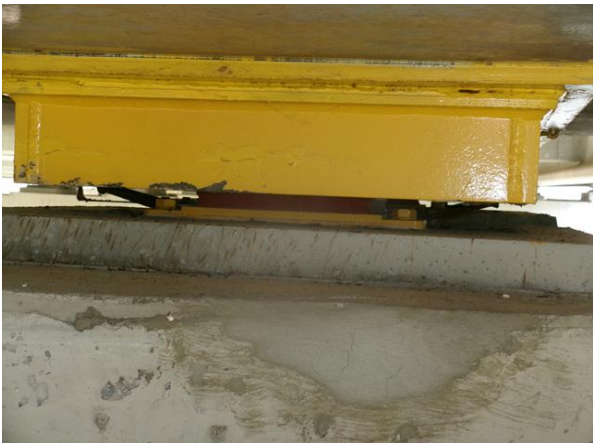
| 손상현황 | • P9-Sh9 몰탈 균열(0.3mm미만) | 손상현황 | • P10-Sh11 몰탈 층분리(0.1×0.1) |
| 원 인 | • 초기 건조수축 등 | 원 인 | • 다짐불량, 거푸집 조기 탈거 |

- 교량받침에 조사된 무수축몰탈 균열(0.3mm미만)의 경우 시공시 건조수축 등에 의한 손상으로 시설물에 영향을 미치는 구조적인 손상은 아닌 것으로 판단되며 내구성 확보 차원의 표면처리 등의 보수를 실시하는 것이 바람직하다.
- 조사된 무수축몰탈 층분리, 받침콘크리트 층분리의 경우 시공시 다짐미흡 및 거푸집 조기 탈거, 외부충격 등에 의한 손상으로 시설물에 영향을 미치는 구조적인 손상은 아닌 것으로 판단되며 내구성 확보 차원의 단면보수 등의 보수를 실시하는 것이 바람직하다.
- 조사된 이동량 눈금자 손상(탈락, 파손, 도색)은 사용성 확보차원의 정비(교체)가 필요할 것으로 사료된다.

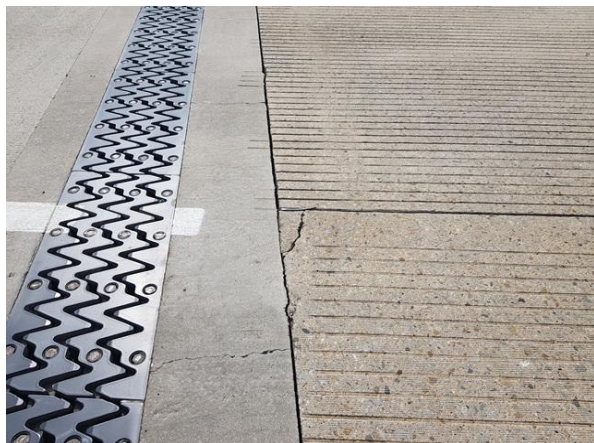
| 손상현황 | • 교면포장 S1 접속도로 충분리 | 손상현황 | • 교면포장 S6 포장 망상균열 |
| 원 인 | • 중차량 통행 등 | 원 인 | • 건조수축 등 |

| 조치방안 | • 주의관찰 | 조치방안 | • 주의관찰 |

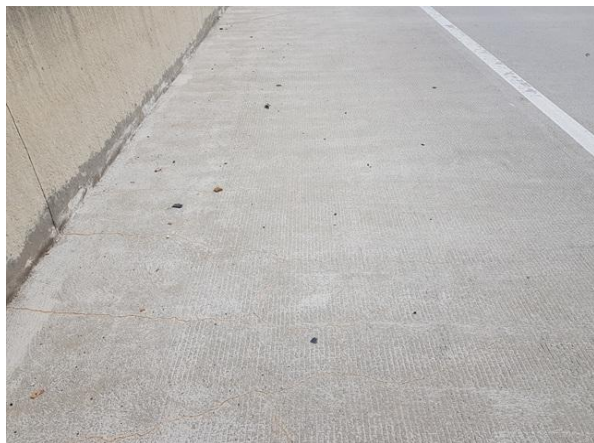
| 손상현황 | • 교면포장 S6 포장 망상균열 | 손상현황 | • 교면포장 S11 접속도로 이격 |
| 원 인 | • 건조수축 등 | 원 인 | • 후타재 건조수축 등 |

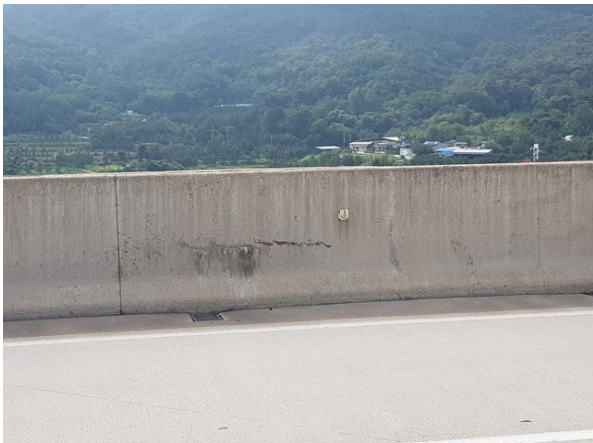
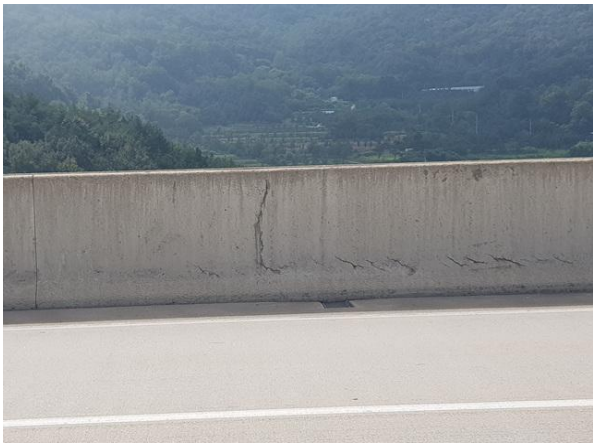
| 손상현황 | • S4 중분대 균열부 백태(0.2×1.0) | 손상현황 | • S7 중분대 균열(0.3mm미만) |
| 원 인 | • 외부 우수유입 | 원 인 | • 초기 건조수축, 외부 우수유입 |

| 조치방안 | • 표면처리 | 조치방안 | • 주의관찰 |

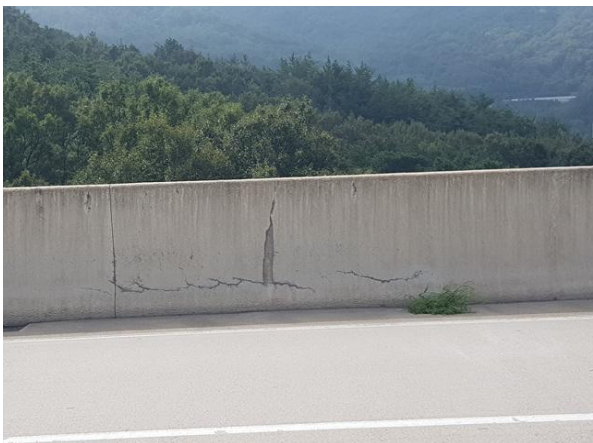
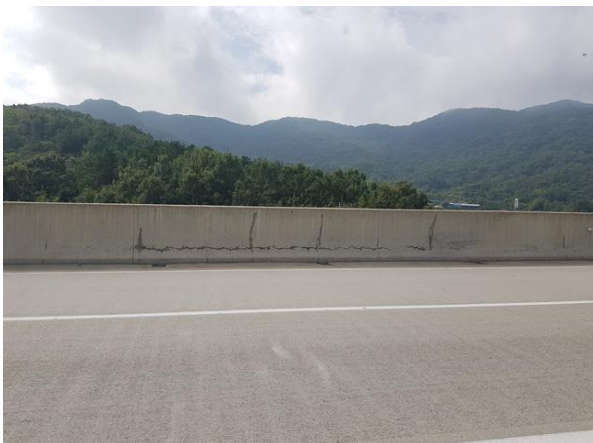
| 손상현황 | • S9 중분대 균열(0.3mm미만) | 손상현황 | • S9 중분대 균열(0.3mm미만) |
| 원 인 | • 초기 건조수축 등 | 원 인 | • 초기 건조수축 등 |

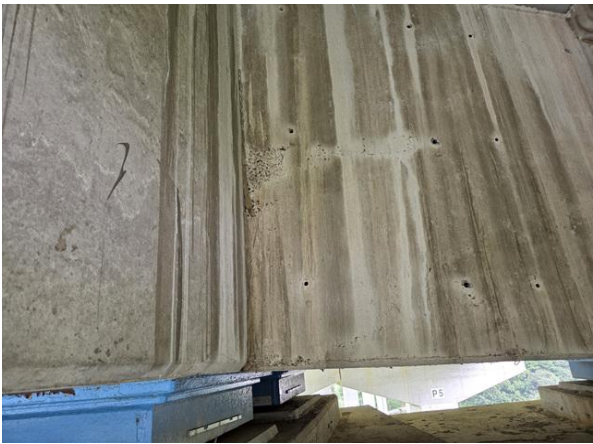
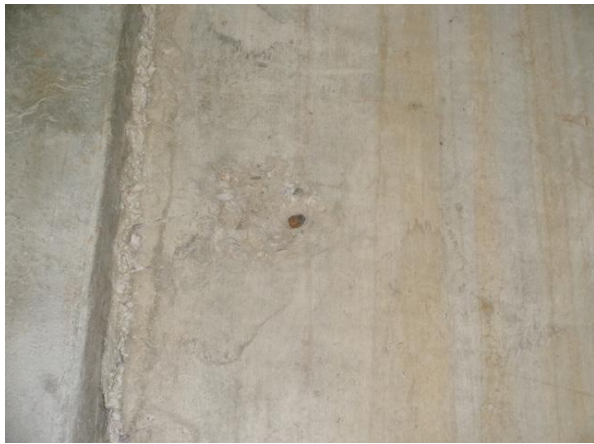
| 손상현황 | • S4 가로보 재료분리(1.0×0.3) | 손상현황 | • S6 가로보 콘크리트 박락(0.2×0.2) |
| 원 인 | • 다짐불량, 거푸집 조기 탈거 등 | 원 인 | • 다짐불량, 거푸집 조기탈거 |

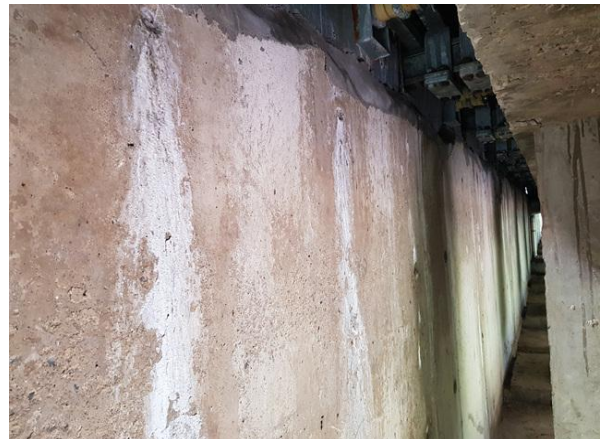
| <p>손상현황</p> <ul style="list-style-type: none"> <li>• A1 백태 (0.2×0.5)</li> </ul> <p>원 인</p> <ul style="list-style-type: none"> <li>• 외부 우수유입</li> </ul> <p>조치방안</p> <ul style="list-style-type: none"> <li>• 표면처리</li> </ul> | <p>손상현황</p> <ul style="list-style-type: none"> <li>• A1 백태 (0.2×2.0)</li> </ul> <p>원 인</p> <ul style="list-style-type: none"> <li>• 외부 우수유입</li> </ul> <p>조치방안</p> <ul style="list-style-type: none"> <li>• 표면처리</li> </ul> |

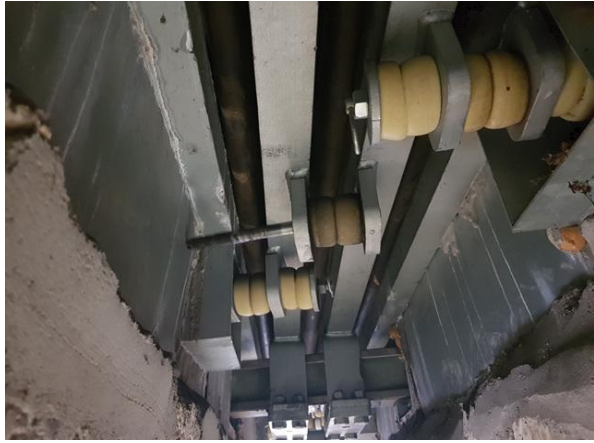
| 손상현황 | • A1 후타재 파손(0.1×0.1) | 손상현황 | • A1 하부 베어링 파손 |
| 원 인 | • 중차량 통행, 공용연수 증가 등 | 원 인 | • 시공불량, 중차량 진동 등 |

| 조치방안 | • 주의관찰 | 조치방안 | • 정비(교체) |

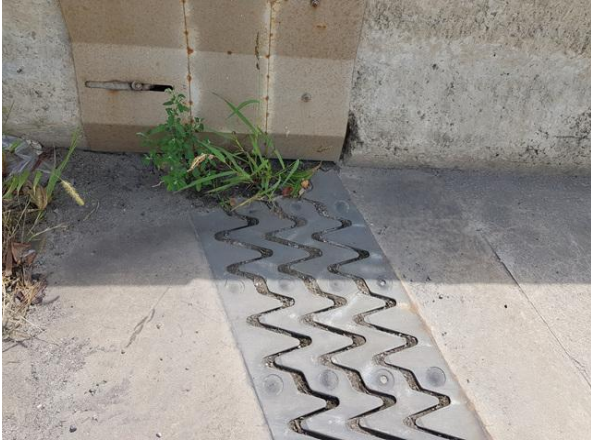
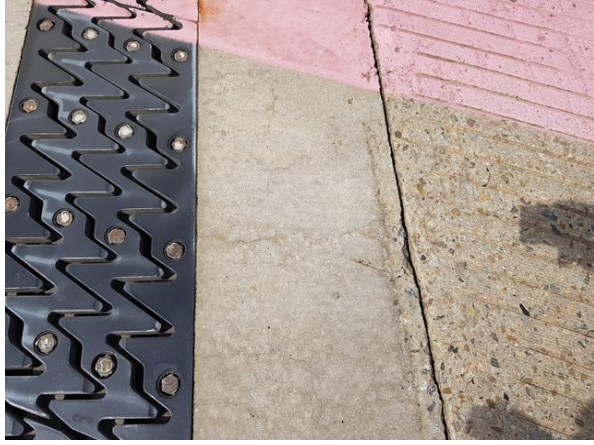
| 손상현황 | • A2 본체 토사퇴적(L=3.0m) | 손상현황 | • A2 후타재 균열 |
| 원 인 | • 공용중 열화 | 원 인 | • 초기 건조수축 등 |

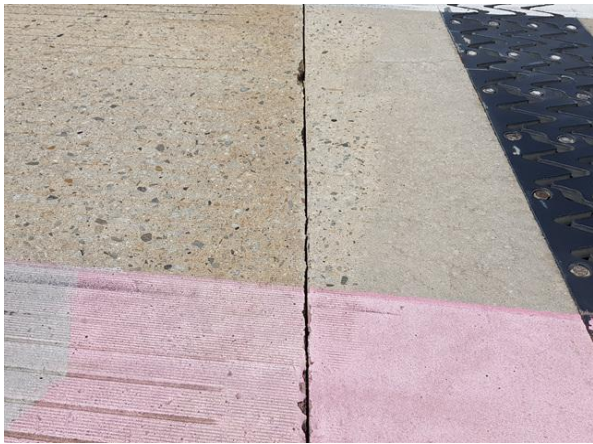
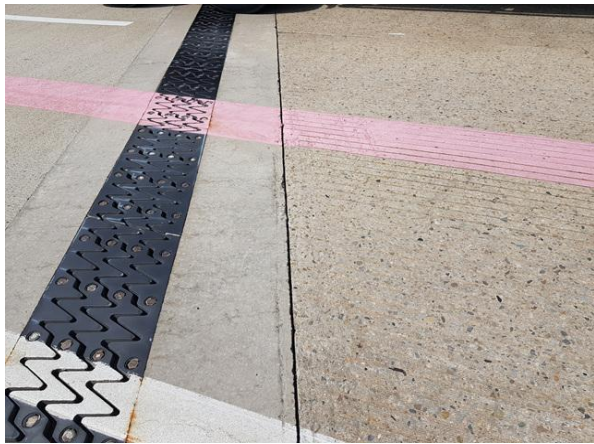
| 손상현황 | • S1 접속부 이격 | 손상현황 | • S1 접속부 이격 |
| 원 인 | • 접속부 침하 등 | 원 인 | • 접속부 침하 등 |
