## 3. 양지교

#### 3.1 시설물의 개요

본 시설물은 경상북도 상주시 낙동면 구잠리(상주영천고속도로 4.013~4.238km)에 위치한 교량으로서 총 연장 225.0m, 폭 24.6m, 왕복 4차로로 시공되어 있다.

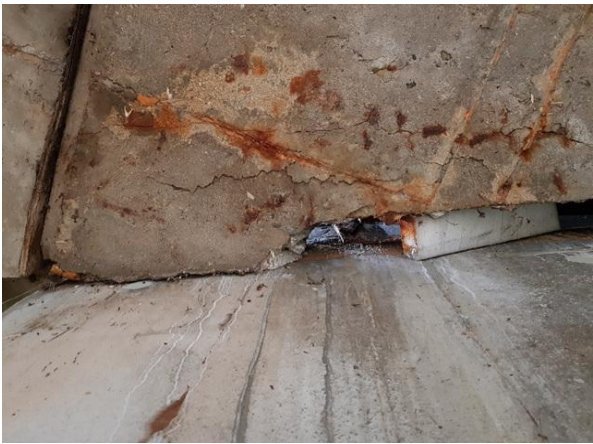
| 손상현황 | • S1 층분리(0.5×1.0) | 손상현황 | • S1 층분리 (0.5×0.5) |
| 원 인 | • 시공시 다짐부족, 거푸집 조기탈거 등 | 원 인 | • 시공시 다짐부족, 거푸집 조기탈거 등 |

| 조치방안 | • 단면보수 | 조치방안 | • 단면보수 |

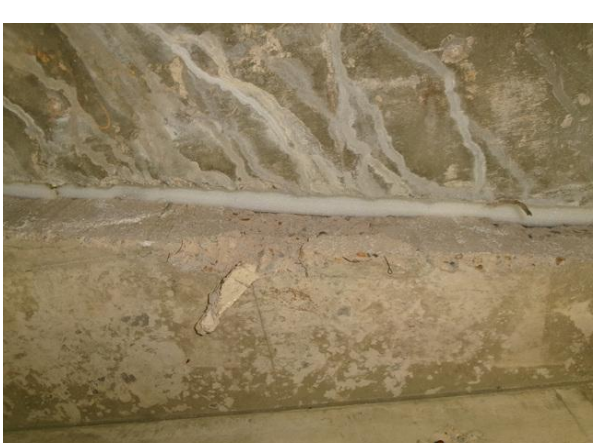
| 손상현황 | • S1 파손 및 철근노출(0.5×0.5) | 손상현황 | • S3 박락(0.2×0.4) |
| 원 인 | • 시공시 다짐부족, 피복부족 등 | 원 인 | • 시공시 다짐부족, 거푸집 조기탈거 등 |

| 조치방안 | • 단면보수+방청 | 조치방안 | • 단면보수 |

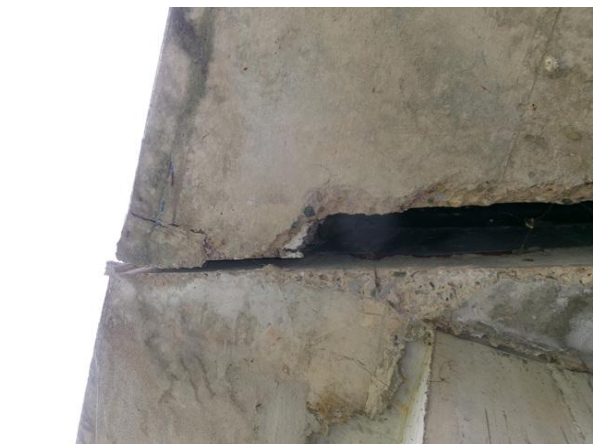
| 손상현황 | • S3 층분리(0.2×0.3) | 손상현황 | • S4 층분리(0.3×3.0) |
| 원 인 | • 시공시 다짐부족, 거푸집 조기탈거 등 | 원 인 | • 시공시 다짐부족, 거푸집 조기탈거 등 |

| 조치방안 | • 단면보수 | 조치방안 | • 단면보수 |

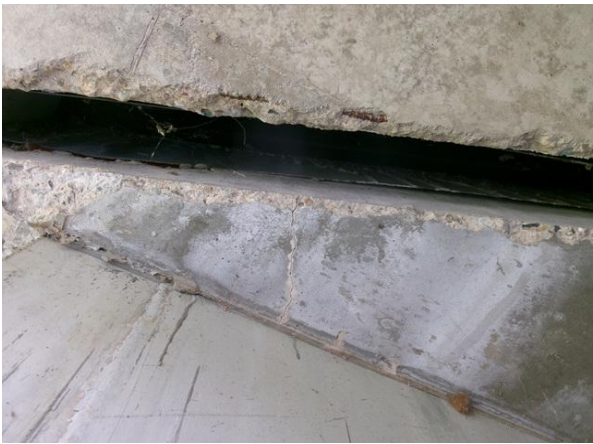
| 손상현황 | • S4 균열(0.3mm이상) | 손상현황 | • S5 균열부백태(0.2×0.5) |
| 원 인 | • 시공시 건조수축 등 | 원 인 | • 우수유입, 습기흡착 등 |

- 바닥판하면에 조사된 균열(0.3mm이상)의 경우 시공시 건조수축, 거푸집 조기탈거 등 복합적인 원인에 의한 손상으로 구조적인 영향을 미치는 손상은 아니나 내구성확보 차원의 주입보수 등 보수가 필요하다고 판단된다.
- 조사된 균열(0.3mm미만), 균열부 백태, 백태의 경우 시공시 건조수축, 거푸집 조기탈거, 우수유입, 습기흡착 등 복합적인 원인에 의한 손상으로 구조적인 영향을 미치는 손상은 아니나 내구성확보 차원의 표면처리 등 보수가 필요하다고 판단된다.
- 조사된 파손 및 철근노출의 경우 시공시 다짐부족, 피복부족, 거푸집 조기탈거 등 복합적인 원인에 의한 손상으로 구조적인 영향을 미치는 손상은 아니나 내구성확보 차원의 단면보수+방청 등 보수가 필요하다고 판단된다.
- 조사된 충분리, 파손, 박락의 경우 시공시 다짐부족, 거푸집 조기탈거 등 복합적인 원인에 의한 손상으로 구조적인 영향을 미치는 손상은 아니나 내구성확보 차원의 단면보수 등 보수가 필요하다고 판단된다.

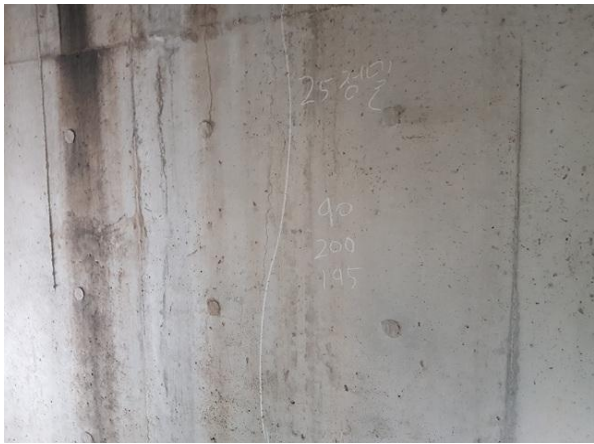
| 손상현황 | • A1 균열 (0.3mm미만) | 손상현황 | • A1 누수흔적 (1.0×5.0) |
| 원 인 | • 시공시 건조수축, 거푸집 조기탈거 등 | 원 인 | • 외부 우수유입 |

| 조치방안 | • 표면처리 | 조치방안 | • 주의관찰 |

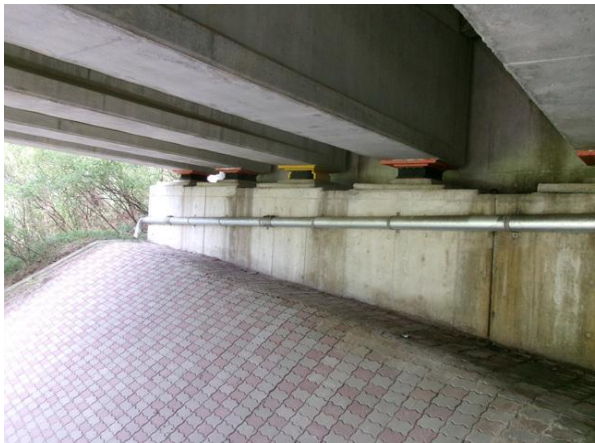
| 손상현황 | • A1 백태 (1.0×1.0) | 손상현황 | • A2 누수흔적 (0.5×2.0) |
| 원 인 | • 외부 우수유입 | 원 인 | • 외부 우수유입 |

| 조치방안 | • 표면처리 | 조치방안 | • 주의관찰 |

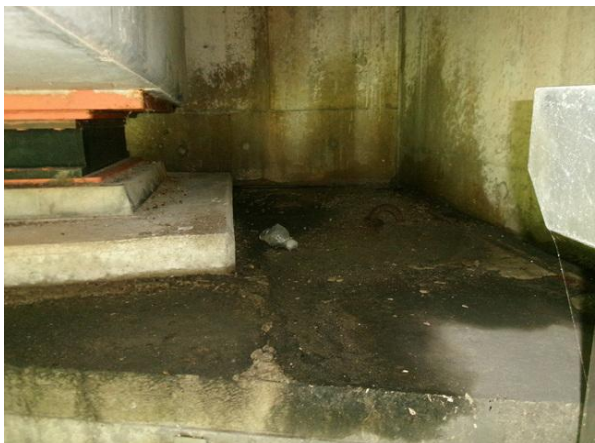
| 손상현황 | • A2 누수흔적 (0.5×2.0) | 손상현황 | • A2 체수 (1.5×1.0) |
| 원 인 | • 외부 우수유입 | 원 인 | • 외부 우수유입 |

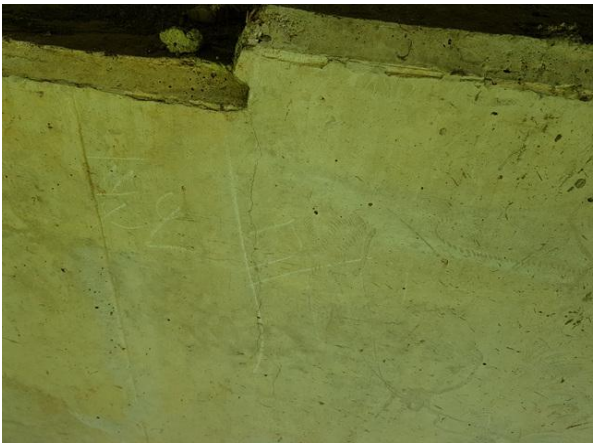
| 손상현황 | • P1 코핑부 균열(0.3mm미만) | 손상현황 | • P1 코핑부 상면 거푸집 미제거 |
| 원 인 | • 건조수축 등 | 원 인 | • 시공 미흡 등 |

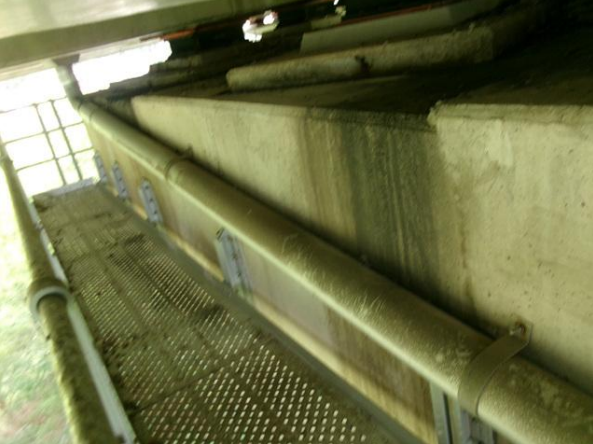
| 손상현황 | • P3 코핑부 누수흔적 | 손상현황 | • P4 코핑부 균열(0.3mm미만) |
| 원 인 | • 외부 우수유입 등 | 원 인 | • 건조수축 등 |

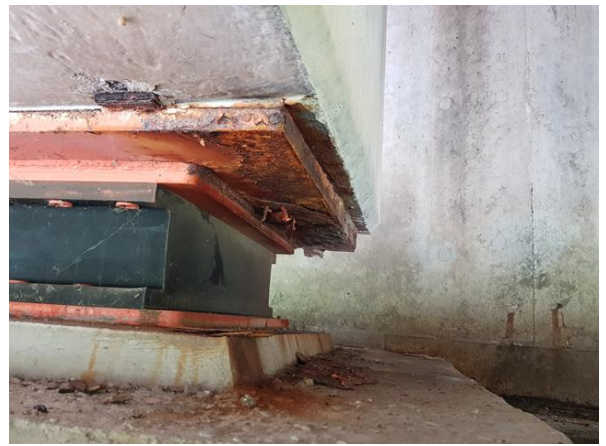
손상현황 • A1-Sh5 재료분리 (0.1×0.1)  
원 인 • 다짐부족, 거푸집 조기탈거 등  
조치방안 • 단면보수

손상현황 • A1-Sh5 Plate 부식  
원 인 • 외부 우수유입  
조치방안 • 채도장

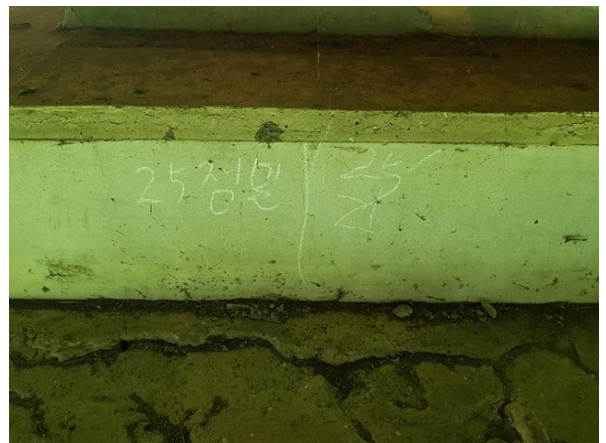
손상현황 • A2-Sh5 Plate 부식  
원 인 • 외부 우수유입  
조치방안 • 채도장

손상현황 • P1-Sh5 받침콘크리트 균열(0.3mm미만)  
원 인 • 건조수축 등  
조치방안 • 표면처리

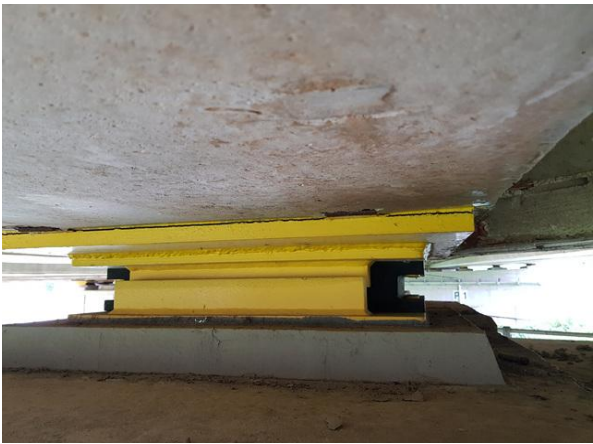
| 손상현황 | • P2-Sh10 Plate 층분리 | | | | |

| 조치방안 | • 주의관찰 | | | | |

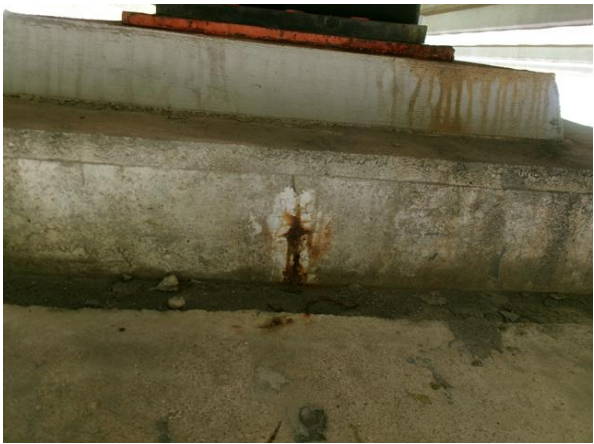
| 손상현황 | • P3-Sh5 받침콘크리트 철근노출 | | | | |

| 조치방안 | • 단면보수+방청 | | | | |

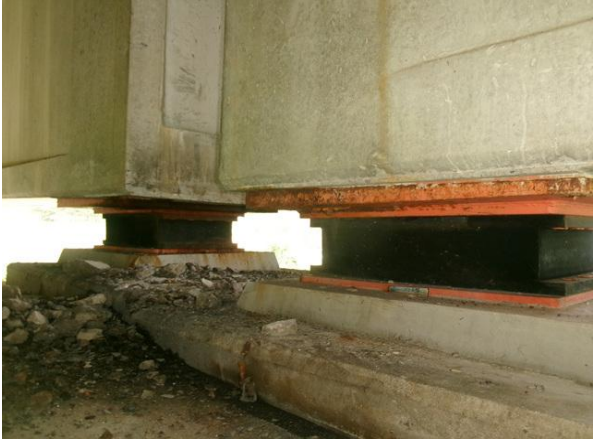
| 손상현황 | • P3-Sh7 Plate 부식 | | | | |

| 조치방안 | • 재도장 | | | | |

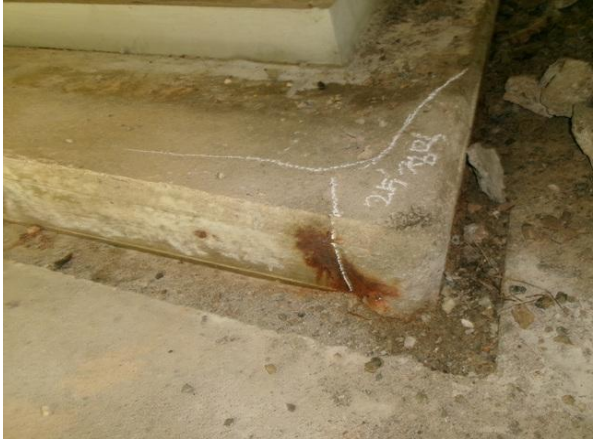
| 손상현황 | • P3-Sh8 받침콘크리트 균열(0.3mm이상) | | | | |

| 조치방안 | • 주입보수 | | | | |

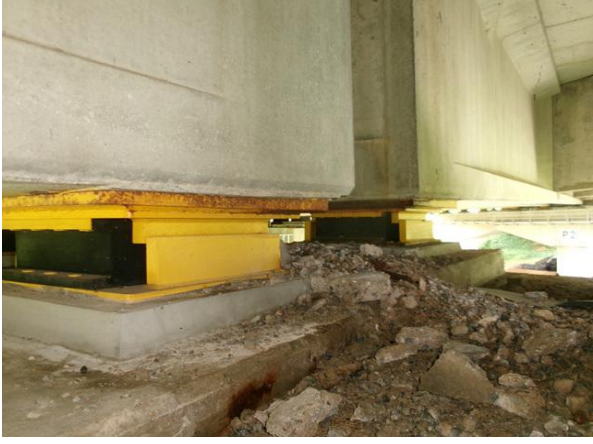
| 손상현황 | • P3-Sh8 Plate 부식 | | | | |

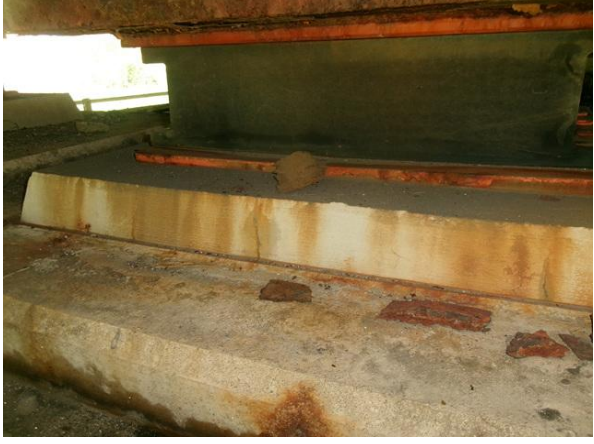
| 손상현황 | • P3-Sh10 몰탈 균열(0.3mm미만) | | | | |

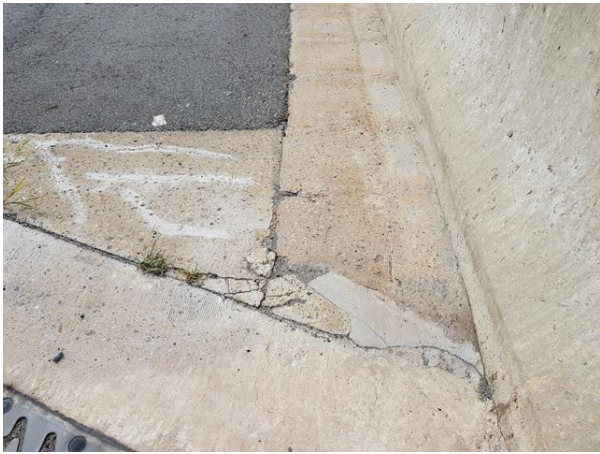
| 손상현황 | • S1 접속부 파손(0.3×0.1) | 손상현황 | • S1 균열(0.3mm이상) |
| 원 인 | • 접속부 침하, 시공미흡 등 | 원 인 | • 건조수축 등 |

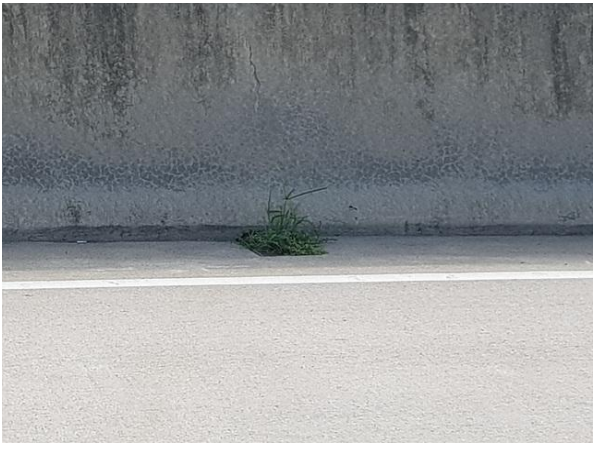
| 손상현황 | • S5 배수구 막힘 | 손상현황 | • S5 배수구 전경 |
| 원 인 | • 이물질 퇴적, 공용기간 증가 등 | 원 인 | • - |

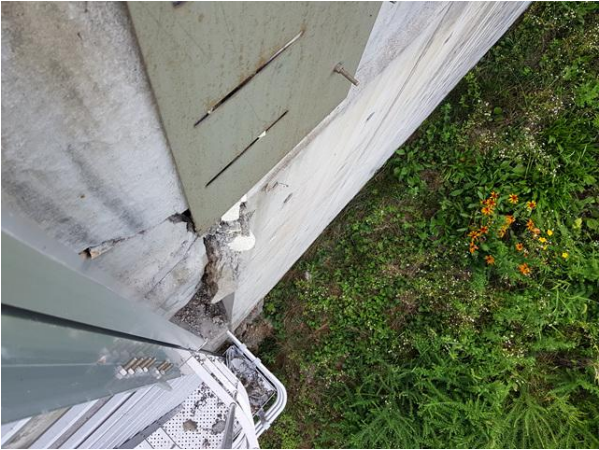
| 손상현황 | • S1 방호벽 콘크리트 파손(0.1×1.0) | 손상현황 | • S3 방호벽 균열부 백태(0.1×1.5) |
| 원 인 | • 외부 충격, 신축 거동 등 | 원 인 | • 외부 우수유입 |

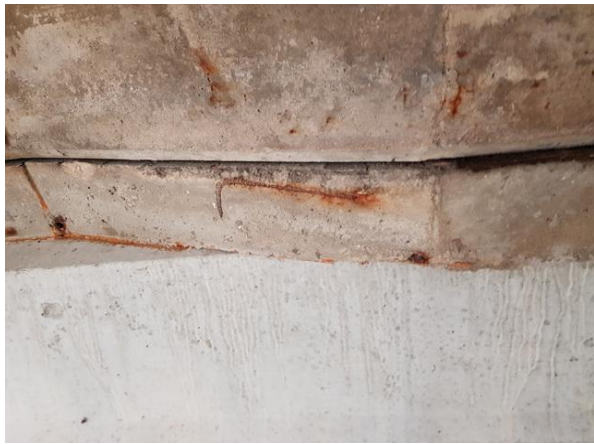
| 손상현황 | • S1 재료분리 (0.2×1.0) | 손상현황 | • S1 철근노출 (0.5×0.5) |
| 원 인 | • 시공시 다짐부족, 거푸집 조기탈거 등 | 원 인 | • 다짐미흡, 피복부족 등 |

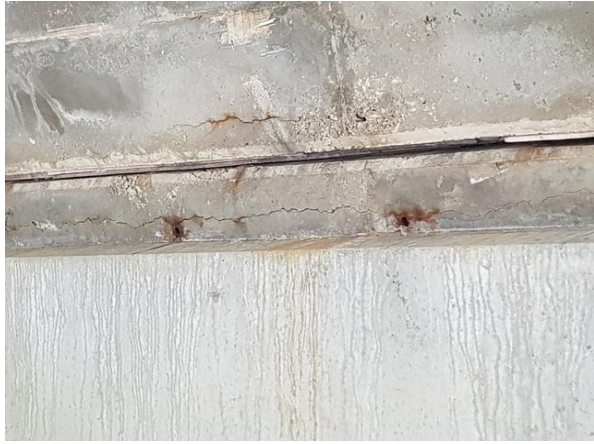
| 손상현황 | • S5 균열 (0.3mm미만) | 손상현황 | • S5 충분리 (0.3×35.0) |
| 원 인 | • 건조수축, 거푸집 조기탈거 등 | 원 인 | • 시공시 다짐부족, 거푸집 조기탈거 등 |

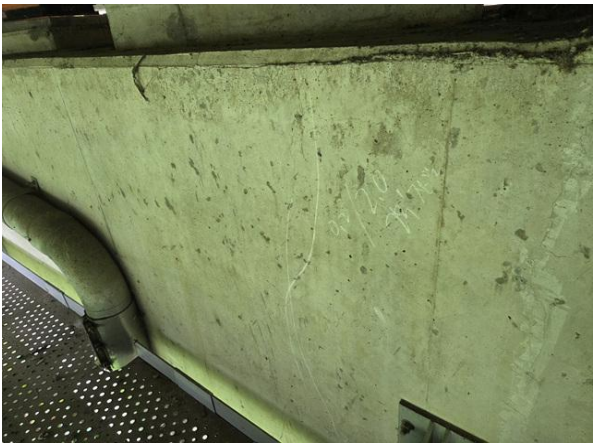
| 손상현황 | • P1 코핑부 균열(0.3mm미만) | 손상현황 | • P2 코핑부 균열(0.3mm미만) |
| 원 인 | • 초기 건조수축 등 | 원 인 | • 초기 건조수축 등 |

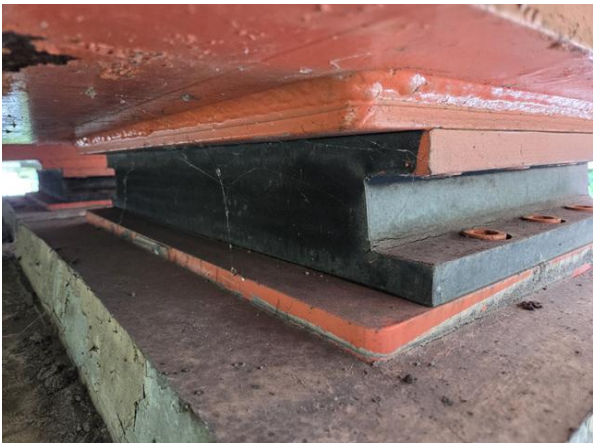
| 손상현황 | • P1-Sh5 고무재 열화 | 손상현황 | • P1-Sh7 몰탈 균열(0.3mm미만) |
| 원 인 | • 공용기간 증가 등 | 원 인 | • 건조수축 등 |

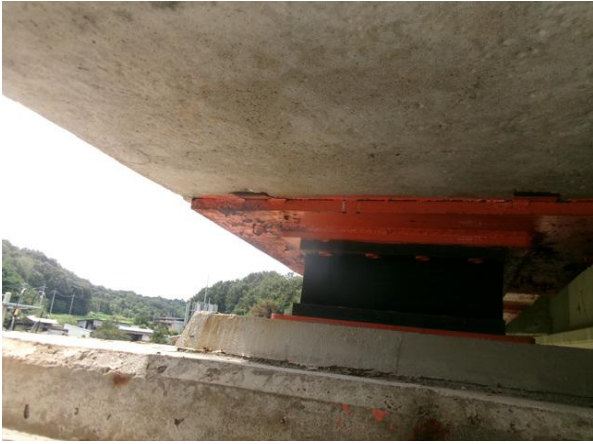
| 손상현황 | • P3-Sh10 도장박락 (0.5×0.2) | 손상현황 | • P4-Sh1 몰탈 균열(0.3mm미만) |
| 원 인 | • 시공미흡, 습기흡착 등 | 원 인 | • 건조수축 등 |

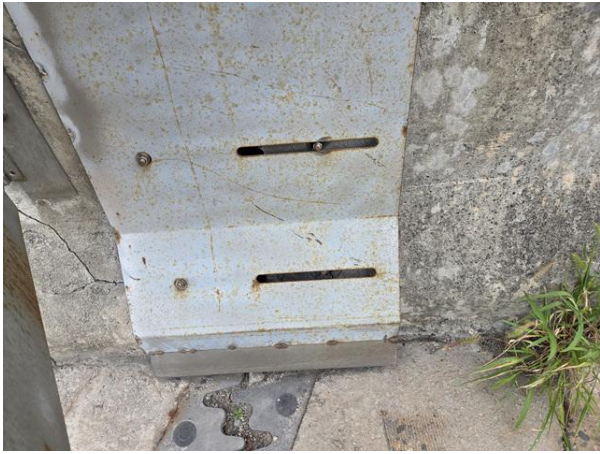
| 손상현황 | • A1 차수판 볼트 파손 | 손상현황 | • A1 후타재 재파손(0.2×0.3) |
| 원 인 | • 공용중 열화 | 원 인 | • 중차량 통행, 공용중 열화 |

| 조치방안 | • 정비 | 조치방안 | • 단면보수 |

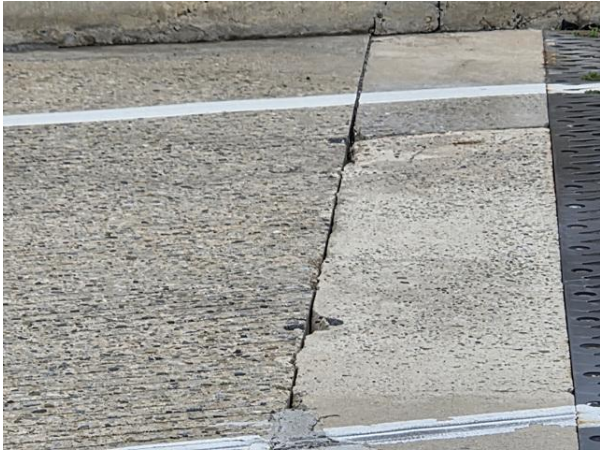
| 손상현황 | • A1 후타재 파손(0.1×0.2) | 손상현황 | • A1 후타재 균열 |
| 원 인 | • 중차량 통행, 공용중 열화 | 원 인 | • 보수 미흡, 건조수축 등 |

| 조치방안 | • 단면보수 | 조치방안 | • 주의관찰 |

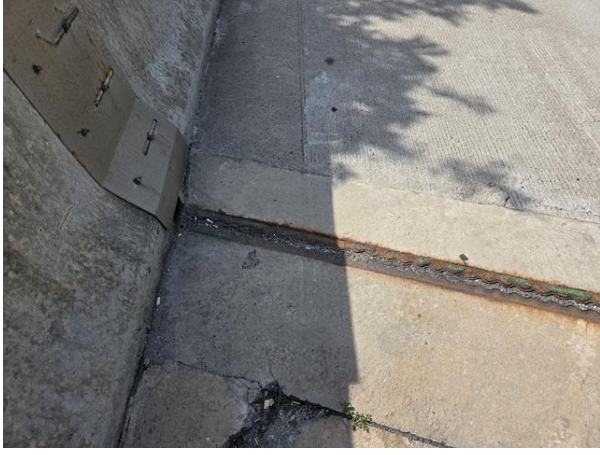
| 손상현황 | • A2 본체 부식 | 손상현황 | • A2 후타재 망상균열(0.5×0.5) |
| 원 인 | • 우수유입 등 | 원 인 | • 초기 건조수축 등 |

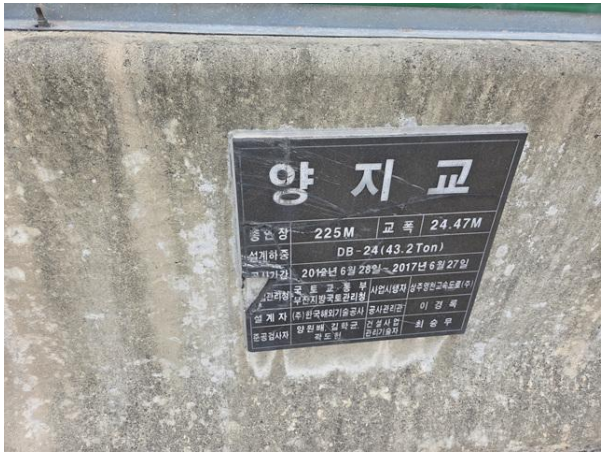
| 손상현황 | • S1 교명판 파손 | 손상현황 | • S1 방호벽 균열(0.3mm이상) |
| 원 인 | • 외부 충격 등 | 원 인 | • 초기 건조수축 등 |

| 조치방안 | • 주의관찰 | 조치방안 | • 주의관찰 |

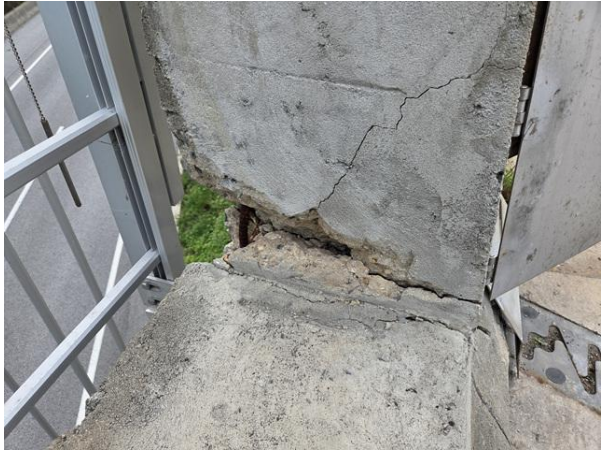
| 손상현황 | • S1 파손 및 철근노출(1.0×1.0) | 손상현황 | • S2 균열부 백태(0.2×2.0) |
| 원 인 | • 시공불량 등 | 원 인 | • 외부 우수유입 등 |

| 조치방안 | • 단면보수 | 조치방안 | • 주의관찰 |

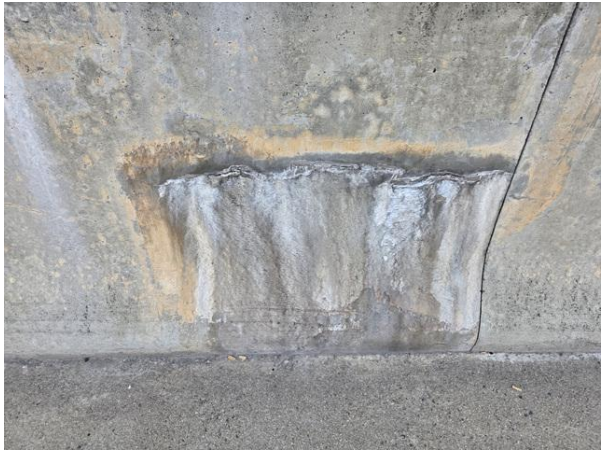
| 손상현황 | • S2 균열부 백태(1.0×1.0) | 손상현황 | • S3 백태(0.1×0.5) |
| 원 인 | • 외부 우수유입 등 | 원 인 | • 외부 우수유입 등 |

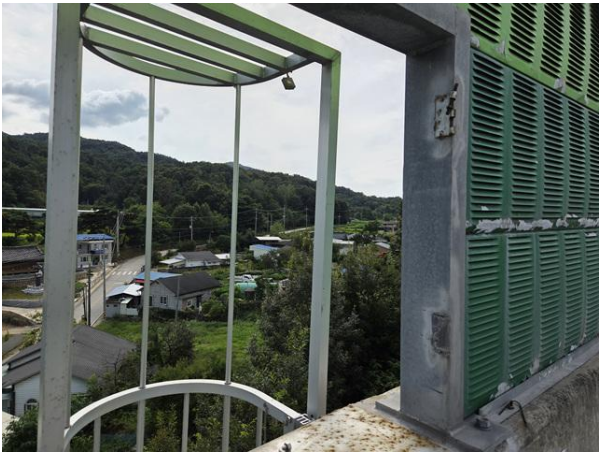
| 손상현황 | • P2 점검문 파손 | 손상현황 | • 점검로 전경 |
| 원 인 | • 외부 충격 | 원 인 | • - |

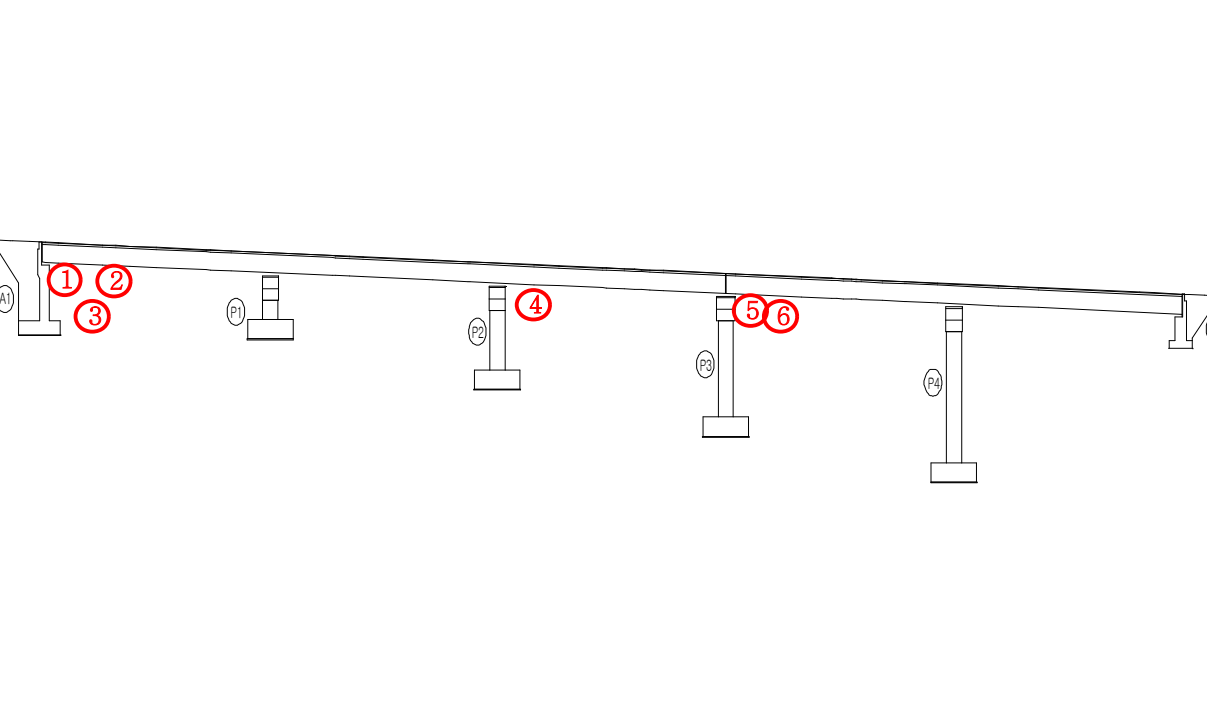
| <p>④ 교각 P2 균열(0.3mm) - 진전 여부확인</p> | <p>⑤ 교량받침 P3-Sh5 받침콘크리트 철근노출 - 진전 여부확인</p> | <p>⑥ 교량받침 P3-SH8 받침콘크리트 균열(0.3mm) - 진전 여부확인</p> |
