## 4. 장곡교

### 4.1 시설물의 개요

본 시설물은 경상북도 상주시 낙동면 장곡리(상주영천고속도로 5.578~5.850km)에 위치한 교량으로서 총 연장 270.0m, 폭 24.5m, 왕복 4차로로 시공되어 있다.

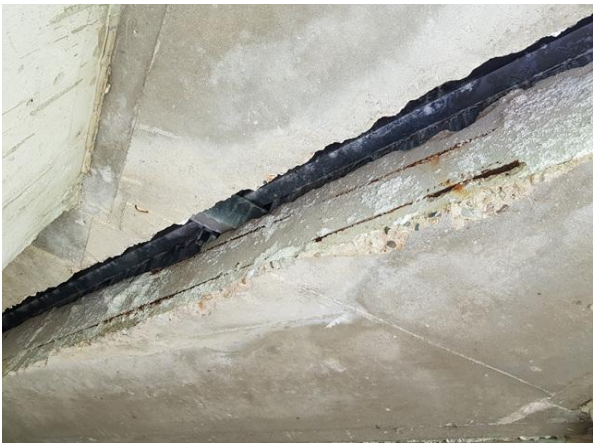
| 손상현황 | • S3 바닥판하면 철근노출(4.5×0.1) | 손상현황 | • S4 바닥판하면 균열(0.3mm미만) |
| 원 인 | • 시공시 다짐미흡, 피복부족 등 | 원 인 | • 건조수축, 거푸집 조기탈거 등 |

| 조치방안 | • 단면보수+방청 | 조치방안 | • 표면처리 |

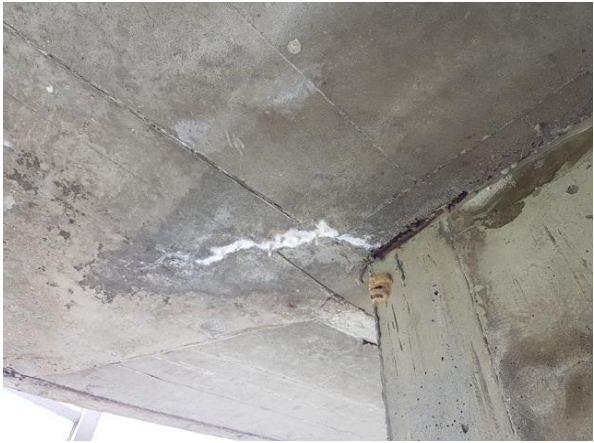
| 손상현황 | • S4 바닥판하면 균열(0.3mm이상) | 손상현황 | • S4 바닥판하면 백태(0.2×0.5) |
| 원 인 | • 건조수축, 거푸집 조기탈거 등 | 원 인 | • 외부 우수유입, 습기흡착 등 |

| 조치방안 | • 주입보수 | 조치방안 | • 표면처리 |

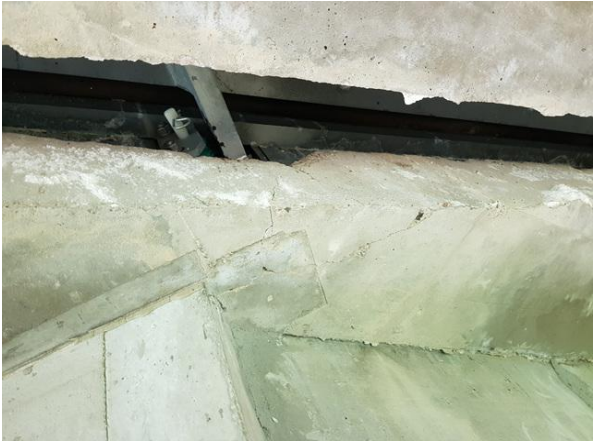
| 손상현황 | • S4 바닥판하면 파손(0.3×0.3) | 손상현황 | • S4 바닥판하면 균열(0.3mm이상) |
| 원 인 | • 다짐부족, 거푸집 조기탈거 등 | 원 인 | • 건조수축, 거푸집 조기탈거 등 |

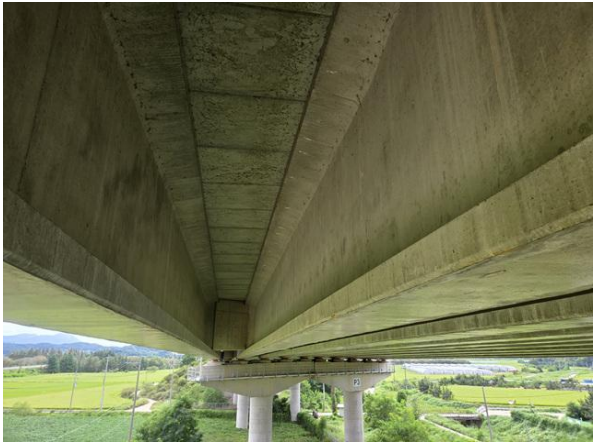
| 손상현황 | • S5 거더 파손(0.1×0.1) | 손상현황 | • S3 거더 상태양호 |
| 원 인 | • 시공불량 등 | 원 인 | • - |

- 거더에 조사된 파손의 경우 시공불량 등 복합적인 원인에 의한 손상으로 구조적인 영향을 미치는 손상은 아니나 내구성확보 차원의 단면보수 등 보수가 필요하다고 판단된다.

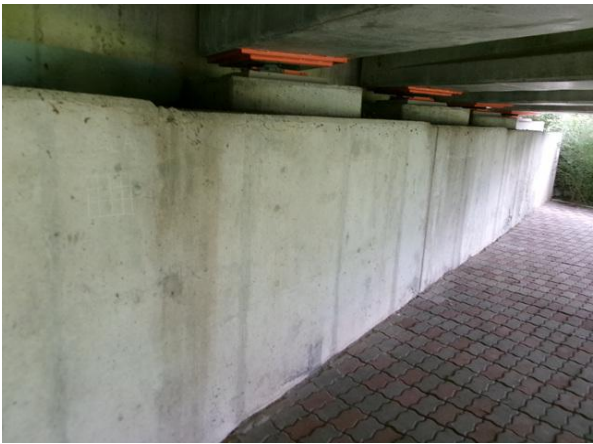
| 손상현황 | • A1 누수흔적(5.0×10.0) | 손상현황 | • A2 누수흔적(5.0×8.0) |
| 원 인 | • 외부우수 유입 | 원 인 | • 외부우수 유입 |

| 조치방안 | • 주의관찰 | 조치방안 | • 표면처리 |

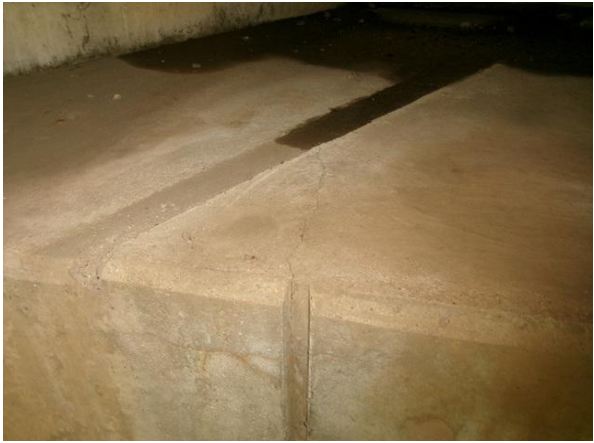
| 손상현황 | • A2 균열(0.3mm이상) | 손상현황 | • A2 균열(0.3mm이상) |
| 원 인 | • 건조수축, 공용중 열화 등 | 원 인 | • 건조수축, 공용중 열화 등 |

| 조치방안 | • 주입보수 | 조치방안 | • 주입보수 |

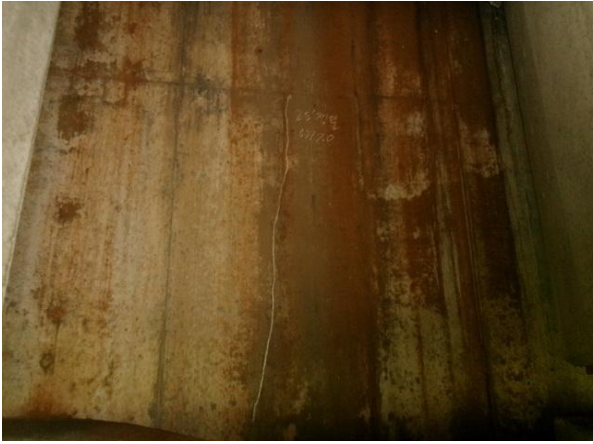
| 손상현황 | • A2 균열(0.3mm미만) | 손상현황 | • A2 균열(0.3mm미만) |
| 원 인 | • 건조수축, 공용중 열화 등 | 원 인 | • 건조수축, 공용중 열화 등 |

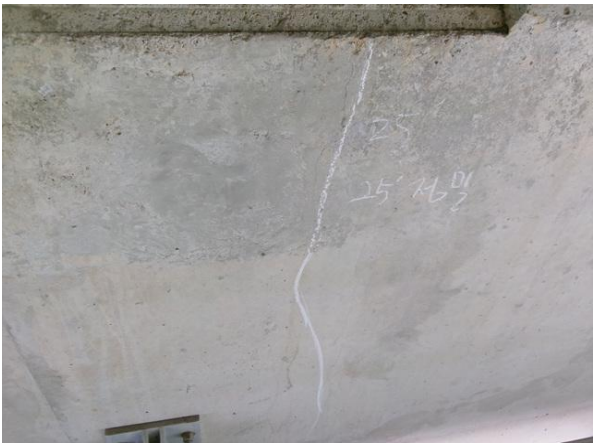
| 손상현황 | • P1 코핑부 균열(0.3mm미만) | 손상현황 | • P1 코핑부 누수흔적(1.0×2.0) |
| 원 인 | • 건조수축 등 | 원 인 | • 외부 우수유입 등 |

| 조치방안 | • 표면처리 | 조치방안 | • 주의관찰 |

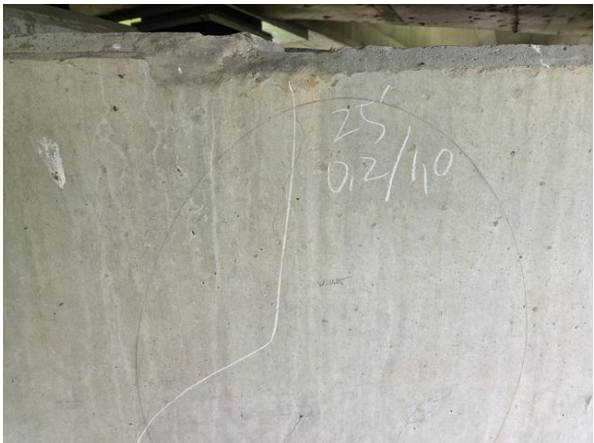
| 손상현황 | • P2 망상균열(8.0×2.0) | 손상현황 | • P2 코핑부 균열(0.3mm미만) |
| 원 인 | • 건조수축, 거푸집 조기탈거 등 | 원 인 | • 건조수축 등 |

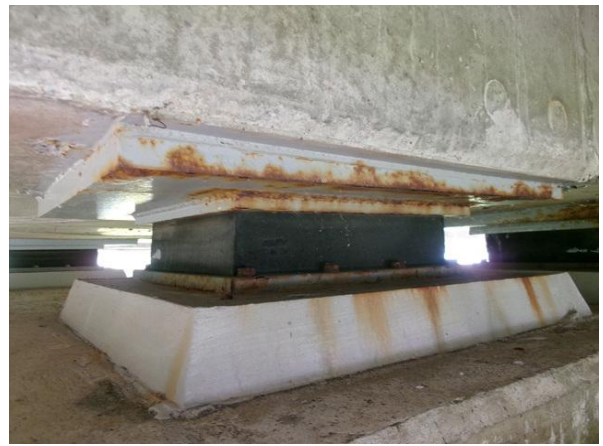
| 손상현황 | • P1-Sh4 받침콘크리트 균열(0.3mm미만) |
| 원 인 | • 건조수축, 거푸집 조기탈거 등 |

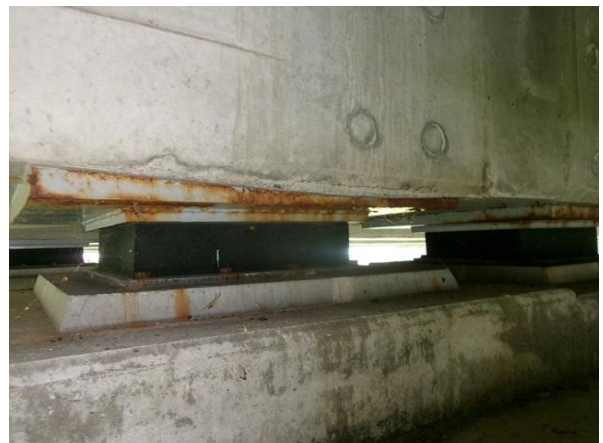
| 손상현황 | • P2-Sh10 받침콘크리트 균열(0.3mm미만) |
| 원 인 | • 건조수축, 거푸집 조기탈거 등 |

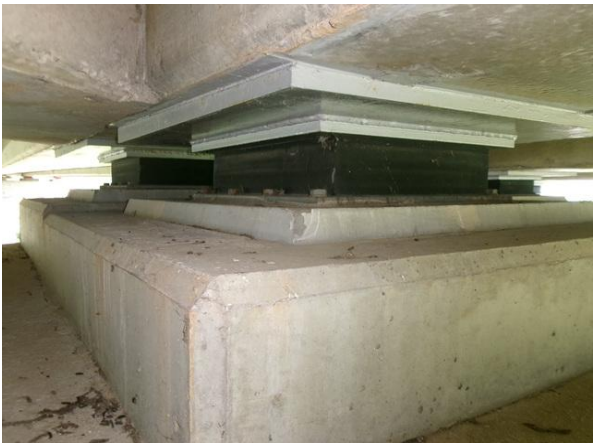
| 손상현황 | • P4-Sh8 몰탈 박락(0.1×0.1) | 손상현황 | • P4-Sh8 받침콘크리트 균열(0.3mm미만) |
| 원 인 | • 다짐부족, 거푸집 조기탈거 등 | 원 인 | • 건조수축, 거푸집 조기탈거 등 |

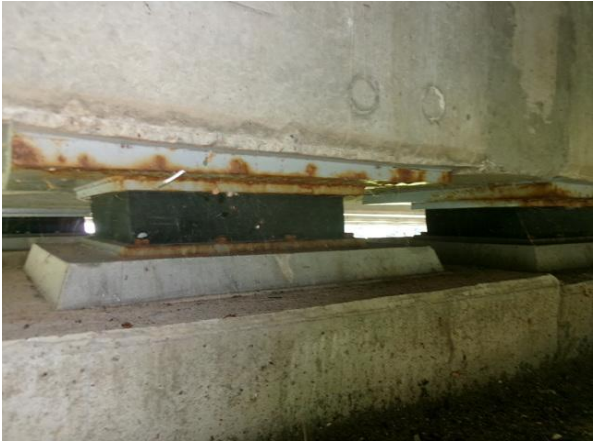
| 손상현황 | • P5-Sh5 Plate 부식 | 손상현황 | • P5-Sh10 Plate 부식 |
| 원 인 | • 외부 우수유입 | 원 인 | • 외부 우수유입 |

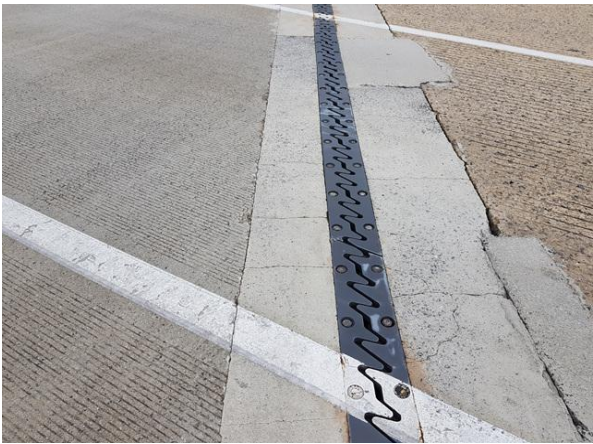
| 손상현황 | • A1 후타재 균열 | 손상현황 | • A1 후타재 균열 |
| 원 인 | • 초기 건조수축 등 | 원 인 | • 초기 건조수축 등 |

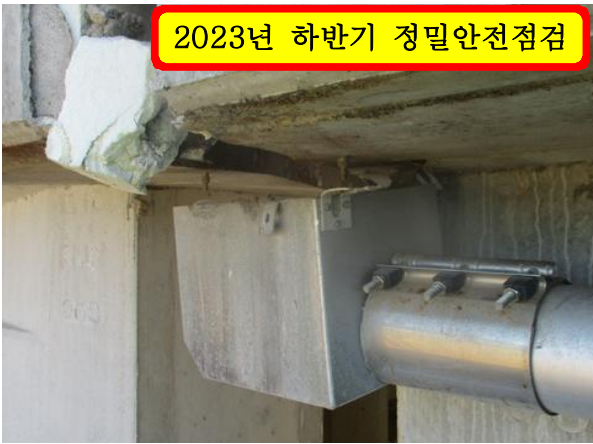
| 손상현황 | • S3 배수관 탈락 | 손상현황 | • S3 배수관 탈락 |
| 원 인 | • - | 원 인 | • 공용중 열화, 시공미흡 |

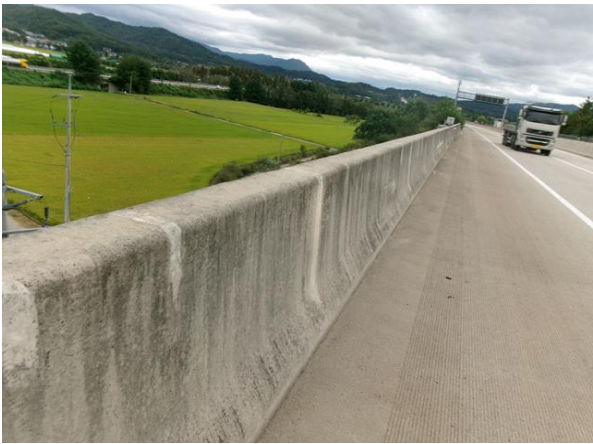
| 손상현황 | • S5 방호벽 균열부 백태(0.1m×1.0m) | 손상현황 | • S5 중분대 재균열(0.3mm미만) |
| 원 인 | • 외부 우수유입 | 원 인 | • 건조수축, 공용중 열화 등 |

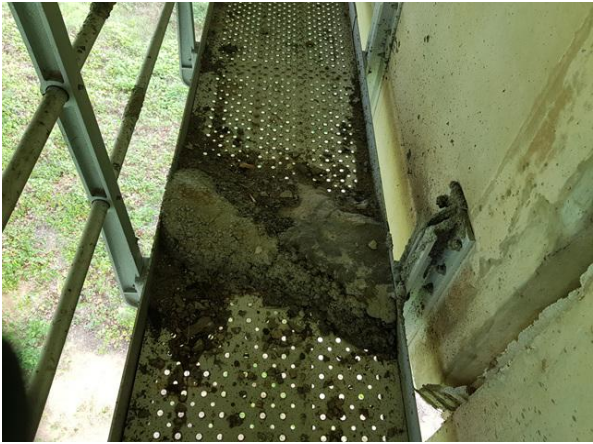
| 손상현황 | • P3 페콘크리트 적치 | 손상현황 | • P1 점검로 상태 양호 |
| 원 인 | • 시공불량 등 | 원 인 | • - |

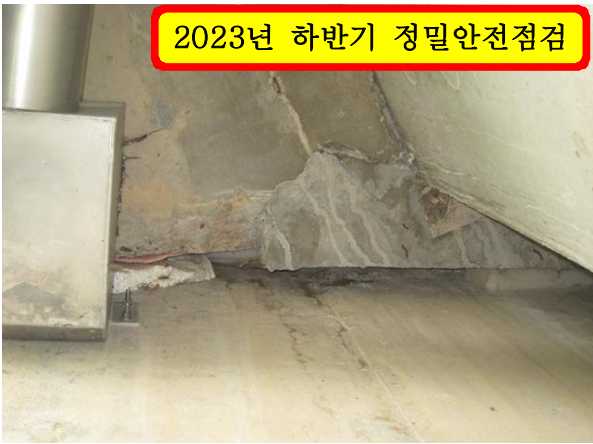
| 손상현황 | • S1 파손(0.3×0.3) | 손상현황 | • S1 파손(0.3×0.3) |
| 원 인 | • - | 원 인 | • 외부충격 등 |

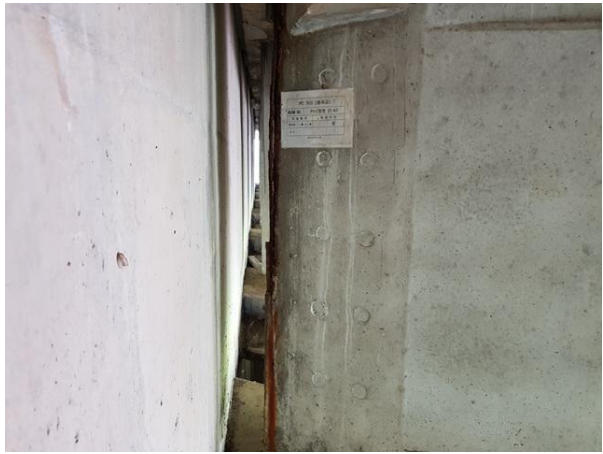
| 손상현황 | • S1 거더 박락 및 철근노출(0.2×2.0) | 손상현황 | • S1 거더 박락 및 철근노출(0.2×2.0) |
| 원 인 | • 피복부족, 시공불량 등 | 원 인 | • 피복부족, 시공불량 등 |

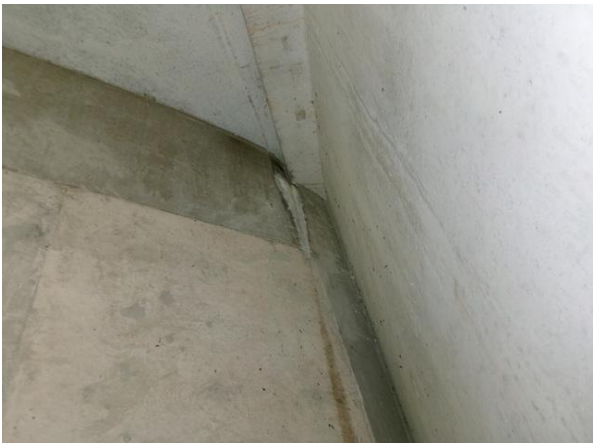
| 손상현황 | • S5 가로보 백태(0.3×0.5) | 손상현황 | • S5 가로보 백태(0.3×0.5) |
| 원 인 | • 외부 우수유입, 습기흡착 등 | 원 인 | • 외부 우수유입, 습기흡착 등 |

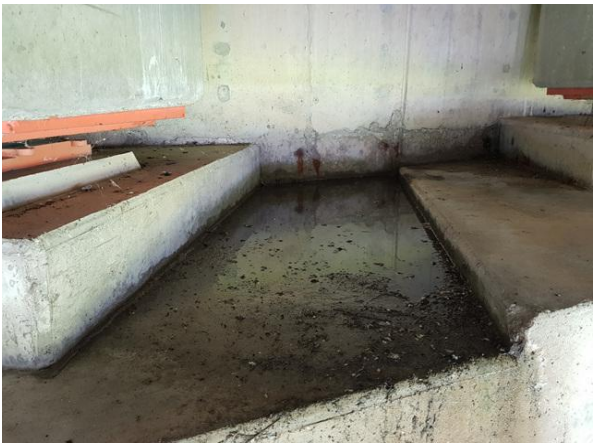
| 손상현황 | • A1 누수흔적 (1.0×2.0) | 손상현황 | • A1 균열 (0.3mm미만) |
| 원 인 | • 외부 우수유입 | 원 인 | • 건조수축 등 |

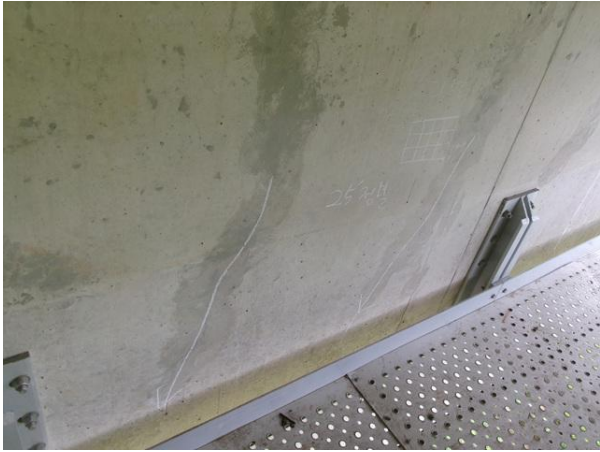
| 손상현황 | • P1 코핑부 균열(0.3mm미만) | 손상현황 | • P1 코핑부 균열(0.3mm이상) |
| 원 인 | • 초기 건조수축 등 | 원 인 | • 초기 건조수축 등 |

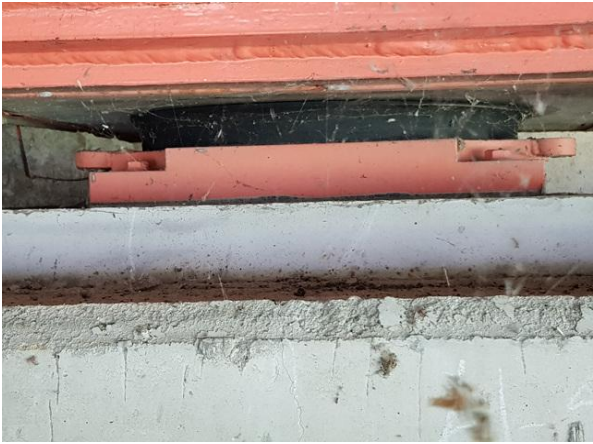
| 손상현황 | • A2-Sh4 받침 콘크리트 균열(0.3mm미만) | 손상현황 | • A2-Sh5 받침콘크리트 충분리(0.4×0.4) |
| 원 인 | • 건조수축 등 | 원 인 | • 외부 우수유입 |

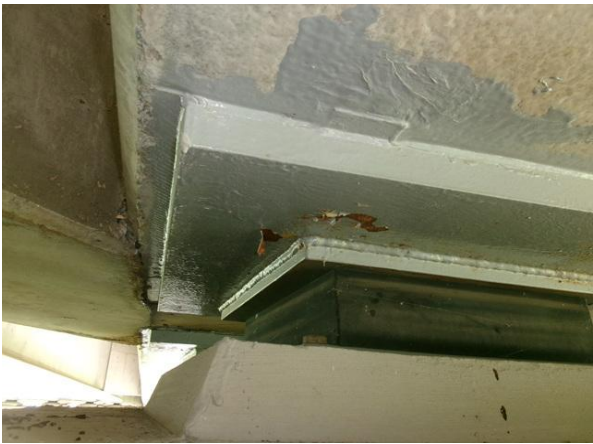
| 손상현황 | • P1-Sh2 도장박리(0.2×0.2) | 손상현황 | • P2-Sh4 받침 콘크리트 균열(0.3mm미만) |
| 원 인 | • 외부 우수유입, 습기흡착 등 | 원 인 | • 건조수축 등 |

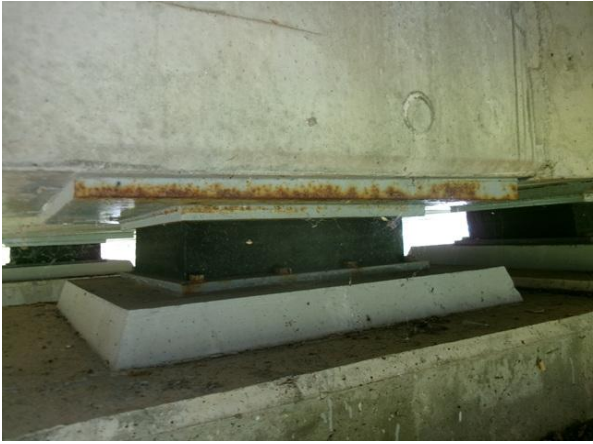
| 손상현황 | • P5-Sh6 Plate 부식 | 손상현황 | • A2-Sh2 받침 콘크리트 균열(0.3mm미만) |
| 원 인 | • 외부 우수유입 | 원 인 | • 건조수축 등 |

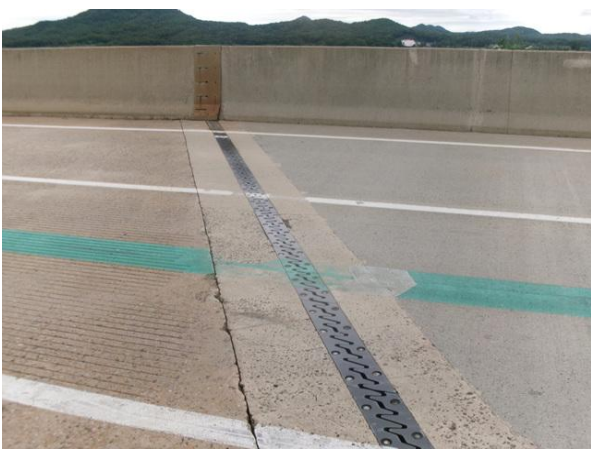
| 손상현황 | • A1 후타재 파손(0.1×0.3) | 손상현황 | • A1 후타재 균열 |
| 원 인 | • 공용기간 증가 | 원 인 | • 초기 건조수축 등 |

| 조치방안 | • 주의관찰 | 조치방안 | • 주의관찰 |

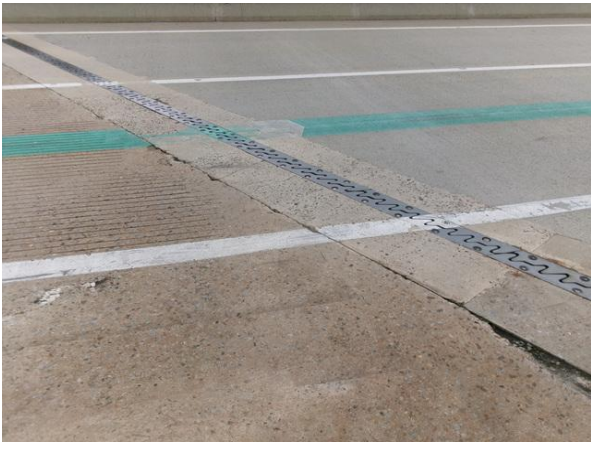
| 손상현황 | • A1 후타재 균열 | 손상현황 | • A2 차수판 볼트 탈락 |
| 원 인 | • 초기 건조수축 등 | 원 인 | • 공용기간 증가 |

| 조치방안 | • 주의관찰 | 조치방안 | • 정비 |

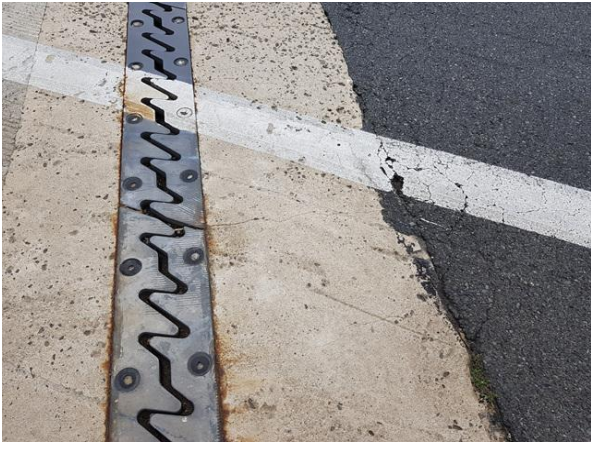
| 손상현황 | • A2 후타재 균열 | 손상현황 | • A2 후타재 파손(0.2×0.2) |
| 원 인 | • 초기 건조수축 등 | 원 인 | • 중차량, 공용기간 증가 등 |

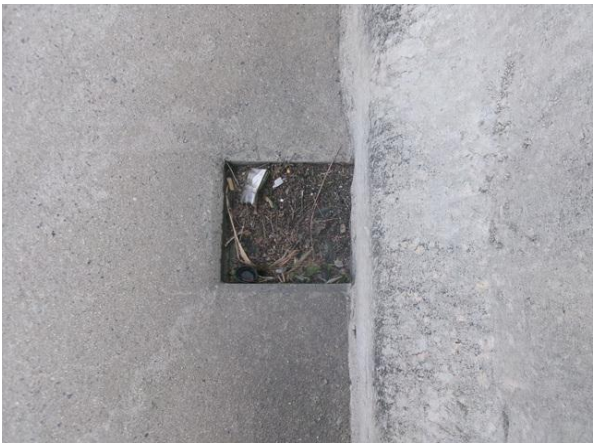
| 손상현황 | • S1 배수구 막힘 | 손상현황 | • S2 배수구 막힘 |
| 원 인 | • 공용기간 증가 등 | 원 인 | • 공용기간 증가 등 |

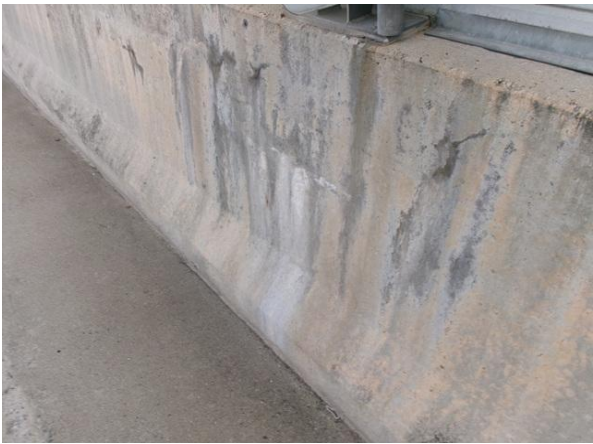
| 손상현황 | • S1 백태(1.0×1.0) | 손상현황 | • S1 중분대 균열부 백태(0.1×1.0) |
| 원 인 | • 외부 우수유입 | 원 인 | • 외부 우수유입 |

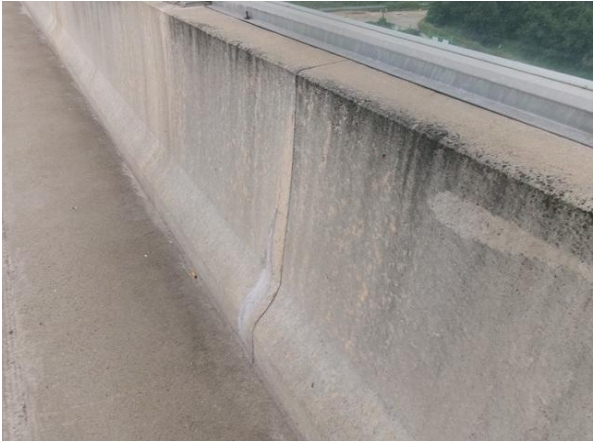
| 손상현황 | • S3 균열부 백태(0.1×1.0) | 손상현황 | • S3 방음판 파손 |
| 원 인 | • 외부 우수유입 | 원 인 | • 외부 충격 |

| 조치방안 | • 주의관찰 | 조치방안 | • 정비(교체) |

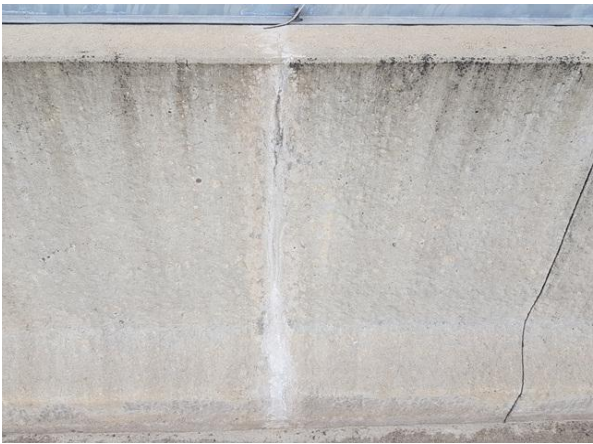
| 손상현황 | • S4 방호벽 균열부 백태(0.1×1.0) | 손상현황 | • S5 중분대 균열(0.3mm이상) |
| 원 인 | • 외부 우수유입 | 원 인 | • 초기 건조수축 등 |

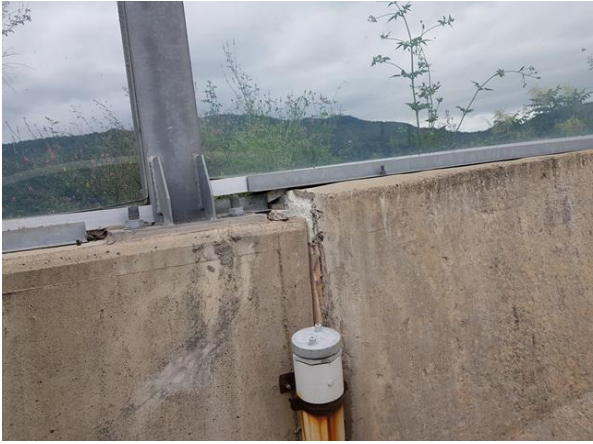
| 손상현황 | • S6 접속부 단차(L=1.5m) | 손상현황 | • S1 접속부 단차(L=1.5m) |
| 원 인 | • 접속부 침하 등 | 원 인 | • 접속부 침하 등 |

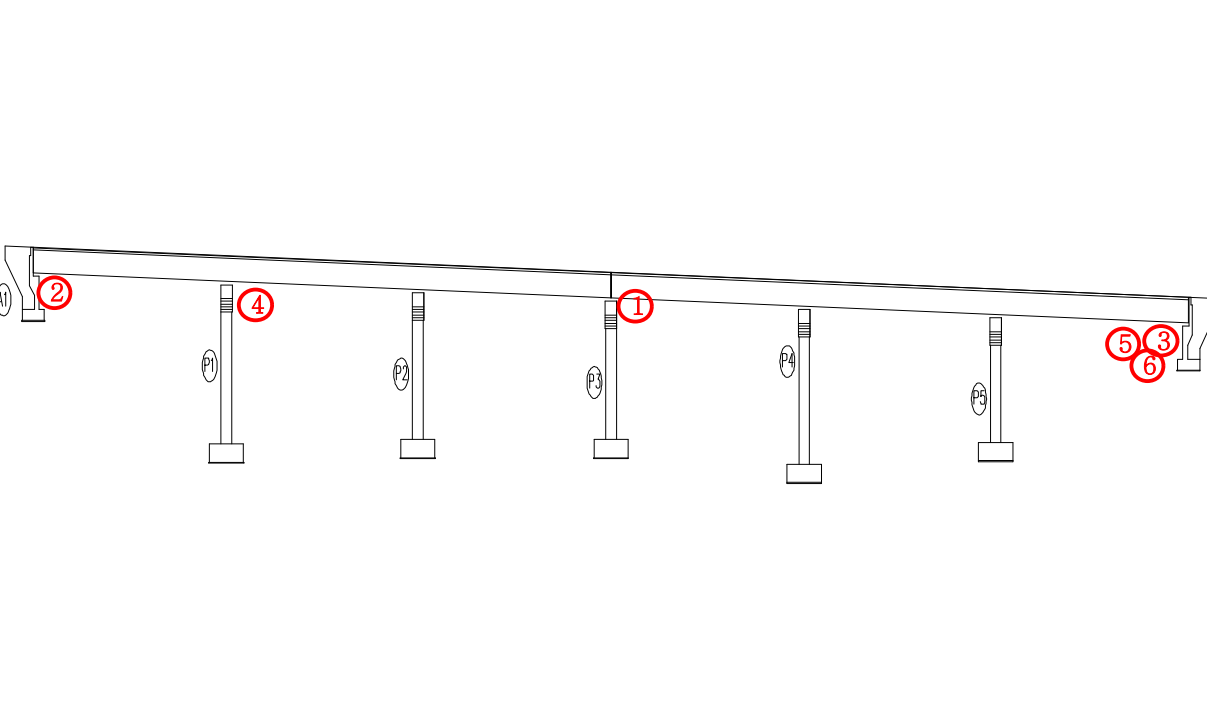
| <p>① 바닥판하면 S3, 4 철근노출 - 진전 여부확인</p> | <p>② 거더 S1 박락 및 철근노출 - 진전 여부확인</p> | <p>③ 교대 A2 균열(0.3mm) - 진전 여부확인</p> |
| <p>④ 교각 P1 균열(0.3mm) - 진전 여부확인</p> | <p>⑤ 교량받침 A2 받침콘크리트 층분리 - 진전 여부확인</p> | <p>⑥ 신축이음 A2 후타재 파손 - 진전 여부확인</p> |
