## 8. 도개교

### 8.1 시설물의 개요

본 시설물은 경상북도 구미시 도개면 도개리(상주영천고속도로 16.357~16.757km)에 위치한 교량으로 총 연장 400.0m, 폭 24.6m로 시공되어 있다.

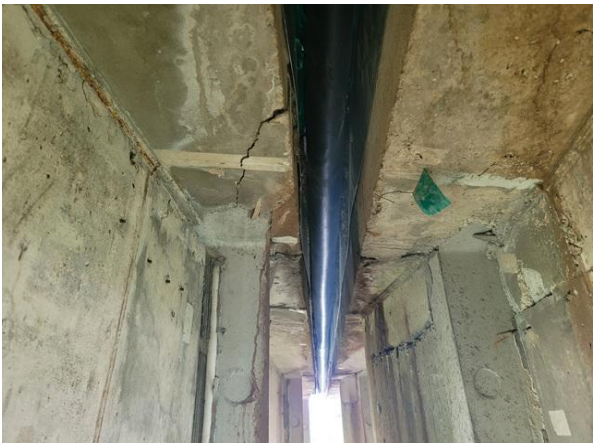
| 손상현황 | • S4 콘크리트 층분리(0.1×0.4) | 손상현황 | • S7 박락 및 철근노출(0.5×0.3) |
| 원 인 | • 외부충격, 다짐부족 | 원 인 | • 외부 충격, 다짐부족 |

| 조치방안 | • 단면보수 | 조치방안 | • 단면보수 |

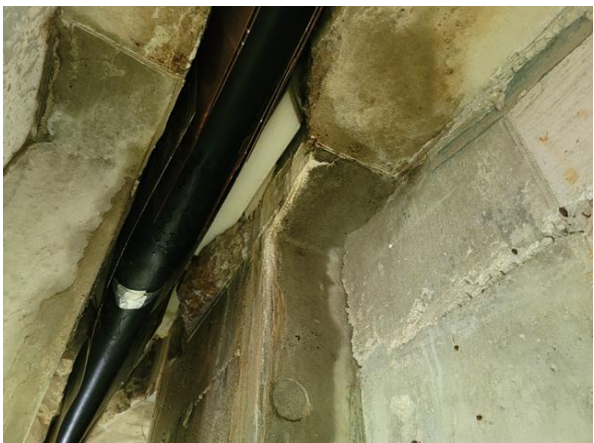
| 손상현황 | • S7 박락 및 철근노출(0.5×0.4) | 손상현황 | • S3 백태(0.3×1.0) |
| 원 인 | • 외부 충격, 다짐부족 | 원 인 | • 외부 우수유입 |

| 조치방안 | • 단면보수 | 조치방안 | • 표면처리 |

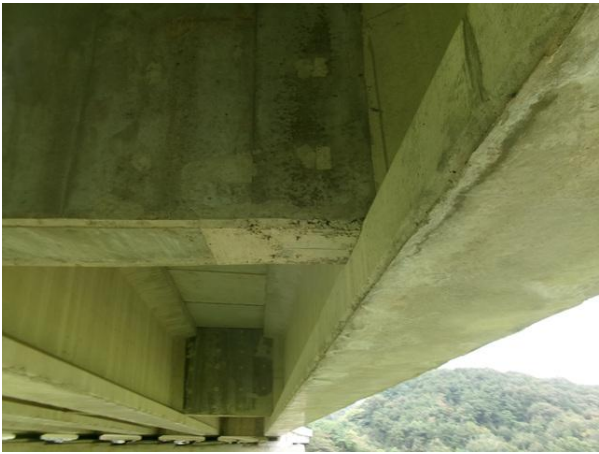
| 손상현황 | • S5 재료분리(0.2×0.2) | 손상현황 | • S8 백태 보수 전경 |
| 원 인 | • 다짐부족, 거푸집 조기탈거 | 원 인 | • - |

- 가로보에 발생한 재료분리는 다짐부족, 거푸집 조기탈거에 의한 손상으로 구조적인 영향을 미치는 손상은 아니나 내구성확보 차원의 표면처리 등 보수가 필요하다고 판단된다.

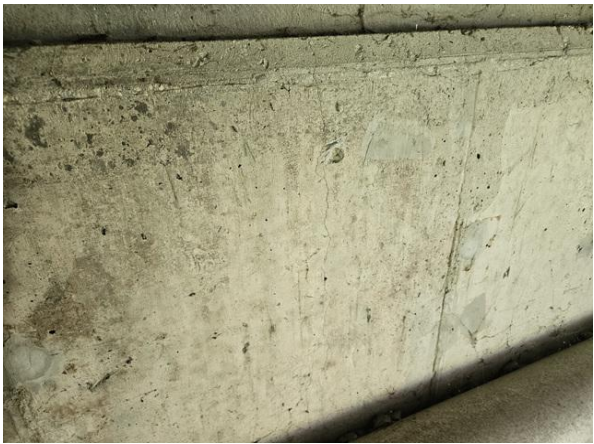
| 손상현황 | • A1 균열(0.3mm미만) | 손상현황 | • A1 균열(0.3mm미만) |
| 원 인 | • 건조수축, 공용중 열화 등 | 원 인 | • 건조수축, 공용중 열화 등 |

| 조치방안 | • 표면처리 | 조치방안 | • 표면처리 |

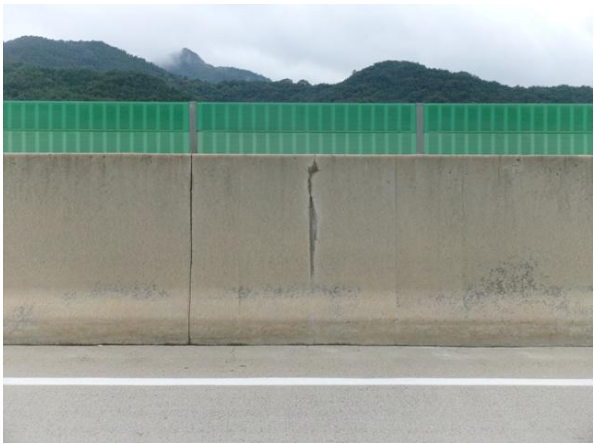
| <table border="1"> <tr> <td>손상현황</td><td>• S1 백태(0.2×1.0)</td></tr> <tr> <td>원 인</td><td>• 외부 우수유입, 습기흡착</td></tr> <tr> <td>조치방안</td><td>• 표면처리</td></tr> </table> | 손상현황 | • S1 백태(0.2×1.0) | 원 인 | • 외부 우수유입, 습기흡착 | 조치방안 | • 표면처리 | <table border="1"> <tr> <td>손상현황</td><td>• S2 중분대 균열(0.3mm미만)</td></tr> <tr> <td>원 인</td><td>• 건조수축, 거푸집 조기탈거</td></tr> <tr> <td>조치방안</td><td>• 주의관찰</td></tr> </table> | 손상현황 | • S2 중분대 균열(0.3mm미만) | 원 인 | • 건조수축, 거푸집 조기탈거 | 조치방안 | • 주의관찰 |

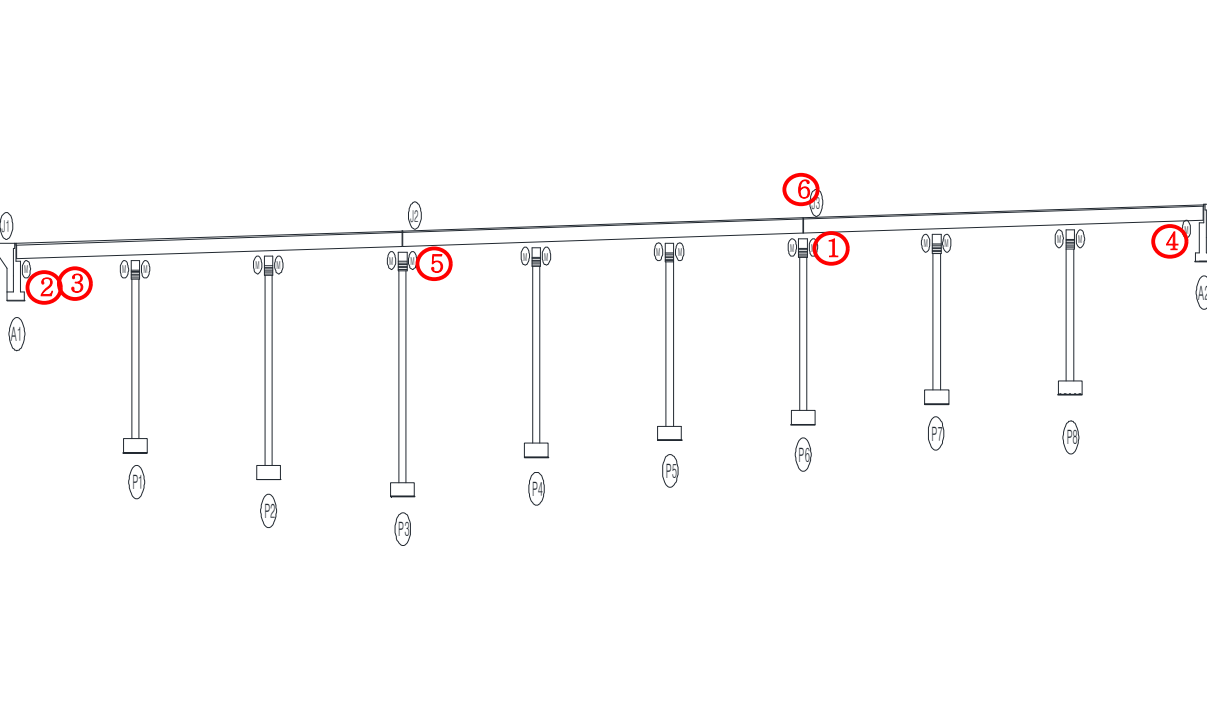
| <p>① 바닥판하면 S7 박락 및 철근노출 - 진전 여부확인</p> | <p>② 교대 A1 균열부 백태 - 진전 여부확인</p> | <p>③ 교대 A1 범면 침하- 진전 여부확인</p> |
| <p>④ 교량받침 A2 Plate 부식 - 진전 여부확인</p> | <p>⑤ 교량받침 P3 재료분리 및 철근노출 - 진전 여부확인</p> | <p>⑥ 신축이음 P6후타개 균열 - 진전 여부확인</p> |
