# 11. 오로교

### 11.1 시설물의 개요

본 시설물은 경상북도 구미시 장천면 오로리(상주영천고속도로 36.763~37.148km)에 위치한 교량으로서 총 연장 385.0m, 폭 25.4m, 왕복 4차로로 시공되어 있다.

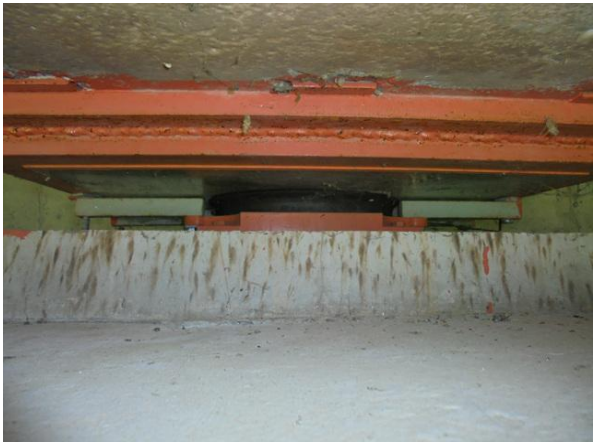
| 손상현황 | • A1-Sh1 플레이트 부식 | 손상현황 | • A1-Sh3 몰탈 균열(0.3mm미만) |
| 원 인 | • 외부 우수유입, 습기 흡착 등 | 원 인 | • 건조수축, 거푸집 조기탈거 등 |

| 조치방안 | • 재도장 | 조치방안 | • 표면처리 |

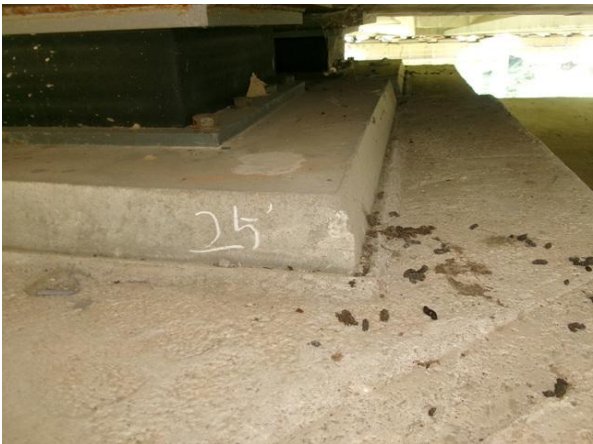
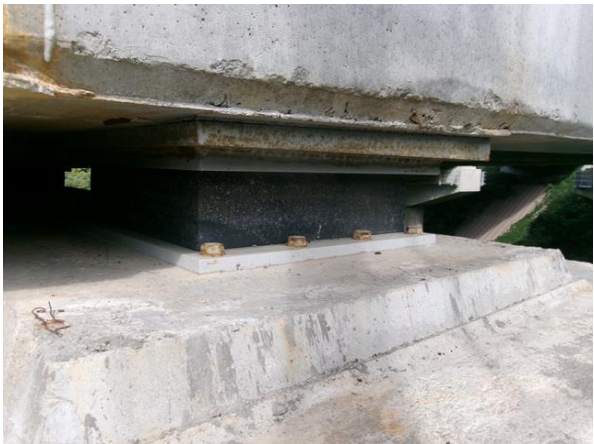
| 손상현황 | • P1-Sh3 몰탈 박락(0.1×0.1) | 손상현황 | • P2-Sh6 볼트 부식 8EA |
| 원 인 | • 다짐미흡, 거푸집 조기탈거 등 | 원 인 | • 습기흡착, 공용기간 증가 등 |

| 조치방안 | • 단면보수 | 조치방안 | • 재도장 |

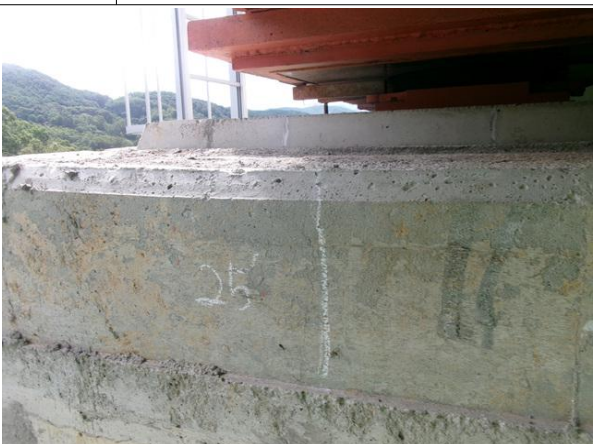
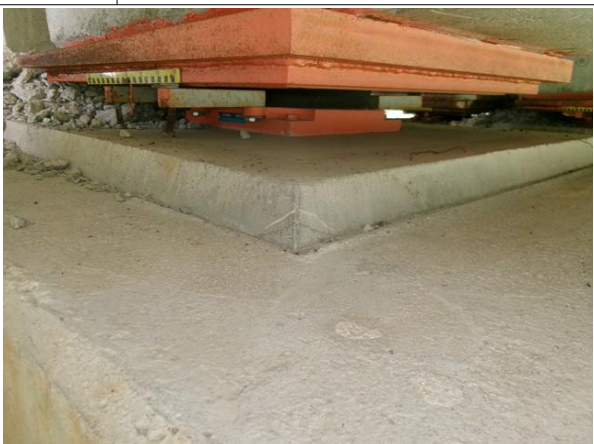
| 손상현황 | • P3-Sh1 받침콘크리트 균열(0.3mm미만) | 손상현황 | • P3-Sh2 몰탈 층분리(0.1×0.1) |
| 원 인 | • 건조수축, 거푸집 조기탈거 등 | 원 인 | • 다짐부족, 거푸집 조기탈거 등 |

| 조치방안 | • 표면처리 | 조치방안 | • 단면보수 |

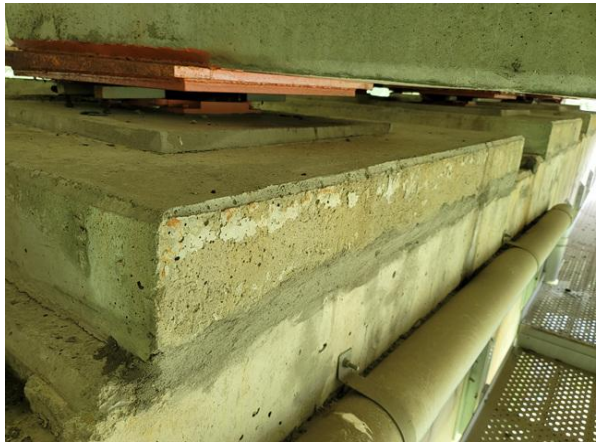
| 손상현황 | • P4-Sh3 몰탈 박락(0.2×0.1) | 손상현황 | • P5-Sh3 받침콘크리트 표면불량(1.5×0.3) |
| 원 인 | • 다짐부족, 거푸집 조기탈거 등 | 원 인 | • 다짐부족, 거푸집 조기탈거 등 |

| 조치방안 | • 단면보수 | 조치방안 | • 단면보수 |

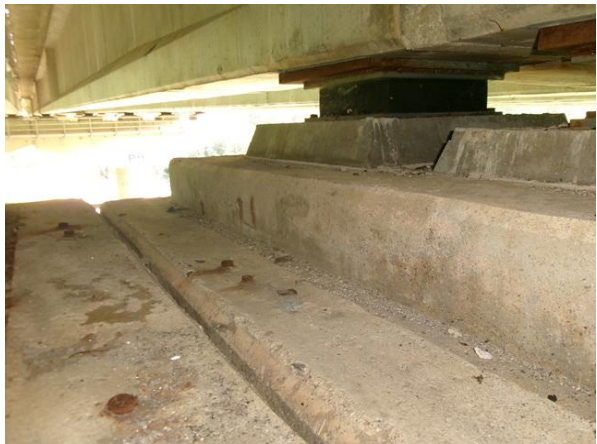
| 손상현황 | • P10-Sh1 몰탈 박락(0.1×0.1) | 손상현황 | • P10-Sh5 받침콘크리트 재료분리 및 철근노출 |
| 원 인 | • 다짐부족, 거푸집 조기탈거 등 | 원 인 | • 시공불량, 다짐부족, 피복부족 등 |

| 조치방안 | • 단면보수 | 조치방안 | • 단면보수+방청 |

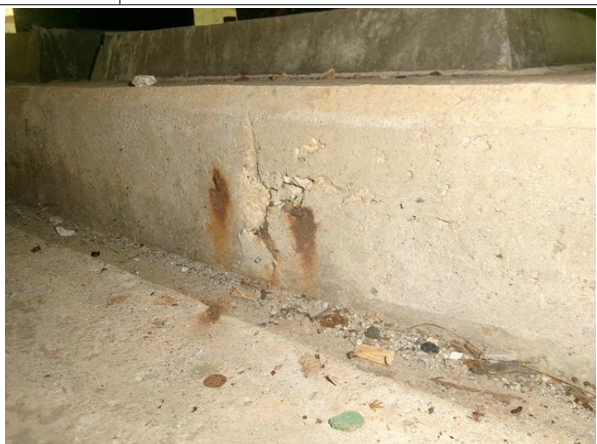
| 손상현황 | • P10-Sh9 받침콘크리트 백태(0.1×0.1) | 손상현황 | • P10-Sh10 받침콘크리트 재료분리 및 철근노출 |
| 원 인 | • 습기흡착 등 | 원 인 | • 시공불량, 다짐부족, 피복부족 등 |

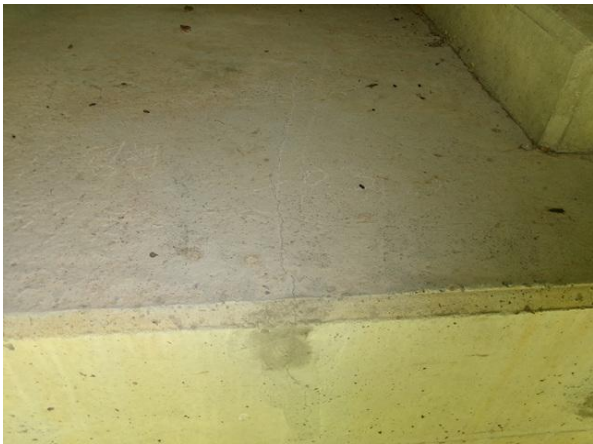
| 손상현황 | • P9 균열(0.3mm이상) | 손상현황 | • P9 균열(0.3mm이상) |
| 원 인 | • 건조수축, 거푸집 조기탈거 등 | 원 인 | • 건조수축, 거푸집 조기탈거 등 |

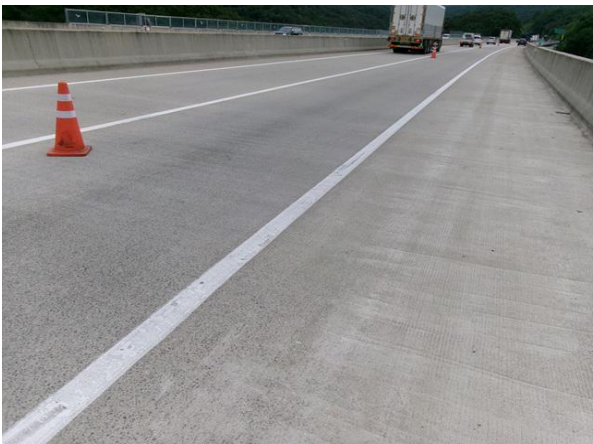
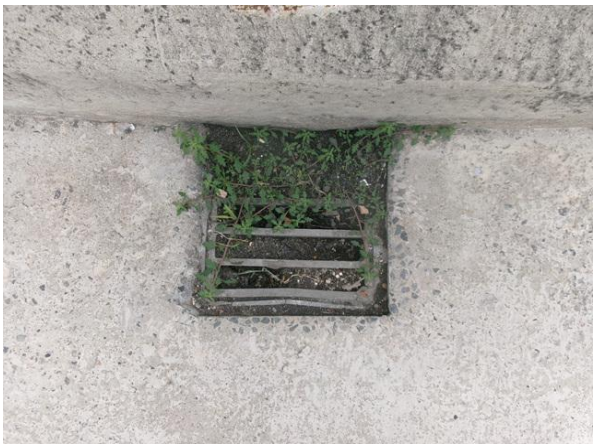
| 교면포장 상태양호 | 교량 집수구 막힘 |
