## 12. 오실교

### 12.1 시설물의 개요

본 시설물은 경상북도 구미시 장천면 오로리(상주영천고속도로 37.293~38.023km)에 위치한 교량으로서 총 연장 280.0m, 폭 24.3m, 왕복 4차로로 시공되어 있다.

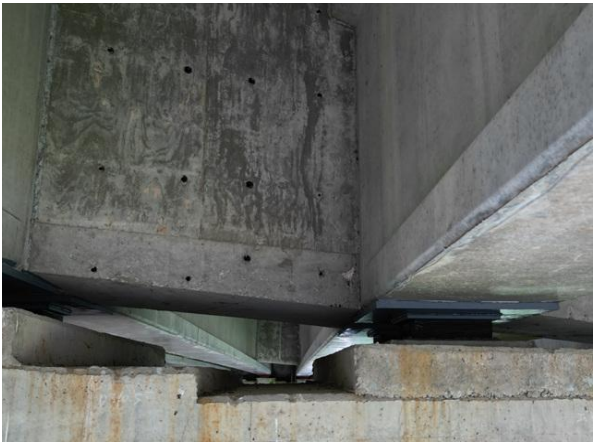
| 손상현황 | • S2 파손(0.1×0.2) | 손상현황 | • S7 재료분리(0.4×0.2) |
| 원 인 | • 시공미흡, 다짐미흡 등 | 원 인 | • 시공미흡, 다짐미흡 등 |

- 가로보에 조사된 재료분리, 파손의 경우 다짐미흡, 거푸집 조기탈거, 시공미흡 등 복합적인 원인에 의한 손상으로 구조적인 영향을 미치는 손상은 아니나 내구성확보 차원의 단면보수 등 보수가 필요하다고 판단된다.

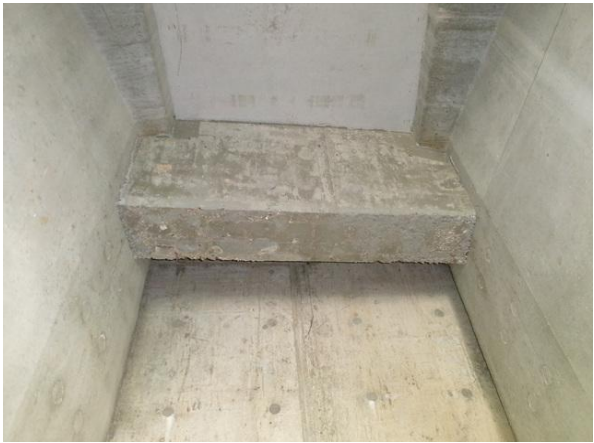
- 전회 점검과 비교결과, 기존손상인 재료분리, 파손 등의 손상이 확인되었으며, 금회 점검에서 신규손상으로 재료분리 등의 손상이 조사되었다.

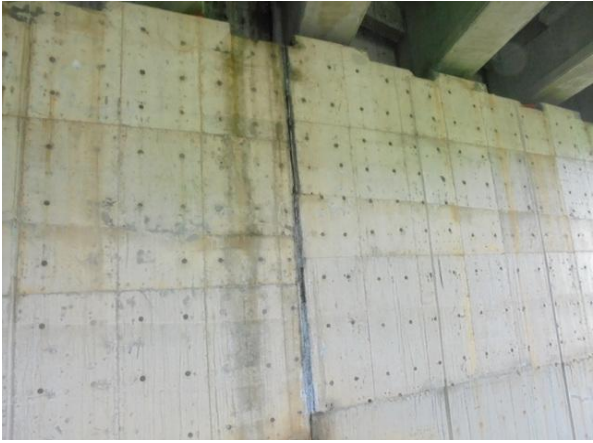
| 손상현황 | • A1 실란트 파손(L=6.0m) | 손상현황 | • A1 실란트 미시공(L=2.0m) |
| 원 인 | • 공용기간 경과, 우수유입 등 | 원 인 | • 공용기간 경과, 우수유입 등 |

| 조치방안 | • 실란트 충전 | 조치방안 | • 실란트 충전 |

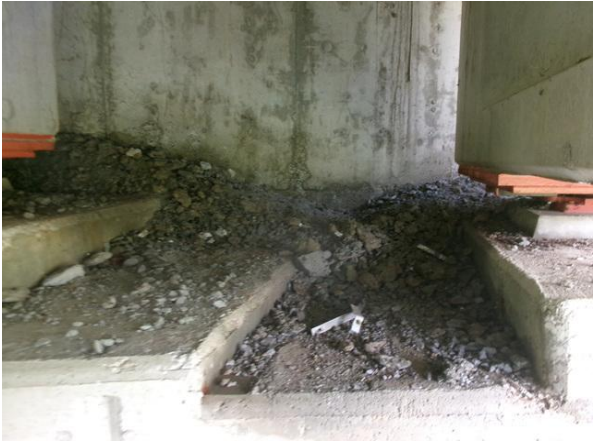
| 손상현황 | • A1 페콘크리트 퇴적(5.0×1.0) | 손상현황 | • A2 균열(0.3mm미만) |
| 원 인 | • 시공미흡 | 원 인 | • 건조수축, 거푸집 조기탈거 등 |

| 조치방안 | • 청소 | 조치방안 | • 표면처리 |

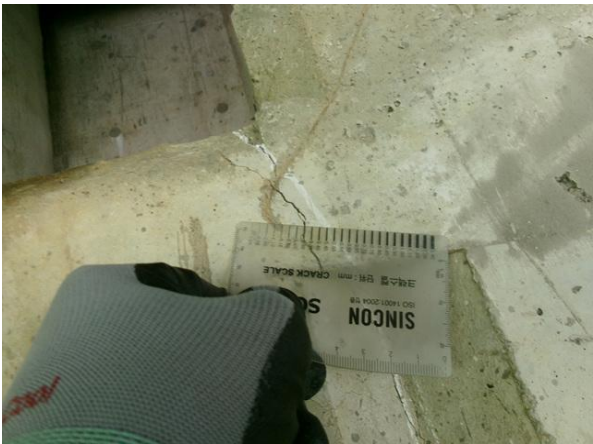
| 손상현황 | • A2 균열(0.3mm이상) | 손상현황 | • A2 층분리(0.2×2.0) |
| 원 인 | • 건조수축, 거푸집 조기탈거 등 | 원 인 | • 다짐부족, 거푸집 조기탈거 등 |

- 교대에 조사된 균열(0.3mm미만, 이상)의 경우 건조수축, 거푸집 조기탈거 등 복합적인 원인에 의한 손상으로 구조적인 영향을 미치는 손상은 아니나 내구성확보 차원의 표면처리, 주입 보수 등 보수가 필요하다고 판단된다.
- 조사된 층분리의 경우 다짐부족, 거푸집 조기탈거 등 복합적인 원인에 의한 손상으로 구조적인 영향을 미치는 손상은 아니나 내구성확보 차원의 단면보수 등 보수가 필요하다고 판단된다.
- 조사된 페콘크리트 퇴적의 경우 시공미흡에 의한 손상으로 정비 등 보수가 필요하다고 판단된다.
- 조사된 실란트 파손, 미시공의 경우 공용기간 증가, 우수유입 등 복합적인 원인에 의한 손상으로 구조적인 영향을 미치는 손상은 아니나 내구성확보 차원의 실란트 충전 등 보수가 필요하다고 판단된다.

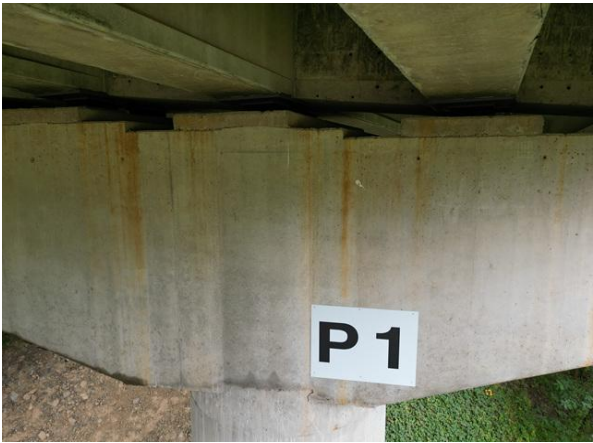
| 손상현황 | • P1 균열(0.3mm이상) | 손상현황 | • P2 균열(0.3mm미만) |
| 원 인 | • 건조수축, 거푸집 조기탈형 등 | 원 인 | • 건조수축, 거푸집 조기탈형 등 |

| 조치방안 | • 주입보수 | 조치방안 | • 표면처리 |

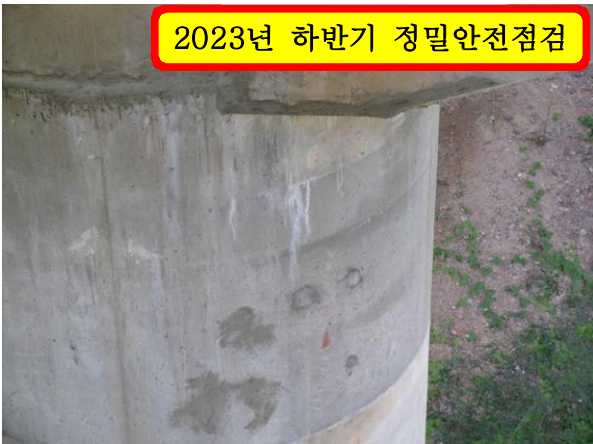
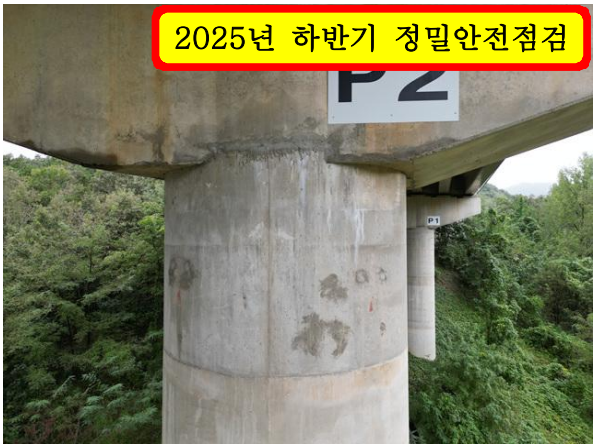
| 손상현황 | • P2 백태(0.3×0.3) | 손상현황 | • P2 백태(0.3×0.3) |
| 원 인 | • - | 원 인 | • 우수유입, 수분침투 등 |

| 조치방안 | • - | 조치방안 | • 표면처리 |

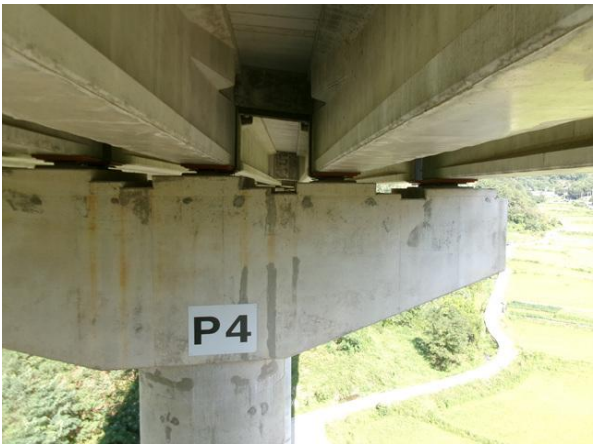
| 손상현황 | • P4 망상균열(10.0×1.5) | 손상현황 | • P5 층분리(2.5×1.0) |
| 원 인 | • 건조수축, 거푸집 조기탈형 등 | 원 인 | • 다짐부족, 거푸집 조기탈거 등 |

- 교각에 조사된 균열(0.3mm미만, 이상), 망상균열의 경우 건조수축, 거푸집 조기탈거 등 복합적인 원인에 의한 손상으로 구조적인 영향을 미치는 손상은 아니나 내구성확보 차원의 표면처리, 단면보수 등 보수가 필요하다고 판단된다.
- 조사된 층분리, 박락의 경우 다짐부족, 거푸집 조기탈거 등 복합적인 원인에 의한 손상으로 구조적인 영향을 미치는 손상은 아니나 내구성확보 차원의 단면보수 등 보수가 필요하다고 판단된다.
- 조사된 백태의 경우 외부 우수유입, 수분침투 등 복합적인 원인에 의한 손상으로 구조적인 영향을 미치는 손상은 아니나 내구성확보 차원의 표면처리 등 보수가 필요하다고 판단된다.

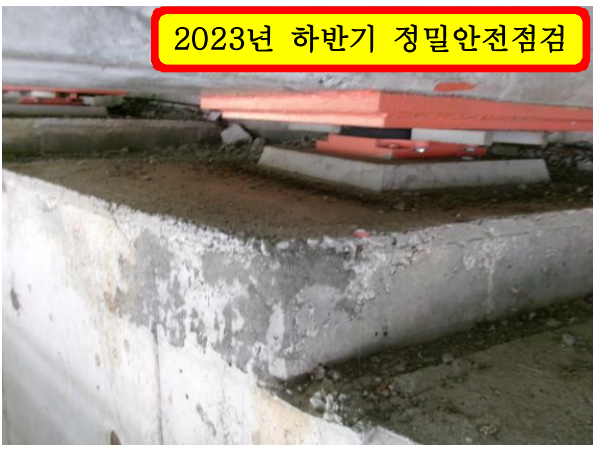
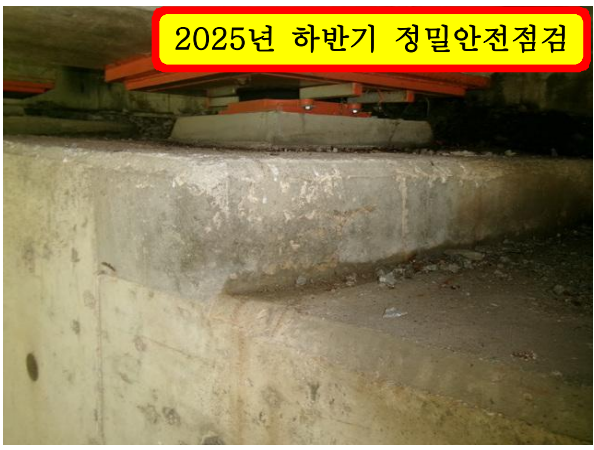
| 손상현황 | • A1-Sh3 받침콘크리트 재료분리(0.5×0.2) | 손상현황 | • A1-Sh3 받침콘크리트 재료분리(0.5×0.2) |
| 원 인 | • — | 원 인 | • 다짐미흡, 거푸집 조기탈거 등 |

| 조치방안 | • — | 조치방안 | • 단면보수 |

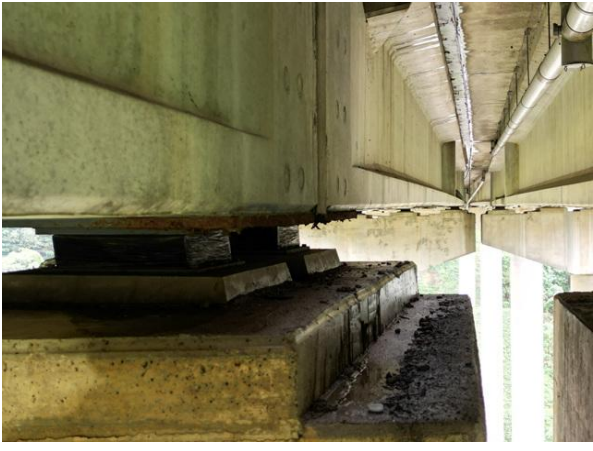
| 손상현황 | • P2-Sh5,10 플레이트 부식 | 손상현황 | • P2-Sh8 물탈 균열(0.3mm미만) |
| 원 인 | • 우수유입, 습기흡착 등 | 원 인 | • 건조수축, 거푸집 조기탈거 등 |

| 조치방안 | • 재도장 | 조치방안 | • 표면처리 |

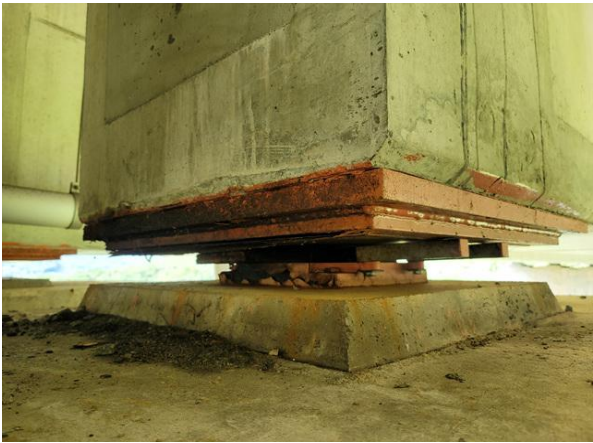
| 손상현황 | • P4-Sh5 플레이트 부식 | 손상현황 | • P4-Sh7 몰탈 균열(0.3mm미만) |
| 원 인 | • 우수유입, 습기흡착 등 | 원 인 | • 건조수축, 거푸집 조기탈거 등 |

- 교량받침에 조사된 무수축몰탈 균열의 경우 시공시 다짐부족, 거푸집 조기탈거 등에 의한 손상으로 시설물에 영향을 미치는 구조적인 손상은 아닌 것으로 판단되며 내구성 확보 차원의 표면처리 등의 보수를 실시하는 것이 바람직하다.
- 조사된 플레이트 부식의 경우 시공시 외부 우수유입, 습기흡착 등에 의한 손상으로 시설물에 영향을 미치는 구조적인 손상은 아닌 것으로 판단되며 내구성 확보 차원의 재도장 등의 보수를 실시하는 것이 바람직하다.

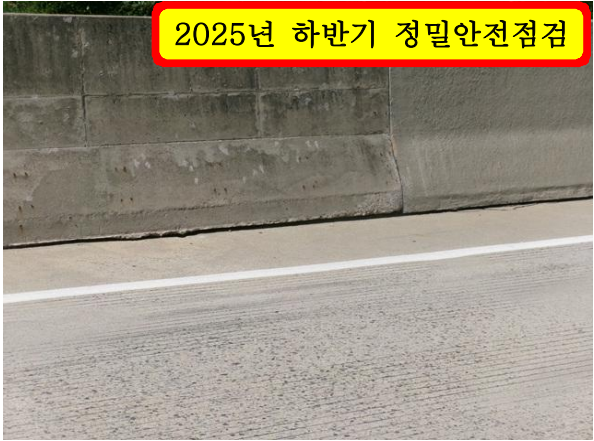
| 손상현황 | • S1 접속부 포장침하(L=5.5m) | 손상현황 | • S1 접속부 포장침하(L=5.5m) |
| 원 인 | • - | 원 인 | • 침하, 시공미흡 |

- 교면포장에 조사된 포장 망상균열, 접속부 포장 침하, 이격의 경우 침하, 시공미흡, 건조수축, 공용기간 증가 등에 의한 손상으로 시설물에 영향을 미치는 구조적인 손상은 아닌 것으로 판단되며 즉각적인 보수보다 주의관찰 후 손상 진전 시 적절한 보수를 실시하는 것이 바람직하다.

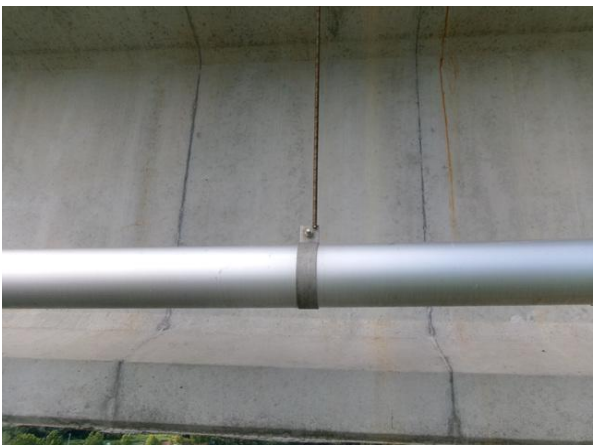
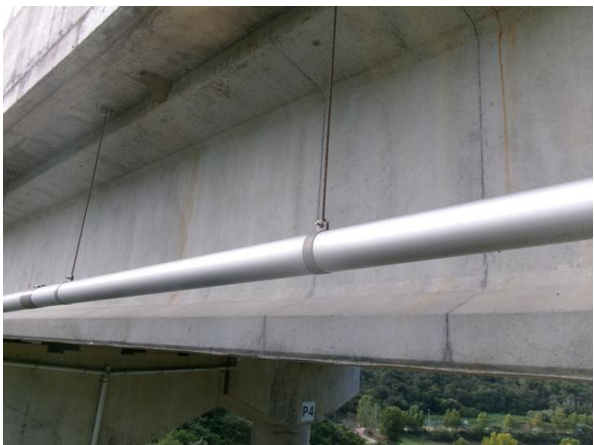
| 손상현황 | • S4 배수관 고정대 탈락 | 손상현황 | • S4 배수관 고정대 탈락 |
| 원 인 | • 공용연수 증가 | 원 인 | • 공용연수 증가 |

- 배수시설에 조사된 배수관 고정대 탈락의 경우 공용연수 증가에 의한 손상으로 시설물에 영향을 미치는 구조적인 손상은 아닌 것으로 판단되며 내구성 확보 차원의 정비 등의 보수를 실시하는 것이 바람직하다.

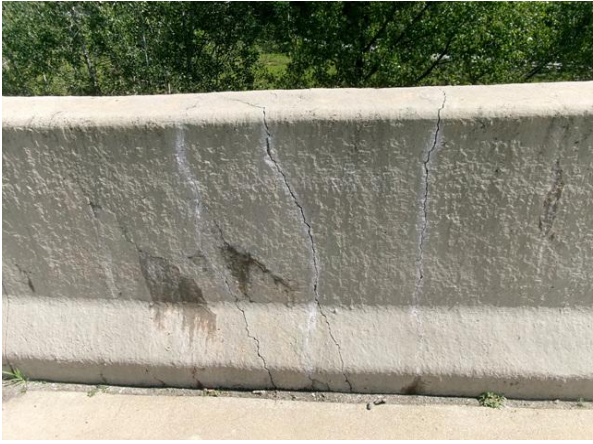
| 손상현황 | • S1 접속부 파손(1.5×1.5) | 손상현황 | • S3 방호벽 균열(0.3mm이상) |
| 원 인 | • 침하, 공용기간 증가 | 원 인 | • 건조수축, 거푸집 조기탈거 등 |

- 방호벽에 조사된 균열(0.3mm미만, 이상)의 경우 건조수축, 거푸집 조기탈거 등에 의한 손상으로 시설물에 영향을 미치는 구조적인 손상은 아닌 것으로 판단되며 즉각적인 보수보다 주의관찰 후 손상 진전 시 적절한 보수를 실시하는 것이 바람직하다.
- 조사된 파손의 경우 접속부 침하, 공용기간 증가 등에 의한 손상으로 시설물에 영향을 미치는 구조적인 손상은 아닌 것으로 판단되며 내구성 확보 차원의 단면보수 등의 보수를 실시하는 것이 바람직하다.

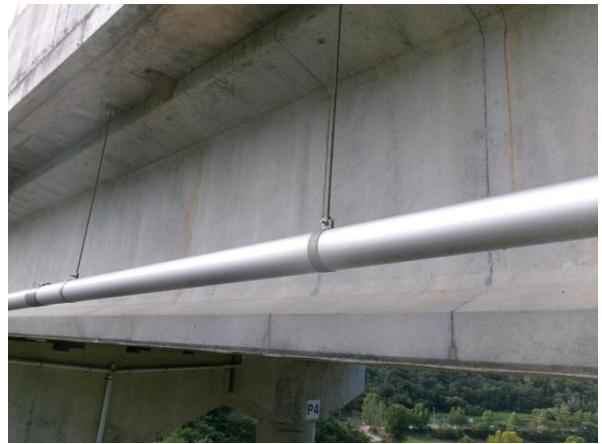
S4 배수관 고정대 탈락

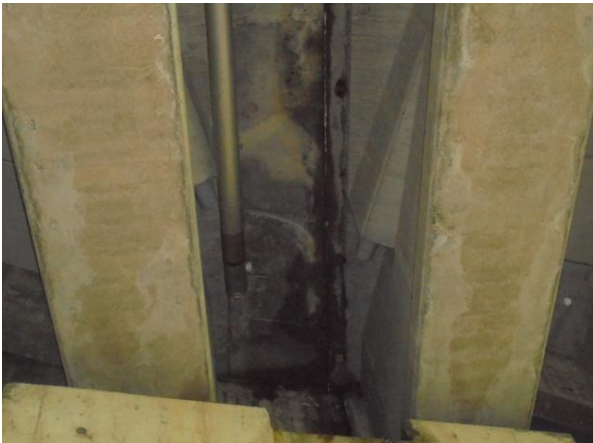
| 손상현황 | • S1 재료분리 및 철근노출(1.0×0.5) | 손상현황 | • S1 파손(0.3×0.5) |
| 원 인 | • 시공미흡, 다짐부족 등 | 원 인 | • 다짐부족, 거푸집 조기탈거 등 |

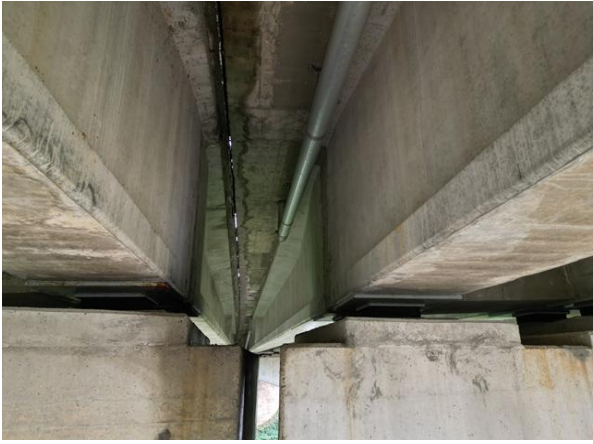
| 손상현황 | • S5 거푸집 미제거 | 손상현황 | • S7 파손(0.1×0.1) |
| 원 인 | • 시공미흡 | 원 인 | • 다짐부족, 거푸집 조기탈거 등 |

| 조치방안 | • 정비 | 조치방안 | • 단면보수 |

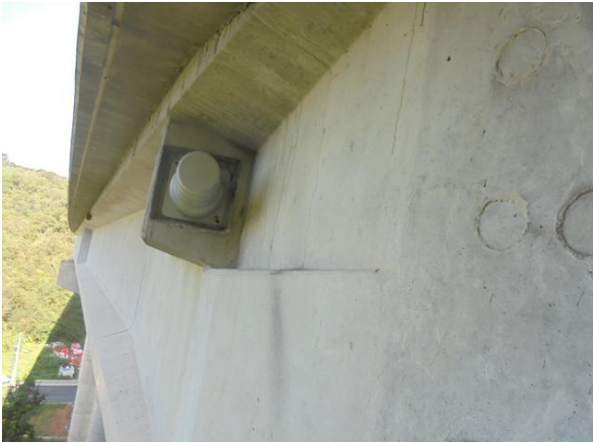
| 손상현황 | • S7 망상균열(2.0×2.0) | 손상현황 | • S7 파손(0.1×0.1) |
| 원 인 | • 건조수축, 거푸집 조기탈거 등 | 원 인 | • 다짐부족, 거푸집 조기탈거 등 |

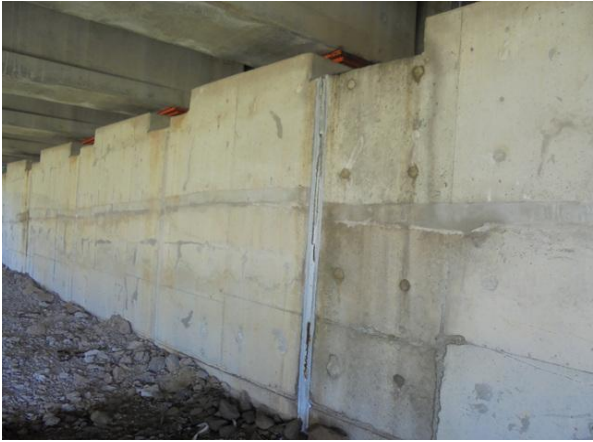
| 손상현황 | • A2 실란트 파손(L=5.0m) | 손상현황 | • A2 균열(0.3mm이상) |
| 원 인 | • 공용기간 경과 등 | 원 인 | • 건조수축, 거푸집 조기탈거 등 |

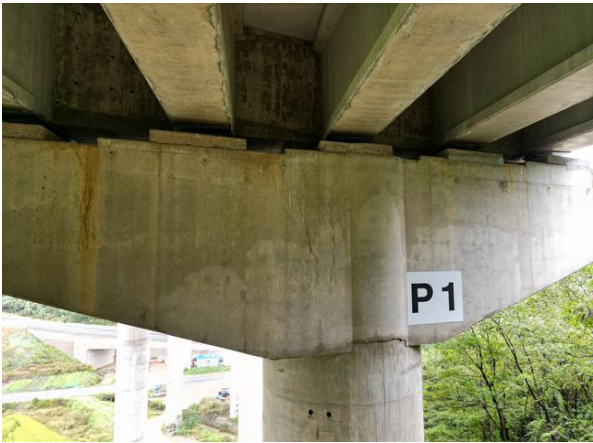
| 손상현황 | • P1 망상균열(10.0×1.0) | 손상현황 | • P4 균열(0.3mm미만) |
| 원 인 | • 건조수축, 거푸집 조기탈거 등 | 원 인 | • 건조수축, 거푸집 조기탈거 등 |

| 조치방안 | • 표면처리 | 조치방안 | • 표면처리 |

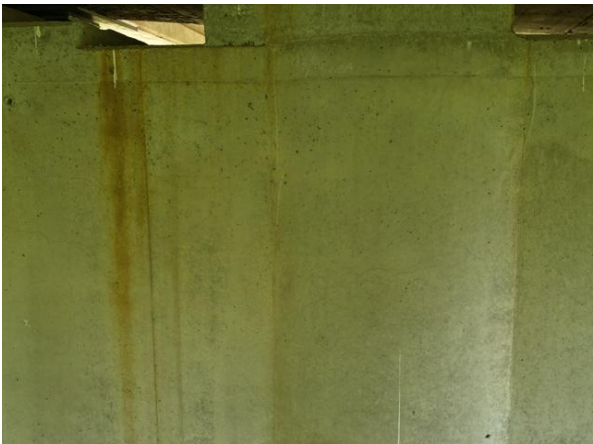
| 손상현황 | • P6 균열(0.3mm미만) | 손상현황 | • P6 망상균열(3.0×1.5) |
| 원 인 | • 건조수축, 거푸집 조기탈거 등 | 원 인 | • 건조수축, 거푸집 조기탈거 등 |

| 조치방안 | • 표면처리 | 조치방안 | • 표면처리 |

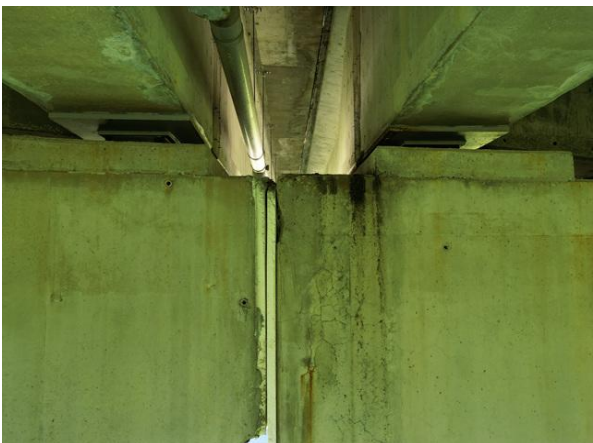
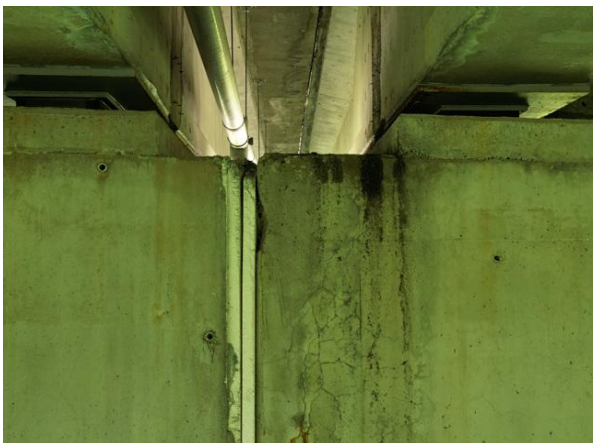
| 손상현황 | • P6 박락(0.5×0.3) | 손상현황 | • P6 박락(0.5×0.3) |
| 원 인 | • 다짐부족, 거푸집 조기탈거 등 | 원 인 | • 다짐부족, 거푸집 조기탈거 등 |

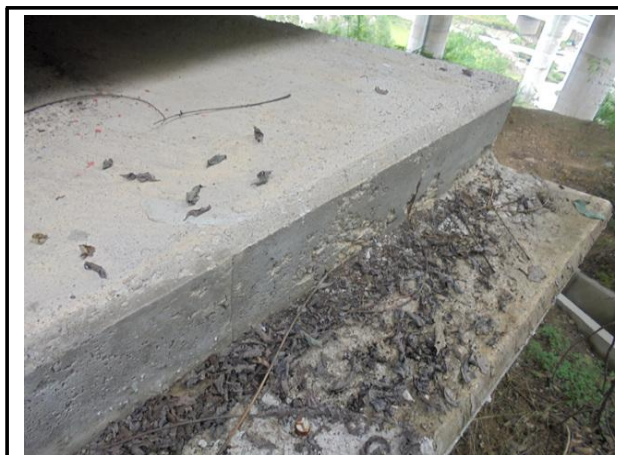
| 손상현황 | • A1-Sh5 받침콘크리트 재료분리(0.2×0.5) | 손상현황 | • P1-Sh10 받침콘크리트 파손(0.2×0.2) |
| 원 인 | • 다짐미흡, 거푸집 조기탈거 등 | 원 인 | • 외부충격, 시공미흡 등 |

| 조치방안 | • 단면보수 | 조치방안 | • 단면보수 |

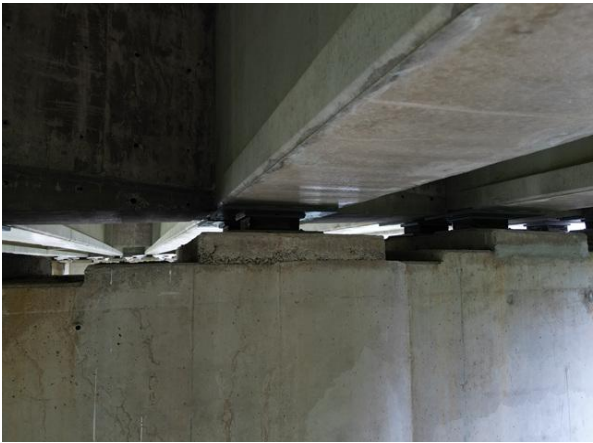
| 손상현황 | • P1-Sh3 받침콘크리트 재료분리(2.0×0.1) | 손상현황 | • P3-Sh5 몰탈 균열(0.3mm미만) |
| 원 인 | • 다짐미흡, 거푸집 조기탈거 등 | 원 인 | • 건조수축, 거푸집 조기탈거 등 |

| 조치방안 | • 단면보수 | 조치방안 | • 표면처리 |

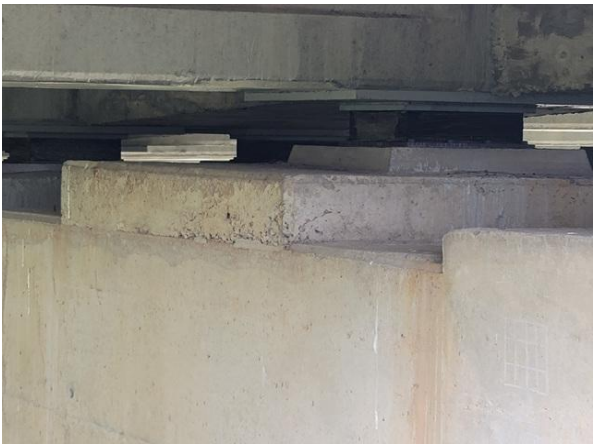
| 손상현황 | • P3-Sh4 받침콘크리트 재료분리(0.5×0.3) | 손상현황 | • P4-Sh2 몰탈 균열(0.3mm미만) |
| 원 인 | • 다짐미흡, 거푸집 조기탈거 등 | 원 인 | • 건조수축, 온도변화 |

| 조치방안 | • 단면보수 | 조치방안 | • 표면처리 |

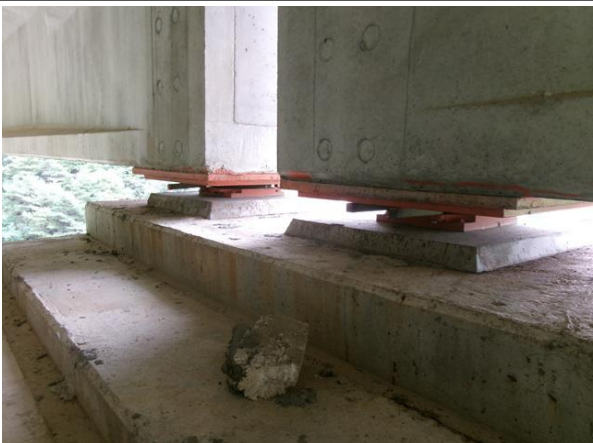
| 손상현황 | • P4-Sh5 몰탈 균열(0.3mm미만) | 손상현황 | • P5-Sh6 플레이트 부식 |
| 원 인 | • 건조수축, 온도변화 | 원 인 | • 우수유입, 습기흡착 |

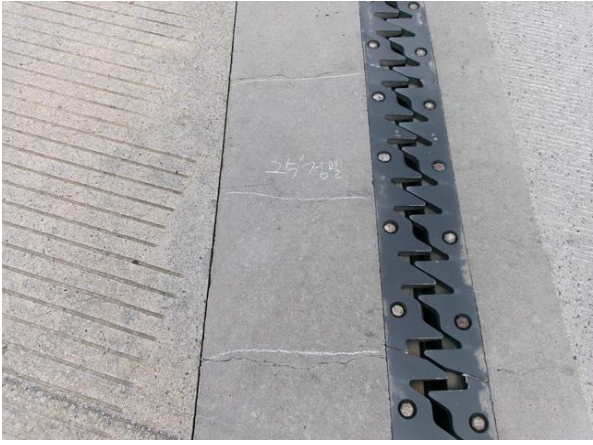
| 손상현황 | • A1 후타재 균열(0.3mm미만) | 손상현황 | • P4 이물질퇴적(L=3.0m) |
| 원 인 | • 건조수축, 공용기간 증가, 차량윤하중 | 원 인 | • 공용기간 증가, 비산물 퇴적 |

| 조치방안 | • 주의관찰 | 조치방안 | • 정비(청소) |

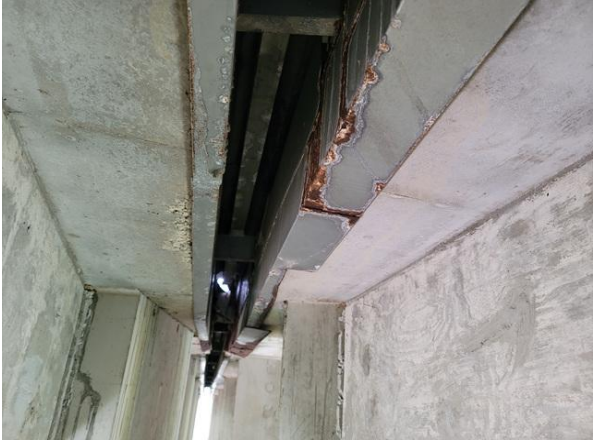
| 손상현황 | • P4 하부 부식(L=3.0m) | 손상현황 | • A2 후타재 파손(0.1×0.3) |
| 원 인 | • 우수유입 | 원 인 | • 공용기간 증가, 차량윤하중 |

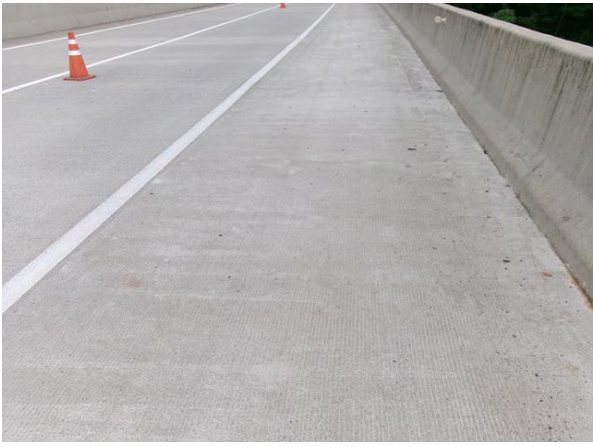
| 손상현황 | • S6 포장 망상균열(10.0×3.0) | 손상현황 | • S7 포장 망상균열(10.0×3.0) |
| 원 인 | • 건조수축, 공용기간 증가 등 | 원 인 | • 건조수축, 공용기간 증가 등 |

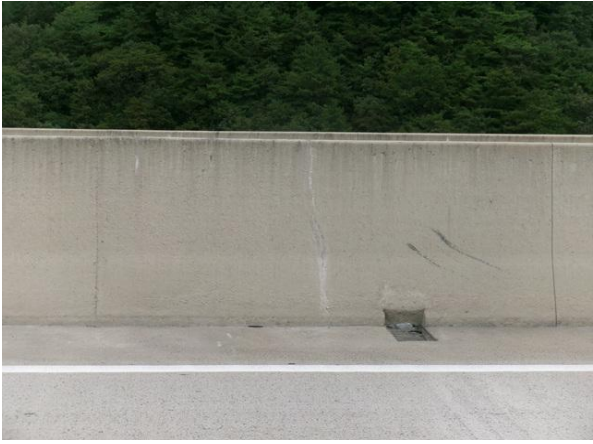
| 손상현황 | • S2 중분대 균열(0.3mm미만) | 손상현황 | • S5 방호벽 긁힘(1.5×0.2) |
| 원 인 | • 건조수축, 공용기간 증가 등 | 원 인 | • 외부 충격 등 |

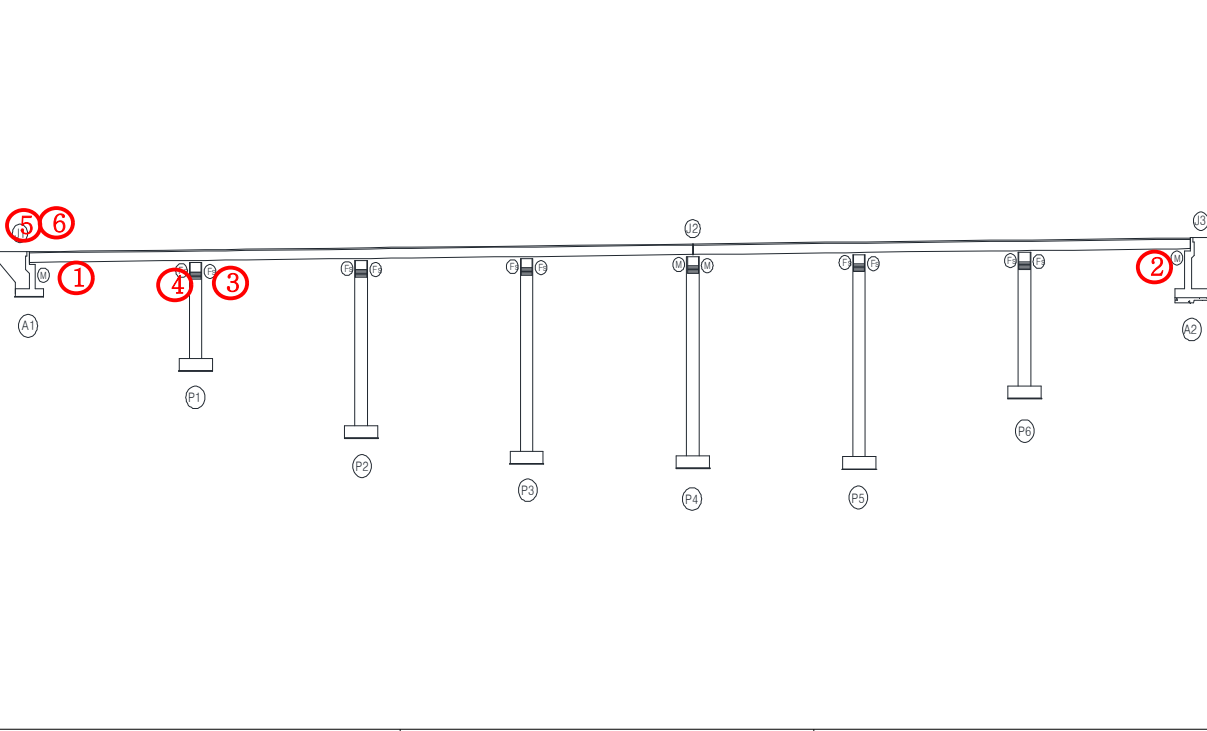
| <p>① 바닥판하면 S1 재료분리 및 철근노출 - 진전 여부확인</p> | <p>② 교대 A2 균열(0.3mm이상) - 진전 여부확인</p> | <p>③ 교각 P1(0.3mm이상) - 진전 여부확인</p> |
| <p>④ 교각 P1 반침콘크리트 파손 - 진전 여부확인</p> | <p>⑤ 신축이음 A1 후타재 파손 - 진전 여부확인</p> | <p>⑥ 신축이음 A1 본체 단차 - 진전 여부확인</p> |
