## 13. 불당교

### 13.1 시설물의 개요

본 시설물은 경상북도 구미시 장천면 오로리(상주영천고속도로 38.817~39.057km)에 위치한 교량으로서 총 연장 240.0m, 폭 25.4m, 왕복 4차로로 시공되어 있다.

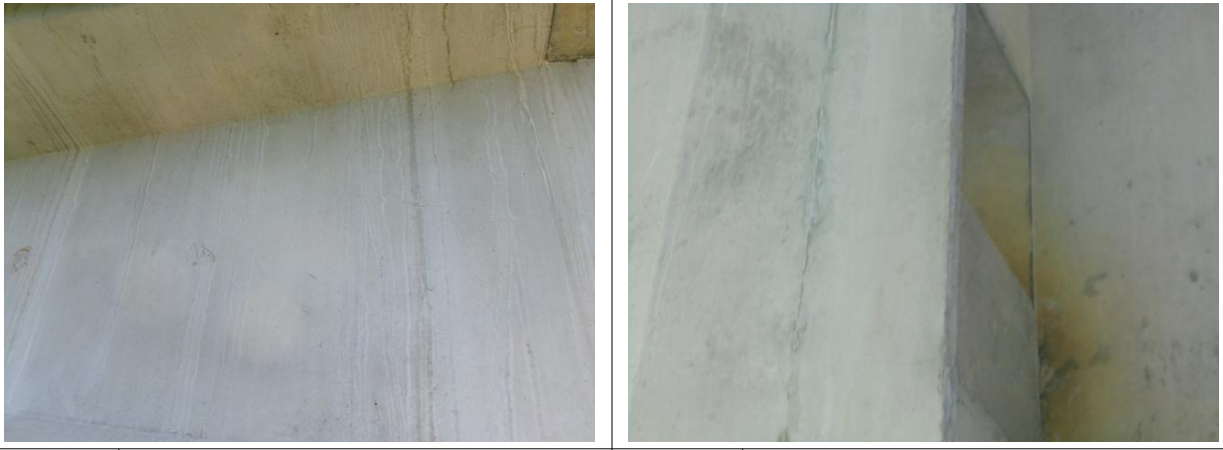
【사진 13.3.5】 거더 손상현황

| 손상현황 | • S5-G1 균열(0.3mm미만) | 손상현황 | • S6-G3 균열(0.3mm미만) |
| 원 인 | • 건조수축, 온도변화 등 | 원 인 | • 건조수축, 온도변화 등 |

- 거더에 발생한 균열(0.3mm미만)의 경우 건조수축, 온도변화, 시공미흡 등에 의한 손상으로 추정되며, 구조물의 내구성에 영향을 미칠만한 수준은 아니나 손상의 진전 방지를 위한 표면 처리 등의 조치를 취하는 것이 바람직 할 것으로 판단된다.

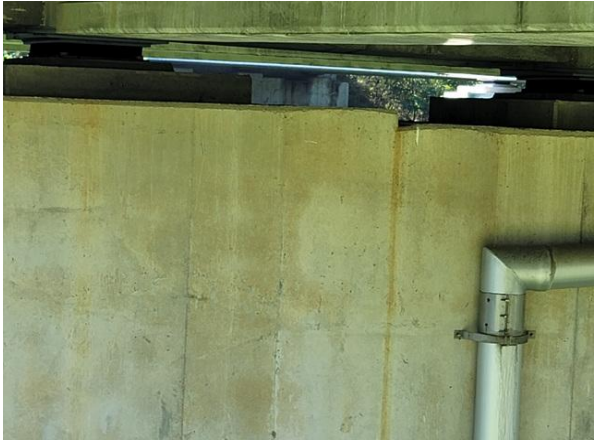
| 손상현황 | • P4 균열(0.3mm이상) | 손상현황 | • P5 균열(0.3mm미만) |
| 원 인 | • 건조수축, 거푸집 조기탈거 등 | 원 인 | • 건조수축, 거푸집 조기탈거 등 |

- 교각에 조사된 균열(0.3mm미만, 이상), 망상균열의 경우 건조수축, 거푸집 조기탈거 등 복합적인 원인에 의한 손상으로 구조적인 영향을 미치는 손상은 아니나 내구성확보 차원의 표면처리, 주입보수 등 보수가 필요하다고 판단된다.
- 조사된 폐콘크리트 퇴적의 경우 시공미흡에 의한 손상으로 정비가 필요하다고 판단된다.

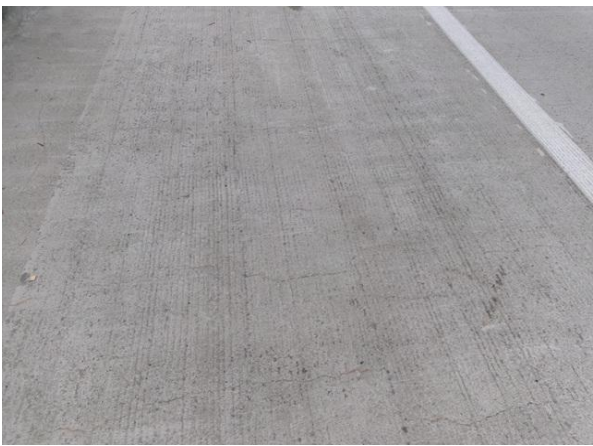
| 손상현황 | • S1 포장 망상균열(10.0×4.0) | 손상현황 | • S1 접속부 파손(0.4×0.4) |
| 원 인 | • 건조수축, 공용기간 증가 등 | 원 인 | • 다짐부족, 중차량 등 |

| 조치방안 | • 주의관찰 | 조치방안 | • 단면보수 |

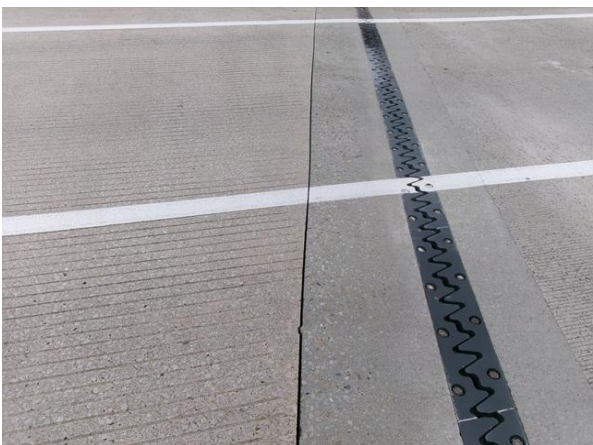
| 손상현황 | • S1 접속부 이격(L=10m) | 손상현황 | • S2 포장 망상균열(5.0×10.0) |
| 원 인 | • 접속부 침하, 공용기간 증가 등 | 원 인 | • 건조수축, 공용기간 증가 등 |

| 조치방안 | • 주의관찰 | 조치방안 | • 주의관찰 |

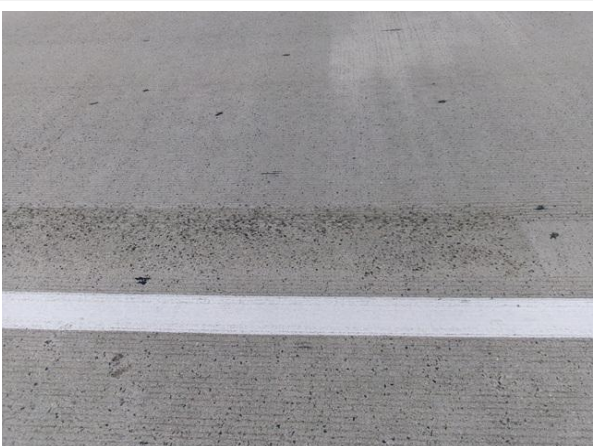
| 손상현황 | • S2 포장 열화(5.0×0.4) | 손상현황 | • S6 접속부 파손(0.4×0.4) |
| 원 인 | • 공용기간 증가 등 | 원 인 | • 다짐부족, 중차량 등 |

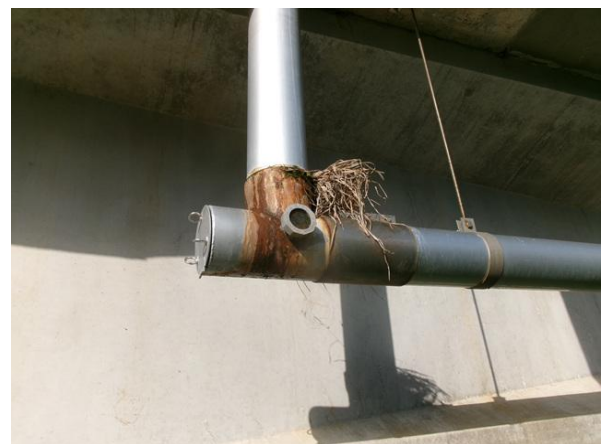
S1 배수관 누수
