## 14. 내리교

### 14.1 시설물의 개요

본 시설물은 대구광역시 군위군 효령면 내리리(상주영천고속도로 41.077~41.277km)에 위치한 교량으로서 총 연장 200.0m, 폭 28.7m, 왕복 4차로로 시공되어 있다.

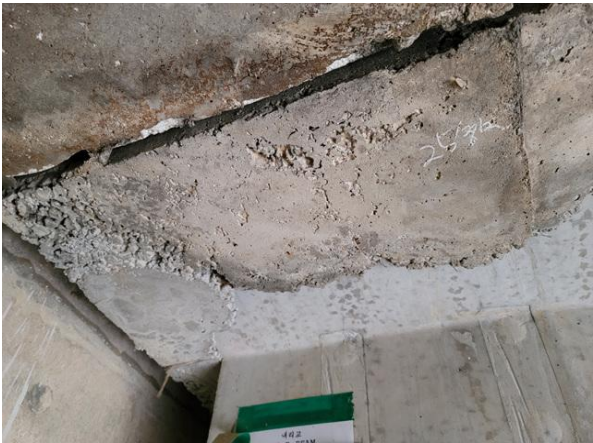
| 손상현황 | • S1 재료분리(1.0×0.5) | 손상현황 | • S5 균열부 백태(L=0.2m) |
| 원 인 | • 다짐부족, 거푸집 조기탈거 등 | 원 인 | • 우수유입, 습기흡착 등 |

- 바닥판 하면에 조사된 재료분리의 경우 다짐부족, 거푸집 조기탈거 등 복합적인 원인에 의한 손상으로 구조적인 영향을 미치는 손상은 아니나 내구성확보 차원의 단면보수 등 보수가 필요하다고 판단된다.
- 조사된 균열부 백태의 경우 우수유입, 습기흡착 등 복합적인 원인에 의한 손상으로 구조적인 영향을 미치는 손상은 아니나 내구성확보 차원의 표면처리 등 보수가 필요하다고 판단된다.

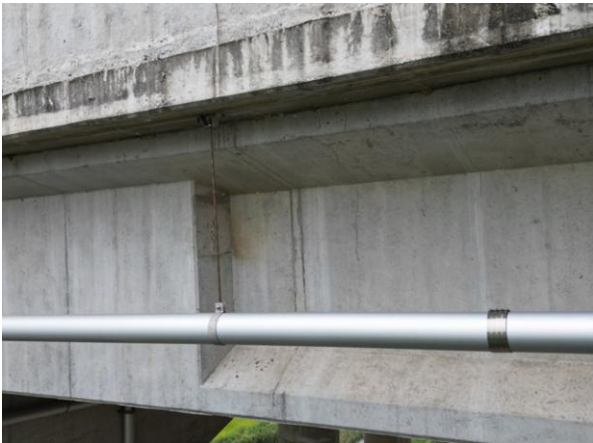
| 손상현황 | • S1-G1 균열부백태 (0.1m×1.5m) | 손상현황 | • S4-G2 백태 (0.1m×0.5m) |
| 원 인 | • 우수유입, 습기흡착 등 | 원 인 | • 우수유입, 습기흡착 등 |

- 거더에 발생한 균열부백태는 균열부 우수유입, 습기흡착 등의 복합적인 원인에 의한 손상이며, 내구성 확보 차원에서 표면처리 등의 조치를 실시하는 것이 요구된다.

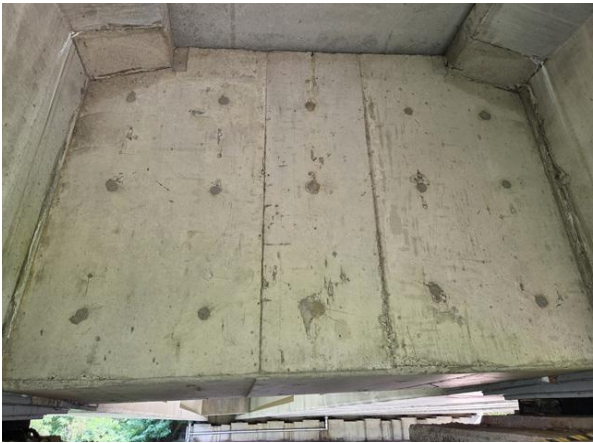
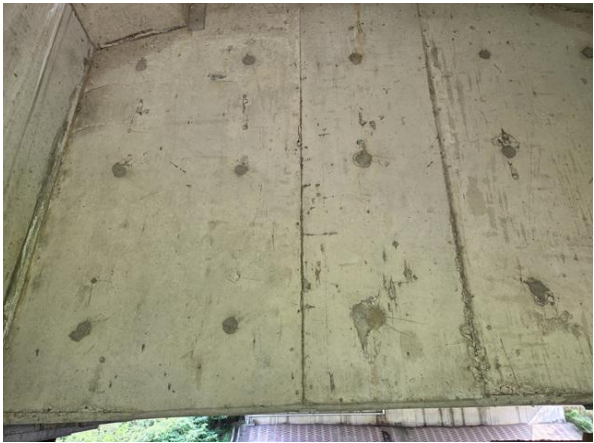
| 손상현황 | • S4 가로보 망상균열(2.5×2.0) | 손상현황 | • S4 가로보 망상균열(2.5×2.0) |
| 원 인 | • 건조수축, 거푸집 조기탈거 등 | 원 인 | • 건조수축, 거푸집 조기탈거 등 |

- 가로보에 조사된 망상균열의 경우 건조수축, 거푸집 조기탈거 등 복합적인 원인에 의한 손상으로 구조적인 영향을 미치는 손상은 아니나 내구성확보 차원의 표면처리 등 보수가 필요하다고 판단된다.

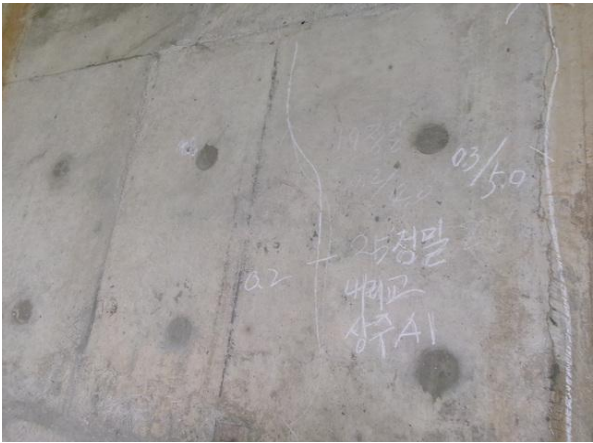
| 손상현황 | • A1 균열(0.3mm미만) | 손상현황 | • A1 실란트 파손(L=4.0m) |
| 원 인 | • 건조수축, 거푸집 조기탈거 등 | 원 인 | • 공용기간 증가, 우수유입 |

| 조치방안 | • 표면처리 | 조치방안 | • 실란트 충전 |

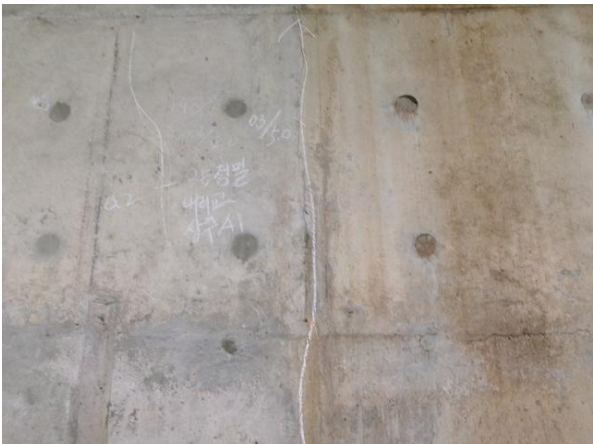
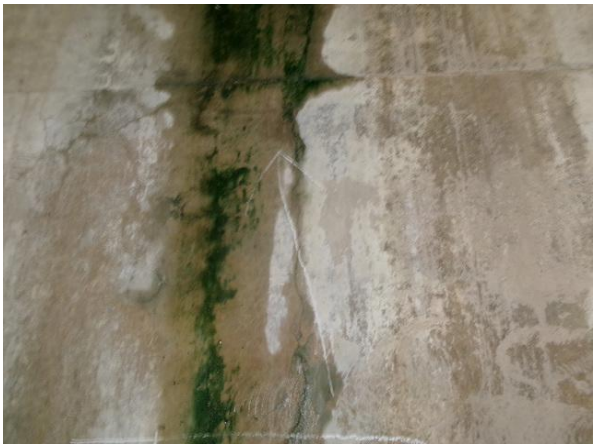
| 손상현황 | • A1 균열(0.3mm이상) | 손상현황 | • A1 균열(0.3mm이상) |
| 원 인 | • 건조수축, 거푸집 조기탈거 등 | 원 인 | • 건조수축, 거푸집 조기탈거 등 |

| 조치방안 | • 주입보수 | 조치방안 | • 주입보수 |

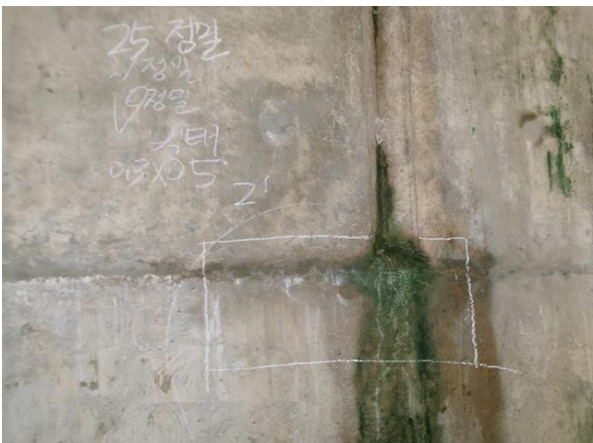
| 손상현황 | • A1 백태(0.3×0.5) | 손상현황 | • A2 법면 밀림(L=5.0m) |
| 원 인 | • 우수유입, 거푸집 조기탈거 등 | 원 인 | • 침하, 우수유입, 공용기간 증가 등 |

- 교대에 조사된 균열(0.3mm미만, 이상)의 경우 건조수축, 거푸집 조기탈거 등 복합적인 원인에 의한 손상으로 구조적인 영향을 미치는 손상은 아니나 내구성확보 차원의 표면처리, 주입 보수 등 보수가 필요하다고 판단된다.
- 조사된 법면 표층유실, 법면밀림, 누수흔적의 경우 침하, 우수유입, 공용기간 증가 등 복합적인 원인에 의한 손상으로 주의관찰 후 손상 진전 시 적절한 보수가 필요하다고 판단된다.
- 조사된 실란트 파손의 경우 우수유입, 공용기간 증가 등 복합적인 원인에 의한 손상으로 실란트 충전 등 보수가 필요하다고 판단된다.

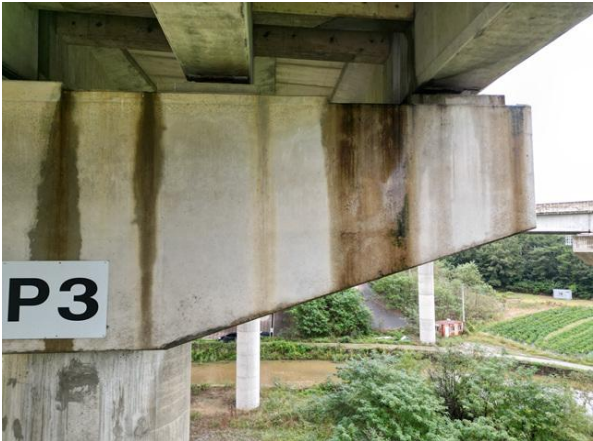
| 손상현황 | • P3 누수흔적(0.5×1.5) | 손상현황 | • P4 균열(0.3mm미만) |
| 원 인 | • 우수유입 등 | 원 인 | • 건조수축, 거푸집 조기탈거 등 |

- 교각에 조사된 균열(0.3mm미만)의 경우 건조수축, 거푸집 조기탈거 등 복합적인 원인에 의한 손상으로 구조적인 영향을 미치는 손상은 아니나 내구성확보 차원의 표면처리 등 보수가 필요하다고 판단된다.
- 조사된 누수흔적의 경우 우수유입, 공용연수 증가 등 복합적인 원인에 의한 손상으로 즉각적인 보수보다 주의관찰 후 손상 진전 시 적절한 보수가 필요하다고 판단된다.
- 조사된 폐자재 적치 경우 시공미흡에 의한 손상으로 정비 등 보수가 필요하다고 판단된다.

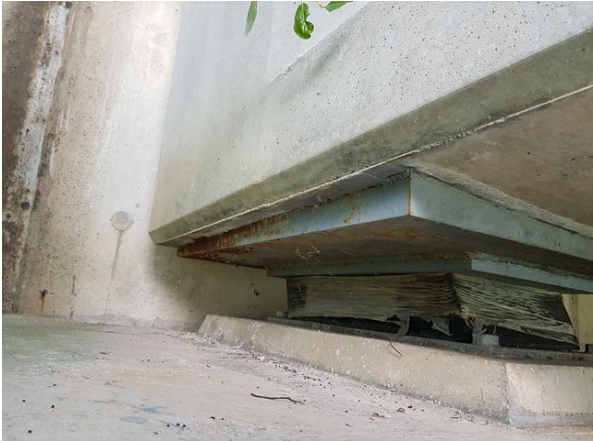
| 손상현황 | • A2-Sh2 플레이트 부식 | 손상현황 | • P1-Sh1 받침콘크리트 재료분리(0.5×1.0) |
| 원 인 | • 공용기간 증가, 습기흡착 | 원 인 | • 다짐미흡, 거푸집 조기탈거 등 |

| 조치방안 | • 재도장 | 조치방안 | • 단면보수 |

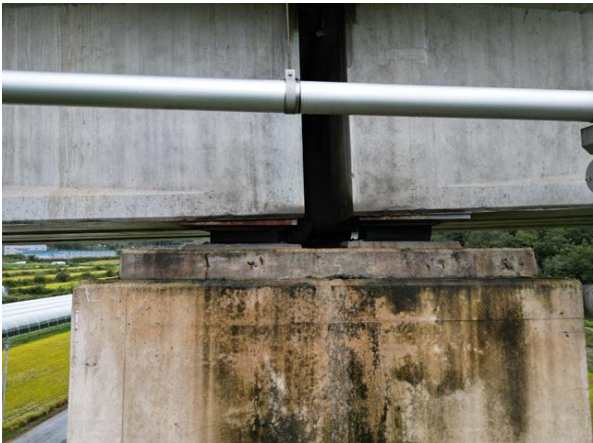
| 손상현황 | • P3-Sh1 플레이트 부식 | 손상현황 | • P4-Sh2 물탈 균열(0.3mm미만) |
| 원 인 | • 공용기간 증가, 습기흡착 | 원 인 | • 건조수축, 거푸집 조기탈거 등 |

- 교량받침에 조사된 몰탈 균열(0.3mm미만)의 경우 건조수축, 거푸집 조기탈거 등에 의한 손상으로 시설물에 영향을 미치는 구조적인 손상은 아닌 것으로 판단되며 내구성 확보 차원의 표면처리 등의 보수를 실시하는 것이 바람직하다.
- 조사된 플레이트 부식의 경우 우수유입, 습기흡착 등에 의한 손상으로 시설물에 영향을 미치는 구조적인 손상은 아닌 것으로 판단되며 내구성 확보 차원의 재도장 등의 보수를 실시하는 것이 바람직하다.
- 조사된 받침콘크리트 재료분리의 경우 시공시 다짐미흡, 거푸집 조기 탈거 등에 의한 손상으로 시설물에 영향을 미치는 구조적인 손상은 아닌 것으로 판단되며 내구성 확보 차원의 단면 보수 등의 보수를 실시하는 것이 바람직하다.

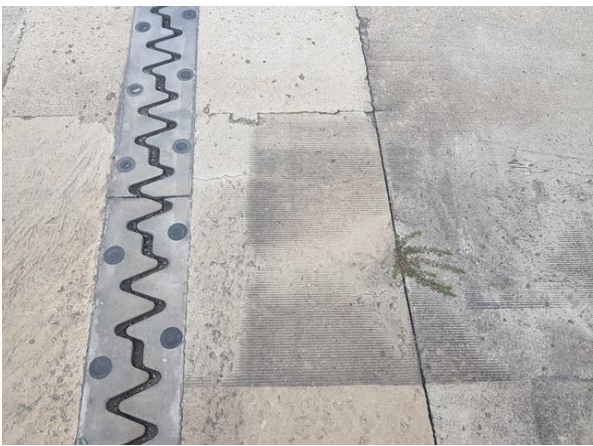
| 손상현황 | • A1 후타재 균열 | 손상현황 | • A1 후타재 박락(0.1×0.2) |
| 원 인 | • 건조수축, 공용기간 증가, 차량운하중 | 원 인 | • 다짐미흡, 공용기간 증가, 차량운하중 |

| 조치방안 | • 주의관찰 | 조치방안 | • 단면보수 |

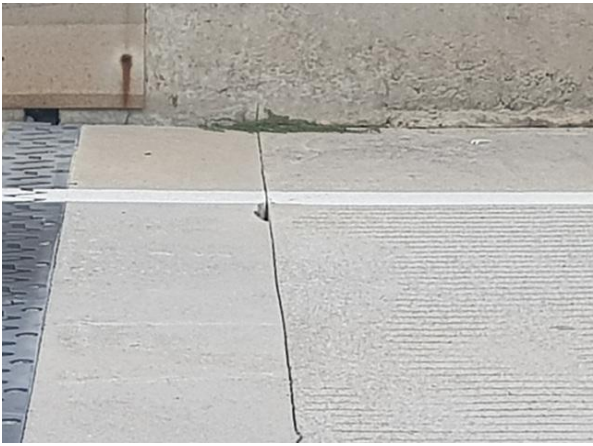
| 손상현황 | • A1 후타재 박락(0.1×0.2) | 손상현황 | • A2 본체 고무재 파손(6.0m) |
| 원 인 | • 다짐미흡, 공용기간 증가, 차량운하중 | 원 인 | • 공용기간 증가, 차량운하중 등 |

- 신축이음에 조사된 후타재 박락의 경우 시공시 다짐미흡, 공용기간 증가, 차량운하중 등에 의한 손상으로 시설물에 영향을 미치는 구조적인 손상은 아닌 것으로 판단되며 내구성 확보 차원의 단면보수 등의 보수를 실시하는 것이 바람직하다.
- 조사된 후타재 균열, 고무재 파손의 경우 건조수축, 거푸집 조기탈거, 공용기간 증가, 차량운하중 등에 의한 손상으로 즉각적인 보수보다 주의관찰 후 손상 진전 시 적절한 보수를 실시하는 것이 바람직하다.

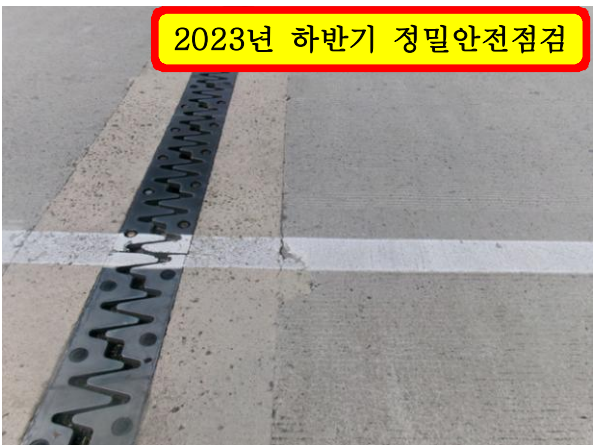
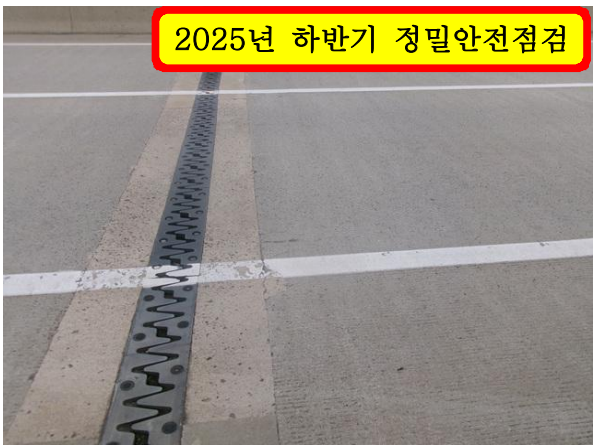
| 손상현황 | • S3 포장 열화(0.1×0.3) | 손상현황 | • S3 포장 열화(0.1×0.3) |
| 원 인 | • 공용기간 증가, 차량윤하중 | 원 인 | • 공용기간 증가, 차량윤하중 |

| 조치방안 | • 단면보수 | 조치방안 | • 단면보수 |

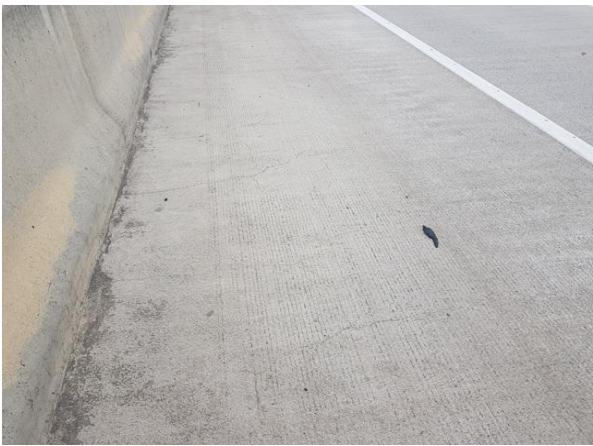
| 손상현황 | • S1 포장 망상균열(3.0×6.0) | 손상현황 | • S5 접속부 이격(L=9.0m) |
| 원 인 | • 건조수축, 공용기간 증가 | 원 인 | • 공용기간 증가, 접속부 침하 |

- 교면포장에 조사된 포장 열화의 경우 공용기간 증가, 차량 윤회중 등에 의한 손상으로 시설물에 영향을 미치는 구조적인 손상은 아닌 것으로 판단되며 내구성 확보 차원의 단면보수 등의 보수를 실시하는 것이 바람직하다.
- 조사된 포장 망상균열, 접속부 이격의 경우 건조수축, 공용기간 증가, 접속부 침하 등에 의한 손상으로 시설물에 영향을 미치는 구조적인 손상은 아닌 것으로 판단되며 즉각적인 보수보다 주의관찰 후 손상 진전 시 적절한 보수를 실시하는 것이 바람직하다.

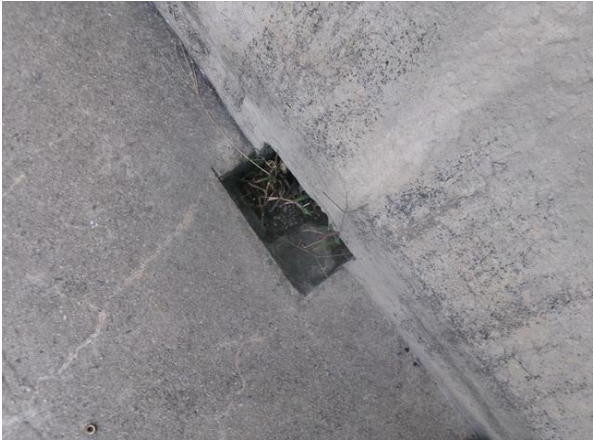
| 손상현황 | • S5 배수구 막힘 | 손상현황 | • S1 배수관 상태양호 |
| 원 인 | • 비산물 퇴적, 공용기간 증가 | 원 인 | • - |

- 배수시설에 조사된 배수구 막힘의 경우 비산물 퇴적, 공용기간 증가 등에 의한 손상으로 정비(청소) 등의 보수를 실시하는 것이 바람직하다.

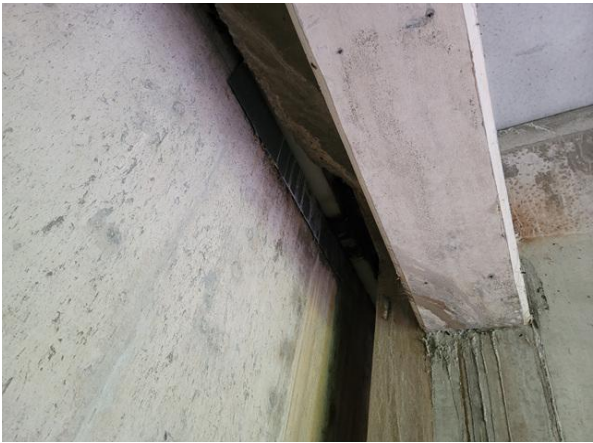
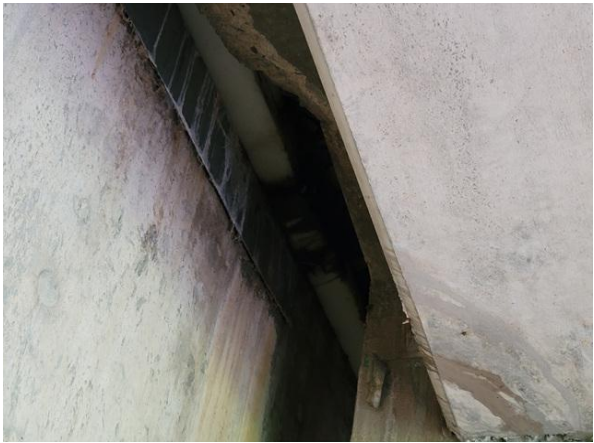
| 손상현황 | • S1 파손 및 철근노출(0.5×2.0) | 손상현황 | • S1 파손 및 철근노출(0.5×2.0) |
| 원 인 | • 시공미흡, 다짐미흡 등 | 원 인 | • 시공미흡, 다짐미흡 등 |

| 조치방안 | • 단면보수+방청 | 조치방안 | • 단면보수+방청 |

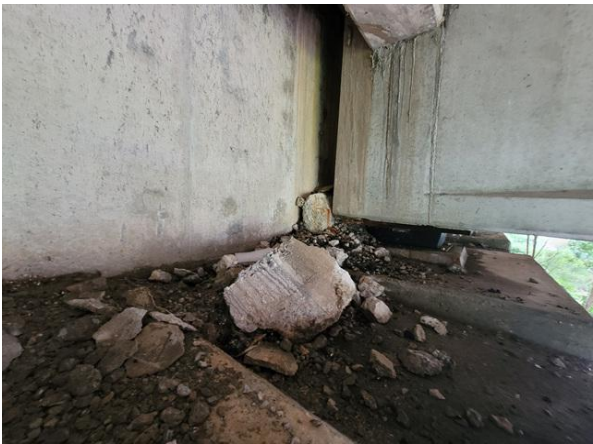
| 손상현황 | • S1 파손 및 철근노출(0.5×2.0) | 손상현황 | • S4 상태양호 |
| 원 인 | • 시공미흡, 다짐미흡 등 | 원 인 | • - |

- 바닥판하면의 파손 및 철근노출은 시공미흡, 다짐미흡, 신축부 누수로 인한 열화 등에 의해 발생한 손상으로 판단되며, 내구성 확보 차원에서 단면보수+방청을 실시하는 것이 요구된다.

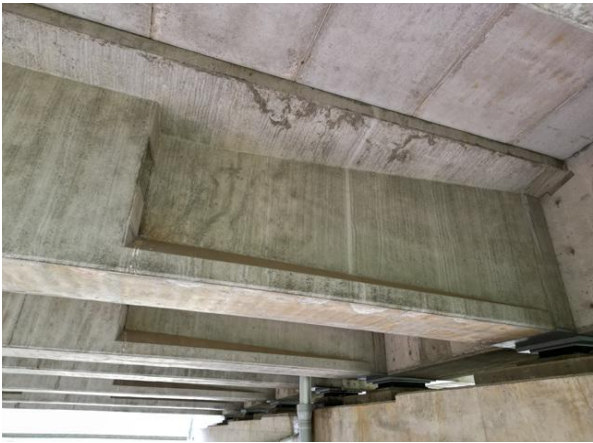
| 손상현황 | • S1 균열부백태 (0.1×0.5) | 손상현황 | • S4 백균열부백태 (0.1×0.5) |
| 원 인 | • 우수유입, 습기흡착 등 | 원 인 | • 우수유입, 습기흡착 등 |

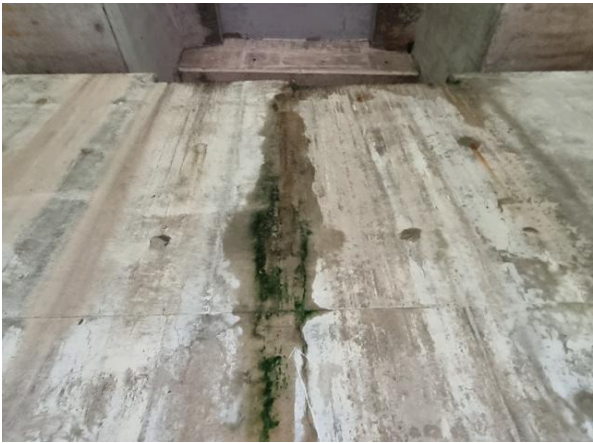
| 손상현황 | • A1 균열(0.3mm이상) | 손상현황 | • A1 백태(0.3×0.5) |
| 원 인 | • 건조수축, 거푸집 조기탈거 등 | 원 인 | • 우수유입, 습기흡착 등 |

| 조치방안 | • 주입보수 | 조치방안 | • 표면처리 |

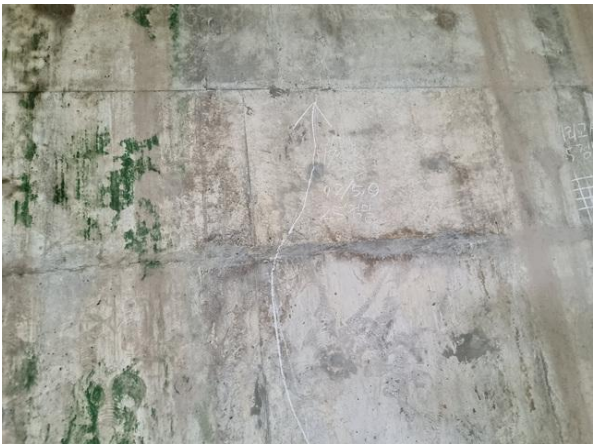
| 손상현황 | • A1 균열(0.3mm미만) | 손상현황 | • A1 백태(0.3×0.5) |
| 원 인 | • 건조수축, 거푸집 조기탈거 등 | 원 인 | • 우수유입, 습기흡착 등 |

| 조치방안 | • 표면처리 | 조치방안 | • 표면처리 |

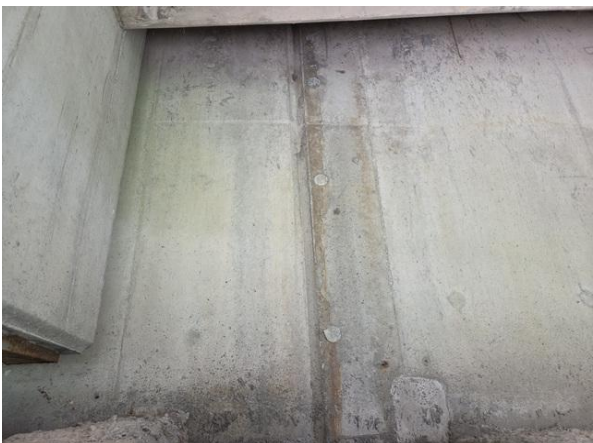
| 손상현황 | • A2 균열(0.3mm이상) | 손상현황 | • A2 균열(0.3mm미만) |
| 원 인 | • 건조수축, 거푸집 조기탈거 등 | 원 인 | • 건조수축, 거푸집 조기탈거 등 |

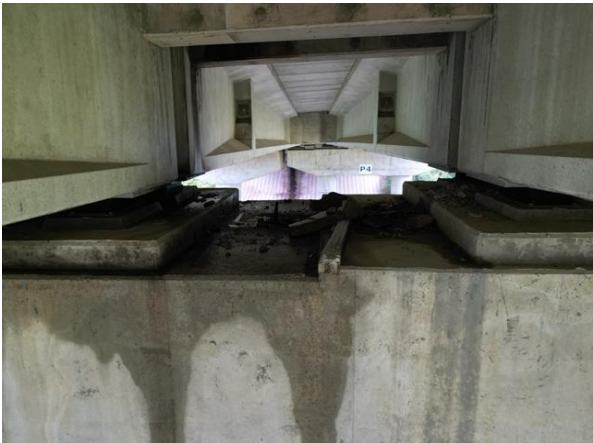
| 손상현황 | • P3 폐자재 적치 1EA | 손상현황 | • P4 균열(0.3mm미만) |
| 원 인 | • 시공미흡 등 | 원 인 | • 건조수축, 거푸집 조기탈거 등 |

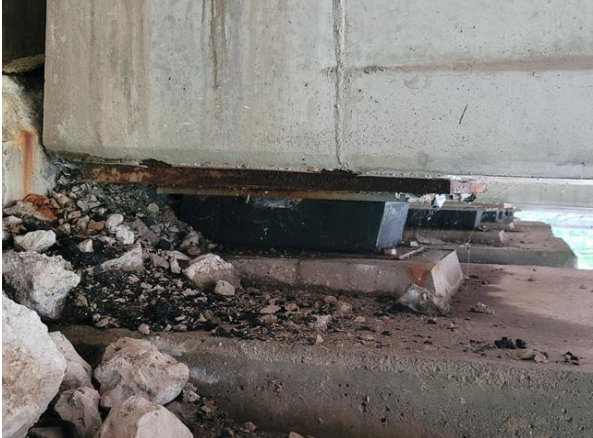
| 손상현황 | • A1-Sh3 플레이트 부식 | 손상현황 | • P1-Sh5 받침콘크리트 재료분리(0.2×0.3) |
| 원 인 | • 공용기간 증가, 습기흡착 | 원 인 | • 다짐부족, 거푸집 조기탈거 |

| 조치방안 | • 재도장 | 조치방안 | • 단면보수 |

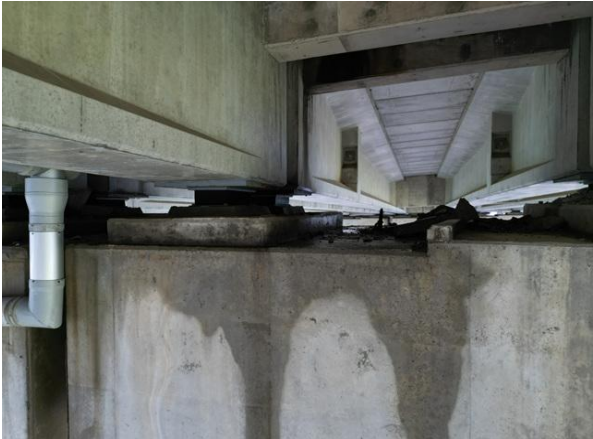
| 손상현황 | • P3-Sh1 플레이트 부식 | 손상현황 | • P3-Sh6 플레이트 부식 |
| 원 인 | • 공용기간 증가, 습기흡착 | 원 인 | • 공용기간 증가, 습기흡착 |

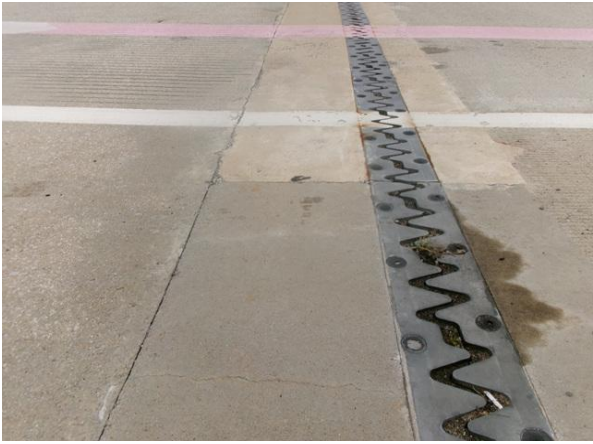
| 손상현황 | • A1 후타재 균열 | 손상현황 | • A1 후타재 파손(0.2×0.5) |
| 원 인 | • 건조수축, 공용기간 증가, 차량윤하증 | 원 인 | • 공용기간 증가, 차량윤하증 |

| 조치방안 | • 주의관찰 | 조치방안 | • 단면보수 |

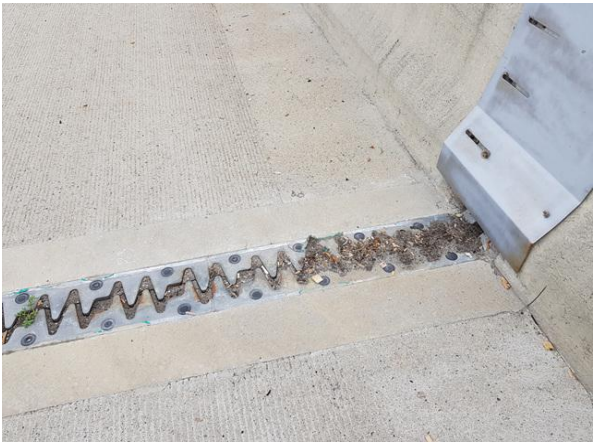
| 손상현황 | • P3 토사 퇴적(L=2.0m) | 손상현황 | • P3 후타재 균열 |
| 원 인 | • 비산물 퇴적, 공용기간 증가 | 원 인 | • 건조수축, 공용기간 증가, 차량윤하증 |

| 조치방안 | • 정비 | 조치방안 | • 주의관찰 |

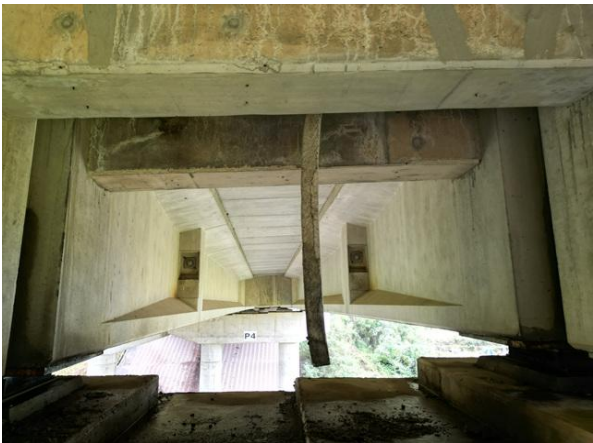
| 손상현황 | • P3 흡음재 탈락 | 손상현황 | • A2 고무재 파손(L=7.0m) |
| 원 인 | • 공용기간 증가 등 | 원 인 | • 공용기간 증가, 차량윤하증 |

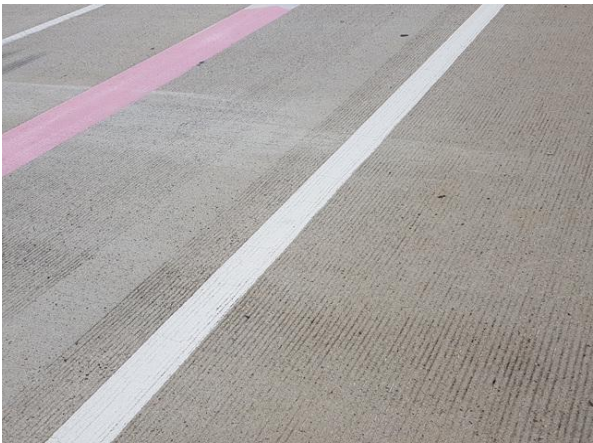
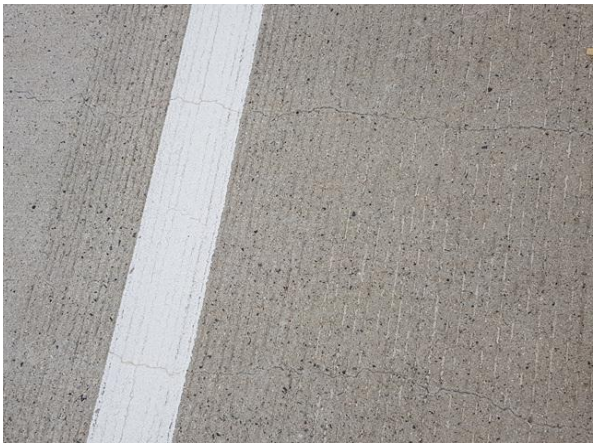
| 손상현황 | • S5 망상균열(20.0×3.0) | 손상현황 | • S5 망상균열(20.0×3.0) |
| 원 인 | • 공용기간 증가, 차량윤하중 | 원 인 | • 공용기간 증가, 차량윤하중 |

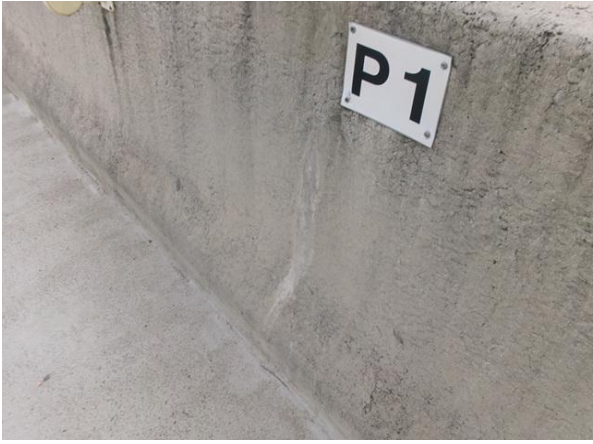
| 손상현황 | • S2 균열부백태(0.1×1.0) | 손상현황 | • S1 방호벽 상태양호 |
| 원 인 | • 우수유입, 습기흡착 등 | 원 인 | • - |

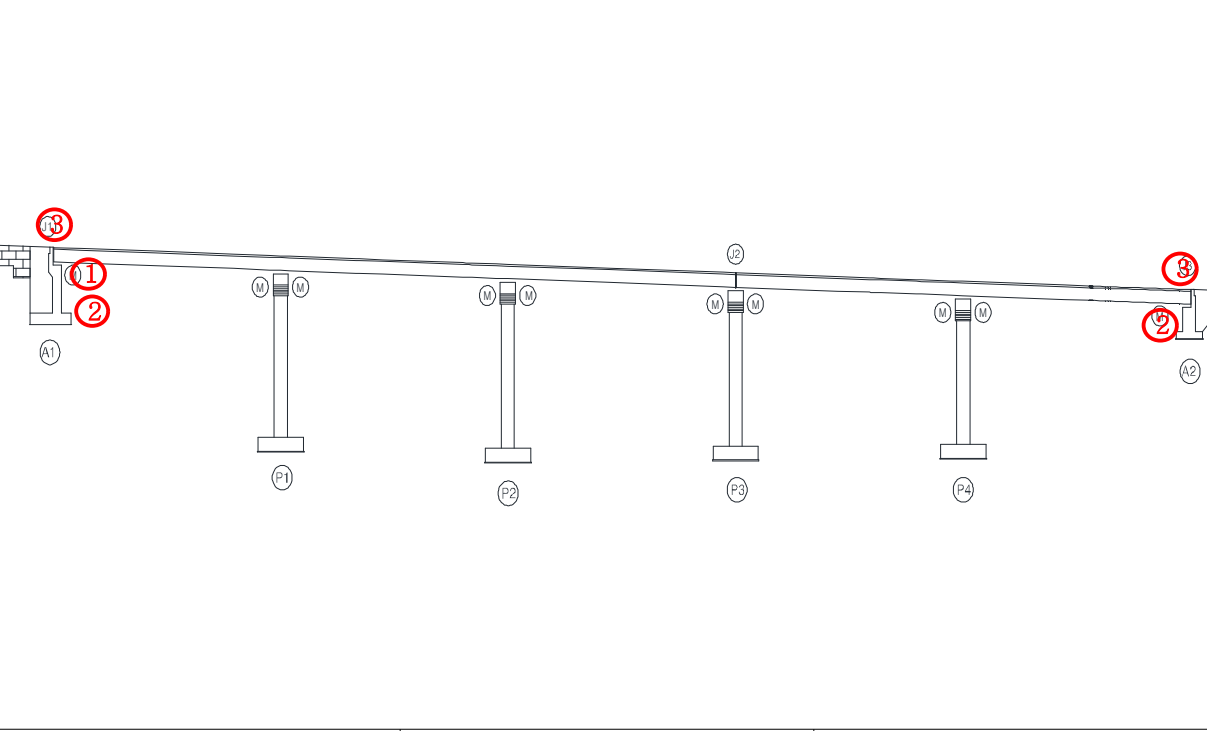
| <p>① 바닥판하면 S1 파손 및 철근노출 - 진전 여부확인</p> | <p>② 교대 A1,2 균열(0.3mm이상) - 진전 여부확인</p> | <p>③ 신축이음 A1,2 후타재 박락, 파손 - 진전 여부확인</p> |
