## 16. 군위JCT R-C교

### 16.1 시설물의 개요

본 시설물은 대구광역시 군위군 효령면 내리리(상주영천고속도로 군위JCT)에 위치한 교량으로 총 연장 240.0m, 폭 8.5m로 시공되어 있다.

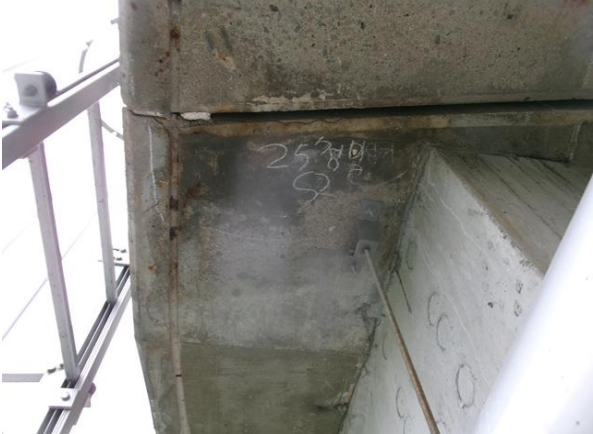
| 손상현황 | • S2 층분리(0.3×0.5) | 손상현황 | • S6 균열(0.3mm이상) |
| 원 인 | • 다짐부족, 거푸집 조기탈거 | 원 인 | • 건조수축, 거푸집 조기탈거 |

- 바닥판하면에 조사된 층분리, 파손의 경우 다짐부족, 거푸집 조기탈거 등 복합적인 원인에 의한 손상으로 구조적인 영향을 미치는 손상은 아니나 내구성확보 차원의 단면보수 등 보수가 필요하다고 판단된다.
- 조사된 균열(0.3mm이상)의 경우 건조수축, 거푸집 조기탈거 등 복합적인 원인에 의한 손상으로 구조적인 영향을 미치는 손상은 아니나 내구성확보 차원의 주입보수 등 보수가 필요하다고 판단된다.

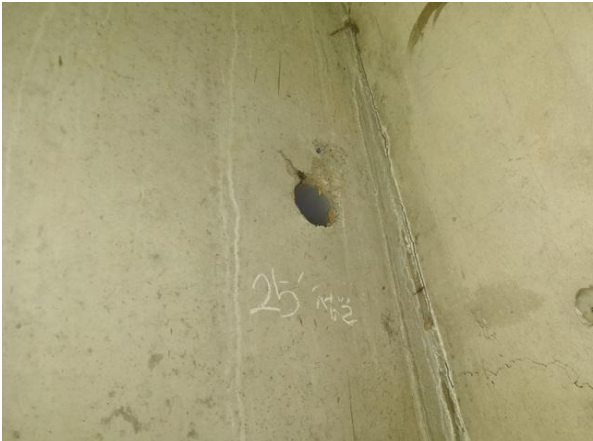
| 손상현황 | • S3 파손(0.1×0.1) | 손상현황 | • S6 거더 상태양호 |
| 원 인 | • 시공미흡, 다짐부족 등 | 원 인 | • - |

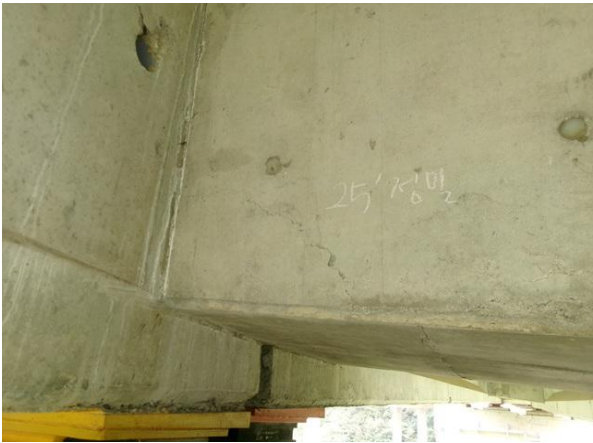
| 손상현황 | • S3 층분리(0.5×0.5) | 손상현황 | • S4 층분리(0.5×0.5) |
| 원 인 | • 시공미흡, 다짐부족 등 | 원 인 | • 시공미흡, 다짐부족 등 |

| 조치방안 | • 단면보수 | 조치방안 | • 단면보수 |

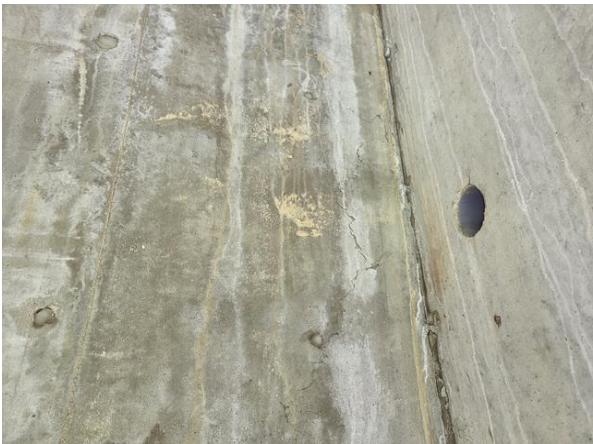
| 손상현황 | • S6 층분리(0.3×0.3) | 손상현황 | • S4 재료분리 및 층분리(1.5×0.3) |
| 원 인 | • 시공미흡, 다짐부족 등 | 원 인 | • 다짐부족, 거푸집 조기탈거 |

- 가로보에 조사된 층분리, 파손, 재료분리의 경우 다짐부족, 시공미흡 등 복합적인 원인에 의한 손상으로 구조적인 영향을 미치는 손상은 아니나 내구성확보 차원의 단면보수 등 보수가 필요하다고 판단된다.

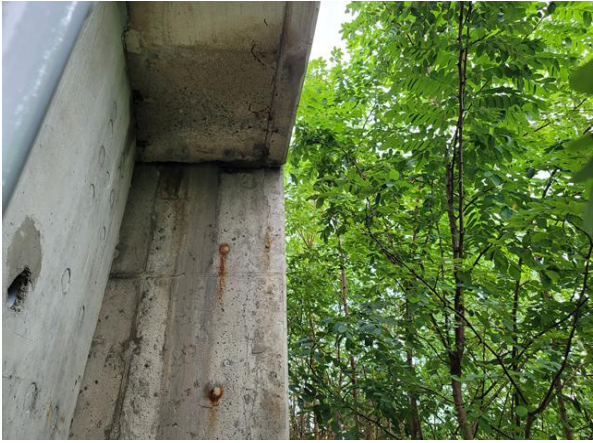
| 손상현황 | • A1 층분리 (0.1×0.3) | 손상현황 | • A1 균열 (0.3mm이상) |
| 원 인 | • 다짐부족, 거푸집 조기탈거 | 원 인 | • 건조수축, 거푸집 조기탈거 등 |

| 조치방안 | • 단면보수 | 조치방안 | • 주입보수 |

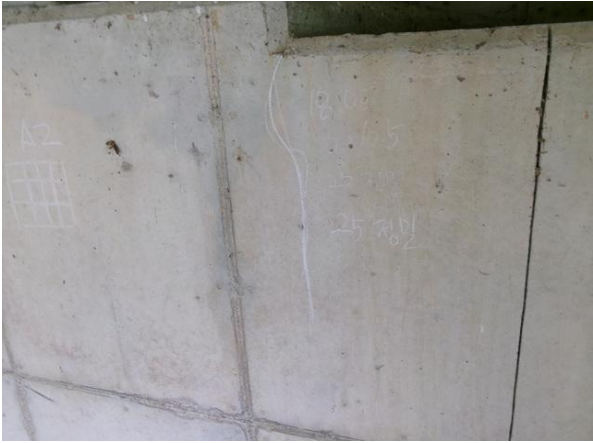
| 손상현황 | • A2 균열 (0.3mm미만) | 손상현황 | • A2 망상균열 (1.0×1.0) |
| 원 인 | • 건조수축, 거푸집 조기탈거 등 | 원 인 | • 건조수축, 거푸집 조기탈거 등 |

| 조치방안 | • 표면처리 | 조치방안 | • 표면처리 |

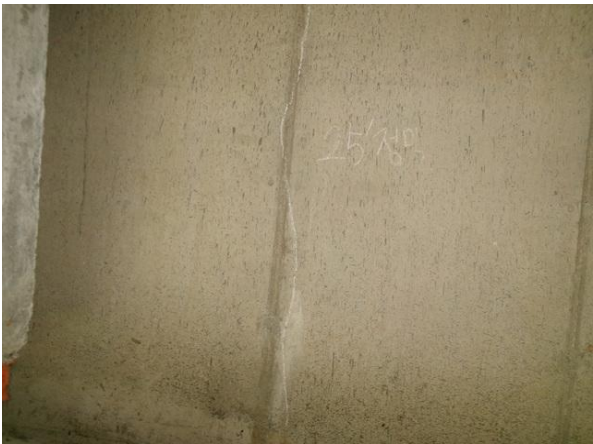
| 손상현황 | • A2 균열 (0.3mm이상) | 손상현황 | • A2 백태 (0.1×0.2) |
| 원 인 | • 건조수축, 거푸집 조기탈거 등 | 원 인 | • 우수유입, 습기흡착 등 |

- 교대에 조사된 균열(0.3mm미만, 이상), 망상균열의 경우 건조수축, 거푸집 조기탈거 등 복합적인 원인에 의한 손상으로 구조적인 영향을 미치는 손상은 아니나 내구성확보 차원의 표면처리, 주입보수 등 보수가 필요하다고 판단된다.
- 조사된 층분리의 경우 다짐부족, 거푸집 조기탈거 등 복합적인 원인에 의한 손상으로 구조적인 영향을 미치는 손상은 아니나 내구성확보 차원의 단면보수 등 보수가 필요하다고 판단된다.
- 조사된 백태의 경우 우수유입, 습기흡착 등 복합적인 원인에 의한 손상으로 구조적인 영향을 미치는 손상은 아니나 내구성확보 차원의 표면처리 등 보수가 필요하다고 판단된다.

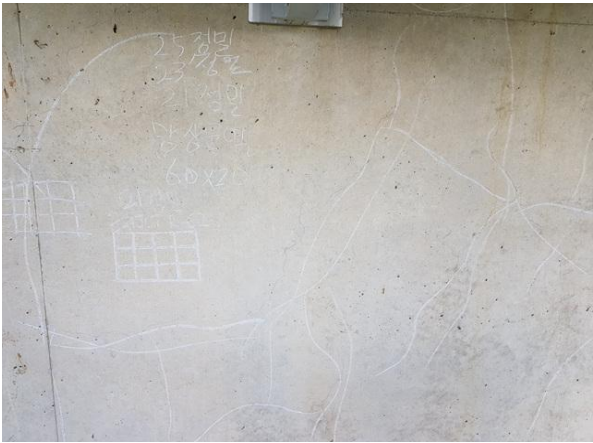
| 손상현황 | • P1 망상균열 (6.0×2.0) | 손상현황 | • P2 파손 (0.2×0.2) |
| 원 인 | • 건조수축, 거푸집 조기탈거 등 | 원 인 | • 시공미흡, 외부충격 등 |

| 조치방안 | • 표면처리 | 조치방안 | • 단면보수 |

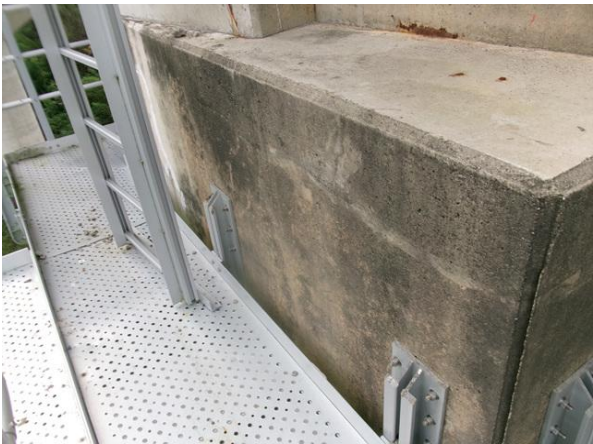
| 손상현황 | • P2 표면열화 (3.0×1.0) | 손상현황 | • P3 균열 (0.3mm미만) |
| 원 인 | • 공용기간 증가, 다짐부족 등 | 원 인 | • 건조수축, 거푸집 조기탈거 등 |

| 조치방안 | • 단면보수 | 조치방안 | • 표면처리 |

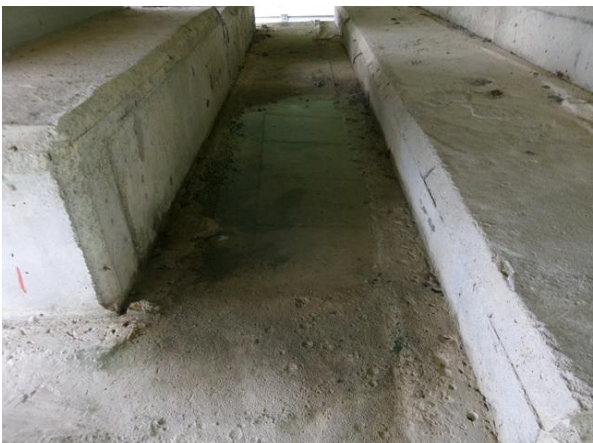
| 손상현황 | • P4 चे수 (0.5m×1.0m) | 손상현황 | • P7 균열 (0.3mm이상) |
| 원 인 | • 우수유입 등 | 원 인 | • 건조수축, 거푸집 조기탈거 등 |

- 교각에 조사된 균열(0.3mm미만, 이상), 망상균열의 경우 건조수축, 거푸집 조기탈거, 공용연수 증가 등 복합적인 원인에 의한 손상으로 구조적인 영향을 미치는 손상은 아니나 내구성 확보 차원의 표면처리, 주입보수 등 보수가 필요하다고 판단된다.
- 조사된 파손, 표면열화의 경우 다짐부족, 거푸집 조기탈거 등 복합적인 원인에 의한 손상으로 구조적인 영향을 미치는 손상은 아니나 내구성 확보 차원의 단면보수 등 보수가 필요하다고 판단된다.
- 조사된 누수흔적, 체수의 경우 우수유입 등에 의한 손상으로 즉각적인 보수보다 주의관찰 후 손상 진전 시 적절한 보수가 필요하다고 판단된다.

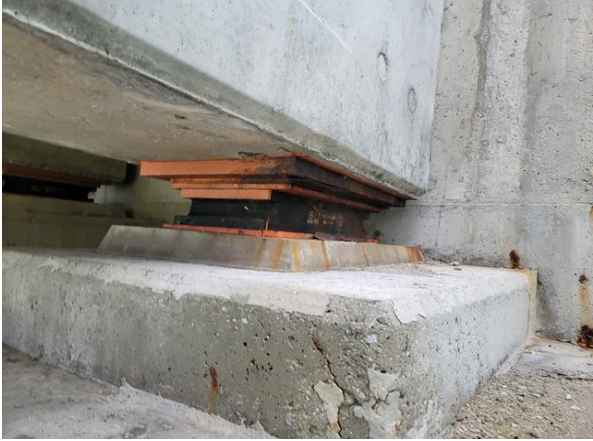
| 손상현황 | • A1-Sh1 플레이트 부식 | 손상현황 | • A2-Sh2 물탈 균열(0.3mm미만) |
| 원 인 | • 공용기간 증가, 습기흡착 | 원 인 | • 건조수축, 온도변화 |

| 조치방안 | • 재도장 | 조치방안 | • 표면처리 |

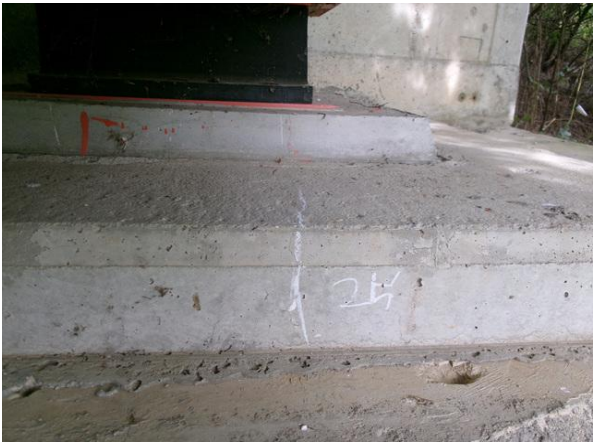
| 손상현황 | • A2-Sh4 받침콘크리트 균열(0.3mm미만) | 손상현황 | • P1-Sh3 플레이트 부식 |
| 원 인 | • 건조수축, 온도변화 | 원 인 | • 공용기간 증가, 습기흡착 |

| 조치방안 | • 표면처리 | 조치방안 | • 채도장 |

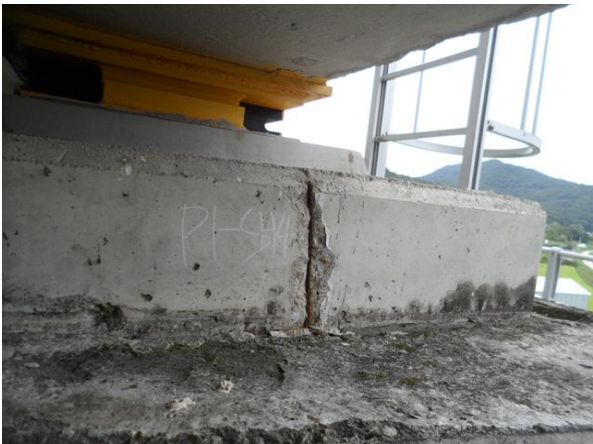
| 손상현황 | • P1-Sh4 받침콘크리트 박락(0.1×0.2) | 손상현황 | • P4-Sh1 고무재 갈라짐 |
| 원 인 | • 다짐부족, 공용연수 증가 | 원 인 | • 공용연수 증가, 시공미흡 |

| 조치방안 | • 단면보수 | 조치방안 | • 주의관찰 |

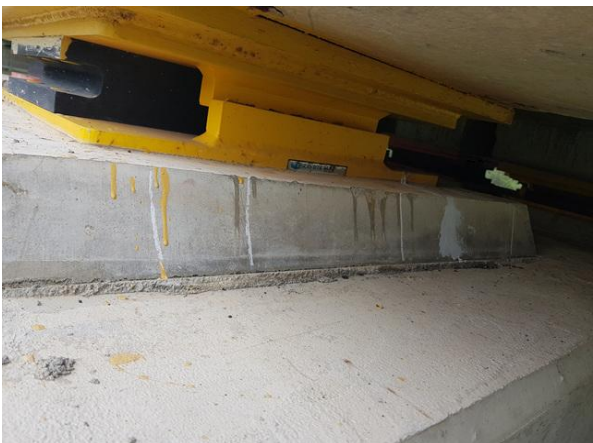
| 손상현황 | • P5-Sh1 몰탈 균열(0.3mm미만) | 손상현황 | • P6-Sh6 몰탈 파손(0.1×0.1) |
| 원 인 | • 건조수축, 온도변화 | 원 인 | • 다짐부족, 거푸집 조기탈거 등 |

- 교량받침에 조사된 무수축몰탈 및 받침콘크리트 균열(0.3mm미만), 망상균열의 경우 건조수축, 거푸집 조기탈거 등에 의한 손상으로 시설물에 영향을 미치는 구조적인 손상은 아닌 것으로 판단되며 내구성 확보 차원의 표면처리 등의 보수를 실시하는 것이 바람직하다.
- 조사된 무수축몰탈 박락, 파손, 받침콘크리트 파손의 경우 다짐부족, 거푸집 조기탈거 등에 의한 손상으로 시설물에 영향을 미치는 구조적인 손상은 아닌 것으로 판단되며 내구성 확보 차원의 단면보수 등의 보수를 실시하는 것이 바람직하다.
- 조사된 플레이트 부식의 경우 우수유입, 습기흡착 등에 의한 손상으로 시설물에 영향을 미치는 구조적인 손상은 아닌 것으로 판단되며 내구성 확보 차원의 재도장 등의 보수를 실시하는 것이 바람직하다.
- 조사된 고무재 갈라짐의 경우 공용연수 증가, 시공미흡에 의한 손상으로 즉각적인 보수보다 주의관찰 후 손상 전진 시 적절한 보수를 실시하는 것이 바람직하다.

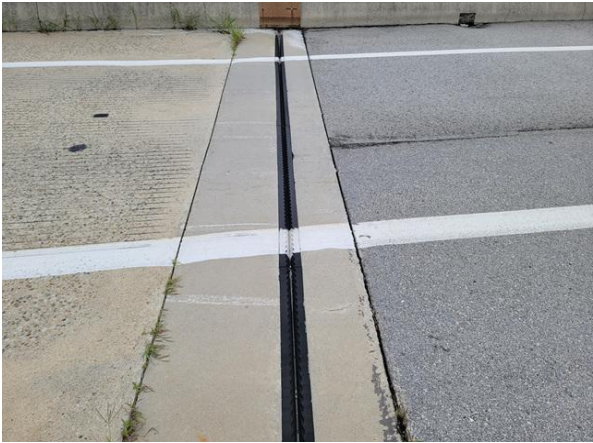
| 손상현황 | • A1 후타재 균열 | 손상현황 | • A2 후타재 균열 |
| 원 인 | • 건조수축, 공용기간 증가, 차량윤하중 | 원 인 | • 건조수축, 공용기간 증가, 차량윤하중 |

- 신축이음에 발생한 후타재 균열은 건조수축, 차량 통행하중 및 충격 등으로 인한 손상으로 판단되며, 즉각적인 보수보다 손상 진전 시 적절한 보수를 실시하는 것이 바람직하다.

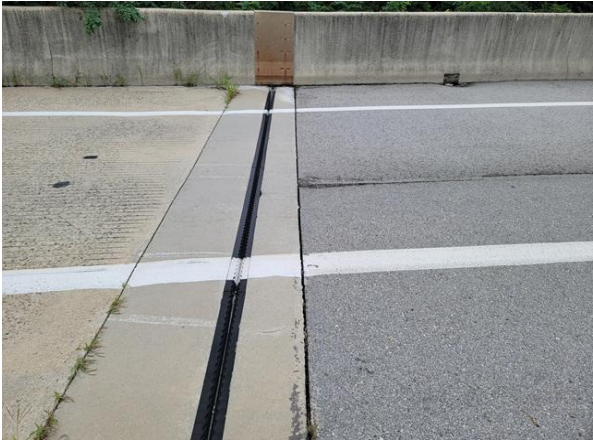
| 손상현황 | • S1 후타재 접속부 이격(L=8.0m) | 손상현황 | • S2 아스콘 균열(L=0.5m) |
| 원 인 | • 시공미흡, 차량윤하중 | 원 인 | • 시공미흡, 차량윤하중 |

| 조치방안 | • 주의관찰 | 조치방안 | • 주의관찰 |

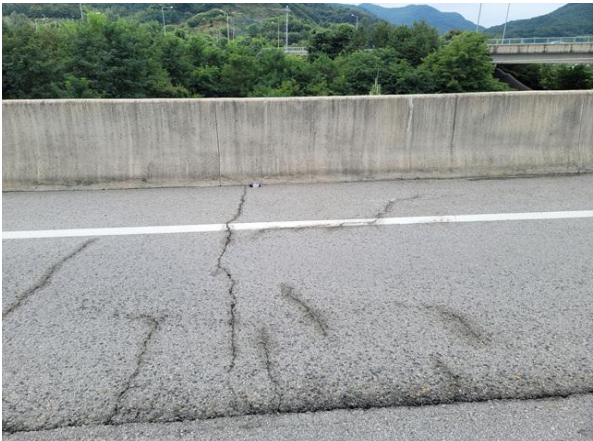
| 손상현황 | • S2 아스콘 균열(L=4.0m) | 손상현황 | • S3 아스콘 망상균열(2.0×1.5) |
| 원 인 | • 시공미흡, 차량윤하중 | 원 인 | • 시공미흡, 차량윤하중 |

| 조치방안 | • 주의관찰 | 조치방안 | • 주의관찰 |

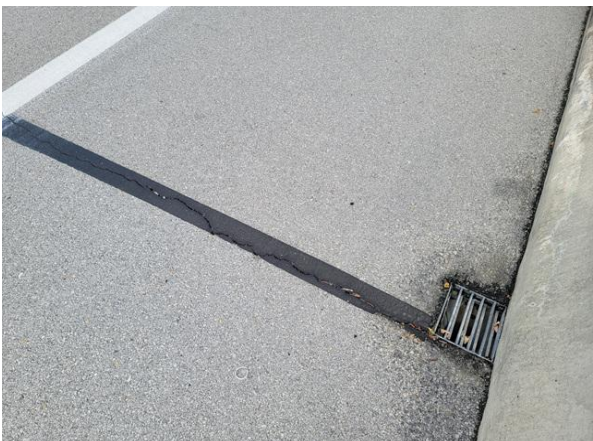
| 손상현황 | • S3 아스콘 재균열(L=3.0m) | 손상현황 | • S8 접속부 파손(0.3×1.0) |
| 원 인 | • 시공미흡, 차량윤하중 | 원 인 | • 시공미흡, 차량윤하중 |

- 교면포장에 발생한 아스콘 균열, 재균열, 망상균열, 라벨링, 접속부 파손, 이격은 차량의 반복하중, 우수, 공용에 의해 열화가 발생한 것으로 판단되며 즉각적인 보수보다 주의 관찰 후 손상 진전 시 적절한 보수를 실시하는 것이 바람직 하다.

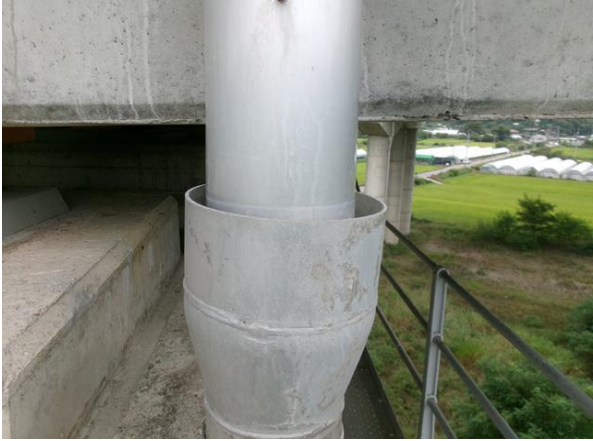
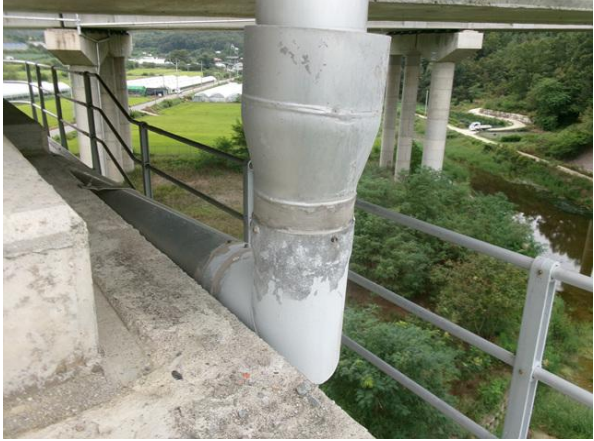
| 손상현황 | • S4(P4) 배수관 월류 1EA | 손상현황 | • S4(P4) 배수관 월류 1EA |
| 원 인 | • 배수관 막힘 등 | 원 인 | • 배수관 막힘 등 |

- 배수시설은 전반적으로 양호한 상태이나, P4 배수구 막힘으로 인한 배수관 월류가 발생하였고, 손상부는 정비 등의 유지관리가 필요하다.

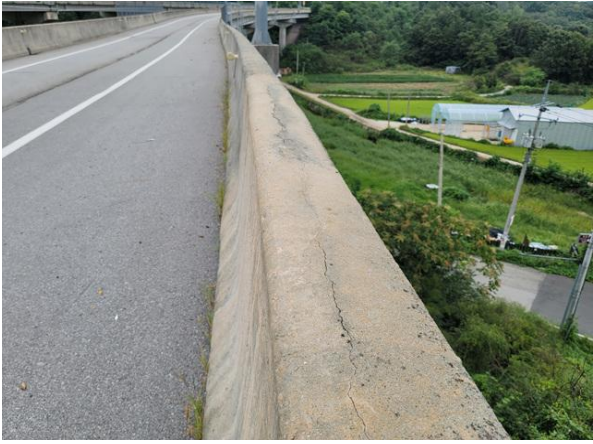
| 손상현황 | • S1 방호벽 균열(0.3mm이상) | 손상현황 | • S1 방호벽 균열부백태(0.1×1.0) |
| 원 인 | • 건조수축, 공용기간 경과 등 | 원 인 | • 수분접촉, 공용기간 증가 |

| 조치방안 | • 주입보수 | 조치방안 | • 표면처리 |

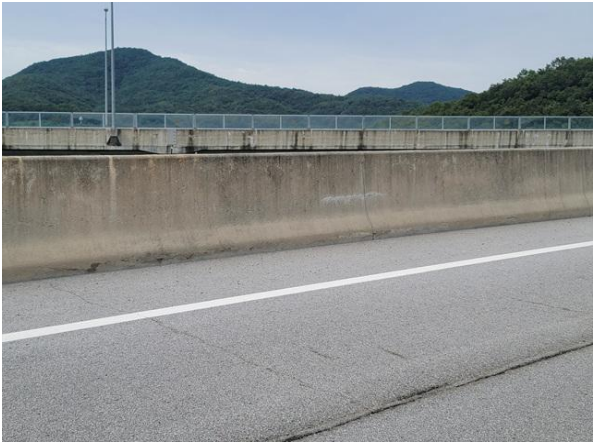
| 손상현황 | • S4 방호벽 균열부백태(0.1×4.0) | 손상현황 | • S6 방호벽 녹발생(0.2×0.2) |
| 원 인 | • 수분접촉, 공용기간 증가 | 원 인 | • 피복부족, 우수유입, 공용기간 증가 |

- 방호벽에 조사된 균열(0.3mm이상)의 경우 건조수축, 거푸집 조기탈거 등에 의한 손상으로 주입보수 등의 보수를 실시하는 것이 바람직하다.
- 방호벽에 조사된 균열(0.3mm미만), 녹발생의 경우 건조수축, 거푸집 조기탈거, 피복부족, 우수유입, 공용공간 증가 등에 의한 손상으로 주의관찰 후 손상 진전 시 적절한 보수를 실시하는 것이 바람직하다.
- 조사된 백태, 균열부 백태의 경우 우수유입, 습기흡착 등에 의한 손상으로 시설물에 영향을 미치는 구조적인 손상은 아닌 것으로 판단되며 내구성 확보 차원의 표면처리 등의 보수를 실시하는 것이 바람직하다.

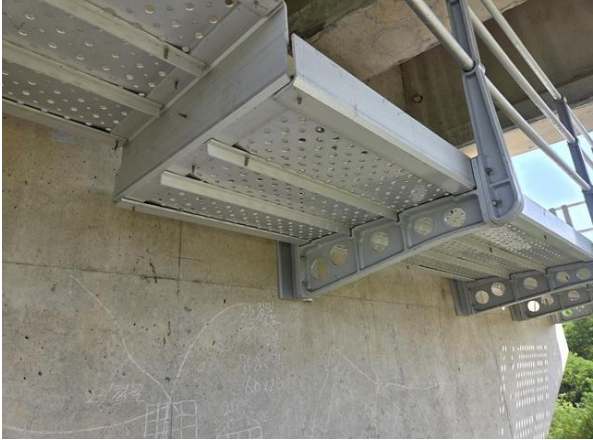
| 손상현황 | • P1 점검로 상태양호 | 손상현황 | • P2 점검로 상태양호 |

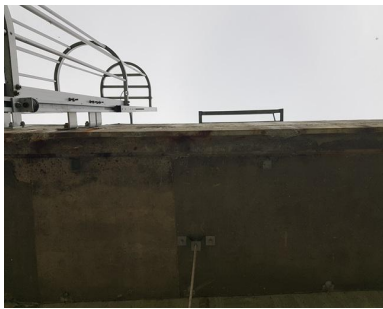
| <p>① 바닥판하면 S6 균열(0.3mm이상)<br/>- 진전 여부확인</p> | <p>② 교대 A1,2 균열(0.3mm이상) -<br/>진전 여부확인</p> | <p>③ 교각 P7 균열(0.3mm이상 ) -<br/>진전 여부확인</p> |

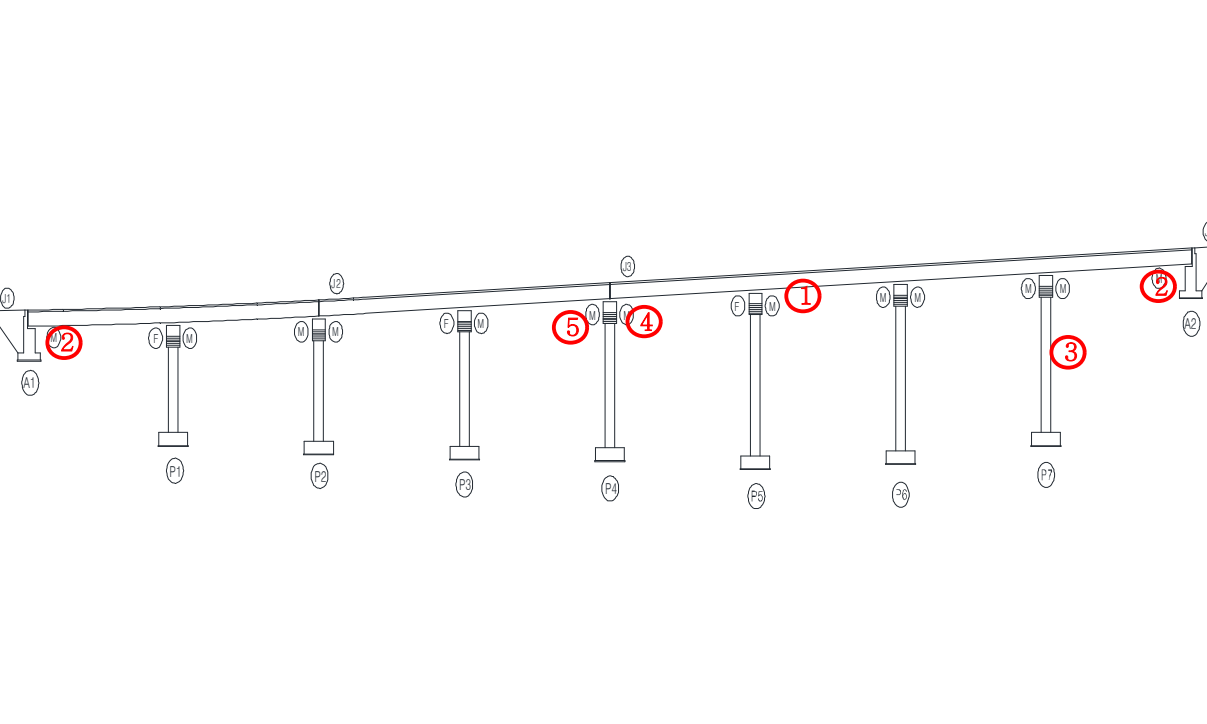
| <p>④ 교량받침 P4 고무재 갈라짐 -<br/>진전 여부확인</p> | <p>⑤ 배수시설 S4(P4) 배수관 월류<br/>- 진전 여부확인</p> | <p>-</p> |
