## 17. 장기교

### 17.1 시설물의 개요

본 시설물은 대구광역시 군위군 효령면 장기리(상주영천고속도로 44.218~44.428km)에 위치한 교량으로서 총 연장 180.0m, 폭 24.4m, 왕복 4차로로 시공되어 있다.

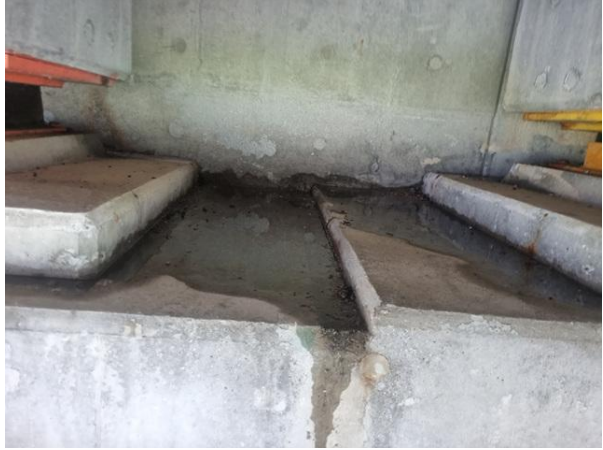
| 손상현황 | • A2 체수흔적(1.0×1.0) | 손상현황 | • A2 균열(0.3mm미만) |
| 원 인 | • 우수유입 등 | 원 인 | • 건조수축, 거푸집 조기탈거 등 |

- 교대에 발생한 균열(0.3mm미만)은 건조수축, 온도변화, 거푸집 조기탈거 등의 복합적인 원인에 의한 비구조적인 손상이나 내구성 확보 차원에서 표면처리를 실시하는 것이 바람직할 것으로 판단된다.
- 체수흔적의 경우 신축이음을 통한 우수유입에 의한 손상으로 주기적인 점검을 통한 손상의 진전여부 확인 후 진전시 신축이음과 연계한 보수를 실시하는 것이 요구된다.

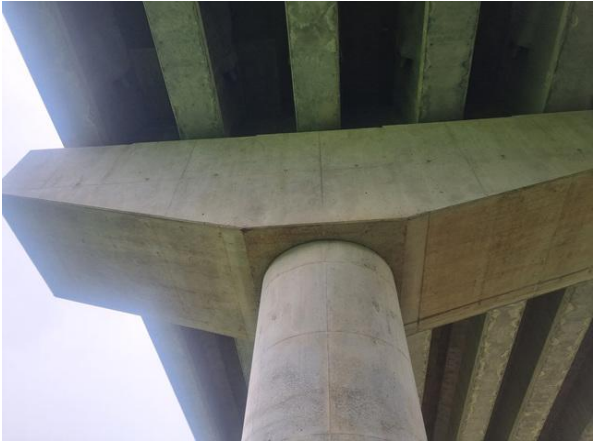
| 손상현황 | • P2 균열 (0.3mm미만) | 손상현황 | • P2 망상균열 (2.0×3.0) |
| 원 인 | • 건조수축, 거푸집 조기탈거 등 | 원 인 | • 건조수축, 거푸집 조기탈거 등 |

- 교각에 조사된 균열(0.3mm미만), 망상균열의 경우 건조수축, 거푸집 조기탈거 등 복합적인 원인에 의한 손상으로 구조적인 영향을 미치는 손상은 아니나 내구성확보 차원의 표면처리 등 보수가 필요하다고 판단된다.
- 조사된 파손의 경우 외부충격, 외부충격에 의한 손상으로 구조적인 영향을 미치는 손상은 아니나 내구성확보 차원의 단면보수 등 보수가 필요하다고 판단된다.

| 조치방안 | • 표면처리 | 조치방안 | • 표면처리 |

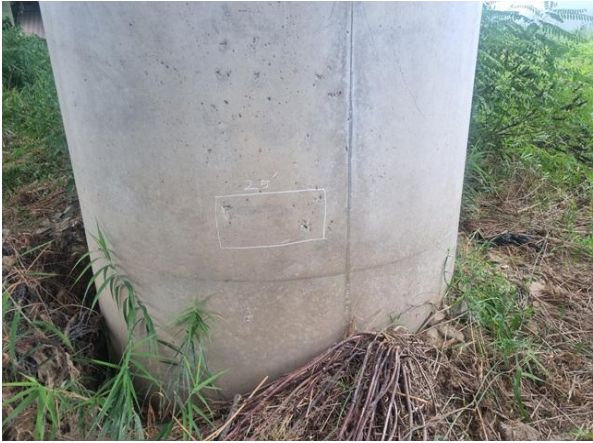
| 손상현황 | • P2 파손 (0.1×0.1) | 손상현황 | • P3 균열 (0.3mm미만) |
| 원 인 | • 외부충격 등 | 원 인 | • 건조수축, 거푸집 조기탈거 등 |

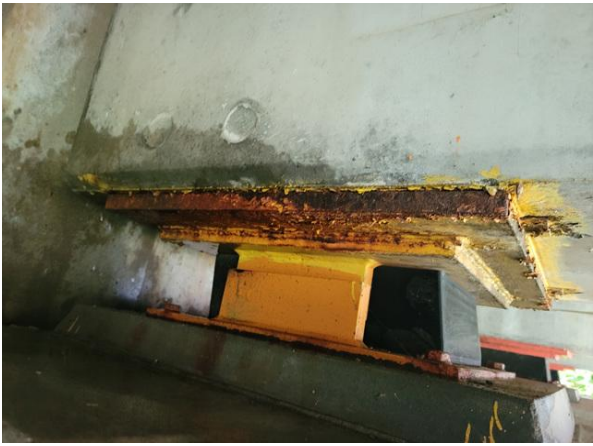
| 손상현황 | • A1-Sh3 플레이트 부식 | 손상현황 | • A1-Sh3 받침콘크리트 균열(0.3mm미만) |
| 원 인 | • 공용기간 증가, 습기흡착 | 원 인 | • 건조수축, 온도변화 |

| 조치방안 | • 재도장 | 조치방안 | • 표면처리 |

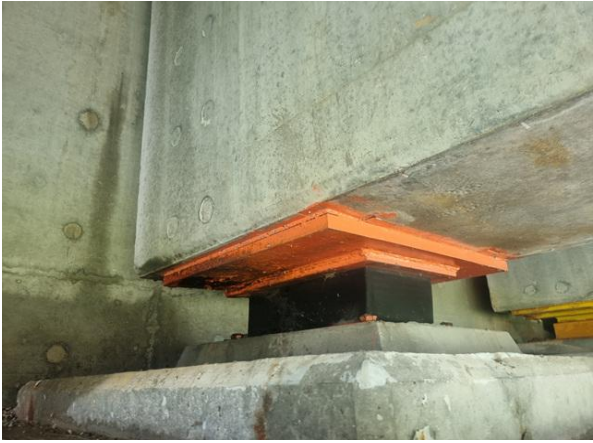
| 손상현황 | • A2-Sh2 플레이트 부식 | 손상현황 | • P1-Sh6 받침콘크리트 백태(1.0×0.2) |
| 원 인 | • 공용기간 증가, 습기흡착 | 원 인 | • 우수유입, 습기흡착 |

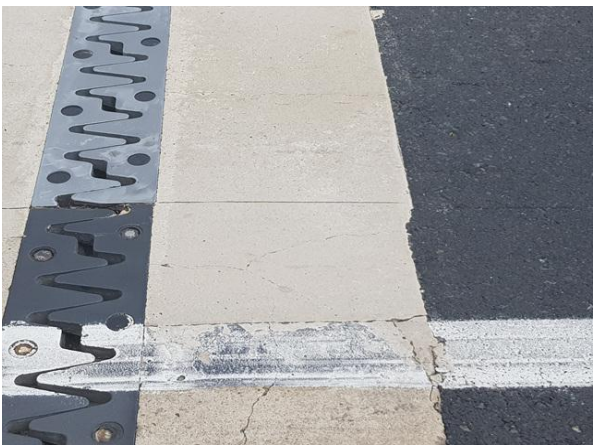
| 손상현황 | • A1 후타재 균열 | 손상현황 | • A1 이물질퇴적(L=3.0m) |
| 원 인 | • 건조수축, 공용기간 증가, 차량윤하중 | 원 인 | • 공용기간 증가, 비산물퇴적 |

| 조치방안 | • 주의관찰 | 조치방안 | • 정비(청소) |

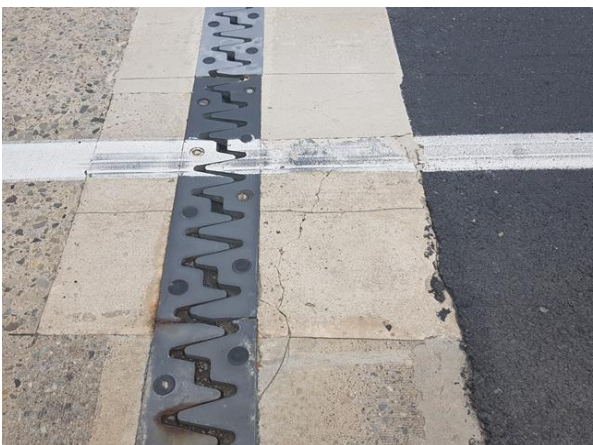
| 손상현황 | • A1 후타재 균열 | 손상현황 | • A1 후타재 파손(0.1×0.2) |
| 원 인 | • 건조수축, 공용기간 증가, 차량윤하중 | 원 인 | • 다짐부족, 차량윤하중 |

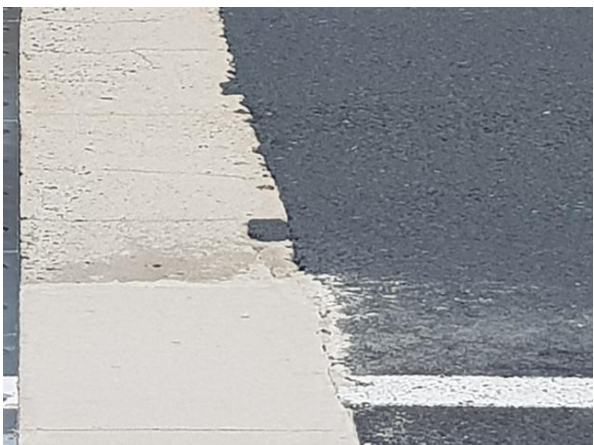
- 신축이음에 조사된 후타재 파손의 경우 다짐미흡, 거푸집 조기 탈거, 차량윤하중 등에 의한 손상으로 시설물에 영향을 미치는 구조적인 손상은 아닌 것으로 판단되며 내구성 확보 차원의 단면보수 등의 보수를 실시하는 것이 바람직하다.
- 조사된 본체 이물질퇴적의 경우 비산물퇴적, 공용기간 증가 등에 의한 손상으로 정비 등의 보수를 실시하는 것이 바람직하다.
- 조사된 후타재 균열의 경우 건조수축, 공용기간 증가, 차량 윤하중 등에 의한 손상으로 시설물에 영향을 미치는 구조적인 손상은 아닌 것으로 판단되며 즉각적인 보수보다 주의관찰 후 손상 진전 시 적절한 보수를 실시하는 것이 바람직하다.

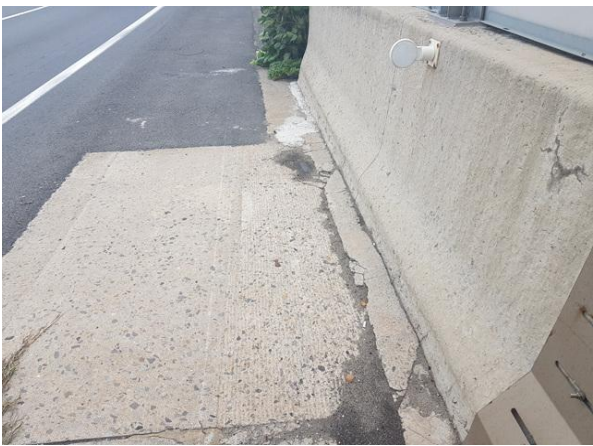
| 손상현황 | • S1 접속부 파손(0.5×2.0) | 손상현황 | • S1 망상균열(40.0×7.0) |
| 원 인 | • 침하, 시공미흡 | 원 인 | • 건조수축, 차량윤하중 |

- 교면포장에 조사된 망상균열의 경우 건조수축, 차량 윤회중 등에 의한 손상으로 즉각적인 보수보다 주의 관찰 후 손상 진전 시 적절한 보수를 실시하는 것이 바람직하다.
- 조사된 접속부 파손의 경우 접속부 침하, 시공미흡 등에 의한 손상으로 시설물에 영향을 미치는 구조적인 손상은 아닌 것으로 판단되며 내구성 확보 차원의 단면보수 등의 보수를 실시하는 것이 바람직하다.

| 조치방안 | • 단면보수 | 조치방안 | • 주의관찰 |

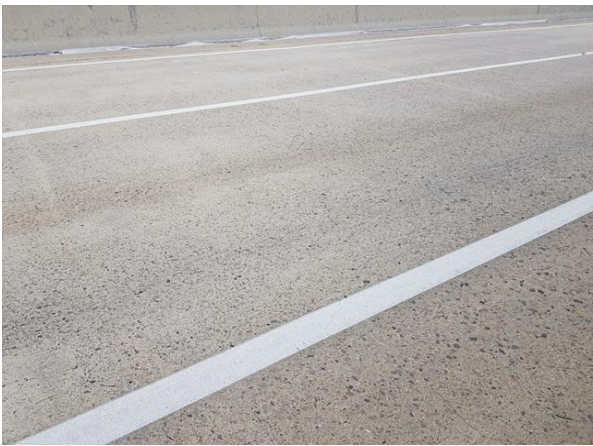
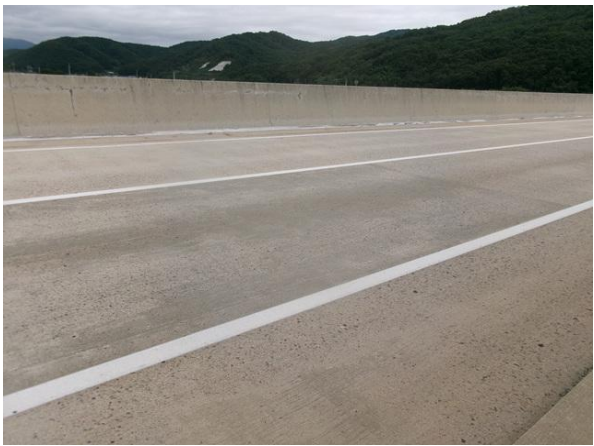
| 손상현황 | • S2 망상균열(40.0×7.0) | 손상현황 | • S3 망상균열(40.0×7.0) |
| 원 인 | • 건조수축, 차량윤하중 | 원 인 | • 건조수축, 차량윤하중 |

| 조치방안 | • 주의관찰 | 조치방안 | • 주의관찰 |

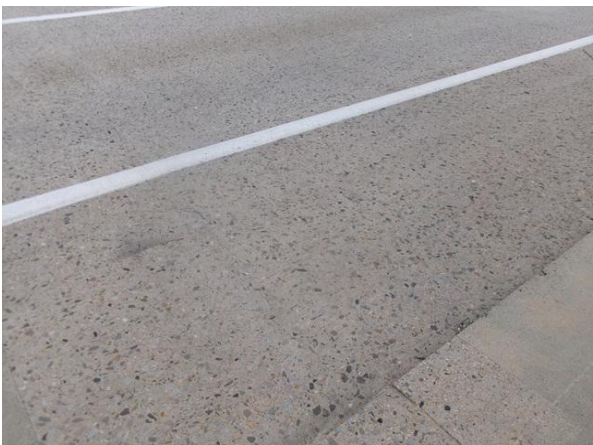
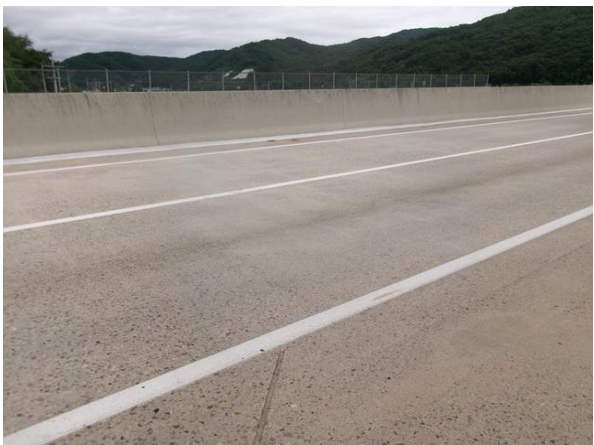
| 손상현황 | • S4 망상균열(40.0×7.0) | 손상현황 | • S4 망상균열(40.0×7.0) |
| 원 인 | • 건조수축, 차량윤하중 | 원 인 | • 건조수축, 차량윤하중 |

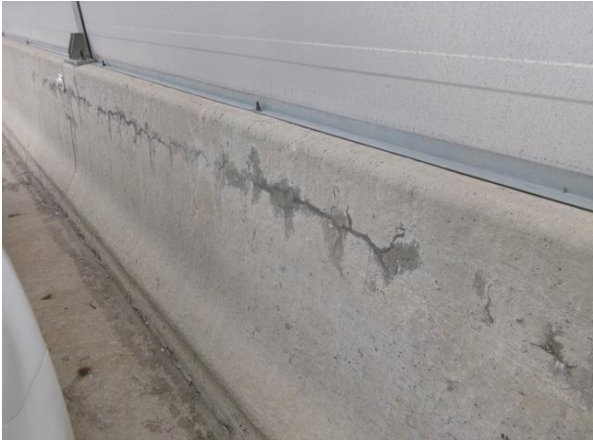
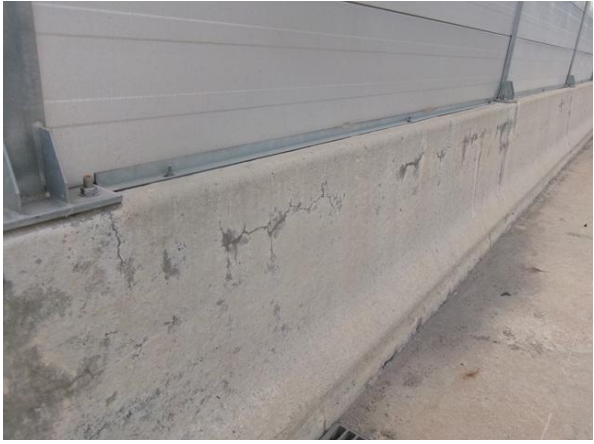
| 손상현황 | • S2 방호벽 균열(0.3mm미만) | 손상현황 | • S2 방호벽 균열(0.3mm미만) |
| 원 인 | • 건조수축, 거푸집 조기탈거 등 | 원 인 | • 건조수축, 거푸집 조기탈거 등 |

- 방호벽의 외관조사 결과, 건조수축 및 거푸집 조기탈거 등에 의한 균열(0.3mm미만)이 조사되었고, 즉각적인 보수보다 주의관찰 후 손상 진전 시 적절한 보수를 실시하는 것이 바람직하다.

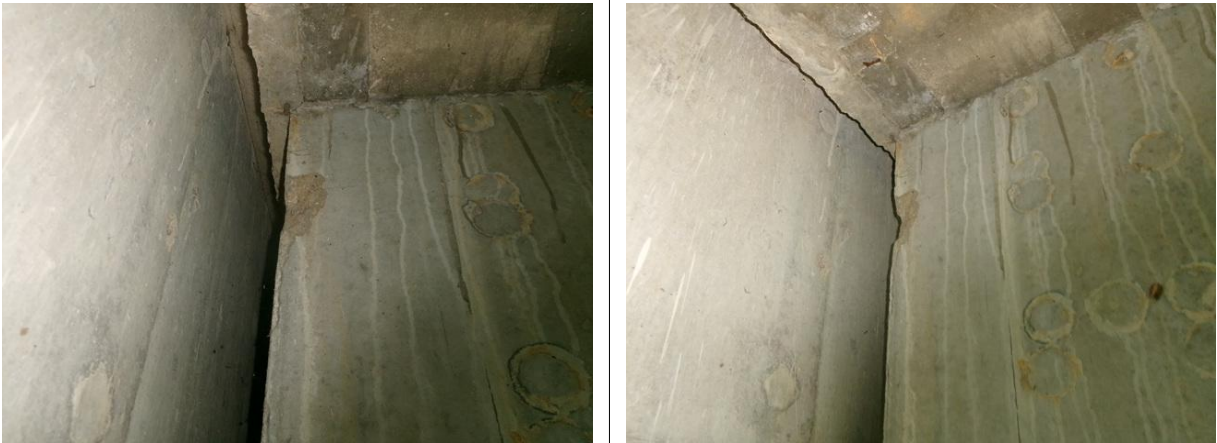
| 손상현황 | • S1 파손(0.2×0.2) | 손상현황 | • S1 파손(0.2×0.2) |
| 원 인 | • 시공미흡, 외부충격 등 | 원 인 | • 시공미흡, 외부충격 등 |

- 거더에 조사된 파손의 경우 시공미흡, 외부충격 등 복합적인 원인에 의한 손상으로 구조적인 영향을 미치는 손상은 아니나 내구성확보 차원의 단면보수 등 보수가 필요하다고 판단된다.

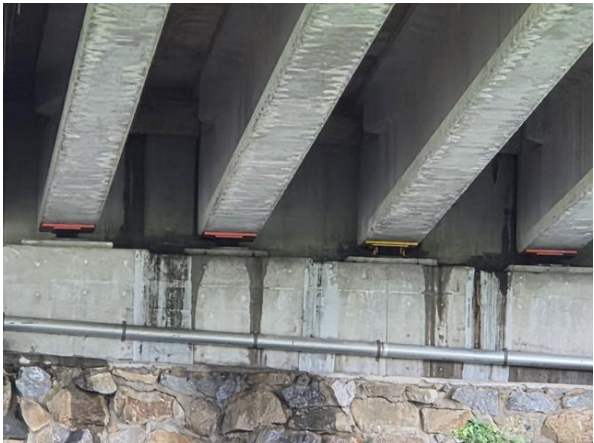
| 손상현황 | • A1 체수흔적(1.0×2.0) | 손상현황 | • A2 누수흔적(8.0×5.0) |
| 원 인 | • 신축이음부 우수유입 등 | 원 인 | • 신축이음부 우수유입 등 |

- 교대에 발생한 누수흔적, 체수흔적의 경우 신축이음을 통한 우수유입에 의한 손상으로 주기적인 점검을 통한 손상의 진전여부 확인 후 진전시 신축이음과 연계한 보수를 실시하는 것이 요구된다.

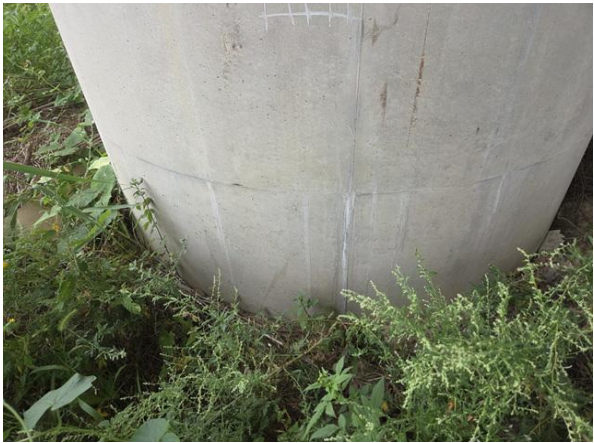
| 손상현황 | • P1 균열(0.3mm미만) | 손상현황 | • P1 백태(0.3×1.0) |
| 원 인 | • 건조수축, 거푸집 조기탈거 등 | 원 인 | • 우수유입, 습기흡착 등 |

| 조치방안 | • 표면처리 | 조치방안 | • 표면처리 |

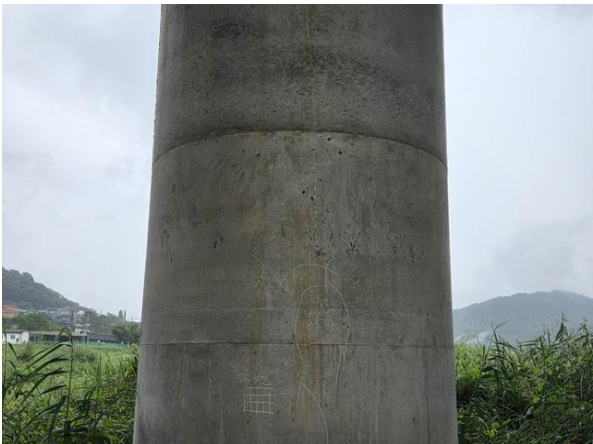
| 손상현황 | • P2 망상균열(1.0×3.0) | 손상현황 | • P1 균열(0.3mm미만) |
| 원 인 | • 건조수축, 거푸집 조기탈거 등 | 원 인 | • 건조수축, 거푸집 조기탈거 등 |

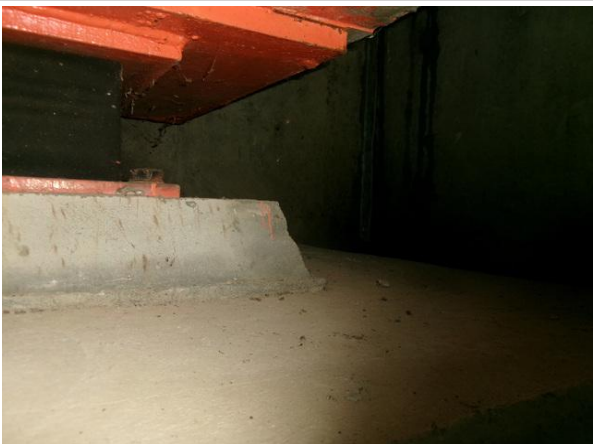
| 손상현황 | • A1-Sh1 물탈 파손(0.1×0.1) | 손상현황 | • A1-Sh2 플레이트 부식 |
| 원 인 | • 다짐부족, 거푸집 조기탈거 | 원 인 | • 공용기간 증가, 습기흡착 |

| 조치방안 | • 단면보수 | 조치방안 | • 재도장 |

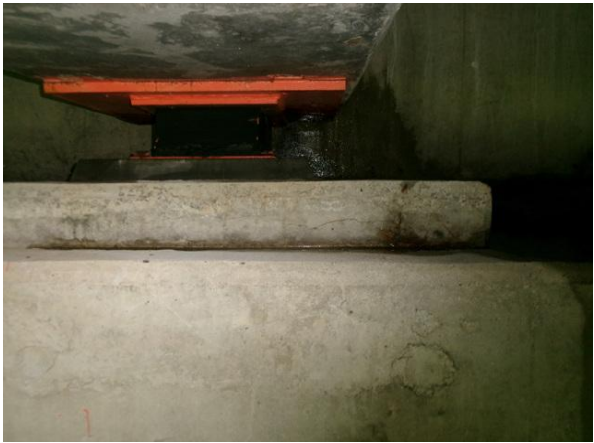
| 손상현황 | • A1-Sh3 플레이트 부식 | 손상현황 | • A1-Sh2 받침콘크리트 잡철근노출(0.1×0.1) |
| 원 인 | • 공용기간 증가, 습기흡착 | 원 인 | • 다짐부족, 거푸집 조기탈거 시공미흡 |

| 조치방안 | • 재도장 | 조치방안 | • 단면보수+방청 |

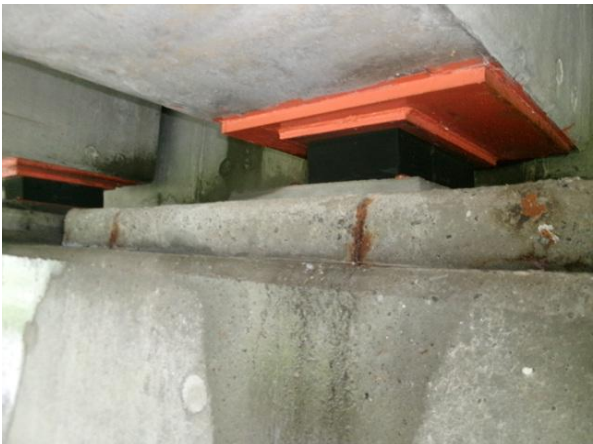
| 손상현황 | • A2-Sh2 받침콘크리트 층분리(0.1×0.1) | 손상현황 | • P1-Sh1 받침콘크리트 백태(1×0.2) |
| 원 인 | • 다짐부족, 거푸집 조기탈거 | 원 인 | • 우수유입, 습기흡착 |

| 조치방안 | • 단면보수 | 조치방안 | • 표면처리 |

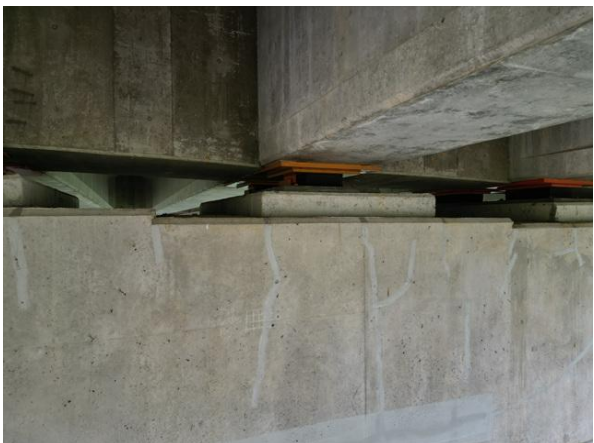
| 손상현황 | • P2-Sh2 몰탈 균열(0.3mm미만) | 손상현황 | • P3-Sh3 받침콘크리트 균열(0.3mm미만) |
| 원 인 | • 건조수축, 온도변화 | 원 인 | • 건조수축, 온도변화 |

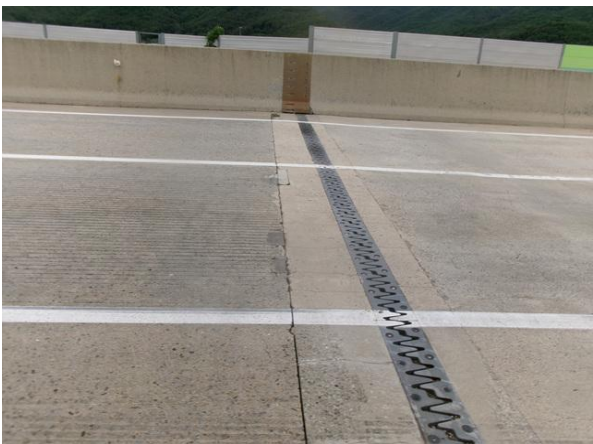
| 손상현황 | • A1 후타재 파손(0.1×0.5) | 손상현황 | • A2 이물질퇴적(L=3.0m) |
| 원 인 | • 차량윤하중, 보수미흡 | 원 인 | • 공용기간 증가, 비산물퇴적 |

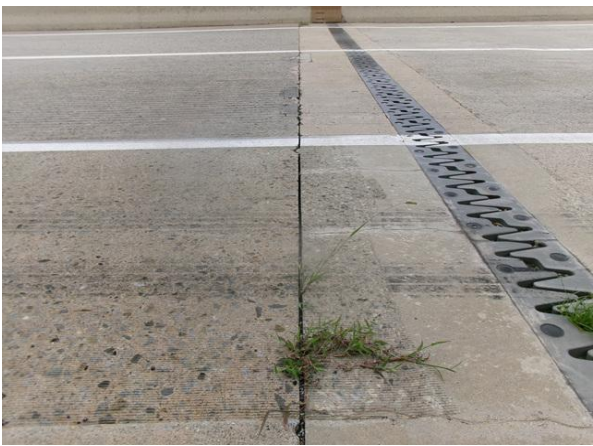
| 손상현황 | • S1 후타재 접속부 이격(L=11.0m) | 손상현황 | • S1 망상균열(40.0×3.0) |
| 원 인 | • 공용기간 증가, 접속부 침하 | 원 인 | • 건조수축, 차량윤하중 |

| 조치방안 | • 주의관찰 | 조치방안 | • 주의관찰 |

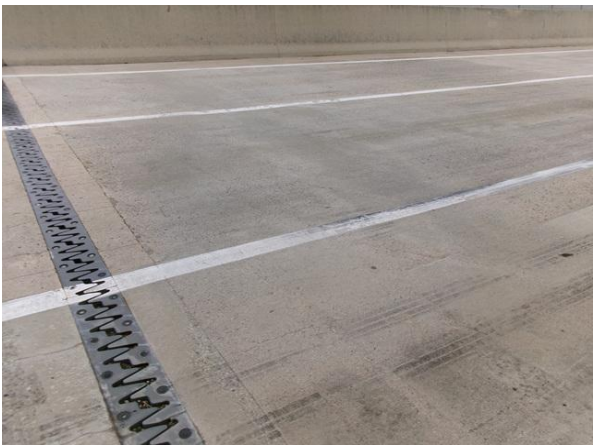
| 손상현황 | • S1 파손(0.5×0.1) | 손상현황 | • S3 망상균열(40.0×3.0) |
| 원 인 | • 외부충격 | 원 인 | • 건조수축, 차량윤하중 |

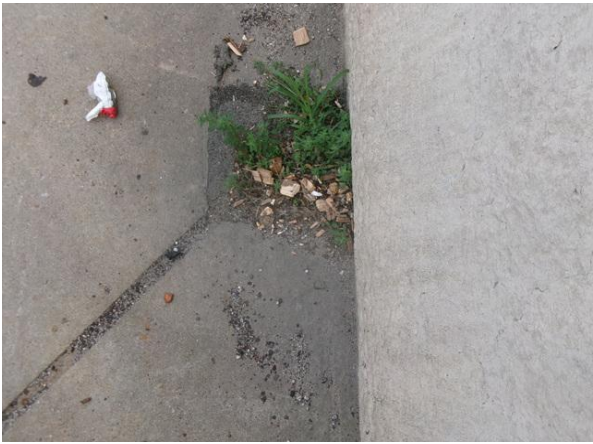
| 손상현황 | • S2 배수구 막힘 1EA | 손상현황 | • S3 배수구 막힘 1EA |
| 원 인 | • 공용기간 증가, 비산물 퇴적 등 | 원 인 | • 공용기간 증가, 비산물 퇴적 등 |

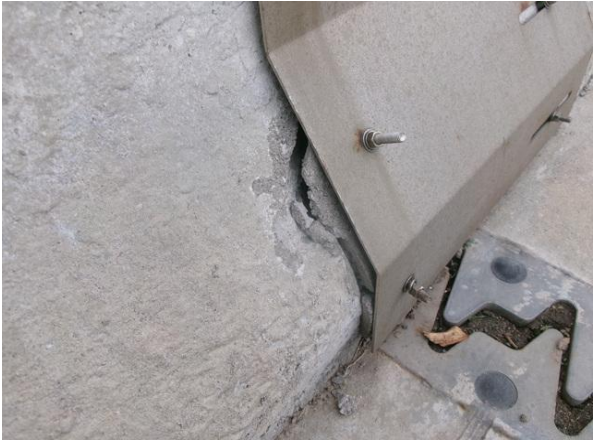
| 손상현황 | • S1 방호벽 파손(0.3×0.3) | 손상현황 | • S2 방호벽 균열부백태(0.1×1.5) |
| 원 인 | • 외부충격, 시공미흡 | 원 인 | • 우수유입, 수분침투 등 |

| 조치방안 | • 단면보수 | 조치방안 | • 표면처리 |

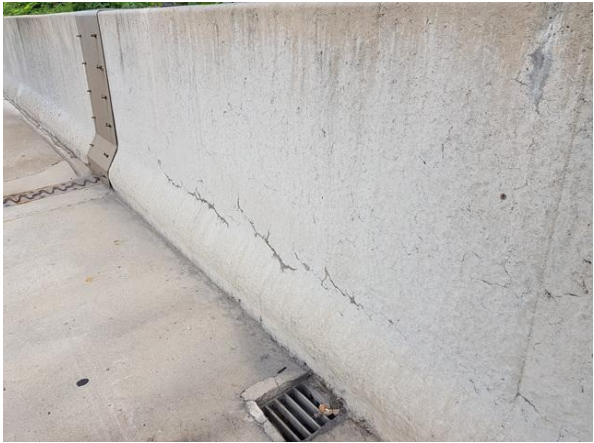
| 손상현황 | • S3 방호벽 균열부백태(0.1×1.5) | 손상현황 | • S4 방호벽 균열(0.3mm미만) |
| 원 인 | • 우수유입, 수분침투 등 | 원 인 | • 건조수축, 공용기간 경과 등 |

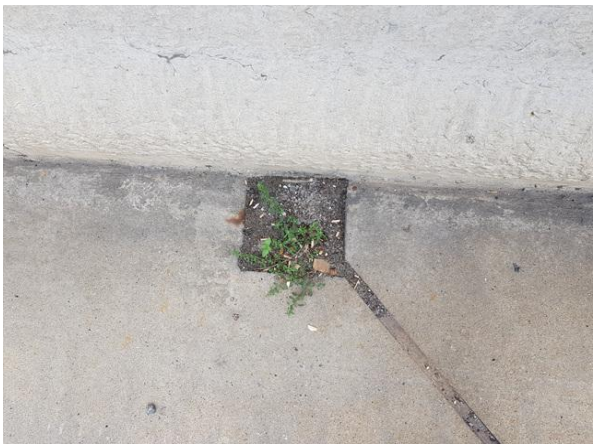
| 교면포장 상태양호 | S3 교량 집수구 막힘 |
