## 18. 금매교

### 18.1 시설물의 개요

본 시설물은 대구광역시 군위군 효령면 금매리(상주영천고속도로 46.660~46.980km)에 위치한 교량으로서 총 연장 320.0m, 폭 24.4m, 왕복 4차로로 시공되어 있다.

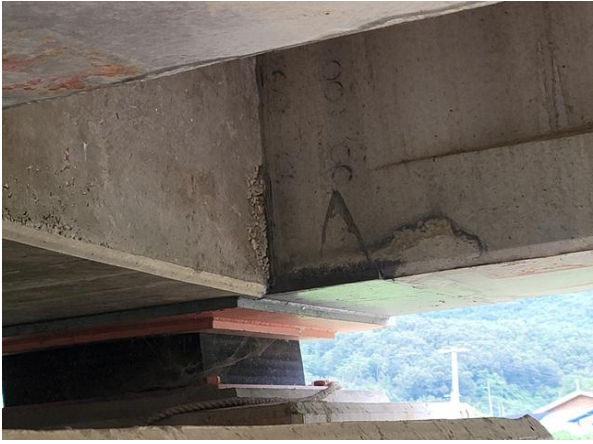
| 손상현황 | • S5 가로보 재료분리(0.2×0.5) | 손상현황 | • 가로보 상태양호 |
| 원 인 | • 다짐부족, 거푸집 조기탈거 등 | 원 인 | • - |

- 가로보에 조사된 재료분리의 경우 다짐부족, 거푸집 조기탈거 등 복합적인 원인에 의한 손상으로 구조적인 영향을 미치는 손상은 아니나 내구성확보 차원의 단면보수 등 보수가 필요하다고 판단된다.

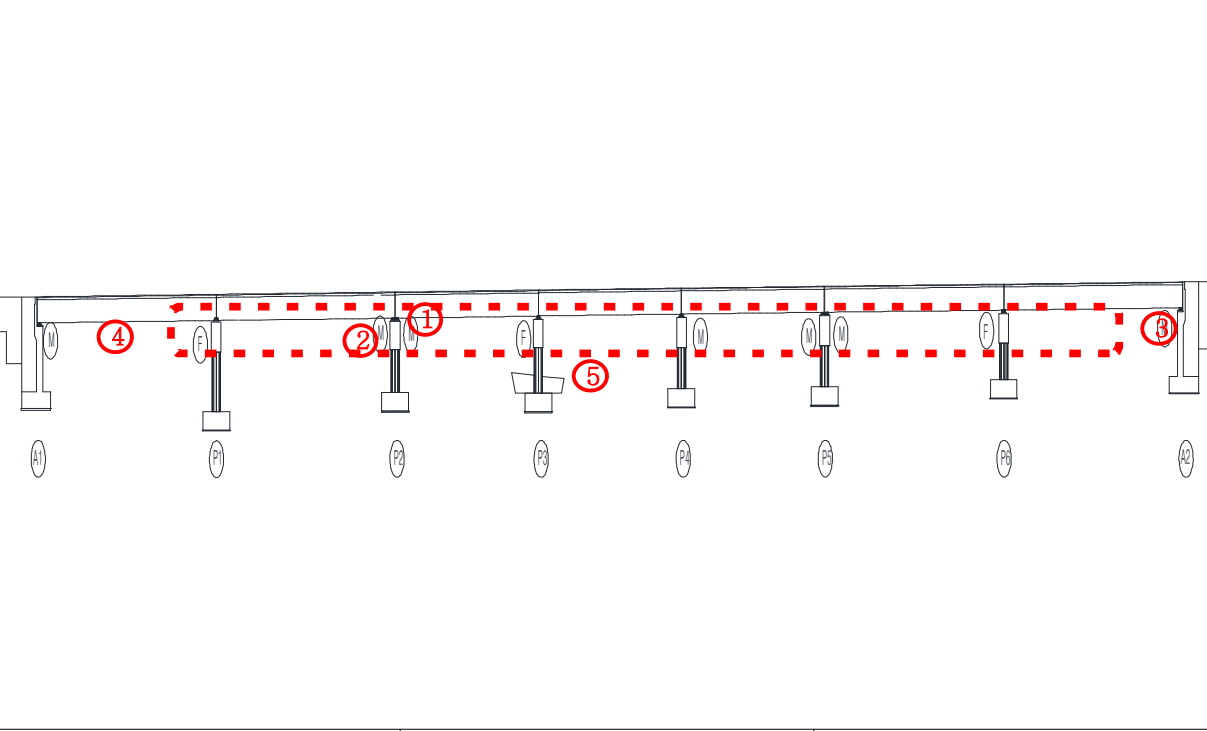
| <p>④ 배수시설 S1 배수관 연결부 탈락 - 진전 여부확인</p> | <p>⑤ 배수시설 S1, 2, 6 배수관 누수 - 진전 여부확인</p> | <p>-</p> |
