## 27. 중들교

### 27.1 시설물의 개요

본 시설물은 경상북도 영천시 화산면 화산리(상주영천고속도로 71.752~71.842km)에 위치한 교량으로서 총 연장 105.0m, 폭 23.4m, 왕복 4차로로 시공되어 있다.

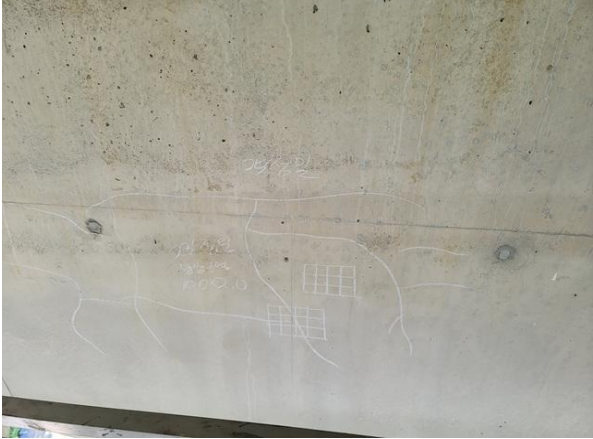
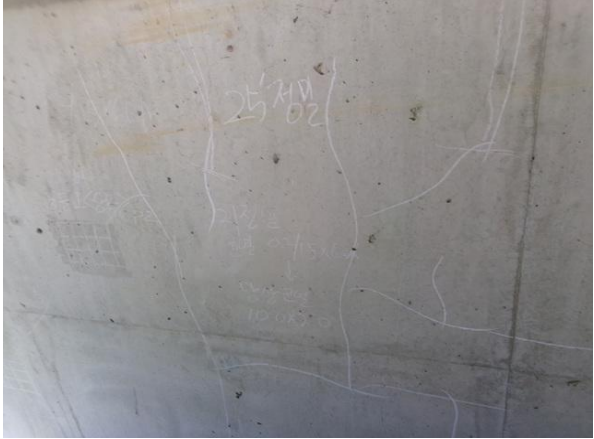
【사진 27.3.11】 교각 손상현황

| 손상현황 | • P1 망상균열(10.0×2.0) | 손상현황 | • P1 망상균열(10.0×2.0) |
| 원 인 | • 건조수축, 온도변화, 열화 | 원 인 | • 건조수축, 온도변화, 열화 |

- 교각에 조사된 망상균열의 경우 건조수축, 온도변화, 열화 등 복합적인 원인에 의한 손상으로 구조적인 영향을 미치는 손상은 아니나 내구성확보 차원의 표면처리 등 보수가 필요하다고 판단된다.

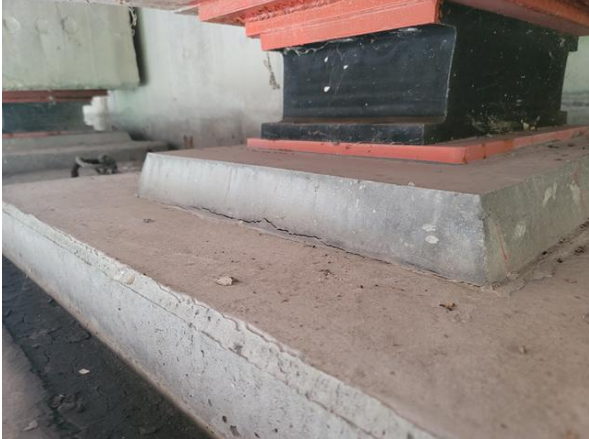
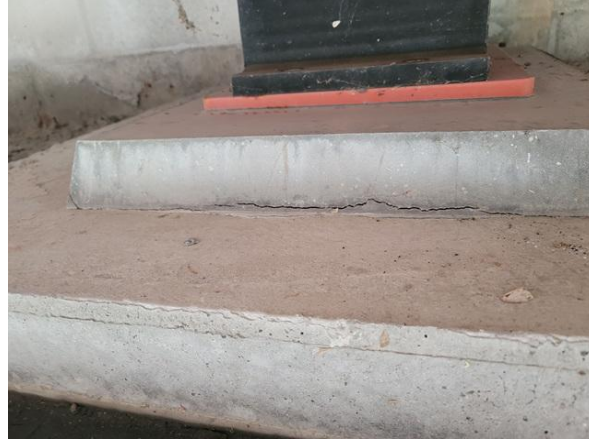
【사진 27.3.14】 교량받침 손상현황

| 손상현황 | • A1-SH4 물탈 충분리(0.5×0.1) | 손상현황 | • A1-SH4 물탈 충분리(0.5×0.1) |
| 원 인 | • 다짐부족, 거푸집 조기탈거 등 | 원 인 | • 다짐부족, 거푸집 조기탈거 등 |

- 교량받침에 조사된 몰탈 충분리의 경우 다짐부족, 거푸집 조기탈거 등 복합적인 원인에 의한 손상으로 구조적인 영향을 미치는 손상은 아니나 내구성확보 차원의 단면보수 등 보수가 필요하다고 판단된다.
- 조사된 플레이트 부식의 경우 우수유입, 습기흡착, 공용기간 증가 등 복합적인 원인에 의한 손상으로 구조적인 영향을 미치는 손상은 아니나 내구성확보 차원의 재도장 등 보수가 필요하다고 판단된다.

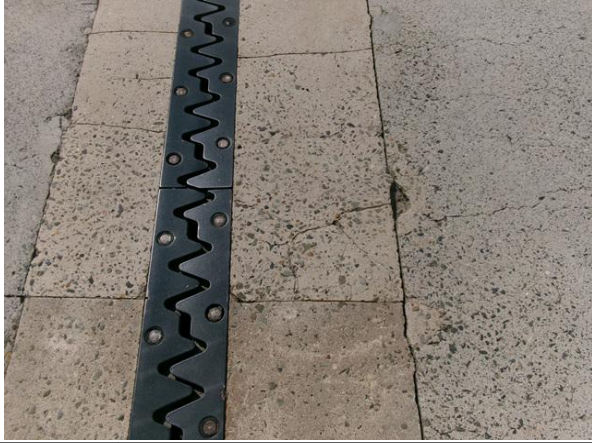
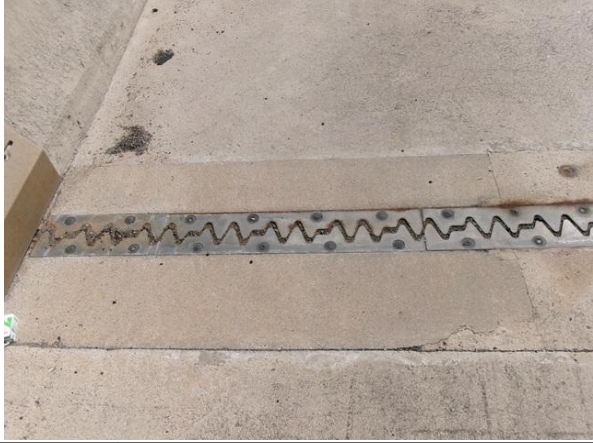
| 손상현황 | • A1 후타재 층분리(0.5×0.5) | 손상현황 | • A1 이물질퇴적 |
| 원 인 | • 공용기간 증가, 차량윤하중, 열화 | 원 인 | • 공용기간 증가, 미산물퇴적 |

| 조치방안 | • 단면보수 | 조치방안 | • 정비 |

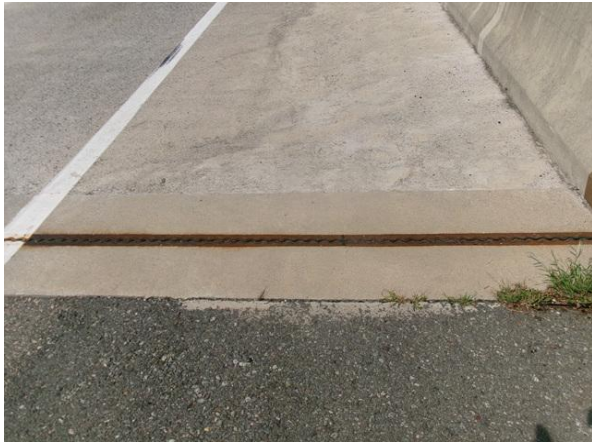
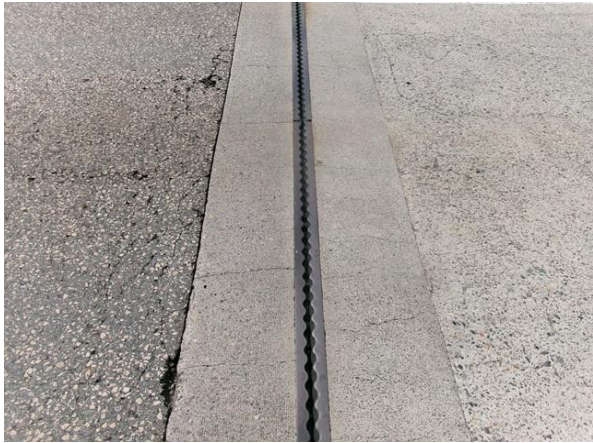
【사진 27.3.18】 신축이음장치 손상현황

| 손상현황 | • A2 본체 부식(L=3.0m) | 손상현황 | • A2 후타재 균열 |
| 원 인 | • 우수유입, 공용연수 증가 | 원 인 | • 건조수축, 차량윤하중 등 |

- 신축이음에 조사된 본체 부식, 후타재 균열의 경우 우수유입, 공용연수 증가, 건조수축, 거푸집 조기탈거 등 복합적인 원인에 의한 손상으로 즉각적인 보수보다 주의관찰 후 손상 진전 시 적절한 보수를 실시하는 것이 바람직하다.
- 조사된 파후타재 층분리, 파손의 경우 다짐부족, 차량운하중 등 복합적인 원인에 의한 손상으로 단면보수 등 보수가 필요하다고 판단된다.
- 조사된 이물질퇴적의 경우 비산물퇴적, 공용연수 증가 등 복합적인 원인에 의한 손상으로 정비 등 보수가 필요하다고 판단된다.

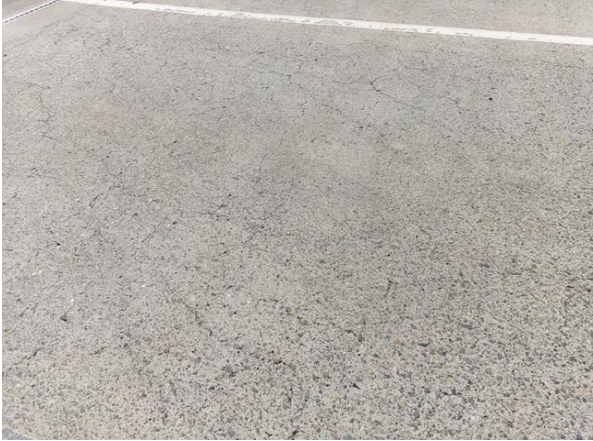
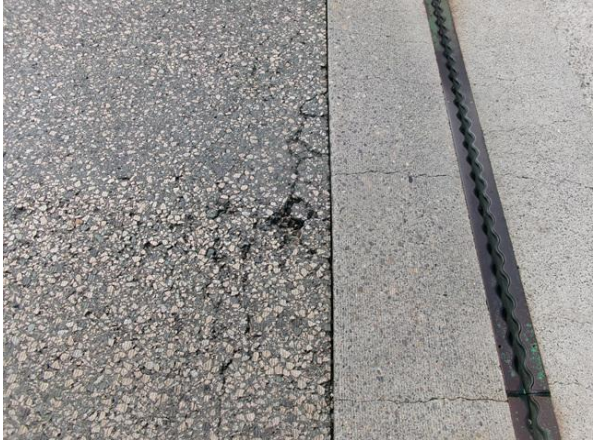
【사진 27.3.21】 교면포장 손상현황

| 손상현황 | • S3 망상균열(6.0m×35.0m) | 손상현황 | • S3 접속부 포장 파손(0.2×0.5) |
| 원 인 | • 공용기간 증가, 건조수축, 차량운하중 | 원 인 | • 공용기간 증가, 차량운하중 |

- 교면포장에 조사된 포장 망상균열, 접속부 포장 파손의 경우 건조수축, 공용기간 증가, 차량 운하중 등 복합적인 원인에 의한 손상으로 즉각적인 보수보다 주의관찰 후 손상 진전 시 적절한 보수를 실시하는 것이 바람직하다.

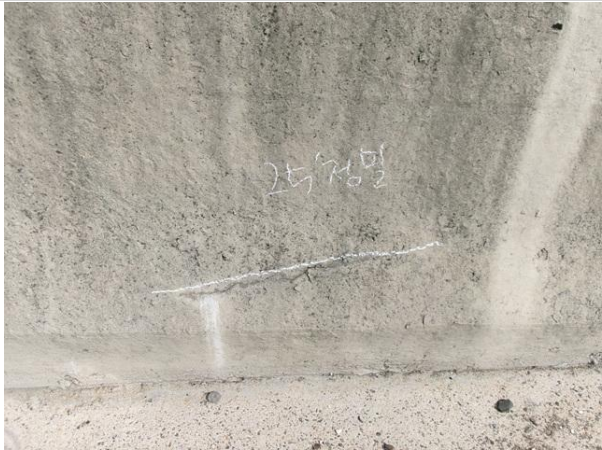
【사진 27.3.25】 방호벽 및 중분대 손상현황

| 손상현황 | • S1 균열(0.3mm미만) | 손상현황 | • S2 균열(0.3mm이상) |
| 원 인 | • 건조수축, 온도변화, 공용기간 증가 | 원 인 | • 건조수축, 온도변화, 공용기간 증가 |

- 방호벽에 조사된 균열(0.3mm미만, 이상)의 경우 건조수축, 온도변화, 공용기간 증가 등 복합적인 원인에 의한 손상으로 즉각적인 보수보다 주의관찰 후 손상 진전 시 적절한 보수를 실시하는 것이 바람직 하다.

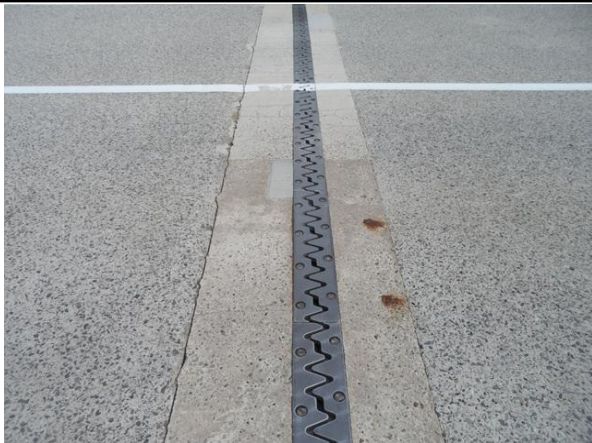
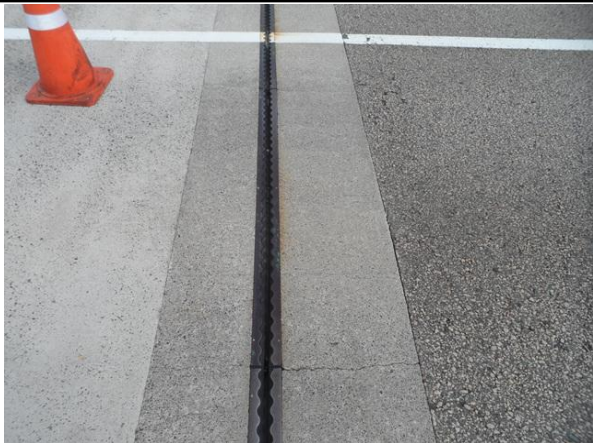
| 손상현황 | • A1 후타재 균열 | 손상현황 | • A2 후타재 균열 |
| 원 인 | • 건조수축, 온도변화, 공용기간 증가 | 원 인 | • 건조수축, 온도변화, 공용기간 증가 |

| 조치방안 | • 주의관찰 | 조치방안 | • 표면처리 |

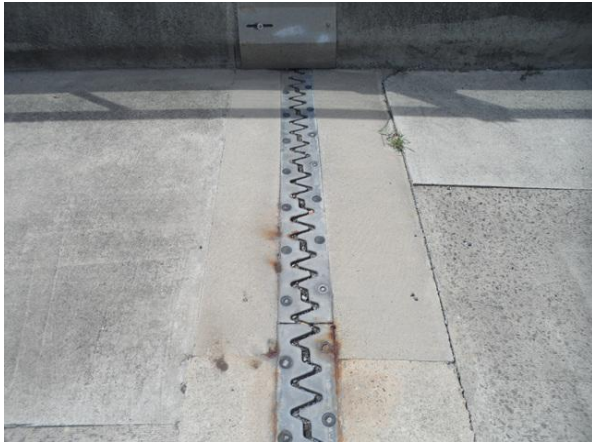
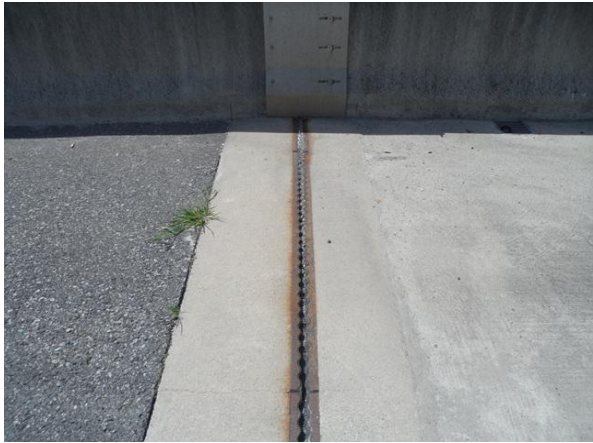
| 손상현황 | • A1 이물질퇴적 | 손상현황 | • A2 이물질퇴적 |
| 원 인 | • 공용기간 증가, 비산먼지퇴적 | 원 인 | • 공용기간 증가, 비산먼지퇴적 |

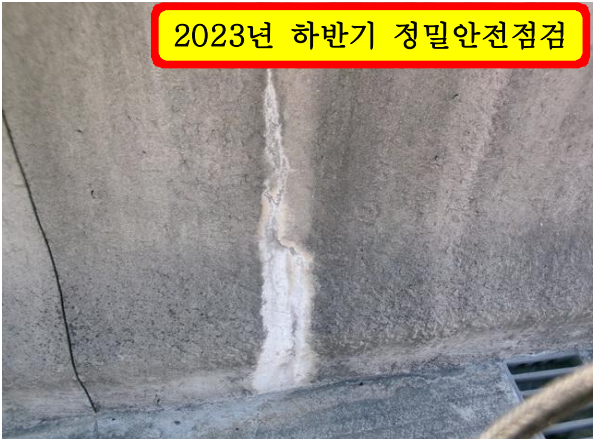
| 손상현황 | • S2 균열부백태(0.1×1.0) | 손상현황 | • S2 균열부백태(0.1×1.0) |
| 원 인 | • - | 원 인 | • 공용기간 증가, 우수유입 |
