## **2. 상주절토02**

### 2.1 시설물의 개요

상주절토02는 경상북도 상주시 낙동면 상촌리(상주영천고속도로 2.240~2.510km)에 위치한 사면으로서 총 연장 270.0m, 높이 38.0m로, 2017년 06월 준공된 절토사면이다. 또한, 준공 이후 별도의 용도변경 없이 공용중이다.

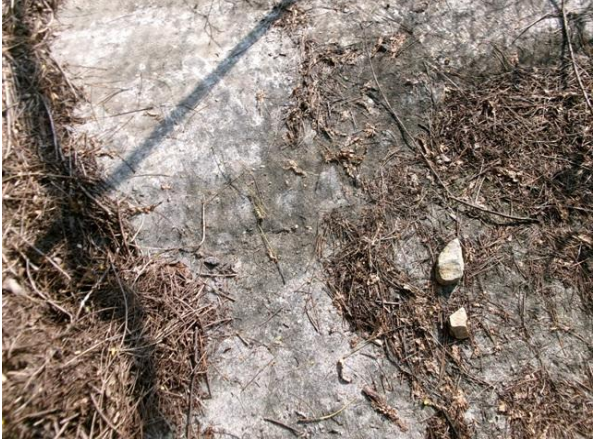
- 배수시설은 소단배수로 및 산마루측구가 시공되어 있다.
- 소단배수로에 횡방향 균열이 17개소 조사되었고, 금회 점검시 기존손상 중 균열의 폭 및 길이증가는 없는 것으로 확인되었다. 상기 발생한 손상은 시공당시 다짐미흡으로 압밀작용 부위를 따라 배수로 자중에 의해 발생한 것으로 판단되며, 손상부위로 지표수의 유입으로 인해 손상의 진전이 예상되므로 원활한 배수 및 유지관리를 위해 주입보수가 필요하다.

| 현 황 | 2.280k 소단배수로 균열(0.3/2.0*4ea) | 현 황 | 2.300k 소단배수로 균열(0.3/2.0*4ea) |
| 원 인 | 다짐미흡, 배수로 자중, 지표수 유입 | 원 인 | 다짐미흡, 배수로 자중, 지표수 유입 |

| 대 책 | 주입보수 | 대 책 | 주입보수 |

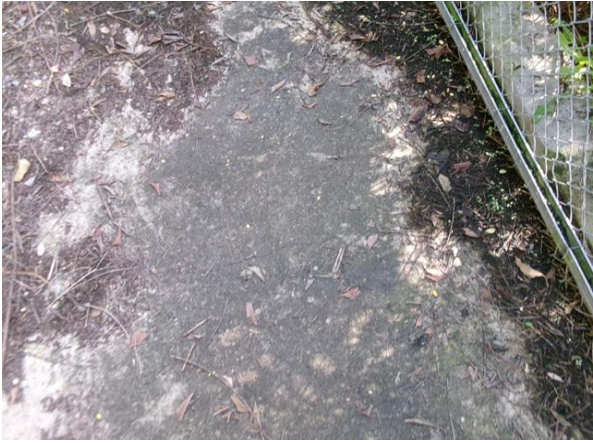
| 현 황 | 2.330k 소단배수로 균열 (0.3/2.0*4ea) | 현 황 | 2.360k 소단배수로 균열 (0.3/2.0) |
| 원 인 | 다짐미흡, 배수로 자중, 지표수 유입 | 원 인 | 다짐미흡, 배수로 자중, 지표수 유입 |

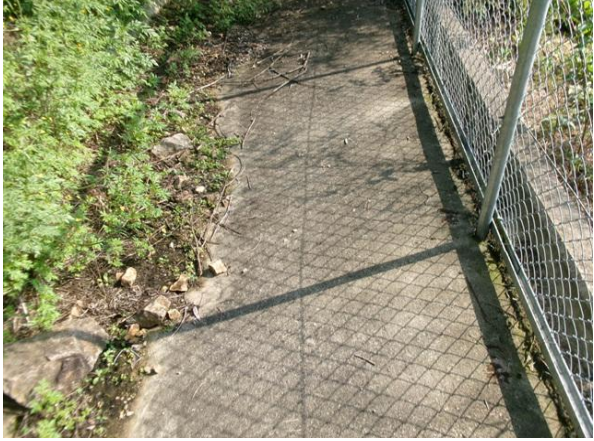
- 배수시설은 소단배수로가 시공되어 있고, 배수로 균열 및 전구간 토사퇴적(200.0\*0.5\*0.1)이 조사되었다. 기점검 이후 균열의 폭 및 길이증가는 없는 것으로 확인되었다.
- 상기 발생한 손상은 시공당시 다짐미흡으로 압밀작용 부위를 따라 배수로 자중에 의해 발생된 것으로 판단되며, 손상부위로 지표수의 유입으로 인해 손상의 진전이 예상되므로 원활한 배수 및 유지관리를 위해 주입보수, 정비가 필요하다.

| 현 황 | 하단부 전경 | 현 황 | 2.340k 소단배수로 균열 (0.3/2.0) |
| 원 인 | 상태양호 | 원 인 | 다짐미흡, 배수로 자중, 지표수 유입 |

| 대 책 | - | 대 책 | 주입보수 |

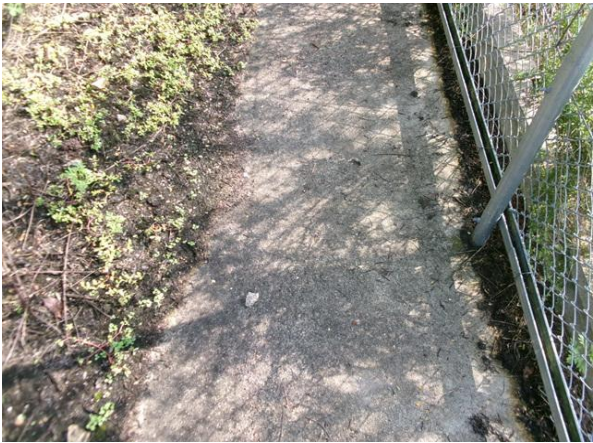
| 현 황 | 2.420k 소단배수로 균열(0.3/2.0) | 현 황 | 소단배수로 토사퇴적(200.0*1.0*0.1) |
| 원 인 | 다짐미흡, 배수로 자중, 지표수 유입 | 원 인 | 장기공용, 지표수 유입 |

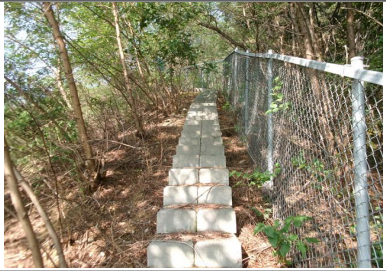
| 구 분 | 점검 결과 | 비고 |
|---|---|---|
| 추락방지시설 | 추락방지시설인 점검계단은 손상이 관찰되지 않은 양호한 상태로, 유지관리에 문제가 없는 것으로 판단된다. | |

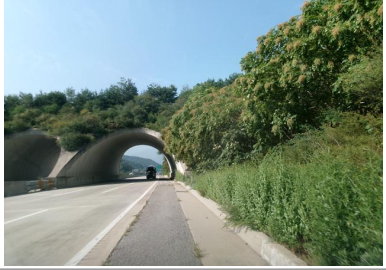
| 구 분 | 점검 결과 | 비고 |
|---|---|---|
| 도로부 포장 | 도로부 포장은 조사결과 손상이 관찰되지 않아 차량 주행에 특별한 문제가 없는 것으로 판단된다. | |

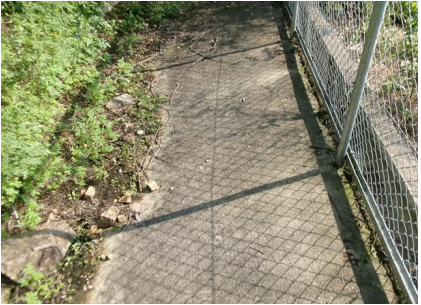
| 구 분 | 중점유지관리 사항 | 현황 사진 |
|---|---|---|
| 배수<br>시설 | <ul style="list-style-type: none"> <li>배수로 균열 구간<br/>→ 균열부에 대한 보수가 필요하며, 보수후에도 재손상 발생에 대한 주기적인 점검을 실시하는 유지관리가 필요</li> </ul> | |

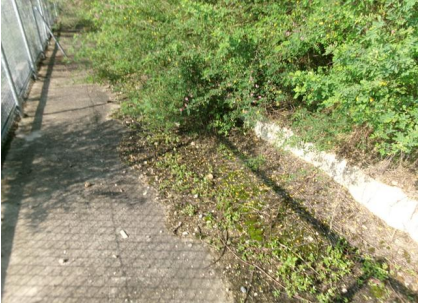
| 구 분 | 중점유지관리 사항 | 현황 사진 |
|---|---|---|
| | <ul style="list-style-type: none"> <li>배수로 토사퇴적 구간<br/>→ 정비를 실시하여 원활한 배수상태를 유지하고, 주기적인 정비를 실시하는 유지관리가 필요</li> </ul> | |

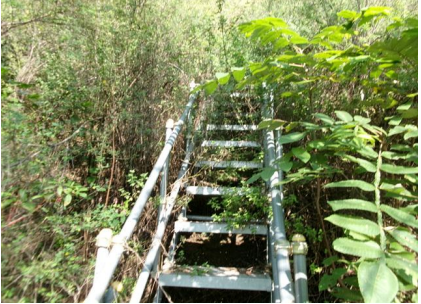
| 구 분 | 중점유지관리 사항 | 현황 사진 |
|---|---|---|
| 보호<br>시설 | <ul style="list-style-type: none"> <li>점검계단 식생<br/>→ 원활한 점검 및 유지관리를 위해 식생에 대한 정비가 필요</li> </ul> | |
