## **3. 상주절토03**

#### 3.1 시설물의 개요

본 시설물은 경상북도 상주시 낙동면 구잠리(상주영천고속도로 3.540~3.830km)에 위치한 사면으로서 총 연장 290.0m, 높이 52.1m로, 2017년 6월 준공된 절토사면이다. 또한, 준공 이후 별도의 용도변경 없이 공용중이다.

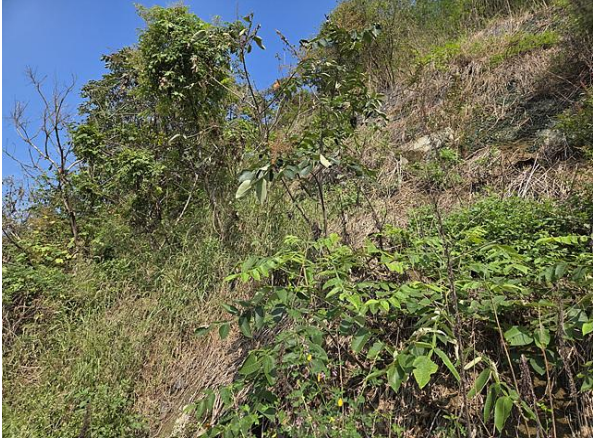
- 사면전반에 걸쳐 식생공이 시공되어 있으며, 전반적으로 양호한 상태로 확인되었다. 3.640k, 3.710k 부근의 노출부를 확인한 결과, 풍화등급은 약한풍화(SW)~심한풍화(HW) 정도로 판단된다.
- 점검결과, 3.680k 표층유실(20.0\*2.0)은 현재 식생이 양호한 상태이며, 3.710k 보통~심한풍화(20.0\*10.0), 3.730k 이완암(1.0\*1.0) 등의 손상이 확인되었다. 상기 손상은 전회와 비교 시 진전은 미미한 상태로써, 손상부는 식생공의 활착이 일부 부족한 곳으로 지표수가 유입이 되어 발생한 것으로, 주의관찰 후 손상의 진전이 있을 시 보호공을 시공하는 것이 바람직할 것으로 판단된다.

| 현 황 | 3.680k 표층유실(20.0*2.0)-현재양호 | 현 황 | 2023년 정밀안전점검 |
| 원 인 | 식생활착 미흡, 지표수 유입 | 원 인 | 식생활착 미흡, 지표수 유입 |

| 대 책 | 주의관찰 | 대 책 | 주의관찰 |

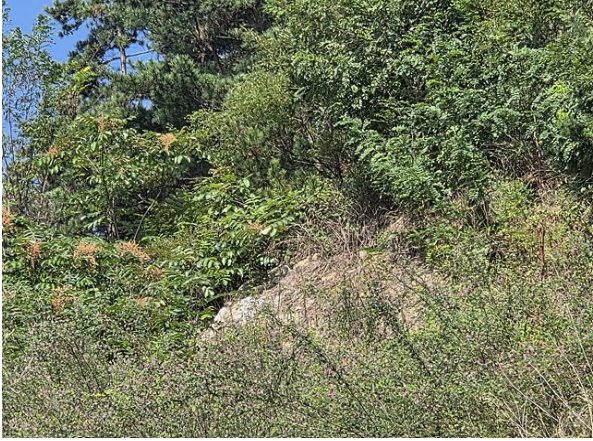
| 현 황 | 3.710k 보통~심한풍화(20.0*10.0) | 현 황 | 2023년 정밀안전점검 |
| 원 인 | 식생활착 미흡, 지표수 유입 | 원 인 | 식생활착 미흡, 지표수 유입 |

| 대 책 | 주의관찰 | 대 책 | 주의관찰 |

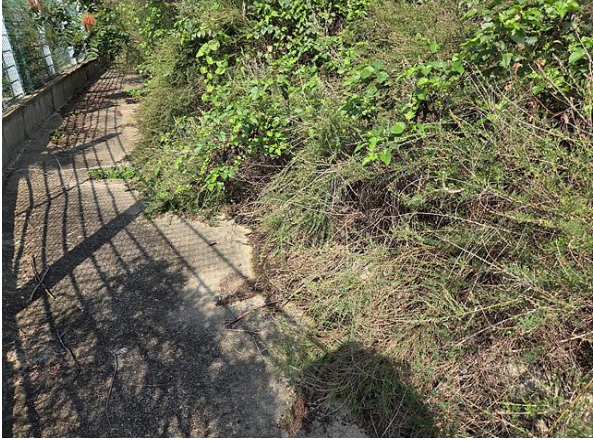
- 균열, 파손 및 재료분리는 시공당시 다짐미흡으로 압밀작용 부위를 따라 배수로 자중, 거푸집 조기탈형 등에 의해 발생된 것으로 판단되며, 손상부위로 지표수의 유입으로 인해 손상의 진전이 예상되므로 원활한 배수 및 유지관리를 위해 주입보수가 필요하다.
- 토사퇴적은 식생공의 활착이 일부 부족한 곳으로 지표수가 유입이 되어 발생한 것으로 판단되며, 현재 배수에는 문제가 없는 상태이나, 원활한 배수 및 유지관리를 위해 청소를 실시하는 것이 바람직하다.

| 현 황 | 3.700k 소단배수로 토사퇴적(40*1*0.1) | 현 황 | 3.660k 소단배수로 균열(1.0/2.0*2ea) |
| 원 인 | 식생활착 미흡, 지표수 유입 | 원 인 | 다짐미흡, 배수로 자중, 지표수 유입 |

| 대 책 | 청소 | 대 책 | 주입보수 |

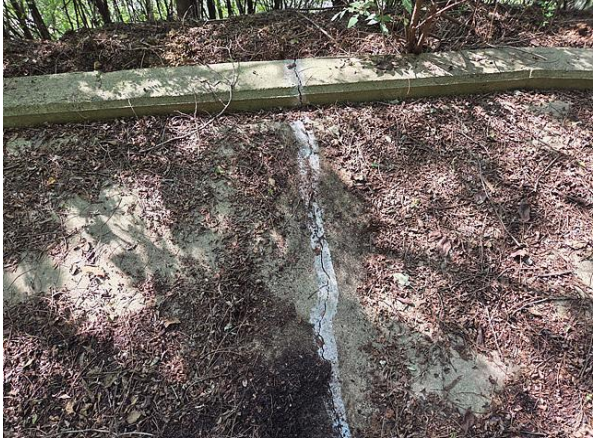
- 배수시설은 소단배수로 및 산마루측구, 수직도수로가 시공되어 있다.
- 소단배수로에 기존손상인 3.660k 균열(1.0/2.0\*2ea), 3.660k 파손(0.2\*0.3), 3.740k 파손(0.1\*0.2), 3.700k 토사퇴적(40.0\*1.0\*0.1), 3.720k 토사퇴적(40.0\*1.0\*0.1)이 조사되었다.
- 산마루측구에 기존손상인 3.650k 균열(0.5/1.0), 3.700k 재료분리(0.5\*20.0)가 조사되었다.

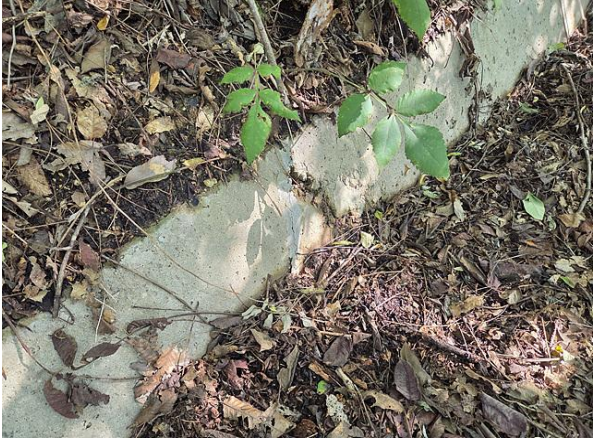
| 현 황 | 3.660k 소단배수로 파손(0.2*0.2) | 현 황 | 3.700k 산마루측구 재료분리(0.5*20.0) |
| 원 인 | 다짐미흡, 외부충격 | 원 인 | 다짐미흡 |

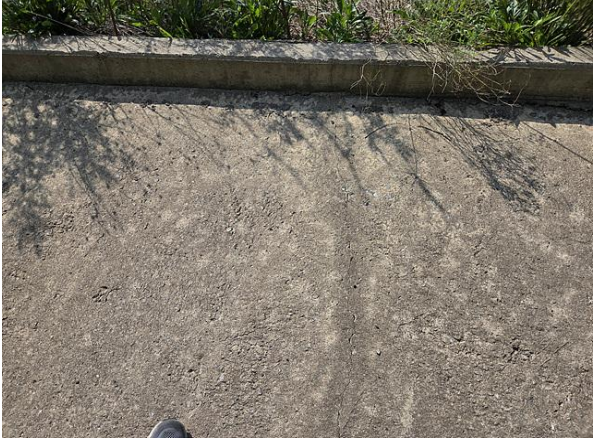
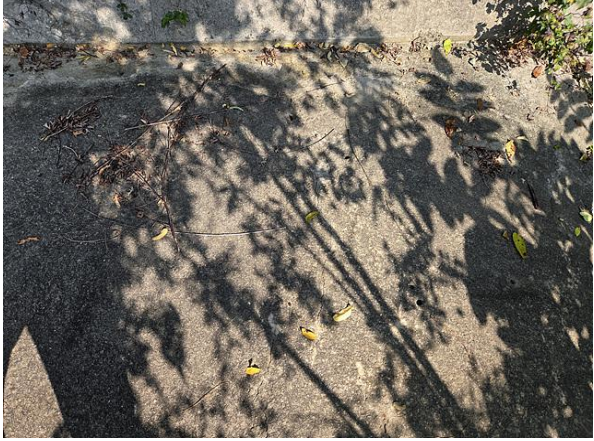
| 현 황 | 3.750k 소단배수로 균열(0.3/2.0) | 현 황 | 3.750k 소단배수로 균열(0.3/2.0) |
| 원 인 | 다짐미흡, 배수로 자중, 지표수 유입 | 원 인 | 다짐미흡, 배수로 자중, 지표수 유입 |

| 대 책 | 주입보수 | 대 책 | 주입보수 |

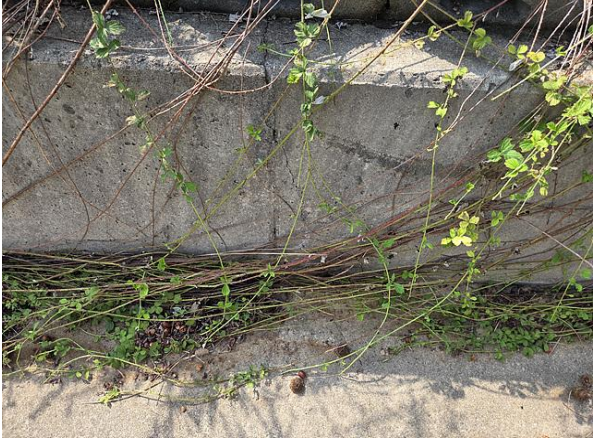
- 배수시설은 소단배수로 및 산마루측구가 시공되어 있다.
- 산마루측구에 기존손상인 3.760k 균열(0.5/1.0), 3.760k 덮개파손(1.0\*1.0)이 조사되었고, 손상의 폭 및 길이증가는 없는 것으로 확인되었다.
- 상기 발생한 손상은 시공당시 다짐미흡으로 압밀작용 부위를 따라 배수로 자중에 의해 발생된 것으로 판단되며, 손상부위로 지표수의 유입으로 인해 손상의 진전이 예상되므로 원활한 배수 및 유지관리를 위해 주입보수, 단면보수가 필요하다.

| 현 황 | 3.770k 산마루측구 균열(0.5/1.0) | 현 황 | 3.760k 산마루측구 덮개파손(1.0*1.0) |
| 원 인 | 다짐미흡, 배수로 자중, 지표수 유입 | 원 인 | 다짐미흡, 조기탈형 |

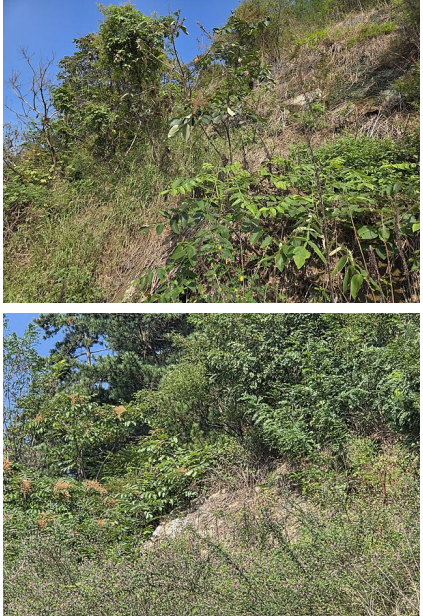
| 구 분 | 중점유지관리 사항 | 현황 사진 |
|---|---|---|
| 사<br>면<br>부 | <ul style="list-style-type: none"> <li>• 심한풍화 구간<br/>→ 현재 풍화의 진전은 크지 않지만, 공용기간 증가시 풍화 및 유실에 대한 손상발생 가능성이 있으므로, 주기적인 점검으로 통해 손상의 진전유무에 대한 확인, 유지관리를 실시</li> <li>• 표층유실(현재양호) 구간<br/>→ 현재 양호한 상태이나, 동절기(해빙기) 및 장마철(지표수)에 의해 손상발생 가능성이 있으므로, 주기적인 점검으로 통해 손상의 진전유무에 대한 확인, 유지관리를 실시</li> </ul> | |

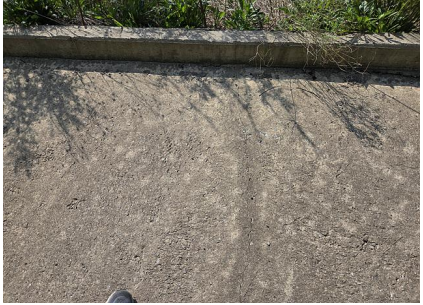
| 구 분 | 중점유지관리 사항 | 현황 사진 |
|---|---|---|
| 배수<br>시설 | <ul style="list-style-type: none"> <li>• 배수로 균열 구간<br/>→ 균열부에 대한 보수가 필요하며, 보수후에도 재손상 발생에 대한 주기적인 점검을 실시하는 유지관리가 필요</li> </ul> | |

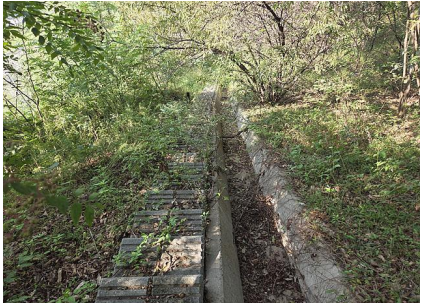
| 구 분 | 중점유지관리 사항 | 현황 사진 |
|---|---|---|
| 보호<br>시설 | <ul style="list-style-type: none"> <li>• 점검계단 식생<br/>→ 원활한 점검 및 유지관리를 위해 식생에 대한 정비가 필요</li> </ul> | |
