## **4. 영천절토04**

### 4.1 시설물의 개요

영천절토04는 경상북도 상주시 낙동면 장곡리(상주영천고속도로 4.300~5.120km)에 위치한 사면으로서 총 연장 820.0m, 높이 48.0m로, 2017년 06월 준공된 절토사면이다. 또한, 준공 이후 별도의 용도변경 없이 공용중이다.

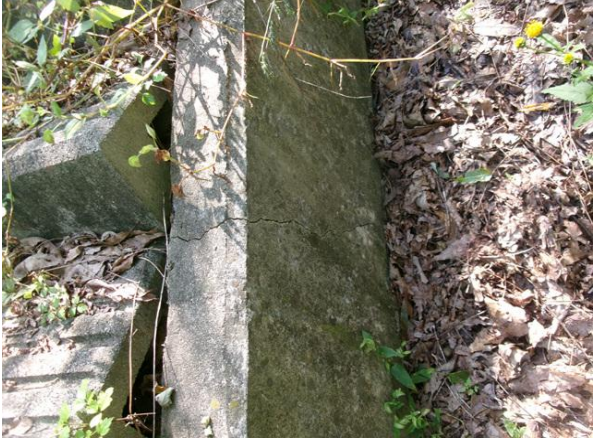
| 현 황 | 4.340k 산마루측구 균열(0.5/0.5) | 현 황 | 4.420k 소단배수로 균열(0.3/2.0*6ea) |
| 원 인 | 다짐미흡, 배수로 자중, 지표수 유입 | 원 인 | 다짐미흡, 배수로 자중, 지표수 유입 |

| 대 책 | 주입보수 | 대 책 | 주입보수 |

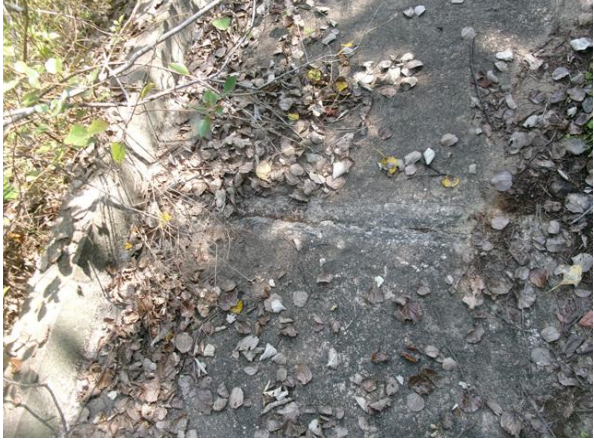
- 배수시설은 소단배수로 및 산마루측구가 시공되어 있다.
- 소단배수로에 기존손상인 균열이 조사되었고, 균열의 폭 및 길이증가는 없는 것으로 확인되었다. 금회 추가 균열 및 토사퇴적이 조사되었다.
- 상기 발생한 손상은 시공당시 다짐미흡으로 압밀작용 부위를 따라 배수로 자중에 의해 발생된 것으로 판단되며, 손상부위로 지표수의 유입으로 인해 손상의 진전이 예상되므로 원활한 배수 및 유지관리를 위해 주입보수, 정비가 필요하다.

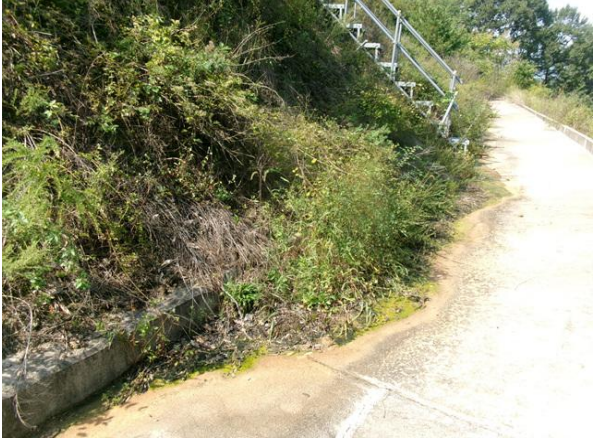
| 현 황 | 4.420k 소단배수로 토사퇴적(10*1*0.2) | 현 황 | 4.460k 사면 보통~심한풍화(80.0*20.0) |
| 원 인 | 집중강우에 의한 표층유실 | 원 인 | 장기공용, 지표수유입 |

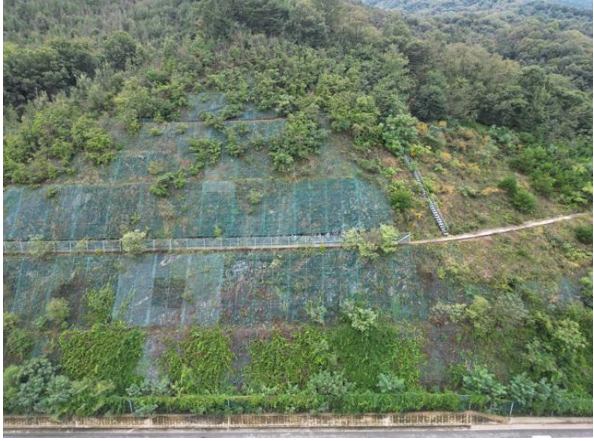
- 사면전반에 걸쳐 식생공, 낙석방지망이 시공되어 있으며, 양호한 상태로 확인되었다.
- 낙석방지망내 노출암반을 확인한 결과, 풍화등급은 약한풍화(SW)~심한풍화(HW) 정도로 판단된다. 그 외의 특이손상은 없는 것으로 조사되었다.
- 4.460k 보통~심한풍화(80.0\*20.0)는 사면절개부 노출암으로 지속적인 지표수 유입 및 장기 공용으로 인한 손상으로 판단되며, 전회와 비교시 진전은 미미한 상태로 확인되었다. 상기 손상부는 낙석방지망이 설치되어 있으므로, 낙석 등의 위험성은 낮으므로, 주의관찰하는 유지관리를 실시하는 것이 바람직하다.

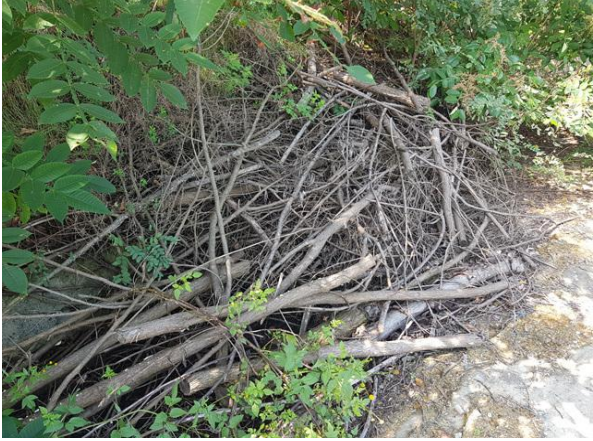
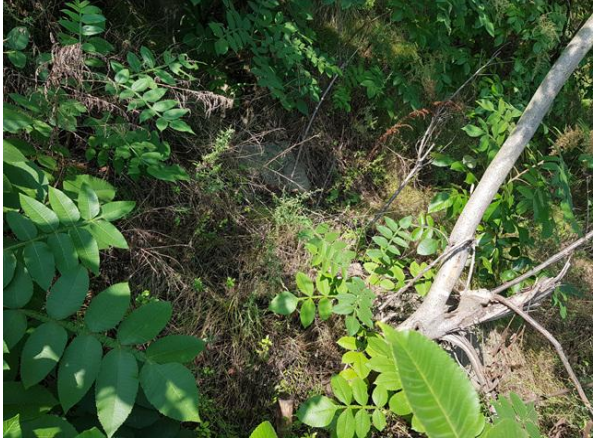
| 현 황 | 4.800k 소단배수로 폐목재 적치 | 현 황 | 4.800k 소단배수로 폐목재 적치 |
| 원 인 | 정비 미흡 | 원 인 | 정비 미흡 |

| 대 책 | 정비 | 대 책 | 정비 |

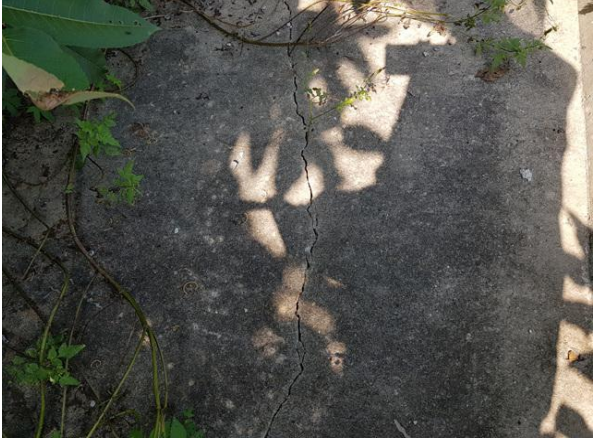
| 현 황 | 4.810k 소단배수로 균열(0.5/10.0) | 현 황 | 4.820k 소단배수로 균열(0.5/1.5) |
| 원 인 | 다짐미흡, 배수로 자중, 지표수 유입 | 원 인 | 다짐미흡, 배수로 자중, 지표수 유입 |

| 대 책 | 주입보수 | 대 책 | 주입보수 |

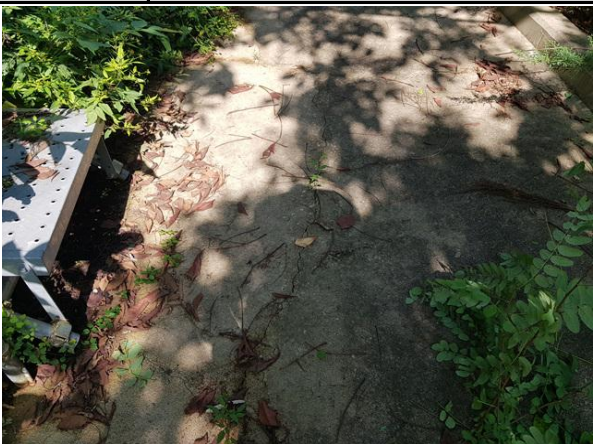
| 현 황 | 4.830k 소단배수로 균열(0.5/7.0) | 현 황 | 4.870k 소단배수로 균열(1.0/3.5) |
| 원 인 | 다짐미흡, 배수로 자중, 지표수 유입 | 원 인 | 다짐미흡, 배수로 자중, 지표수 유입 |

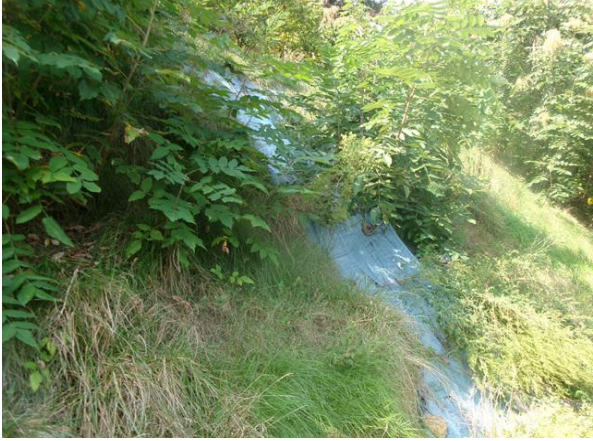
| 현 황 | 4.920k 임시보수 (5.0*3.0) | 현 황 | 4.930k 소단배수로 균열 (1.0/1.5) |
| 원 인 | 집중강우로 인한 표층유실 | 원 인 | 다짐미흡, 배수로 자중, 지표수 유입 |

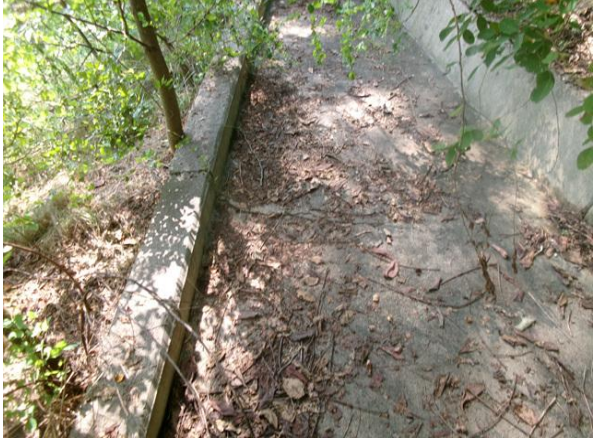
- 배수시설은 소단배수로 및 산마루측구, 수직도수로가 시공되어 있다.
- 점검결과, 소단배수로에 기존손상인 4.940k 균열(1.0/1.5)이 확인되었고, 상기 발생한 손상은 시공당시 다짐미흡으로 압밀작용 부위를 따라 배수로 자중에 의해 발생한 것으로 판단되며, 손상부위로 지표수의 유입으로 인해 손상의 진전이 예상되므로 원활한 배수 및 유지관리를 위해 주입보수가 필요하다.

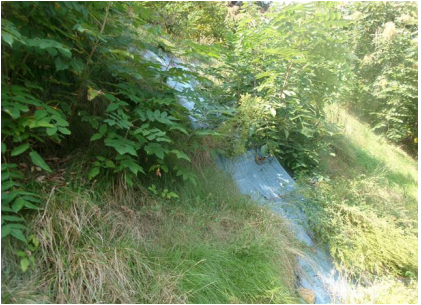
| 구 분 | 중점유지관리 사항 | 현황 사진 |
|---|---|---|
| 사<br>면<br>부 | <ul style="list-style-type: none"> <li>• 보통~심한풍화, 표층유실(임시보수) 구간</li> <li>→ 보통~심한풍화구간은 현재 낙석방지망 및 낙석방지울타리 등 보호공이 설치되어 있어 안전성에 문제는 없으나, 공용기간 증가에 따른 지표수유입, 풍화에 대한 주기적인 점검을 실시하는 유지관리가 필요</li> <li>→ 표층유실(임시보수)은 그 정도가 심하지는 않으나, 집중강우시 추가유실 가능성이 있으므로, 주기적인 점검을 실시하는 유지관리가 필요</li> </ul> | |

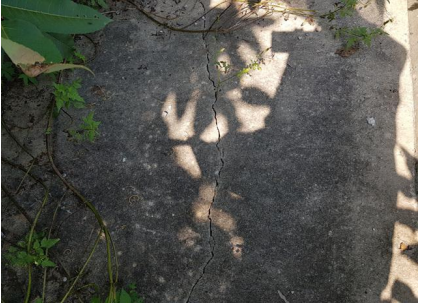
| 구 분 | 중점유지관리 사항 | 현황 사진 |
|---|---|---|
| 배수<br>시설 | <ul style="list-style-type: none"> <li>• 배수로 균열 구간</li> <li>→ 균열부에 대한 보수가 필요하며, 보수후에도 재손상 발생에 대한 주기적인 점검을 실시하는 유지관리가 필요</li> </ul> | |

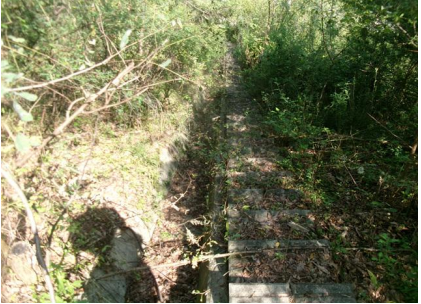
| 구 분 | 중점유지관리 사항 | 현황 사진 |
|---|---|---|
| 보호<br>시설 | <ul style="list-style-type: none"> <li>• 점검계단 식생</li> <li>→ 원활한 점검 및 유지관리를 위해 식생에 대한 정비가 필요</li> </ul> | |
