## **5. 상주절토05**

### 5.1 시설물의 개요

상주절토05는 경상북도 상주시 낙동면 장곡리(상주영천고속도로 4.330~4.630km)에 위치한 사면으로서 총 연장 300.0m, 높이 53.0m로, 2017년 06월 준공된 절토사면이다. 또한, 준공 이후 별도의 용도변경 없이 공용중이다.

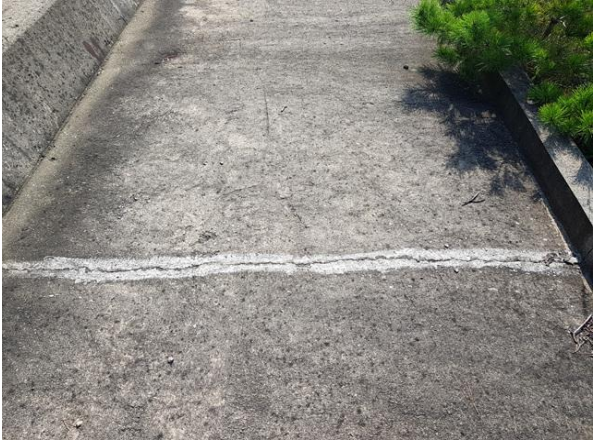
| 현 황 | 4.480k 소단배수로 균열(0.3/2.0) | 현 황 | 4.410k 배수시설 토사퇴적(60*0.5*0.1) |
| 원 인 | 다짐미흡, 배수로 자중, 지표수 유입 | 원 인 | 사면부 지표수 유입 |

| 대 책 | 주입보수 | 대 책 | 정비 |

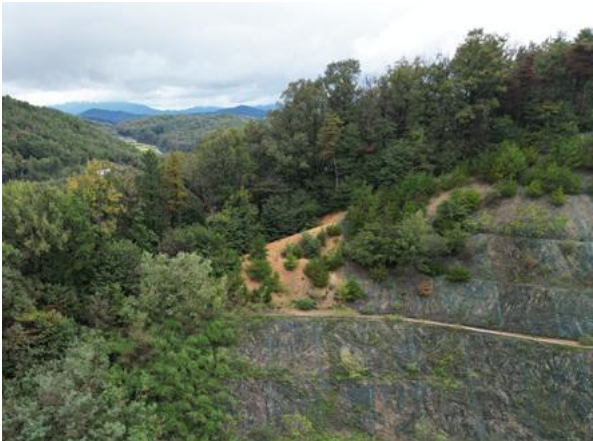
| 현 황 | 4.390k 심한풍화(20.0*10.0) | 현 황 | 2023년 정밀안전점검 |
| 원 인 | 절개면 노출부, 지표수유입, 풍화작용 | 원 인 | 절개면 노출부, 지표수유입, 풍화작용 |

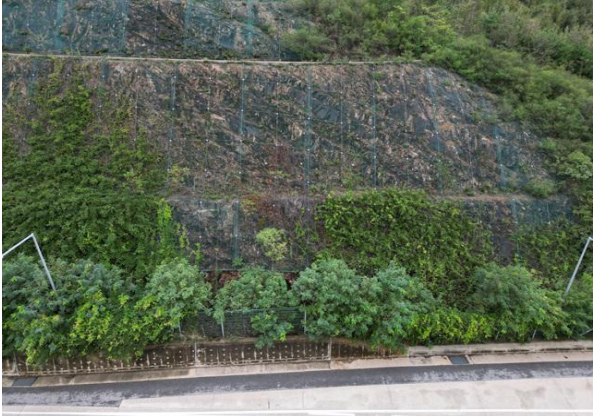
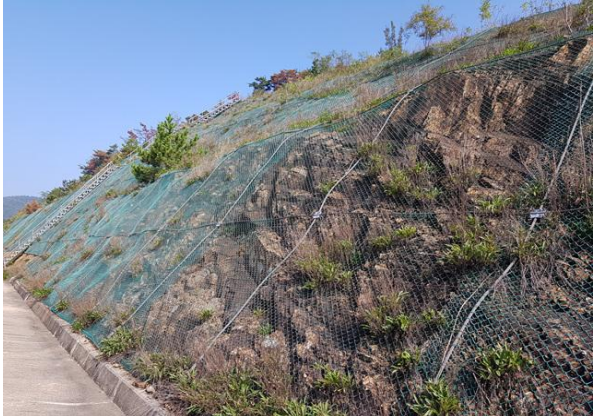
| 현황 | 4.580k 2단 보통~심한풍화(10.0*10.0) | 현황 | 4.580k 2단 보통~심한풍화(10.0*10.0) |
| 원인 | 지표수 유입, 장기공용 | 원인 | 지표수 유입, 장기공용 |

| 대책 | 주의관찰 | 대책 | 주의관찰 |

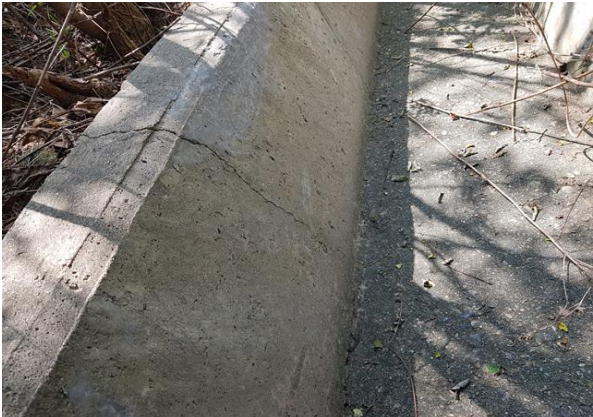
| 현황 | 4.610k 산마루측구 균열(0.3/0.5) | 현황 | 4.610k 산마루측구 균열(0.3/1.5) |
| 원인 | 다짐미흡, 배수로 자중, 지표수 유입 | 원인 | 다짐미흡, 배수로 자중, 지표수 유입 |

| 대책 | 주입보수 | 대책 | 주입보수 |

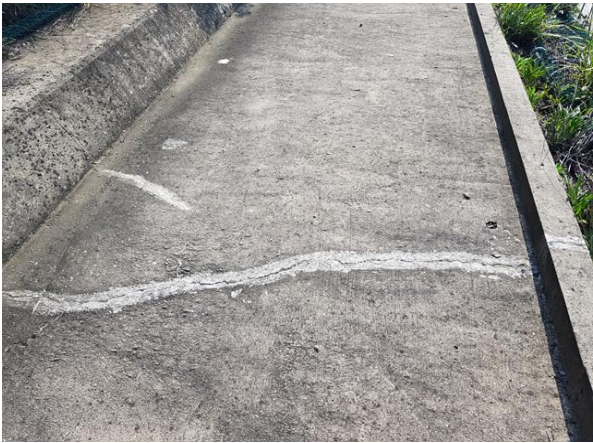
| 현 황 | 4.500k 소단배수로 재균열(0.3/1.5*2ea) | 현 황 | 4.500k 소단배수로 재균열(0.3/2.5) |
| 원 인 | 다짐미흡, 배수로 자중, 지표수 유입 | 원 인 | 다짐미흡, 배수로 자중, 지표수 유입 |

| 대 책 | 주입보수 | 대 책 | 주입보수 |

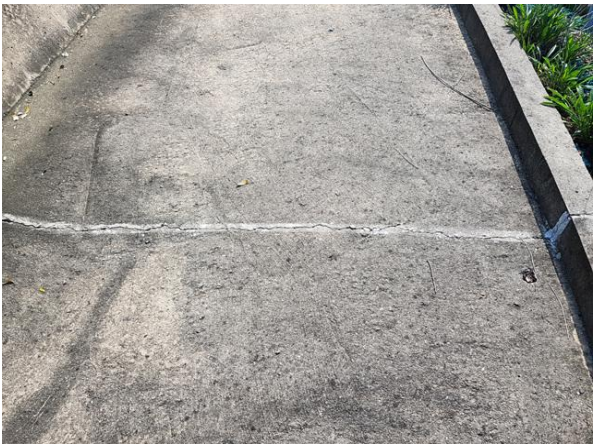
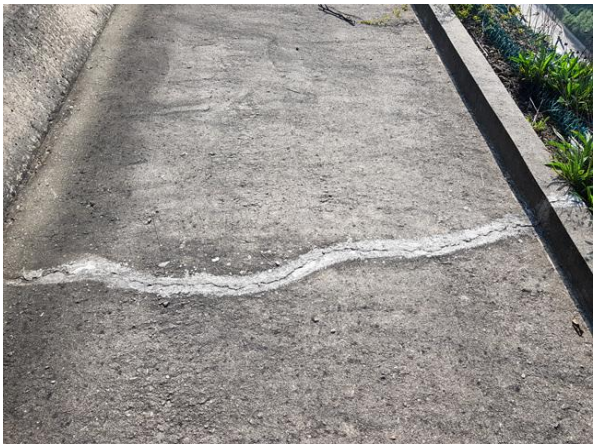
| 현 황 | 4.520k 소단배수로 재균열(0.5/2.0) | 현 황 | 4.520k 소단배수로 재균열(0.5/2.0) |
| 원 인 | 다짐미흡, 배수로 자중, 지표수 유입 | 원 인 | 다짐미흡, 배수로 자중, 지표수 유입 |

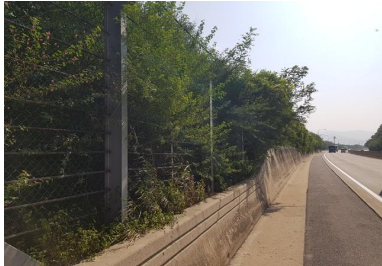
| 구 분 | 점검 결과 | 비고 |
|---|---|---|
| 도로부 포장 | 도로부 포장은 조사결과 손상이 관찰되지 않아 차량 주행에 특별한 문제가 없는 것으로 판단된다. | |

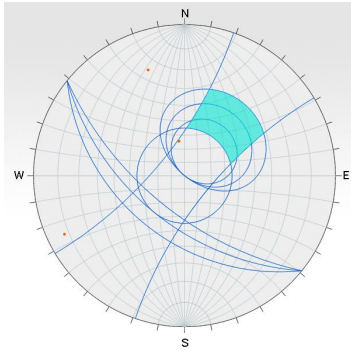
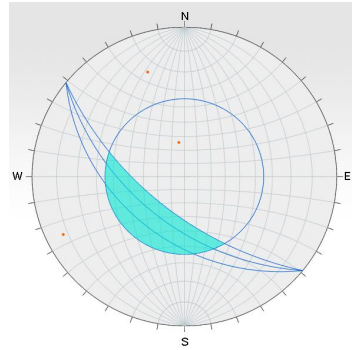
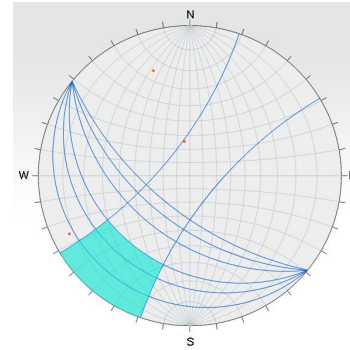
| 구 분 | | J1 | J2 | J3 | 절리상태 점수 | | |
|---|---|---|---|---|---|---|---|
| 안정 | | 안정 | | 안정 | | | |
| <ul style="list-style-type: none"><li>● 평면파괴 영역에 절리군의 극점이 분포하고 있지 않음</li><li>● 썩기파괴 영역에 절리군의 극점이 분포하고 있지 않음</li><li>● 전도파괴 영역에 절리군의 극점이 분포하고 있지 않음</li></ul> | | | | | | | |

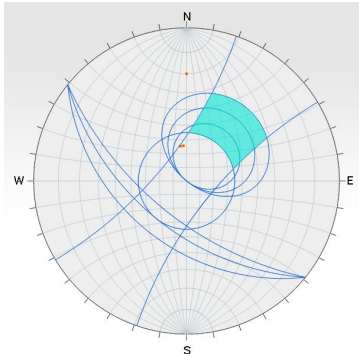
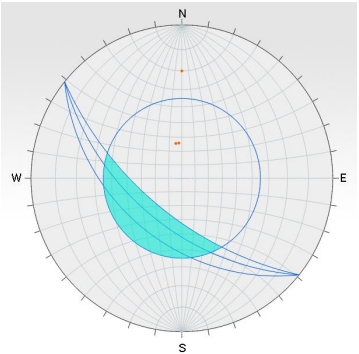
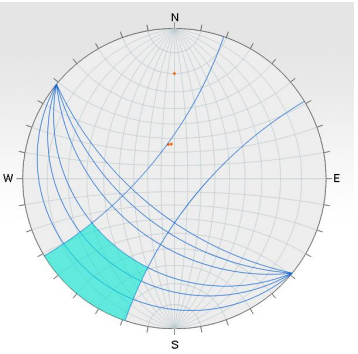
| 구 분 | | J4 | J5 | J6 | 절리상태 점수 | | |
|---|---|---|---|---|---|---|---|
| 안정 | | 안정 | | 안정 | | | |
| <ul style="list-style-type: none"><li>● 평면파괴 영역에 절리군의 극점이 분포하고 있지 않음</li><li>● 썰기파괴 영역에 절리군의 극점이 분포하고 있지 않음</li><li>● 전도파괴 영역에 절리군의 극점이 분포하고 있지 않음</li></ul> | | | | | | | |

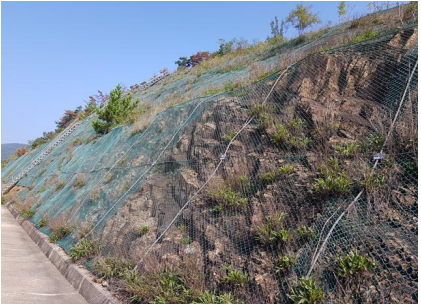
| 구 분 | 중점유지관리 사항 | 현황 사진 |
|---|---|---|
| 사<br>면<br>부 | <ul style="list-style-type: none"> <li>• 보통~심한풍화 구간</li> <li>→ 지표수 및 해빙기에 대해 취약하므로, 주기적인 점검으로 통해 손상의 진전유무에 대한 확인, 유지관리를 실시</li> </ul> | |

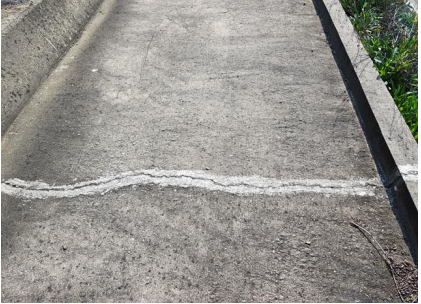
| 구 분 | 중점유지관리 사항 | 현황 사진 |
|---|---|---|
| 배수<br>시설 | <ul style="list-style-type: none"> <li>• 배수로 균열 구간</li> <li>→ 균열부에 대한 보수가 필요하며, 보수후에도 재손상 발생에 대한 주기적인 점검을 실시하는 유지관리가 필요</li> </ul> | |
