## **6. 영천절토06**

## 6. 영천절토06

영천절토06은 경상북도 의성군 단밀면 낙정리(상주영천고속도로 9.074~9.394km)에 위치한 사면으로서 총 연장 320.0m, 높이 32.0m로, 2017년 6월 준공된 절토사면이다. 또한, 준공 이후 별도의 용도변경 없이 공용중이다.

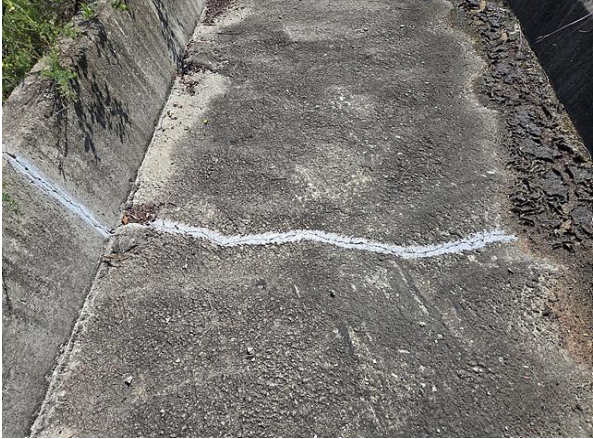
- 배수시설은 소단배수로가 시공되어 있다.
- 소단배수로 9.234k 균열(0.5/2.5), 9.304k 균열(0.3/2.5\*3ea, 0.3/2.0\*2ea), 전구간 토사퇴적(100.0\*0.5\*0.1)이 산마루측구 9.344k 균열(0.5/1.5)이 조사되었고, 기존점검 이후 일부 균열을 보수한 것이 확인되었다.
- 상기 발생한 손상은 시공당시 다짐미흡으로 압밀작용 부위를 따라 배수로 자중에 의해 발생된 것으로 판단되며, 손상부위로 지표수의 유입으로 인해 손상의 진전이 예상되므로 원활한 배수 및 유지관리를 위해 주입보수가 필요하다.
- 토사퇴적은 장기공용 및 지표수에 의한 사면 표층의 토사가 일부 흘러내려온 것으로 판단되며, 현재 그 양은 많지 않으나, 원활한 배수를 위해 정비를 실시하는 유지관리가 필요하다.

| 현 황 | 9.224k 소단배수로 균열(0.5/2.5) | 현 황 | 9.284k 소단배수로 균열(0.3/2.0*2ea) |
| 원 인 | 다짐미흡, 배수로 자중, 지표수 유입 | 원 인 | 다짐미흡, 배수로 자중, 지표수 유입 |

| 대 책 | 주입보수 | 대 책 | 주입보수 |

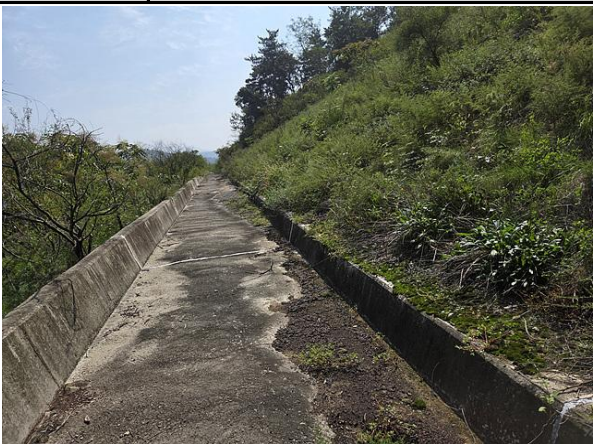
| 현 황 | 전구간 소단배수로 토사퇴적(100*0.5*0.1) | 현 황 | 9.354k 산마루측구 균열(0.5/1.5) |
| 원 인 | 장기공용, 지표수에 의한 유실 | 원 인 | 다짐미흡, 배수로 자중, 지표수 유입 |

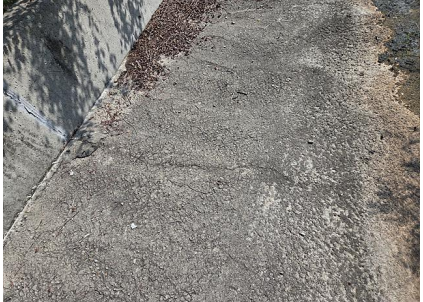
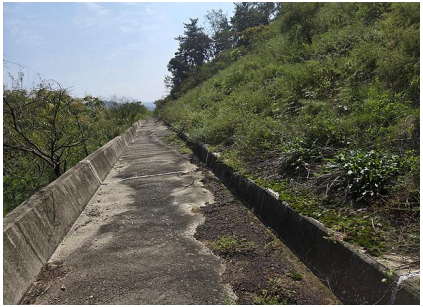
| 구 분 | 중점유지관리 사항 | 현황 사진 |
|---|---|---|
| 배수<br>시설 | <ul style="list-style-type: none"> <li>• 배수로 균열 구간<br/>→ 균열부에 대한 보수가 필요하며, 보수후에도 재손상 발생에 대한 주기적인 점검을 실시하는 유지관리가 필요</li> <li>• 배수로 토사퇴적 구간<br/>→ 원활한 배수를 위해 정비가 필요하며, 추가 발생에 대한 주기적인 점검을 실시하는 유지관리가 필요</li> </ul> | |

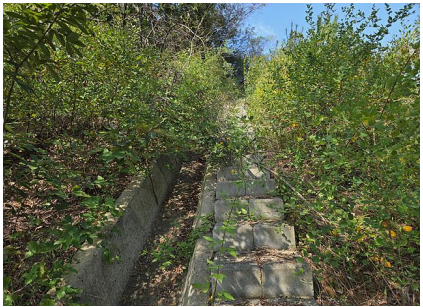
| 구 분 | 중점유지관리 사항 | 현황 사진 |
|---|---|---|
| 보호<br>시설 | <ul style="list-style-type: none"> <li>• 점검계단 식생<br/>→ 원활한 점검 및 유지관리를 위해 정비가 필요</li> </ul> | |
