# 7. 상주절토07

### 7.1 시설물의 개요

상주절토07은 경상북도 구미시 도개면 월림리(상주영천고속도로 도개IC R-A)에 위치한 사면으로서 총 연장 230.0m, 높이 30.0m로, 2017년 06월 준공된 절토사면이다. 또한, 준공 이후 별도의 용도변경 없이 공용중이다.

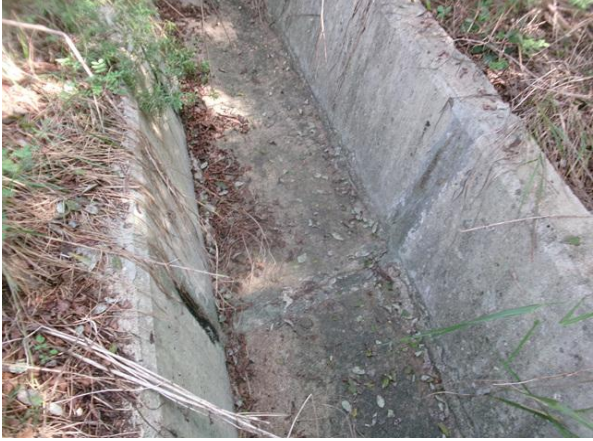
- 배수시설은 소단배수로 및 산마루측구가 시공되어 있다.
- 기존손상인 소단배수로 R-A 1+060 균열(0.5/3.0, 0.3/2.0\*2ea, 0.3/3.0\*4ea), 산마루측구 R-A 0+980 균열(0.3/1.5), 1+030 균열(0.3/1.5)이 조사되었고, 기존손상 중 균열의 폭 및 길이증가는 없는 것으로 확인되었다.
- 상기 발생한 손상은 시공당시 다짐미흡으로 압밀작용 부위를 따라 배수로 자중에 의해 발생된 것으로 판단되며, 손상부위로 지표수의 유입으로 인해 손상의 진전이 예상되므로 원활한 배수 및 유지관리를 위해 주입보수가 필요하다.

| 현 황 | R-A 1+030 산마루측구 균열(0.3/1.5) | 현 황 | R-A 1+060 소단배수로 균열(0.3/3.0) |
| 원 인 | 다짐미흡, 배수로 자중, 지표수 유입 | 원 인 | 다짐미흡, 배수로 자중, 지표수 유입 |

| 대 책 | 주입보수 | 대 책 | 주입보수 |

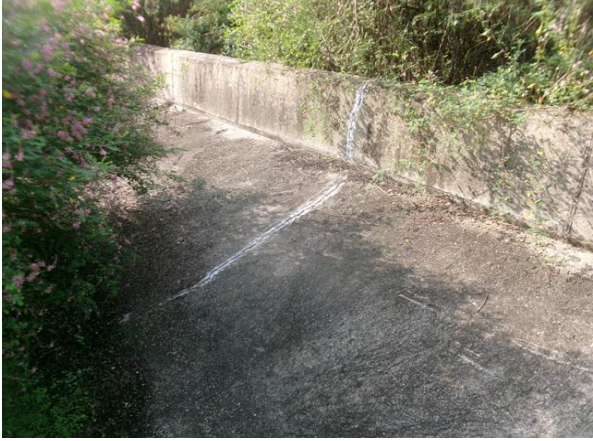
| 현 황 | R-A 1+070 소단배수로 균열(0.3/2.0) | 현 황 | 하단, 낙석방지울타리 |
| 원 인 | 다짐미흡, 배수로 자중, 지표수 유입 | 원 인 | 상태양호 |

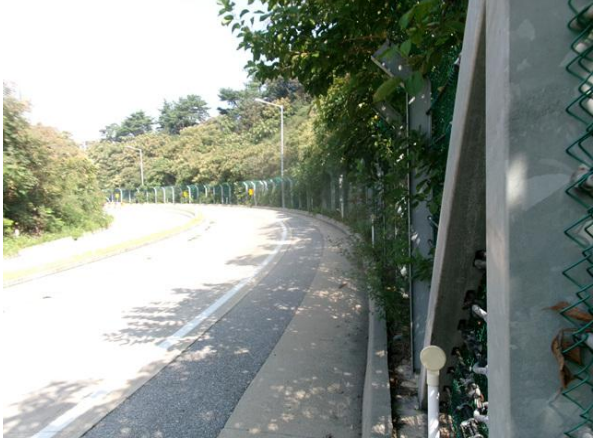
- 부대시설로는 낙석방지울타리(R-A 1+030~1+080)가 설치되어 있으며, 손상이 없는 양호한 상태로 조사되었다.

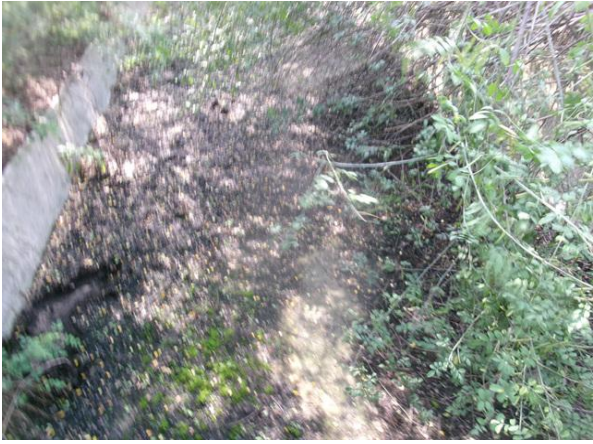
- 배수시설은 소단배수로가 시공되어 있다.
- 기존손상인 소단배수로 R-A 1+090 균열(0.3/2.0, 0.3/2.0)이 조사되었고, 균열의 폭 및 길이증가는 없는 것으로 확인되었다. 금회 R-A 1+100 균열(0.3/0.6), 전구간 토사퇴적(40.0\*1.5\*0.1)이 조사되었다.
- 상기 발생한 손상은 시공당시 다짐미흡으로 압밀작용 부위를 따라 배수로 자중에 의해 발생된 것으로 판단되며, 손상부위로 지표수의 유입으로 인해 손상의 진전이 예상되므로 원활한 배수 및 유지관리를 위해 주입보수가 필요하다.
- 토사퇴적은 장기공용 및 지표수에 의한 사면 표층의 토사가 일부 흘러내려온 것으로 판단되며, 현재 그 양은 많지 않으나, 원활한 배수를 위해 정비를 실시하는 유지관리가 필요하다.

| 현 황 | R-A 1+090 소단배수로 균열(0.3/2.0) | 현 황 | R-A 1+090 소단배수로 균열(0.3/2.0) |
| 원 인 | 다짐미흡, 배수로 자중, 지표수 유입 | 원 인 | 다짐미흡, 배수로 자중, 지표수 유입 |

| 대 책 | 주입보수 | 대 책 | 주입보수 |

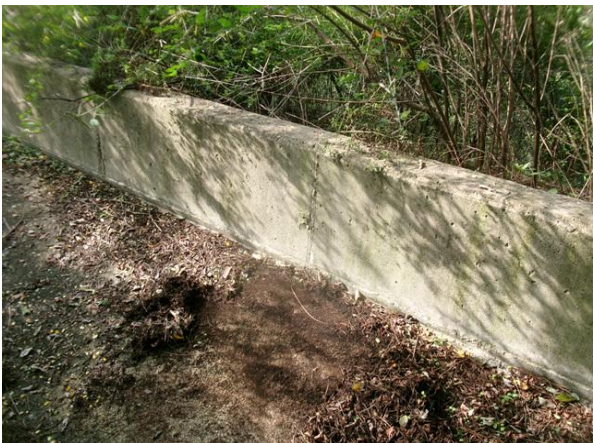
| 현 황 | R-A 1+100 소단배수로 균열(0.3/0.6) | 현 황 | R-A 1+090 소단배수로 토사퇴적 |
| 원 인 | 다짐미흡, 배수로 자중, 지표수 유입 | 원 인 | 장기공용, 지표수에 의한 유실 |

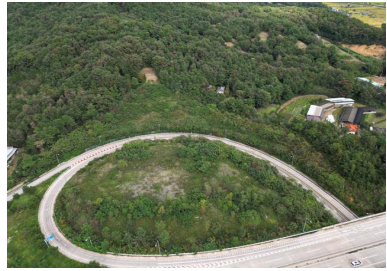
| 구 분 | 점검 결과 | 비고 |
|---|---|---|
| 도로부 포장 | 도로부 포장은 조사결과 손상이 관찰되지 않아 차량 주행에 특별한 문제가 없는 것으로 판단된다. | |

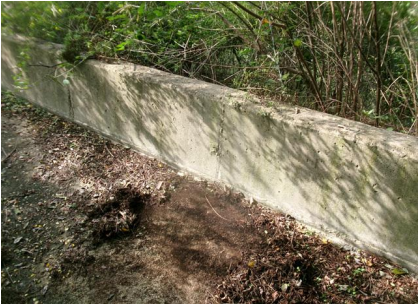
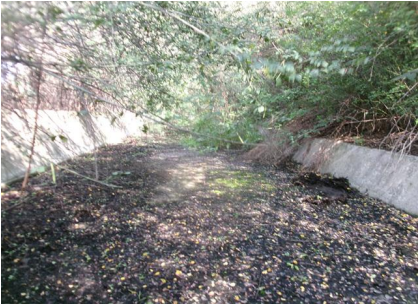
| 구 분 | 중점유지관리 사항 | 현황 사진 |
|---|---|---|
| 배수<br>시설 | <ul style="list-style-type: none"> <li>• 배수로 균열 구간<br/>→ 균열부에 대한 보수가 필요하며, 보수후에도 재손상 발생에 대한 주기적인 점검을 실시하는 유지관리가 필요</li> <li>• 배수로 토사퇴적 구간<br/>→ 원활한 배수를 위해 정비가 필요하며, 추가 발생에 대한 주기적인 점검을 실시하는 유지관리가 필요</li> </ul> | |
